Universidad de San Carlos de Guatemala  
Facultad de Ingeniería  
Escuela de Estudios de Postgrado  
Maestría en Artes en Ingeniería de Mantenimiento

**MONITOREO DE ESTADO DE CONDICIÓN DE TORNILLERÍA UTILIZADA  
EN UNIONES DE ESTRUCTURAS METÁLICAS DE TORRES DE SOPORTE  
DE TRANSMISIÓN ELÉCTRICA**

**Mtro. Ing. Carlos Alejandro Alegre Ordóñez**

Guatemala, abril de 2019

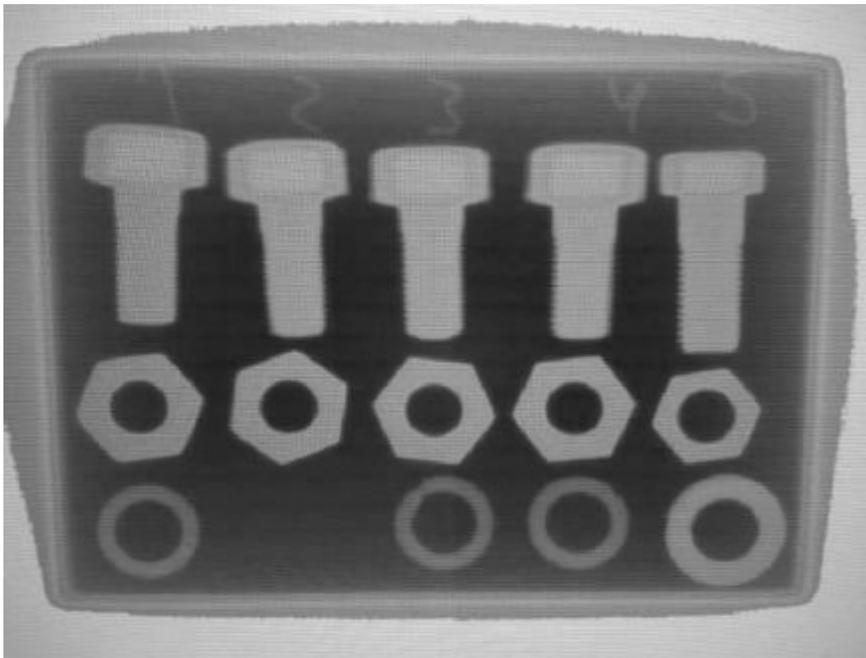
Figura 14. **Primer ciclo de radiación de tornillos**

La figura 14 muestra la vista del primer ciclo de radiación en todas las piezas de tornillería seleccionadas para estudio. Las mismas se encuentran ordenadas de derecha a izquierda con su denominación ascendente.

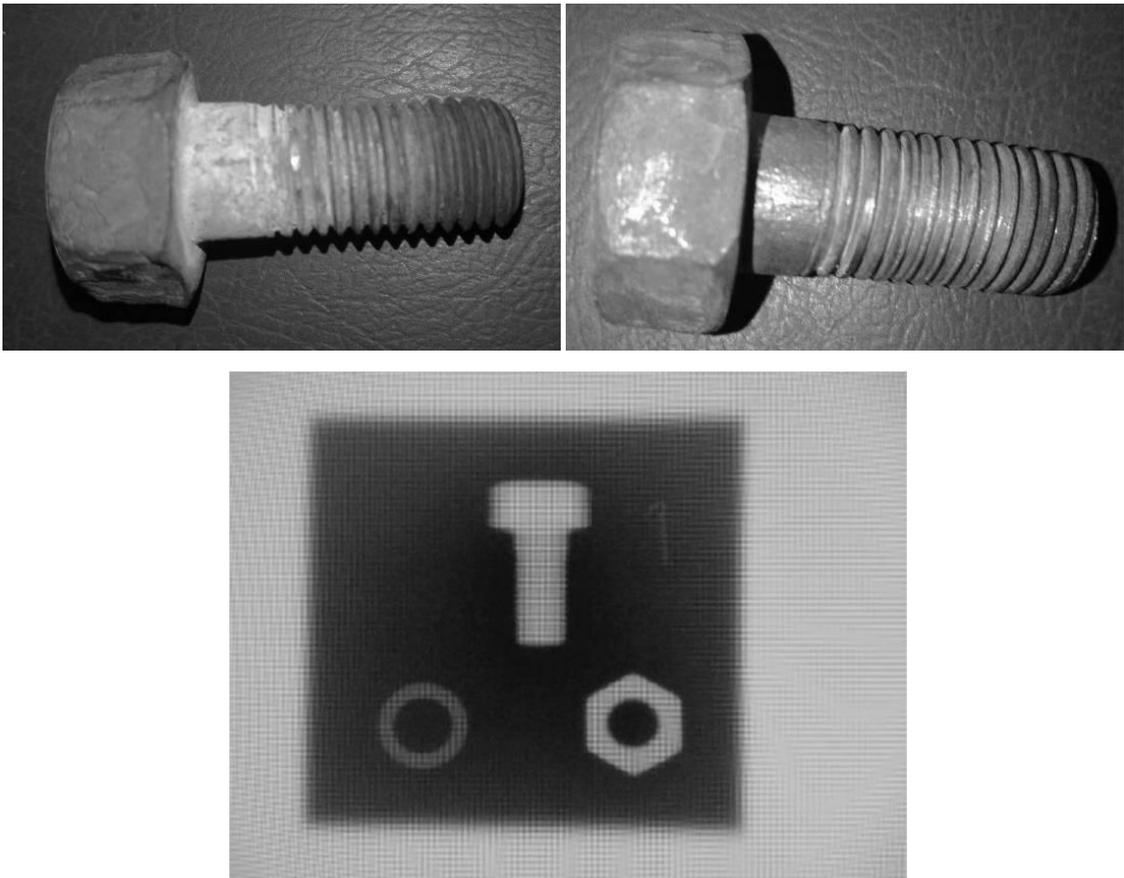
Figura 15. **Tornillo 01**

La pieza tenía tras evaluación, un torque 40 N-m. Presenta corrosión atmosférica y corrosión galvánica con deterioro de pieza. Tras limpieza se evidenció herrumbre y suciedad superficial. Los ensayos de radiología muestran que no evidencia discontinuidades internas.

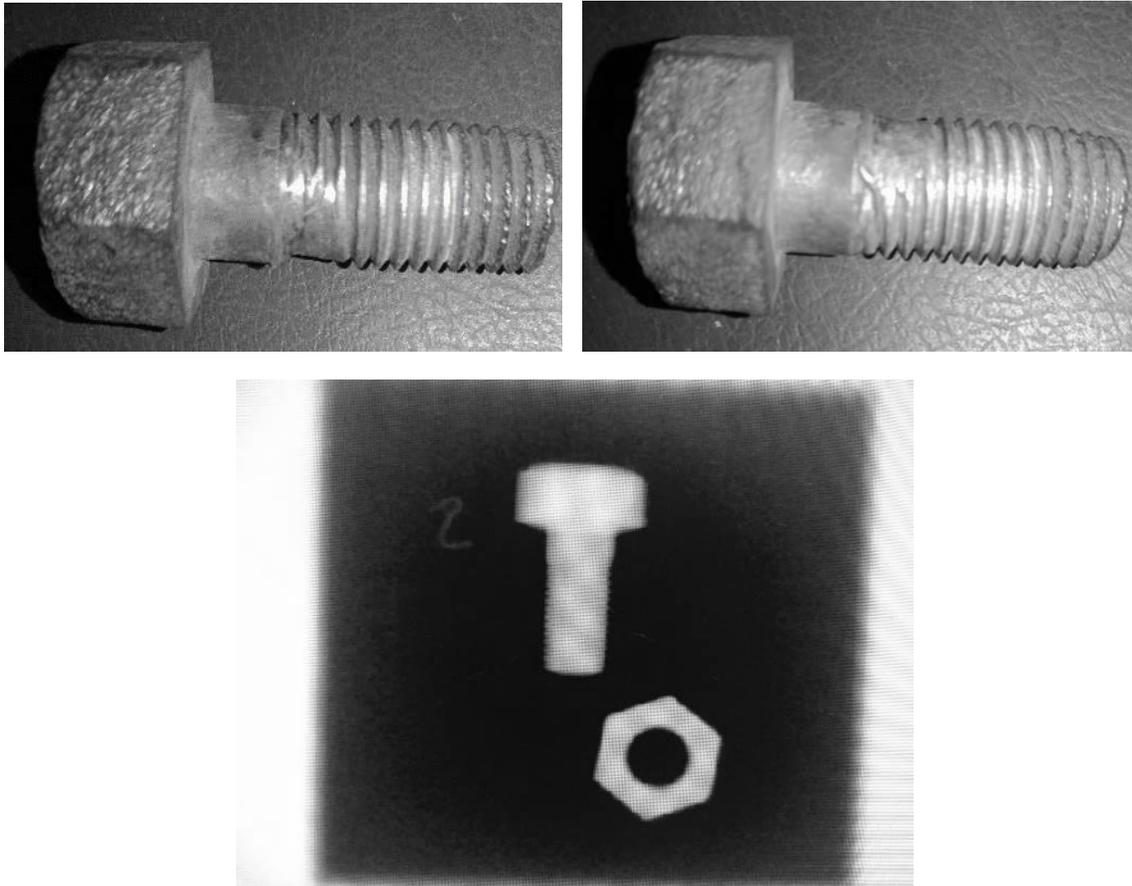
Figura 16. Tornillo 02

La pieza tenía tras evaluación, un torque 20 N-m. Presenta corrosión atmosférica y corrosión galvánica con deterioro pronunciado en la pieza. Tras limpieza se evidenció herrumbre y suciedad superficial, así como grietas en las crestas de los pasos. El deterioro del paso es pronunciado, quedando barrido de su posición contra la tuerca en tres pasos. Su deformación muestra deterioro por desgaste abrasivo en contacto entre piezas. De las inspeccionadas, es la única que no contaba con roldana *in situ*. Los ensayos de radiología muestran que no evidencia discontinuidades internas.

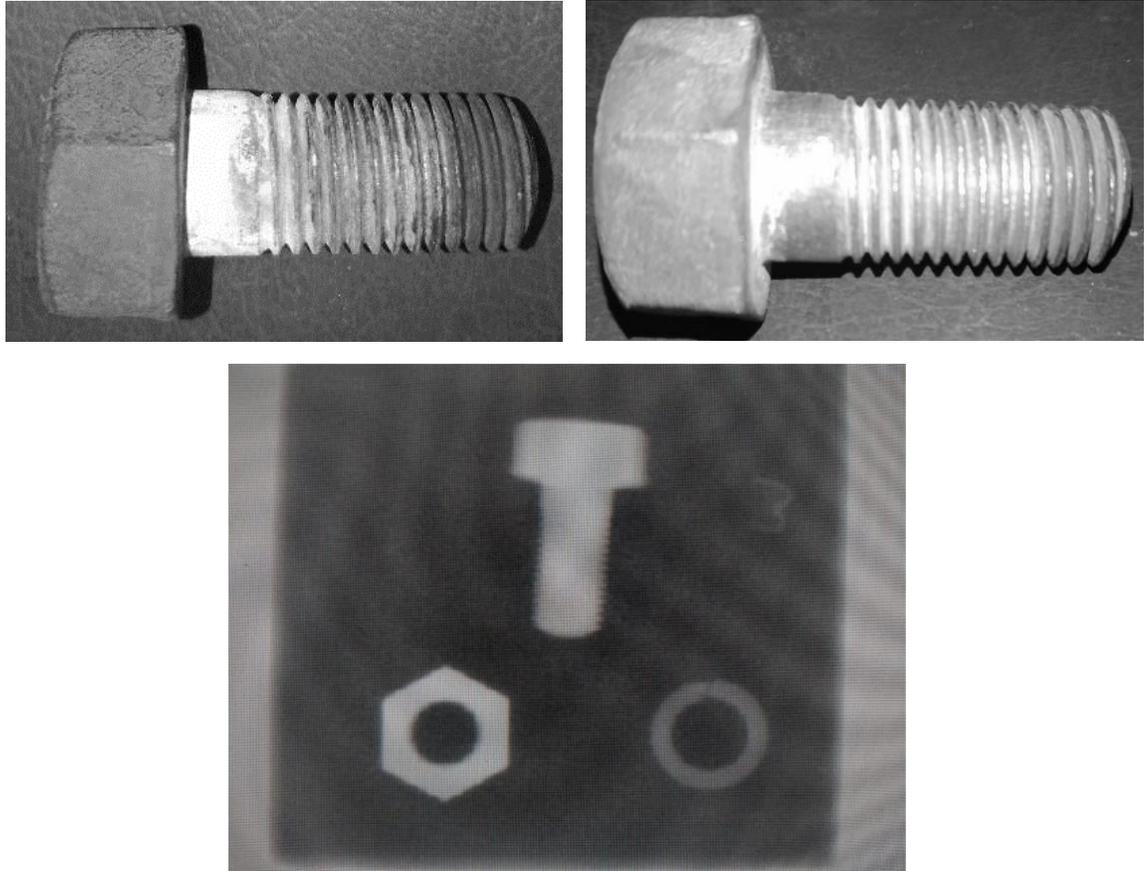
Figura 17. Tornillo 03

La pieza tenía tras evaluación, un torque 30 N-m. Presenta corrosión atmosférica y corrosión galvánica en la pieza. Tras limpieza se evidenció herrumbre y suciedad superficial, así como grietas en las crestas de los pasos. Los ensayos de radiología muestran que no se evidencia discontinuidades internas.

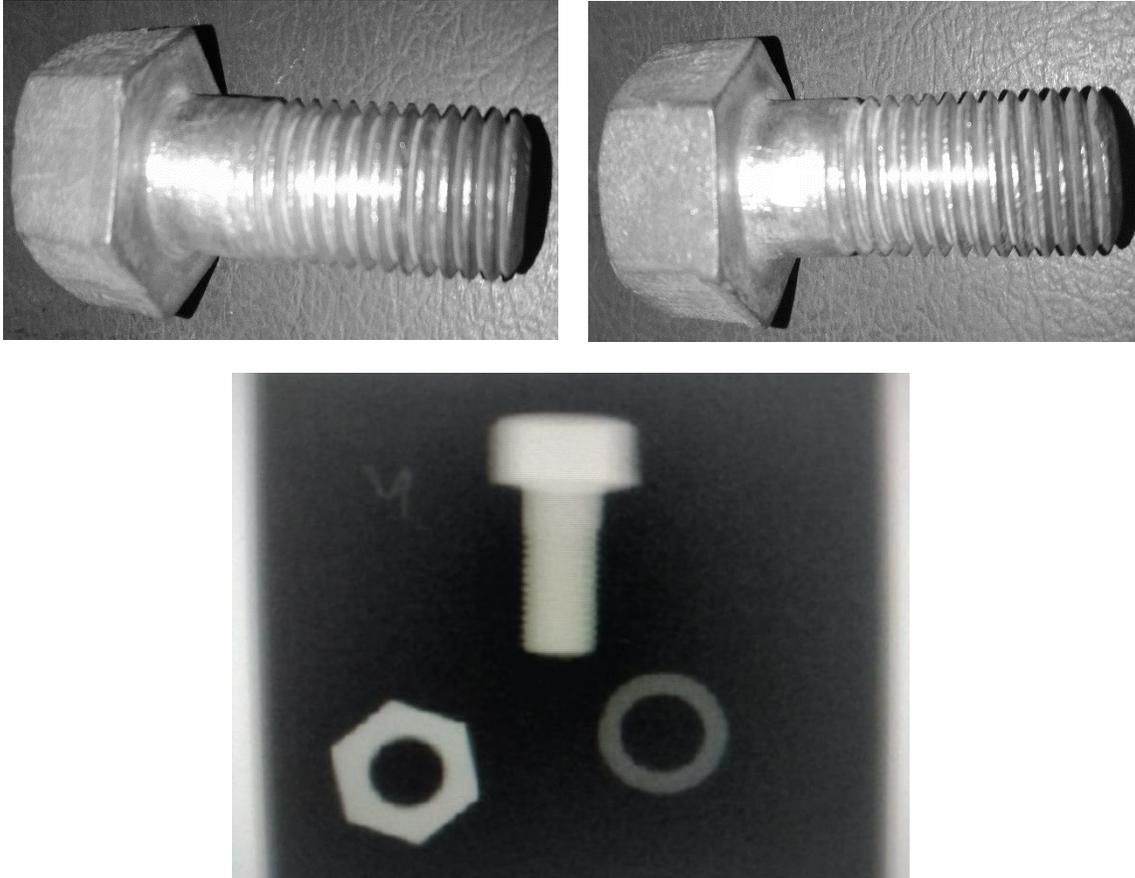
Figura 18. Tornillo 04

La pieza tenía tras evaluación, un torque 30 N-m. Presenta corrosión atmosférica y corrosión galvánica en la pieza. Tras limpieza se evidenció herrumbre y suciedad superficial. De las piezas evaluadas, es la unidad que cuenta con menor deterioro superficial; recuperando brillo pronunciado tras el proceso de limpieza. Los ensayos de radiología muestran que no evidencia discontinuidades internas.

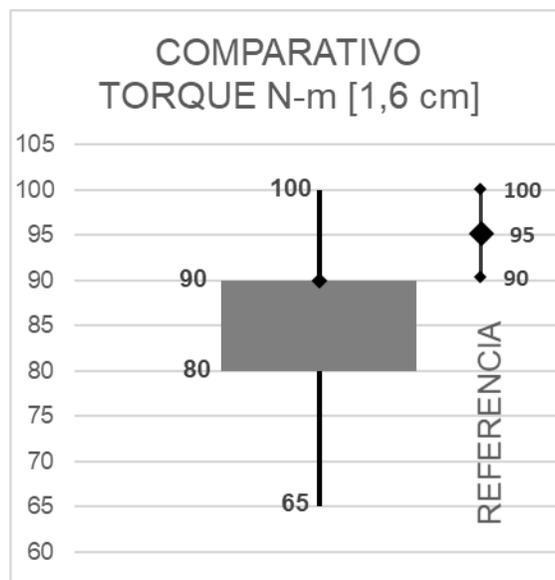
Figura 27. Comparativo 1,6 cm

Conforme lo indicado por Telecom sites (s.f.) el torque al cual se puede considerar aceptable en cada pieza de tornillería es 94,9 N-m. Considerando la incerteza de toma de datos y del equipo ( $\pm 10$  N-m), los valores iguales o mayores a 85 N-m pueden considerarse aceptables, representando el 73,44 % de los datos obtenidos en medición.

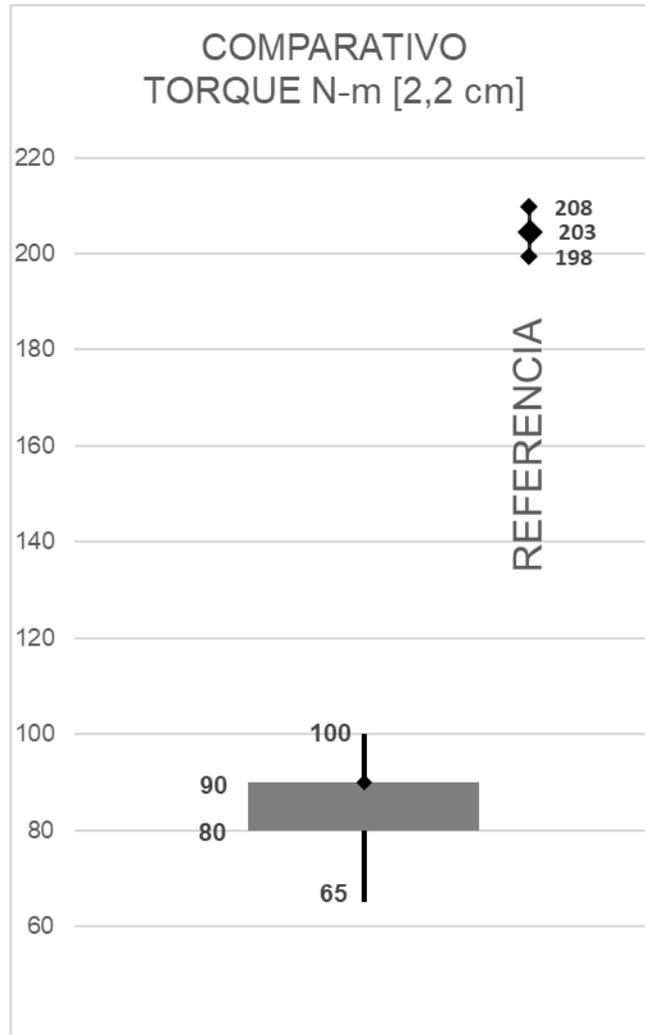
Figura 28. **Comparativo 2,2 cm**

Conforme lo indicado por Telecom sites (s.f.) el torque al cual se puede considerar aceptable en cada pieza de tornillería es 203,4 N-m. Considerando la incerteza de toma de datos y del equipo ( $\pm 10$  N-m), ninguno de los valores obtenidos está en rango aceptable.
