Universidad de San Carlos de Guatemala
Facultad de Ingeniería
Escuela de Estudios de Postgrado
Maestría en Ingeniería Vial

**EVALUACIÓN DEL DESEMPEÑO DE PAVIMENTOS RÍGIDOS EN FUNCIÓN A SU ÍNDICE
DE CONDICIÓN DEL PAVIMENTO (PCI) Y CRITERIOS DE SOSTENIBILIDAD EN TRES
SEGMENTOS DEL TRAMO CA-01 OCCIDENTE DE ESTACIÓN 018+815 A ESTACIÓN
124+200**

Ing. Juan Carlos Hernández Bámaca
Asesorado por el MSc. Ing. Luis Rolando Román Ávila

Guatemala, julio de 2020

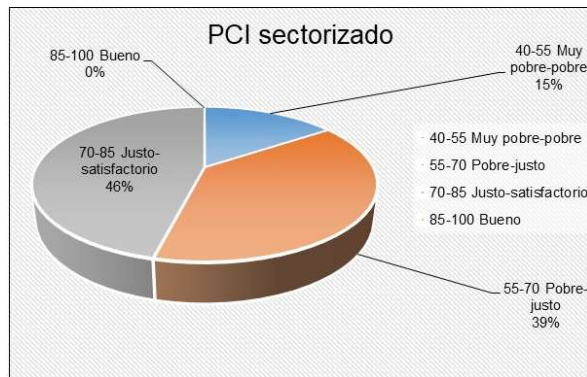
Figura 23. **PCI sectorizado del segmento 3**

A continuación, se presenta el resumen de los resultados obtenidos de la evaluación segmento 3: km 89+700, bifurcación Santa Apolonia a km 124+200, hacia Las Trampas, Sololá.
