Universidad de San Carlos de Guatemala
Facultad de Ingeniería
Escuela de Estudios de Postgrado
Maestría en Ingeniería Geotécnica

**CAUSAS DEL DESLIZAMIENTO DEL KM. 78+600 AL KM. 78+800 DE LA
RUTA CENTROAMERICANA CA-9 NORTE, MUNICIPIO DE GUASTATOYA,
DEPARTAMENTO EL PROGRESO**

Ing. Luis Héctor Reyes Reyes

Guatemala, junio de 2020

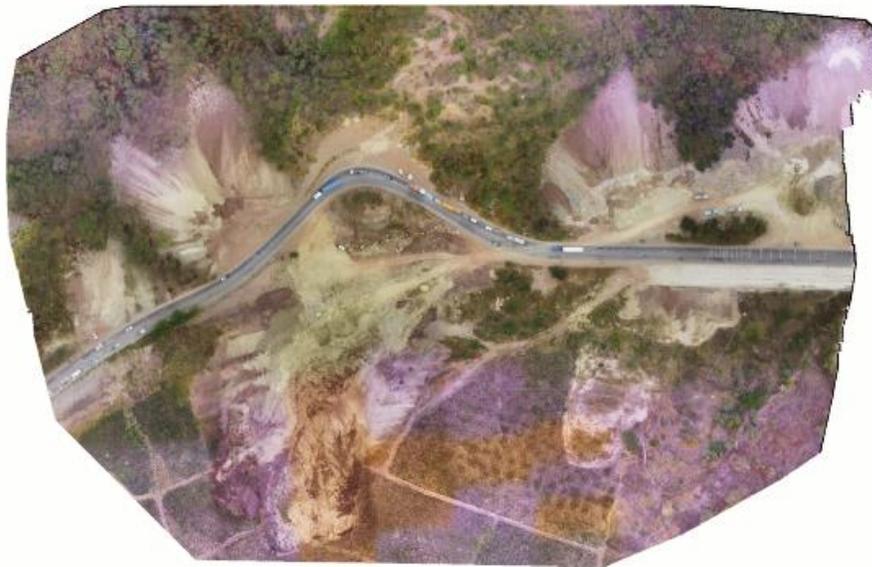
La ladera ubicada en el Km.78+600 al Km.78+800 de la ruta CA-9 Norte físicamente está formada en un área de 37 321,36 m² (3,74 Ha), las elevaciones oscilan entre los 510 msnm a 572 msnm, posee una pendiente máxima de 40,9 %; en lo que respecta al volumen de la masa de suelo se estima entre 300 000 m³ a 350 000 m³ de material perteneciente a la curva de falla del deslizamiento.

Figura 8. Vista del área del deslizamiento del km.78+600 al km.78+800 ruta CA-9 Norte

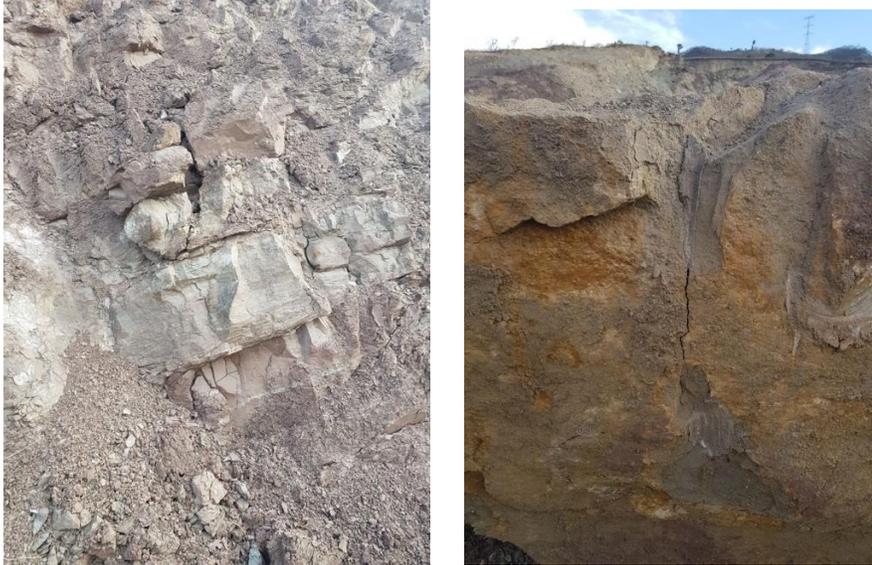
**Figura 9. Muestras de roca aparentemente meteorizadas, deslizamiento
km. 78+600 al 78+800 CA-9 Norte**

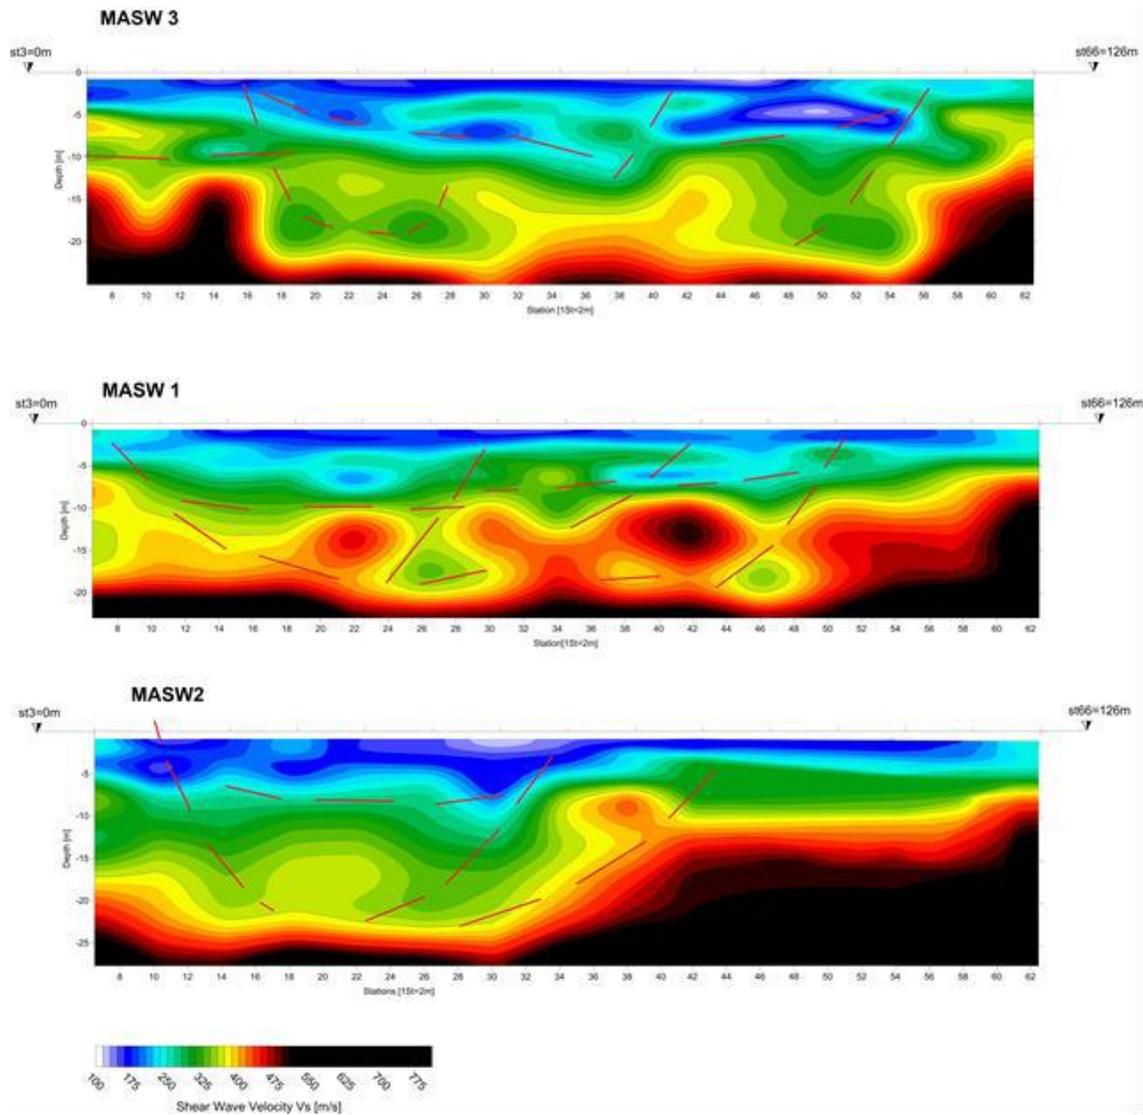
Figura 20. Interpretación estructural de los perfiles de sísmica MASW

El perfil 1 (MASW1) de la figura 20, intermedio a los perfiles 2 y 3, evidencia la situación de los escarpes secundarios y de las paredes del deslizamiento. Lo mismo que en el perfil 3, se reconoce muy bien una superficie de deslizamiento horizontal a los 6,00 y 8,00 m, las superficies laterales continúan a mayor profundidad y fragmentan el macizo rocoso hasta los 18,00 m de profundidad.

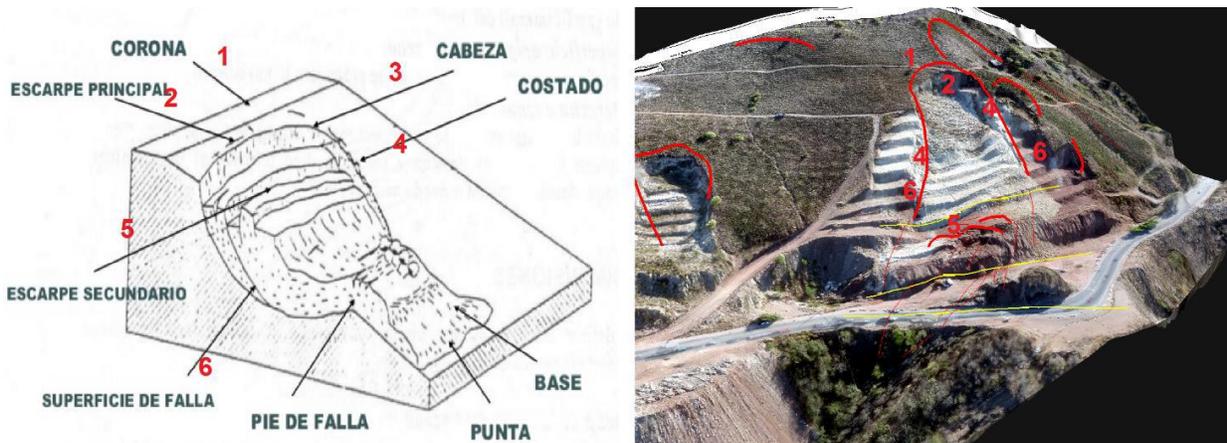
Figura 21. Izquierda: modelo 3D de un movimiento de masa típico; derecha: deslizamiento Km.78+600 al 78+800 en 3D con ubicación de las discontinuidades y de las líneas de geofísica

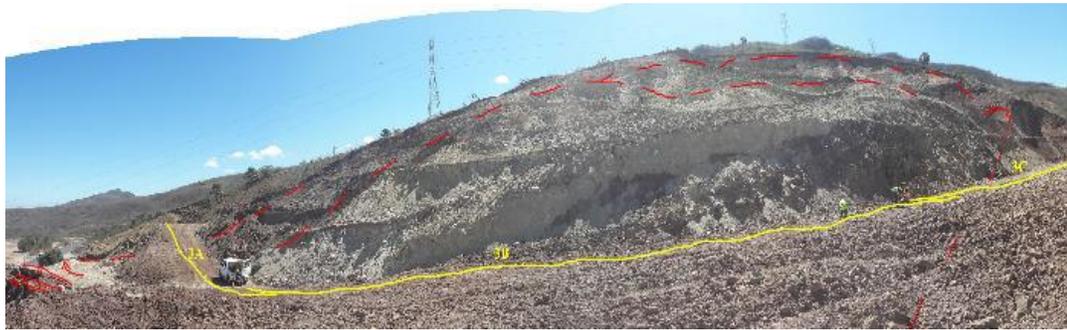
Figura 22. Panorama de los escarpes secundarios y de fracturas de expansión general (vista frontal)

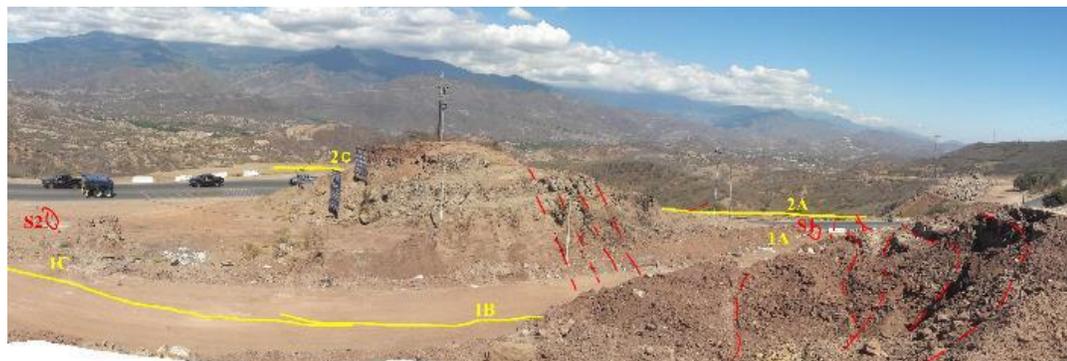
Figura 23. Panorama de los escarpes secundarios y de fracturas de expansión general (vista posterior)

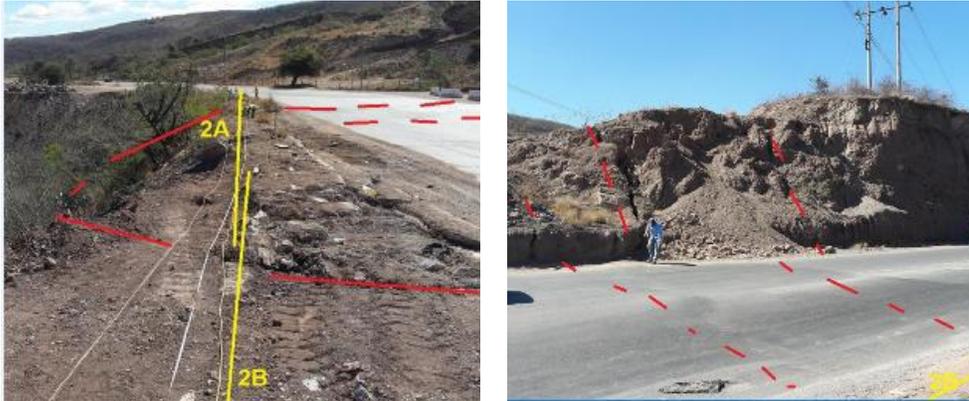
Figura 24. **Bordes (inicio y fin) del área con movimientos constantes en proximidad a la carretera**

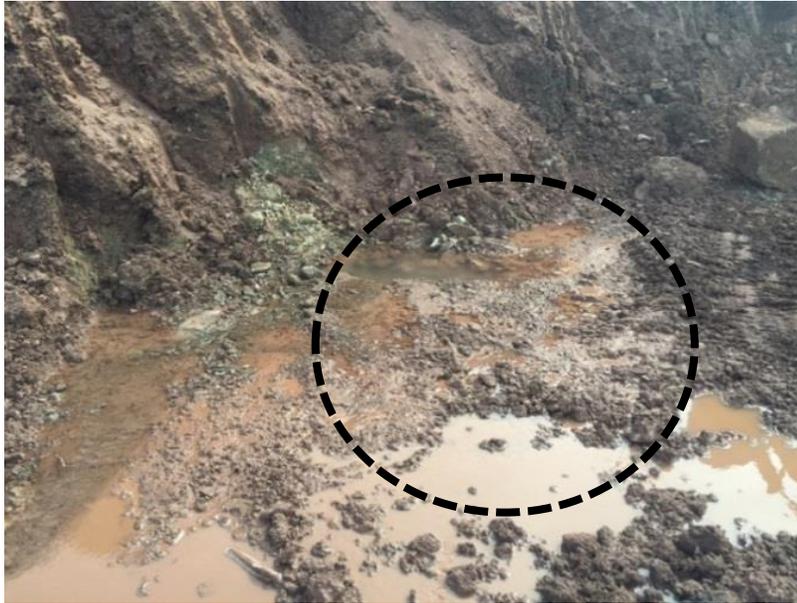
Figura 34. Evidencia del brote de agua en km 78+600

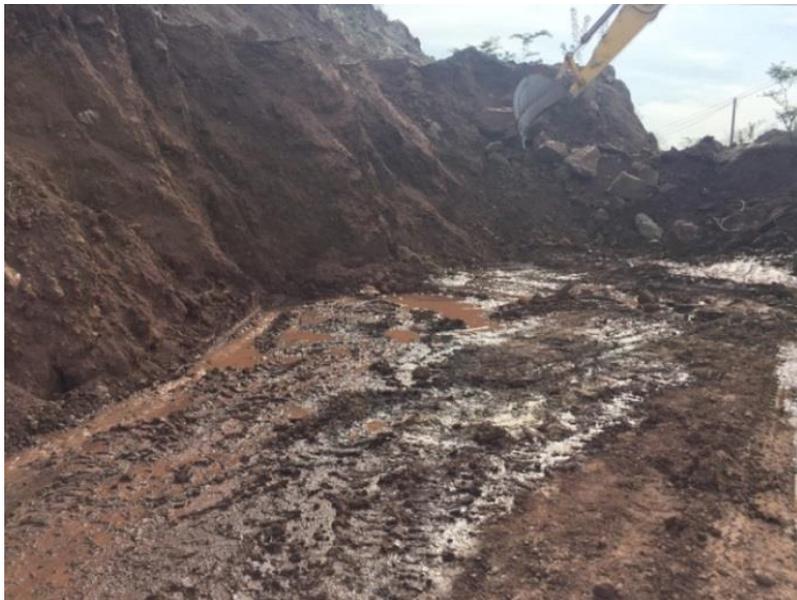
Figura 35. Evidencia del brote de agua en km 78+600

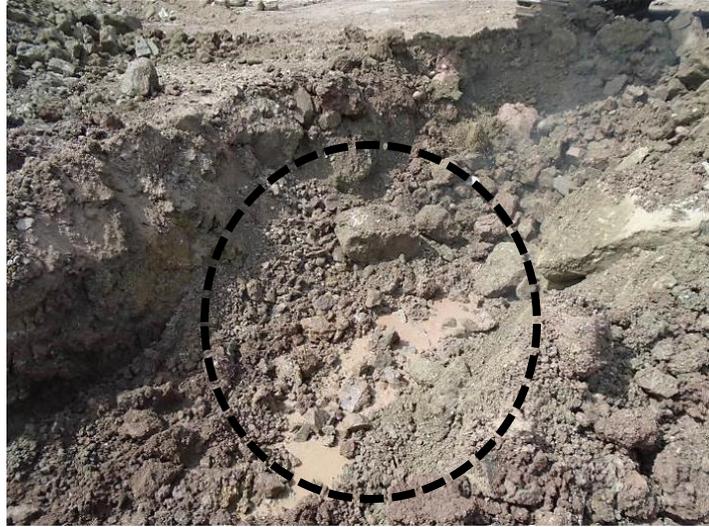
Figura 38. **Brote de agua en km 78+600**

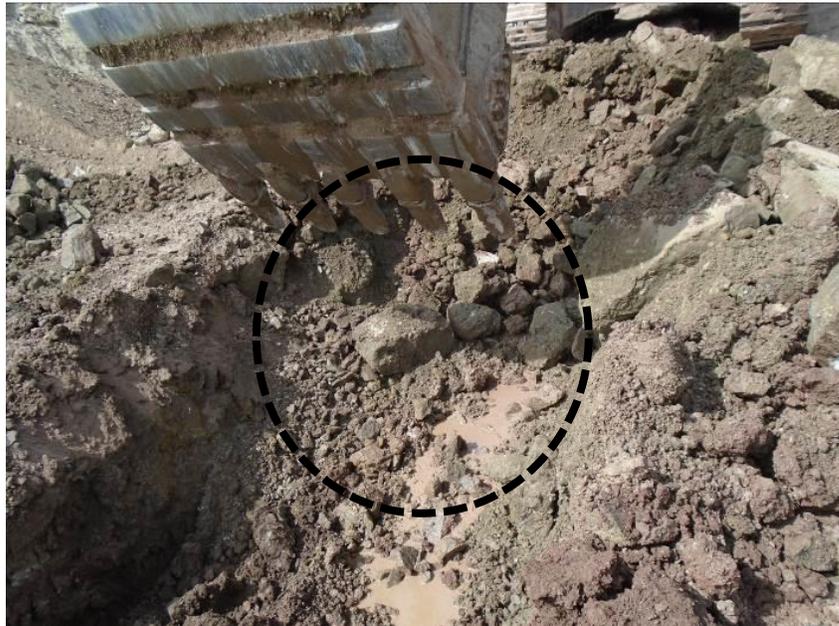
Figura 39. **Brote de agua en km 78+600**

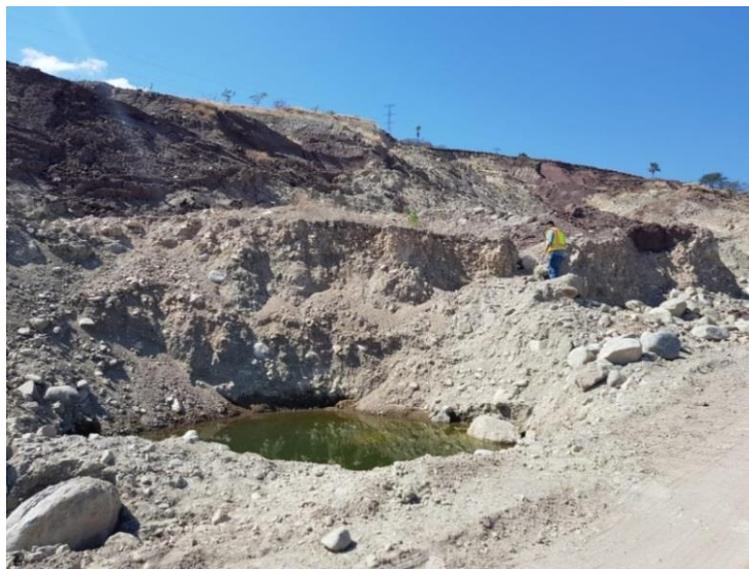
Figura 40. Agua acumulada km. 78+750

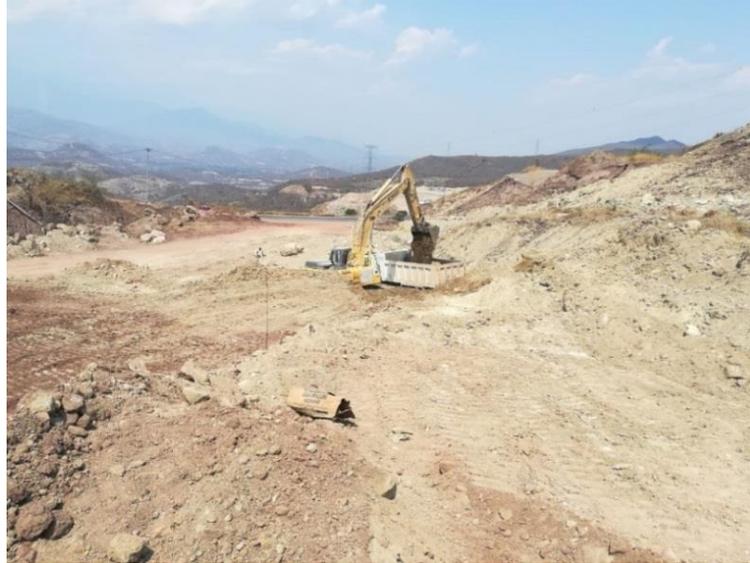
Figura 41. Limpieza y remoción del deslizamiento

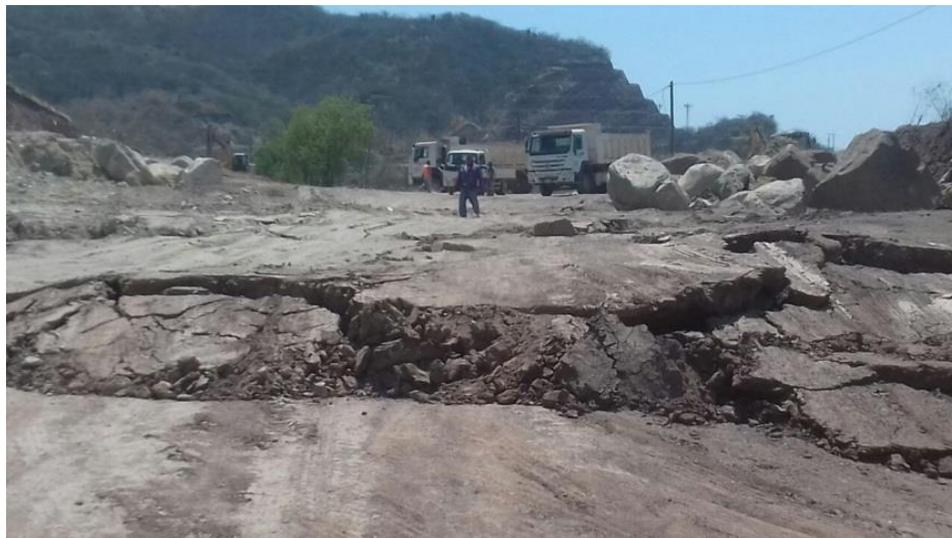
Figura 42. Expansión de arcillas km. 78+700

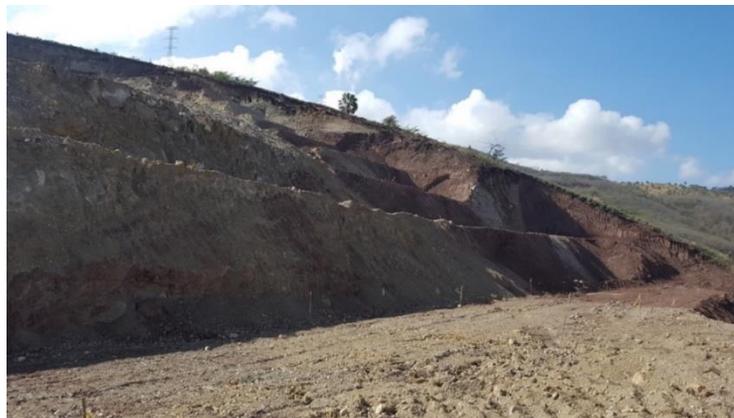
Figura 45. Talud de formación Subinal, diciembre 2016

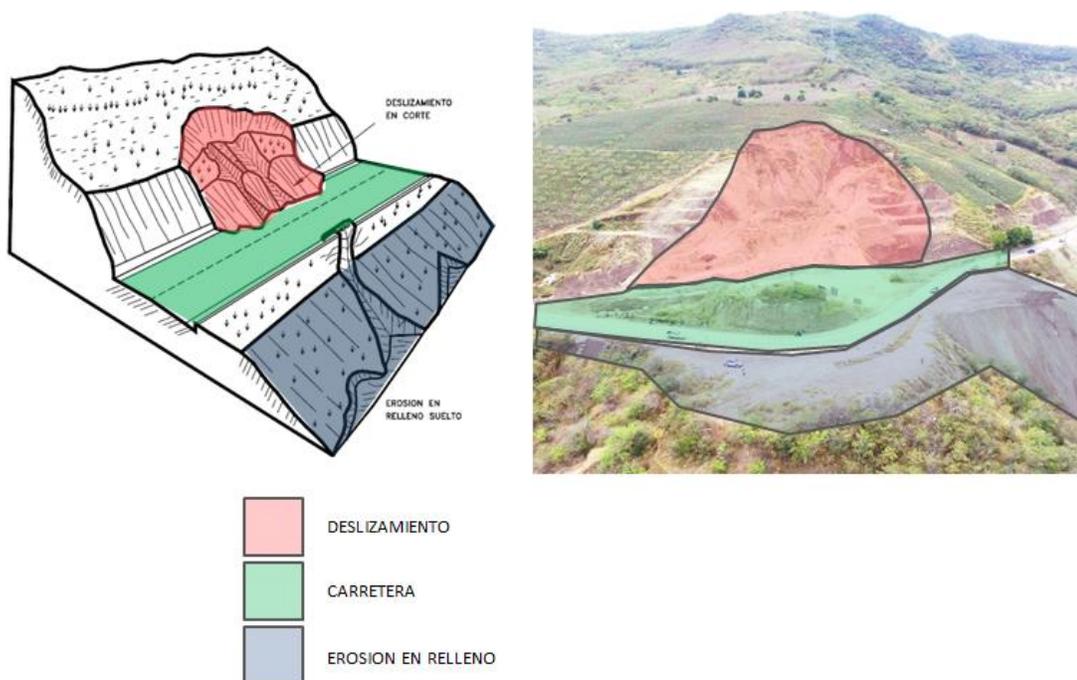
Figura 47. Efectos de la modificación de la topografía

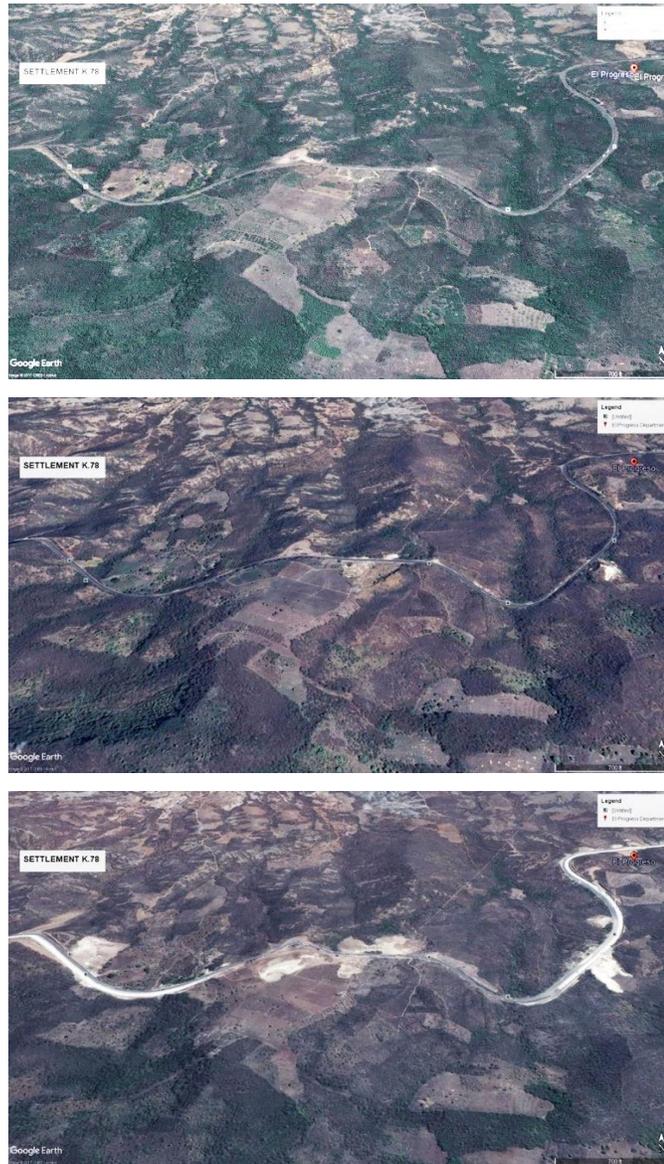
Figura 48. Comparación de imágenes satelitales del área del deslizamiento (2011, 2014 y 2017 según el orden)
