Universidad de San Carlos de Guatemala  
Facultad de Ingeniería  
Escuela de Estudios de Postgrado  
Maestría en Artes en Ingeniería en Mantenimiento

**DISEÑO DE UN PLAN DE MANTENIMIENTO PREDICTIVO APLICANDO TERMOGRAFÍA Y  
ULTRASONIDO EN TERMOFORMADORA QUE TRABAJA AL VACÍO PARA PIEZAS DE  
POLIETILENO Y ABS**

**Ing. Douglas Rafaél Martínez Montes**

Guatemala, noviembre de 2019

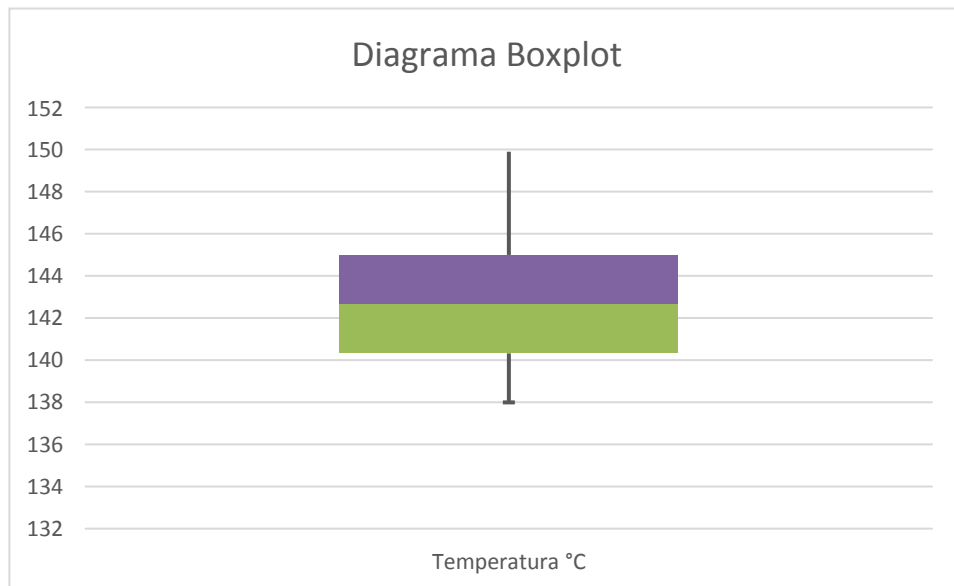
**Figura 17. Condición termográfica de los borners de resistores**

se pueden ir generando tendencias individuales de cada resistor que ayudarán a definir el comportamiento en cada uno de ellos.

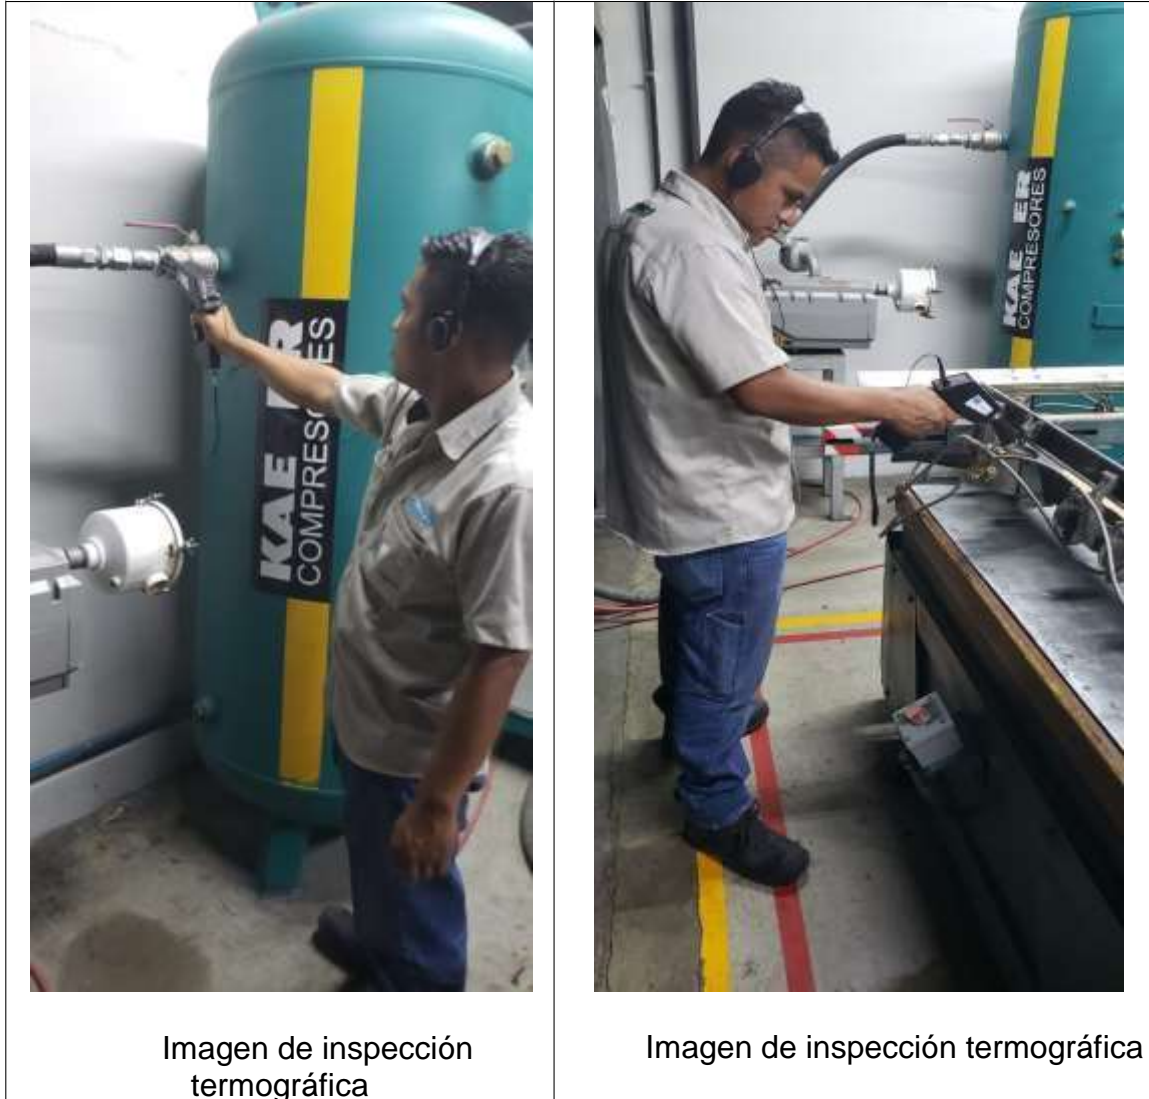
Figura 18. Inspección por técnica de ultrasonido

Con los datos obtenidos con el equipo Ultraprobe se encuentran las intensidades del sonido en diferentes puntos e identificándose fugas en los elementos a los cuales se les aplicó la técnica de ultrasonido y posteriormente corregirlas.

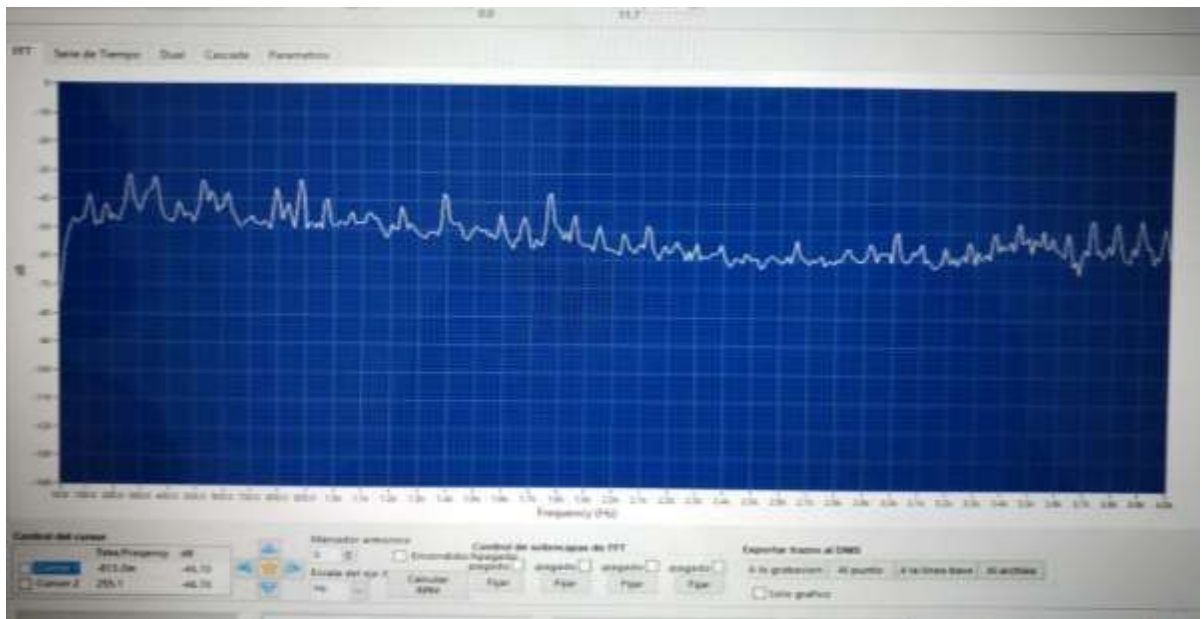
Figura 21. **Comportamiento del ultrasonido en el software Spectralyzer**

Fuente: elaboración propia, gráfica de una fuga de aire, analizada en el software UE Spectralyzer 4.2.

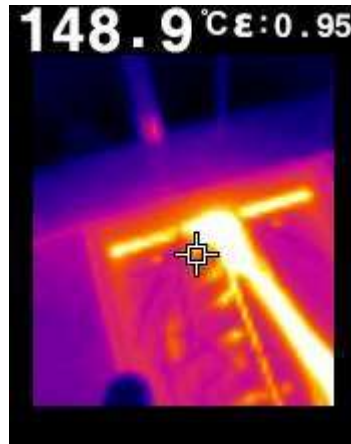
Figura 27. **Medición mediante la técnica de termografía**

Medición de temperatura en borners de resistores, se muestra imagen obtenida en figura 27.

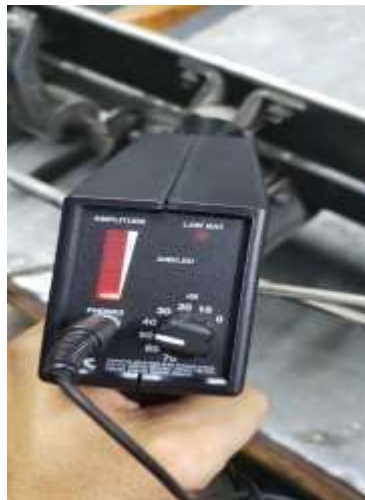
Figura 28. **Medición mediante la técnica de ultrasonido**

Detección de fugas de aire en actuadores de mesa 1, aplicando la técnica de ultrasonido, se muestra imagen en la figura 28.

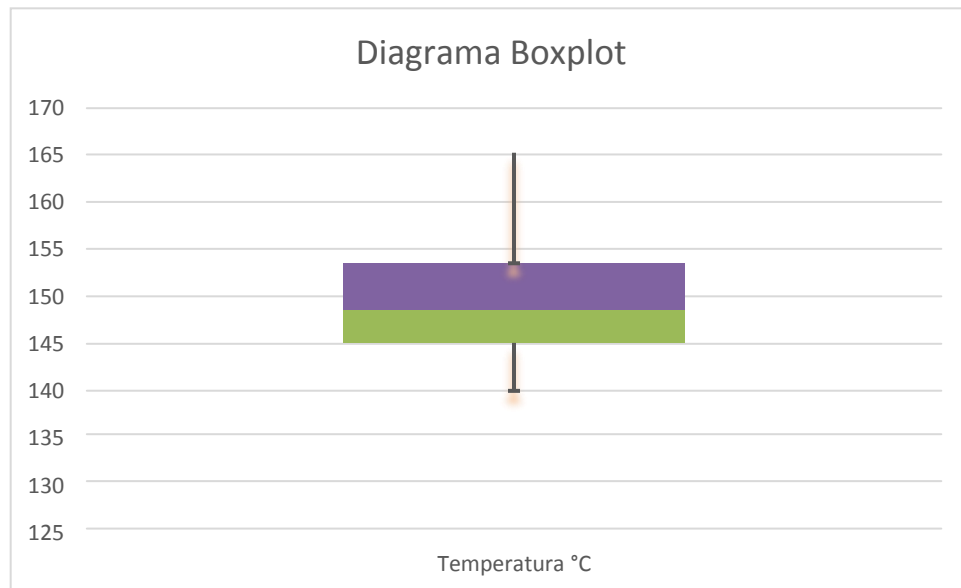
Figura 40. **Condición termográfica de los borners después de las correcciones**

En el gráfico anterior de boxplot se puede observar los valores de temperatura de acuerdo a los criterios de severidad que son aceptables, este criterio dependerá de la persona o el termógrafo que revisa la información, en este caso se utilizó la diferencia de temperatura respecto a un equipo similar como lo establece la Norma ANSI/NETA.

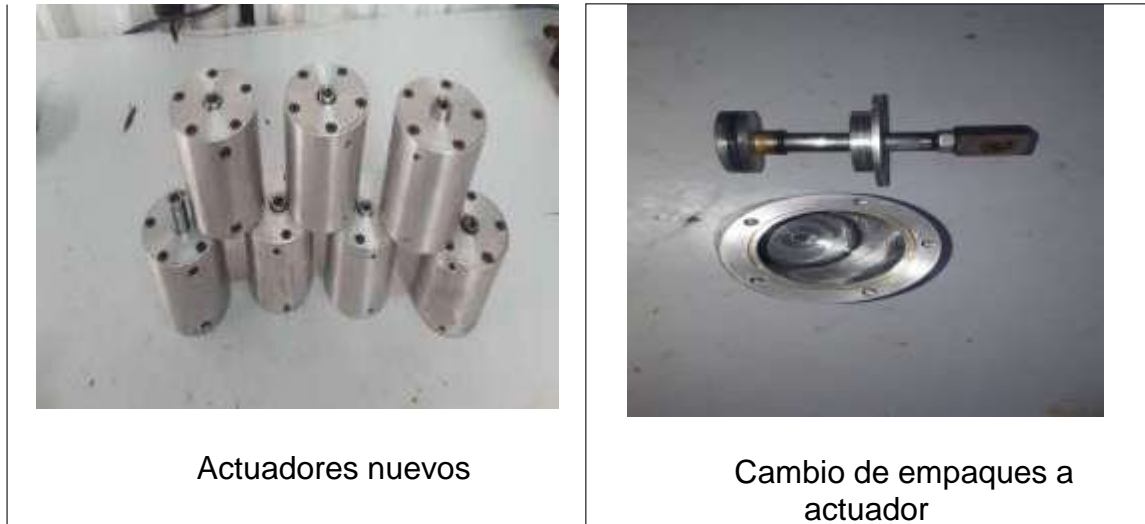
Figura 41. **Mantenimiento correctivo a actuadores**

Los resultados obtenidos al aplicar la técnica de ultrasonido son satisfactorios, debido a que se encontraron varios hallazgos con fugas significativas que sin la herramienta adecuada no se pudieran haber detectado.

Se tuvo como resultado la planificación de mantenimiento correctivo programado para solucionar los hallazgos encontrados, para esto fue necesario cambiar empaques a actuadores y los que presentaban un daño mayor como rayones se procedió a cambiarlos por nuevos.

Actuadores nuevos

Cambio de empaques a  
actuador
