**MODELO PARA DETERMINAR LOS FACTORES FUNDAMENTALES QUE  
INFLUYEN EN LA CONSTRUCCIÓN DE VIVIENDAS CON TIERRA,  
CONSIDERANDO LAS CONDICIONES SÍSMICAS**

**Esvin Obaldo Mayor López**

TRABAJO DE GRADUACIÓN

**INGENIERO CIVIL**

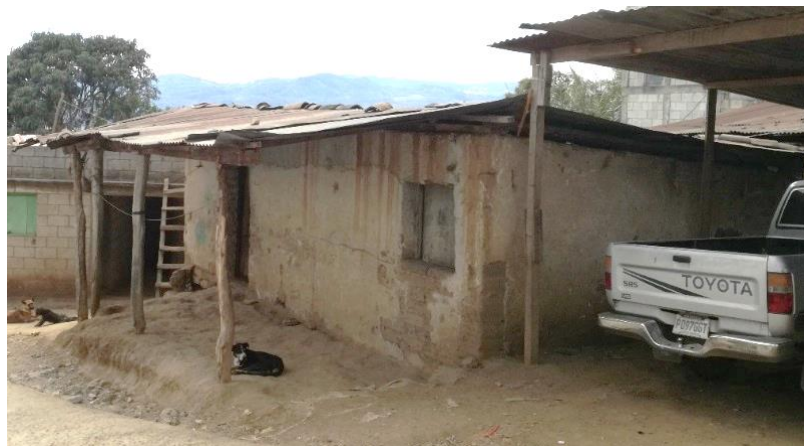
Figura 2. **Vivienda 1 de adobe**

Los habitantes indican que esta vivienda fue construida antes del terremoto de 1976; durante este evento natural la vivienda sufrió pequeñas grietas en los muros como se observa en la figura 3 y el colapso parcial del techo. Luego del terremoto únicamente cambiaron el techo de teja por un techo de lámina de zinc, ya que los habitantes indican que es un techo menos pesado y que no afectaría a los muros de adobe si ocurre un sismo de igual o mayor magnitud; además,

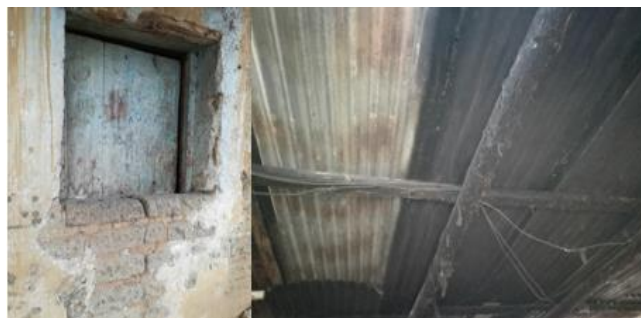
Figura 4. **Deterioro de la vivienda 1**

Las puertas, las ventanas y la estructura del techo de la vivienda son de madera, el material de estos elementos se encuentra con un deterioro moderado; las láminas están oxidadas lo cual provoca la filtración de agua cuando llueve. Lo descrito anteriormente se observa en la figura 4.

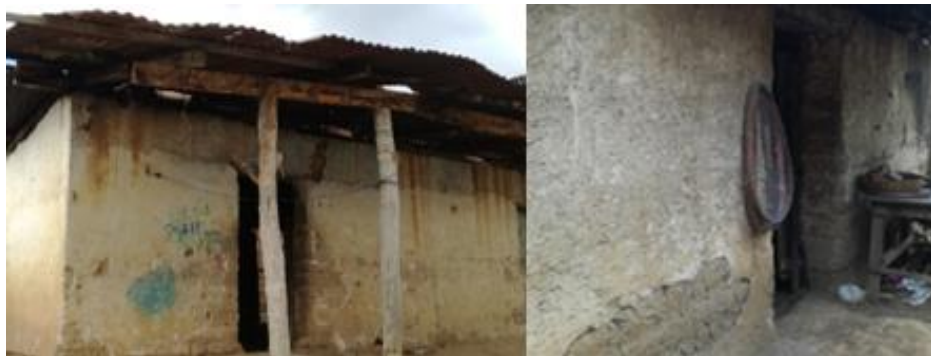
Figura 5. **Estado del piso y muros de la vivienda 1**

El piso de la vivienda es de tierra y los muros se encuentran totalmente repellados, es decir, en el interior de la vivienda como en el exterior. El repello está deteriorado debido al tiempo y su falta de mantenimiento, en algunas partes de los muros se ha desprendido, el repello de la vivienda es de cal y arena; como se observa en la figura 5. Según los habitantes de la vivienda, el clima en el interior de la vivienda es agradable ya que cuando el clima exterior está muy frío, el clima en el interior de la vivienda es cálido; cuando el clima en el exterior es muy caliente, el clima en el interior de la vivienda es fresco.

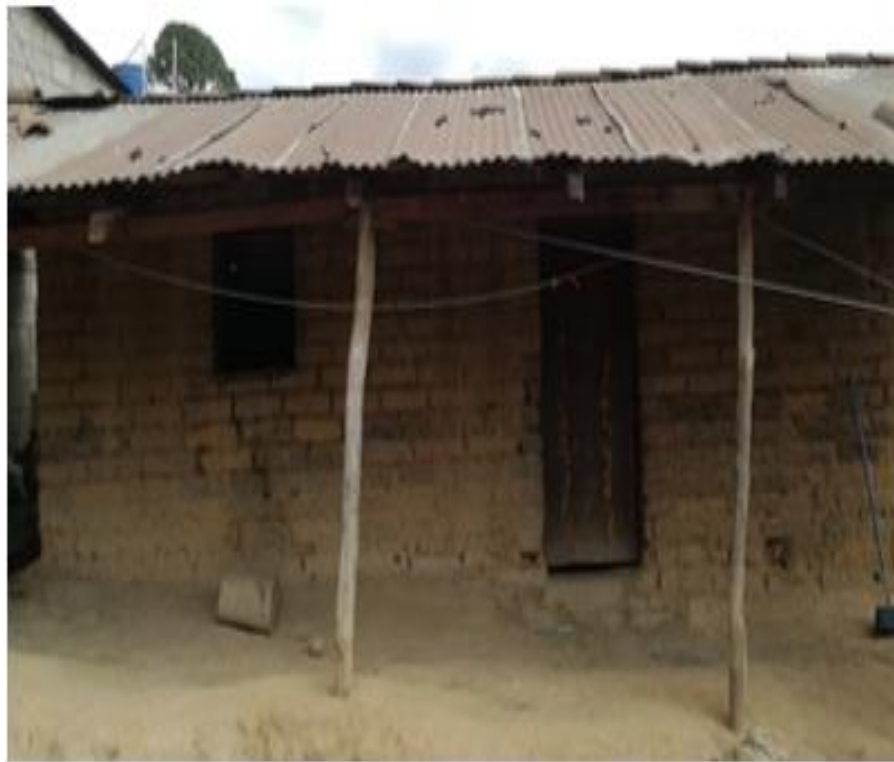
Figura 7. **Vivienda 2 de adobe**

Los habitantes indican que esta vivienda fue construida antes del terremoto de 1976, la vivienda no sufrió daños significativos en los muros, únicamente el

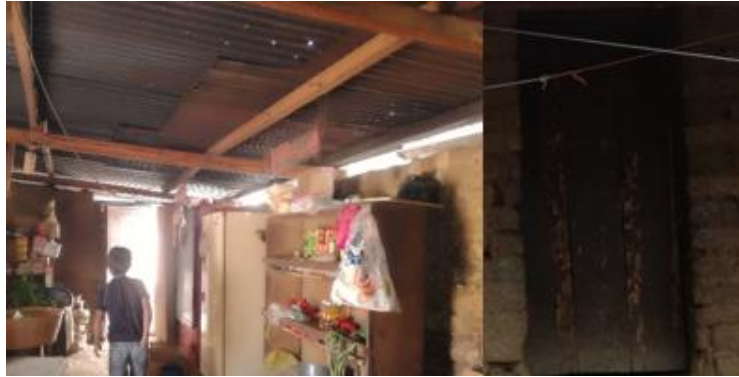
Figura 8. **Deterioro de puertas, ventanas y techo de la vivienda 2**

Las puertas y las ventanas de la vivienda se encuentran con un deterioro moderado, las láminas están oxidadas lo cual provoca la filtración de agua cuando llueve. La estructura del techo se encuentra en buen estado. Lo descrito anteriormente se observa en la figura 8.

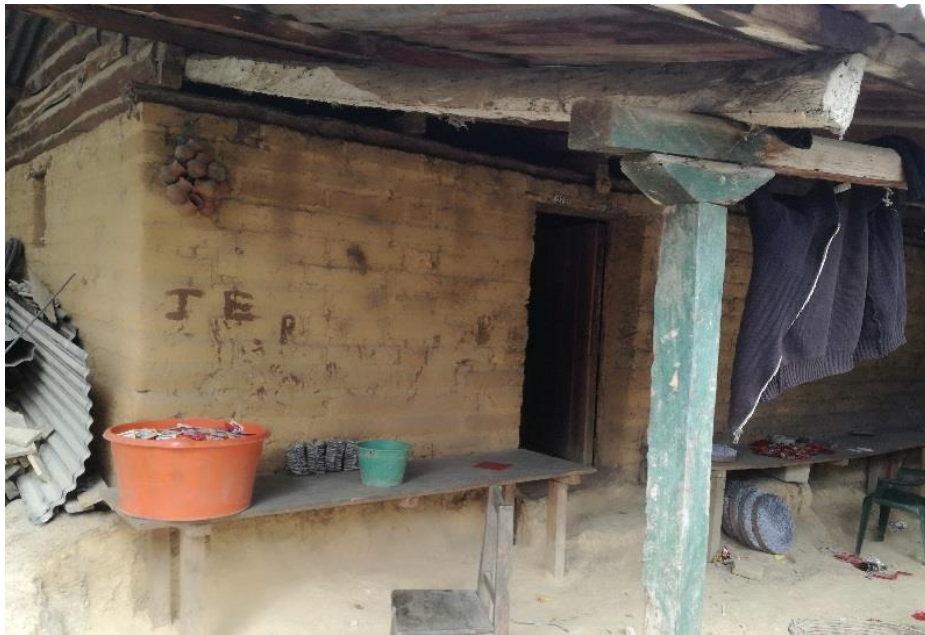
Figura 11. **Vivienda 3 de adobe**

Los habitantes indican que esta vivienda fue reconstruida después del terremoto de 1976, debido a que la vivienda colapsó completamente; luego de esta catástrofe, se levantaron los muros de las viviendas más bajas; los habitantes indican que era para reducir el riesgo de que colapsen con facilidad y cambiaron el techo de teja por un techo de lámina de zinc, ya que consideraron

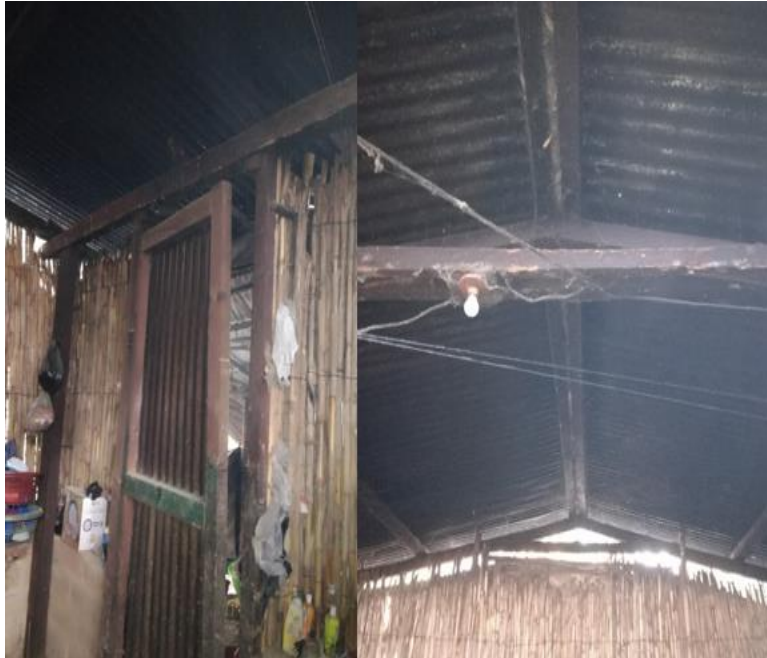
Figura 20. **Estado de puertas y techo de la vivienda 5**

Las puertas de la vivienda se encuentran en buen estado, las láminas del techo están en buen estado, pero algunas están mal colocadas y esto provoca filtración de agua cuando llueve. La estructura del techo se encuentra en buen estado. Lo descrito anteriormente se observa en la figura 20.

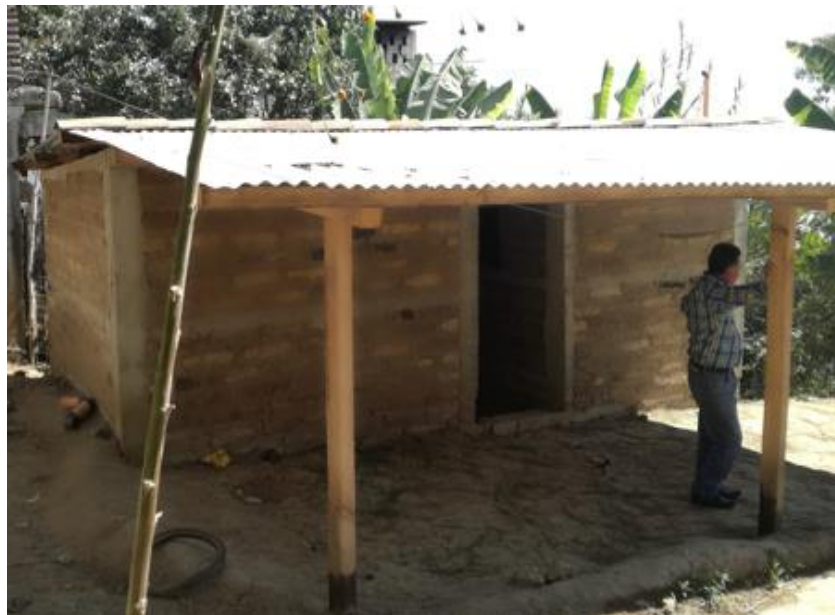
Figura 23. **Vivienda 6 de adobe**

Los habitantes indican que esta vivienda fue construida recientemente, mezclaron el método constructivo de adobe con concreto armado debido que esto hará que la vivienda sea más resistente, ya que tienen temor de construir solo con adobe sin ningún refuerzo. Cambiaron el techo de teja por un techo de lámina de zinc, ya que consideraron que es un techo menos pesado y que no afectaría a los muros de adobe si ocurre un sismo de igual o mayor magnitud como el ocurrido en 1976.

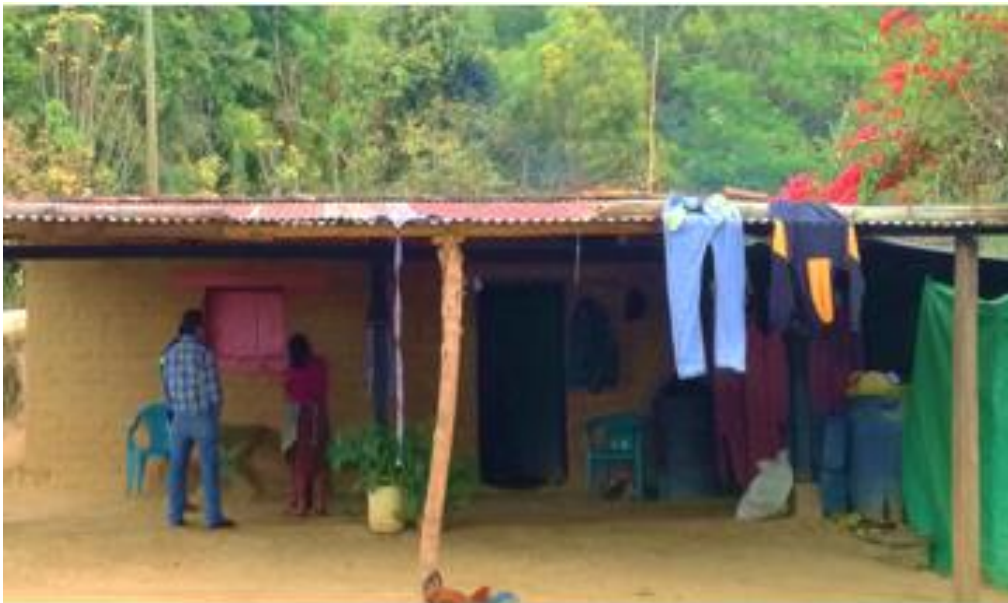
Figura 28. **Vivienda 7 de adobe**

Los habitantes indican que esta vivienda fue reconstruida después del terremoto, debido a que durante este evento la vivienda colapsó parcialmente, pero mejor la derrumbaron y construyeron nuevamente esta vivienda; hicieron los muros más bajos y cambiaron el techo de teja por un techo de lámina de zinc, ya que consideraron que es un techo menos pesado y que no afectaría a los muros de adobe si ocurre un sismo de igual o mayor magnitud como el ocurrido en 1976.

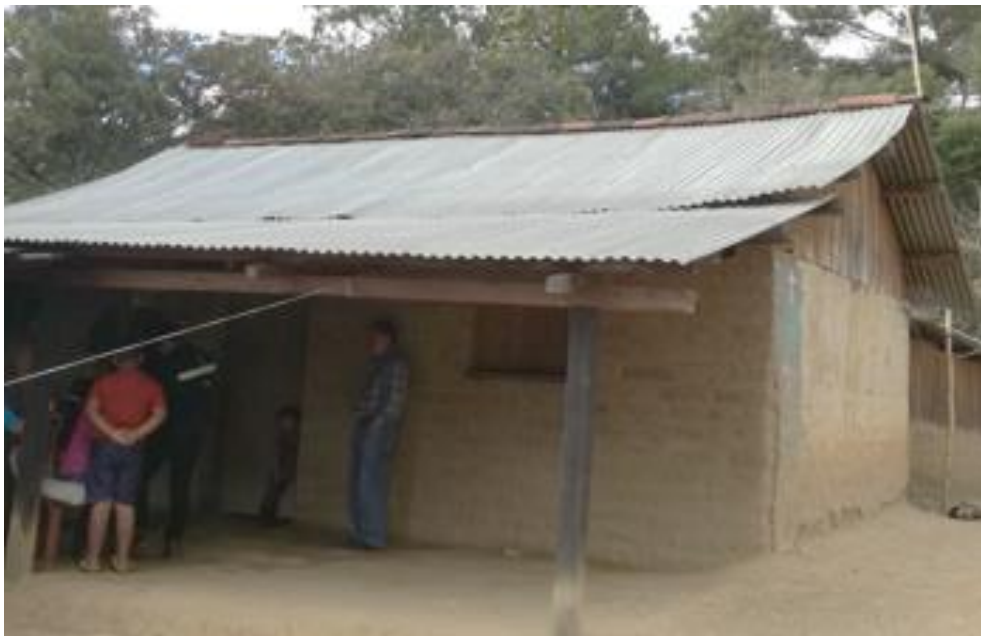
Figura 32. **Vivienda 8 de adobe**

Los habitantes indican que esta vivienda fue reconstruida después del terremoto, debido a que durante este evento la vivienda colapsó parcialmente. Sin embargo, decidieron derrumbarla y construirla nuevamente. Hicieron los muros más bajos y cambiaron el techo de teja por un techo de lámina de zinc, ya que consideraron que muros más bajos y un techo menos pesado, ayudaría a que la vivienda no colapse si ocurre un sismo de igual o mayor magnitud como el ocurrido en 1976.

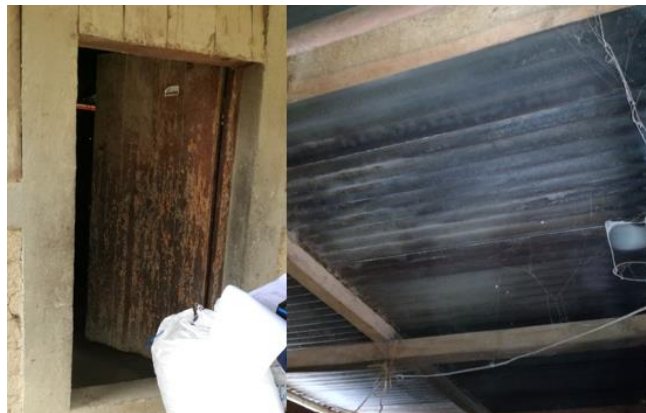
Figura 37. **Puerta y techo de la vivienda 9**

La puerta de la vivienda se encuentra con un deterioro moderado, las láminas del techo están en buen estado. La estructura del techo se encuentra en buen estado. Lo descrito anteriormente se observa en la figura 37.

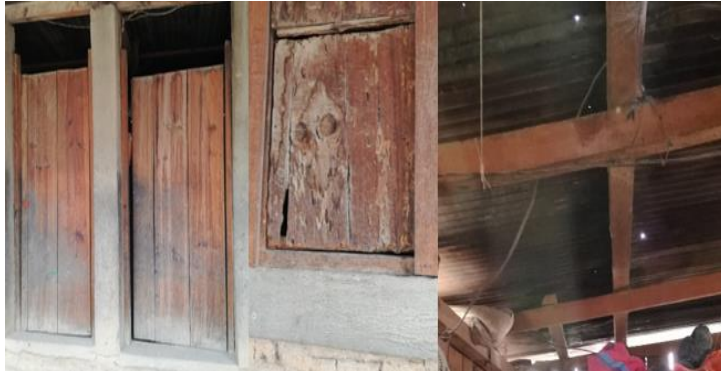
Figura 42. **Puertas, ventanas y techo de la vivienda 10**

Las puertas de la vivienda están en buen estado, las ventanas sí están con un deterioro moderado, las láminas del techo tienen algunos agujeros, en los cuales cuando llueve se filtra agua. La estructura del techo se encuentra en buen estado. Lo descrito anteriormente se observa en la figura 42.

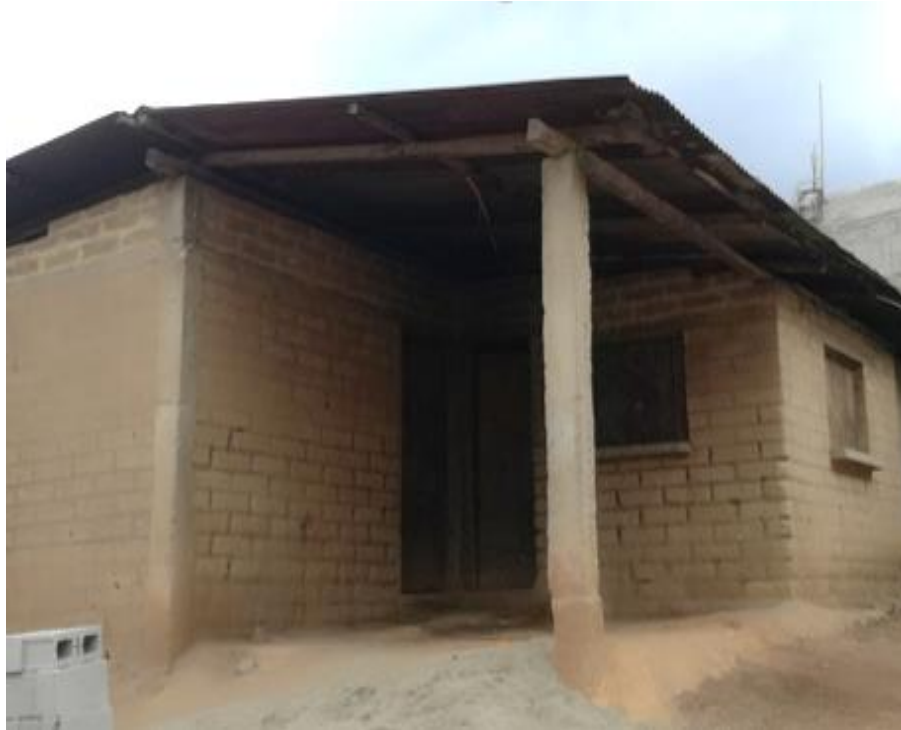
Figura 46. **Vivienda 11 de adobe**

Los habitantes indican que esta vivienda fue reconstruida después del terremoto, debido a que durante este evento la vivienda colapsó totalmente. Hicieron muros de adobe reforzados con elementos verticales y horizontales de concreto armado y cambiaron el techo de teja por uno de lámina de zinc, ya que un techo menos pesado, ayudarán a que la vivienda no colapse si ocurre un sismo de igual o mayor magnitud como el ocurrido en 1976.

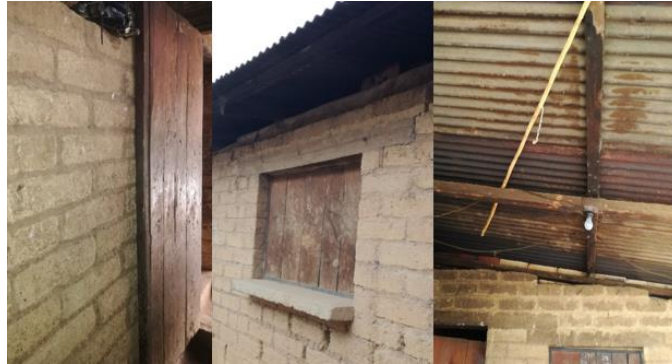
Figura 47. **Puertas, ventanas y techo de la vivienda 11**

Las puertas de la vivienda están en buen estado, las ventanas sí están con un deterioro moderado, las láminas del techo tienen algunos agujeros, en los cuales cuando llueve se filtra agua y la estructura del mismo esta con un deterioro moderado. Lo descrito anteriormente se observa en la figura 47.

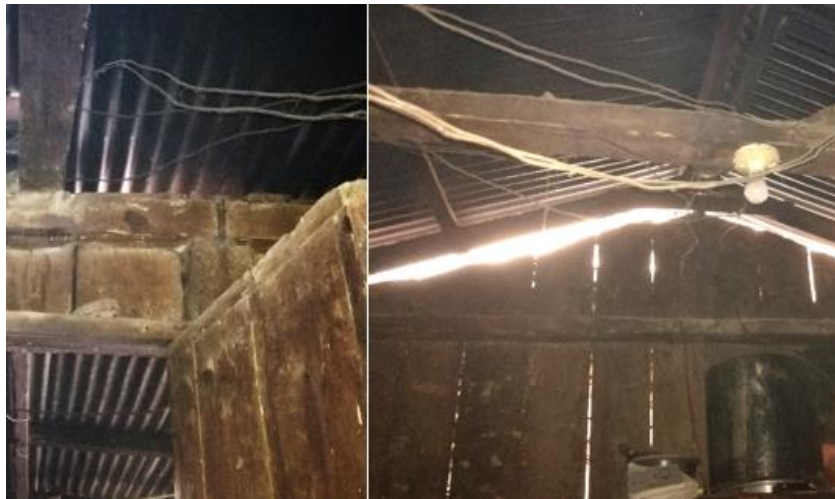
Figura 53. **Puerta y techo de la vivienda 12**

La puerta de la vivienda se encuentra con un deterioro moderado, las láminas del techo están en buen estado, así como la estructura. Lo descrito anteriormente se observa en la figura 53.

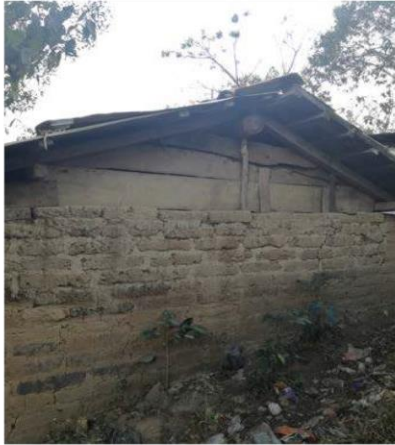
los habitantes, este cambio se debe a que, durante el terremoto, el peso de techos de teja provocó que los muros tuvieran una sobrecarga, lo cual aportó a que los muros fallaran.

Figura 4. Vivienda con muros bajos
