**METODOLOGÍA PARA LA INSPECCIÓN Y ANÁLISIS VISUAL INGENIERIL DE LAS  
EDIFICACIONES COLONIALES EN GUATEMALA**

**Cristhian Emmanuel Valle Interiano**

Guatemala, noviembre de 2020

**INGENIERO CIVIL**

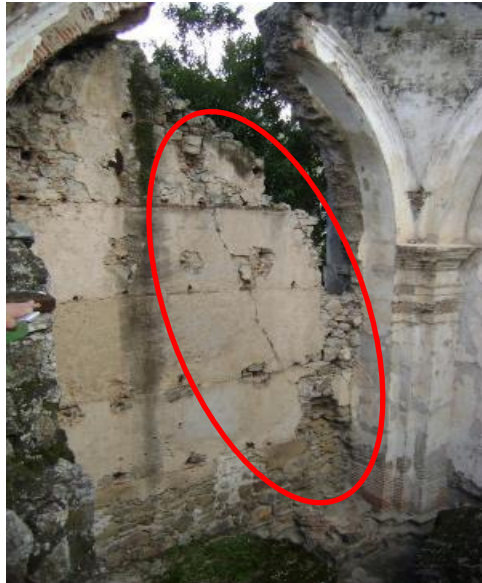
En la figura 11 se puede apreciar una falla por corte en un muro construido con adobe.

Figura 11. **Falla cortante y desprendimiento del recubrimiento de un muro, Convento de Santa Teresa, La Antigua Guatemala**

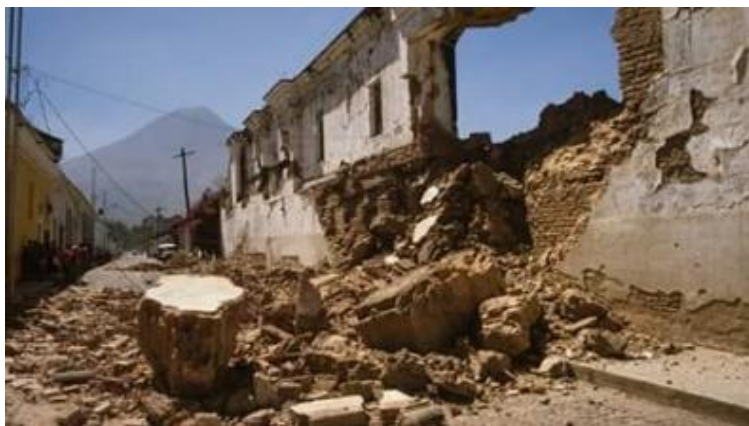
Figura 35. **Colapso de muro en Antigua Guatemala, lado oriente del Palacio de los Capitanes Generales**

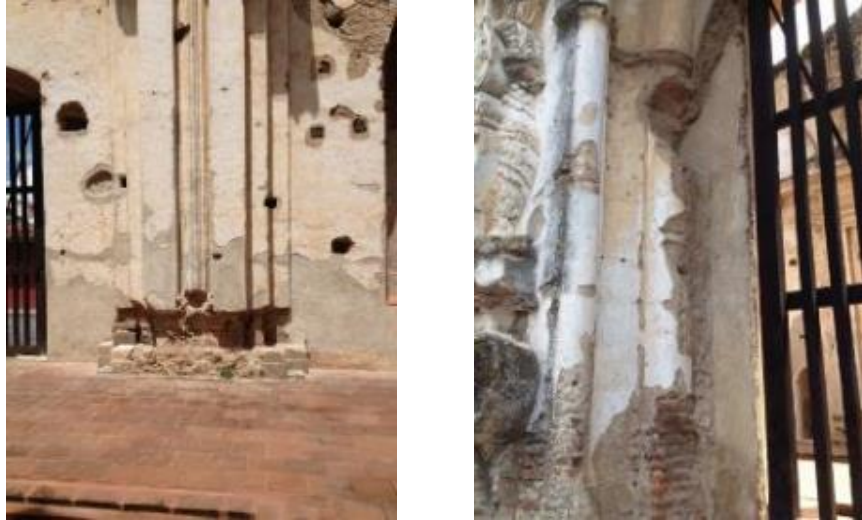
Figura 38. **Desprendimiento de material, Santa Clara**

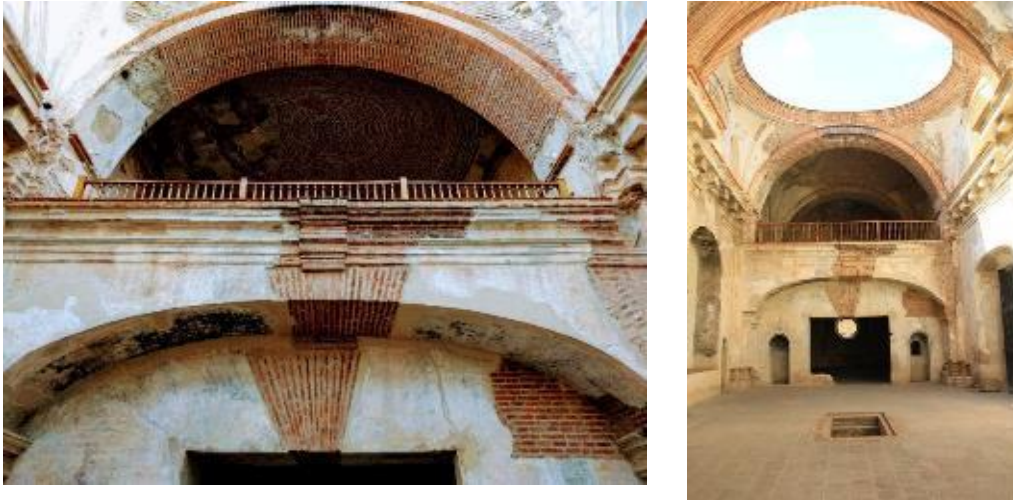
Figura 40. **Coro alto y reparaciones del CNPAG**

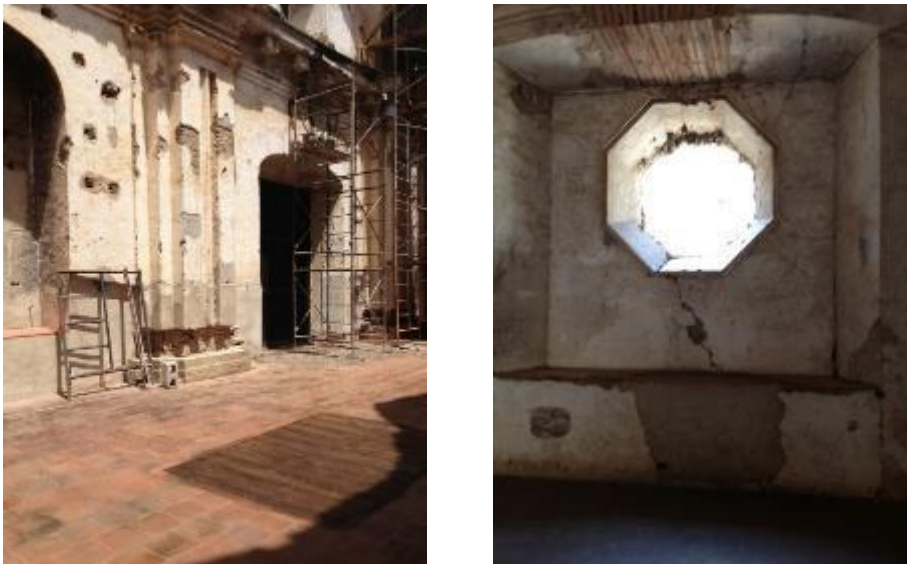
Figura 41. **Agrietamiento y desprendimiento de material**

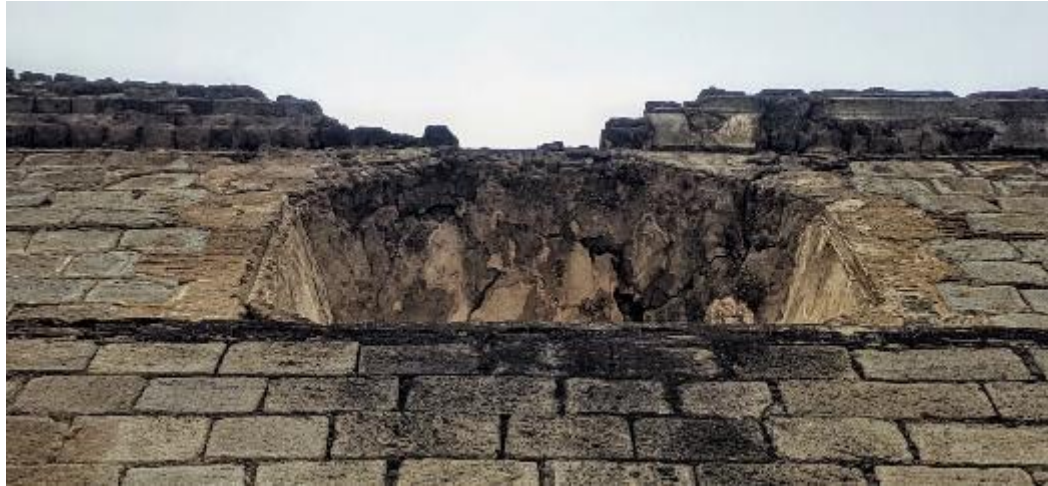
Figura 42. **Agrietamiento en vano superior poniente**

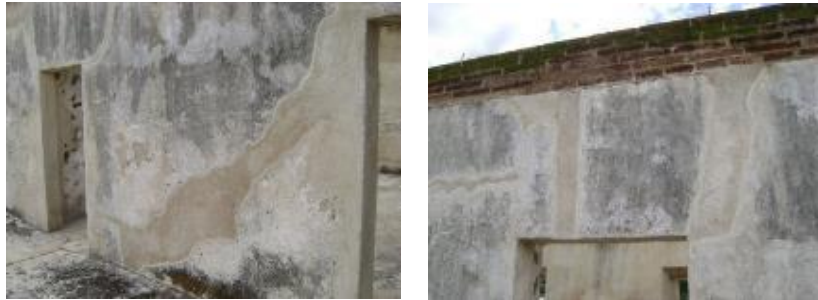
Figura 49. **Fallas en muros en el convento**

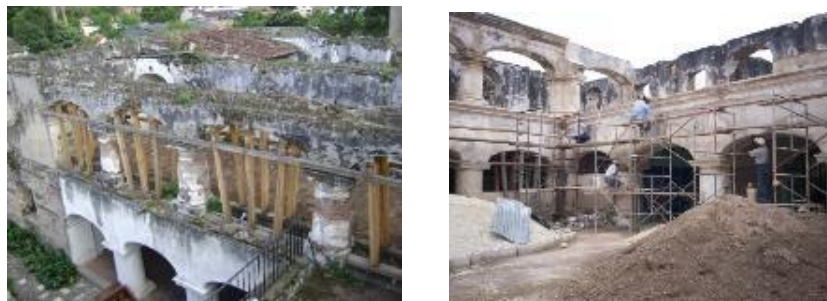
Figura 50. **Fallas y arreglos en columnas dentro del convento**

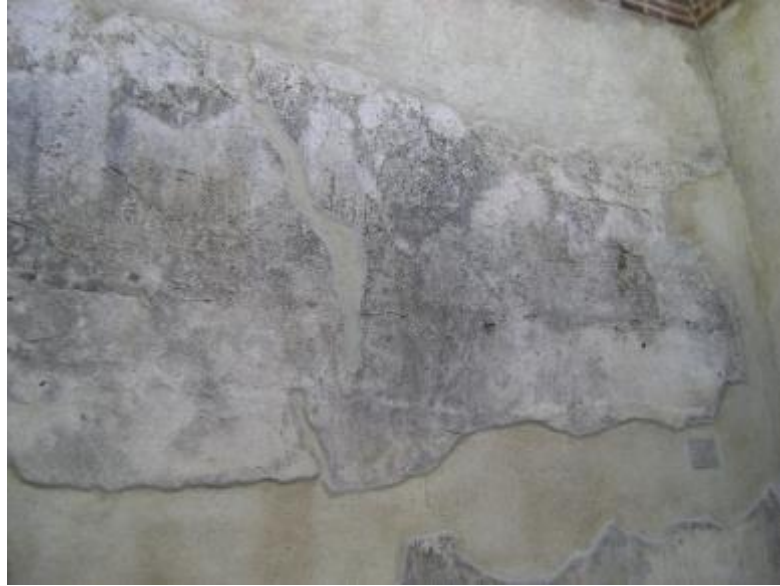
Figura 55. **Falla por flexión fuera del plano de muro portante**

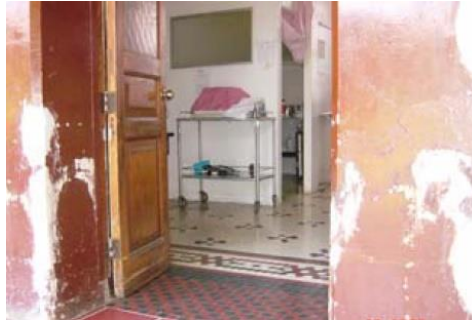
Figura 59. **Deterioro en paredes dentro de la casa**

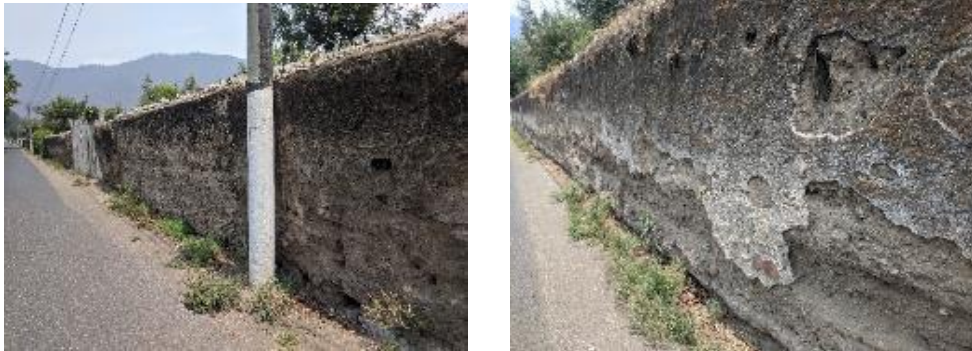
Figura 65. **Deterioro en muros perimetrales**

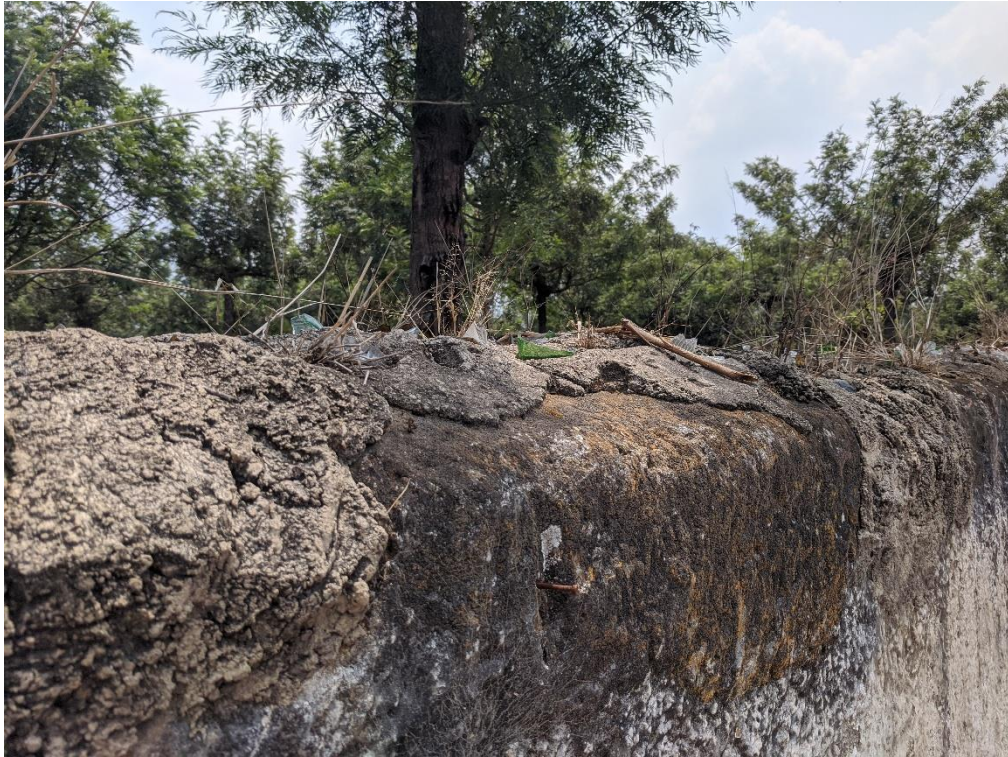
Figura 68. **Vegetación encima del muro**

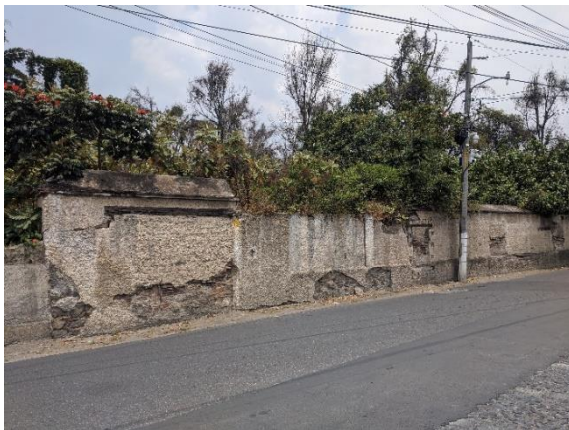
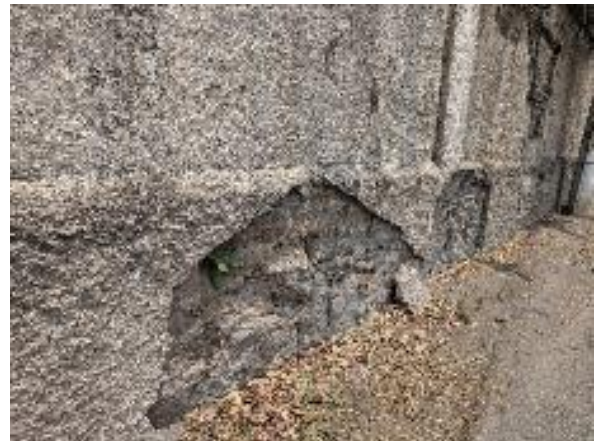
Figura 69. **Deterioro en varias secciones del muro perimetral**

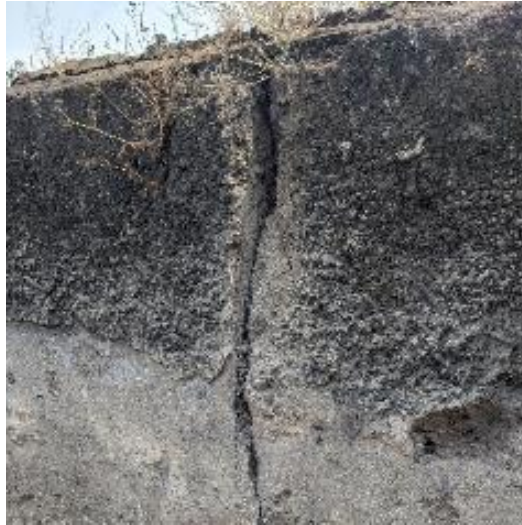
Figura 70. **Grietas transversales en muro**

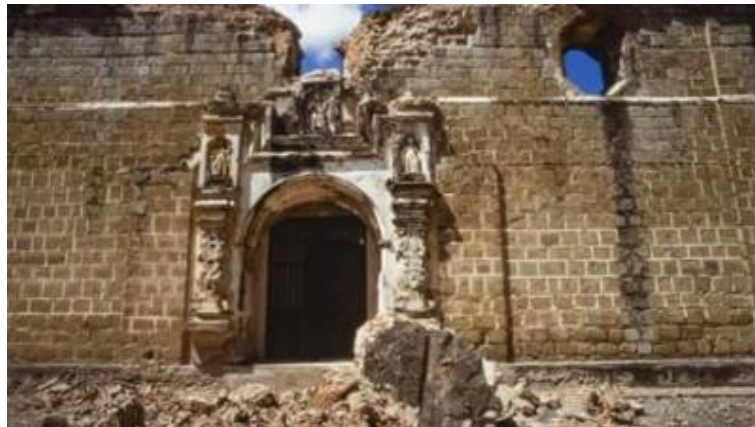
Figura 74. **Colapso de la sección de una ventana, Templo de Santa Clara, La Antigua Guatemala, 1976**

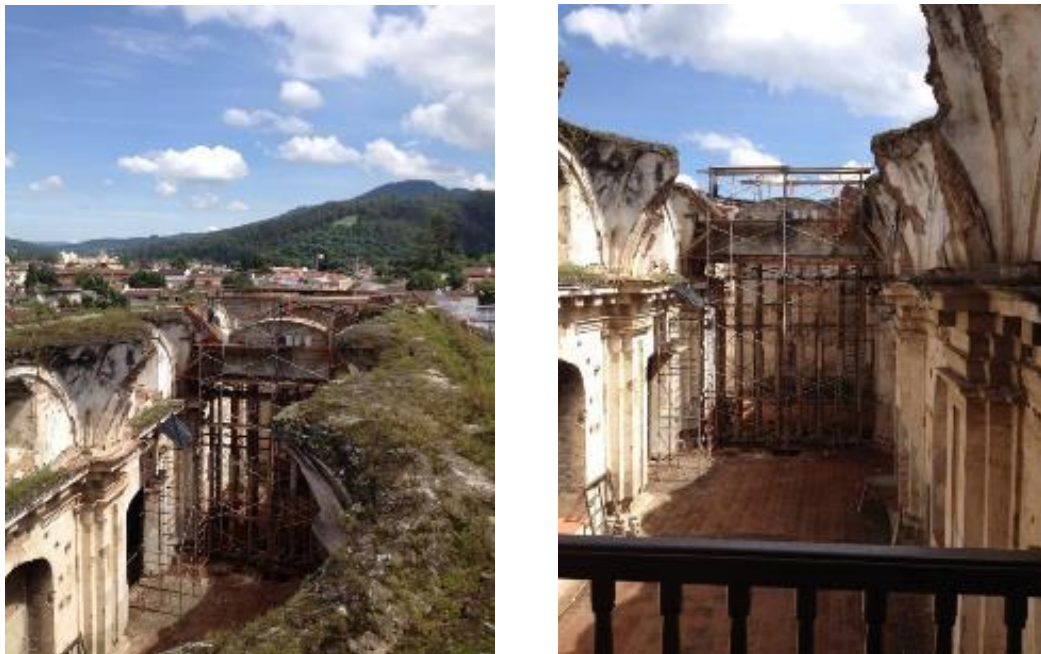
**Figura 79. Arcos y bóvedas faltantes en Templo Santa Clara, La Antigua Guatemala, 2012**

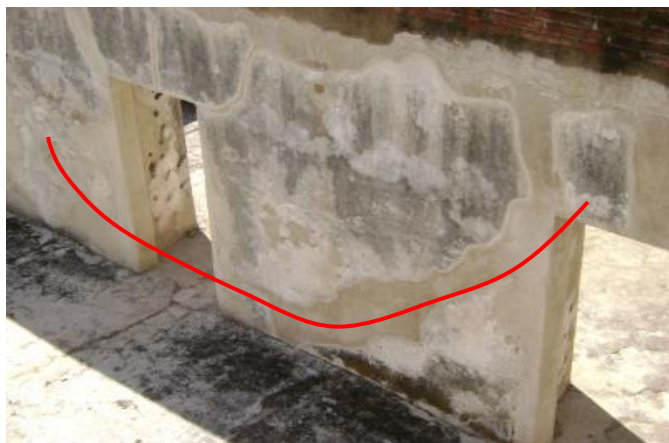
Figura 84. **Línea de agrietamiento que evidencia falla por flexión en uno de los muros del segundo nivel**

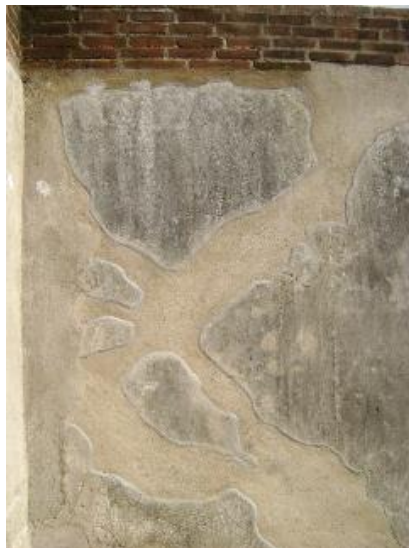
Figura 85. **Evidencia de fallo por cortante y flexión**

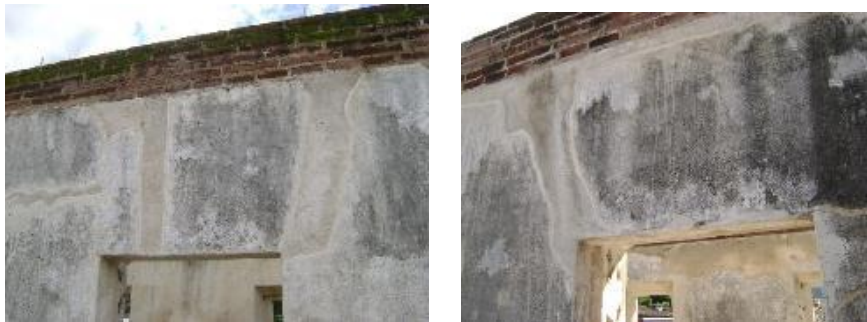
Figura 86. **Agrietamiento por concentración de esfuerzos en vanos**

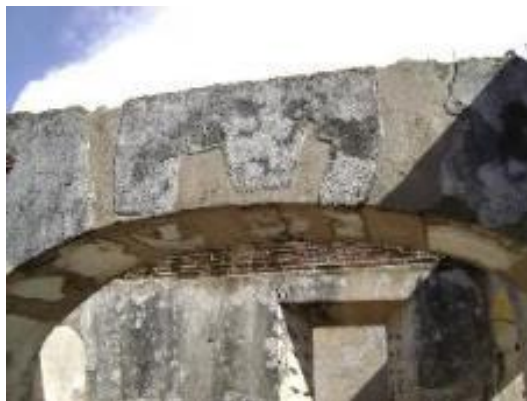
Figura 88. **Falla por apertura de apoyos y coceo en arco**

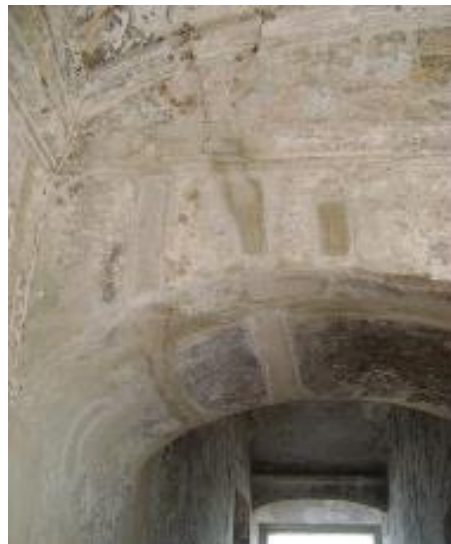
Figura 89. **Falla por movimiento lateral de muros en bóveda**

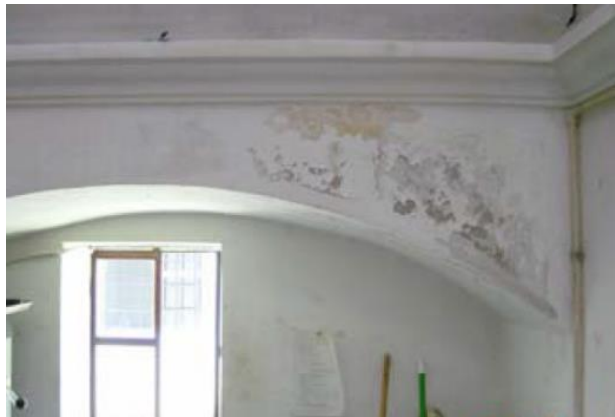
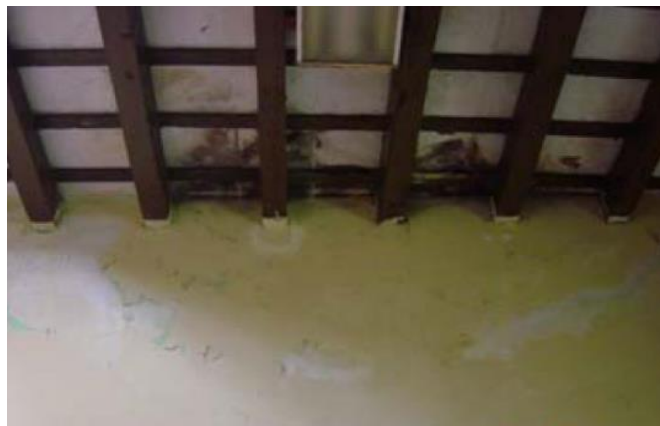
Figura 91. **Deterioro en paredes de la Casa Fray Rodrigo de la Cruz**

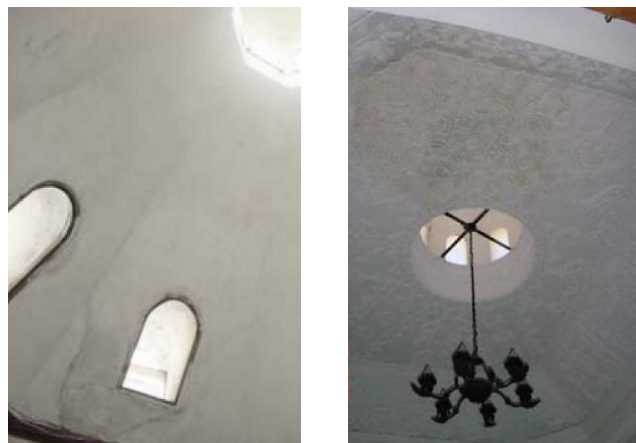
Figura 92. **Deterioro en cúpulas y linternillas**

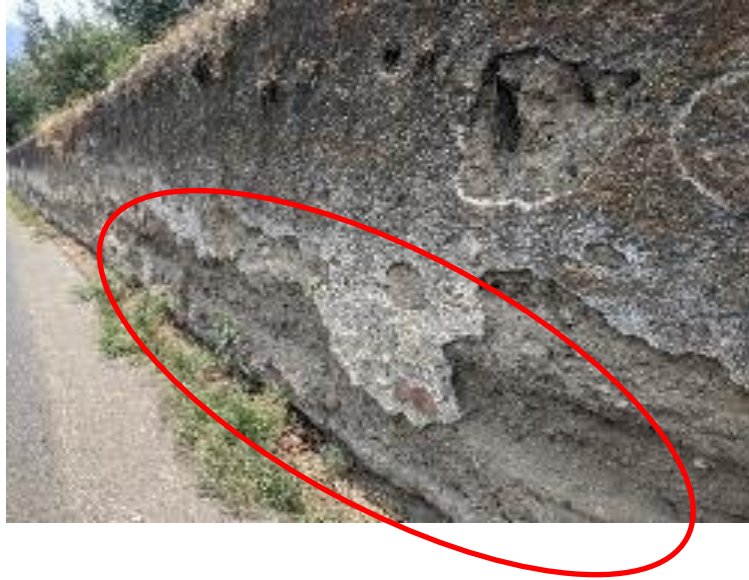
Figura 95. **Daño por humedad en muro divisorio**

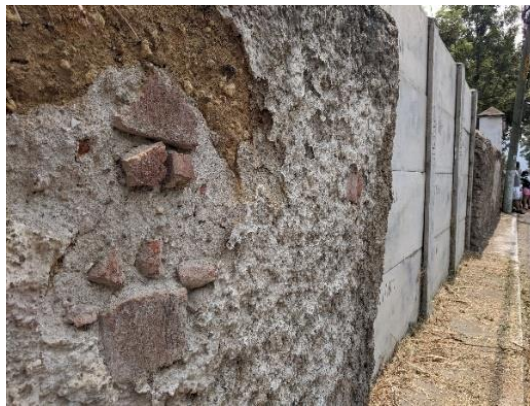
Figura 96. **Materiales contemporáneos agregados al muro de tapial**

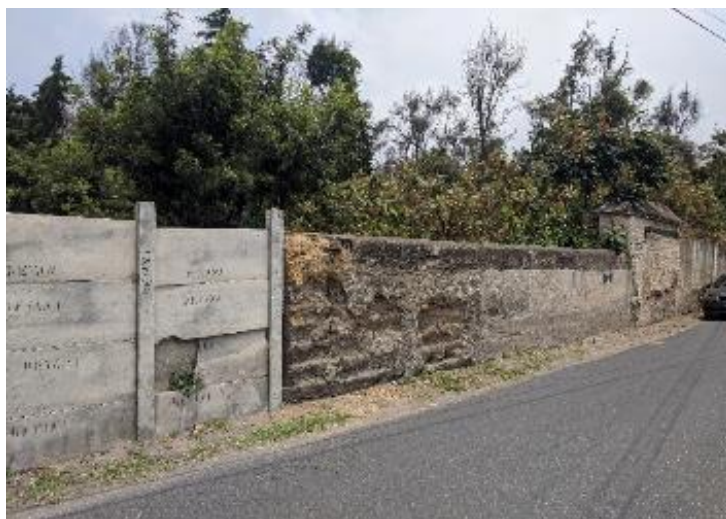
Figura 97. **Mezcla de materiales de diferentes épocas**

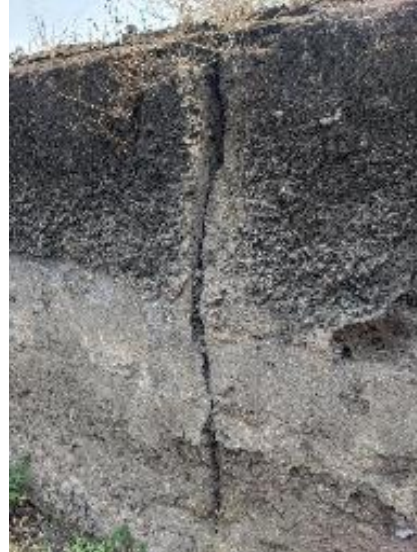
Figura 98. **Ruptura transversal por flexión**
