**PROPUESTA DE  
REVITALIZACIÓN Y  
CONSERVACIÓN  
DEL PARANINFO UNIVERSITARIO  
CIUDAD DE GUATEMALA**

Proyecto desarrollado por: *Diego Pablo Pérez Pérez*

**Nueva Guatemala de la Asunción, Agosto de 2023**

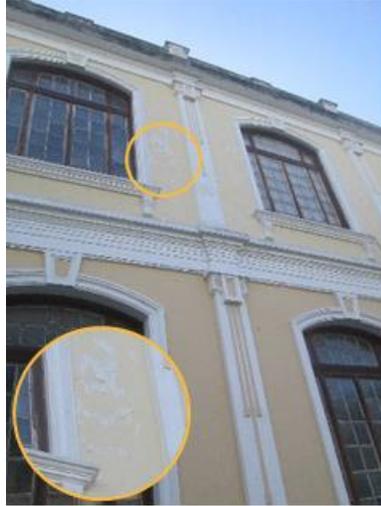
**Fotografía 107:**  
Desprendimiento de acabados.  
Elaboración propia. 24 de junio de 2021.

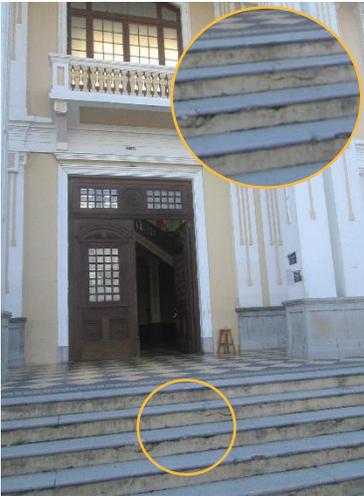
**Fotografía 109:**  
Agrietamiento en las contrahuellas.  
Elaboración propia. 24 de junio de 2021.

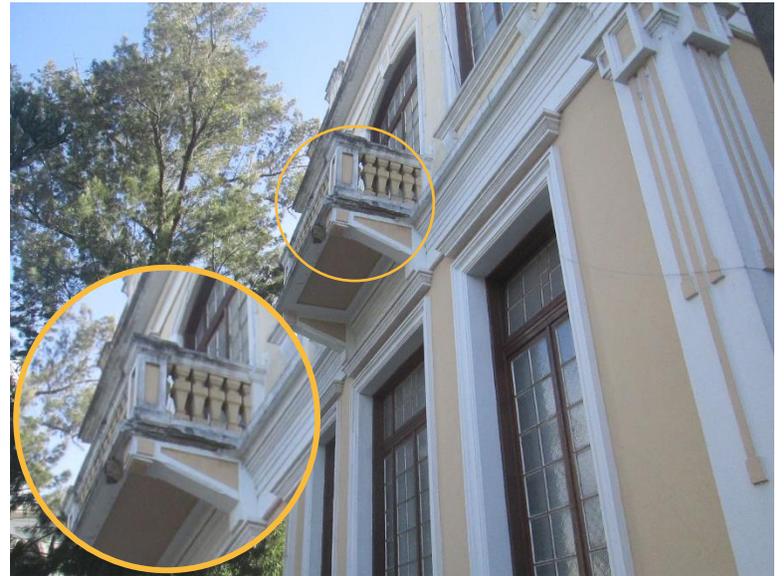
**Fotografía 111:**  
Ruptura de antepecho de balcones del Edificio de Medicina.  
Elaboración propia. 24 de junio de 2021.

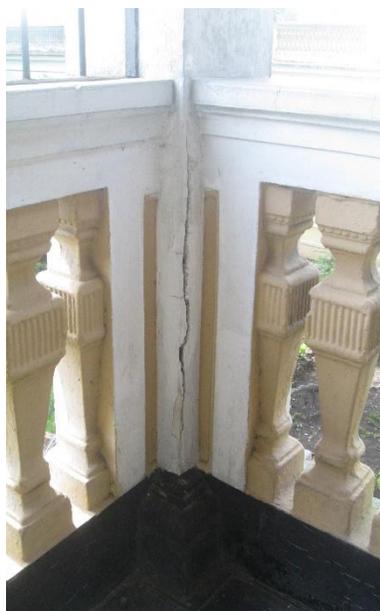
Fachada oeste (Fachada posterior)	Columnas	Agrietamiento	Dilatación térmica terremoto	Fenómeno natural – Temperatura / Ocasional - Físico
<b>OBSERVACIONES:</b> En las columnas de los pasillos presentan este tipo de grietas profundas. (Fotografía 115)

**Fotografía 115:** Agrietamiento en la Columnas. Elaboración propia. 24 de junio de 2021.

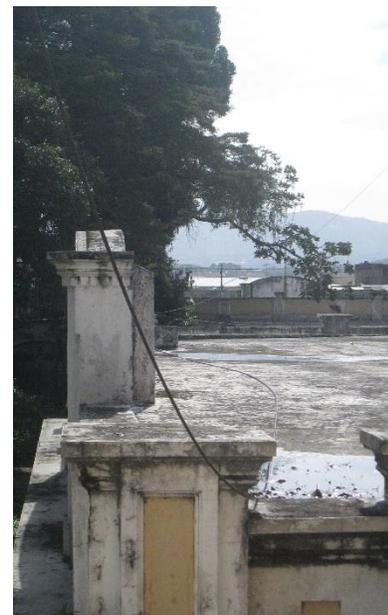
**Fotografía 116:** Empozamiento de agua en losa. . Elaboración propia. 24 de junio de 2021.

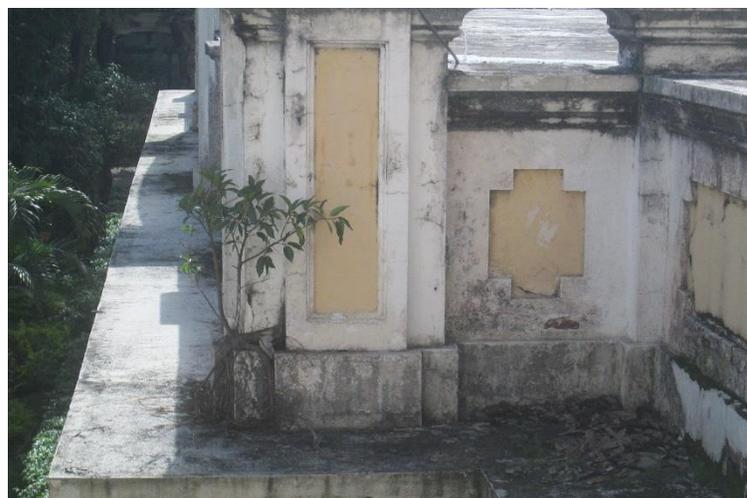
**Fotografía 119:** Agrietamiento de losa del Salón de Actos por raíces y plantas. Elaboración propia. 24 de junio de 2021.

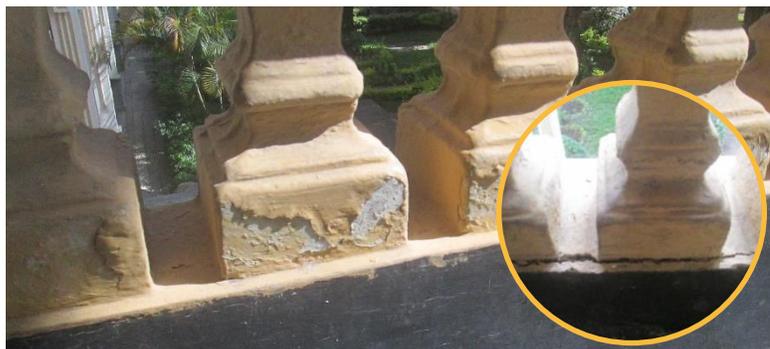
**Fotografía 120:** Agrietamiento y humedad por filtración de la base baja de la balastrada del segundo nivel del Edificio de Medicina. Elaboración propia. 24 de junio de 2021.

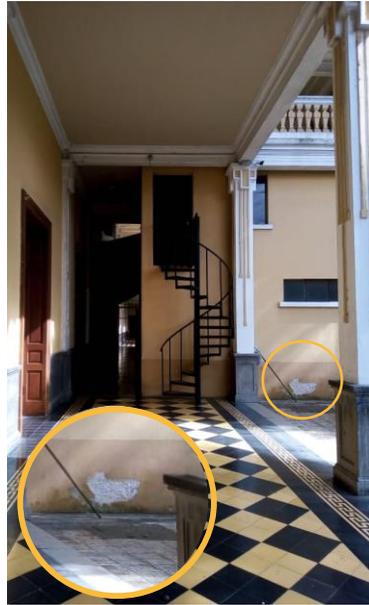
**Fotografía 123:** Agrietamiento en la columnas. Elaboración propia. 24 de junio de 2021.

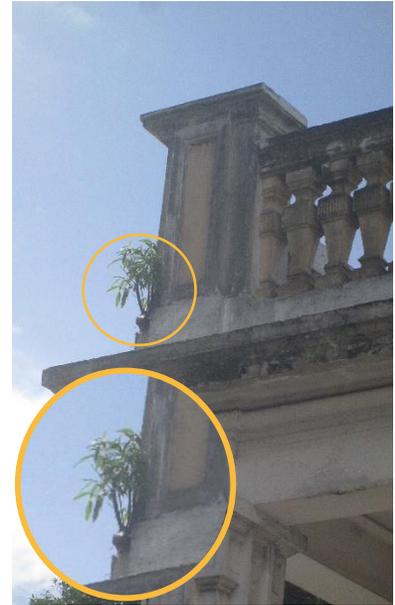
**Fotografía 124:** Agrietamiento de losa del Salón de Actos por raíces y plantas. Elaboración propia. 24 de junio de 2021.

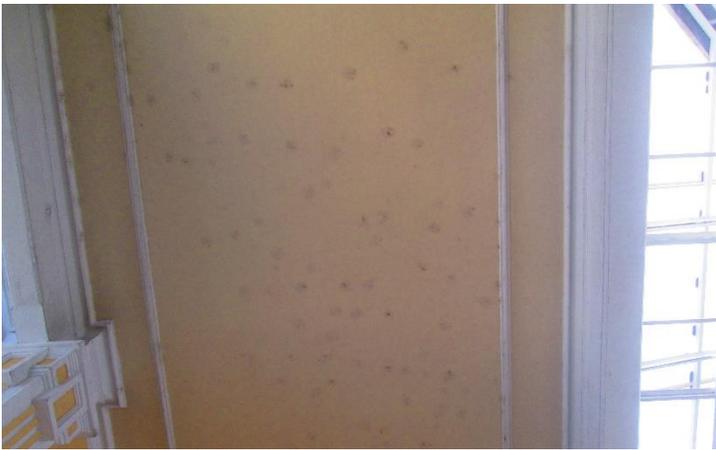
<b>OBSERVACIONES:</b> En el interior del techo donde se encuentra ubicado el módulo de gradas, se presentan en toda la superficie este tipo de manchas. (Ver fotografía 125)				
Pasillo del segundo nivel	Muro oeste	Microfisuras	Entumecimiento hidráulico	Agua / Químicos
<b>OBSERVACIONES:</b> Fisuras pequeñas en todo el muro y parte de los ornamentos de las columnas. (Fotografía 126)				
Fachada norte (Fachada lateral derecha)	Muro norte	Desprendimiento de aplanados humedad	Humedad por capilaridad	Agua / Químicos
<b>OBSERVACIONES:</b> La humedad en el muro tiene una altura de 40 centímetros. (Ver fotografía 127)				
Fachada oeste (Fachada posterior)	Bases de columnas	Agrietamiento	Dilatación térmica terremoto	Fenómeno natural – Temperatura / Ocasional - Físico
<b>OBSERVACIONES:</b> Las bases de las columnas de los pasillos presentan este tipo de grietas profundas en el granito. (Fotografía 128)

**Fotografía 125:** Manchas negras en la losa cerca del lucernario del Edificio de Medicina. Elaboración propia. 24 de junio de 2021.

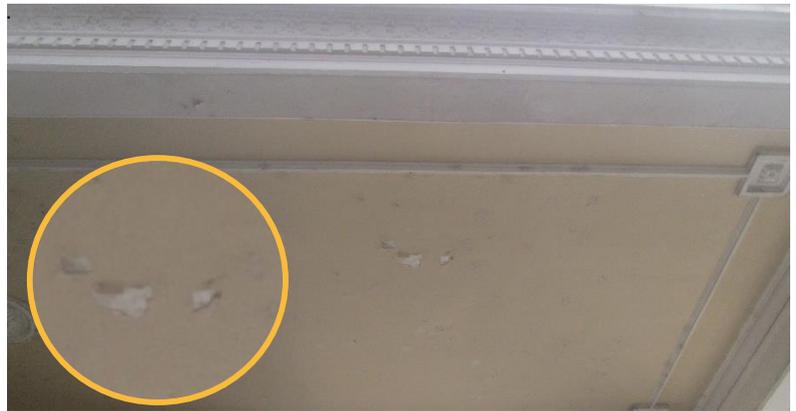
**Fotografía 130:** Desprendimiento de acabados en losa del Edificio de Medicina. Elaboración propia. 24 de junio de 2021.

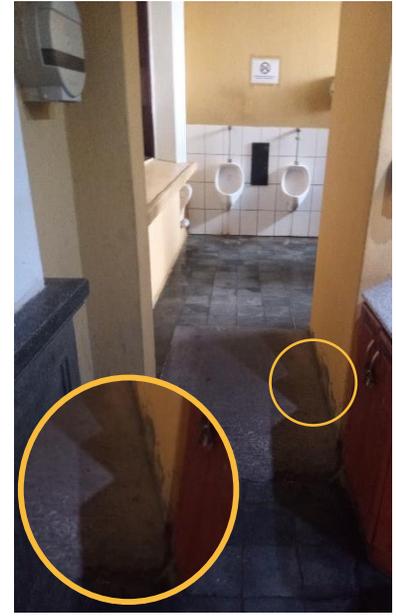
**Fotografía 132:** Resane de daño en servicio sanitario sin revestimiento. Elaboración propia. 24 de junio de 2021.

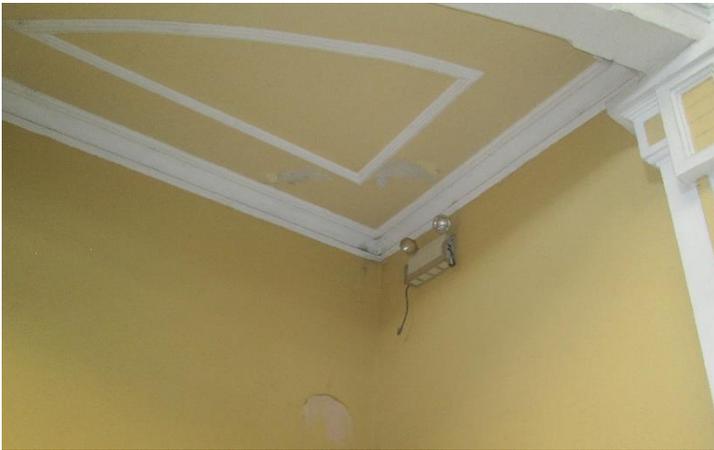
**Fotografía 133:** Desprendimiento de acabados en losa. Elaboración propia. 24 de junio de 2021.

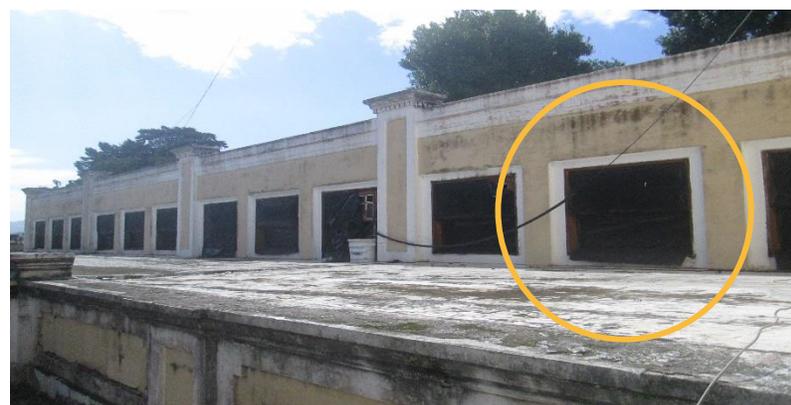
Módulo de gradas	Muro oeste	Colocación de cableado eléctrico	Iluminación y abastecimiento de internet.	Humanos
<b>OBSERVACIONES:</b> Desorden de cableado eléctrico. (Fotografía 135)				
Módulo de gradas	Barandas de escaleras y piso	Agrietamiento	Dilatación térmica terremoto	Fenómeno natural – Temperatura / Ocasional - Físico
<b>OBSERVACIONES:</b> Agrietamiento en pisos y barandas de granito. (Ver fotografía 136 y fotografía 137)				
Salón de Actos.	Ventanas altas	Cubierta de ventanas y mala distribución de cableado	Reducción de iluminación	Humanos
<b>OBSERVACIONES:</b> Las bases de las columnas de los pasillos presentan este tipo de grietas profundas en el granito. (Fotografía 138)

**Fotografía 138:** Cubierta de ventanas en el salón de actos y mala conexión de cableado eléctrico. Elaboración propia. 24 de junio de 2021.

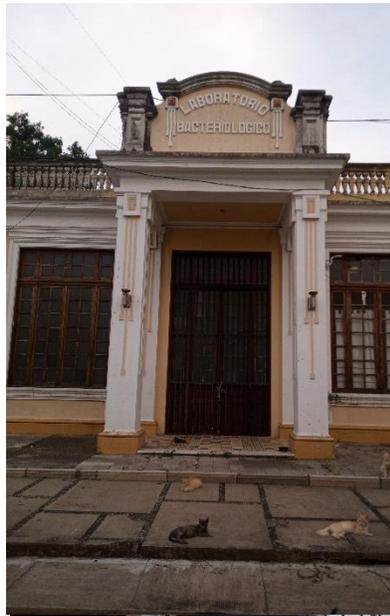
**Fotografía 139:** Animales alrededor, y daños en parapeto. Elaboración propia. 24 de junio de 2021.

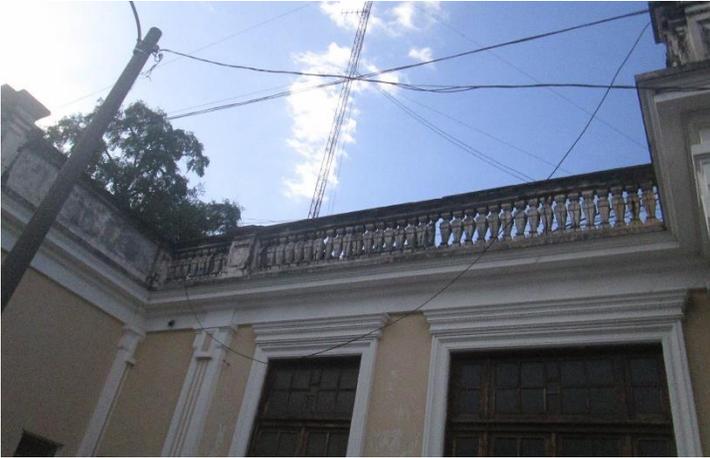
**Fotografía 141:** Manchas negras en balaustras en parapeto y losa. del Edificio de Laboratorio Bacteriológico. Elaboración propia. 24 de junio de 2021.

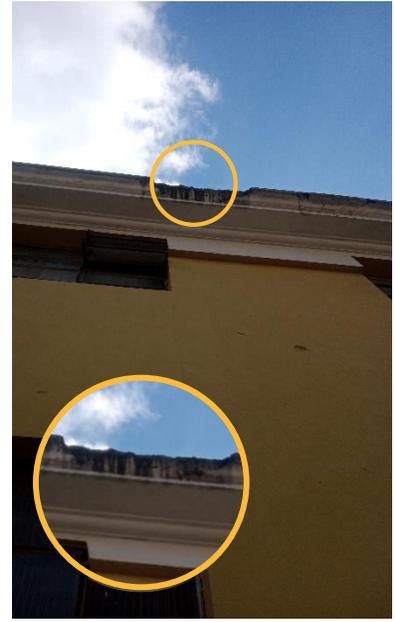
**Fotografía 156:** Rotura de cornisa. Elaboración propia. 24 de junio de 2021.

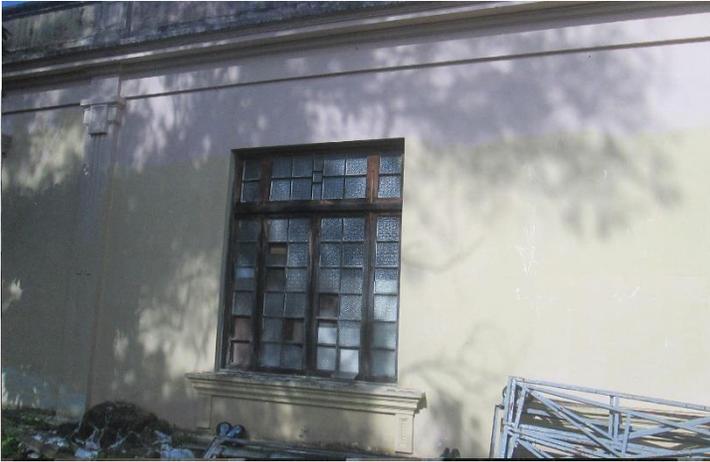
**Fotografía 157:** Vidrios quebrados en ventanería. Elaboración propia. 24 de junio de 2021.

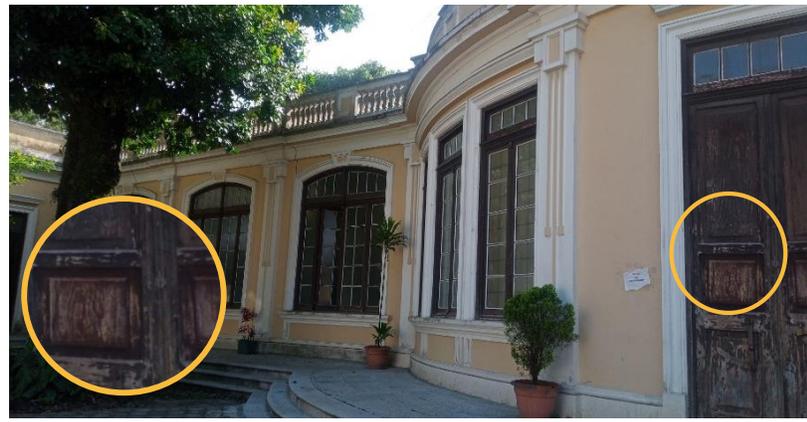
**Fotografía 170:** Puertas de madera en estado de pudrición. Elaboración propia. 24 de junio de 2021.

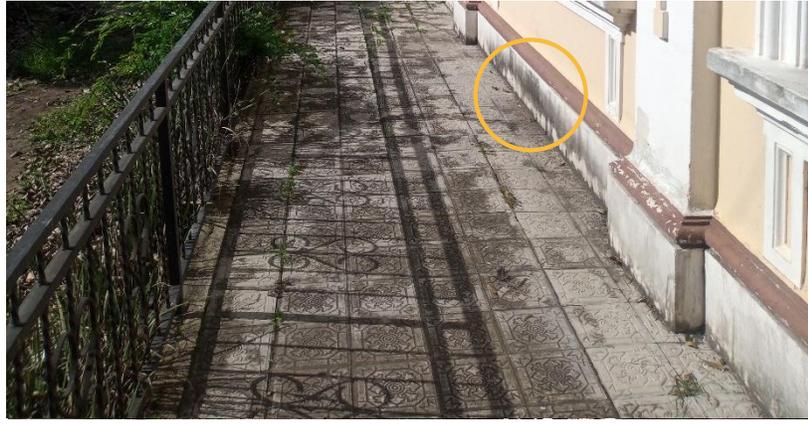
Fachada este (Fachada posterior)	Piso de gradas	Agrietamiento	Terremoto	Fenómeno natural / Ocasional
<b>OBSERVACIONES:</b> Debido a la falta de restauración a causa de los Terremotos de 1976 se ha provocado agrietamiento en materiales como el granito. (Ver fotografía 176)				
Fachada este (Fachada posterior)	Zócalos	Manchas negras	Proliferaciones de microorganismos por humedad	Hongos/ Biológicos
<b>OBSERVACIONES:</b> Proliferación de moho en zócalo provocando humedad. (Fotografía 177)				
Fachada oeste (Fachada frontal)	Zócalos	Manchas negras	Proliferaciones de microorganismos por humedad	Hongos/ Biológicos
<b>OBSERVACIONES:</b> Proliferación de moho en zócalo provocando humedad. (Fotografía 178)

**Fotografía 178:** Manchas negras en zócalos del edificio de Anfiteatro Anatómico. Elaboración propia. 24 de junio de 2021.

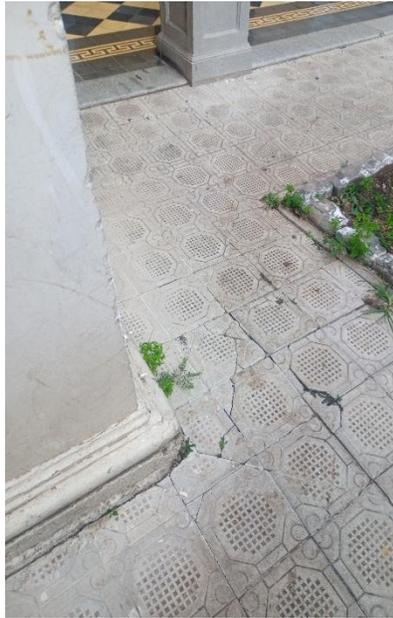
**Fotografía 187:**  
Agrietamiento de piso exterior. Elaboración propia. 24 de junio de 2021.

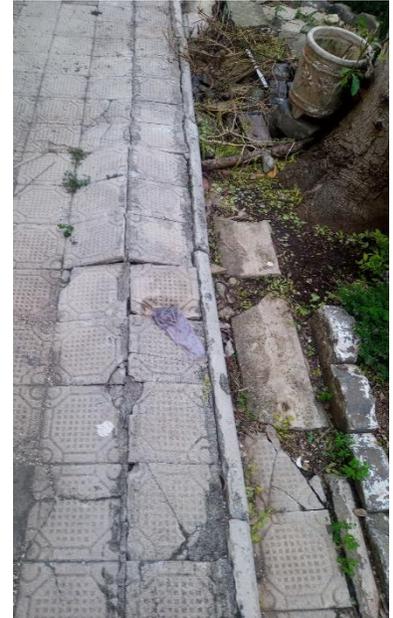
**Fotografía 188:**  
Levantamiento de piso exterior. Elaboración propia. 24 de junio de 2021.

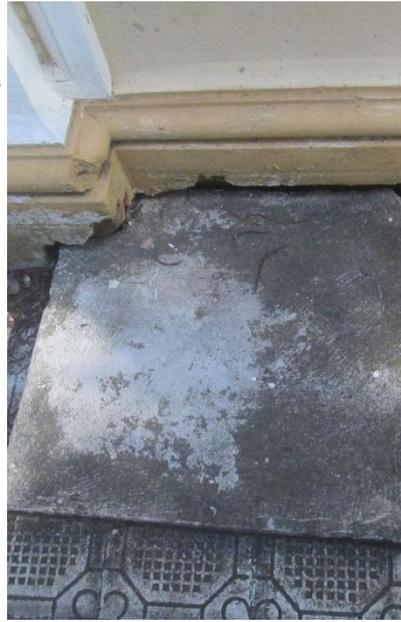
**Fotografía 195:** Agrietamiento de edificio cerca de tapadera caja de registro. Elaboración propia. 24 de junio de 2021.

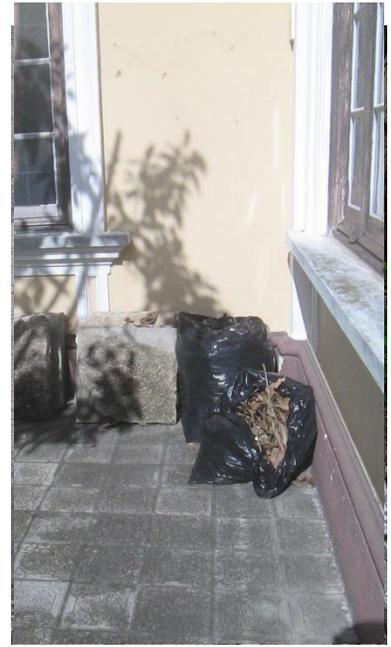
**Fotografía 196:** Áreas de almacenaje de basura cerca de los edificios. Elaboración propia. 24 de junio de 2021.

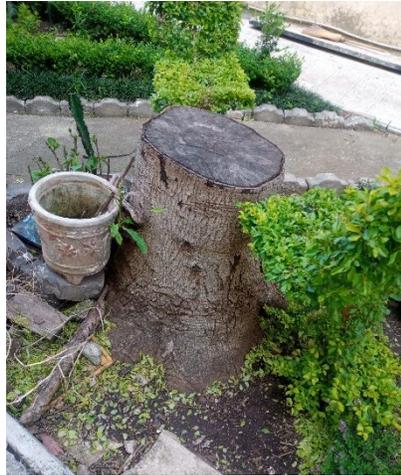
**Fotografía 198:** Troncos de Arboles con raíces que dañan los caminamientos. Elaboración propia. 24 de junio de 2021.

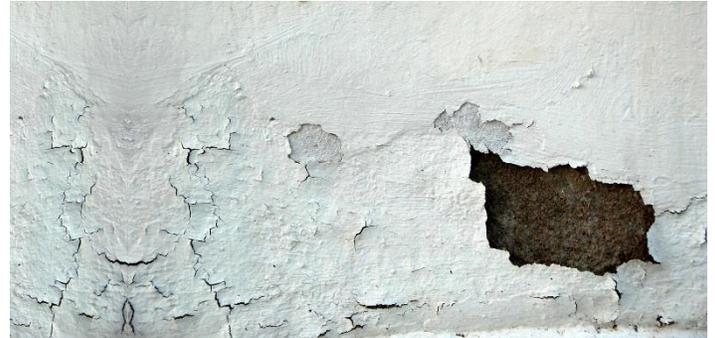
**Fotografía 204:**

Debido al agrietamiento se permite el ingreso de agua a capas interiores provocando desprendimiento del acabado.<sup>80</sup>
