**PROYECTO DE RESTAURACION Y RECICLAJE DEL TEMPLO NUESTRA SEÑORA  
DEL CARMEN. ANTIGUA GUATEMALA.**

PRESENTADO POR Dr. Arq. LIONEL ENRIQUE BOJORQUEZ CATIVO.

**ARQUITECTO LIONEL ENRIQUE BOJORQUEZ CATIVO.**

Guatemala, Noviembre 2014.

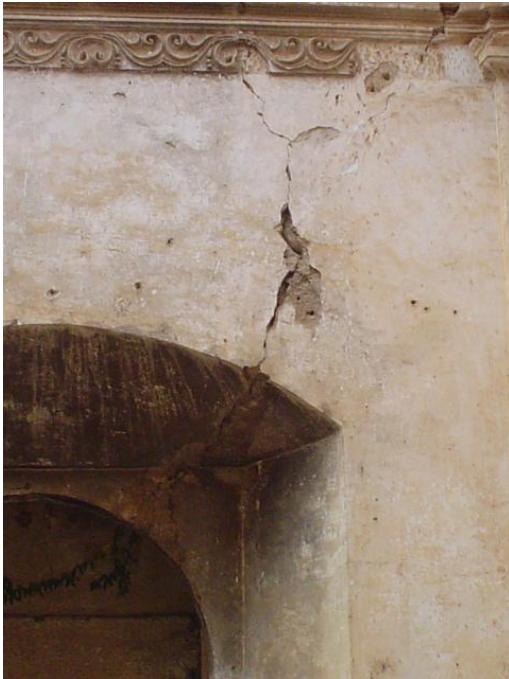
La fotografía muestra una grieta a flexo compresión la cual se prolonga debido a la dilatación y contracción generada por cambio brusco de temperatura.

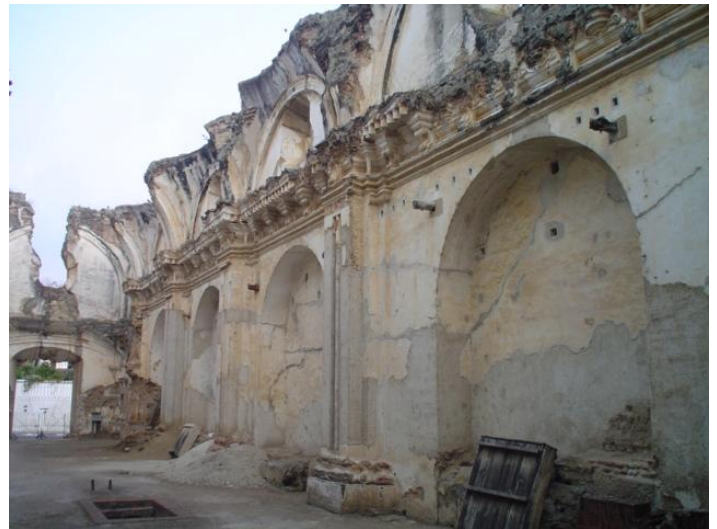
La fotografía muestra la exposición de muros al interperismo lo que genera decoloración de sus materiales.

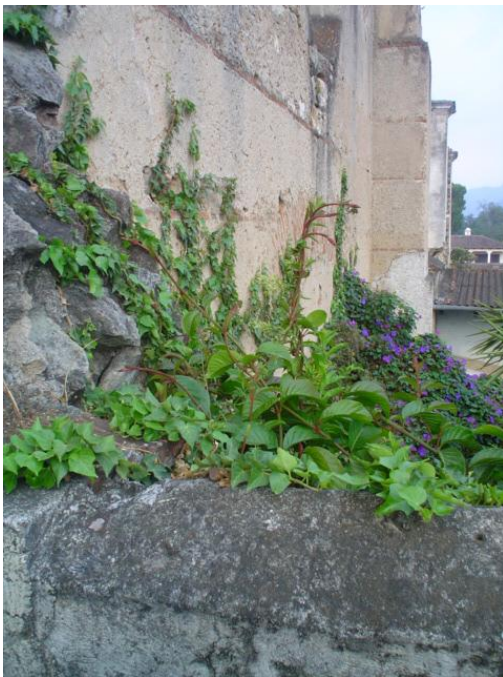
La fotografía muestra una serie de plantas que están adheridas al muro lateral norte. Estas limitan la evaporación de humedad a sus materiales.

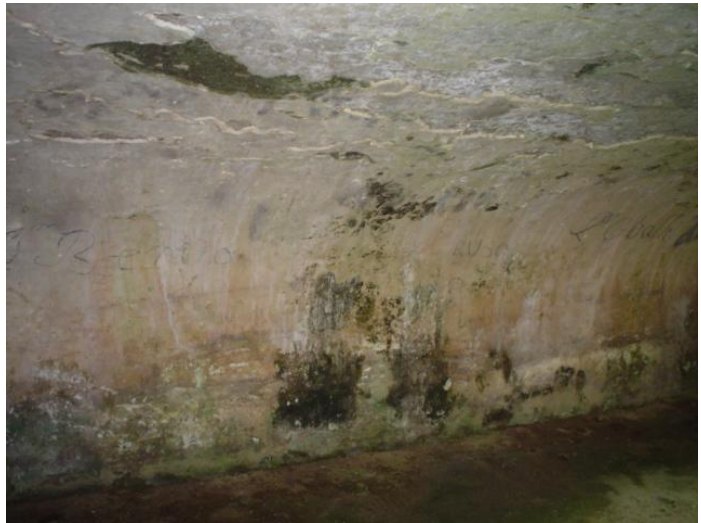
Actualmente existe daño a la película de cal que se conserva en el interior de la cripta central. Estos se alimentan de la materia orgánica que genera la humedad a la que esta sometida, toda vez que no existe cubierta en la nave.

La fotografía muestra una serie de hongos los cuales son considerados agentes biológicos, acumulando materia orgánica y causando daño a la película de cal de la cripta.

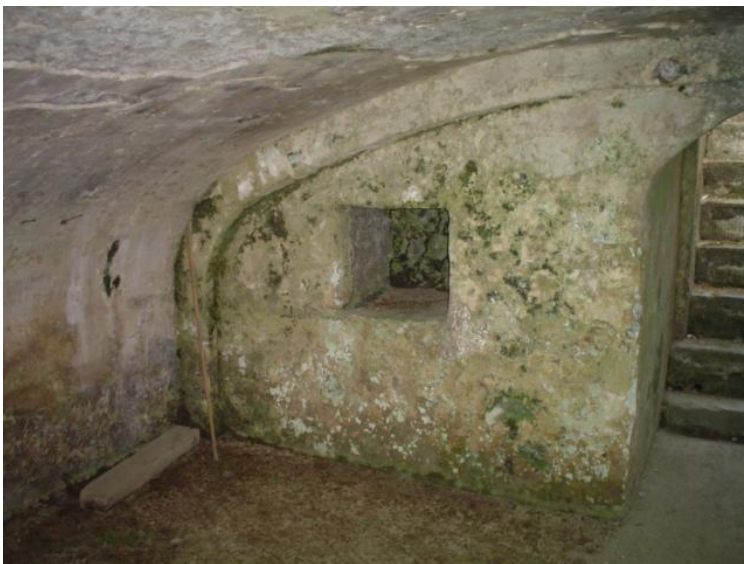
Esta se define por la humedad relativa que se crea en el ambiente de la cripta, ya que la humedad del sub-suelo ascendió a través del material poroso infiltrando agua por lluvia a los muros.

La fotografía muestra la humedad del sub-suelo lo que ha provocado que esta ascienda por los muros y si filtre por su material poroso.

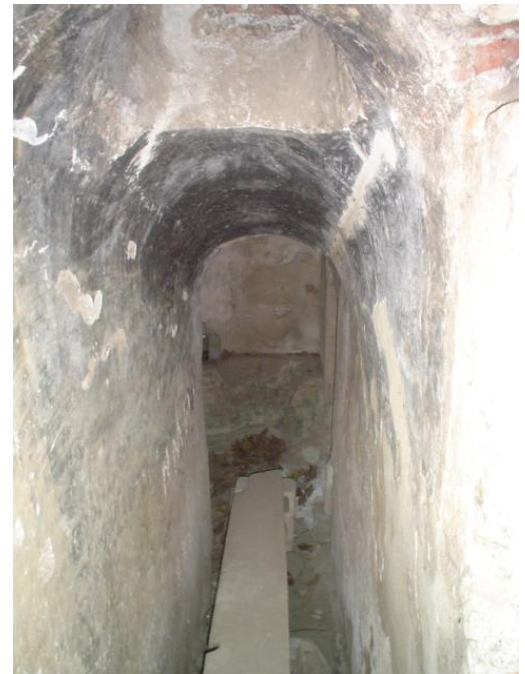
Se considera una sustancia sólida manifestada como el “Hollín” que ha provocado suciedad a muros. Esta se localiza en el sector de las gradas que comunican a la cripta.

La fotografía muestra el hollín formado en la parte superior de la bóveda de cañón, el cual como agente de reacción química ha provocado suciedad al edificio.

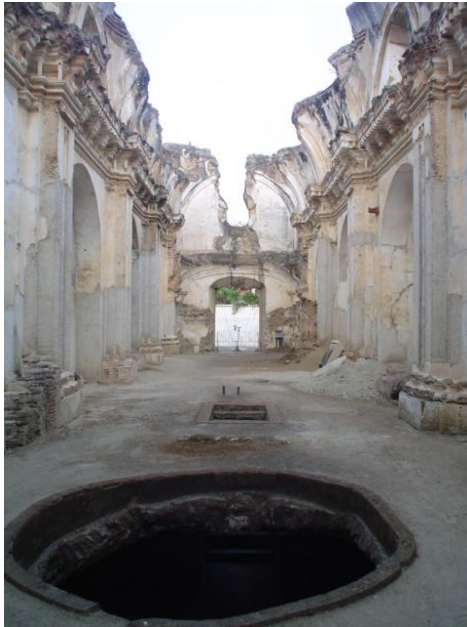
La fotografía muestra una panorámica del Templo Nuestra Señora del Carmen. Expone la exposición del suelo a la intemperie el cual es sometido a recibir aguas pluviales directas.

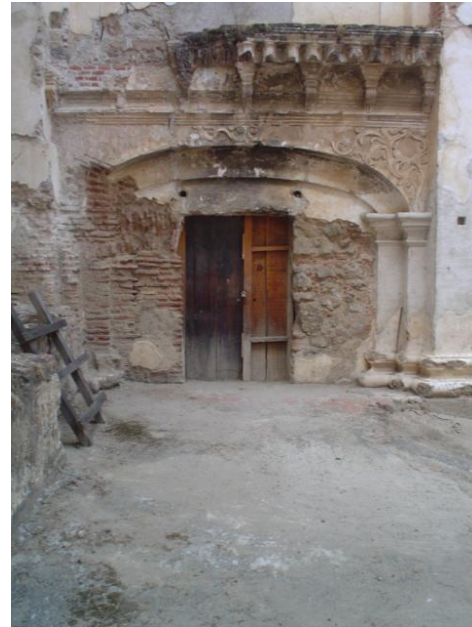
La fotografía muestra otra panorámica del Templo Nuestra Señora del Carmen. Expone el estado del suelo y lo sometido que esta al recibimiento de aguas.

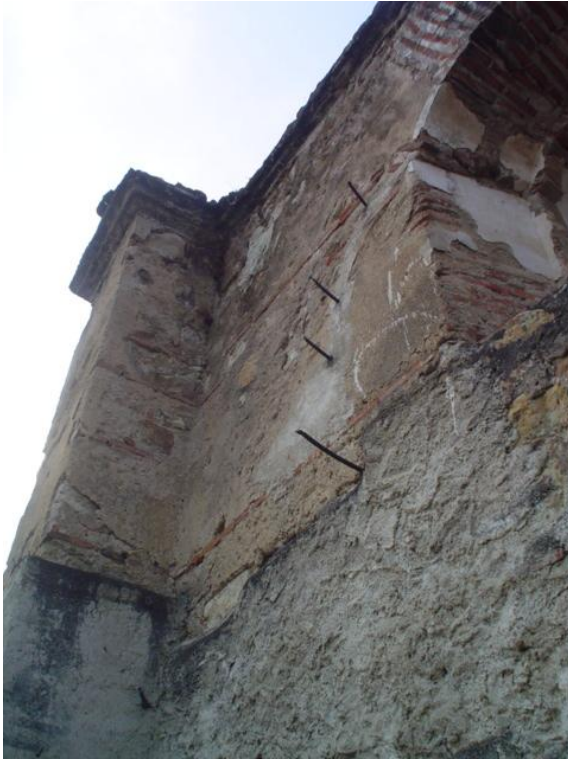
Actualmente los vestigios arquitectónicos del templo sufren fallas en los sistemas constructivos por la mala fabricación de juntas de mortero que fueron aplicadas por una inadecuada intervención, principalmente la grieta de la Fachada principal. Y en haber integrado acabado para retención de fallas con excesiva carga de cemento.

La fotografía muestra el exceso de carga de cemento aplicado como acabado de retención de falla al muro, lo que puede ser interpretado como una falla en el sistema constructivo empleado.

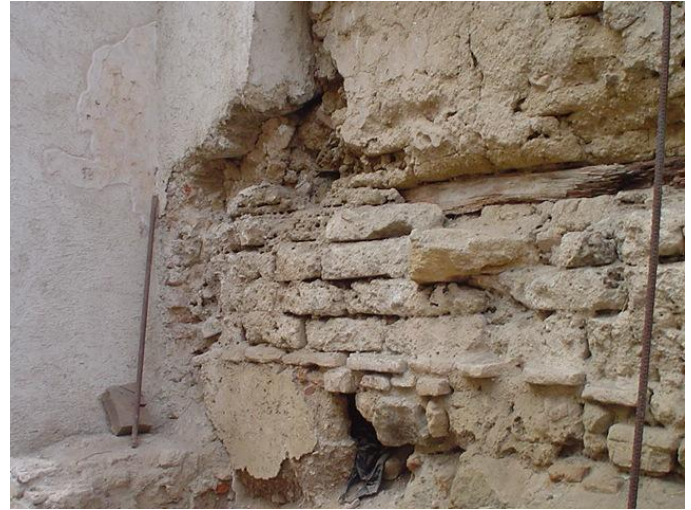
La fotografía muestra el asolvamiento y disgregación de material producto de su sistema compositivo.

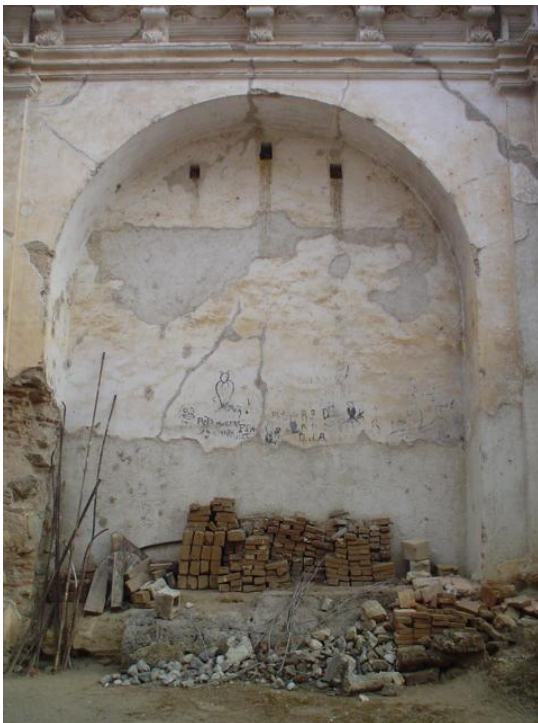
La fotografía muestra el muro posterior ubicado al oriente de la nave. Denominado también Abside. Muestra grietas horizontales y a 45 grados por acción sísmica a flexo compresión.

Muro posterior oriente: (Ábside) Expone grietas diagonales cruzadas por compresión y grietas horizontales por flexo compresión.

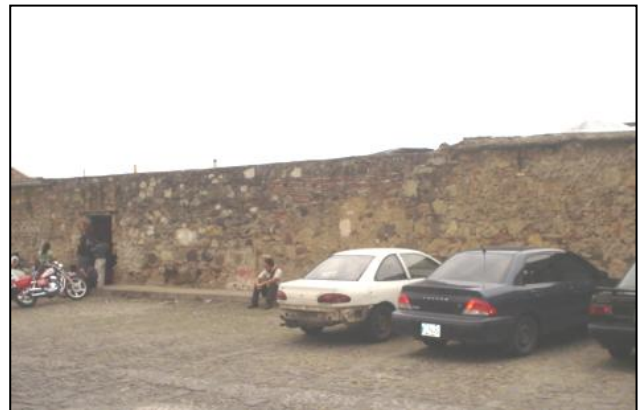
La fotografía muestra transporte vehicular aparcado al sector sur de la fachada principal del Templo de Nuestra Señora del Carmen.

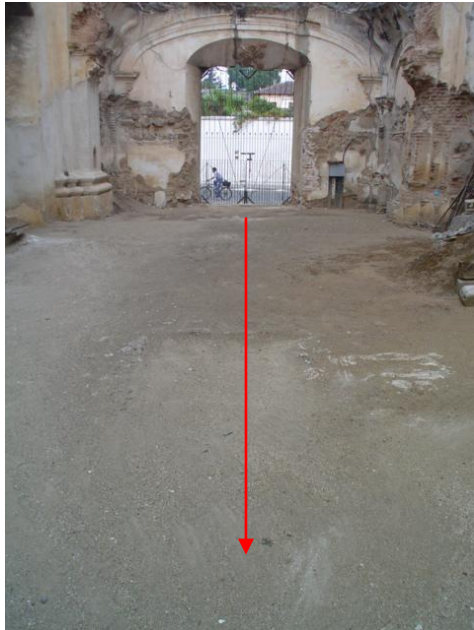
Existe variación de nivel en el interior de la nave y el entorno urbano inmediato. Según levantamiento realizado con respecto a la calle empedrada localizada al ingreso y los vestigios de mesa del altar mayor la variante es de cuarenta y cinco centímetros.

La fotografía muestra una panorámica de la nave del templo. La flecha señala el sentido del cambio de nivel de suelo interior.

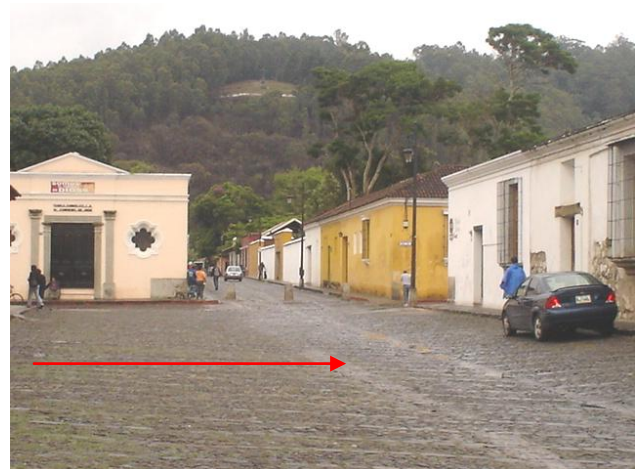
La fotografía muestra una panorámica de la calle empedrada de su entorno, siendo la variante en el cambio de nivel de cuarenta y cinco centímetros hacia el ábside.

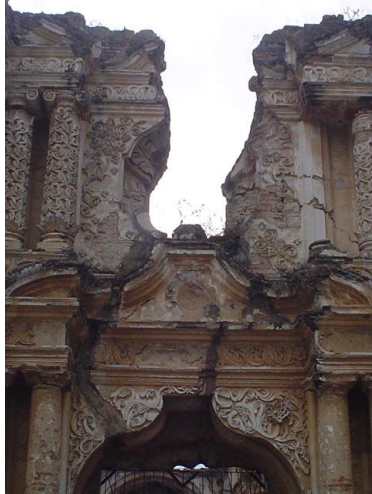
Muro de Fachada: Expone dos grietas verticales entre la ventana de coro y el dintel del arco de ingreso, así también expone daños a reparación anterior y desplomes por terremoto de 1773.

La fotografía muestra el muro de fachada, dos grietas verticales y daños a reparación anterior.

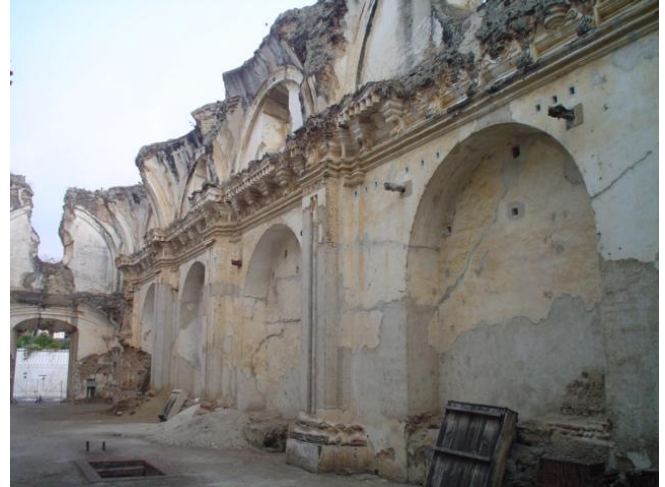
Muro lateral norte: Expone grietas horizontales por flexión.

La fotografía muestra la fachada lateral norte expone grietas horizontales por flexión.

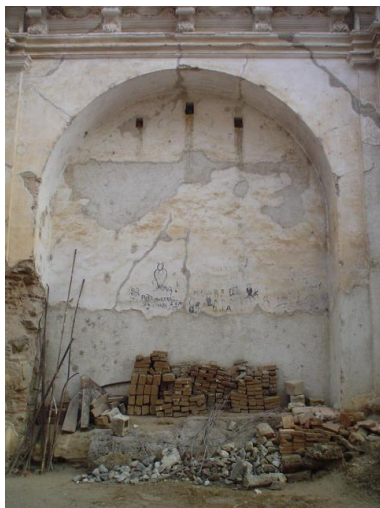
La fotografía muestra el muro posterior oriente. Muestra grietas en diagonal en sentidos opuestos por compresión

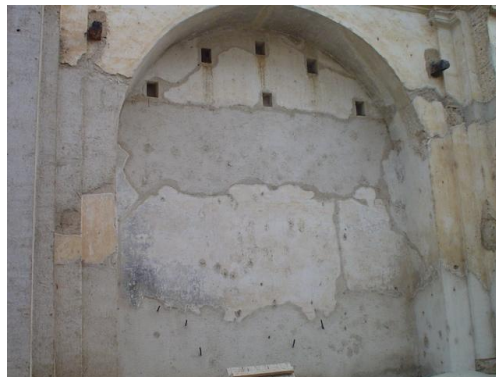
Muro Lateral sur: Expone grietas horizontales por flexión.

La fotografía muestra el muro lateral sur expone grietas horizontales por flexión.

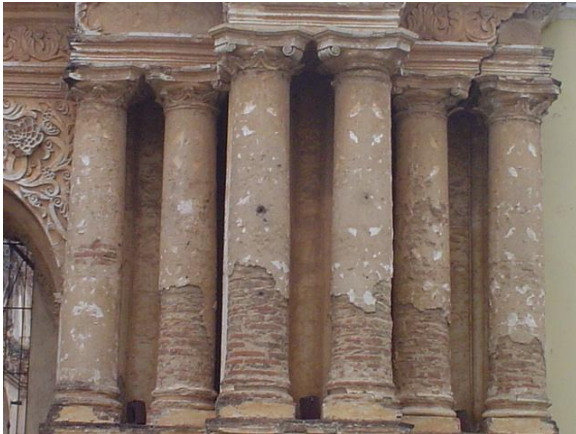
Muro de Fachada: Exponen fractura en capiteles y molduras, además de erosión por lluvia y viento.

La fotografía muestra un grupo de columnas de la fachada las cuales tienen fractura en capiteles y molduras.

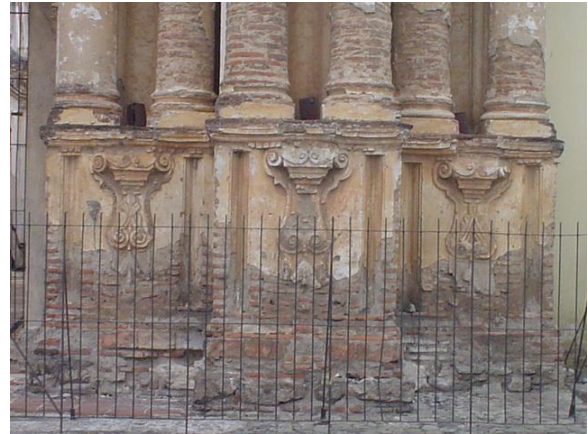
La fotografía muestra las bases de las columnas. Estas tienen daño por humedad y erosión.

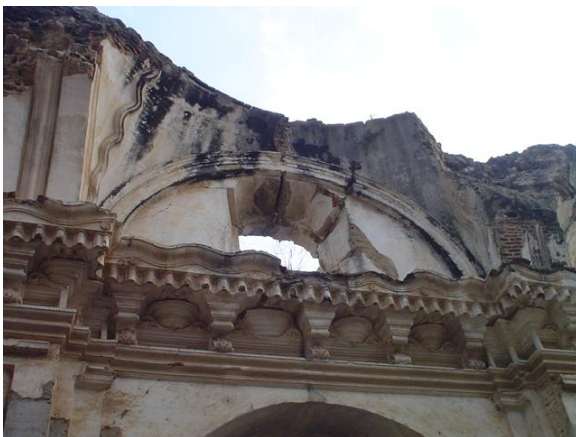
La fotografía muestra fracturas en molduras y erosión por humedad.

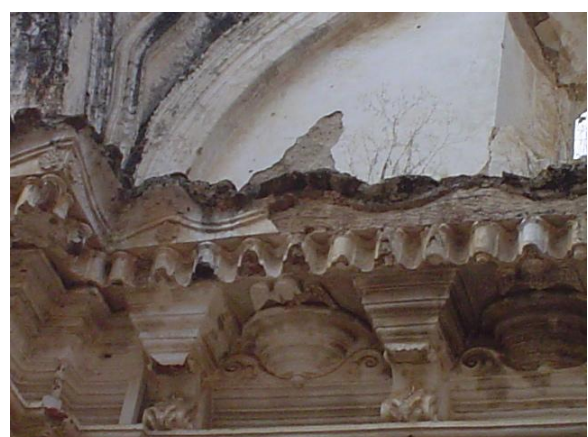
La fotografía muestra fracturas en molduras y erosión por humedad.

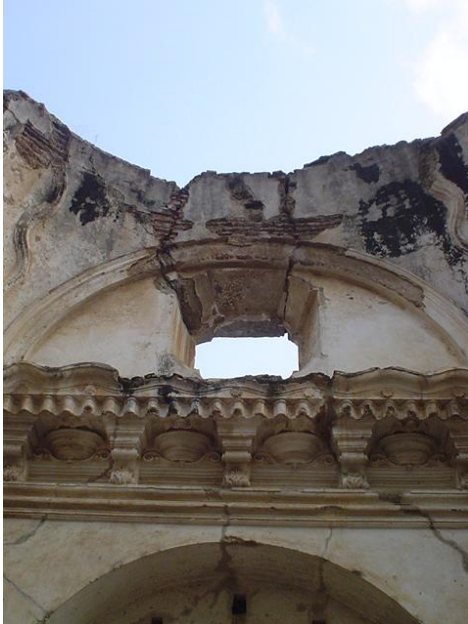
- **Entrepisos o techos abovedados.**  
Actualmente no cuenta con techo y cubierta.
- **Cúpulas.**  
Actualmente se observa fallas en arcos y pechinas.

La fotografía muestra fallas en arcos y pechinas.

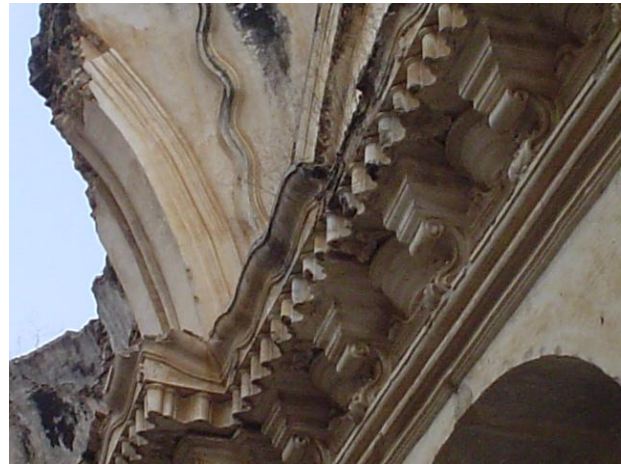
La fotografía muestra fallas en arcos.
