## Propuesta de lineamientos técnicos para la restauración de inmuebles en lámina troquelada, madera y metal deployé en el Centro Histórico de San Salvador

El caso de la “CASA VERDE”

Guatemala, octubre de 2018

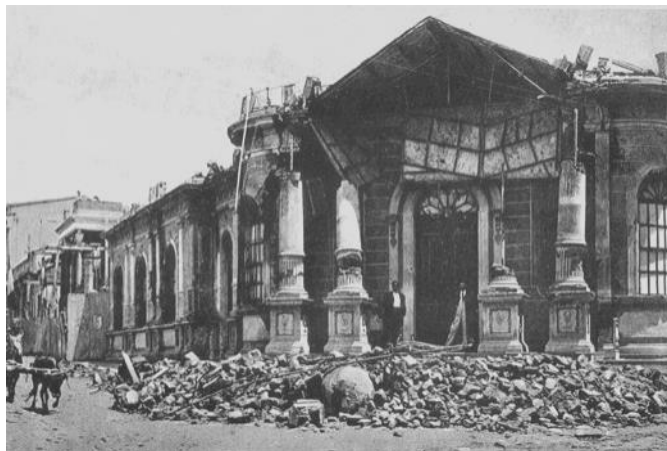
**Figura 6.** Antigua Logia masónica en San Salvador deteriorada con el terremoto de 1917.

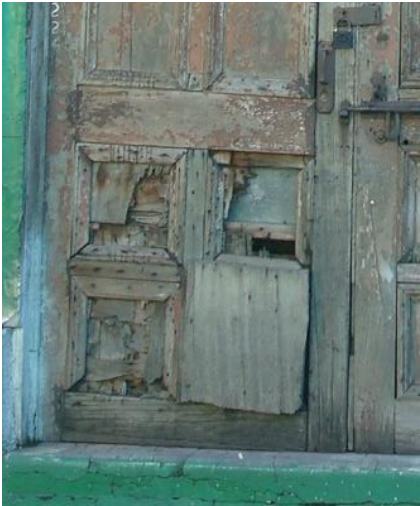
| | Elemento/s | Puertas de madera (exteriores) | | |
| | Patología | Grietas y pudrición en la madera | | |

| Alteración producida | Colocación de elementos impropios de madera para tapiar el acceso y reforzar el área de la puerta que ha perdido resistencia a causa de las grietas y pudrición. | |

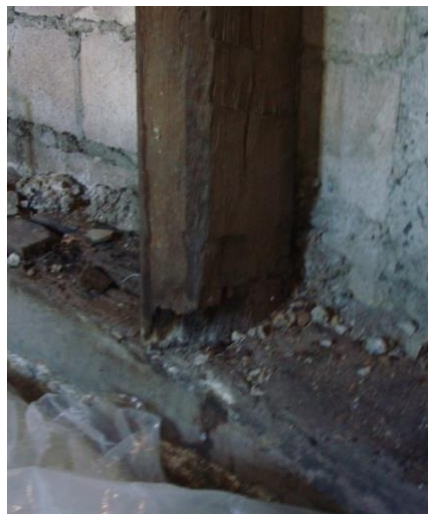
| Elemento/s | <b>Estructura de paredes en colindantes</b> | |

| Alteración producida | Acanaladuras profundas en piezas específicas de la estructura de pared, ocasionado por la utilización de madera de mala calidad y con mal tratamiento contra agentes biológicos. | |

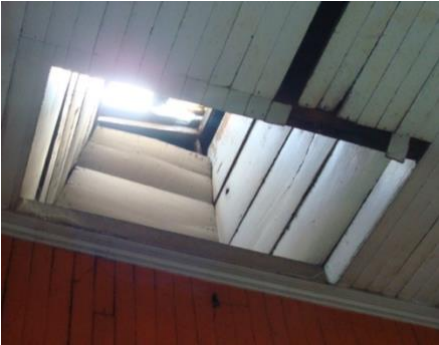
| | Elemento/s | <b>Tragaluces de madera</b> | |
| | Patología | <b>Pudrición</b> | |
| | Alteración producida | Pudrición de las tablas que componen las paredes del tragaluz, que ha ocasionado su desprendimiento de la estructura de soporte. | |

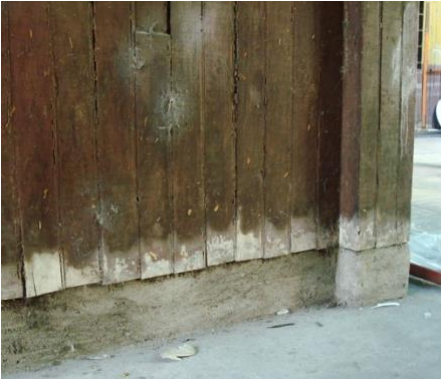
| | Elemento/s | <b>Base inferior de paredes</b> | |
| | Patología | <b>Hongos y pudrición</b> | |
| | Alteración producida | Pudrición del recubrimiento de madera de la pared, ocasionado por la absorción capilar del sobrecimiento. En esta zona de la casa se ha ocasionado un daño severo en la madera, causado probablemente por la saturación de agua que ha generado los asentamientos diferenciales. | |

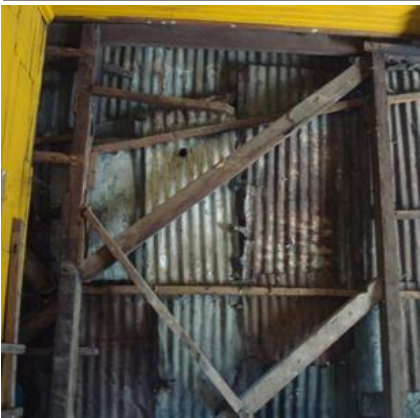
| | Elemento/s | <b>Paredes interiores</b> | |
| | Patología | <b>Faltantes</b> | |
| | Alteración producida | Pérdida total de algunos elementos estructurales en paredes y de recubrimiento de listones machihembrados, probablemente por deterioro de las piezas originales que nunca fueron reemplazadas. Este deterioro se presenta mayoritariamente en las paredes colindantes, donde la transformación de la edificación altera los materiales de la pared original (exterior de lámina e interior de madera). | |

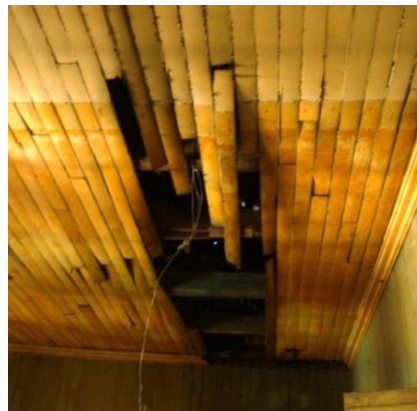
| Elemento/s | <b>Cielo falso (2º nivel)</b> | |

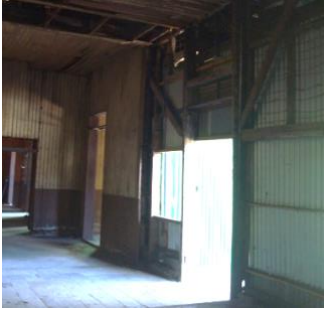
| | Alteración producida | Pudrición y pérdida de listones machihembrados en paredes y cielos falsos por humedad del agua lluvia. | |

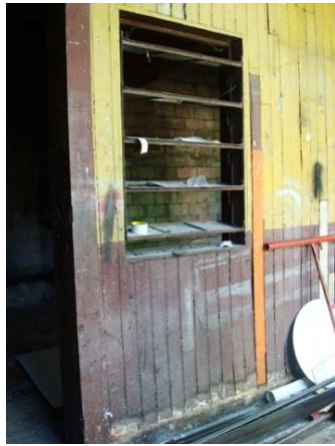
| | | Mala calidad del material | |
| | Alteración producida | Desprendimiento y resquebrajamiento por mala calidad de la pintura aplicada sobre la pared. | |

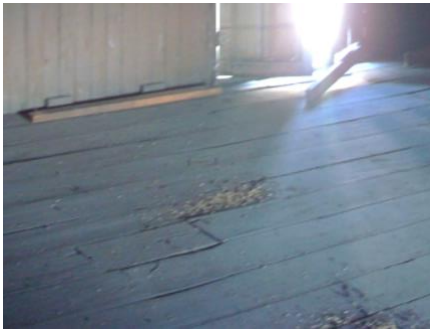
| | Patología | <b>Modificación</b> | |
| | Causa del deterioro | Extrínseca | Humana |
| | Alteración producida | Cambios de uso de los espacios. | |

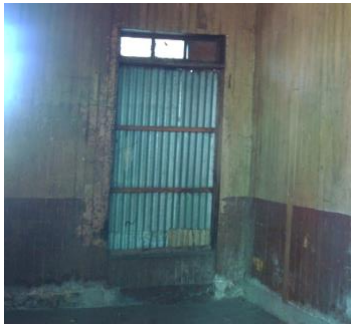
| | <b>Elemento/s</b> | <b>Vanos o aberturas</b> | |
| | Patología | Tapiado | |

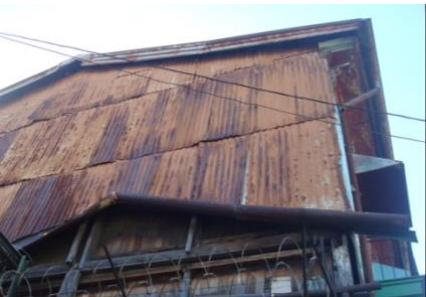
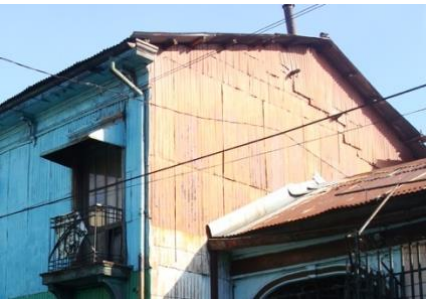
| <br> | <b>Elemento/s</b> | <b>Lámina en colindancias</b> | |
| | Patología | Oxidación | |

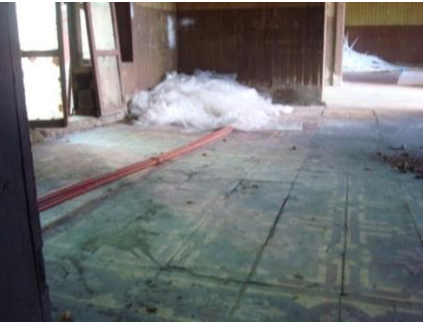
| | <b>Elemento/s</b> | <b>Pisos</b> | |
| | Patología | Asentamiento diferencial | |

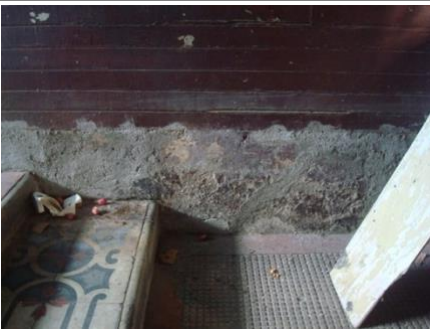
| | Elemento/s | <b>Repello de zócalos</b> | |
| | Patología | <b>Técnica mal aplicada</b> | |

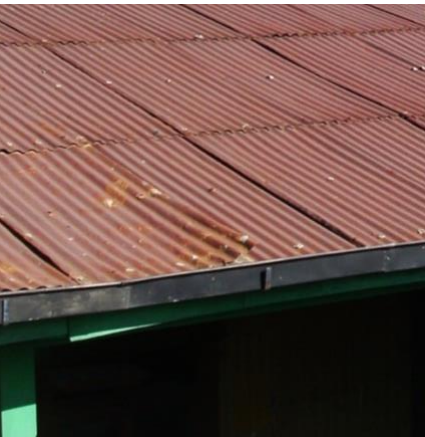
| | Elemento/s | <b>Cubiertas</b> | |
| | Patología | <b>Desprendimientos y hundimientos</b> | |

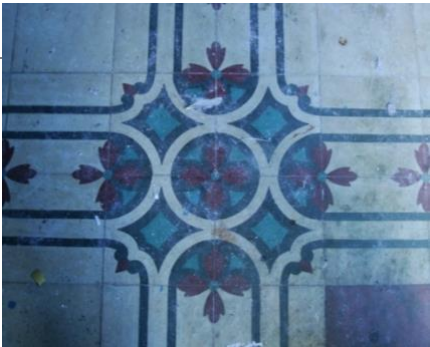
| | Elemento/s | <b>Pisos</b> | |
| | Patología | <b>Suciedad</b> | |

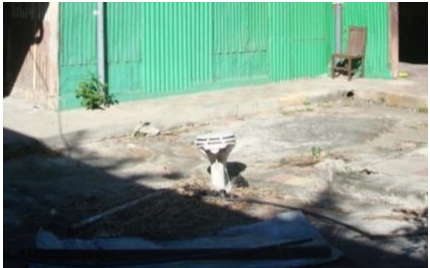
| | Elemento/s | <b>Patio posterior</b> | |
| | Patología | <b>Escombros</b> | |

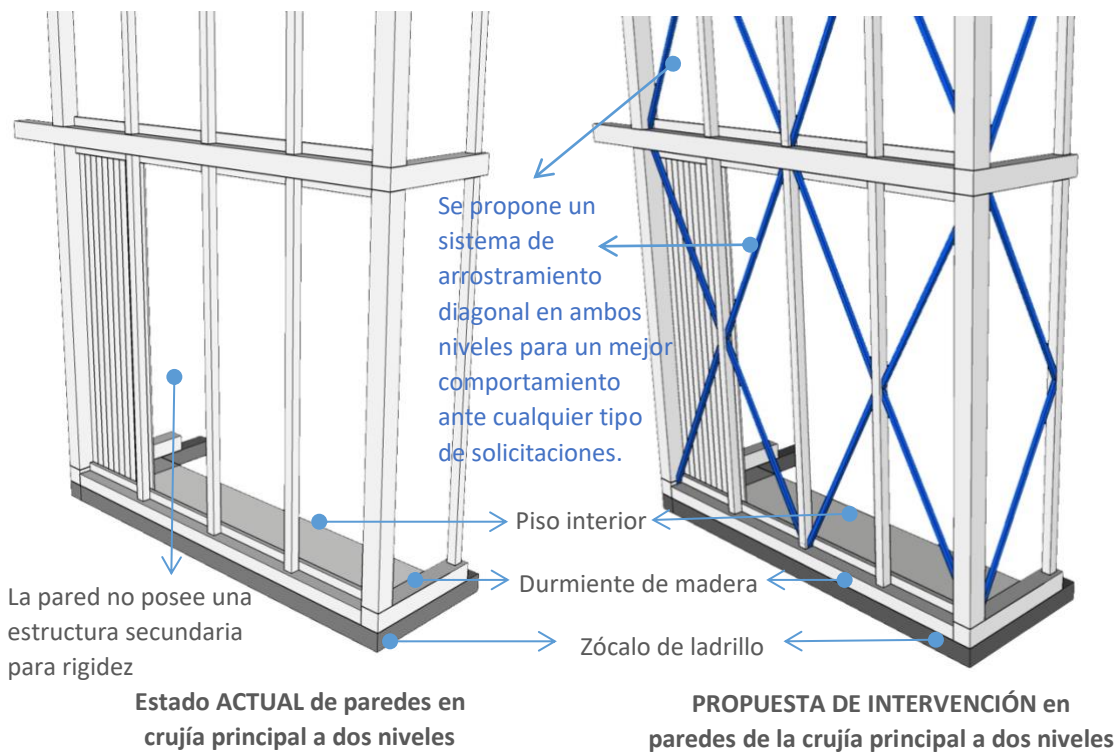
Esta situación demandará la remoción del recubrimiento para la reestructuración de esta pared, tanto en el 1º como en el 2º nivel, donde la oxidación de la lámina ha podido afectar también la estructura de madera interior. Es por eso que en las paredes perimetrales se reestructurarán por medio de arrostramientos diagonales (Figura 105) que le confieran mayor rigidez a la estructura y un mejor comportamiento ante cualquier solicitud; para ello se deberá retirar todo el recubrimiento de listones de madera por la cara interior (antes del desmontaje todos serán debidamente identificados), para posteriormente reintegrarlos nuevamente su posición original. Este desmontaje también ayudará a identificar partes dañadas de la estructura o del recubrimiento de madera que requieran intervención.

**Figura 105.** (Izquierda) Detalle del estado actual de la composición estructural de la crujía principal a dos niveles. (Derecha) Propuesta de intervención para reforzar la estructura por medio de arrostramientos diagonales.

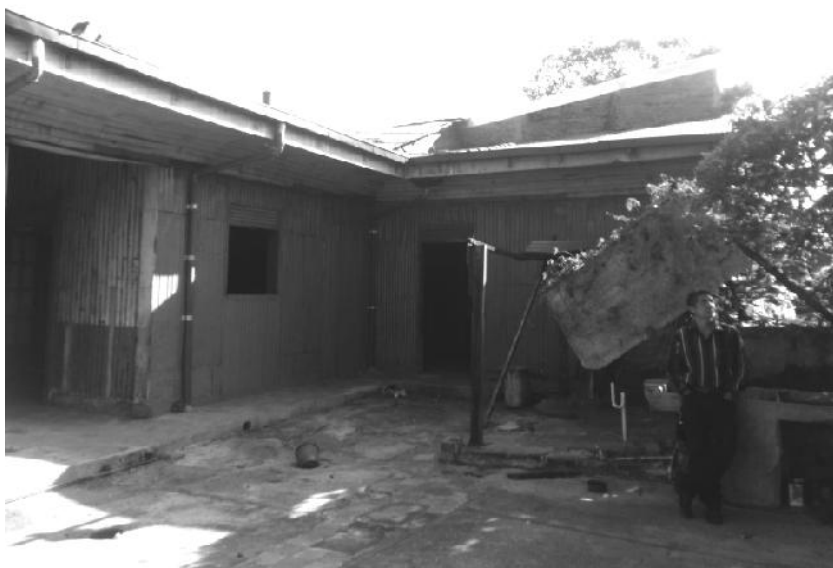
Arriba se muestra una vista parcial del traspatio, a la derecha se muestra el zaguán de acceso desde el patio central. Nótese el deterioro en los pisos y la acumulación de suciedad.

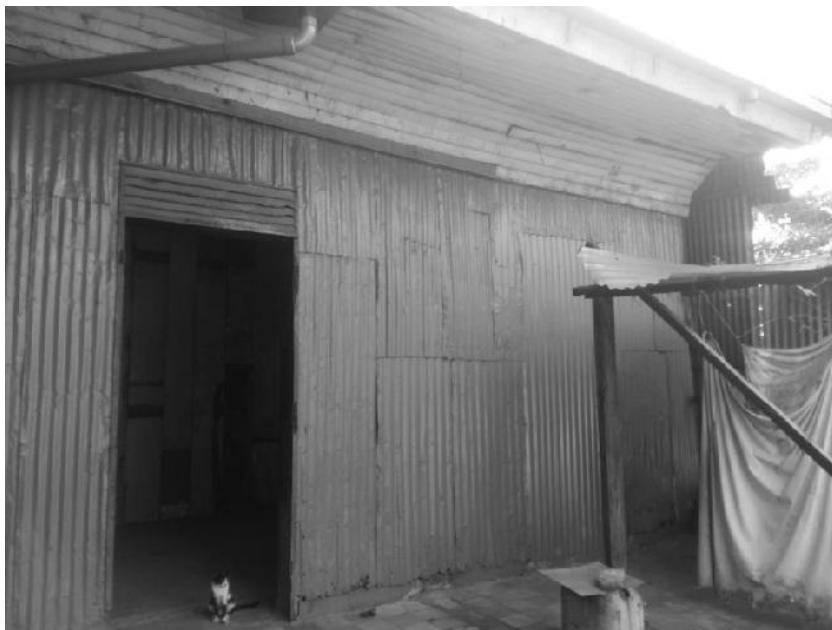
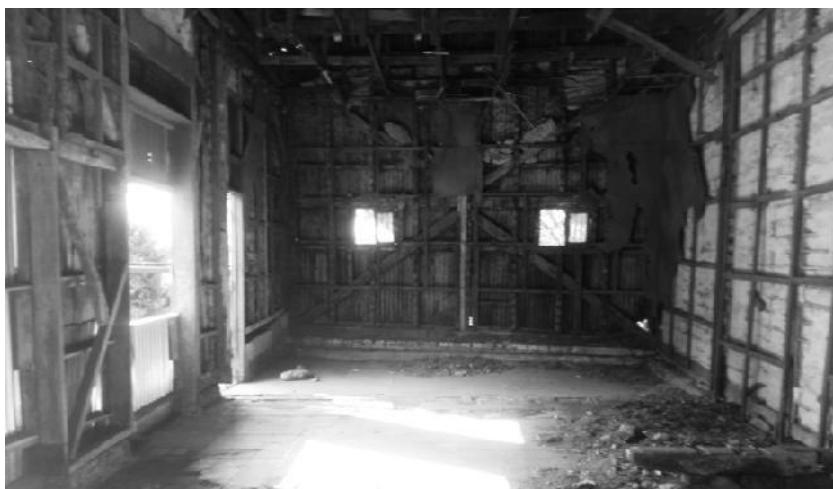
En ambas imágenes se muestra el patio central y la fachada sur del segundo nivel de la edificación, nótese el recubrimiento metálico de las paredes exteriores y los cielos de tablas así como el recubrimiento de madera machimbrada de las paredes interiores.
