LA RESTAURACIÓN Y REVITALIZACIÓN: TEMPLO EL CARMEN

SAN MIGUEL DE SANTO DOMINGO.

UN PASO EN CONSERVACIÓN DE LA
ARQUITECTURA DE TIERRA EN
SANTO DOMINGO, HEREDIA, COSTA RICA

UNIVERSIDAD DE SAN CARLOS DE GUATEMALA
FACULTAD DE ARQUITECTURA
ESCUELA DE POSGRADOS
MAESTRÍA CENTROAMERICANA EN CONSERVACIÓN Y
GESTIÓN DEL PATRIMONIO CULTURAL PARA EL DESARROLLO

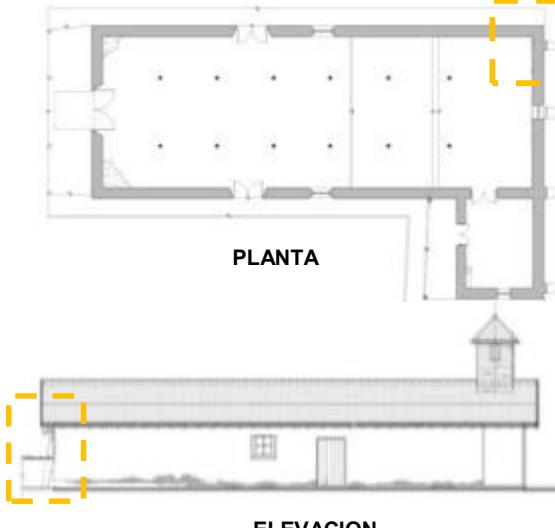
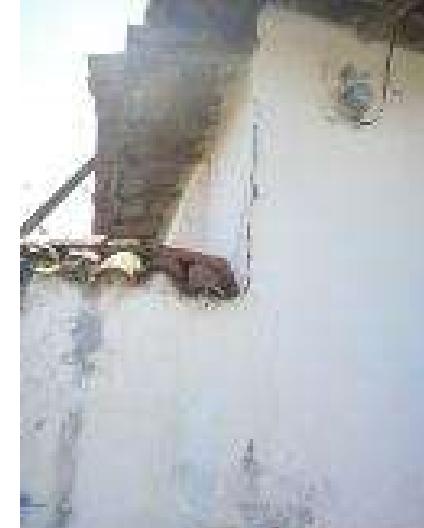
FICHA DE PATOLOGÍA N°: 05	ELEMENTO CONSTRUCTIVO AFECTADO: PARED EXTERIOR – ESQUINA NORESTE	PATOLOGÍA: GRIETA	TIPO DE AGENTE: MECÁNICA / GRIETA		
CARACTERIZACIÓN DEL ELEMENTO CONSTRUCTIVO Y MANIFESTACIÓN PATOLÓGICA					
CARACTERÍSTICAS: Pared de adobe 60cm de ancho con una altura de 2.50m con repello de concreto.					
PATOLOGÍA <ul style="list-style-type: none"> - Grieta en esquinas - Hongos y mohos en la base - Desprendimiento de encalado 					
POSIBLES CAUSAS		Los repellos de concreto son muy gruesos y se han agrietado por los movimientos sísmicos. El cemento ha causado debilitamiento y resequedad en las paredes de adobe aumentando la debilidad de la pared y la posibilidad de grietas.			
LOCALIZACIÓN		ESTUDIO FOTOGRÁFICO

PROPIUESTA INTERVENCIÓN <ul style="list-style-type: none"> - Se debe remover el repollo de concreto de las paredes interiores y exteriores para verificar el estado de las grietas. - Se deben resanar las grietas explorando previamente la profundidad para determinar el método de llenado: - Grietas pequeñas en los adobes deben abrirse para asegurar que el barro de relleno penetre toda la grieta. - Grietas de mayor tamaño, deben inyectarse con barro preparado con pasto picado, en estado viscoso, para asegurar cubra todos los agujeros. - Si la grieta responde a que los adobes se han partido por completo, conviene hacer un “cosido”, entrelazando adobes nuevos, sustituyendo el quebrado.

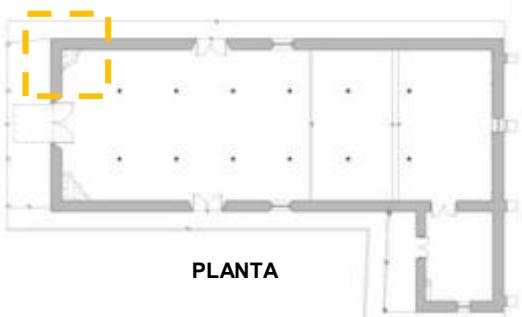
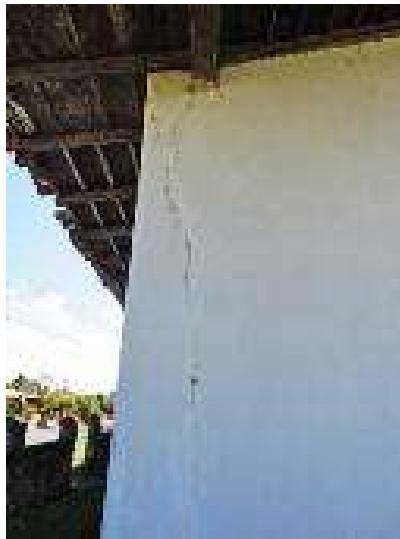
FICHA DE PATOLOGÍA N°: 08	ELEMENTO CONSTRUCTIVO AFECTADO: PARED EXTERIOR – ESQUINA NOROESTE	PATOLOGÍA: GRIETA	TIPO DE AGENTE: MECÁNICA / GRIETA			
CARACTERIZACIÓN DEL ELEMENTO CONSTRUCTIVO Y MANIFESTACIÓN PATOLÓGICA						
CARACTERÍSTICAS: Pared de adobe 60cm de ancho con una altura de 2.50m.						
PATOLOGÍA Grieta en repollo debido en daño interno en el adobe.						
POSIBLES CAUSAS	Falta de refuerzo en esquinas.					
LOCALIZACIÓN	ESTUDIO FOTOGRÁFICO

PROPIUESTA INTERVENCIÓN						
<ul style="list-style-type: none"> - Se realizó cala de exploración para verificar la magnitud de la grieta. - Se observa agrietamiento en el adobe y material de pega. - Se debe hacer un refuerzo esquinero que amarre ambas paredes. (ver planos de propuesta). 						
OBSERVACIONES						
Debe existir una normativa que regule y proteja a las edificaciones como ésta de intervenciones y usos que puedan dañar su integridad.

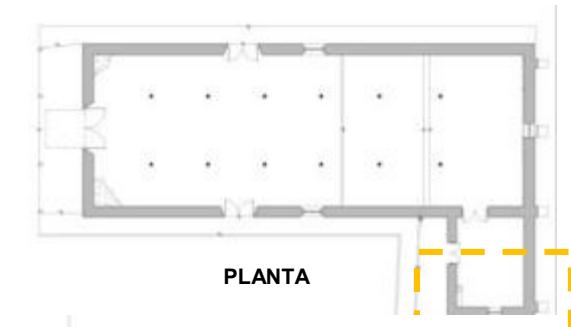
FICHA DE PATOLOGÍA N°: 10	ELEMENTO CONSTRUCTIVO AFECTADO: PARED EXTERIOR – ELEVACIÓN SUR - SACRISTÍA	PATOLOGÍA: AGRIETAMIENTO	TIPO DE AGENTE: MECÁNICA / GRIETA		
CARACTERIZACIÓN DEL ELEMENTO CONSTRUCTIVO Y MANIFESTACIÓN PATOLÓGICA					
CARACTERÍSTICAS: Pared de adobe 60cm de ancho con una altura de 2.50m.					
PATOLOGÍA - Grietas y descascaramiento de pared.					
POSIBLES CAUSAS		Humedad por capilaridad y alero corto.			
LOCALIZACIÓN		ESTUDIO FOTOGRÁFICO

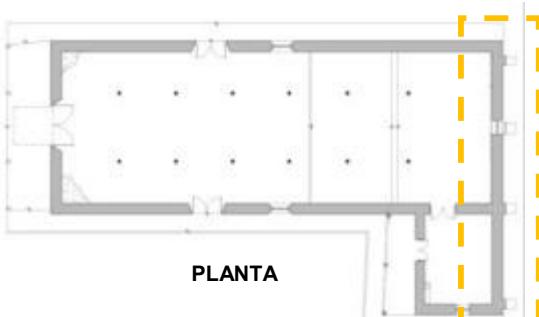
FICHA DE PATOLOGÍA N°: 11	ELEMENTO CONSTRUCTIVO AFECTADO: PARED EXTERIOR – ELEVACIÓN ESTE	PATOLOGÍA: EROSIÓN EN PARED	TIPO DE AGENTE: FÍSICO / EROSIÓN
CARACTERIZACIÓN DEL ELEMENTO CONSTRUCTIVO Y MANIFESTACIÓN PATOLÓGICA			
CARACTERÍSTICAS: Pared de adobe 60cm de ancho con una altura de 2.50m.			
PATOLOGÍA <ul style="list-style-type: none"> - Deterioro por mala utilización por almacenamiento de materiales o desechos. 			
POSIBLES CAUSAS			
LOCALIZACIÓN		ESTUDIO FOTOGRÁFICO

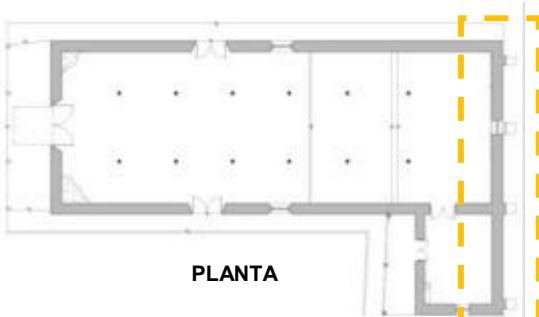
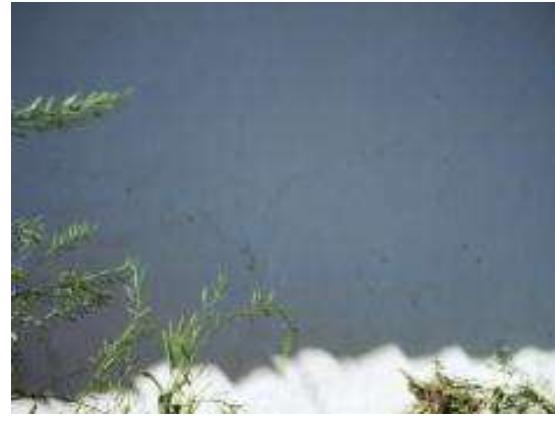
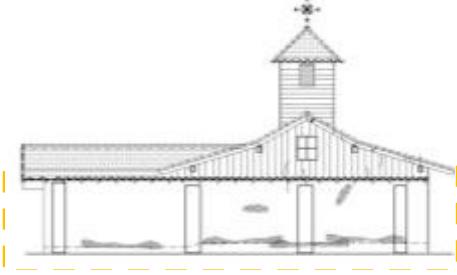
- Grietas en repello y manchas.					
POSIBLES CAUSAS		Grietas en repello de concreto por movimientos causados por sismos			
LOCALIZACIÓN		ESTUDIO FOTOGRÁFICO

ELEVACION					
PROPIUESTA INTERVENCIÓN					
<ul style="list-style-type: none"> - Es necesario verificar la profundidad de la grieta al remover los repellos de concreto. - Retirar vegetación en el borde inferior de la pared posterior. 					
OBSERVACIONES					
Debe existir una normativa que regule y proteja a las edificaciones como ésta de intervenciones y usos que puedan dañar su integridad.					
REALIZADO POR					
Arq. Ma. Bernadette Esquivel Morales

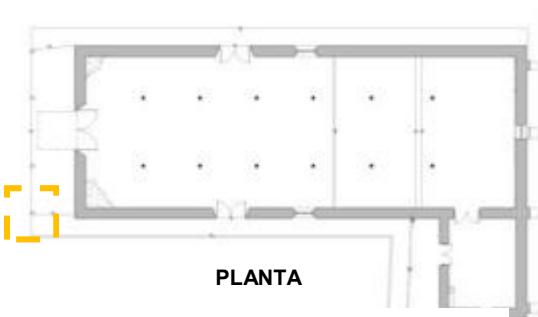
- Madera afectada por comején..			
POSIBLES CAUSAS		Falta de mantenimiento, limpieza y sellado de maderas	
LOCALIZACIÓN		ESTUDIO FOTOGRÁFICO

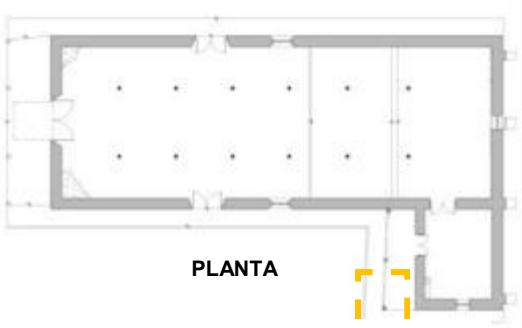
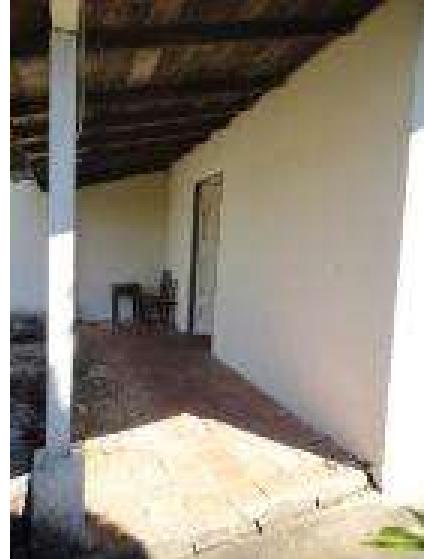
FICHA DE PATOLOGÍA N°: 14	ELEMENTO CONSTRUCTIVO AFECTADO: COLUMNAS EXTERIOR - SACRISTÍA	PATOLOGÍA: DETERIORO POR ANIMALES	TIPO DE AGENTE: QUÍMICA / ORGANISMO		
CARACTERIZACIÓN DEL ELEMENTO CONSTRUCTIVO Y MANIFESTACIÓN PATOLÓGICA					
CARACTERÍSTICAS: La sacristía está compuesto por 3 columnas de madera cedro de 10cmx10cm con una altura de 1.70 metros, además su base en piedra de 20cmx 20cm con una altura de 40cm. La altura total de las columnas es de 2.10 metros.					
PATOLOGÍA					
<ul style="list-style-type: none"> - Columnas de madera pintada con daños por comején. 		Falta de mantenimiento			
POSIBLES CAUSAS		ESTUDIO FOTOGRÁFICO

PROPIEDAD INTERVENCIÓN					
<ul style="list-style-type: none"> - Las columnas deben revisarse para verificar su estabilidad, sustituirse las más dañadas y resanar los daños de las otras, lijando y pintando según el diseño original.

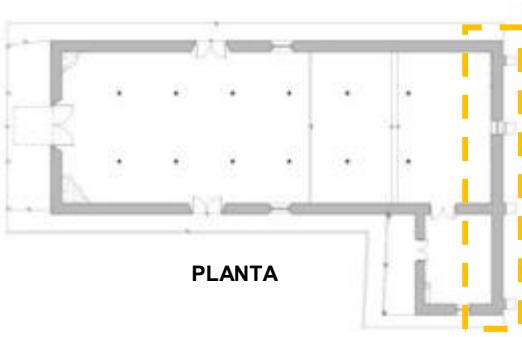
FICHA DE PATOLOGÍA N°: 15	ELEMENTO CONSTRUCTIVO AFECTADO: TAPICHEL ESTE	PATOLOGÍA: DETERIORO POR CLIMA	TIPO DE AGENTE: FÍSICO		
CARACTERIZACIÓN DEL ELEMENTO CONSTRUCTIVO Y MANIFESTACIÓN PATOLÓGICA					
CARACTERÍSTICAS: Tapichel de tablones de madera de 30cm de ancho colocados verticalmente.					
PATOLOGÍA					
<ul style="list-style-type: none"> - Deterioro de la madera al estar expuesta al sol y la lluvia y falta de mantenimiento. 		POSIBLES CAUSAS Falta de mantenimiento a exposición al sol y la lluvia.			
LOCALIZACIÓN		ESTUDIO FOTOGRÁFICO

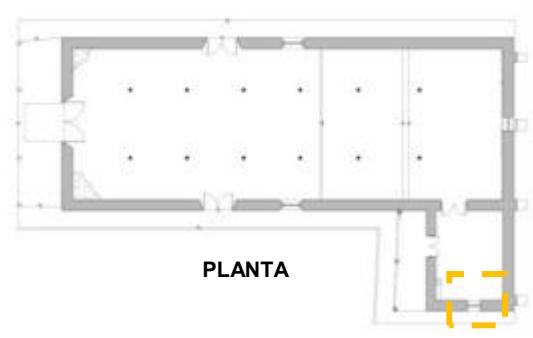
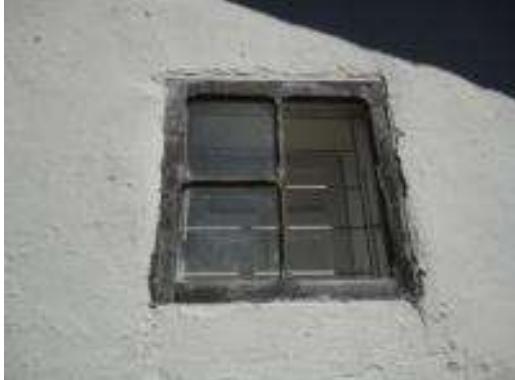
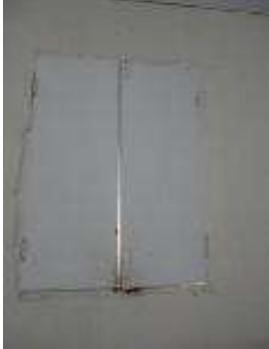
FICHA DE PATOLOGÍA N°: 16	ELEMENTO CONSTRUCTIVO AFECTADO: VENTANA EXTERIOR – ELEVACIÓN SUR - SACRISTÍA	PATOLOGÍA: DETERIORO POR CLIMA	TIPO DE AGENTE: FÍSICO		
CARACTERIZACIÓN DEL ELEMENTO CONSTRUCTIVO Y MANIFESTACIÓN PATOLÓGICA					
CARACTERÍSTICAS: La ventana de la sacristía madera cedro de 65cmx70cm colocada a una altura del nivel de piso terminado de 1.50 metros.					
PATOLOGÍA - Marco deteriorado y forma alterada.					
POSIBLES CAUSAS		Falta de mantenimiento. Alero corto			
LOCALIZACIÓN		ESTUDIO FOTOGRÁFICO

PROPIUESTA INTERVENCIÓN					
Existe documentado que la ventana tiene una hilada de bloque de concreto en el borde exterior de la pared. La ventana existente se encuentra deteriorada. Se recomienda quitar la hilada de bloque y sustituir la ventana al tamaño del buque original. La ventana tiene una contraventana interior del tamaño original que debe conservarse, resanarse y asegurar su funcionamiento.

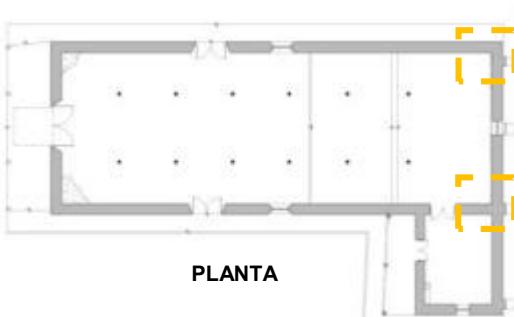
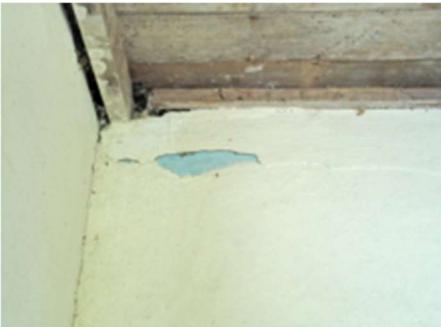
FICHA DE PATOLOGÍA N°: 17	ELEMENTO CONSTRUCTIVO AFECTADO: ESQUINAS INTERNAS EN EL ALTAR	PATOLOGÍA: GRIETA	TIPO DE AGENTE: MECÁNICA / GRIETA
CARACTERIZACIÓN DEL ELEMENTO CONSTRUCTIVO Y MANIFESTACIÓN PATOLÓGICA			
CARACTERÍSTICAS: Pared de adobe 60cm de ancho con una altura de 2.50m.			
PATOLOGÍA - Descascaramiento y grietas	POSIBLES CAUSAS		
LOCALIZACIÓN		ESTUDIO FOTOGRÁFICO

PROPIUESTA INTERVENCIÓN			
La esquina tiene una grieta vertical y existe un desprendimiento de repello en línea vertical. Se deben remover los repellos de concreto, la esquina debe reforzarse para evitar agrietamientos posteriores. El refuerzo se realizará con piezas de madera verticales, en ambas paredes perpendiculares, amarradas con piezas horizontales, a ambos lados de la pared y unidas con pines de varilla para ajustarlas.			
OBSERVACIONES			
Debe existir una normativa que regule y proteja a las edificaciones como ésta de intervenciones y usos que puedan dañar su integridad.

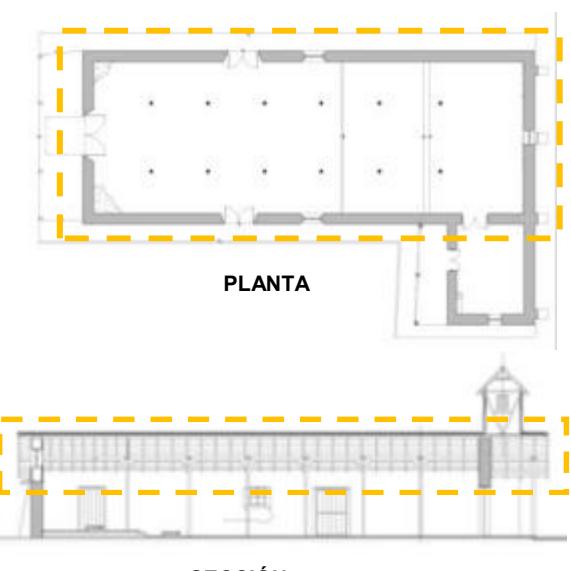
FICHA DE PATOLOGÍA N°: 18	ELEMENTO CONSTRUCTIVO AFECTADO: ESTRUCTURA DE TECHO	PATOLOGÍA: DETERIORO	TIPO DE AGENTE: MECANICA		
CARACTERIZACIÓN DEL ELEMENTO CONSTRUCTIVO Y MANIFESTACIÓN PATOLÓGICA					
CARACTERÍSTICAS: La estructura principal se compone de viga central de madera de cedro de 15cmx5cm junto a vigas de 20cmx20cm y un artesonado de madera de 10cmx5cm colocado a cada 80cm. Clavadores de madera de 5cmx2.5cm y cielo en tablón de madera de 1.27mx30cm,					
PATOLOGÍA - Presencia de deterioro en la estructura principal y secundaria por falta de mantenimiento.					
POSIBLES CAUSAS					
LOCALIZACIÓN		ESTUDIO FOTOGRÁFICO

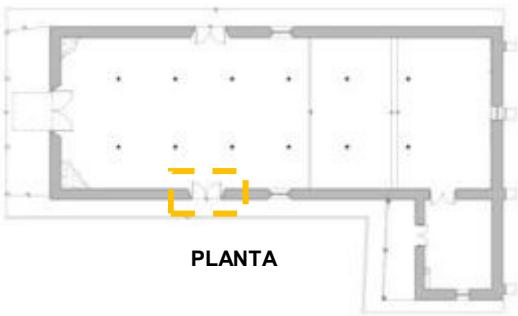
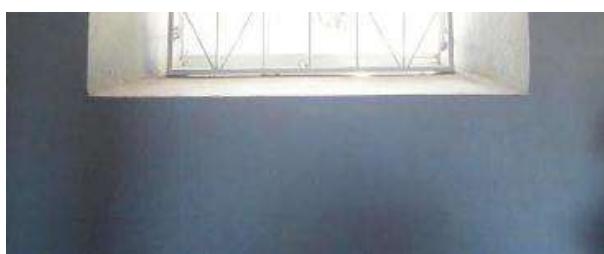
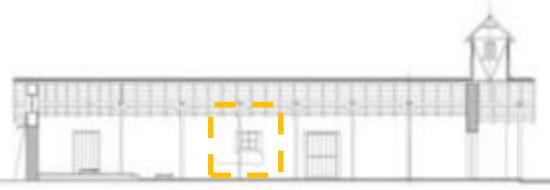
FICHA DE PATOLOGÍA N°:	ELEMENTO CONSTRUCTIVO AFECTADO:	PATOLOGÍA:	TIPO DE AGENTE:			
19	VENTANA INTERIOR – ELEVACIÓN SUR	GRIETA	MECÁNICA / GRIETA			
CARACTERIZACIÓN DEL ELEMENTO CONSTRUCTIVO Y MANIFESTACIÓN PATOLÓGICA						
CARACTERÍSTICAS: La ventana en el cuerpo con marcos de madera cedro, su buque mide 1.50mx1.20m mientras que la ventana mide 1.00mx1.10cm con una reja de hierro en el interior de la iglesia y está colocada a una altura desde el nivel de piso terminado a 1.50 metros.						
PATOLOGÍA	- Grietas en buque de ventana.					
POSIBLES CAUSAS						
LOCALIZACIÓN	ESTUDIO FOTOGRÁFICO

SECCION						
PROPIUESTA INTERVENCIÓN						
Los buques presentan grietas en repollo a explorar. Se deben cambiar los repellos de concreto.						
OBSERVACIONES						
Debe existir una normativa que regule y proteja a las edificaciones como ésta de intervenciones y usos que puedan dañar su integridad.

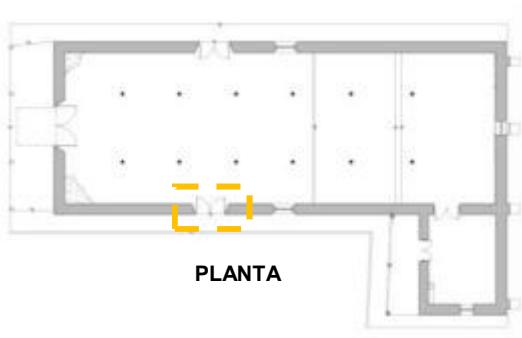
FICHA DE PATOLOGÍA N°:	ELEMENTO CONSTRUCTIVO AFECTADO:	PATOLOGÍA:	TIPO DE AGENTE:		
20	VENTANA INTERIOR – ELEVACIÓN SUR - REJA	DETERIORADA	MECANICA		
CARACTERIZACIÓN DEL ELEMENTO CONSTRUCTIVO Y MANIFESTACIÓN PATOLÓGICA					
CARACTERÍSTICAS: Reja decorada en hierro de 1.00mx1.10cm en el interior de la iglesia.					
PATOLOGÍA					
- Deterioro del hierro por falta de mantenimiento.					
POSIBLES CAUSAS					
LOCALIZACIÓN		ESTUDIO FOTOGRÁFICO

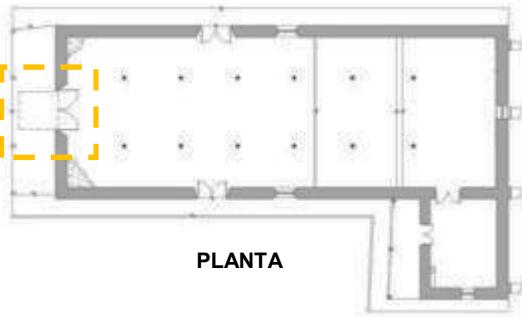
- Madera dañada por falta de mantenimiento.			
POSIBLES CAUSAS		Intervención con madera suave y falta de mantenimiento	
LOCALIZACIÓN		ESTUDIO FOTOGRÁFICO

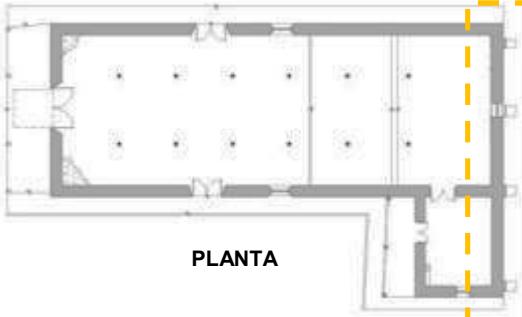
FICHA DE PATOLOGÍA N°: 24	ELEMENTO CONSTRUCTIVO AFECTADO: ALERIO Y SALIENTE DE MADERA ELEVACIÓN ESTE	PATOLOGÍA: DETERIORO POR CLIMA	TIPO DE AGENTE: FÍSICO		
CARACTERIZACIÓN DEL ELEMENTO CONSTRUCTIVO Y MANIFESTACIÓN PATOLÓGICA					
CARACTERÍSTICAS: Alero de madera de cedro.					
PATOLOGÍA - Deterioro de madera por humedad					
POSIBLES CAUSAS	Madera expuesta a la acción de la lluvia y frecuencia a cambios higrotérmico.				
LOCALIZACIÓN		ESTUDIO FOTOGRÁFICO

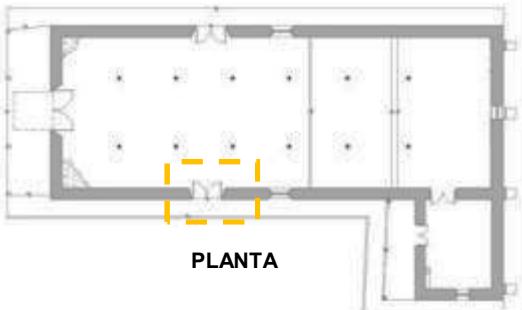
FICHA DE PATOLOGÍA N°: 27	ELEMENTO CONSTRUCTIVO AFECTADO: PUERTA INTERIOR – ELEVACIÓN SUR	PATOLOGÍA: DETERIORO	TIPO DE AGENTE: FÍSICO
CARACTERIZACIÓN DEL ELEMENTO CONSTRUCTIVO Y MANIFESTACIÓN PATOLÓGICA			
CARACTERÍSTICAS: Puerta de tablones de madera de cedro de 30cm de ancho y marco de madera de cedro de 5cm. Posee un buque de 1.66mx2.62m, mientras que la puerta mide 1.56mx2.57m.			
PATOLOGÍA - Metal herrumbrado			
POSIBLES CAUSAS	Humedad y falta de mantenimiento		
LOCALIZACIÓN	ESTUDIO FOTOGRÁFICO

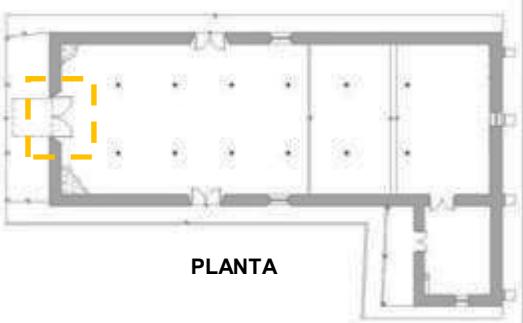
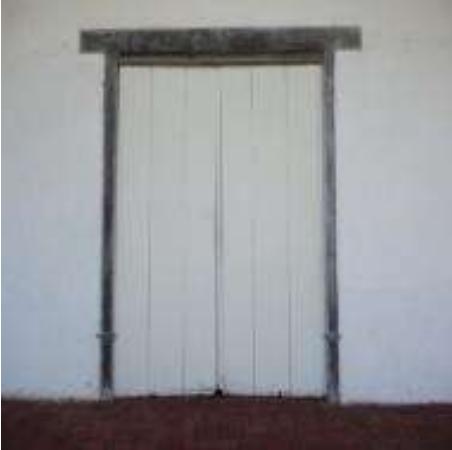
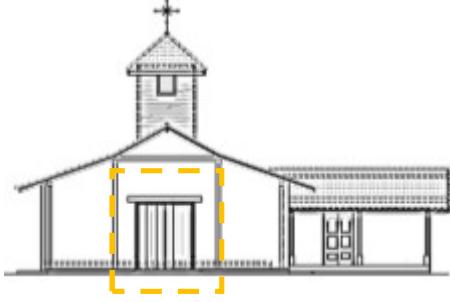
CARACTERIZACIÓN DEL ELEMENTO CONSTRUCTIVO Y MANIFESTACIÓN PATOLÓGICA			
CARACTERÍSTICAS: Puerta de tablones de madera de cedro de 30cm de ancho y marco de madera de cedro de 5cm. Posee un buque de 2.36mx2.67m, mientras que la puerta está compuesta de 2 puertas de 1.00mx2.57m cada una.			
PATOLOGÍA Deterioro, suciedad y desprendimiento de pintura en madera.			
POSIBLES CAUSAS	Falta de mantenimiento		
LOCALIZACIÓN	ESTUDIO FOTOGRÁFICO

PROPIUESTA INTERVENCIÓN			
Se debe lijar y curar la madera con un protector de madera y posteriormente encalar.			
OBSERVACIONES			
Debe existir una normativa que regule y proteja a las edificaciones como ésta de intervenciones y usos que puedan dañar su integridad.			
REALIZADO POR			
Arq. Ma. Bernadette Esquivel Morales

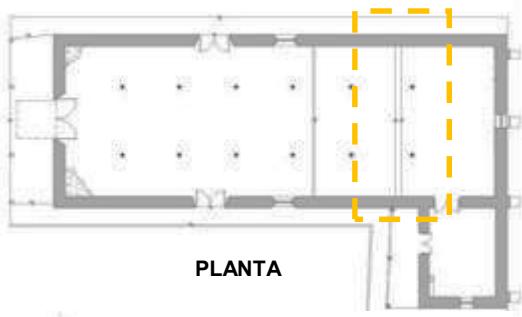
FICHA DE PATOLOGÍA N°: 01	ELEMENTO CONSTRUCTIVO AFECTADO: PISO GRADA AL ALTAR	PATOLOGÍA: FISURAS Y MANCHADO	TIPO DE AGENTE: FÍSICO / EROSIÓN		
CARACTERIZACIÓN DEL ELEMENTO CONSTRUCTIVO Y MANIFESTACIÓN PATOLÓGICA					
CARACTERÍSTICAS: Grada entre altar y la nave central con loseta de 10cm x 10cm con piedra					
PATOLOGÍA					
<ul style="list-style-type: none"> - Borde del altar con chorrea de cemento. - Losetas quebradas, sueltas y manchada con ocre. 					
POSIBLES CAUSAS		Mantenimiento inadecuado, falta de mantenimiento.			
LOCALIZACIÓN		ESTUDIO FOTOGRÁFICO

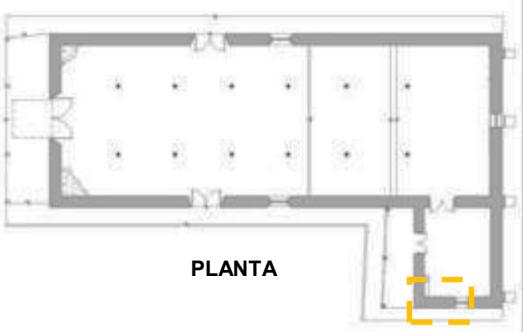
FICHA DE PATOLOGÍA N°: 05	ELEMENTO CONSTRUCTIVO AFECTADO: TUBERIA PILA SACRISTÍA	PATOLOGÍA: DETERIORO	TIPO DE AGENTE: FÍSICO (HUMANO)		
CARACTERIZACIÓN DEL ELEMENTO CONSTRUCTIVO Y MANIFESTACIÓN PATOLÓGICA					
CARACTERÍSTICAS: Colocación de tubería con conexión a pila en sacristía.					
PATOLOGÍA					
<ul style="list-style-type: none"> - Rompimiento de la acera para colocar tubería de desague. 					
POSIBLES CAUSAS		Intervención inadecuada			
LOCALIZACIÓN		ESTUDIO FOTOGRÁFICO

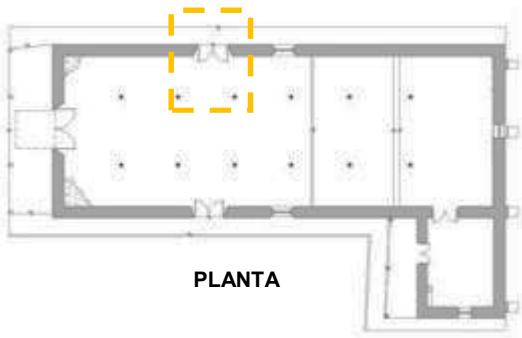
FICHA DE PATOLOGÍA N°: 08	ELEMENTO CONSTRUCTIVO AFECTADO: PUERTA LATERAL NORTE	PATOLOGÍA: DETERIORO	TIPO DE AGENTE: FÍSICO / EROSION
CARACTERIZACIÓN DEL ELEMENTO CONSTRUCTIVO Y MANIFESTACIÓN PATOLÓGICA			
CARACTERÍSTICAS: Puerta de tablones de madera de cedro de 30cm de ancho y marco de madera de cedro de 5cm. Posee un buque de 1.66mx2.62m, mientras que la puerta mide 1.56mx2.57m.			
PATOLOGÍA	- Deterioro en puerta y borde exterior de puerta.		
POSIBLES CAUSAS		Falta de mantenimiento.	
LOCALIZACIÓN		ESTUDIO FOTOGRÁFICO

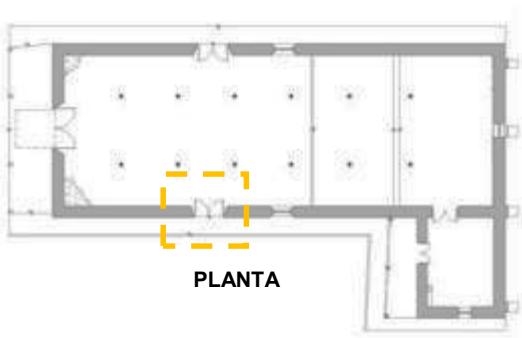
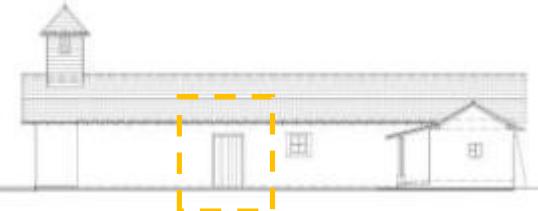
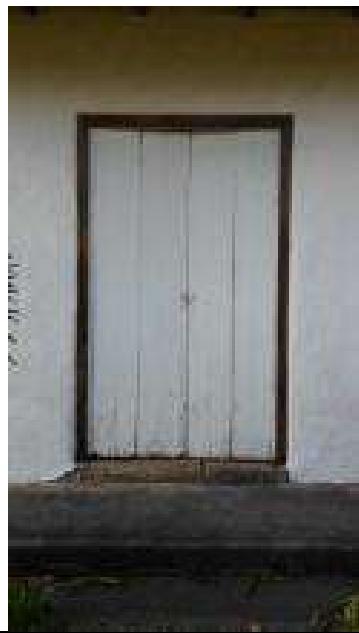
- Deterioro del borde de madera y tablones de madera en el borde inferior.					
POSIBLES CAUSAS	LOCALIZACIÓN	ESTUDIO FOTOGRÁFICO

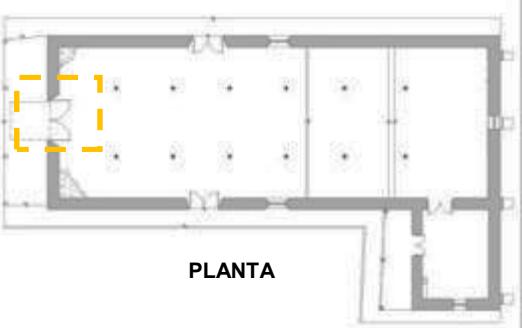
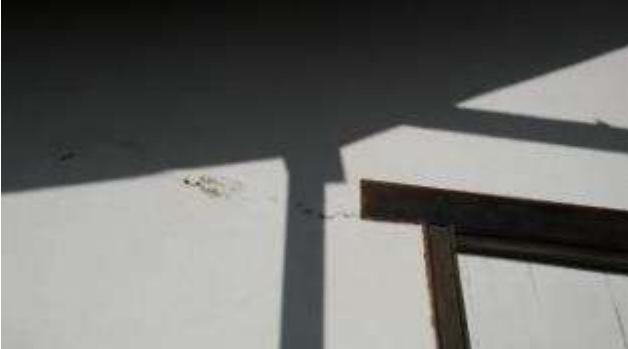
POSIBLES CAUSAS	Diferencia de comportamiento de materiales por la existencia de tablas de madera como cargador
LOCALIZACIÓN	ESTUDIO FOTOGRÁFICO

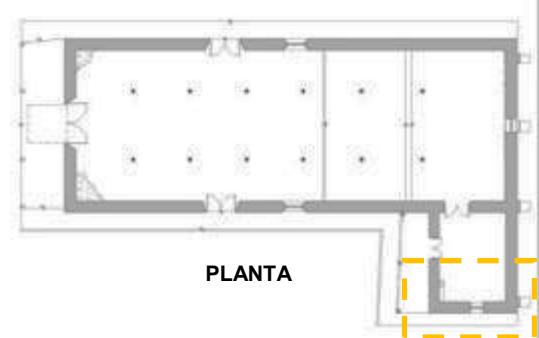
FICHA DE PATOLOGÍA N°: 13	ELEMENTO CONSTRUCTIVO AFECTADO: PARED EXTERIOR – ELEVACIÓN SUR - SACRISTÍA	PATOLOGÍA: HUMEDAD POR CAPILARIDAD	TIPO DE AGENTE: MECÁNICA / GRIETA			
CARACTERIZACIÓN DEL ELEMENTO CONSTRUCTIVO Y MANIFESTACIÓN PATOLÓGICA						
CARACTERÍSTICAS: Pared de adobe 60cm de ancho con una altura de 2.50m.con acera perimetral de concreto sin pendiente.						
PATOLOGÍA Manchas y hongos por humedad y descascaramiento.						
POSIBLES CAUSAS	Humedad por capilaridad y empozamiento de acera de concreto.					
LOCALIZACIÓN	ESTUDIO FOTOGRÁFICO
