PROPUESTA DE RESTAURACIÓN DE LA IGLESIA SANTA LUCÍA DE SAN
SEBASTIÁN, RETALHULEU Y REVITALIZACIÓN DEL ENTORNO INMEDIATO

ARQUITECTO LUIS ESTUARDO MAZARIEGOS MENESES

GUATEMALA MARZO 2025.

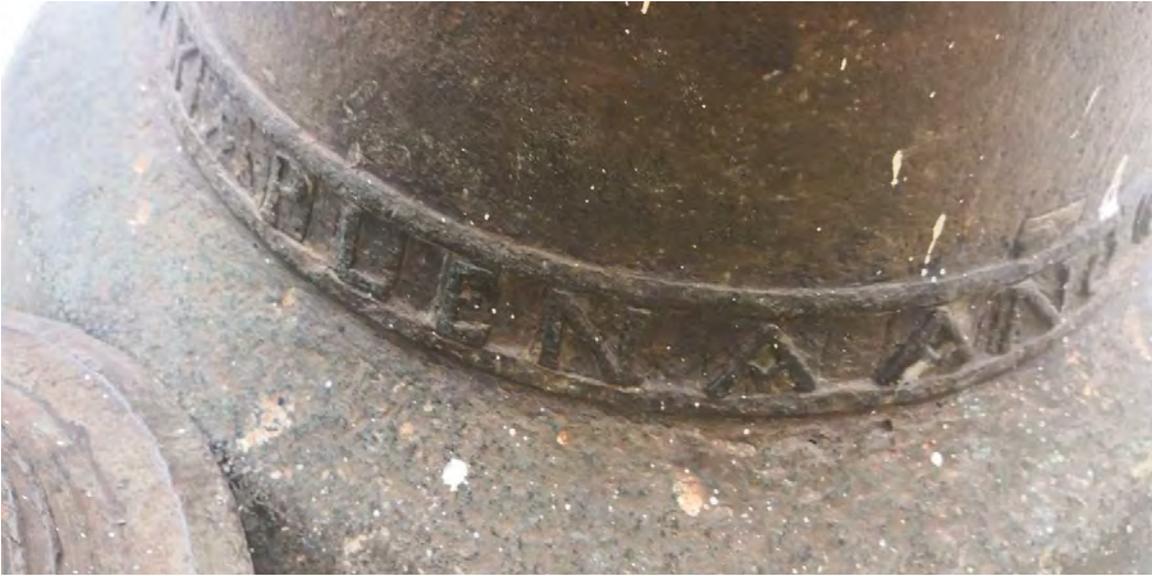
Imagen 10 Parte de la inscripción en la Campana Antigua, la cual tiene letras faltantes que se han deteriorado por el tiempo, por lo que no es posible determinar el contenido (Meneses 2020)⁷¹

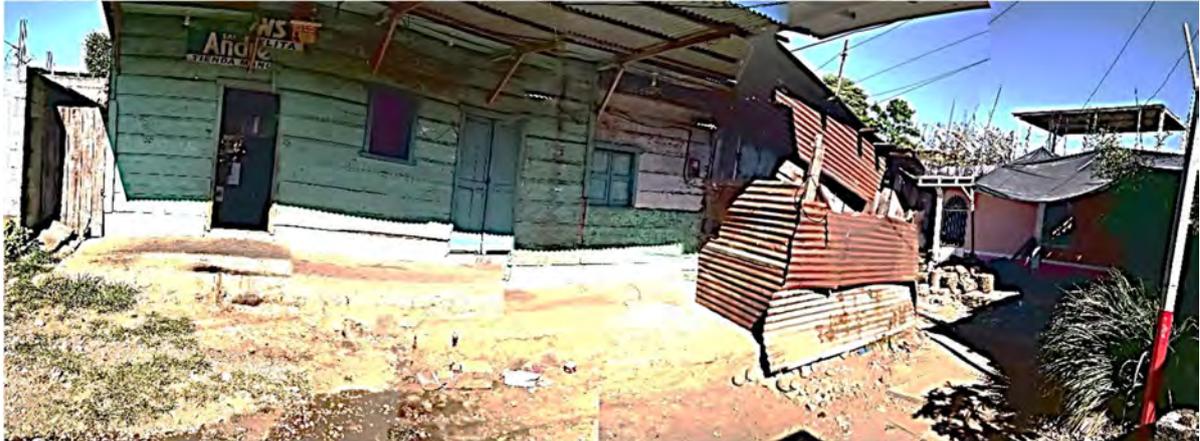
Imagen 18, Continuación, casas tipo vernácula, Callejón lado Este.⁷⁹

En la imagen superior, se puede apreciar, con mayor detalle, parte de las casas de madera, del Callejón, que se ingresa por el costado de la Iglesia de Santa Lucía, las personas que habitan en estas viviendas son de escasos recursos, por lo que el mantenimiento y reparación de estas, es nulo, y el deterioro continuo.

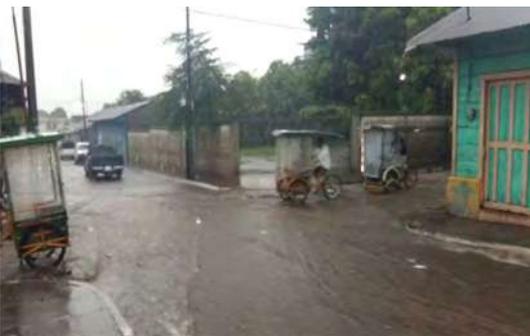
Imagen 25 Inundación provocada por el desborde del río Ixpatz. San Sebastián Retalhuleu 90

La iglesia de Santa Lucía está ubicada con una orientación norte-sur, localizada en una zona urbana modificada y cuya ubicación durante la investigación, se pudo constatar que no se encontraba en un lugar cuyos accidentes topográficos próximos pudieran poner en peligro al edificio, o causarles algún daño. Sin embargo las lluvias constante han provocado inundaciones, tal y como se pudo apreciar, en el año 2017, con el desborde del río Ixpatz.

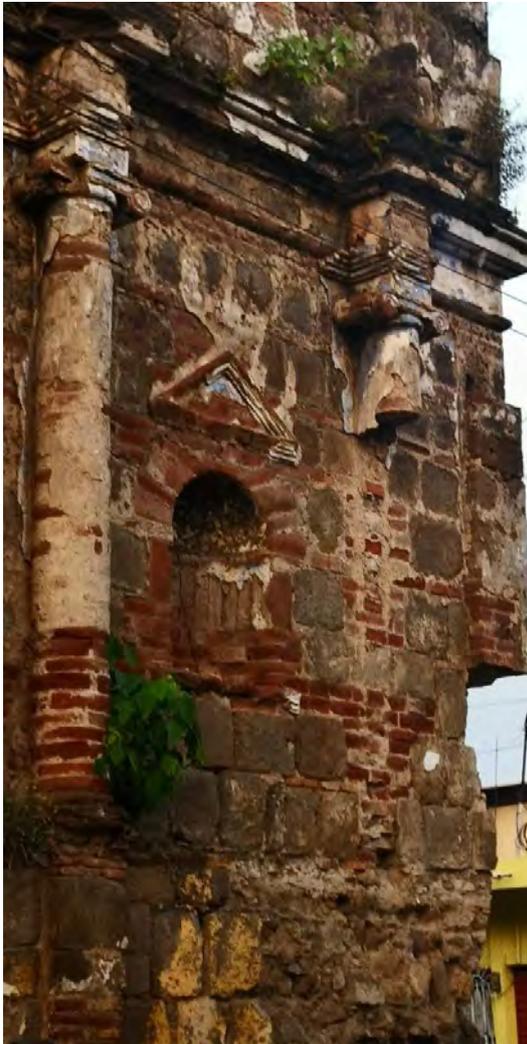
Imagen 34 Pilastras y nichos de la fachada Sur, lado derecho ⁹⁷

Los daños provocados por el sismo aumentaron los daños en los materiales y sistemas constructivos. Tal y como se puede apreciar en la Imagen 36, las pilastras sufrieron daños, desprendimiento de acabados, en algunos casos más de las 3 cuartas partes del elemento colapsó. En cuanto a los

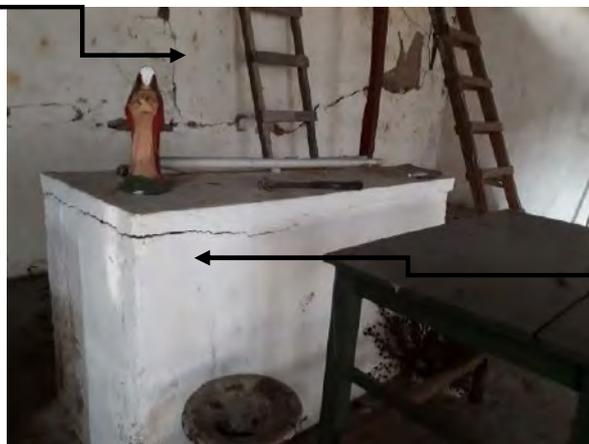
Pulpito, de concreto, se desconoce la fecha de construcción (no es original) presenta fisuras, y desgastes, presencia de escombros en toda el área interna de la iglesia

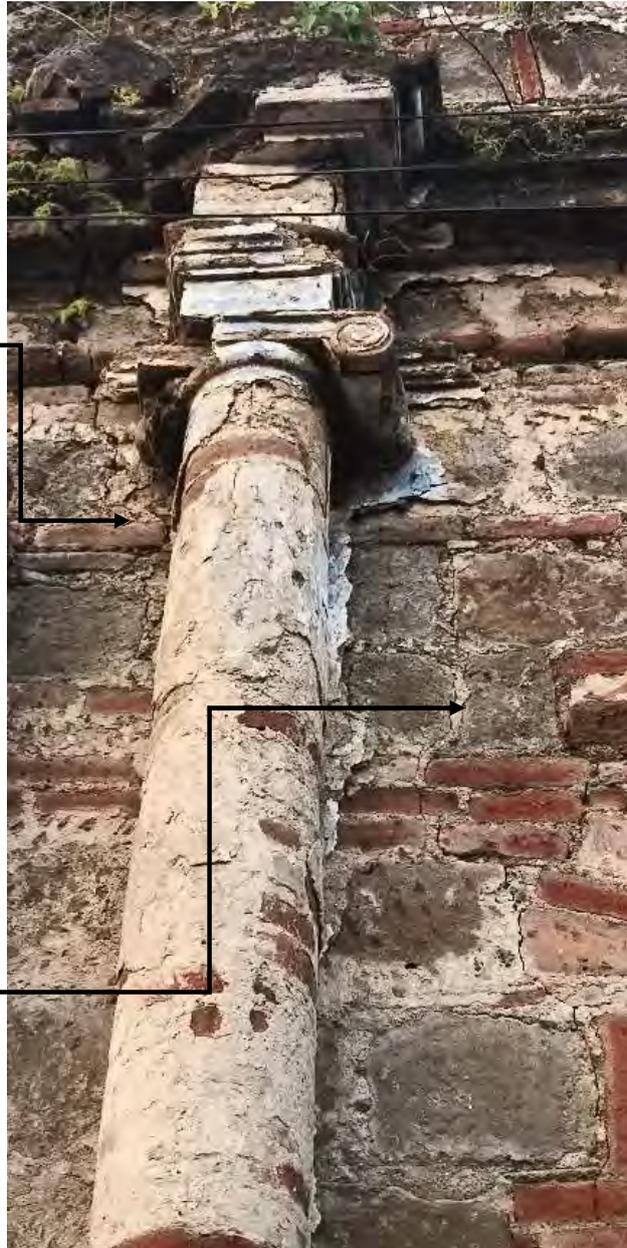
Imagen 44 Pilastra típica, estilo toscano, fachada principal ¹⁰⁹

Presencia de micro y macro flora, en los elementos ornamentales, cornisas, y cabezas de muro. El faltante de revoques y alisados es en el 100% de la fachada. Se encuentran vestigios en sectores, de color azulado, que pudiesen pertenecer, a etapas pasadas.

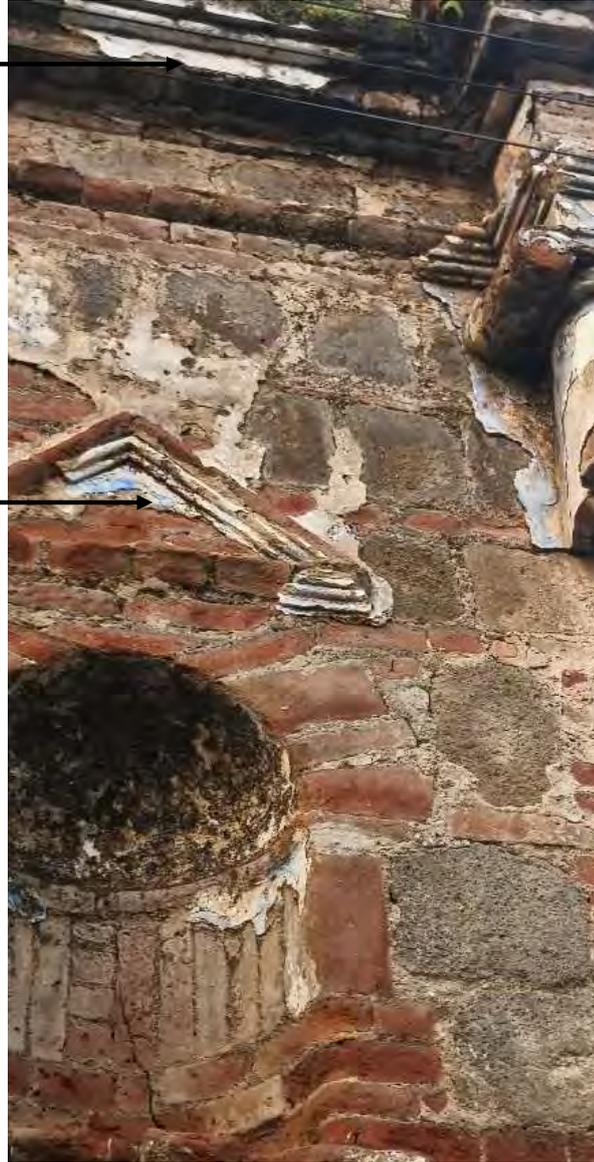
Imagen 45 NICHOTÍPICO, FACHADA PRINCIPAL, LADO NORTE ¹¹⁰

Nichos, con tímpanos neoclásicos, cuyo material compositivo es el ladrillo, se observó en la fachada que los elementos internos y formales del éste son de ladrillo de barro. Carecen de revoques o alisados, y su estado de deterioro es de moderado a severo.

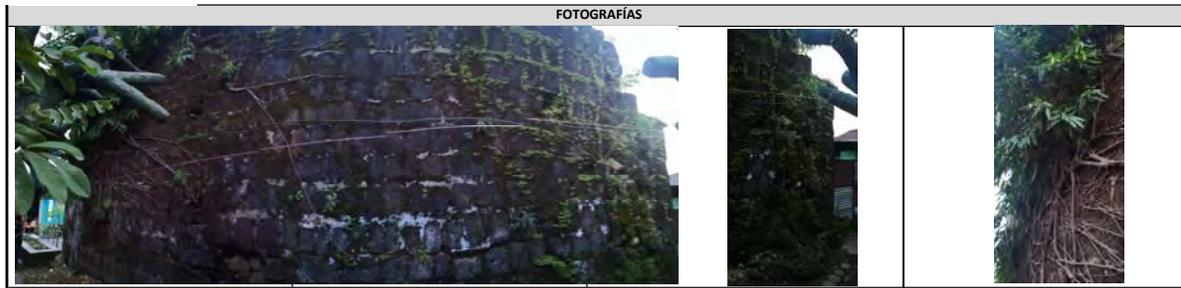
Imagen 1 2 3

DIAGNÓSTICO PRELIMINAR	DAÑO	LEVE	ALTERACIÓN	LEVE	DETERIORO	LEVE			
CONCLUSIÓN PARCIAL	Muro posterior, resientan, leves alteraciones, daños y deterioros. Esto se debe al material compositivo que resiste el intemperismo. Sin embargo, son evidentes las erosiones, desprendimiento de acabados, que con el intemperismo, y el paso del tiempo, puede provocar daños posteriores, de no realizar una propuesta, que incluya el mantenimiento adecuado de estos.								
PROPUESTA DE INTERVENCIÓN	Liberación de micro y macroflora, propuesta de mantenimiento.

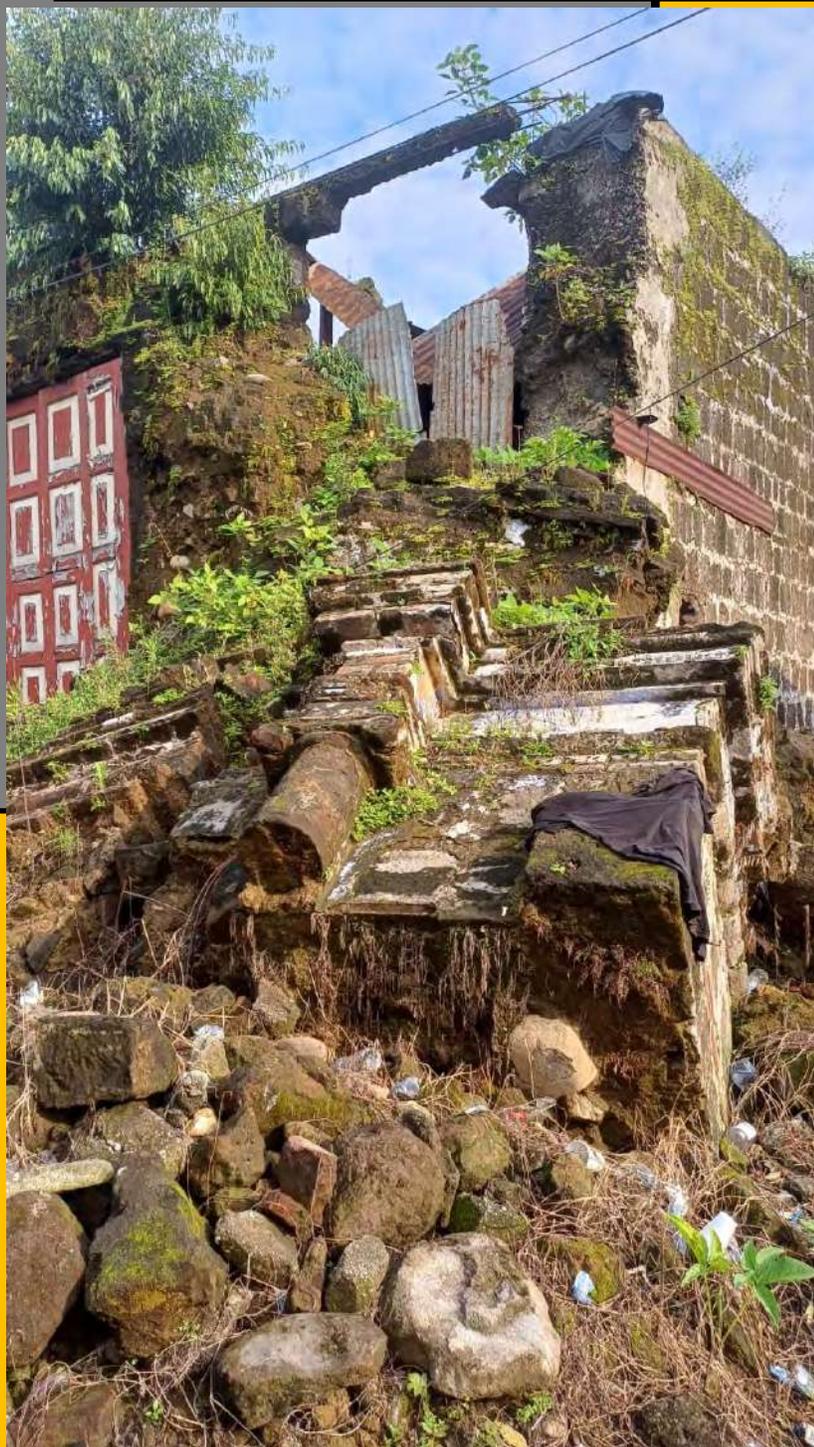
EN LA IMAGEN SE OBSERVA, LOS ELEMENTOS QUE FORMABAN PARTE DEL SEGUNDO CUERPO, DE LA ESQUINA OESTE, SE OBSERVA RESTOS DE LAS PILASTRAS, CAPITILES, LOS CUALES COLPASARON, DURANTE EL INVIERNO DEL AÑO 2023
