Registro y Catalogación
PARROQUIA SAN JUAN BOSCO,
SANTUARIO MARÍA AUXILIADORA.
Zona 11, Ciudad de Guatemala

PARA OPTAR AL TÍTULO DE:
ARQUITECTO

GUATEMALA, OCTUBRE, 2025

PLANOS DE REGISTRO DE DAÑOS Y ALTERACIONES

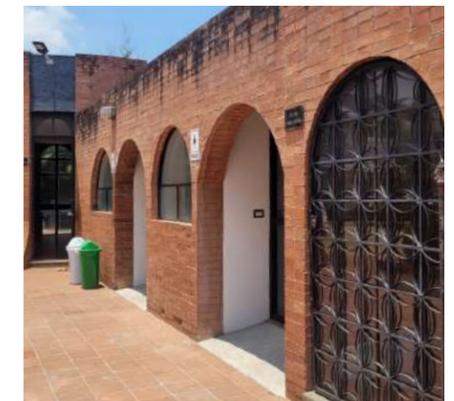
1 Daño en baldosas

Causa. Fractura de la pieza por golpe y exposición continua al tránsito y a la intemperie.

Recomendación. Reemplazo de la pieza dañada pero prevenir que el daño se expanda.
