**DIAGNÓSTICO Y PROPUESTA DE REPARACIÓN EN EDIFICACIONES DAÑADAS
POR EL SISMO OCURRIDO EN SAN MARCOS, EL 7 DE NOVIEMBRE DE 2012**

Helbert Wilfredo Guzmán Martínez

Guatemala, marzo de 2016

TRABAJO DE GRADUACIÓN

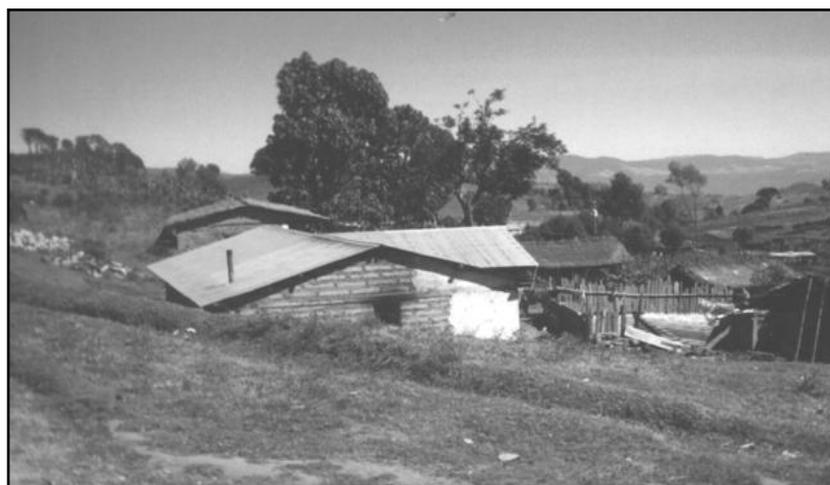
Figura 12. **Vivienda de adobe con techo de lámina**

Lo recomendable para mejorar edificaciones de adobe es mejorar sus techos, estos son demasiado pesados para estructuras que no están diseñadas para soportar techos de duralita o teja, estas por su material son muy pesados, siendo el principal motivo que las edificaciones de adobe representen un grave peligro estructural. Pero si es necesario optar por reemplazar el techo actual y construir uno más liviano como por ejemplo un techo de lámina que presenta un peso más liviano.

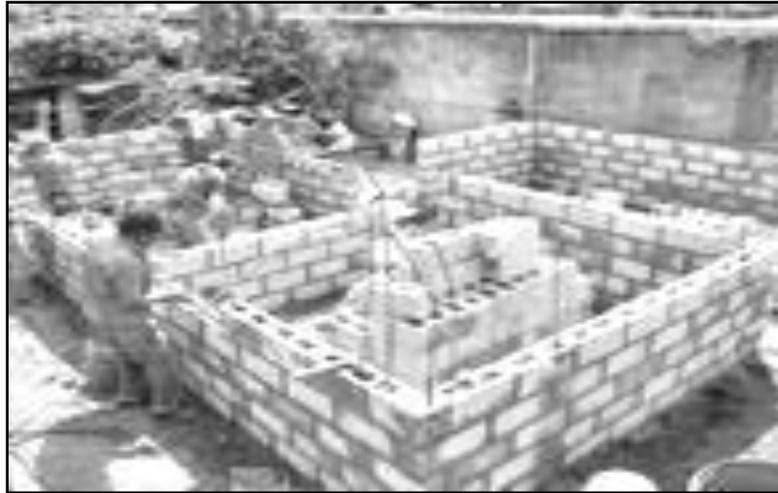
Figura 14. **Construcción de mampostería sin refuerzo**

- Mampostería sin refuerzo
Para lograr su mejoramiento es recomendable que por lo menos este pineado en sus esquinas con hierro de diámetro de 3/8 plg. y que su mortero de proporción 1:2 presente una buena consistencia para lograr una mejor adherencia entre los blocs.
