*“ANÁLISIS DE LA RESTAURACIÓN ACTUAL DEL PALACIO NACIONAL  
DE LA CULTURA DE LA CIUDAD DE GUATEMALA.”*

TESIS

GUATEMALA, NOVIEMBRE DE 2 008

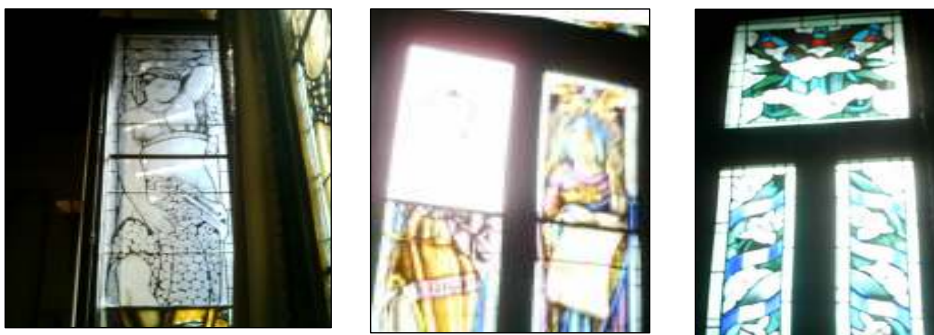
Los vitrales se encontraron desmontados y desarmados estando las piezas en las mesas del taller de vitrales y dispersas en el mismo, con excepción del vitral “El Quetzal” que se encuentra colocado en el Salón de Banquetes y el segundo panel del vitral PAX que se encuentra ubicado en un caballete en el taller de vitrales.

**Fotografía 1.** Vista de los vitrales del Salón de Banquetes antes de la intervención

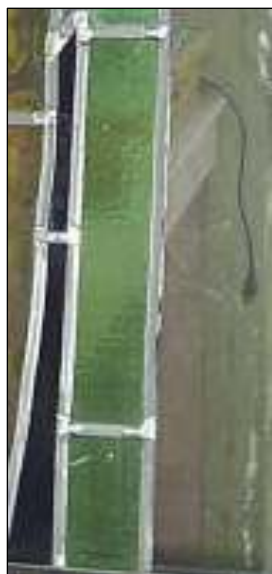
El en el caso del panel que corresponde al rostro del vitral “IVISTITIA” y al panel correspondiente al rostro del vitral “PAX” el bastidor es inexistente debido a que los paneles están desarmados. El bastidor del panel 2 (en medio) correspondiente al vitral Pax, a pesar de sufrir algunas deformaciones en los rieles exteriores, esta en buenas condiciones. El bastidor del vitral denominado “El Quetzal” ha perdido varias propiedades físico-mecánicas propias del plomo como elasticidad y plasticidad, aumentando su probabilidad de ruptura, desgarro y deformaciones.

**Fotografía 2.** Panel 2 del vitral PAX, deformación de riel exterior del bastidor, detalle.

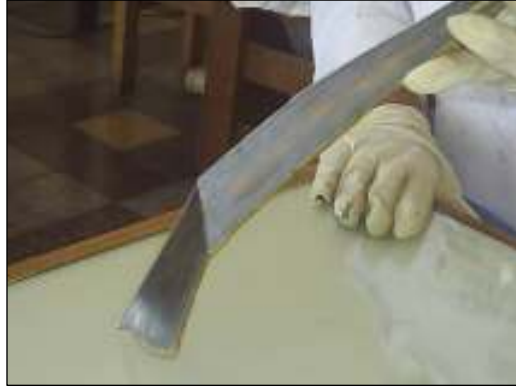
**Fotografía 3.** Pieza fracturada, intervenida de manera inapropiada.

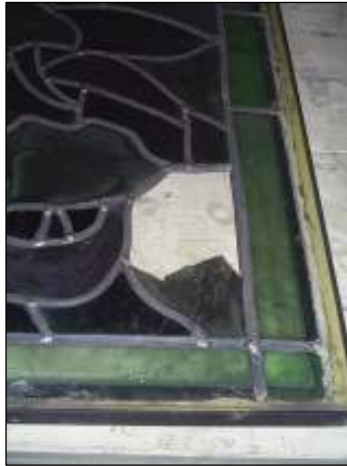
**Fotografía 4.** Vitral "El Quetzal", detalle, pieza fracturada y con perdida.

En el caso del panel 2 del vitral PAX se retiro el vidrio transparente colocándose en su lugar la pieza correspondiente y del vitral "El Quetzal" se retiraron los fragmentos restantes de la pieza fracturada y se coloco la pieza correspondiente.

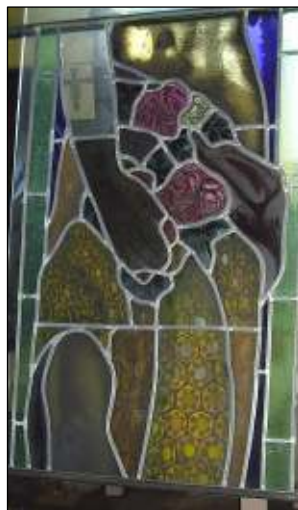
**Fotografía 5.** Panel 2 del vitral PAX, pieza faltante.

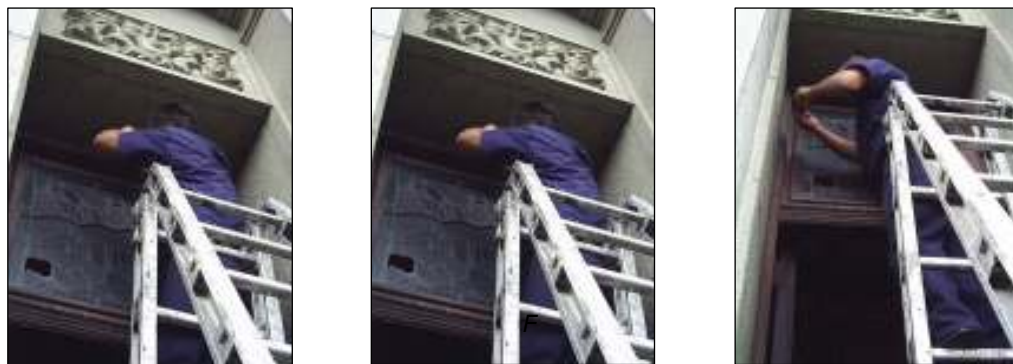
**Fotografía 6.** Retiro de tornillos para desmontar el vitral “El Quetzal”

Debido a que el vitral “El Quetzal” aun está colocado sobre la puerta por medio de un marco fijado por tornillos, se procedió a retirar los tornillos, el marco de madera, y el marco de metal donde esta fijo el vitral con mastic.

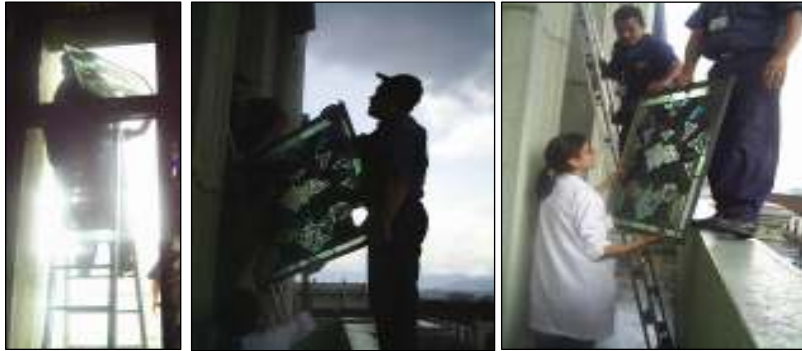
**Fotografía 7.** Retiro del vitral “El Quetzal”

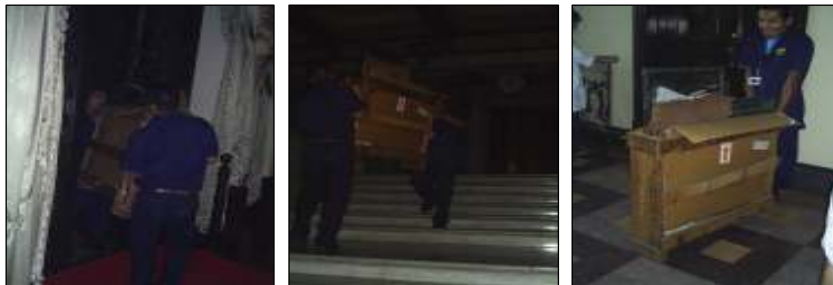
**Fotografía 8.** Embalaje y traslado de vitral al taller de vitrales.

Luego de desmontar el vitral “El Quetzal” se procedió a preparar al mismo para su traslado al taller de vitrales, para lo cual se colocó en una caja de madera especial para el transporte de vidrio y fue protegido por dos planchas de duroport, cartón corrugado, espuma sintética y alfombra, a cada lado del vitral. Para desmontar el vitral del marco de hierro fue necesario retirar el mastic con el cual estaba unido a este.

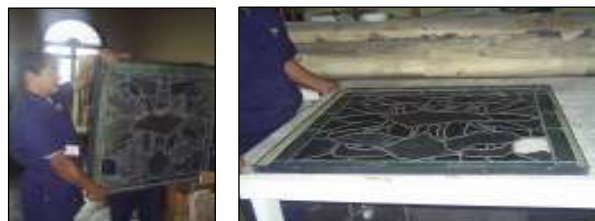
**Fotografía 9.** Desembalaje del vitral en el taller de vitrales.

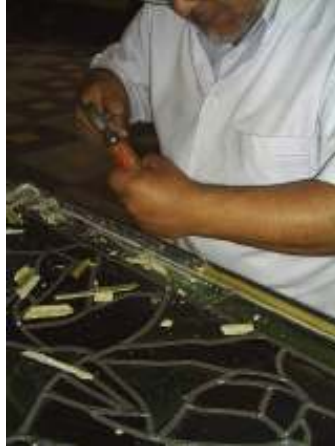
**Fotografía 10.** Eliminación del mastic del vitral "El Quetzal"

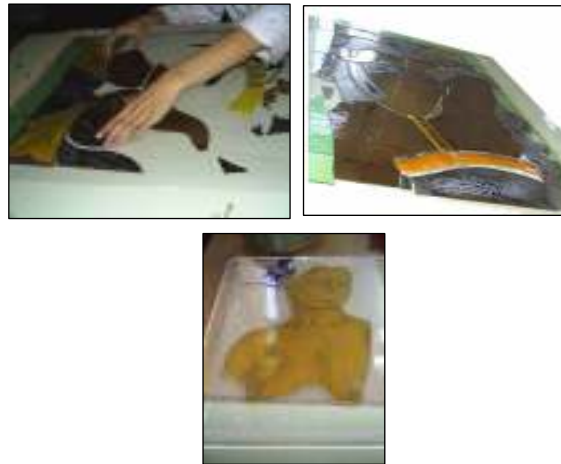
**Fotografía 11.** Armado del vitral Pax, identificación de piezas faltantes y sin terminar.

Se procedió a armar cada panel con las piezas existentes en el taller de vitrales, al mismo tiempo se identificaron las piezas faltantes y las piezas sin terminar.

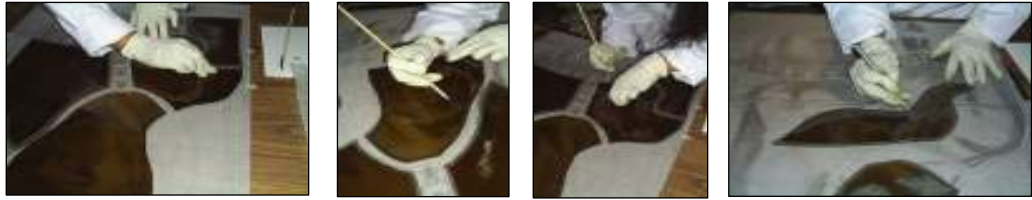
**Fotografía 12.** Aplicación de grisalla, detalles.

El grisallado de las piezas se realizó según la técnica de aplicación utilizada en los originales, con algunas variantes para integrarlas ópticamente a los vitrales elaborados con anterioridad por el personal del taller de vitrales. En cuanto a las temperaturas y los tiempos de quema de cada una de las piezas varío dependiendo del tipo de vidrio y la formulación de la grisalla, la cual varío según las propiedades físico-mecánicas de los diversos vidrios, al mismo tiempo para poder hornear/quemar las piezas en el taller, debido a que el horno digital no ha sido utilizado, por lo que no está curado, no había manual de uso y su adquisición demora mucho tiempo, fue necesario emplear el horno pequeño, que está en mal estado pues tanto las temperaturas como tiempos varían continuamente y se apaga, dificultando la realización de piezas de buen acabado .

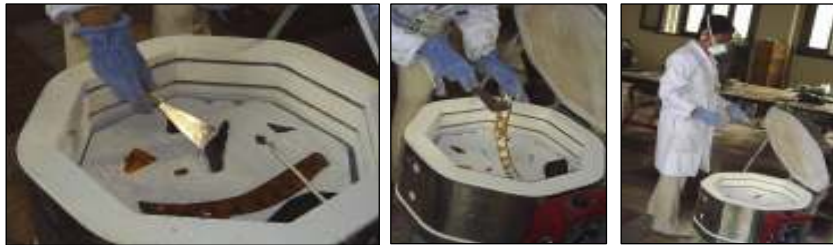
**Fotografía 13.** Procesos de quemado de algunas piezas, detalles.

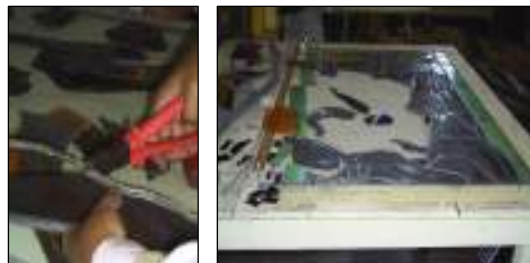
**Fotografía 14.** Procesos de ensamble de paneles "IVISTITIA" y "PAX."

El ensamble se realizó emplomado el vidrio siguiendo el diseño de los bocetos originales, haciendo coincidir las piezas y cortando los excedentes de plomo, manteniendo las piezas en su sitio por medio de los clavos de herradura. Luego se procedió a soldar, por ambos lados, cada juntura con suficiente estaño para cubrir los puntos de unión entre las cañuelas de plomo.

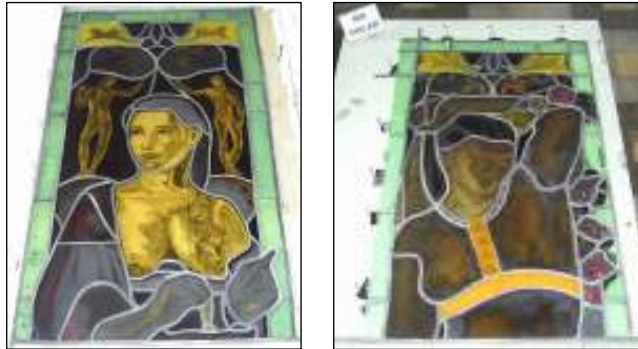
**Fotografía 15.** Paneles "IVISTITIA" y "PAX." ensamblados

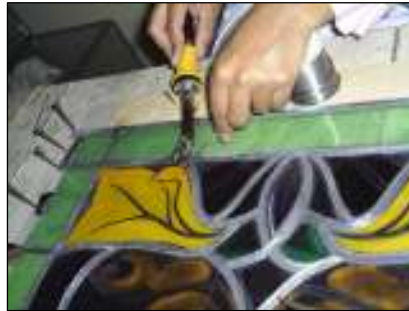
**Fotografía 16.** Soldadura, detalle.

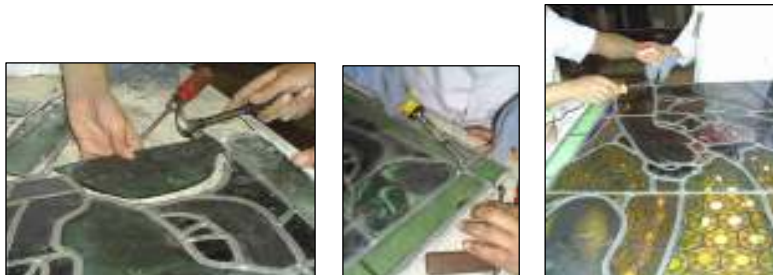
**Fotografía 17.** Colocación de la pieza faltante del vitral "El Quetzal" y el panel 2 del vitral PAX

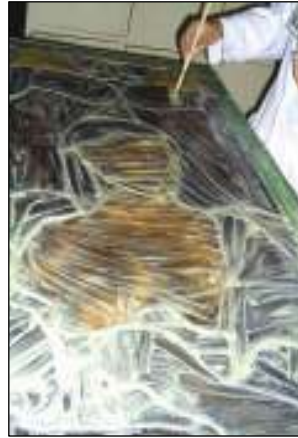
Fotografía 18. Aplicación de masilla, detalle.

Terminadas las soldaduras, se aplicó masilla de vidriero para aumentar la resistencia del vidrio y el plomo respecto a las inclemencias del tiempo. Para la colocación de los paneles restaurados fue necesario desmontar las puertas donde serían colocados, retirar los marcos de madera de cada puerta, sacar los marcos metálicos y retirar los paneles provisionales. Luego se colocaron los paneles restaurados y se aseguraron al marco por medio de soldaduras. Se colocaron nuevamente los marcos de madera, atornillados y tarugados, para finalmente colocar las puertas en su sitio.

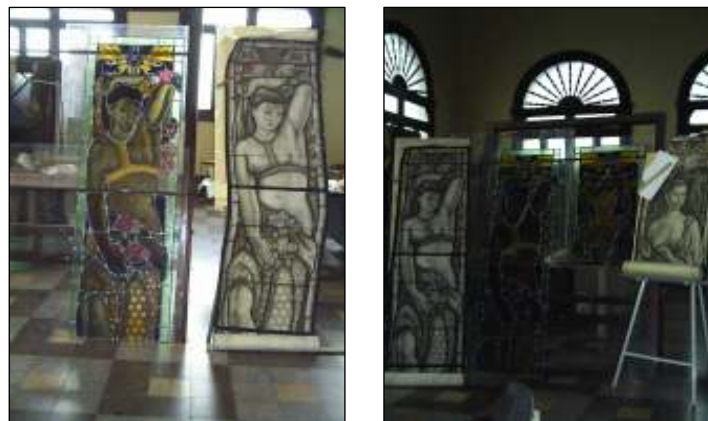
Fotografía 19. Paneles del vitral IVISTITIA y Pax terminados, vista en el taller.

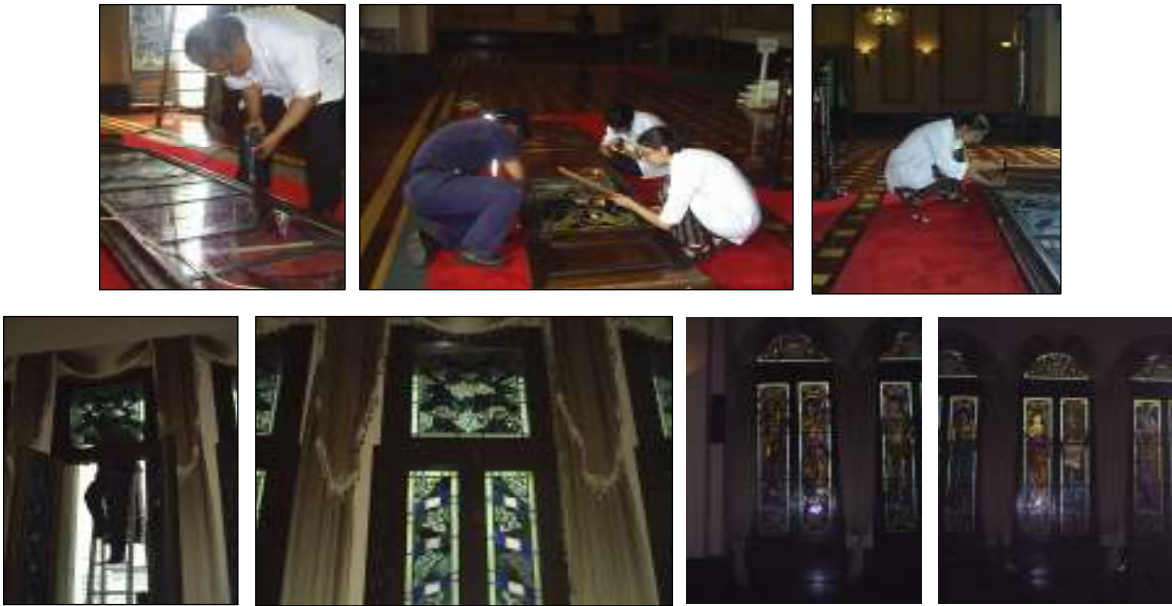
**Fotografía 20.** Proceso de montaje de los paneles restaurados, detalles

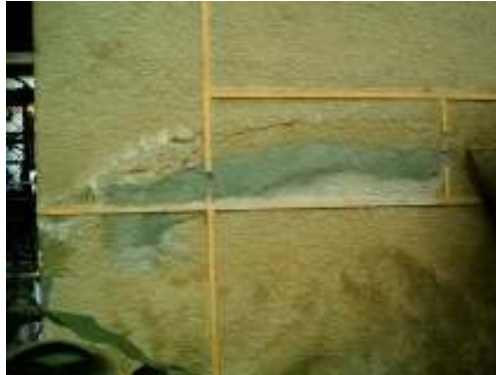
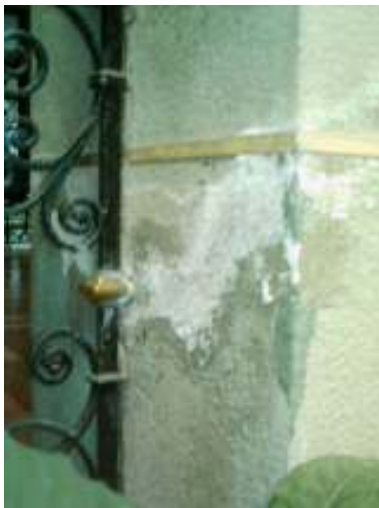
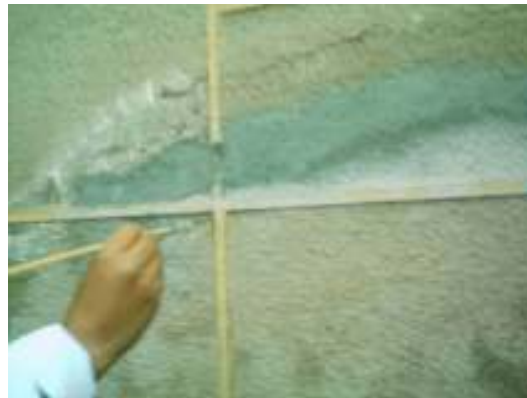
Integración de color, por medio de pruebas de colores, debido a que se encuentran diferentes tonalidades por que ha existido el deterioro por las filtraciones de agua, humedad, exposición al sol y paso de aves; las cuales provocan decoloración, degradación de manchas y la proliferación de microorganismos y hongos, que definitivamente transfieren el color.

**Fotografía 21.** Paredes de patio interno.

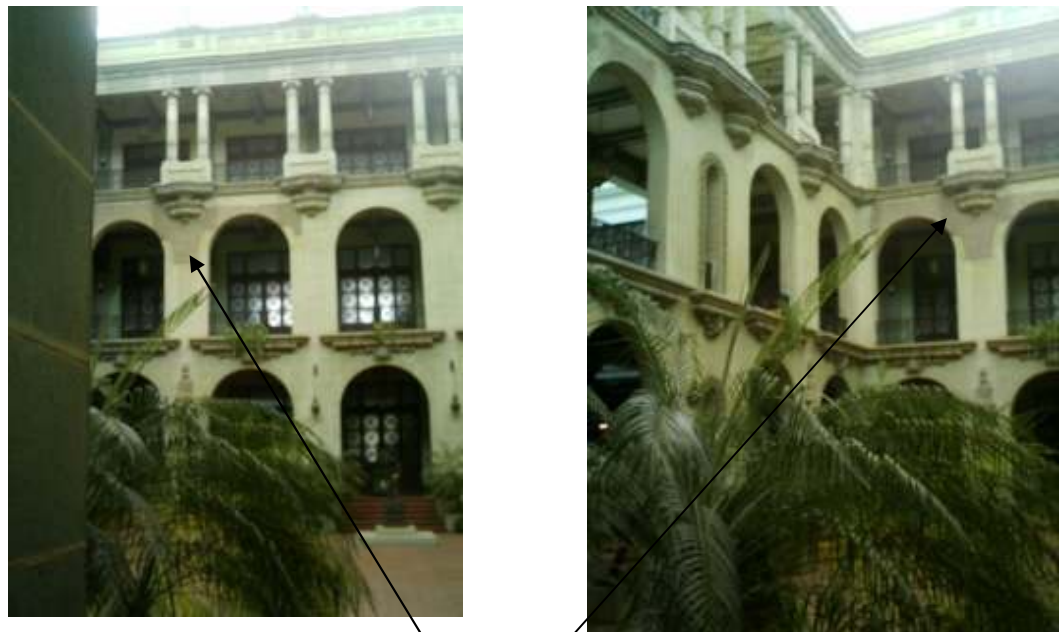
**Fotografía 22.** Paredes de patio externo, área en proceso de re sanación

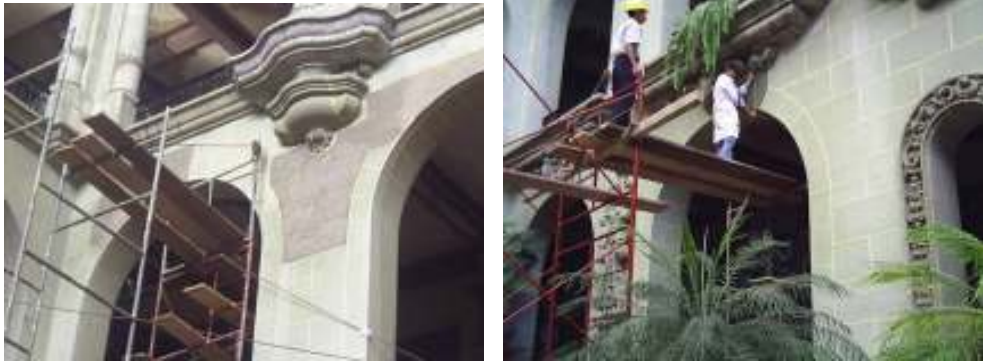
**Fotografía 23.** Paredes de patio externo, área en proceso de re sanación.

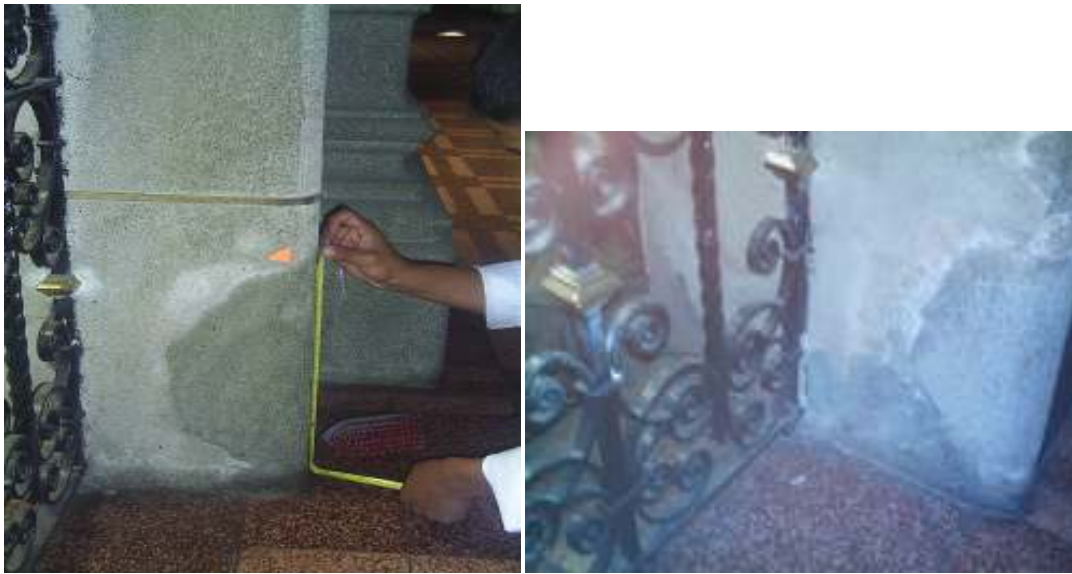
**Fotografía 24.** Paredes de patio externo, área en proceso de re sanación
