Universidad de San Carlos de Guatemala

Práctica Profesional Supervisada

**Informe final de servicios realizados en la plantación de *Hevea brasiliensis* (wild. ex A. class.) Müll. Arg. Euphorbiaceae “Hule” en finca La Gloria en el municipio de Santo Domingo, Suchitepéquez.**

Mazatenango, Suchitepéquez octubre de 2019

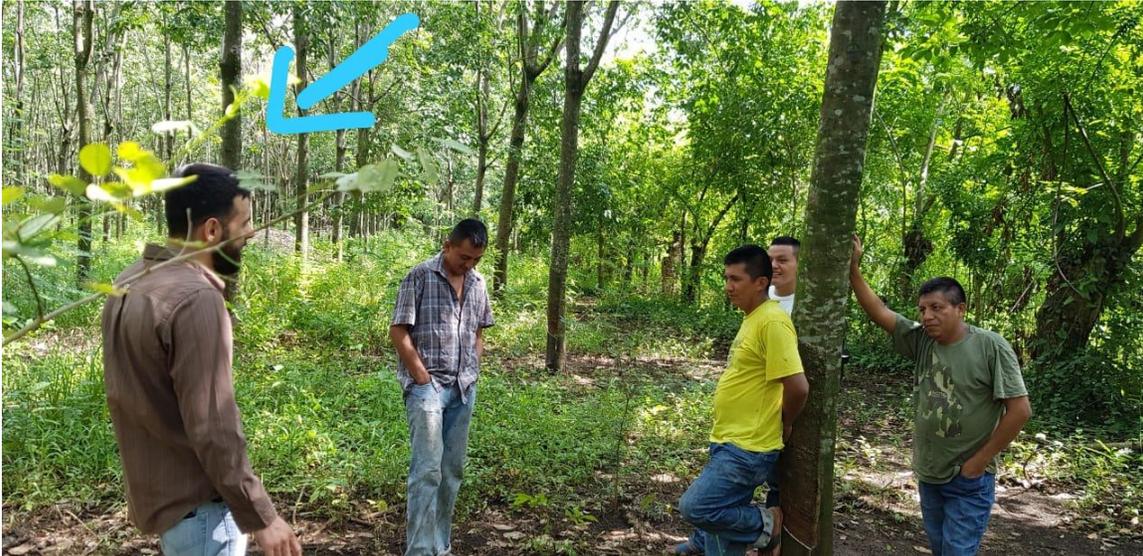
Figura 7. Administrador (persona señalada) instando a los picadores para mejorar parámetros de pica y para corregir tareas incompletas en finca La Gloria

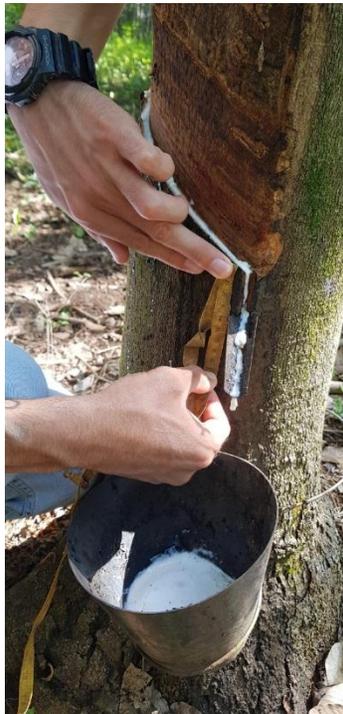
Figura 8. Equipo (espita) colocado a 4 cm del canal de pica en finca la gloria

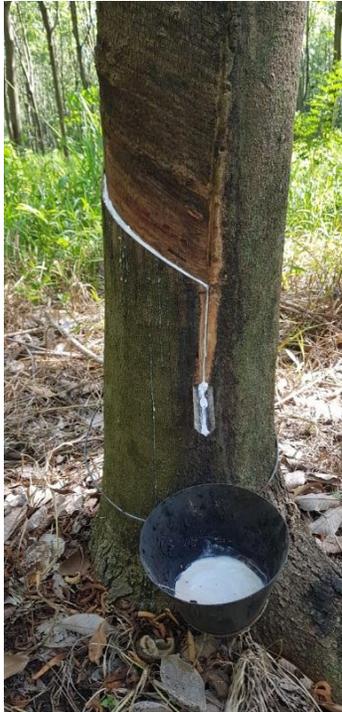
Figura 9. Equipo (espita) colocado a 10cm corrigiendo con parámetros de pica que la GREMHULE recomienda en finca La Gloria
