**UNIVERSIDAD DE SAN CARLOS DE GUATEMALA
CENTRO UNIVERSITARIO DEL SUROCCIDENTE
INGENIERIA EN AGRONOMÍA TROPICAL
EJERCICIO PROFESIONAL SUPERVISADO**

**CARACTERIZACIÓN DE LA ENFERMEDAD PUNTA DE LANZA EN PLANTACIÓN
DE *Hevea brasiliensis* (Willd. Ex A. Juss.) Müll. Arg. Euphorbiaceae. HULE EN
CRECIMIENTO DE FINCA CHITALÓN, MAZATENANGO, SUCHITEPÉQUEZ.**

Mazatenango, Julio de 2015

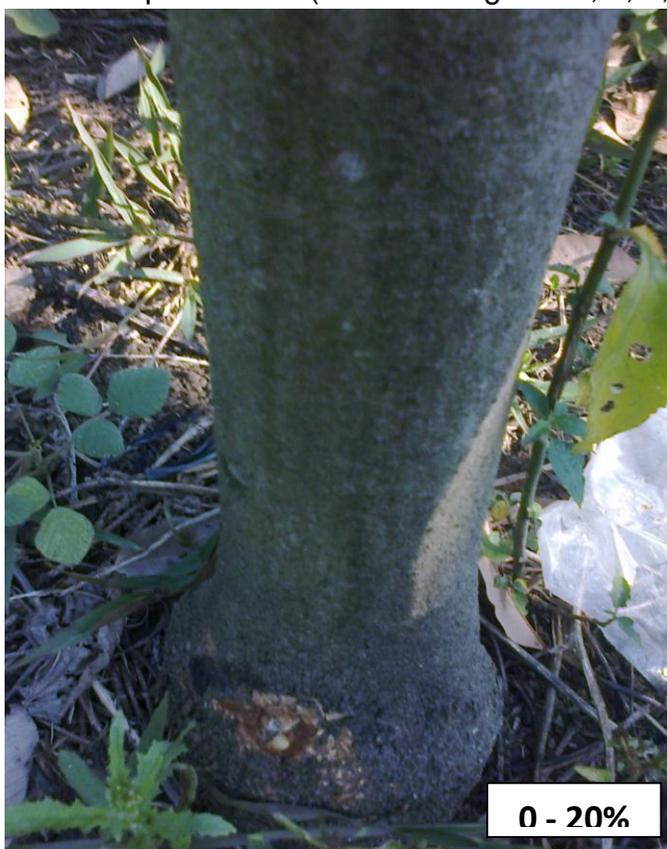
Figura 3: Rango número uno, del desarrollo de la enfermedad. Fotografía de la Autora, 2014.

La primera imagen comprende una severidad desde el 0 al 20% de presencia de la enfermedad la plantación. En este rango se observa el inicio de la enfermedad y se presenta como pequeñas grietas verticales en la corteza del árbol, de estas grietas se produce un brote de látex, en el campo se habla que el árbol está llorando leche y es así como da inicio la enfermedad punta de lanza. En la figura se observa que el patrón está expuesto 15 centímetros sobre el nivel del suelo, es posible observar la “pata de elefante” o sobre dilatación del patrón con respecto al injerto y la coincidencia de las heridas con la cicatriz del tallo agobiado del patrón.

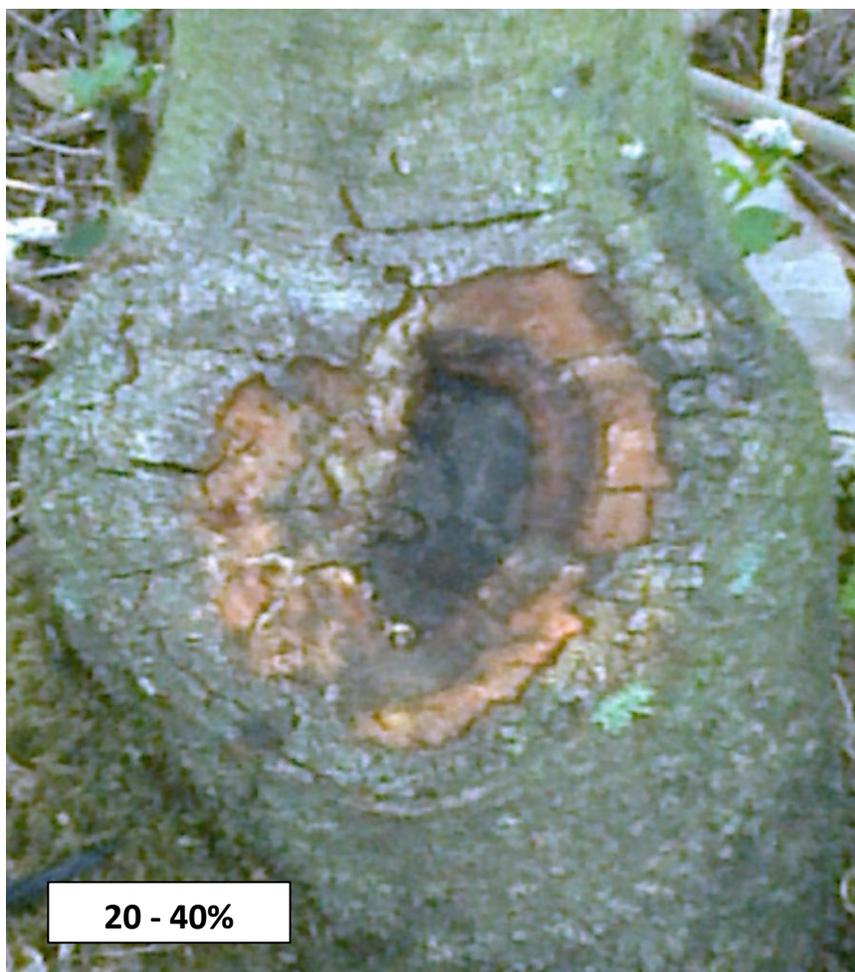
Figura 4: Rango número dos, del desarrollo de la enfermedad. Fotografía de la Autora, 2014.

El segundo rango da inicio a partir del 20% del daño al 40%, en este punto se observa que las grietas verticales formaron heridas en la corteza del árbol, sigue brotando leche y se observa la madera del árbol sin embargo esta todavía no posee daño, únicamente se encuentra a la intemperie. En este punto todavía es posible detener el avance de la enfermedad.

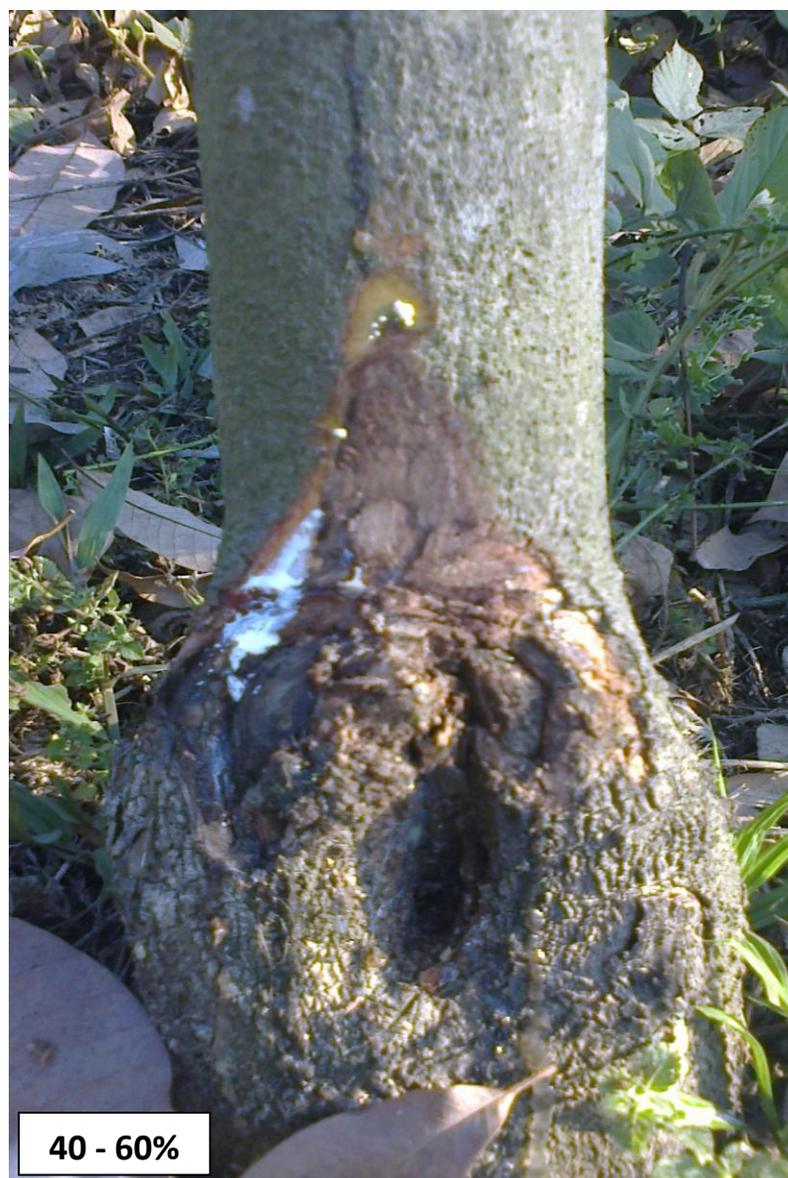
Figura 5: Rango número tres, del desarrollo de la enfermedad. Fotografía de la Autora, 2014.

En el rango que va desde el 40% hasta el 60% se encuentran los árboles cuya herida ha penetrado la madera de este, el daño abarca más del 50% de la corteza en el diámetro del árbol, en este punto el daño comienza a atacar en forma vertical consumiendo en forma vertical el tejido sano y se observa por medio del derrame de látex.

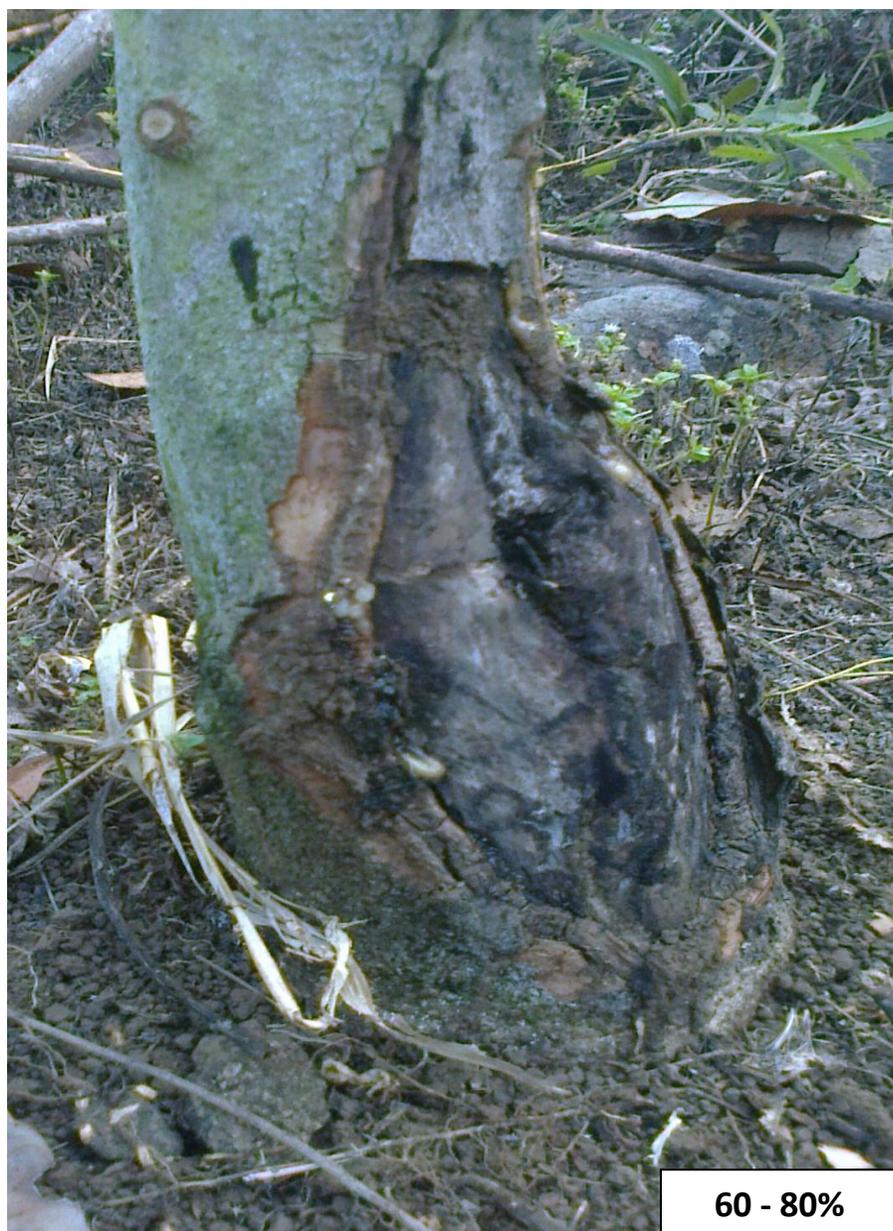
Figura 6: Rango número cuatro, del desarrollo de la enfermedad. Fotografía de la Autora, 2014.

En el rango que va desde el 60% al 80% la enfermedad ha consumido casi en su totalidad la corteza del árbol, dejando al descubierto la madera que presenta secciones necrosadas y a partir de este punto el árbol no puede recuperarse ya que el daño ha penetrado la madera del árbol.

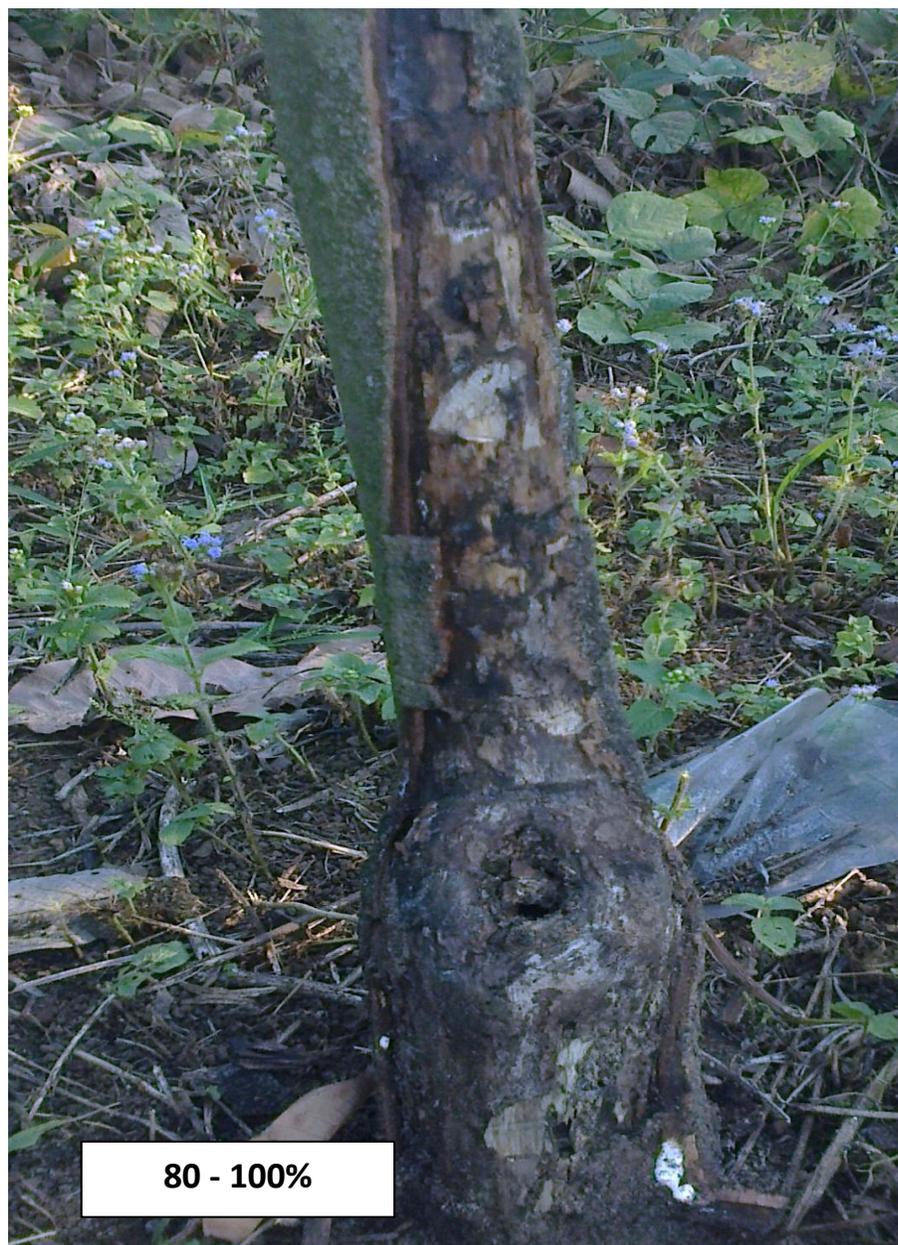
Figura 7: Rango número cinco, del desarrollo de la enfermedad. Fotografía de la Autora, 2014.

En el ultimo rango el cual va desde el 80% al 100%, los árboles presentan daño en la corteza abarcando el diámetro del árbol así como también se observa que el daño ya ha subido aproximadamente a una altura de 0.60 metros de altura, la madera del árbol está muerta y por lo tanto el árbol en este punto ha muerto.

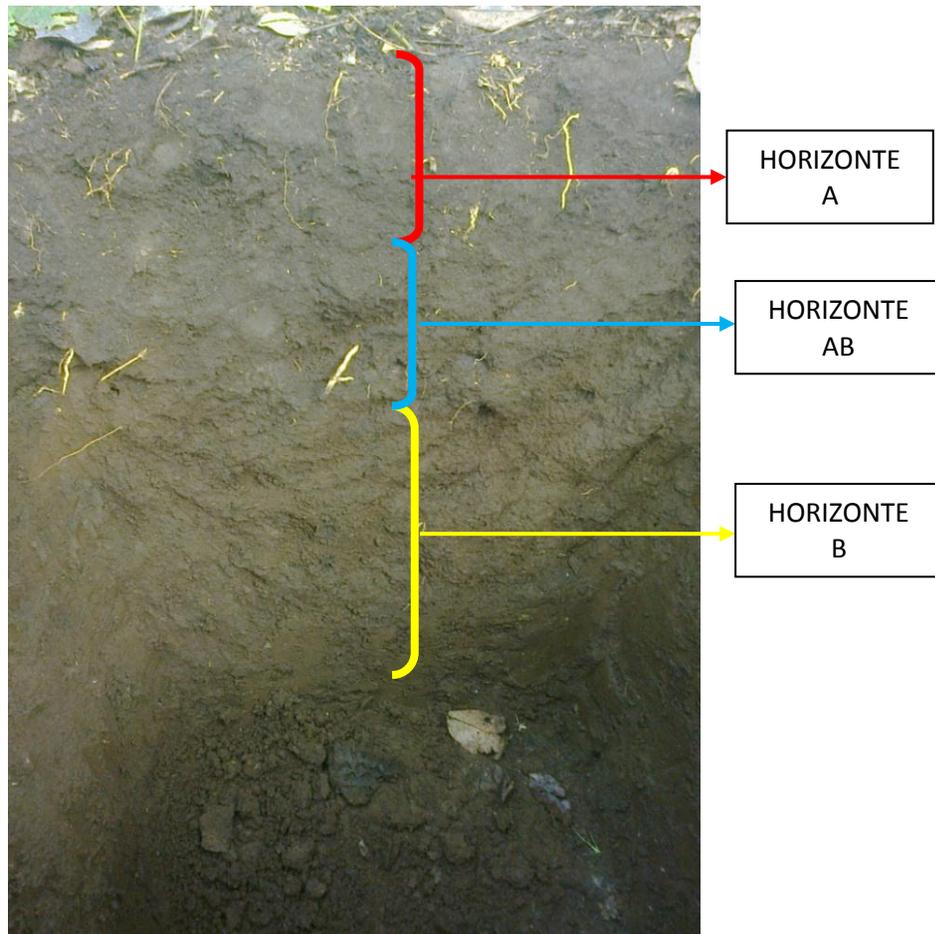
Figura 10: calicata uno, zona baja del sector La Isla, finca Chitalón.
Fotografía de la autora (2,014)

En la figura anterior se observa la calicata uno, en esta área el suelo se encuentra muy compacto, produciendo dificultades en el momento de la elaboración de la calicata, la cual tuvo una profundidad fue de 1.20 metros.

libre de piedras, para finalizar en la última sección estudiada desde los 0.71 hasta los 1.20 metros el color del suelo fue marrón tenue al igual que en la sección media, se observó la presencia de algunas piedras de menor tamaño y el tipo de suelo sigue siendo arcilloso.

Es importante mencionar que las piedras que se encuentran en el sector La Isla son areniscas y basaltos que han sido transportados por el río y depositados en el sector, cuando los rayos del sol impactan este tipo de piedras, la temperatura en ellas se eleva y al encontrarse tan cerca de los árboles elevan también la temperatura en la corteza de los árboles, en asociación con los daños en el fuste de los árboles, el impacto directo de los rayos del sol y la no aplicación de cal, propician las condiciones adecuadas para el brote de la enfermedad punta de lanza.

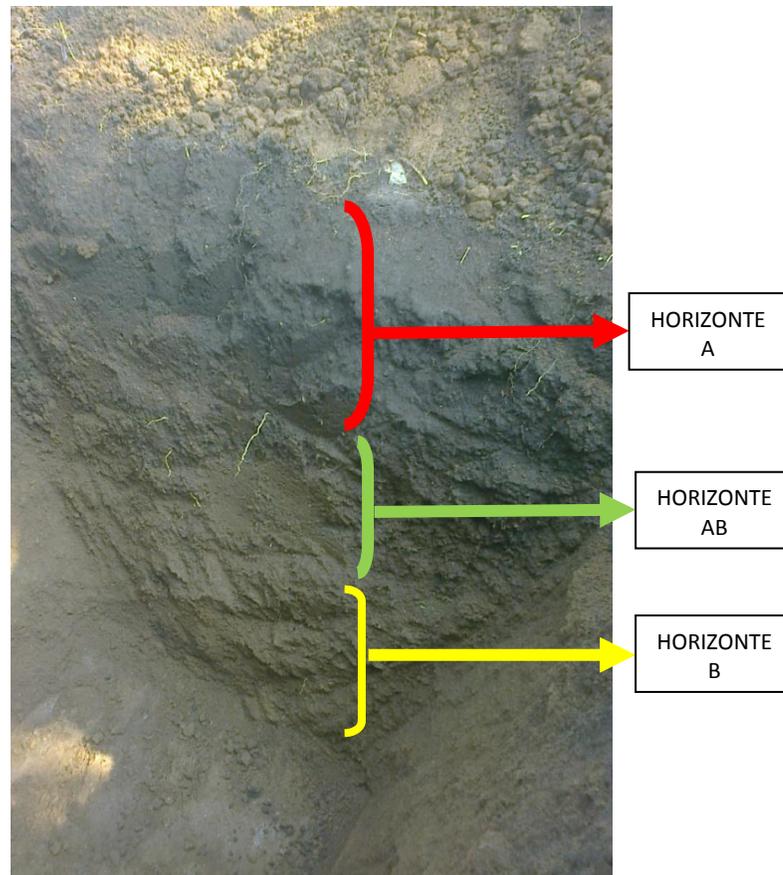
Figura 11: Calicata dos, zona media del sector La Isla
Fotografía de la autora (2,014)

Al realizar la segunda calicata en el sector medio de la Isla, se encontraron dos piedras de grandes proporciones a una profundidad de 0.23 metros, esto es debido que el sector La Isla se encuentra en medio de dos ríos: el río Sacuá y el río Chitá, según cuentan los ancianos que todavía viven en la finca hace muchos años atrás la crecida de los ríos arrastraron estas rocas al sector y por eso en esa sección, es muy común observar la presencia de rocas de grandes proporciones.

Después de realizados tres intentos, se logró la realización de la segunda calicata, observándose en los primeros 0.35 metros la presencia de materia orgánica e insectos como gallina ciega (*Phyllophaga spp.*) y lombriz común de tierra (*Diloboderus abderus*), se determinó que existe una fuerte presencia de rocas de diversos tamaños, el color del suelo sigue en la línea del marrón y el tipo del suelo en mayor parte sigue siendo arcilloso.

A partir de los 0.36 metros hasta los 0.80 metros se observó que el color del suelo es marrón solo que en este sector es un marrón tenue, con una mayor presencia de rocas y tipo de arcilloso. Siguiendo en la realización de la calicata después de los 0.81 metros en adelante el color del suelo bajo su intensidad a un café claro, se observó la presencia de rocas de mediana proporción y el tipo de suelo es arcilloso.

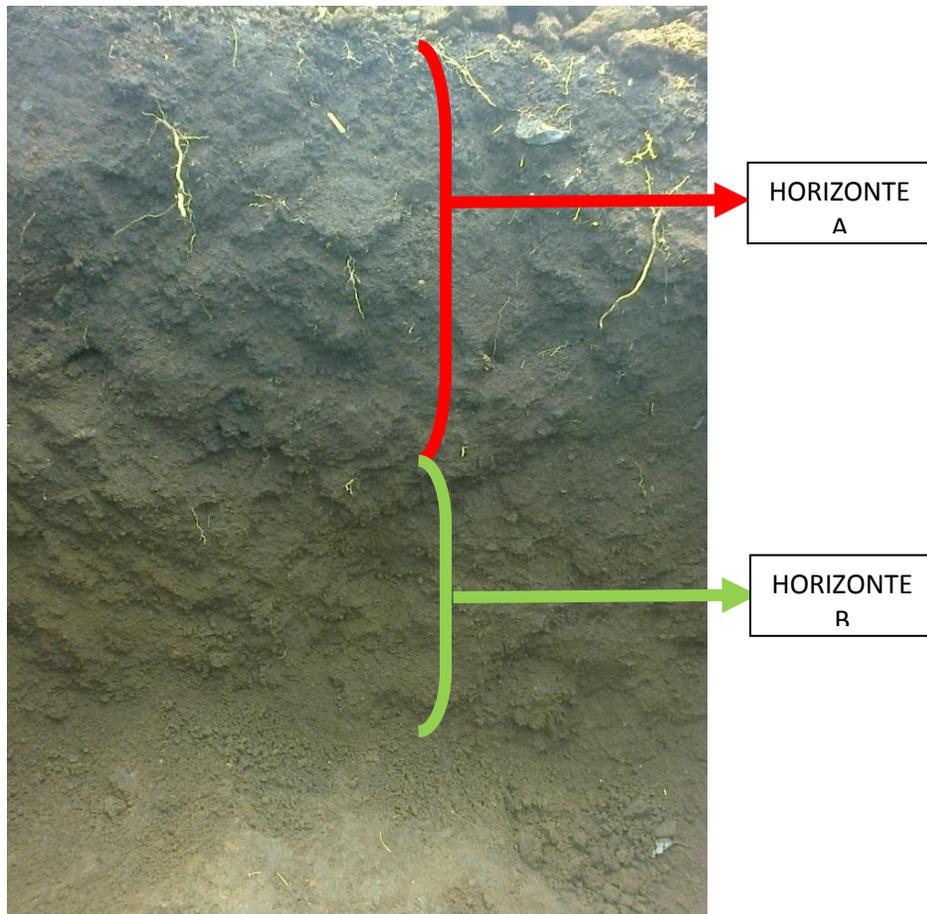
Figura 12: calicata tres, zona alta del sector La Isla
Fotografía de la autora (2,014)

La tercera calicata tuvo de una profundidad de 0.97 metros esto debido a la presencia de una roca de gran proporción que impidió que fuera más profunda.

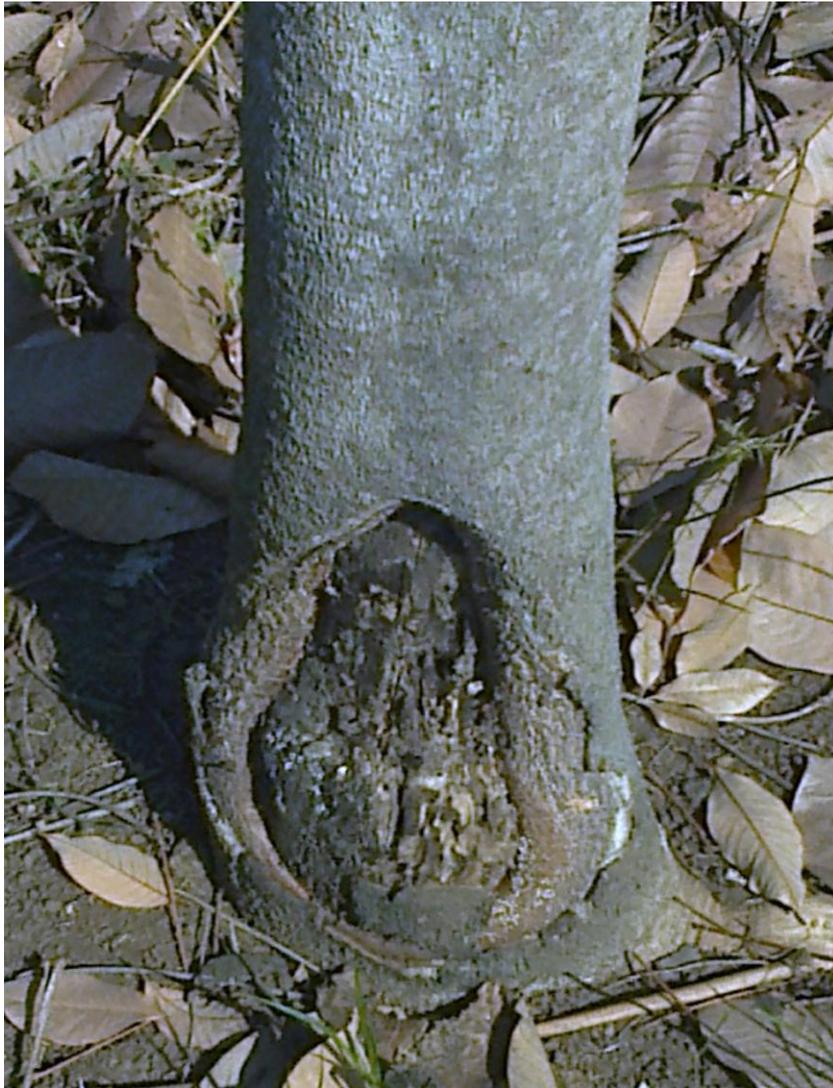
Figura 16: Enfermedad Punta de Lanza.
Fotografía de la autora (2,014)
