TRABAJO DE GRADUACIÓN

TESIS

**EVALUACIÓN DE TRES PRÁCTICAS AGRÍCOLAS EN LA
INCIDENCIA DE EROSIÓN E INFILTRACIÓN EN EL CULTIVO DE
MAÍZ (*Zea mays*) EN AGRICULTURA DE SUBSISTENCIA EN LAS
ZONAS POTENCIALES DE RECARGA HÍDRICA EN LA
SUBCUENCA DEL RÍO TZUNUTZ, SAN PEDRO CARCHÁ, ALTA
VERAPAZ**

COBÁN, ALTA VERAPAZ, OCTUBRE DE 2018

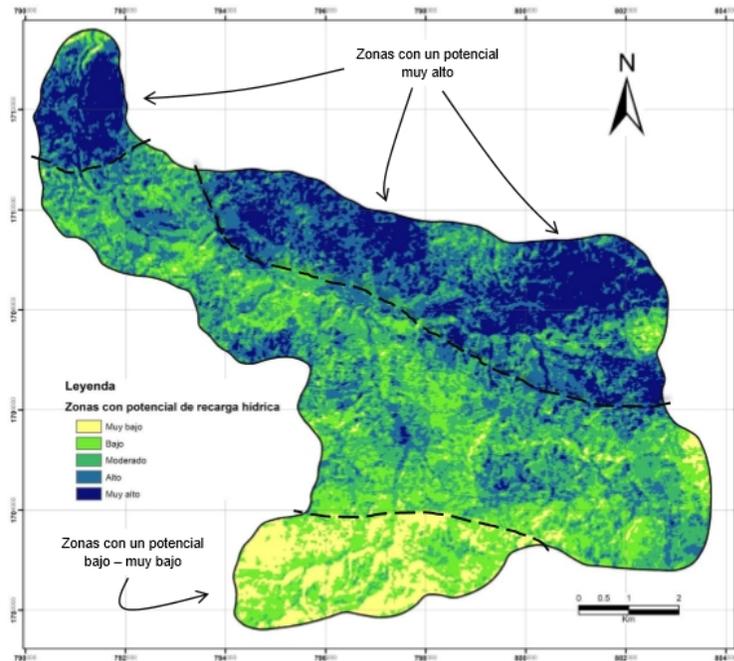
MAPA 2 ZONAS POTENCIALES DE RECARGA HÍDRICA DE LA SUBCUENCA DEL RÍO TZUNUTZ

Coy Figueroa estableció dichas zonas potenciales de recarga hídrica fueron mediante parámetros de uso del suelo, topografía, geología y eventos atmosféricos, posteriormente ponderados, cuyos datos registrados fueron digitalizados empleando sistemas de información geográfica, para luego ser procesados mediante álgebra de mapas, para dar como resultado su delimitación en el siguiente mapa.

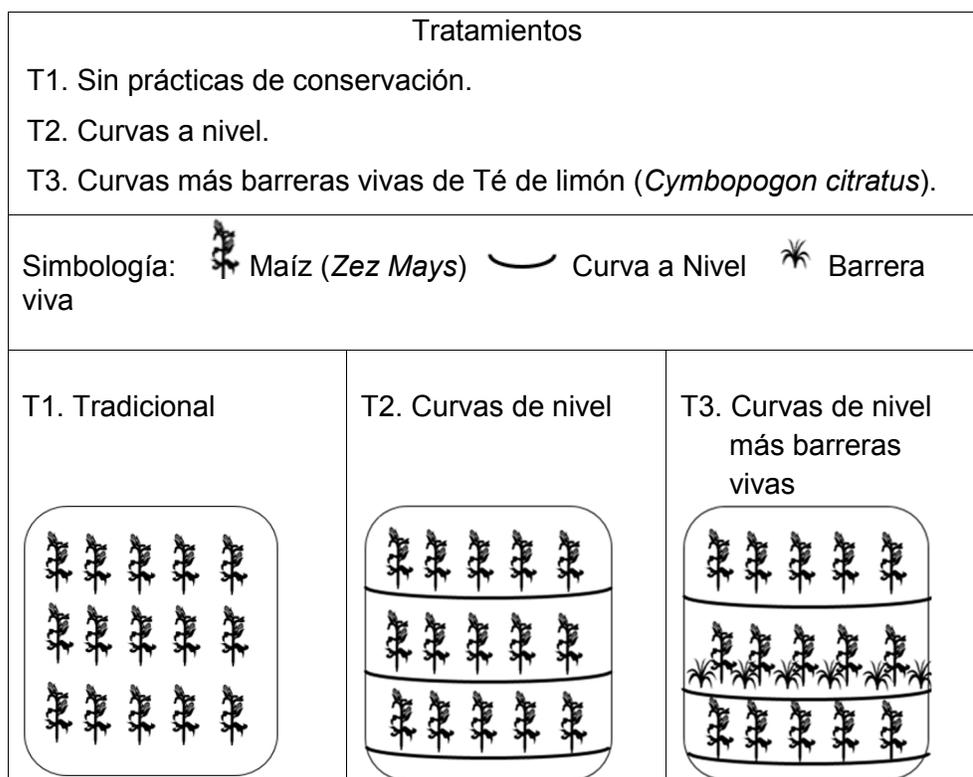
2.2.4 Esquema experimental

En el experimento propuesto se implementó bloques al azar con cuatro repeticiones, donde la unidad experimental posee medidas de 10 x 15 metros para cada práctica de conservación con el cultivo de maíz (*Zea mays*), se implementó un área total de 600 m² para todo el experimento, con el objetivo de medir la cantidad de suelo erosionado, además de registrar el comportamiento de la infiltración, en cada tratamiento a evaluar mediante análisis de varianza estadística.

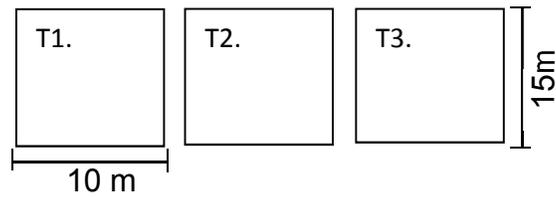
Bloque I ubicado en pendientes del 15% al 19%.

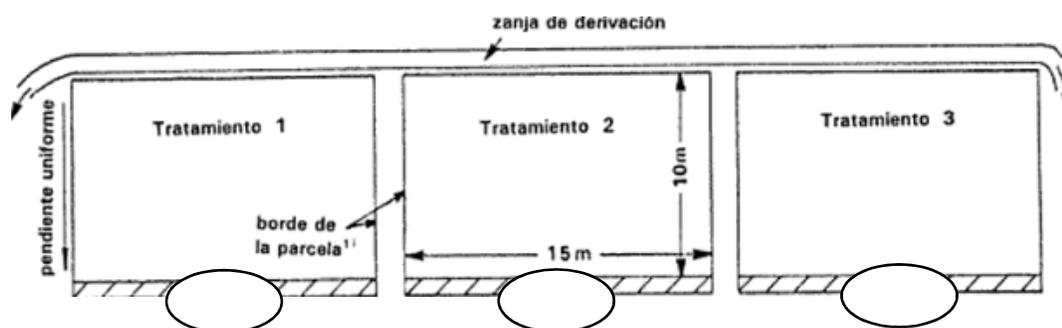
IMAGEN 1
DIAGRAMA ESQUEMÁTICO DE MÉTODOS PARA
TRATAMIENTOS DE EROSIÓN DE HOWELER 1987 Y POZOS
DE SEDIMENTACIÓN

Por lo que los sedimentos que se conduzcan hacia los pozos deberán ser recabados, secados y pesados, para obtener la cantidad total en kilogramos, de suelo erosionado por efectos del arrastre que tiene la escorrentía superficial del agua que no se infiltra al suelo.

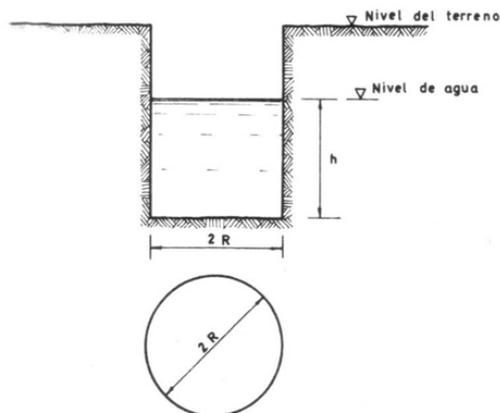
IMAGEN 2 DIAGRAMA DEL PERFIL DEL CILINDRO DE *PORCHET*

Se siguió la metodología que sugirió Ángel Arce Canahuí, en su guía *Determinación de la velocidad de infiltración a través método del Infiltrómetro de Doble Cilindro y el método de Porchet*, por lo que los ensayos de *Porchet* consistieron en excavar en la tierra un cilindro de radio (R) y profundidad conocida (h), para luego llenarlo con agua hasta el tope del cilindro con una lámina impermeabilizante y retirar la cubierta de plástico, y medir el tiempo en que se infiltraba el agua, haciéndolo en repetidas ocasiones, hasta alcanzar la saturación básica, en donde la infiltración se da a un ritmo menor de manera notable.

A lo largo del experimento se elaboró este ensayo en aproximadamente 108 ocasiones, 9 veces en cada unidad experimental.

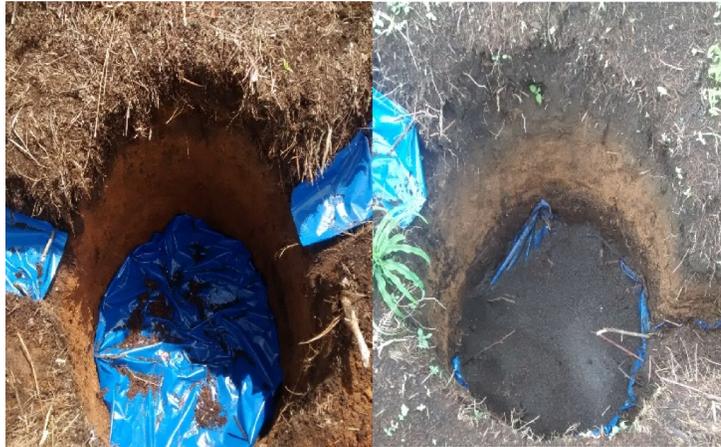
IMAGEN 4
POZOS DE SEDIMENTACIÓN CON CUBIERTA PLÁSTICA 15
DÍAS DESPUES DE UNA LECTURA

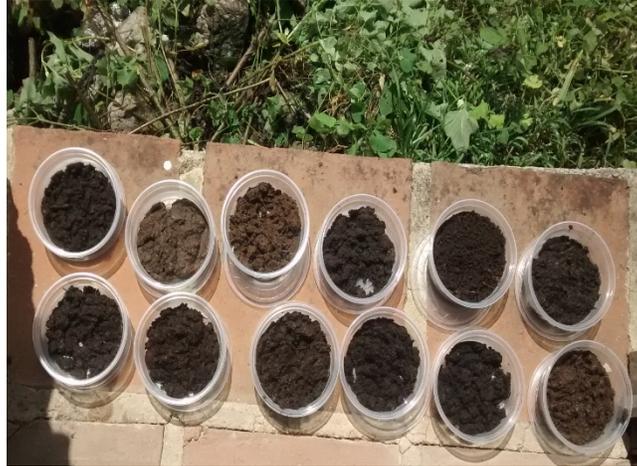
IMAGEN 5
SECADO DE MUESTRAS DE SUELO EROSIONADO

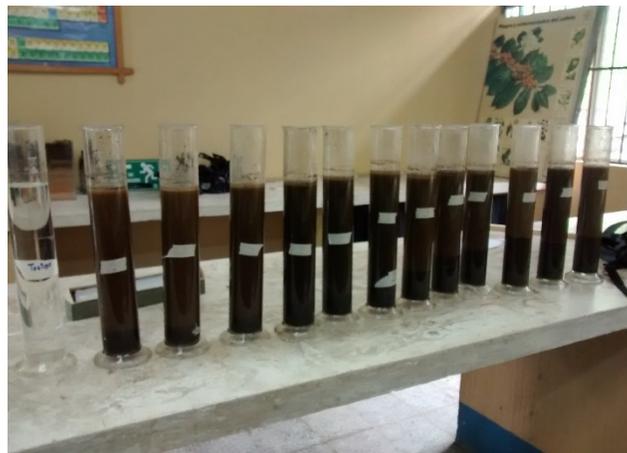
IMAGEN 6
ELABORACIÓN DE *BOUYUCUS*

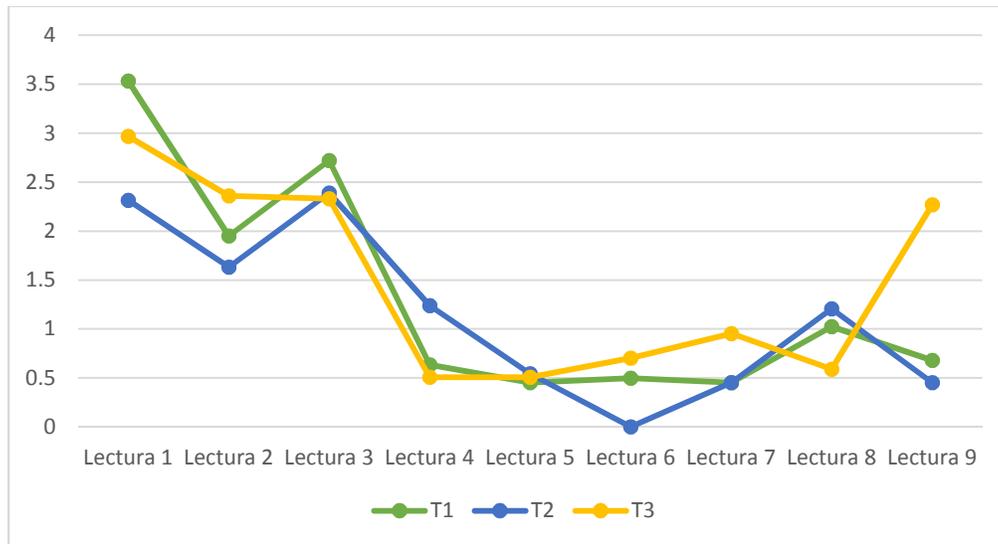
GRÁFICA 1 COMPORTAMIENTO DE SUELO EROSIONADO BLOQUE I EN KG

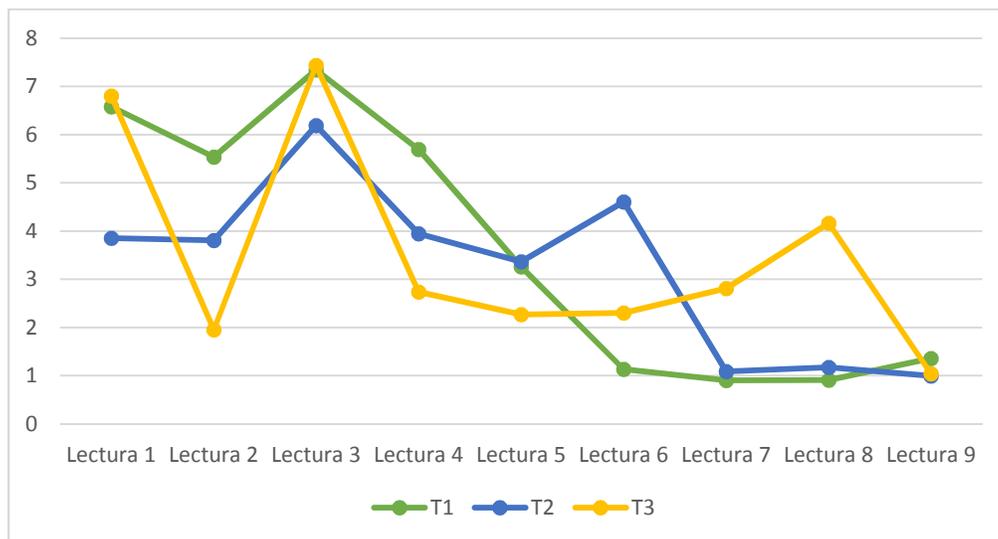
GRÁFICA 2 COMPORTAMIENTO DE SUELO EROSIONADO BLOQUE II EN KG

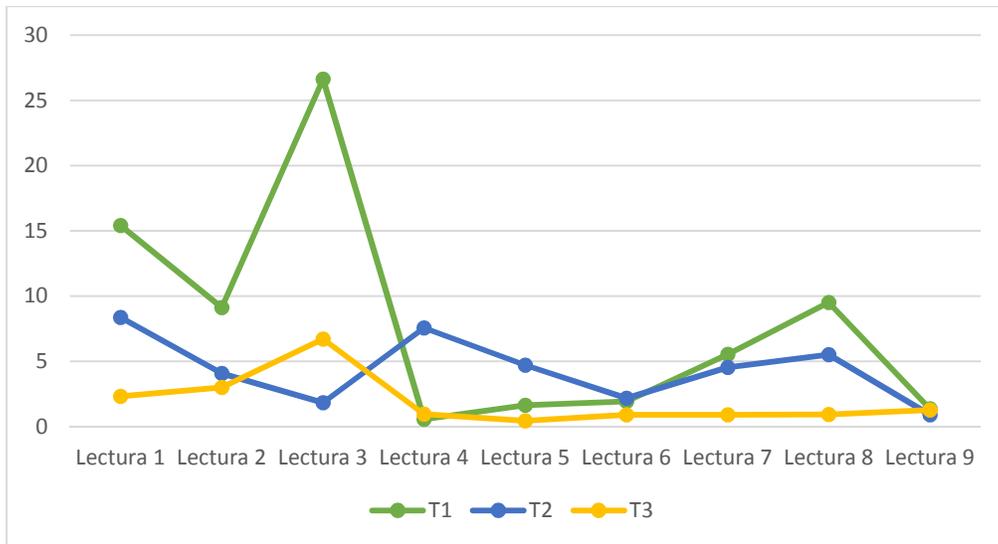
GRÁFICA 3 COMPORTAMIENTO DE SUELO EROSIONADO BLOQUE III EN KG

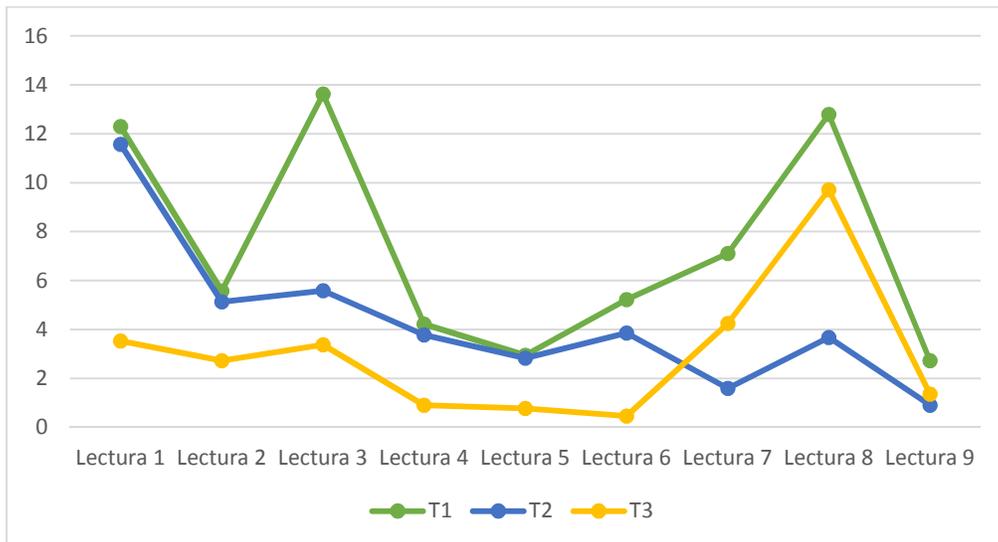
GRÁFICA 4 COMPORTAMIENTO DE SUELO EROSIONADO BLOQUE IV EN KG

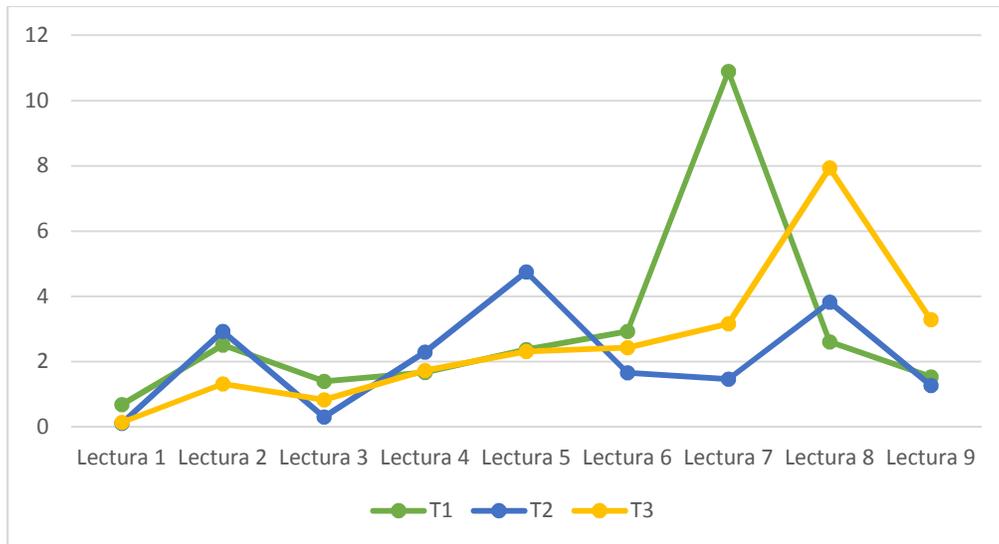
GRÁFICA 5 COMPORTAMIENTO DE INFILTRACIÓN BÁSICA BLOQUE I EN CM/H

A partir del cuadro 10 en el bloque uno en pendientes de 15% a 19%, la infiltración básica media cuando el tratamiento no contiene prácticas de conservación fue de 2.95 cm/h, un 12.88% mayor respecto al tratamiento con curvas a nivel más té de limón (*Cymbopogon citratus*) cuya infiltración básica fue de 2.57 cm/h y un 29.83% mayor que el tratamiento de curvas de nivel, que presentó una infiltración básica de 2.07 cm/h.

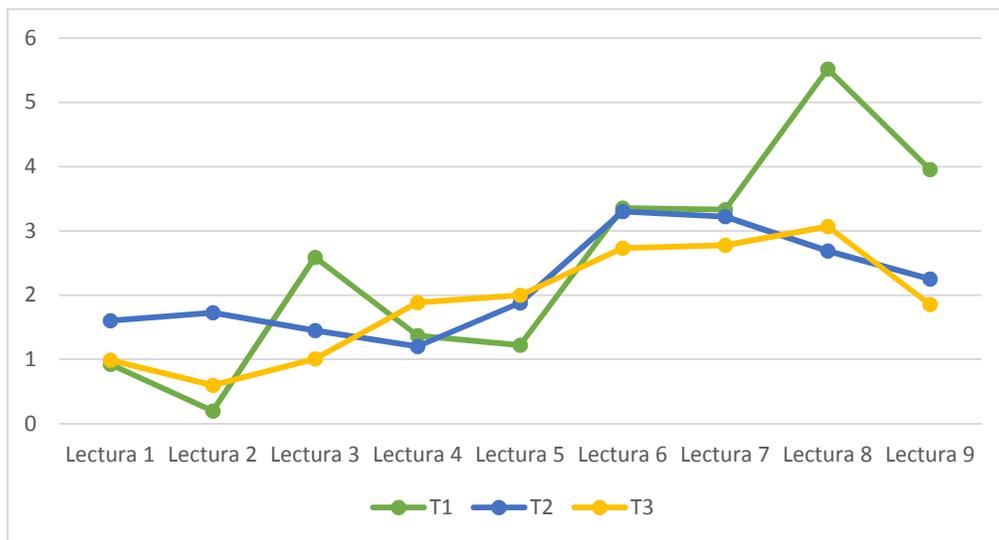
GRÁFICA 6 COMPORTAMIENTO DE INFILTRACIÓN BÁSICA BLOQUE II EN CM/H

Según el cuadro 10, en el bloque dos ubicado en pendientes del 20% a 24%, el tratamiento de curvas de nivel más té de limón (*Cymbopogon citratus*) como barrera viva presentó la infiltración básica media de 1.88 cm/h, 24.80% menor al tratamiento tradicional que fue de 2.50 cm/h. ambos tratamientos con prácticas de conservación presentaron infiltraciones básicas menores al tratamiento tradicional.

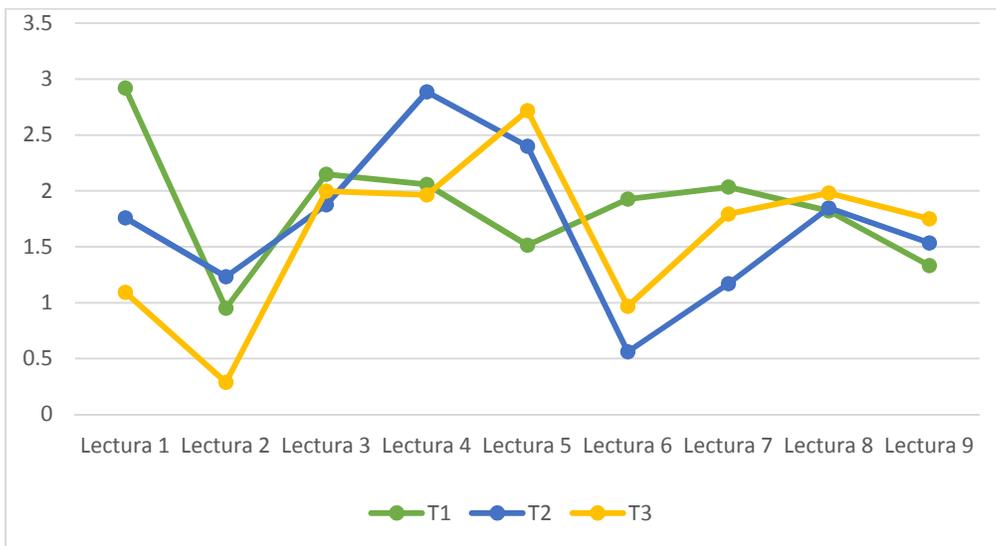
GRÁFICA 7 COMPORTAMIENTO DE INFILTRACIÓN BÁSICA BLOQUE III EN CM/H

El bloque tres que se estableció en pendientes de 25% a 28% presentó la infiltración básica media más baja en el tratamiento de curvas a nivel más té de limón (*Cymbopogon citratus*) como barrera viva 1.62 cm/h, que en comparación al tratamiento sin conservación 1.86 cm/h, disminuyó 12.90%, a diferencia del tratamiento con curvas de nivel con 1.70 cm/h, que fue menor en 8.60% al primer tratamiento, este bloque mostró poca diferencia al aplicar técnicas conservación a diferencia de los demás bloques del experimento, quizás por ser el bloque con menor profundidad efectiva y con una clase textural más gruesa.

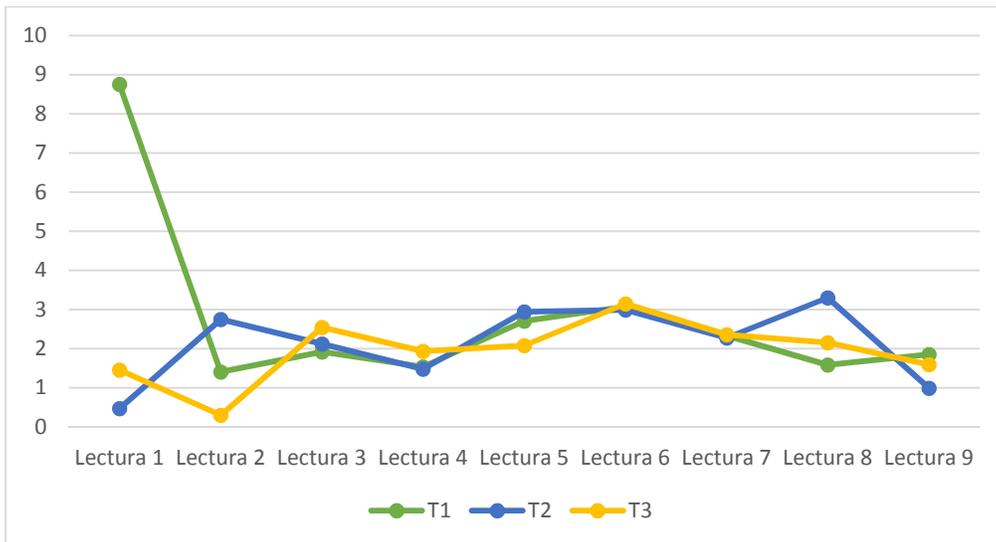
GRÁFICA 8 COMPORTAMIENTO DE INFILTRACIÓN BÁSICA BLOQUE IV EN CM/H

En el cuarto bloque 29% - 32% de pendiente el tratamiento con la menor infiltración básica registrada nuevamente fue el tratamiento con curvas de nivel más té de limón (*Cymbopogon citratus*) como barreras vivas con 1.95 cm/h, seguido del tratamiento con curvas de nivel con 2.14 cm/h y el tratamiento sin prácticas de conservación 2.80 cm/h que fue el de mayor infiltración. Esto respalda lo dicho con anterioridad ya que los tratamientos disminuyen la infiltración básica media en 30.35% con curvas a nivel más barreras vivas y en 23.57% con curvas a nivel.
