UNIVERSIDAD DE SAN CARLOS DE GUATEMALA  
CENTRO UNIVERSITARIO DEL NORTE  
CARRERA TÉCNICO EN PRODUCCIÓN AGRÍCOLA

TRABAJO DE GRADUACIÓN

CUANTIFICACIÓN DE LA VARIACIÓN DE LA EROSIÓN HÍDRICA  
EN DIFERENTES RANGOS DE PENDIENTE, EN LA FINCA SAN  
FRANCISCO DEL MUNICIPIO DE PURULHÁ, B.V.

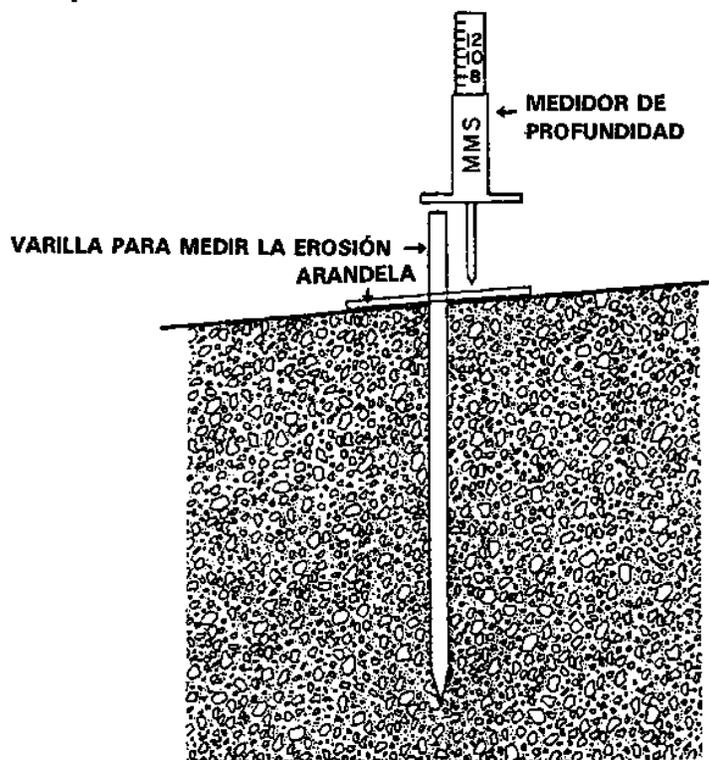
## Ilustración 1

### Varillas para medir el cambio del nivel de la superficie

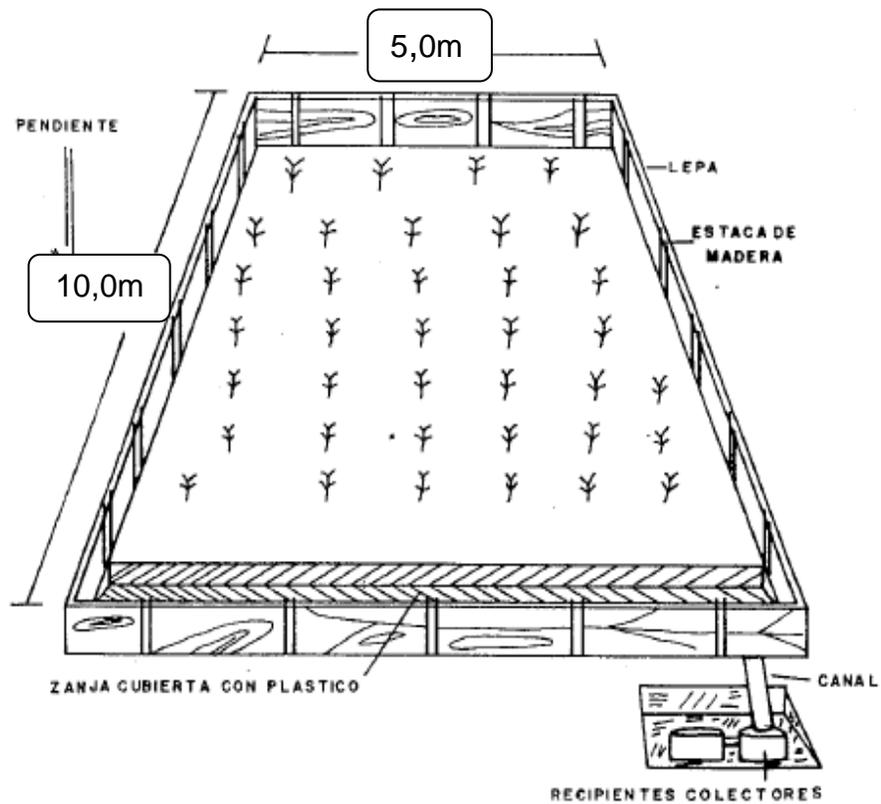
## Ilustración 2

### Parcela de escorrentía y erosión

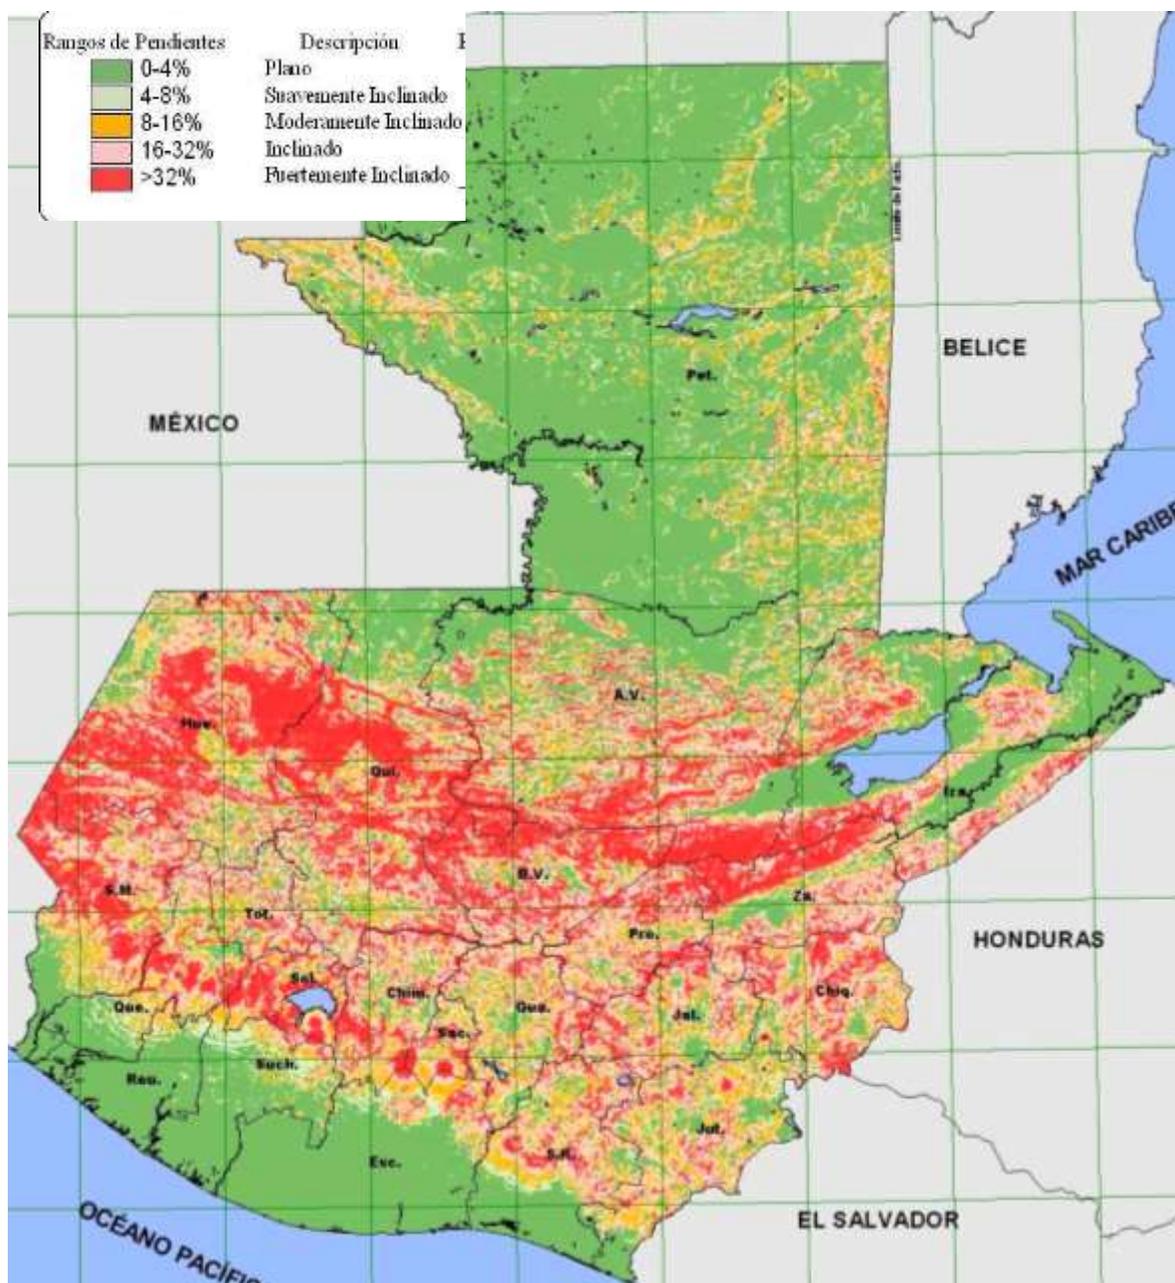
## Ilustración 4 Mapa de pendientes de Guatemala

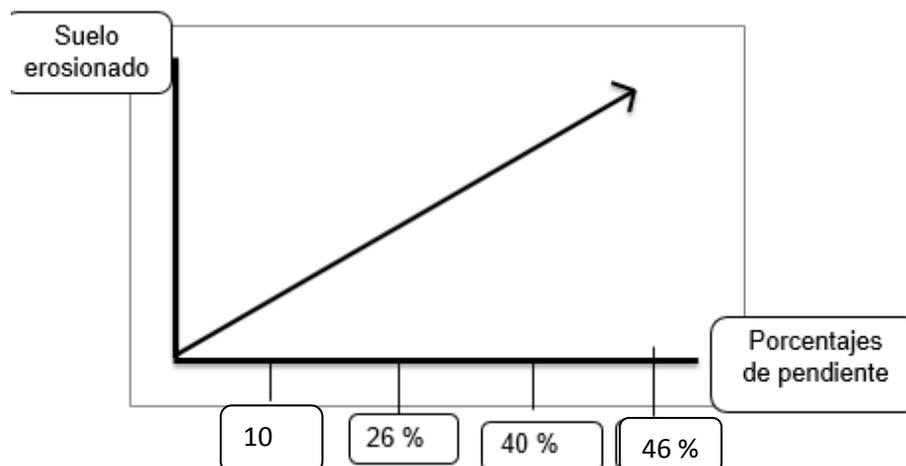
### Ilustración 5 Gráfica de regresión lineal

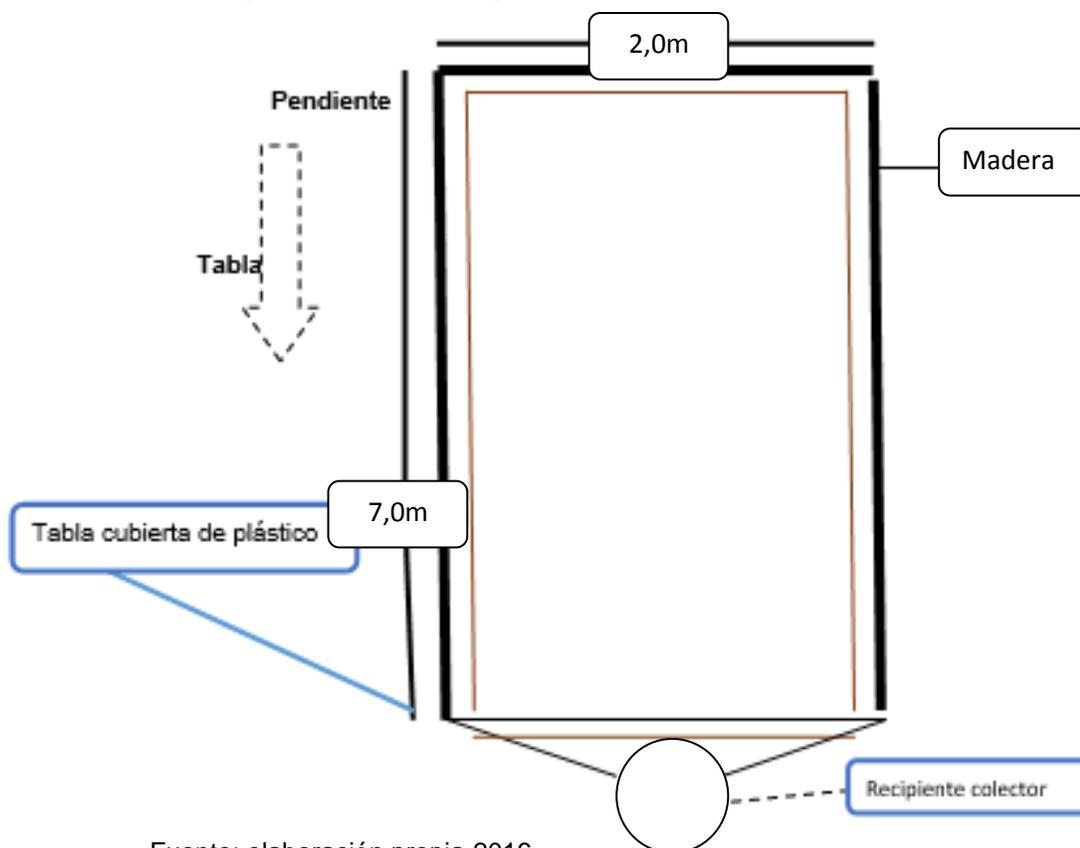
### Ilustración 6

#### Esquema de una parcela de escorrentía

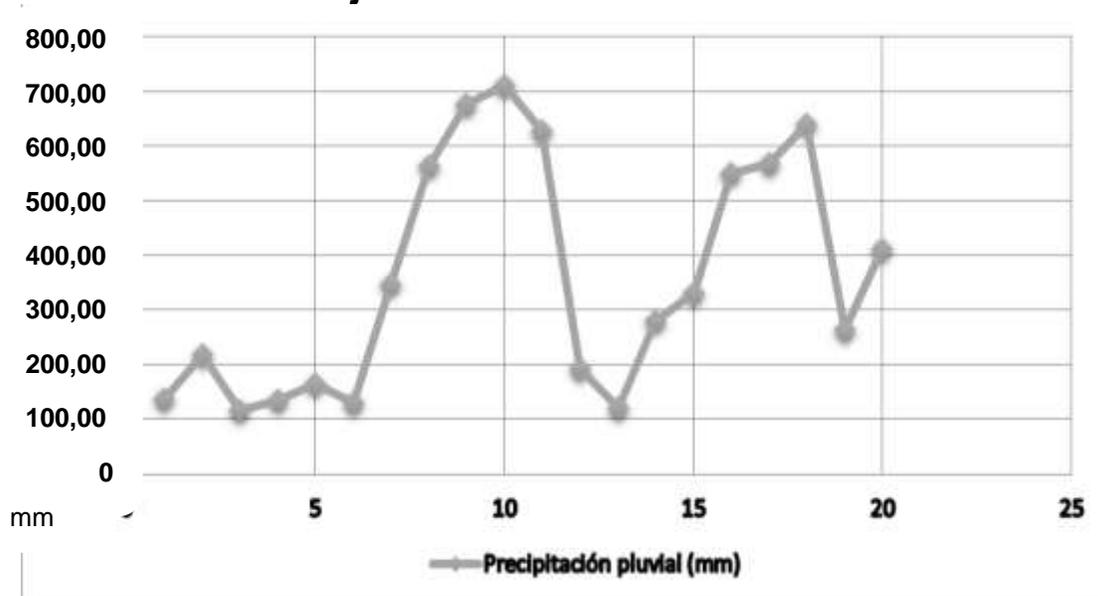
**Gráfica 1**  
**Pluviograma de las lluvias en los meses**  
**de junio a octubre del 2016**

En el cuadro 4 y gráfica 1, se observa que los valores de precipitación registrados en el año 2016, en el área de la investigación (finca San Francisco), son junio a octubre fue el lapso de tiempo donde ocurrió un escurrimiento mayor de suelo y un aumento en volumen de escorrentía.

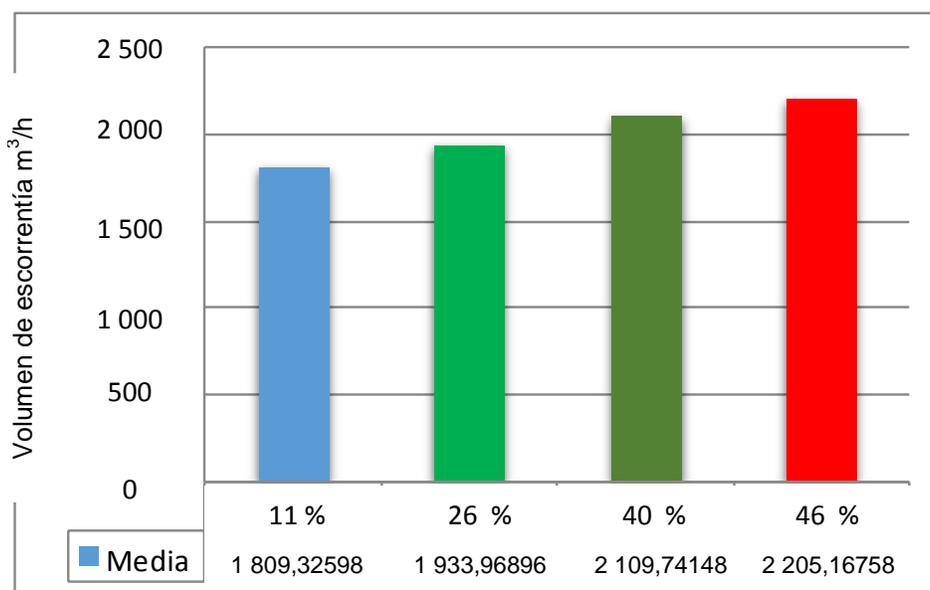
**Gráfica 2**  
**Volumen de escorrentía para los tratamientos y repeticiones para el sitio experimental en 2016**

En los cuadros 5 como en el cuadro 6, gráfica 2, las pendientes mayores a 46 % fueron las que tuvieron mayor escurrimiento, ya que la precipitación más la inclinación ocasionaron más velocidad de escurrimiento y más pérdida de suelo.

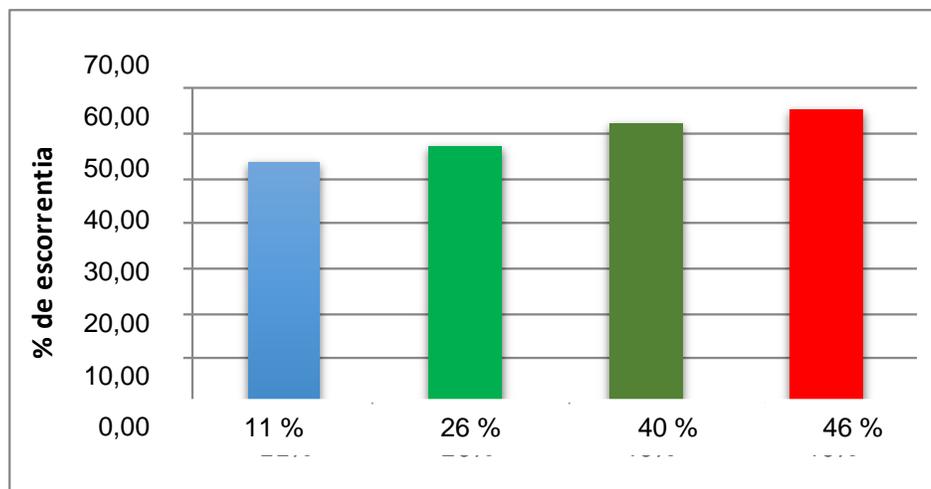
**Gráfica 3****Cantidad (m<sup>3</sup>/ha) y porcentaje de escorrentía para los diferentes tratamientos**

En el cuadro 8 y gráfica 3, se observa que la pendiente con 11 % fue de los valores más bajos de escorrentía esto se debe a que la pendiente era baja y disminuía en gran proporción la velocidad de escurrimiento del agua y así su capacidad erosiva. Al contrario con la pendiente más alta que es de 46 %, incrementa el escurrimiento lo cual ocasiona una mayor velocidad del escurrimiento del agua.

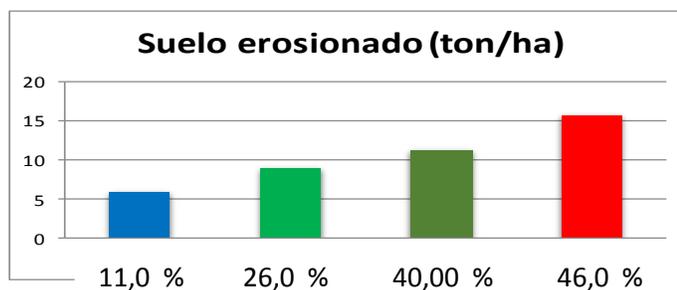
### Gráfica 4

#### Cantidad de suelo erosionado en (ton/ha) en la finca San Francisco Purulhá, Baja Verapaz

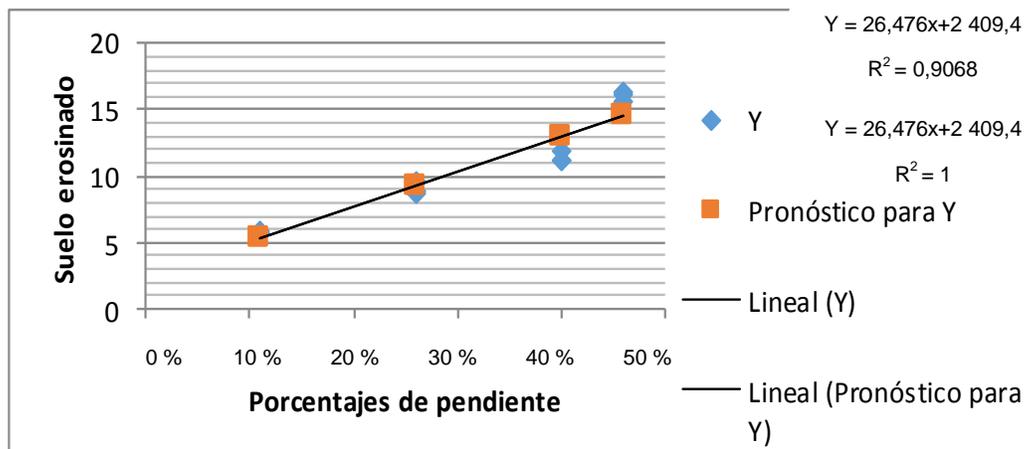
### Gráfica 5

#### Modelo de regresión lineal para predicción de pérdida de suelos en diferentes rangos de pendiente

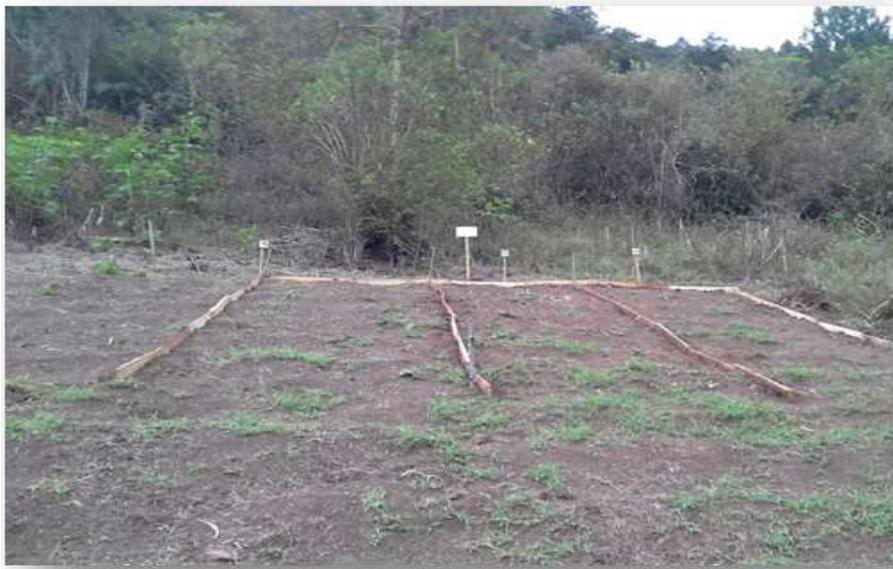
## **Ilustración 8** **Instalación de las parcelas de escorrentía**

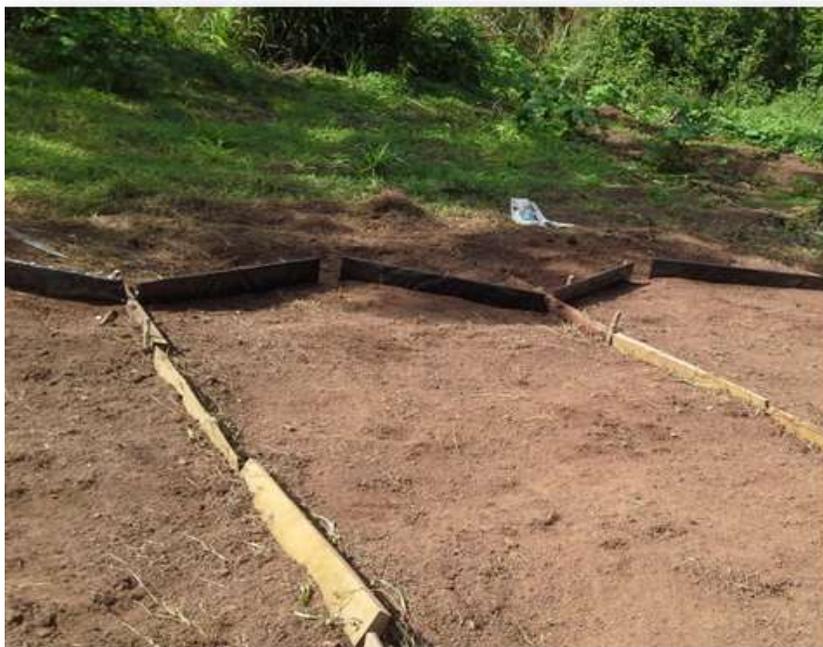
### **Ilustración 9 Instalación del canal**

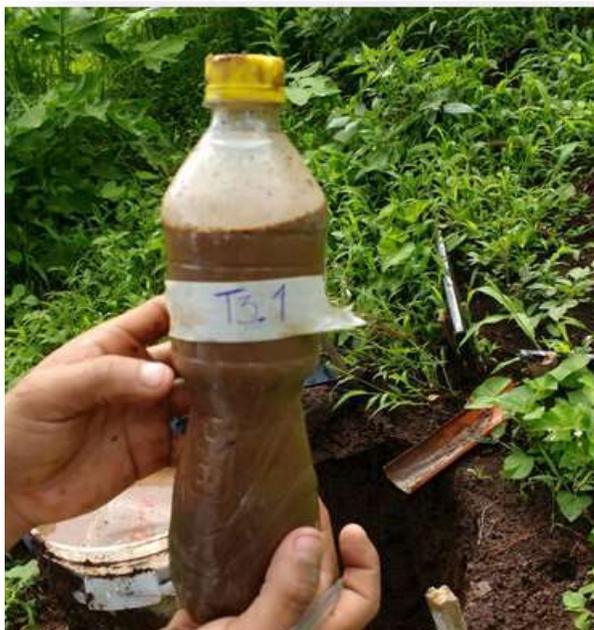
### **Ilustración 10 Toma de datos de la escorrentía superficial**
