Universidad de San Carlos de Guatemala  
Facultad de Ingeniería  
Escuela Estudios de Postgrados  
Maestría en Artes en Ingeniería de Mantenimiento

**ANÁLISIS DE RIESGO DE FALLA EN TRANSFORMADORES ELÉCTRICOS DE POTENCIA  
UTILIZANDO TECNOLOGÍAS DE MANTENIMIENTO PREDICTIVO NO INTRUSIVO**

Guatemala, septiembre de 2018

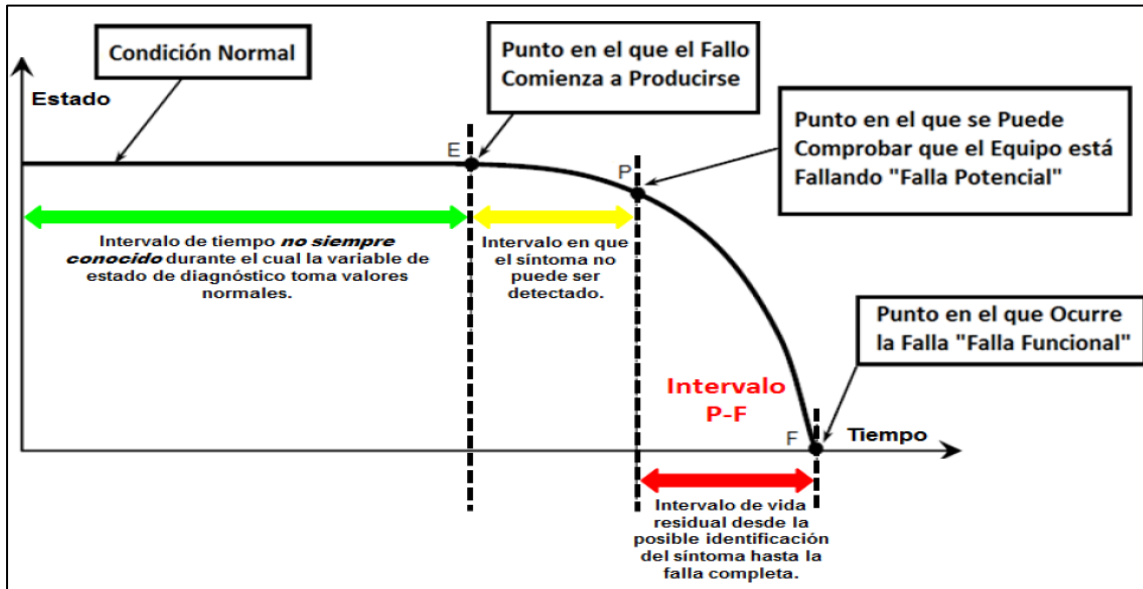
Figura 2. Curva P-F de resistencia a la falla de los equipos

En la figura 2, al aplicar esta curva a transformadores se observa que el monitoreo de condición es en largo plazo aplica desde el origen hasta el valor E. Después el mantenimiento, se enfoca a búsqueda de fallas y actúa en el corto plazo.

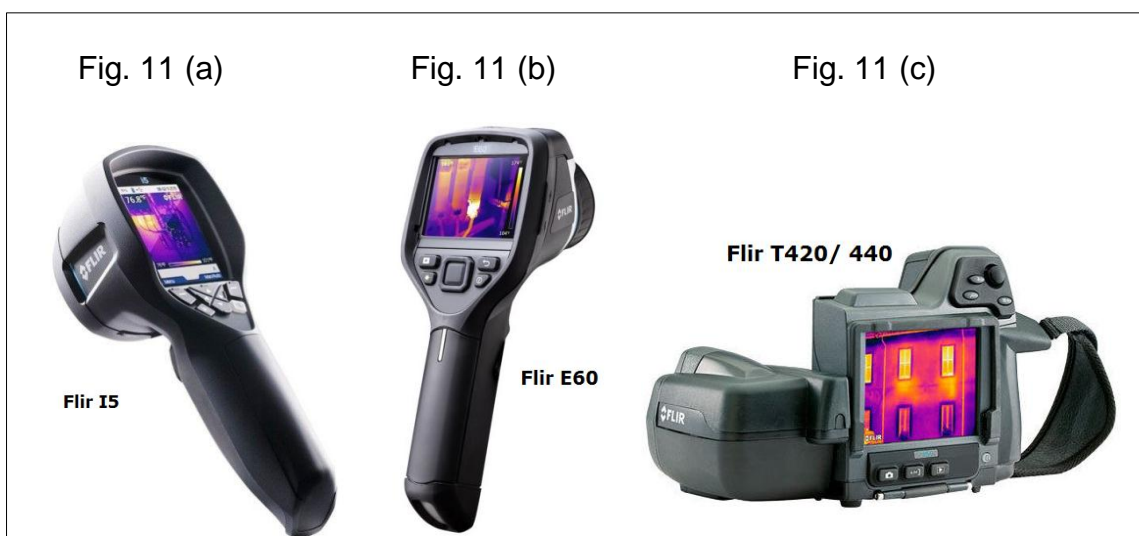
Figura 11. **Cámara termográfica**

La figura 11 muestra equipos termográficos utilizados aleatoriamente donde cada uno tiene resolución espacial distinta que se traduce en capacidad para realizar trabajos específicos. El equipo Fig. 11 (a) es el más económico en precio, también es el más simple, ya que no tiene ajuste focal, por lo que las interpretaciones en *software* no son confiables. La cámara E60 Fig. 11 (b) es un modelo con mayor resolución espacial, es posible realizar compensaciones al grabar imágenes térmicas, por lo que su análisis en *software* termográfico es confiable. El equipo T420 Fig. 11 (c) poseen la misma resolución espacial que la E60, pero la configuración del equipo permite ejecutar labores más complejas.

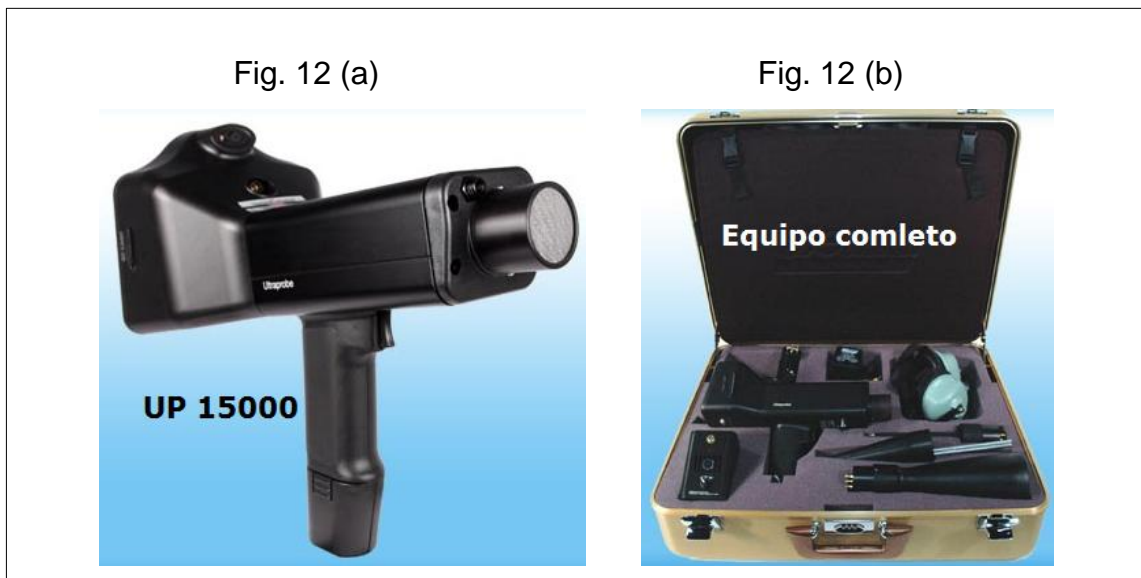
Figura 12. **Equipo ultrasónico**

La figura 12 (a) muestra el equipo ultrasónico UP 15000 y la figura 12 (b) los módulos para captación de datos de acuerdo a la aplicación.

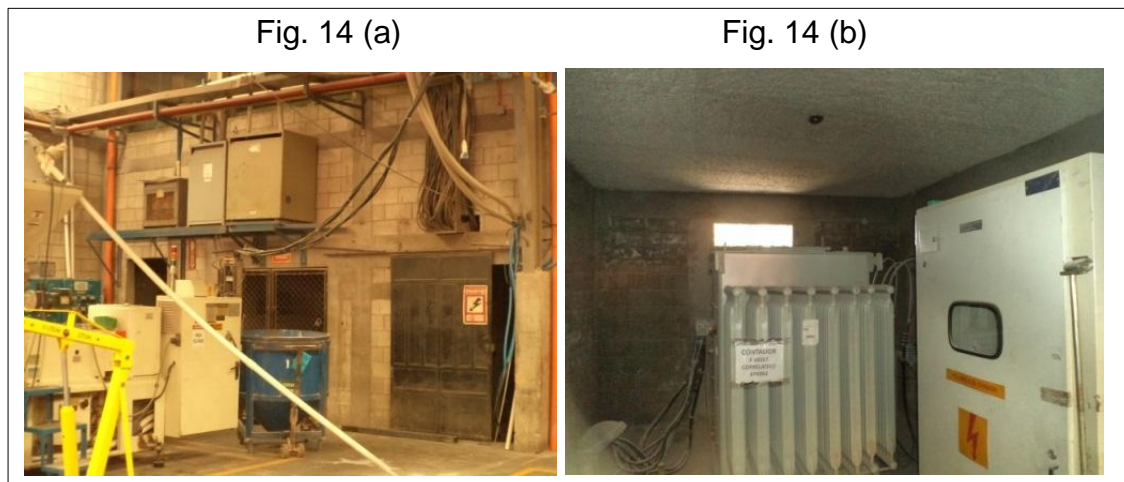
Figura 14. **Muestra 2 análisis VOSO**

Datos generales: Transformador trifásico de potencia Marca Sun Belt/ año de fabricación n/d tipo de dieléctrico líquido: base mineral/ tipo de enfriamiento ONAN/ localizado en el departamento de Sacatepéquez.

La figura 14 (a) muestra el exterior del cuarto que contiene a transformador eléctrico. Observar que los equipos de proceso fuera del recinto y los transformadores tipo seco arriba son fuentes de calor.

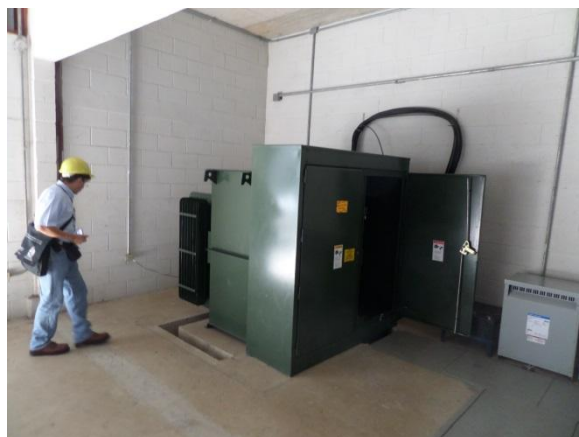
Figura 17. **Muestra 11. Análisis VOSO**

Datos generales: Transformador trifásico tipo pad mounted/ Marca Prolec GE 1.2 Mva/ año de fabricación 2009/ tipo de dieléctrico líquido: base mineral/ tipo de enfriamiento ONAN/

La figura 17 muestra el ambiente del módulo que contiene al transformador eléctrico, equipos de operación y control. La zona geográfica calurosa que en ocasiones supera los 35° C. La unidad de transformación no está diseñada para un servicio pesado. Los hallazgos fueron: olor a aceite dieléctrico quemado y el alto valor de temperatura de la unidad.

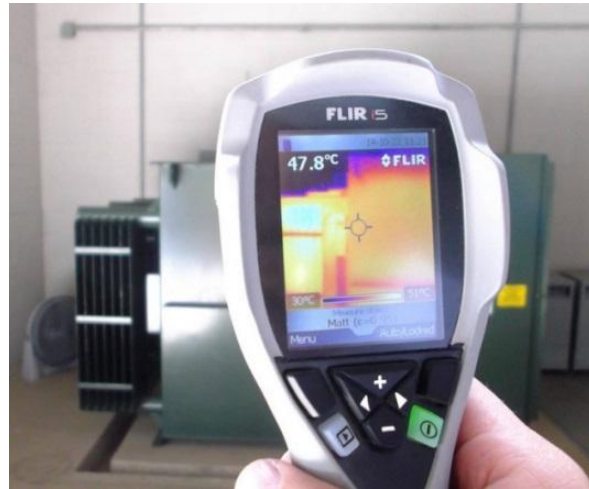
Figura 22. **Muestra 11**

La figura 22 muestra un transformador diseñado para servicio liviano trabajando a máxima demanda, está localizado en un sector de la planta, donde el sumidero de calor es deficiente y existen otros equipos de proceso que se convierten en fuente de calor.

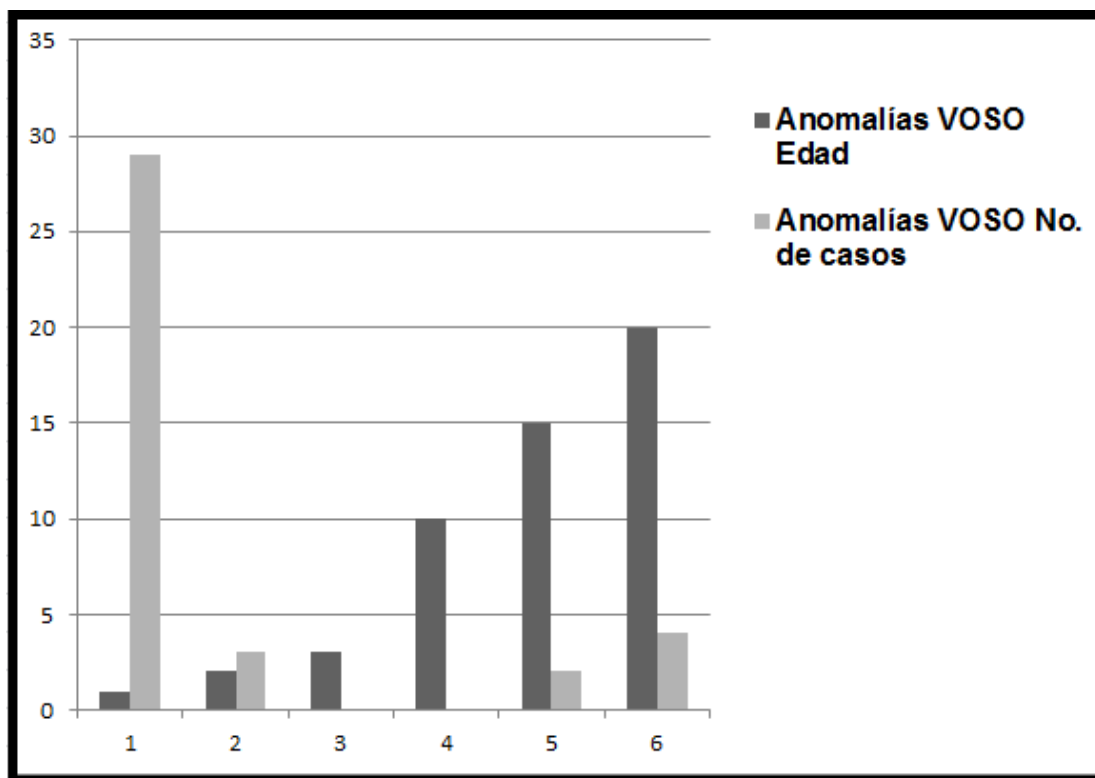
Figura 23. Resultados por análisis VOSO

La figura 23 muestra el resultado de la aplicación de análisis VOSO (barras rojas indican cantidad de eventos y azules edad de los equipos) la

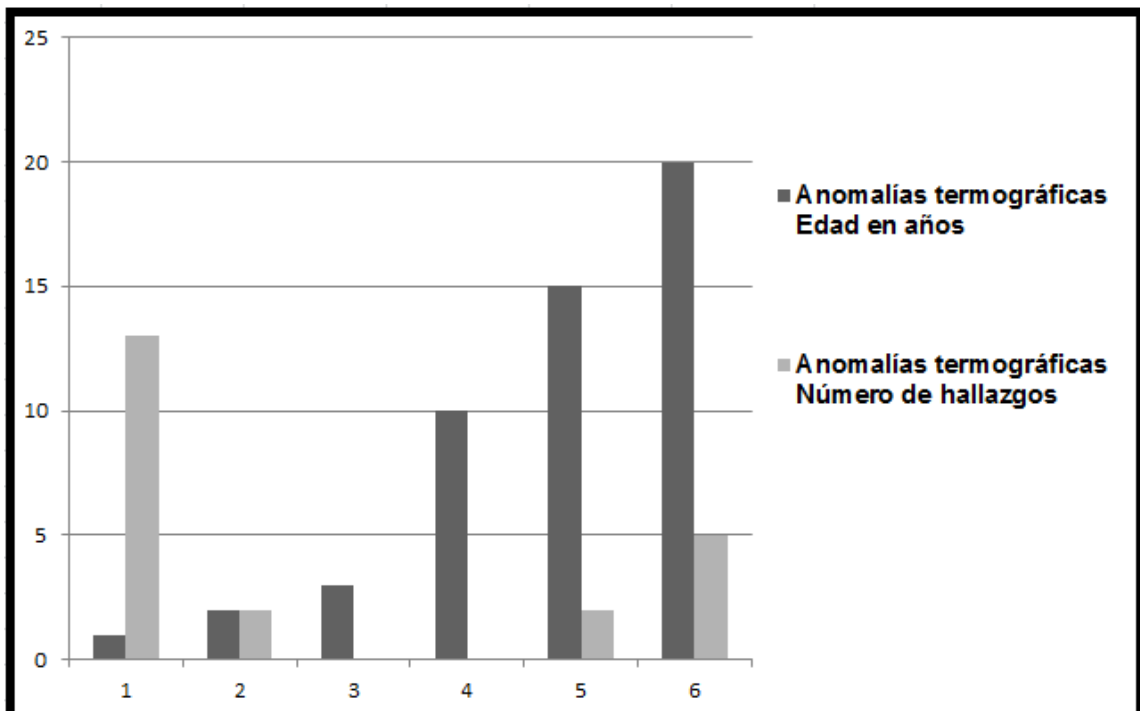
Figura 24. **Gráfico de análisis para termografía**

La figura 24 muestra que el mayor porcentaje de anomalías se da en los primeros años de edad, donde el envejecimiento prematuro acelera la falla en corto plazo obligando a su reemplazo. Barras rojas corresponden a cantidad de eventos y azul para edad de las unidades.

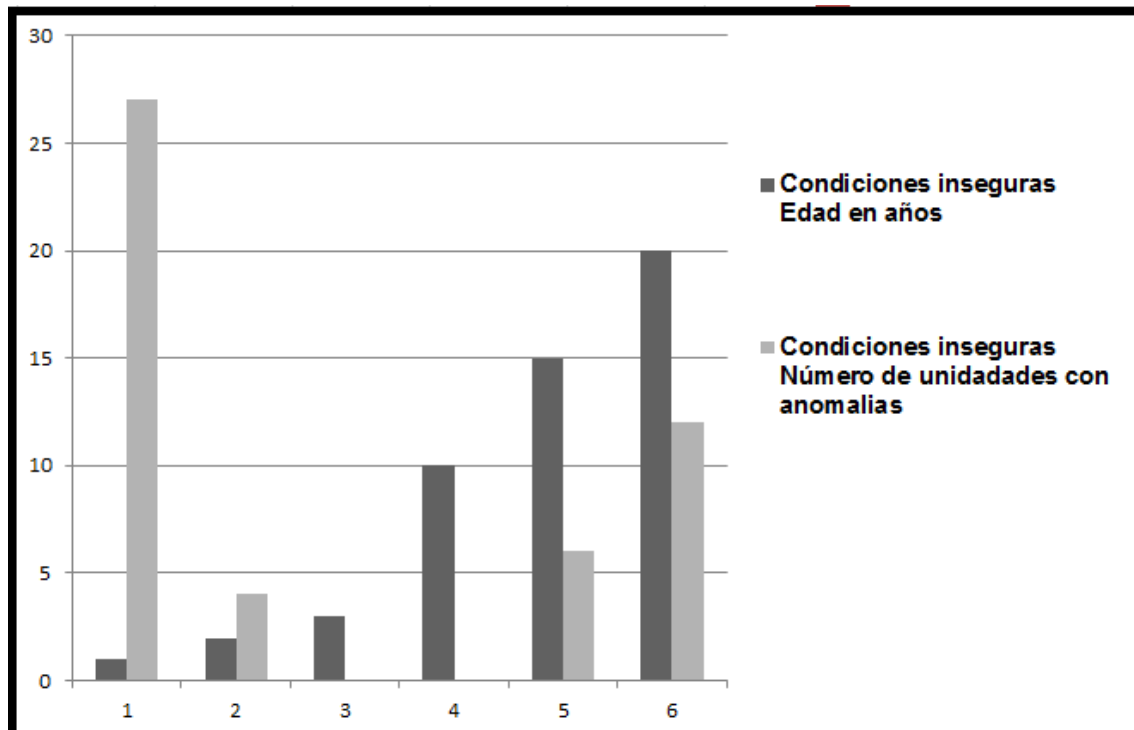
Figura 25. **Seguridad industrial**

La figura 25 muestra que la mayor cantidad de anomalías están en las unidades de menor edad, donde aspectos importantes en materia de Seguridad Industrial no fueron considerados para la operación y mantenimiento seguros. Las barras rojas indican el número de hallazgos y las azules la edad de los equipos.
