UNIVERSIDAD SAN CARLOS DE GUATEMALA
CENTRO UNIVERSITARIO DEL SUR OCCIDENTE
TECNICO EN PRODUCCIÓN AGRICOLA
PRACTICA PROFESIONAL SUPERVISADA

INFORME FINAL DE SERVICIOS REALIZADOS EN DEPARTAMENTO DE
INGENIERIA AGRICOLA EN FINCAS SAN PABLO Y SANTANDER, INGENIO
TULULÁ, SAN ANDRÉS VILLA SECA.

MAZATENANGO, OCTUBRE DE 2018

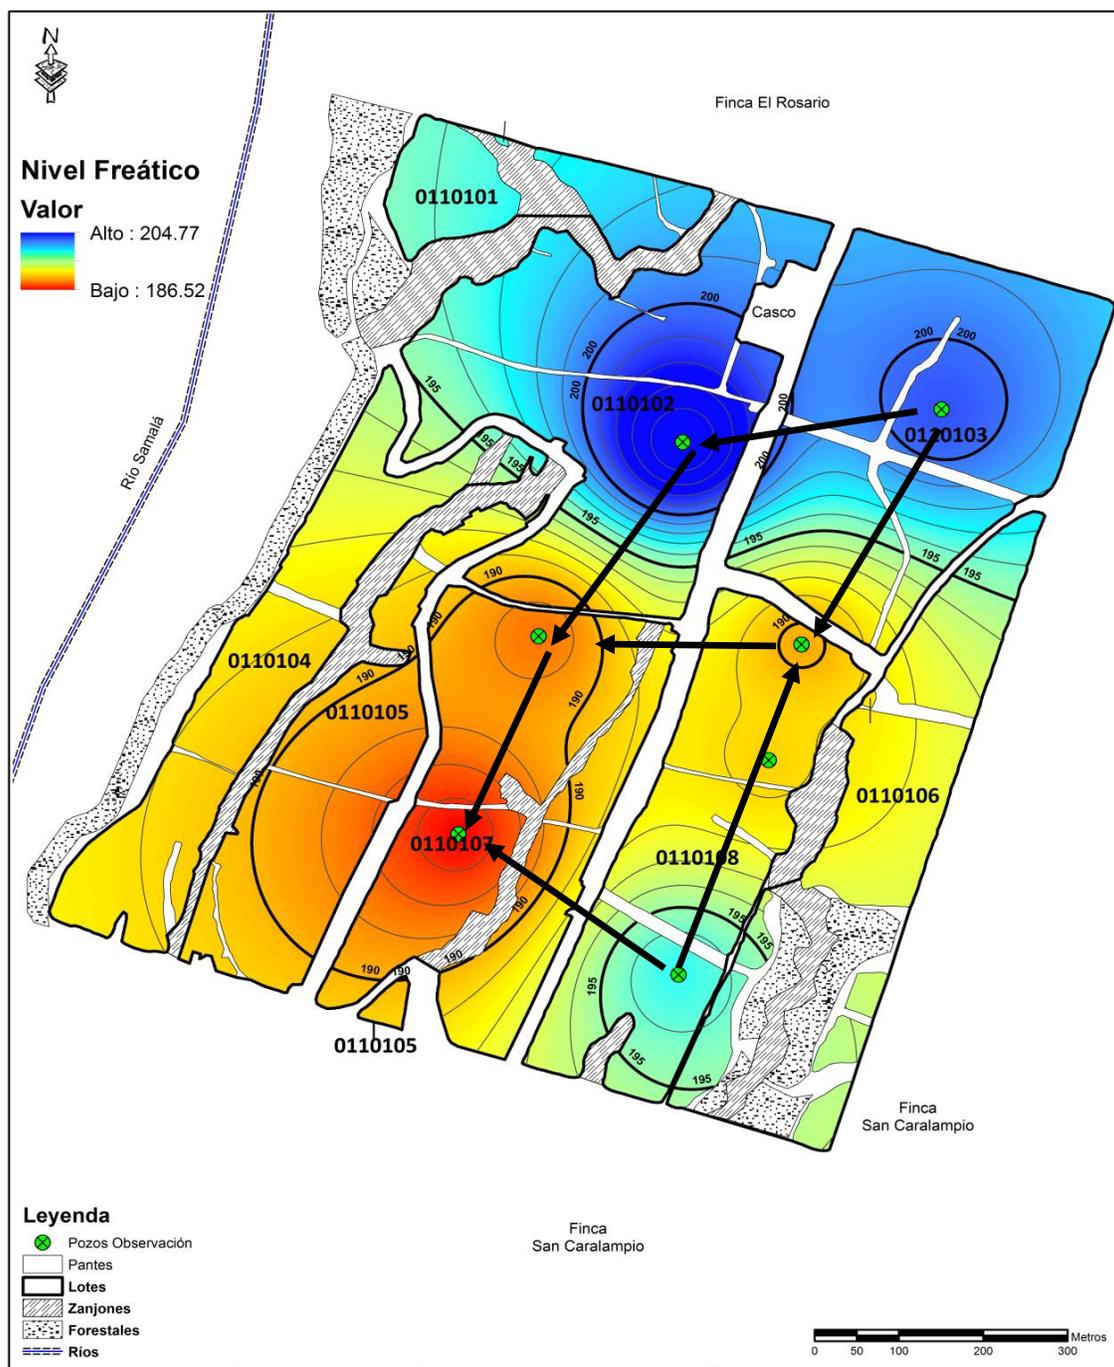
Figura 1: Mapa de isohipsas del nivel freático, finca San Pablo, Retalhuleu.

En la figura uno se aprecia un plano de isobatas, que son líneas que unen distintos puntos con el mismo nivel de agua sobre el mar.

Según Rebollo, (2012) el flujo de agua subterránea, se dirige desde los niveles energéticos más altos a los más bajos, es decir desde las zonas con mayor potencial hidráulico total hacia las de menor potencial. Entonces el plano de isohipsas, se interpreta que el flujo de agua en el caso del lote 0110102, 0110105 y 0110107 es de norte a sur como lo marcan las flechas negras en el mapa, siendo el lote dos la zona de mayor potencial hídrico y el lote siete la de menor potencial hídrico. Por otra parte el flujo del agua del 0110103 y 0110108 es converge hacia el lote 0110106 donde hay un nivel freático con menor cota que en los lotes tres y ocho.

La interpretación de los colores, indica que el color azul se refiere a que representa un nivel freático con una cota de agua mayor y como el flujo es de norte a sur, por lo que si se quiere abatir el agua del nivel freático muy próximo a la superficie los drenes deben realizarse de este a oeste.

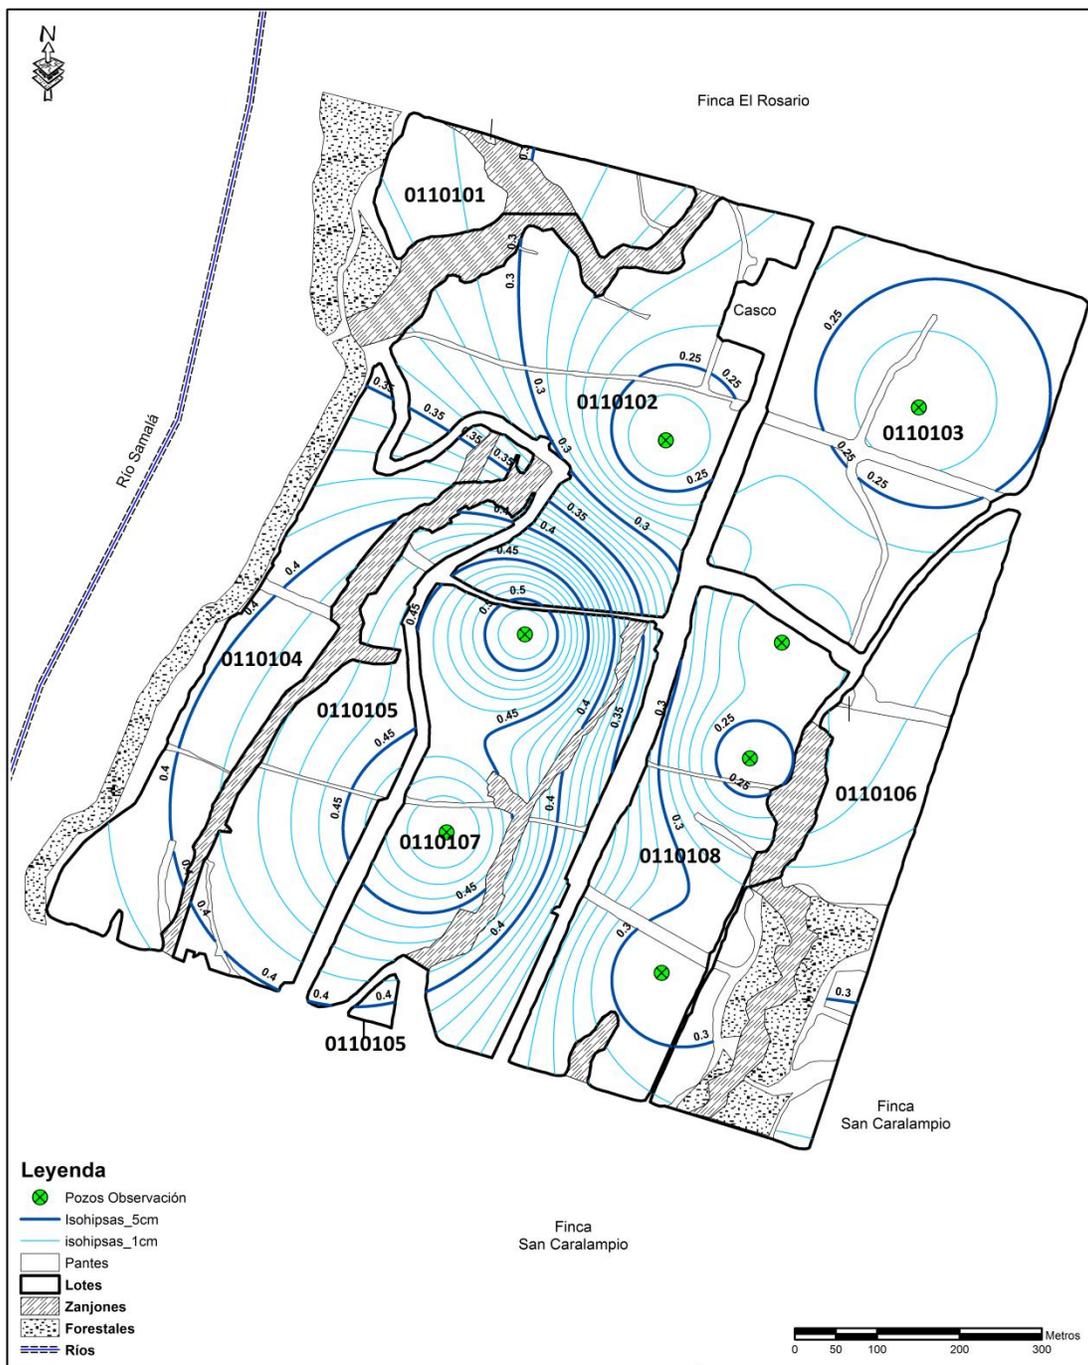
Figura 2: Mapa de isobatas de la profundidad del nivel freático, finca San Pablo, Retalhuleu

La relación de la profundidad del nivel freático con el cultivo de caña de azúcar radica en la relación con el sistema radicular, ya que según Amaya, (1995) la profundidad efectiva de las raíces del cultivo de caña independientemente de la variedad y cortes es de 60 cm, por lo que el nivel freático superior a esa profundidad afectaría al cultivo y en finca San Pablo el rango del nivel freático oscila en 0.25 a 0.50 m por lo que estaría afectando la aireación del sistema radicular y según Bejar, (2007) un exceso de humedad ocasiona una disminución del contenido de aire en el suelo, y la falta de oxígeno en la zona radicular trastorna la fisiología de las raíces, dificultando la absorción de agua, nutrientes y su transporte a las partes aéreas, todo lo cual se traduce en poco desarrollo vegetativo.

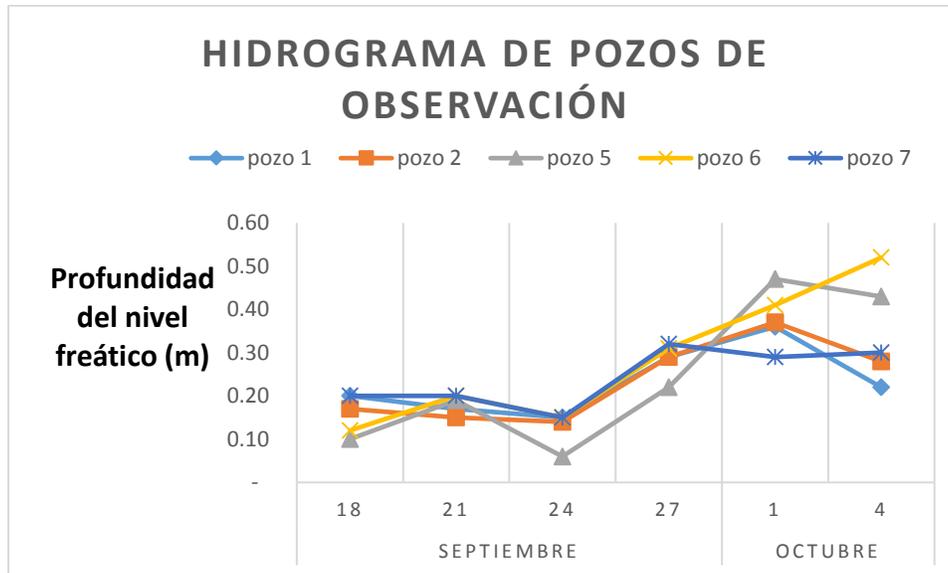
Figura 3: Hidrograma de los pozos de observación de la zona de descarga

En la figura tres apreciamos la variación del comportamiento del nivel freático en seis distintas fechas, sin embargo se observa un comportamiento similar de la red de pozos de observación en cada una de las lecturas esto se debe a que según la topografía de finca San Pablo es una parte baja donde están ubicados y es la zona de descarga y según (Rebollo, 2012) en las áreas de descarga el potencial hídrico crece paulatinamente con la profundidad.

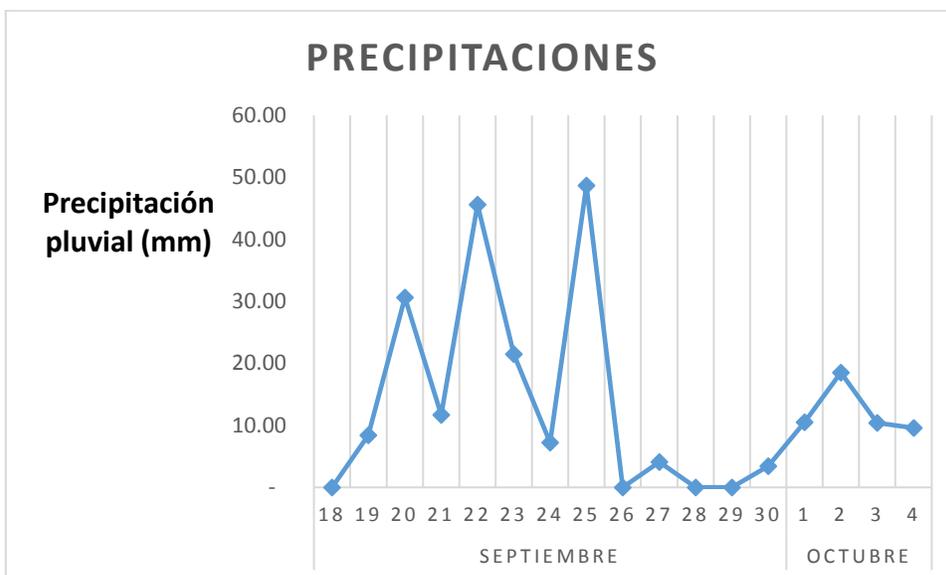
Figura 4: Pluviograma de las fechas en que realizaron las lecturas del nivel freático, finca San Pablo, Retalhuleu.

Las precipitaciones registradas en el pluviograma coinciden con las lecturas de los pozos de observación de las figuras tres y cuatro, dando como resultado una tendencia que a mayor precipitación menor profundidad del nivel freático y a menor precipitación mayor profundidad del nivel freático.

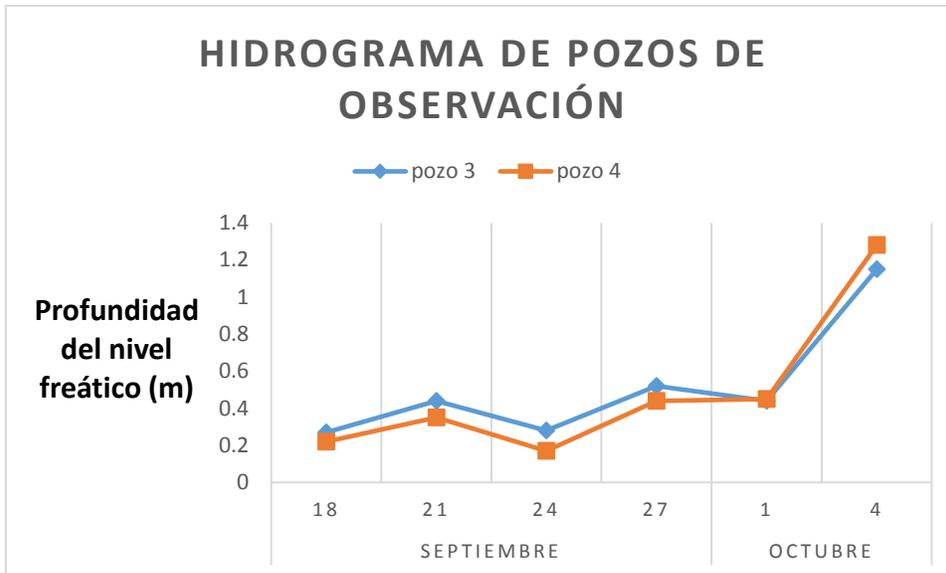
Figura 5: Hidrograma de los pozos de observación ubicados en la zona de recarga, finca San Pablo, Retalhuleu.

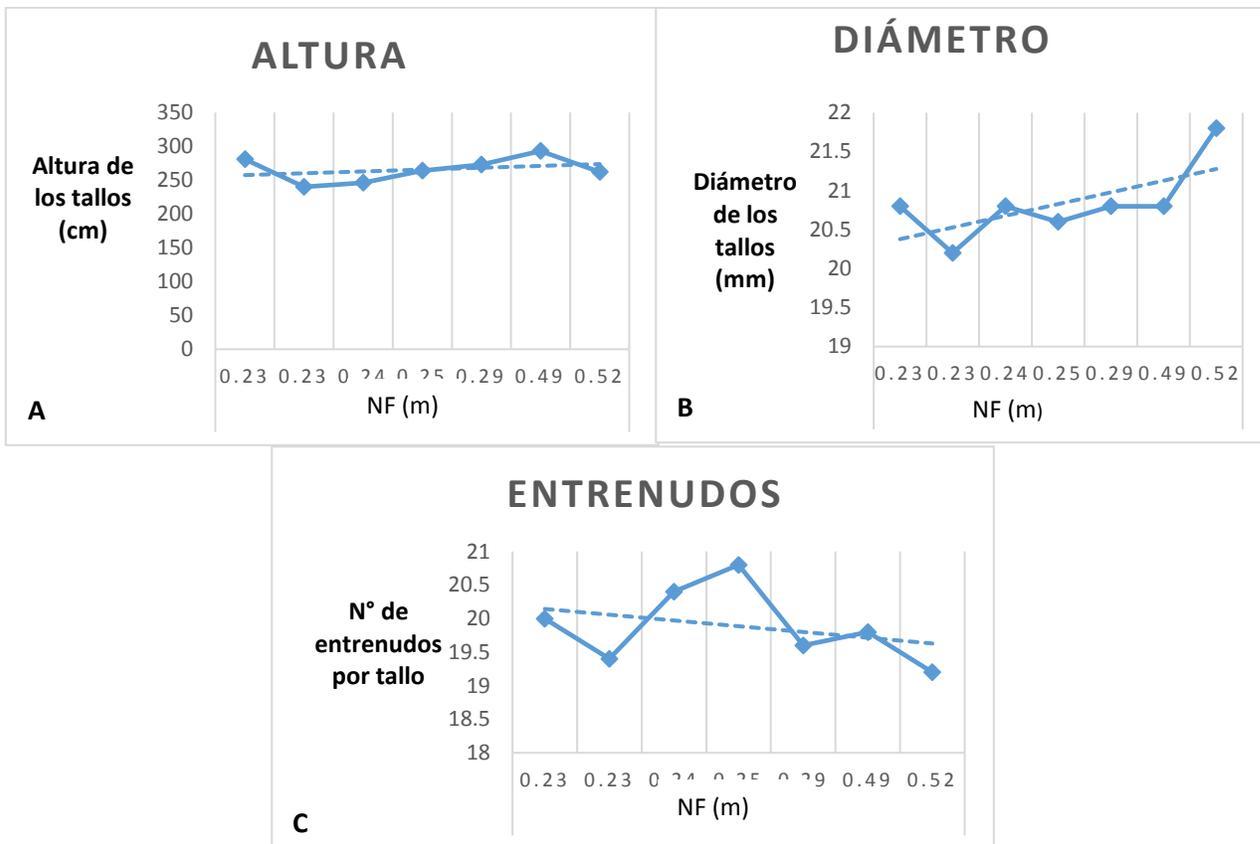
Para relacionar la profundidad de la tabla de agua de la red de pozos de observación, con el desarrollo vegetativo del cultivo, se hicieron mediciones de las variables de altura, diámetro y número de entrenudos, por lo que se presentan el siguiente gráfico con los resultados obtenidos.

Figura 6: Variables biométricas relacionadas con el nivel freático, finca San Pablo
A) Altura
B) Diámetro
C) # Entrenudos

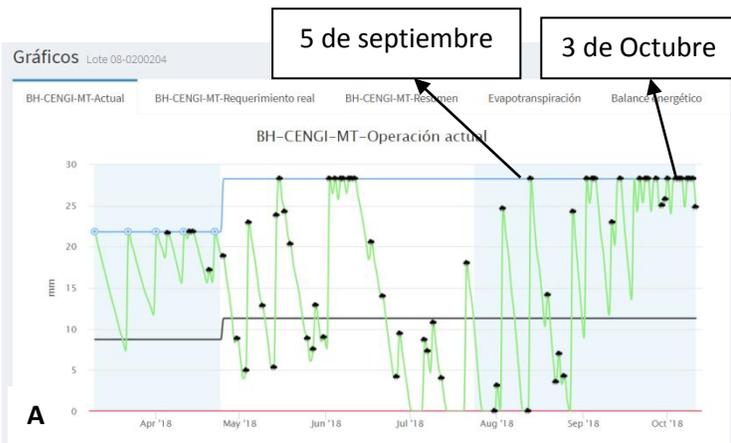
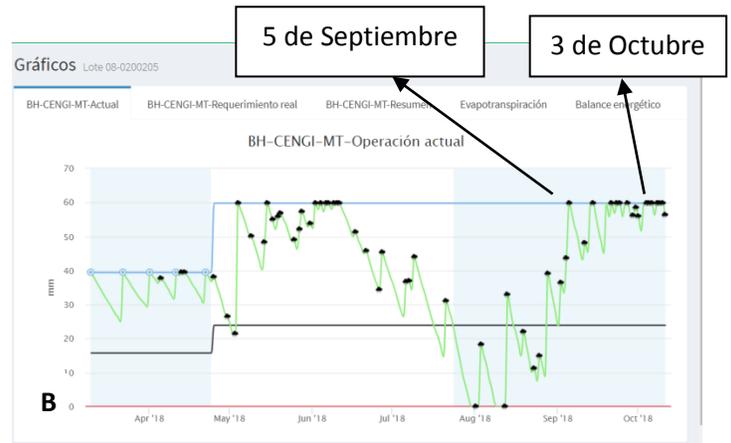
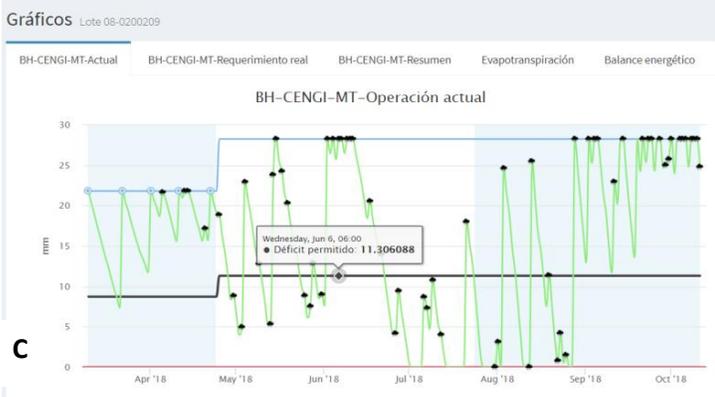
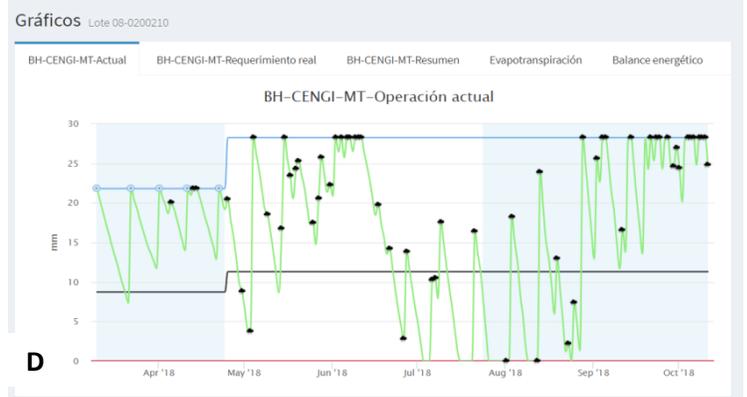
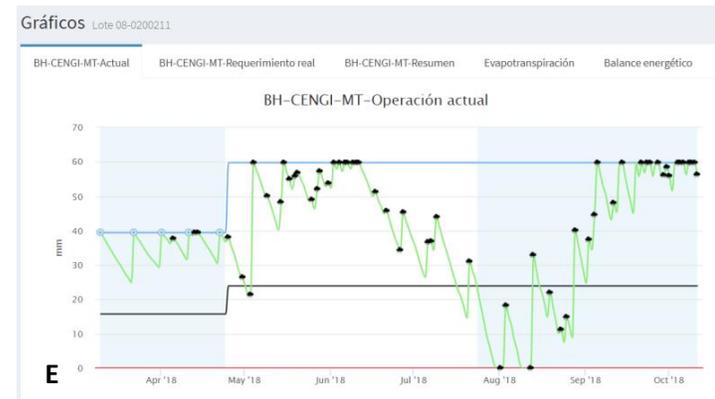
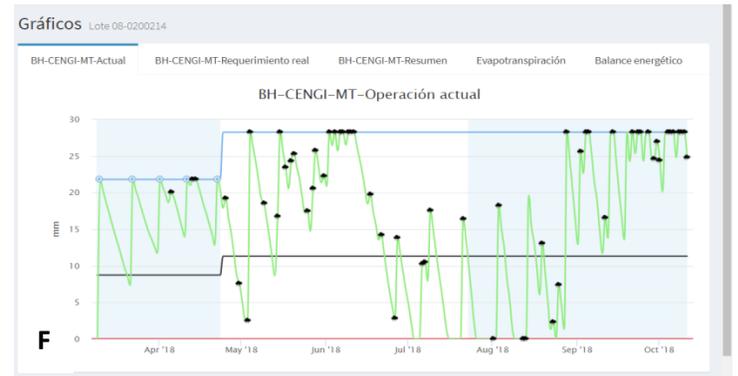
El software de cengriegos realiza gráficos estimados del comportamiento de la humedad del suelo en cada uno de los lotes de la finca Santander, por lo que la humedad real es necesaria determinarla directamente por medio de los muestreos de suelos. En el siguiente grafico se presenta el comportamiento del gráfico con un ajuste de humedad en el mes de Septiembre y la primera semana de Octubre.

Figura 7: Grafico del comportamiento de la humedad en el software de cengirriegos, de finca Santander A) Lote 4 B) Lote 5 C) Lote 9 D) Lote 10 E) Lote 11 F) Lote 14 G) Lote 15 H) Lote 16

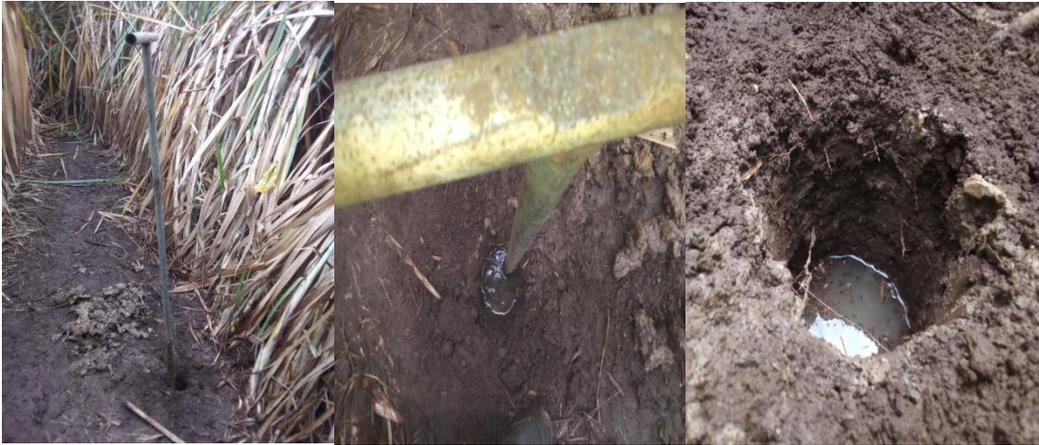
Figura 9: Perforación de los pozos de observación, finca San Pablo, Retalhuleu.

- Previamente se determino la ubicación de los siete pozos. (Ver figura ocho en anexos)
- Con un machete se limpio el lugar donde se realizaron los pozos
- Posteriormente se perforo con un barreno eléctrico, toda la tubería de material PVC de 2 m de largo por 2 pulgadas de diámetro, a cada 20 cm de distancia en forma circular, que se utilizaron para los siete pozos. (Ver figura diez en anexos)
- Luego se perforo el suelo a la orilla del surco, con un barreno tipo holandés de 1 m y después para profundizar a una altura máxima de 2 m se utilizó otro barreno de 2.20 m. (Ver figura nueve en anexos)

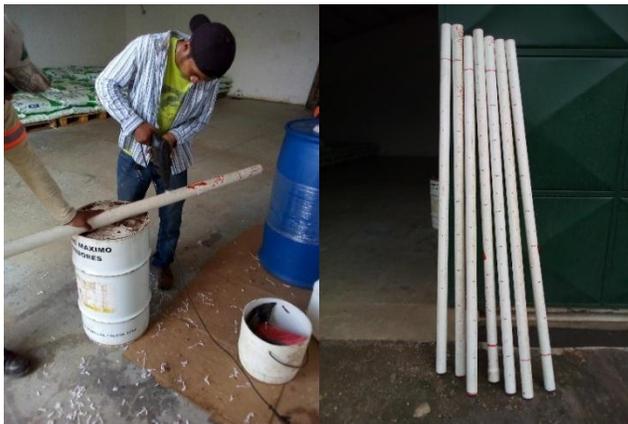
Figura 10: Perforación y cortado de los tubos PVC de 2"

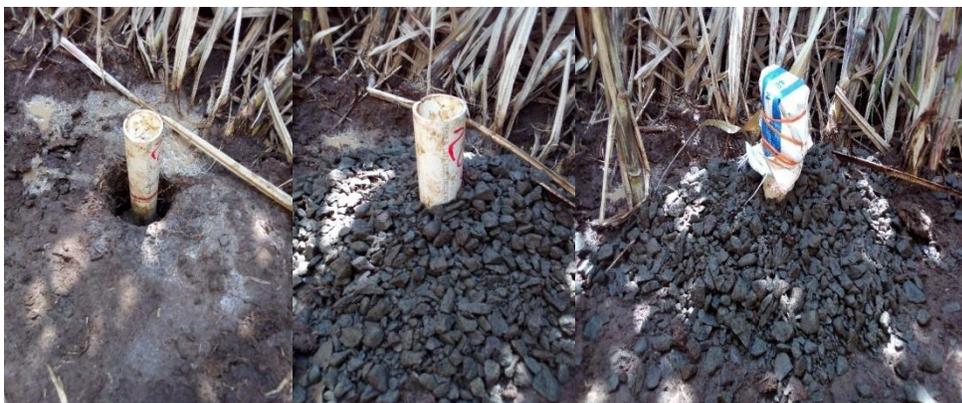
Figura 11: Instalación de tubería, en los pozos de observación finca San Pablo, Retalhuleu.

- Al tener los tubos perforados se introdujeron en los agujeros o pozos de observación, colocándole piedrín en las orillas para que actué como filtro. (Ver figura once en anexos)
- Después de haber instalado el tubo se colocó un tapón de costal en la parte superior. (Ver figura once en anexos)
- Luego se georeferenciaron los puntos de cada pozo con un GPS submétrico y se ubicaron en un mapa de curvas a nivel de la finca San Pablo. (Ver figura 8 en anexos)
- También se procedió a generar un formato con coordenadas del sistema UTM para interpolar las lecturas en planos topográficos.

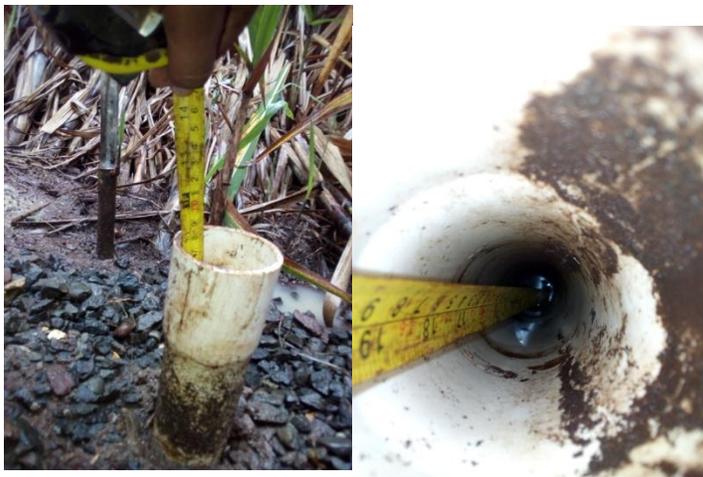
Figura 12: Toma de lecturas de la profundidad del nivel freático, finca San Pablo, Retalhuleu.

- A cada tres días se destaparon los pozos de observación y se midieron con un metro, el nivel del agua, para llevar un comportamiento del nivel freático en tiempo y espacio. (Ver figura doce en anexos)
- Se tomaron lecturas de Septiembre hasta la primera semana de Octubre

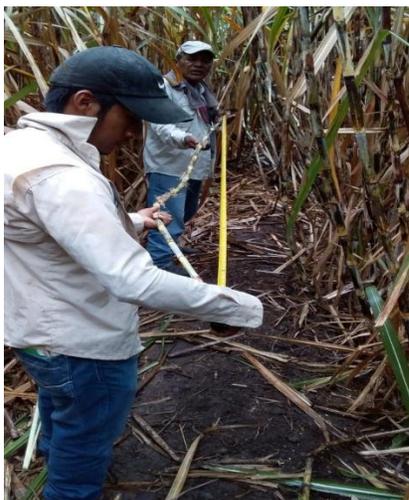
Figura 13: Medición biométrica del cultivo de caña de azúcar en finca San Pablo, Retalhuleu

- En cada uno de los puntos de los pozos de observación se realizaron mediciones biométricas.
- Para la medición biométrica se midieron cinco metros lineales del cultivo de caña de azúcar a la par de los pozos de observación.
- Se seleccionaban 5 tallos representativos por metro lineal, con una cinta métrica se midió el largo del tallo hasta el último entrenudo visible, posteriormente con un vernier se midió el diámetro de cada uno de los tallos y por último se contaron el número de entrenudos por tallo.
- Al final se calcularon promedios de cada una de las variables, para analizarlas con la profundidad del nivel freático.

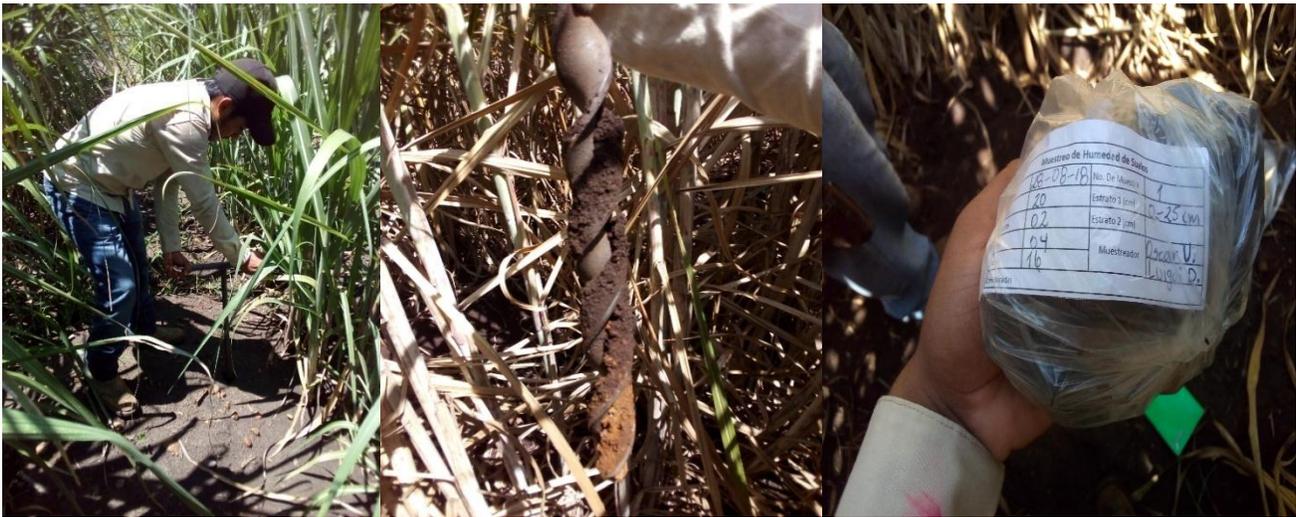
Figura 14: Toma de muestras de suelos en finca Santander, Retalhuleu.

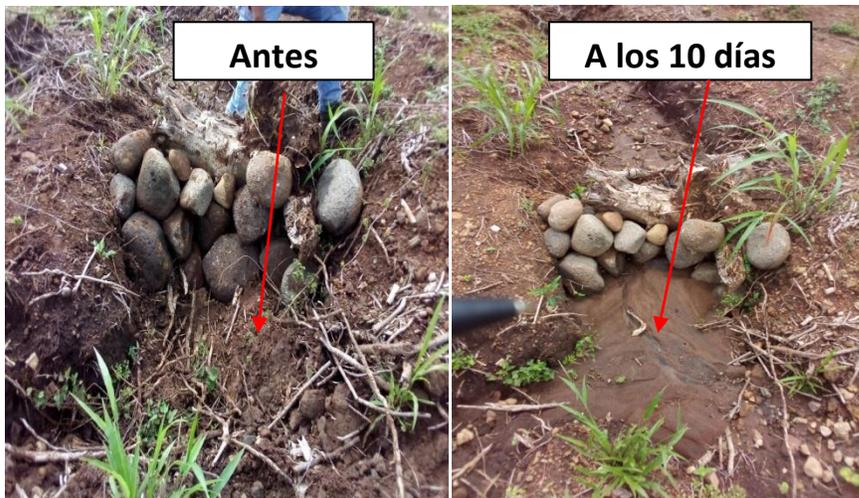
Figura 16: Lectura de los pequeños diques en la cárcava del lote 8, finca San Pablo

- Se midió el largo de la cárcava y en función a su pendiente de 8% del terreno se definió que los topes de piedra o diques se hicieran a una distancia mayor de 15 m. (Ver figura 17 en anexos)
- Se comenzó la construcción diques en la parte más alta de la cárcava, colocando piedras que estaban alrededor del terreno, en forma cóncava, para que su parte más baja sirva de vertedero para evacuar controladamente las aguas acumuladas, infiltrando el suelo arrastrado. (Ver figura 17 en anexos)
- En la parte baja de la cárcava se hicieron los topes o diques usando piedras y troncos de árboles que habían sido descombrados en la preparación de suelo.
- A la semana de haber colocado los diques, se procedió a medir cuantos centímetros de suelo había retenido en la cabecera de la tope de piedras. (Ver figura 16 en anexos)

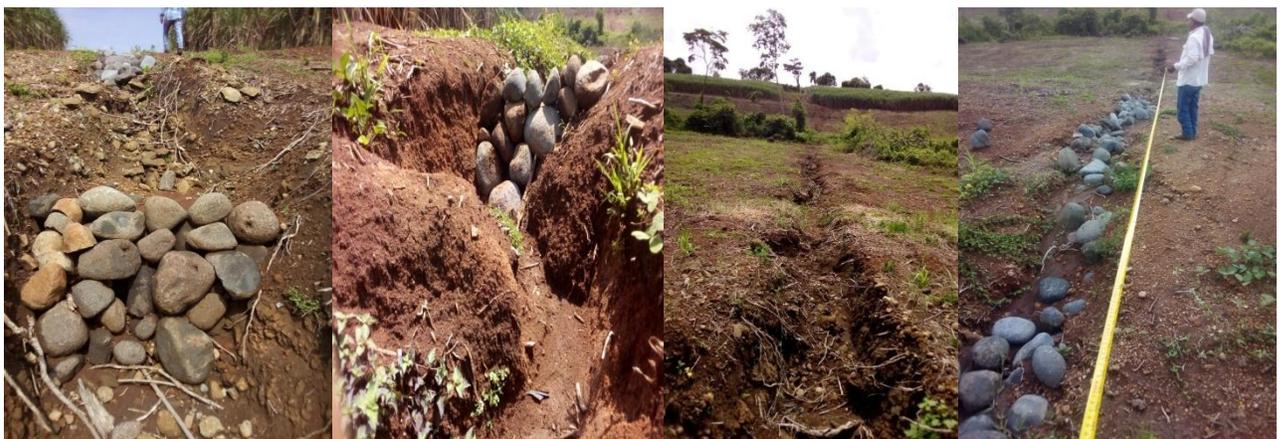
Figura 17: Establecimiento de los cinco diques, en cárcava del lote ocho, finca San Pablo, Retalhuleu.
