Universidad de San Carlos de Guatemala  
Facultad de Ingeniería  
Escuela de Estudios de Postgrado  
Maestría en Ciencias en Ingeniería Geotécnica

**ANÁLISIS DE ESTABILIDAD EN EMBALSE: EL SUPTAL, CORQUÍN  
COPÁN, HONDURAS**

Guatemala, noviembre de 2019

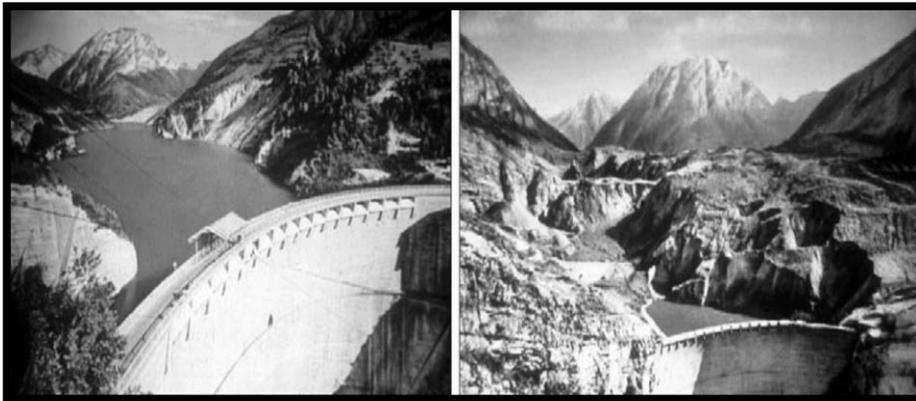
Figura 1. **Antes y después de presa y embalse de Vaiont**

El caso más conocido de deslizamiento se dio en 1963 en la presa Vaiont, Italia, en donde ocurrió una falla brusca del macizo rocoso en la ladera derecha del embalse (ver figura 1) con un volumen aproximado de 300 000 m<sup>3</sup> de roca, como consecuencia algunas poblaciones aguas abajo de la presa fueron totalmente destruidas y las víctimas humanas fueron más de 2 000 personas.

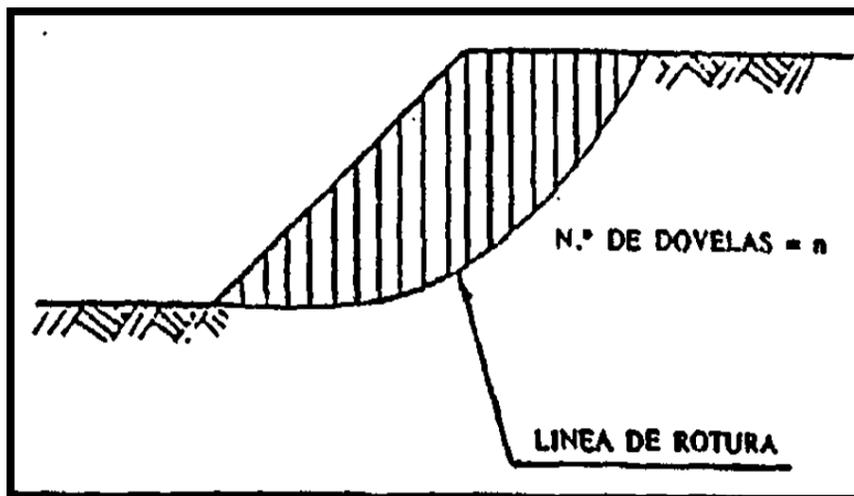
Figura 2. **Método de dovelas**

En los métodos no exactos, la geometría de superficie de rotura no permite obtener una solución exacta. Por lo que se divide en métodos que consideran el equilibrio global de la masa deslizante (en desuso) y los métodos de dovelas que dividen la masa deslizante en una serie de fajas verticales en donde se estudia el equilibrio de cada una de ellas (Ayala y Andreu, 1987), véase figura 2.

Los métodos de dovelas se dividen en aproximados (métodos de Fellenius, Janbu y Bishop simplificado) y precisos o completos (métodos de Morgenstern-Price, Spencer y Bishop riguroso). Las diferencias entre ellos son el tipo de superficie de falla (pueden ser superficies planas, circulares y logarítmicas) y la forma en que actúan internamente las fuerzas sobre la superficie de falla. Consideraciones fundamentales sobre el método de dovelas:

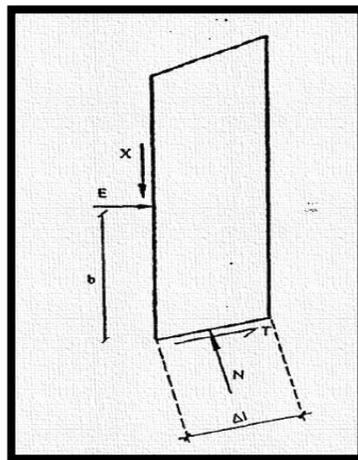
Figura 3. **Sistema de fuerzas actuantes sobre una dovela**

Usando la figura 3 es posible enumerar las incógnitas que interviene en un análisis usando  $n$  dovelas. Esta numeración supone que cada segmento de la superficie de falla es una línea recta o es tan corto que su curvatura no tiene consecuencias. El análisis también supone que se conoce la distribución de la presión de poro en todas las zonas en que el suelo presenta resistencia al corte y en toda la superficie de falla y en las superficies de contacto entre las dovelas (Ayala y Andreu, 1987).

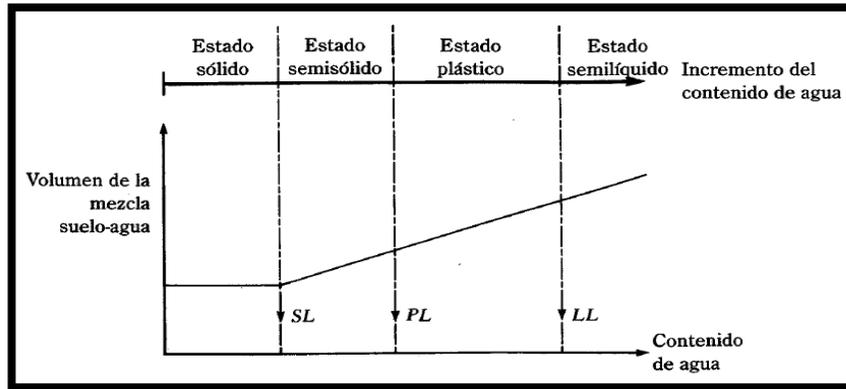
Figura 4. Límites de Atterberg

Para medir el índice de plasticidad en laboratorio, es por medio del ensayo límites de Atterberg que consiste en aumentar el contenido de humedad y si un suelo es susceptible a ser plástico, puede estar en cualquiera de los siguientes estados de consistencia: estado líquido, semilíquido, plástico, semisólido y sólido. Por lo que: la frontera entre el estado semilíquido y plástico se denomina límite líquido “LL”. La frontera entre el estado plástico y semisólido se denomina límite plástico “PL”. La frontera entre el estado semisólido y sólido se denomina límite de contracción “SL” (Juárez y Rico, 2005).

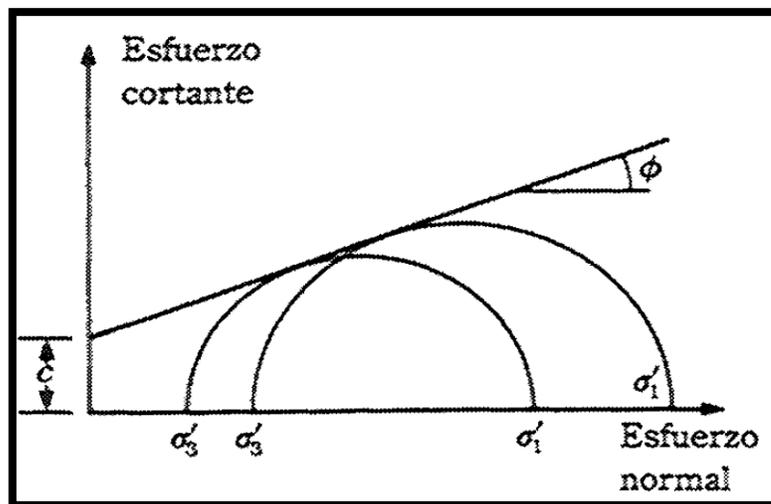
Figura 5. **Envolvente de falla para prueba consolidada drenada**

Varias pruebas se pueden realizar variando la presión de confinamiento. Los parámetros de resistencia cortante ( $C$  y  $\phi$ ) se determinan dibujando el círculo de Mohr y trazando una tangente a los círculos en donde se obtiene la envolvente de falla de Mohr-Coulomb (ver figura 5).

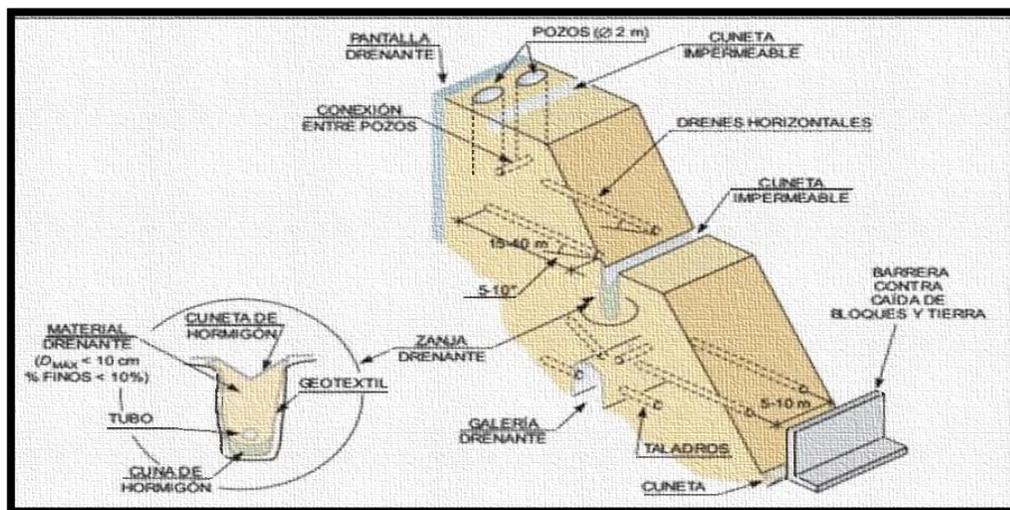
Figura 6. Medidas de drenaje

Drenaje superficial: está constituido por una zanja o cuneta paralela al hombro de la ladera (ver figura 6), para interceptar y canalizar las corrientes superficiales de agua antes de que lleguen al talud.

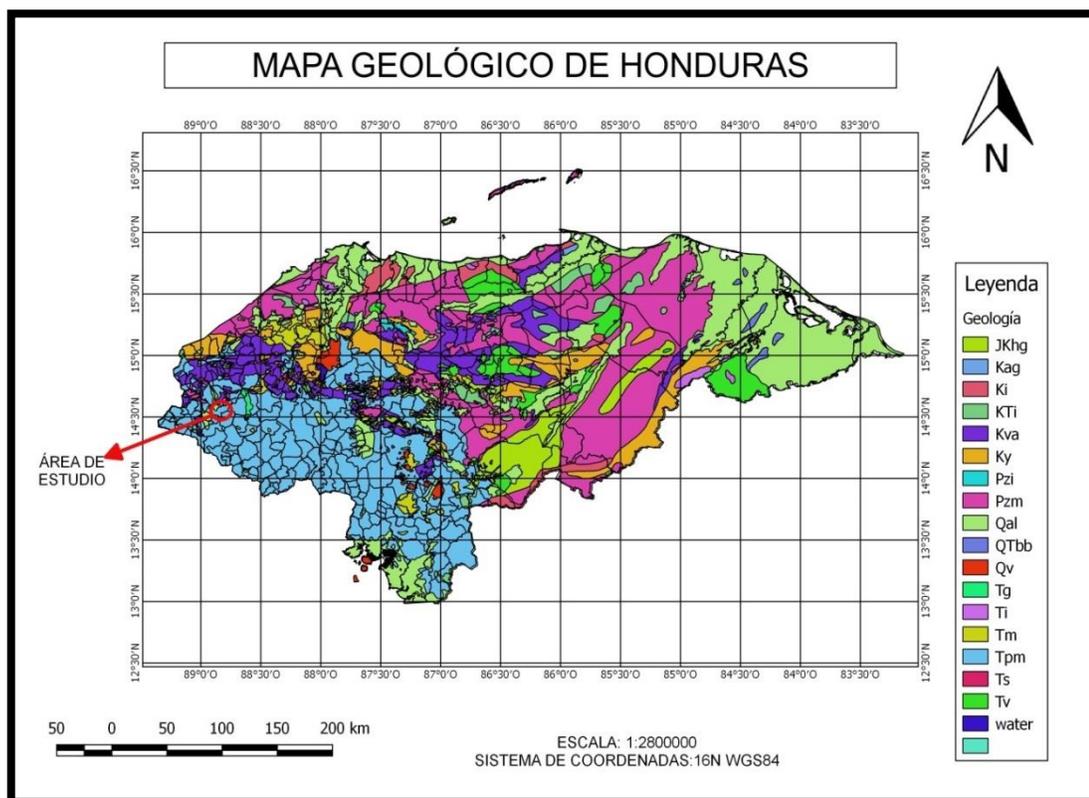
Figura 11. Mapa geológico de Honduras

Se caracteriza por ser rocas volcánicas que consisten en un grupo de tobas riolíticas, tobas andesíticas e ignimbritas blancas, lahares, sillares y sedimentos piroclásticos que afloran en el sector occidente de Honduras. La edad se ubica del Oligoceno al Mioceno.

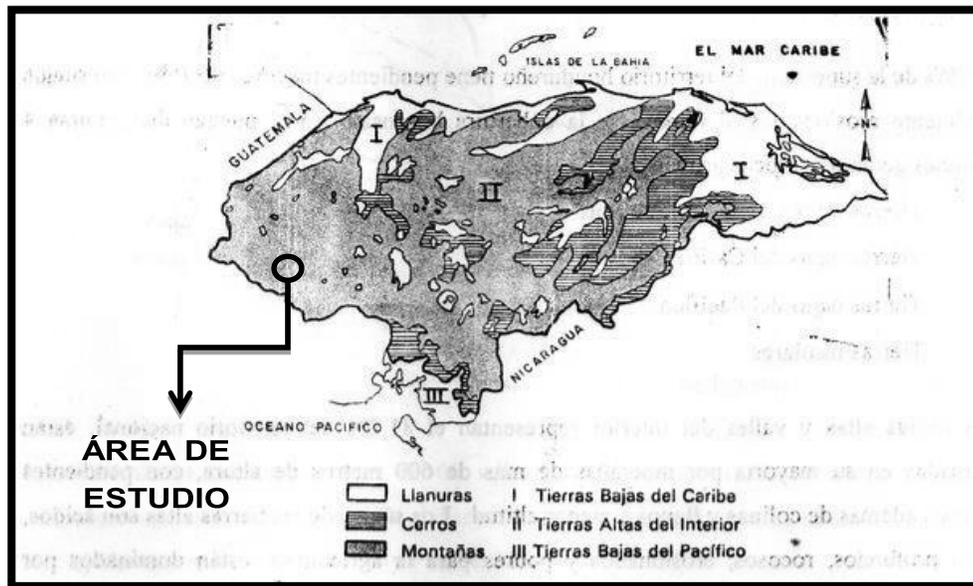
Figura 12. **Mapa de características geomorfológicas de Honduras**

Según la figura 12, el área de estudio forma parte de la región fisiográfica: tierras altas y valles del interior y de la subregión fisiográfica: cordillera Sureña: montaña de Celaque.

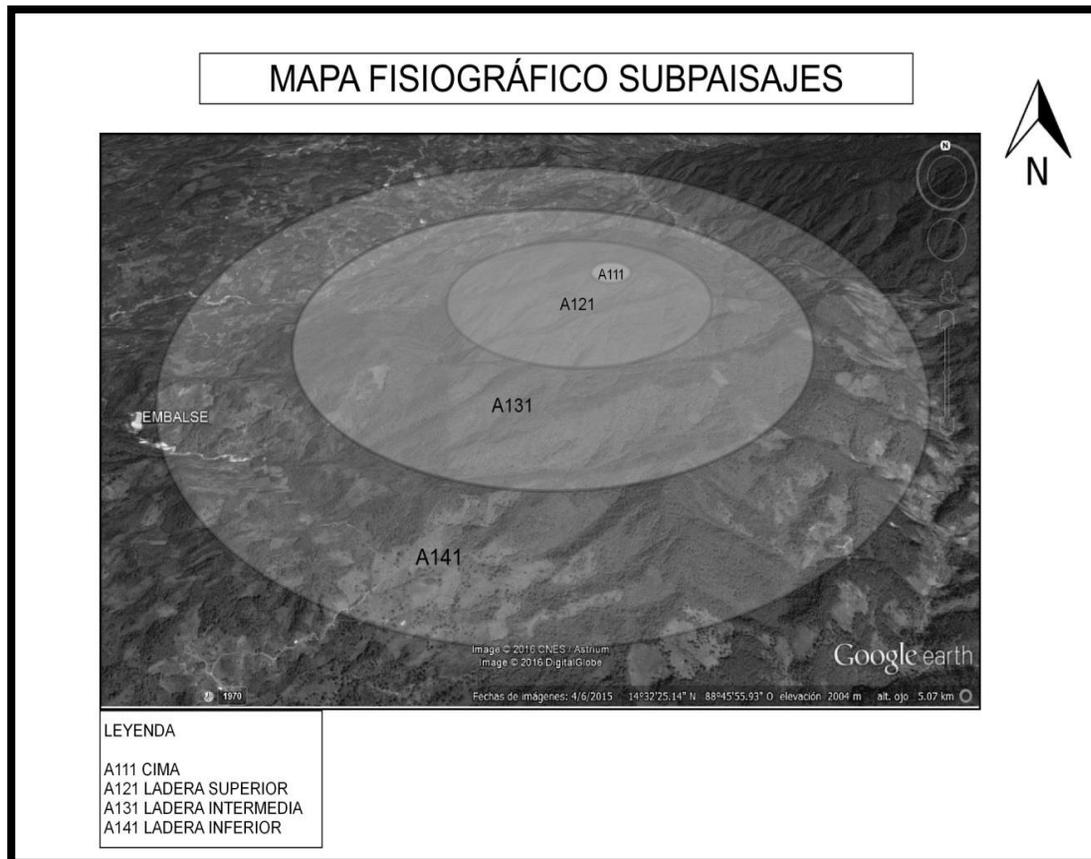
Figura 13. **Mapa fisiográfico de subpaisajes**

- A121 ladera superior: esta subunidad se presenta en la parte superior de los cerros, con pendientes muy fuertemente inclinadas con promedio mayores a 60 %, moderadamente escarpadas, fuertemente erosionados de manera radial por acción de la escorrentía superficial, en donde el agente modelador es el agua, ocasionando formación de barrancos.
- A131 ladera intermedia: esta subunidad está definida con pendientes fuertes a moderadas con promedios de 30 % a 60 %.
- A141 ladera inferior: esta subunidad se presenta en las partes bajas de los cerros con superficies de pendientes suaves y con promedios de 15 % a 30 %.

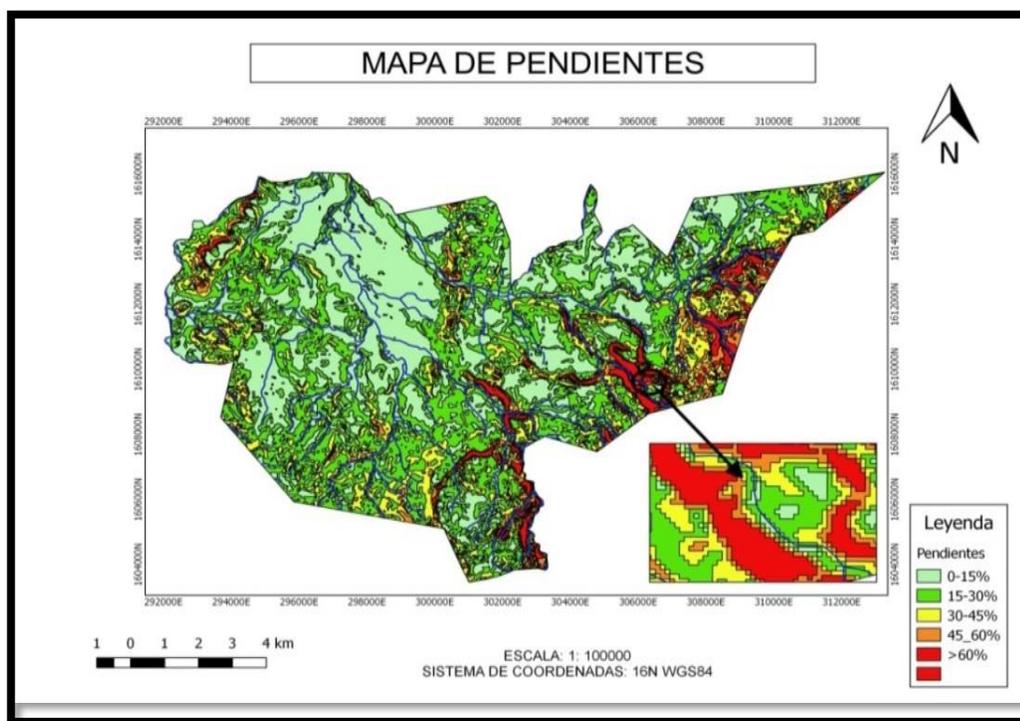
Figura 15. Mapa de pendientes de Corquín Copán

Según la figura 15, se puede observar que el área de estudio se constituye en su mayoría por pendientes suaves el rango está entre 15 % -30 % en el cauce del río y en los alrededores por pendientes fuertes el rango es >60 %.

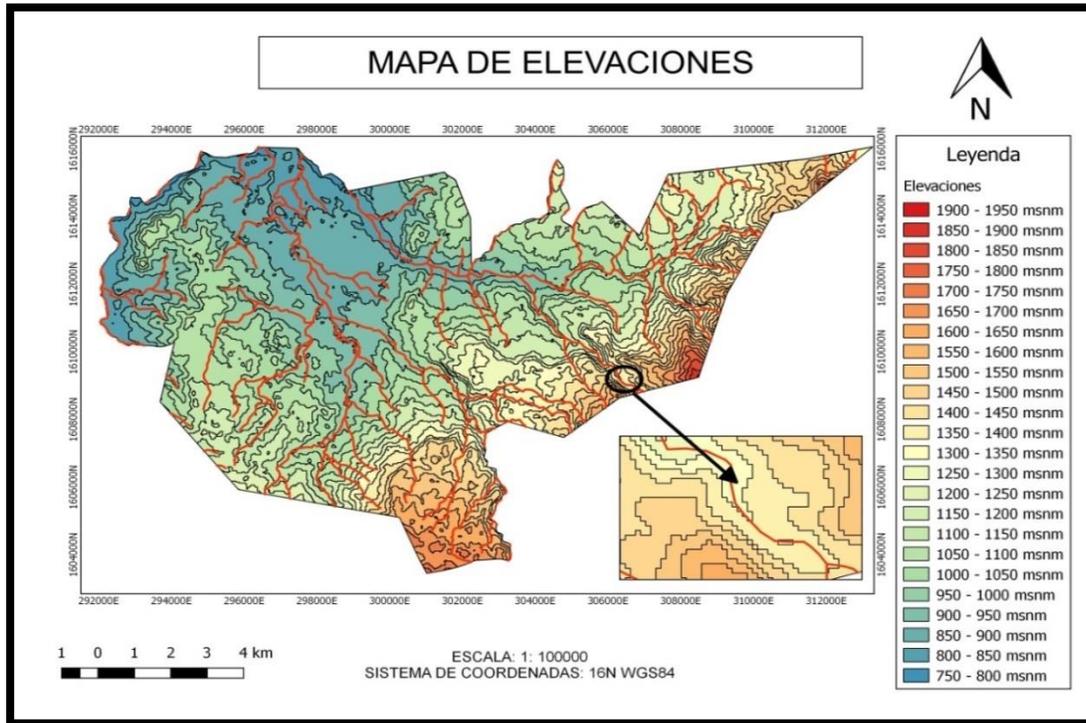
Figura 16. **Mapa de elevaciones de Corquín Copán**

Según la figura 16, mapa de elevaciones de Corquín Copán, se puede observar que el área de estudio se constituye por elevaciones que oscilan entre 1 250 y 1 400 msnm.

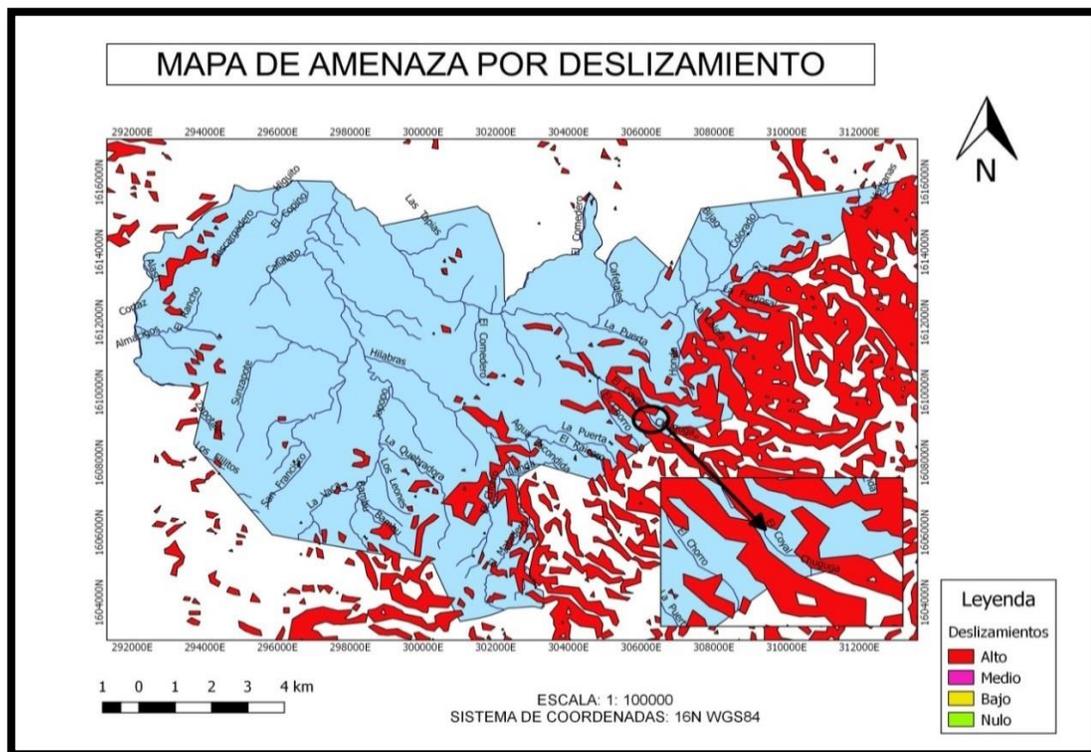
Figura 17. **Mapa de amenaza por deslizamiento en Corquín Copán**

inestabilidad depende directamente de las características físicas y mecánicas del material en la zona.

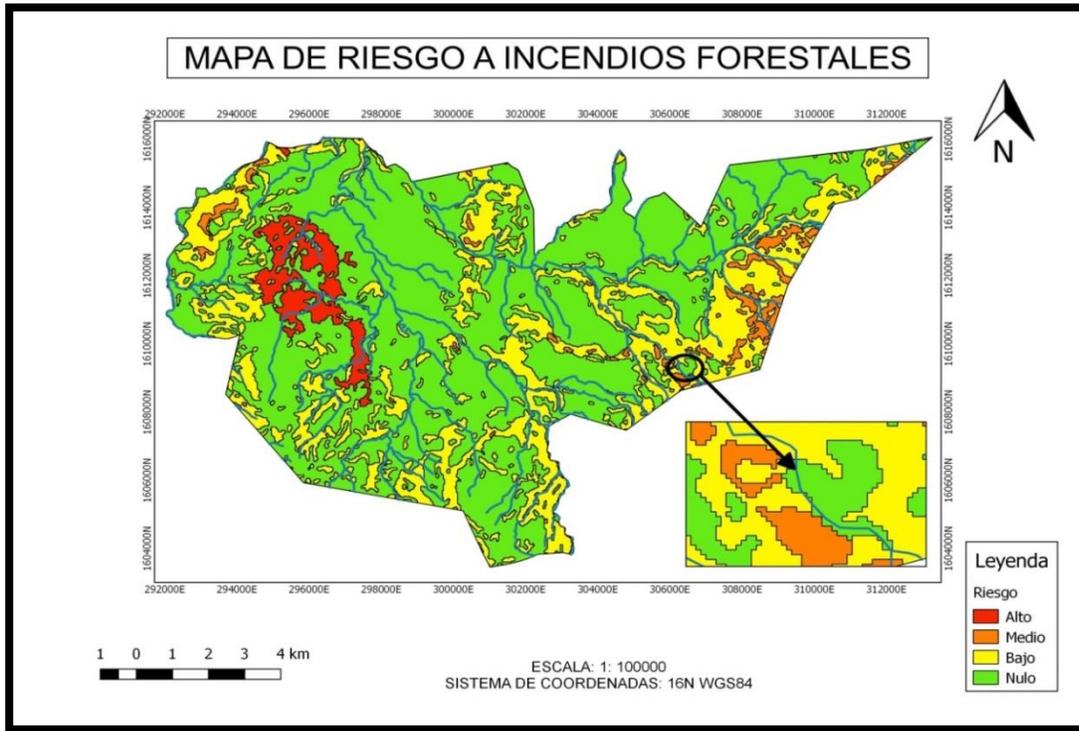
Figura 18. **Mapa de riesgo a incendios forestales en Corcuín Copán**

Según la figura 18, se puede observar que en el área de estudio el riesgo a incendios es de bajo-medio, debido a que la mayor parte de área está cubierta por cultivos de café.

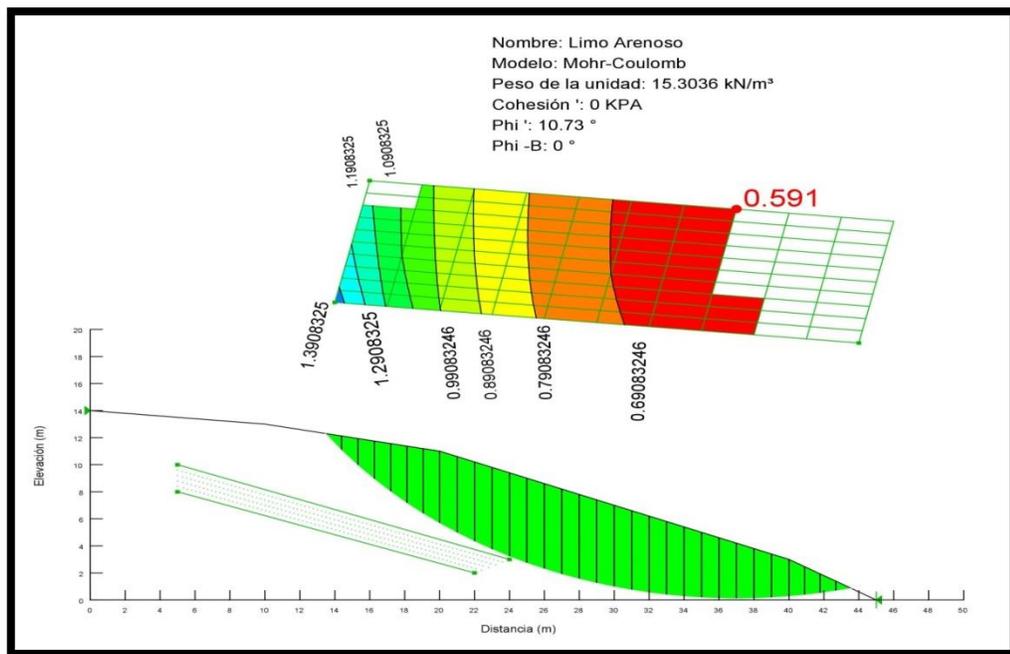
Figura 20. **Gráfica de resultados de superficie de menor coeficiente de seguridad**

Después de realizar la gráfica se introducen los resultados de laboratorio en el software el cual genera un resultado en minutos como se observa en la figura. 20.

Según la figura 20, el factor de seguridad mínimo en el análisis de estabilidad es de 0,591 menor que 1. Lo que significa que es una ladera inestable, según el apartado 6.4.5, pérdida en la resistencia del suelo del Código Hondureño de la Construcción CHOC-08.

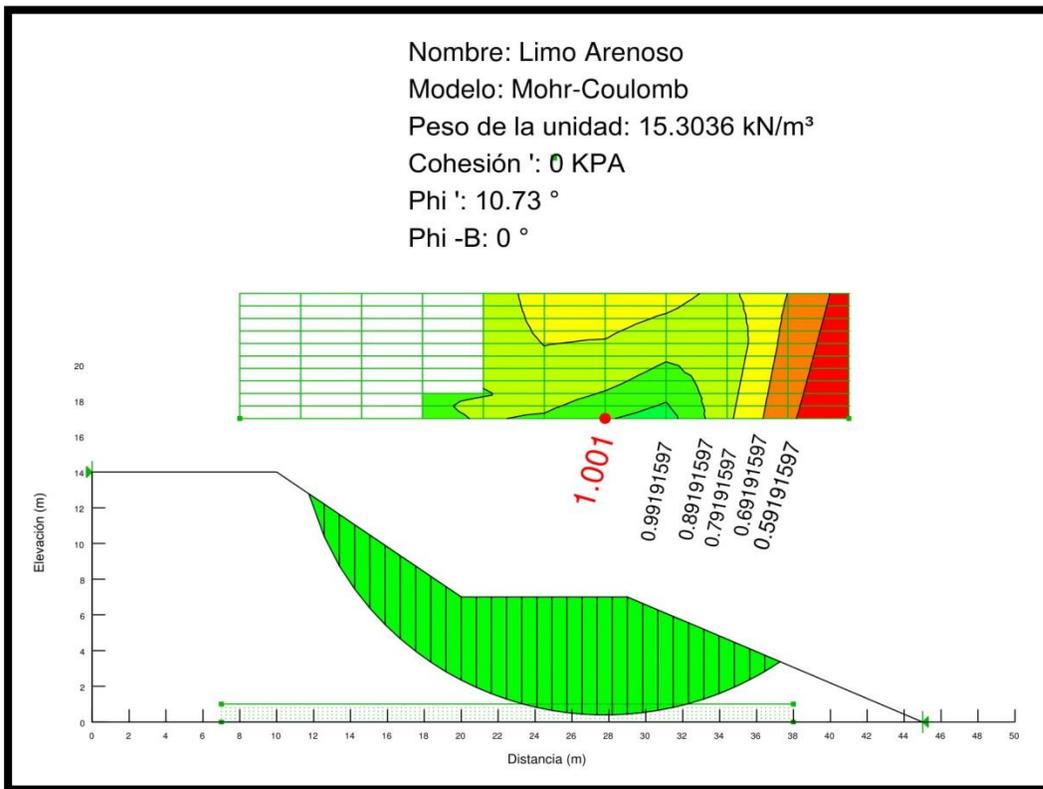
Figura 21. **Gráfica de corte de material deslizado y berma en ladera para mejorar el factor de seguridad**

Las ventajas de hacer una berma es que son económicas y rápidas de construir y la desventaja es que requiere espacio grande a mitad de la ladera.

1. Al considerarse una ladera propensa a deslizamientos, se recomienda realizar un corte de material deslizado y hacer una berma en medio de la ladera, al analizar por medio de programa comercial de software llamado SLOPE/W aumenta el factor de seguridad a 1,001, lo que indica que este, depende de la geometría y de la pendiente de la ladera.
2. Realizar una cuneta paralela a la ladera para interceptar y canalizar las corrientes superficiales de agua y así evitar que la infiltración directa produzca un aumento de presiones intersticiales.
3. Existen otras formas de estabilización de ladera que se pueden aplicar dependiendo de la factibilidad económica. Algunos métodos podrían ser: utilización de concreto lanzado (*shotcrete*), diseño y construcción de estructuras de contención, colocación de pilotes de compactación.

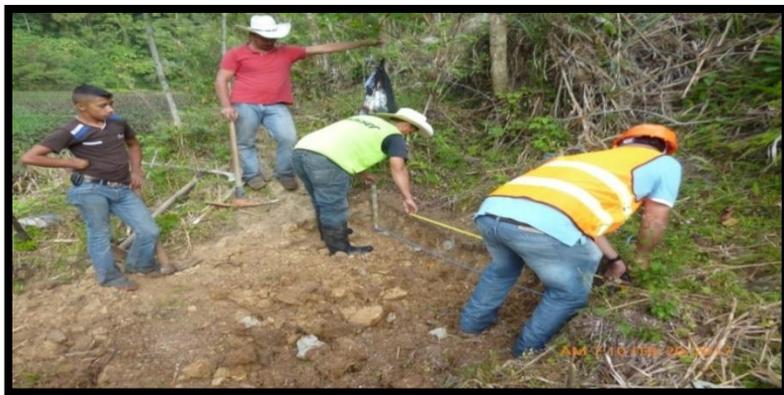
### Apéndice 1. Nivelación y medición de terreno en ladera en embalse, comunidad El Suptal

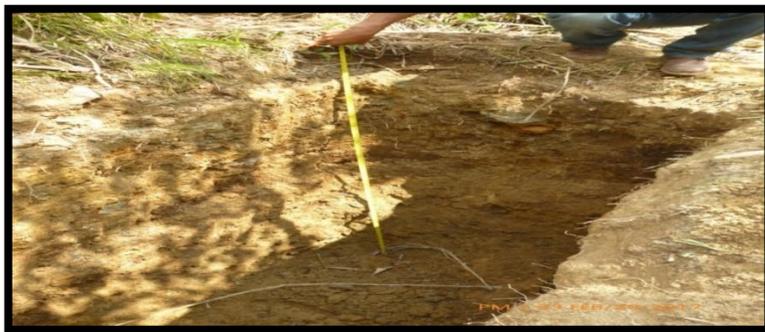
### Apéndice 2. Medición de 2 metros de profundidad del agujero en ladera en embalse, comunidad El Suptal

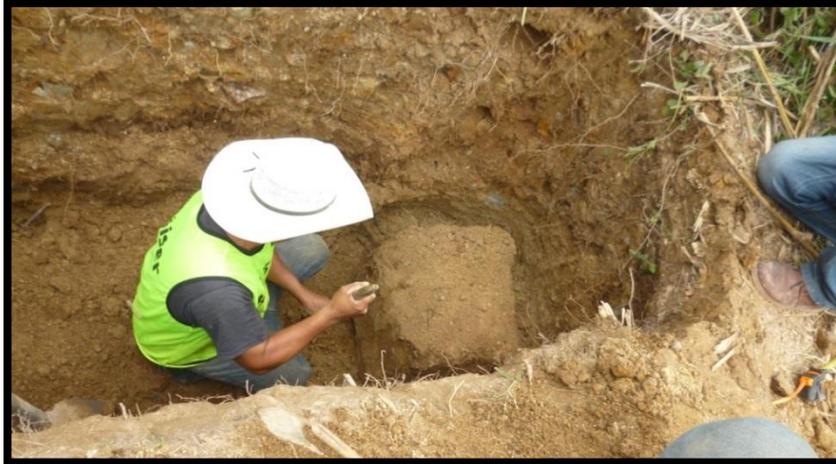
**Apéndice 3. Corte de cubo de suelo de 30 x 30 cm en ladera en embalse, comunidad El Suptal**

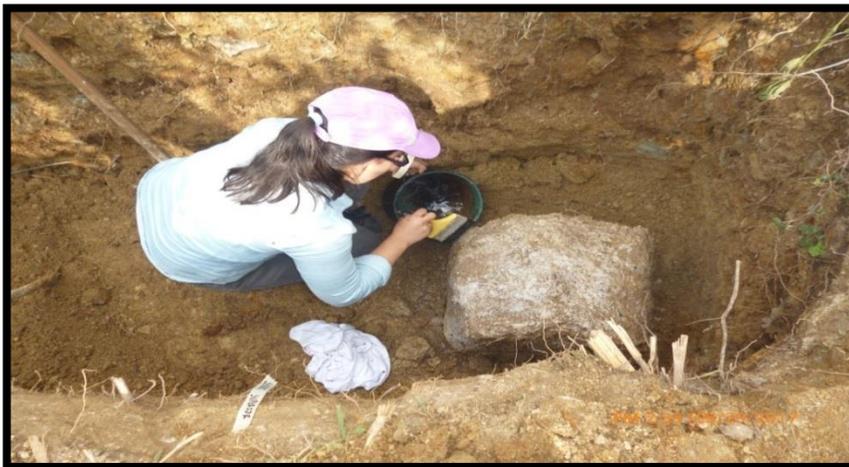
**Apéndice 4. Aplicación de capa de parafina a cubo de suelo en ladera en embalse, comunidad El Suptal**

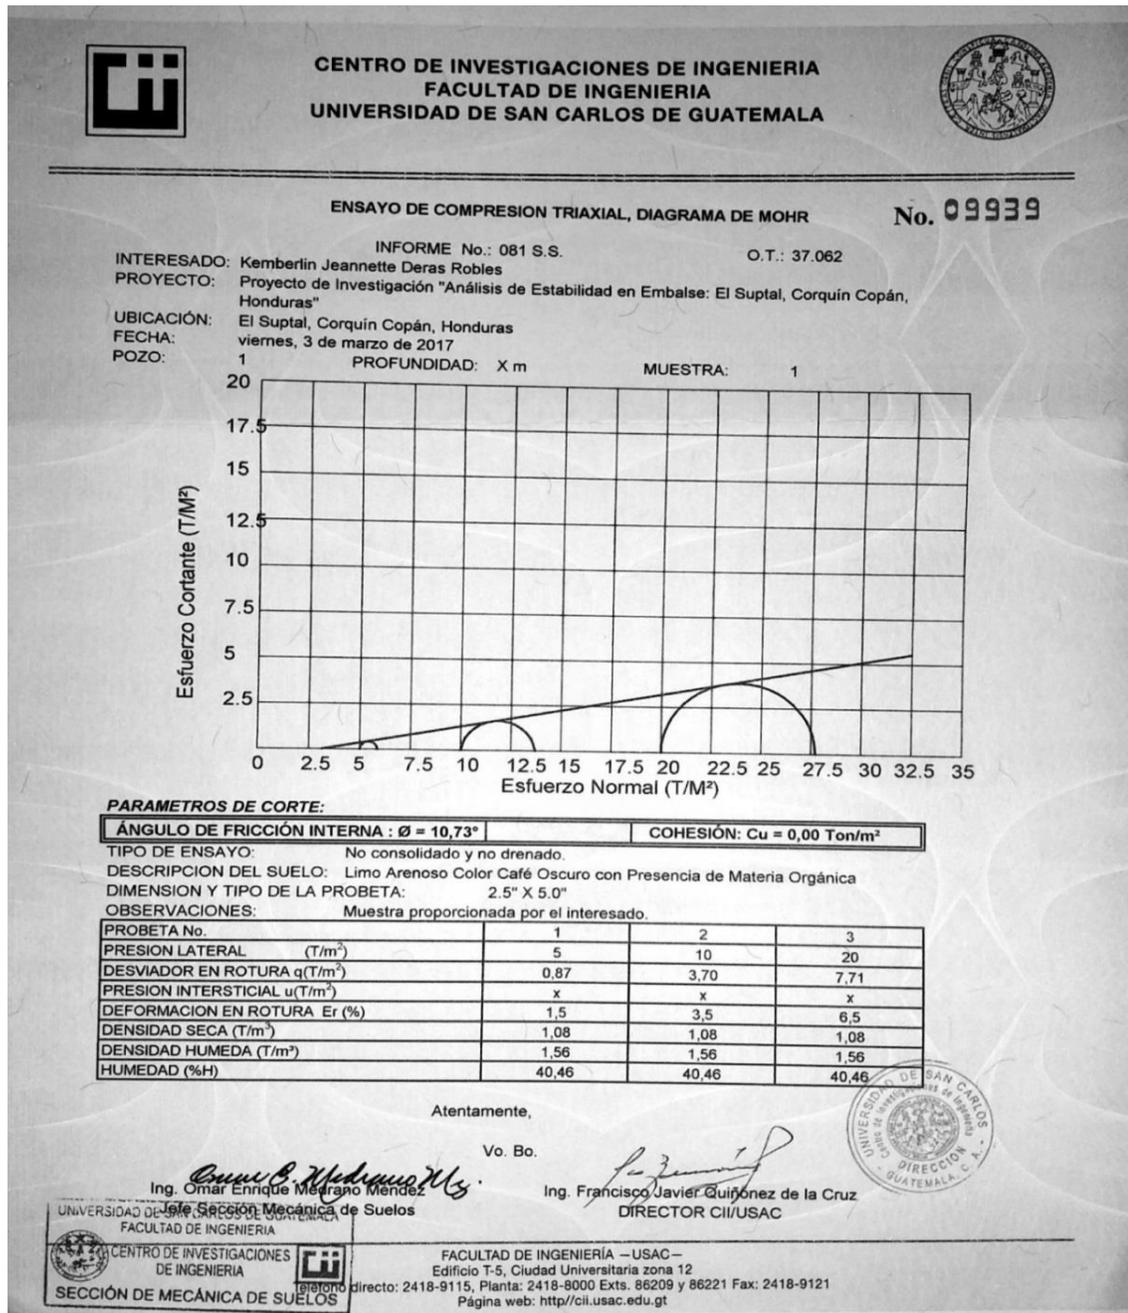
Anexo 3. Análisis de ángulo de fricción interna, cohesión y peso específico en la zona de estudio: ladera en embalse, comunidad El Suptal
