UNIVERSIDAD DE SAN CARLOS DE GUATEMALA
CENTRO UNIVERSITARIO DEL SUR OCCIDENTE
TÉCNICO EN PRODUCCIÓN AGRÍCOLA
PRÁCTICA PROFESIONAL SUPERVISADA

**INFORME FINAL DE SERVICIOS REALIZADOS EN EL CULTIVO DE
PLÁTANO (*Musa paradisiaca*), EN FINCA “MINAR PLÁTANO”,
CUYOTENANGO, SUCHITEPÉQUEZ.**

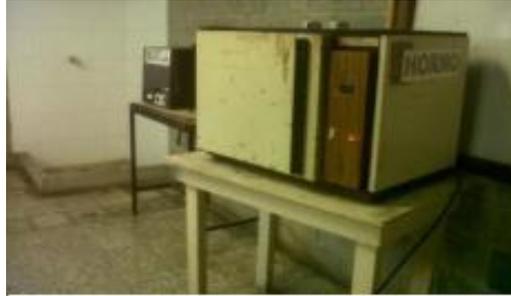
Figura 3. Colocación de muestra en el horno de desecación.

- Se tomaron las medidas del cilindro a utilizar, se utilizó un cilindro de 3 cm de diámetro y 5.5 cm de altura.
- Se determinó el porcentaje humedad por el método directo (horno).
- En campo se colocó el cilindro golpeando con un martillo y una regleta de madera encima del cilindro, para no permitir un golpe directo y eso ocasionara disturbios en los datos.
- Con una navaja se excavó al contorno del cilindro logrando así que ninguna pérdida de suelo dentro del cilindro.
- Al sacarlo tenía restos de suelo con una navaja se limpió y se cortó de tal manera que quedara al nivel de la boca del cilindro.
- Se colectó el suelo y se pasó a la caja de metal, cerrándolo para no tenerlo directo al medio.
- Se introdujo en el horno de tal manera de obtener la materia seca del suelo.

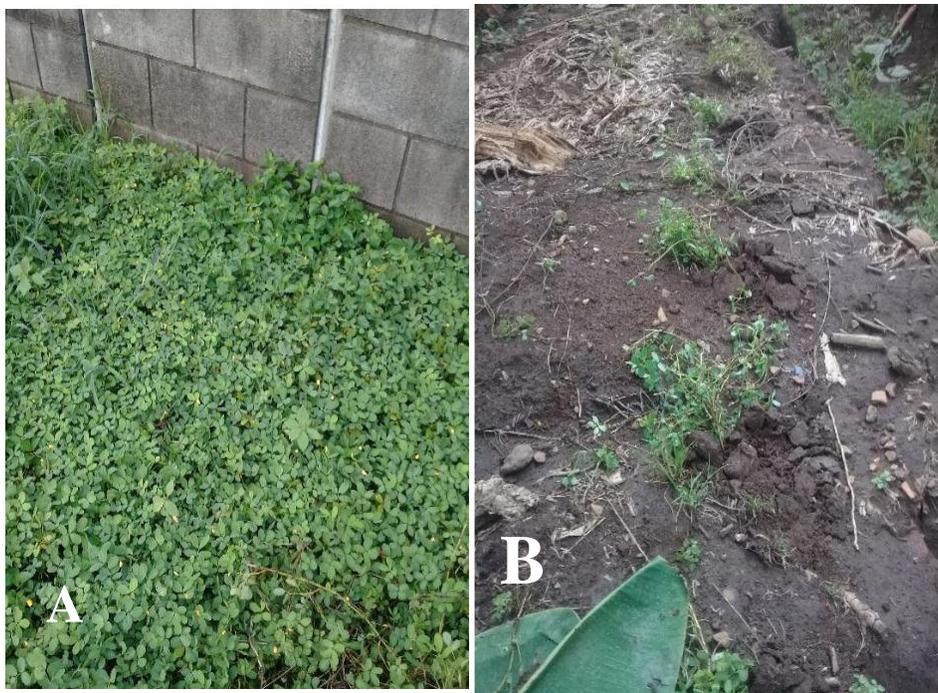
Figura 4. Etapas para la siembra de maní forrajero *Arachis pintoi*, en finca “Minar”, Cuyotenango, Suchitepéquez. A) Área de recolección de los estolones a sembrar, B) Siembra de los estolones de manir forrajero.

En la figura se presenta el área donde se obtuvo el los estolones de maní y la siembra que se realizó.

horas, por lo cual al cortar los estolones se procuró llevarlos lo más pronto posible para su siembra, se cortaron alrededor de 2000 estolones procurando que estuvieran raíces y hojas. La siembra de la misa se hizo para las 0.2 Ha, con una coba, la cual tenía aproximadamente siete centímetros de diámetro, esto con el fin de agilizar y hacer mucho más práctica la realización de agujeros en el suelo.

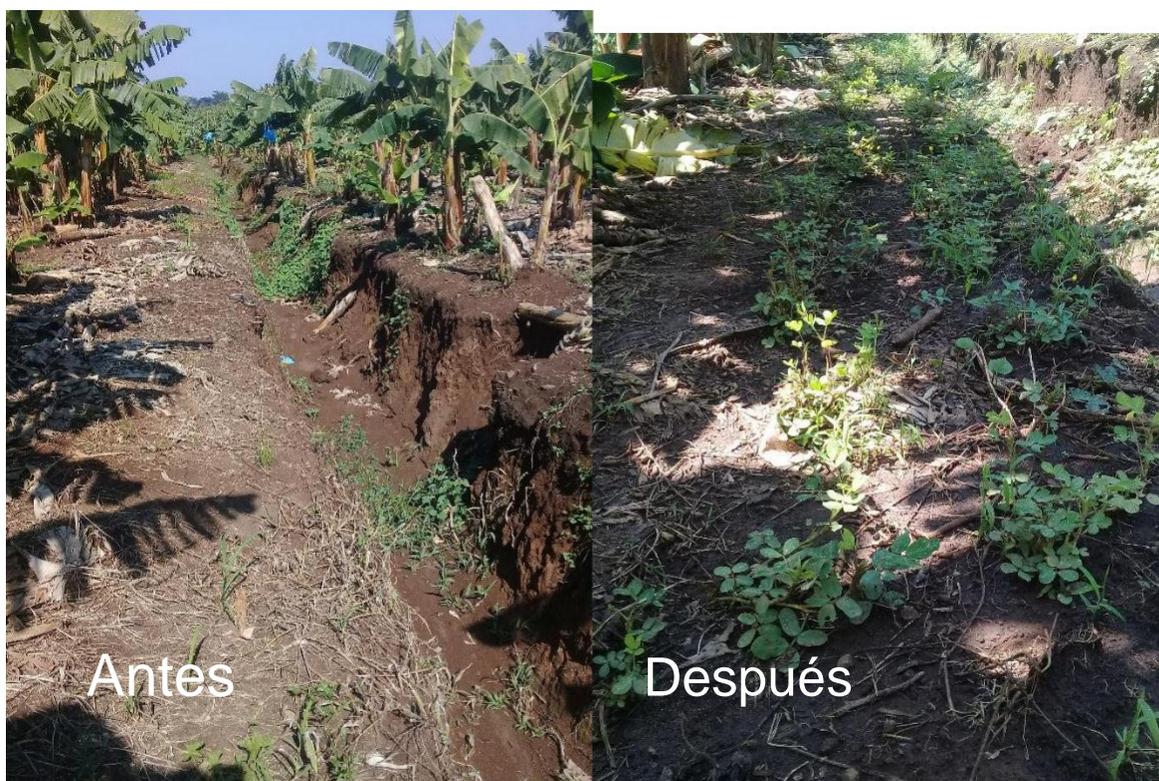
Figura 5. Áreas antes y después de siembra de maní forrajero, en taludes de **Fuente:** Autor 2019 canales de drenajes parcelas 2 y 3 finca “Minar”, Cuyotenango, Suchitepéquez. **Fuente:** Autor 2019.

En la figura 5 se observa el antes y después en donde se encuentra sin cobertura vegetal, provocando problemas de derrumbes en los taludes en el canal de drenaje y formación de cárcavas a causa de la falta de cobertura vegetal, en la figura se observa también el área después de la siembra de cobertura, en donde se puede apreciar que se tiene cobertura, el porcentaje que se tubo de pegue fue de

En la figura 5 se puede observar los resultados obtenidos en la siembra del maní forrajero como cobertura vegetal.

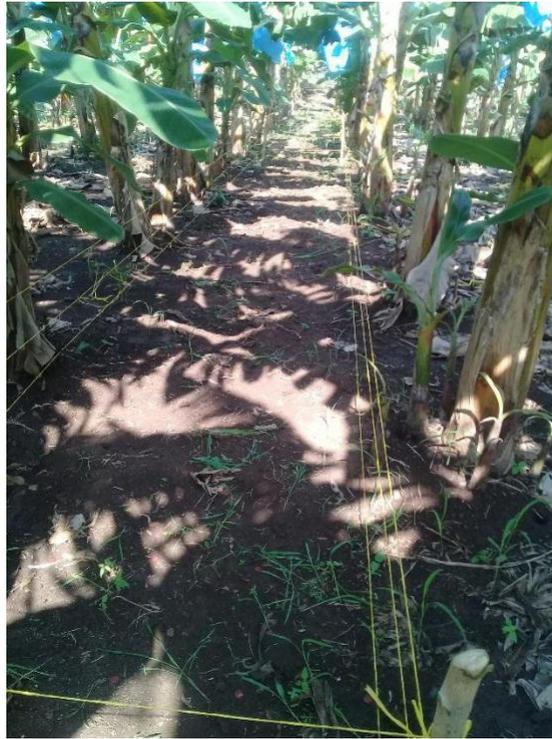
Figura 6: Parcelas de clavos de erosión, en finca “Minar Plátano”, Cuyotenango, Suchitepéquez.
Fuente: Autor, 2019.

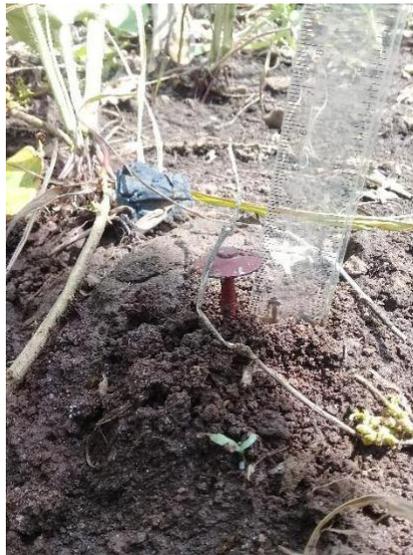
Figura 7. Medición de erosión en los clavos en finca “Minar Plátano”, Cuyotenango, Suchitepéquez.
Fuente: Autor, 2019.

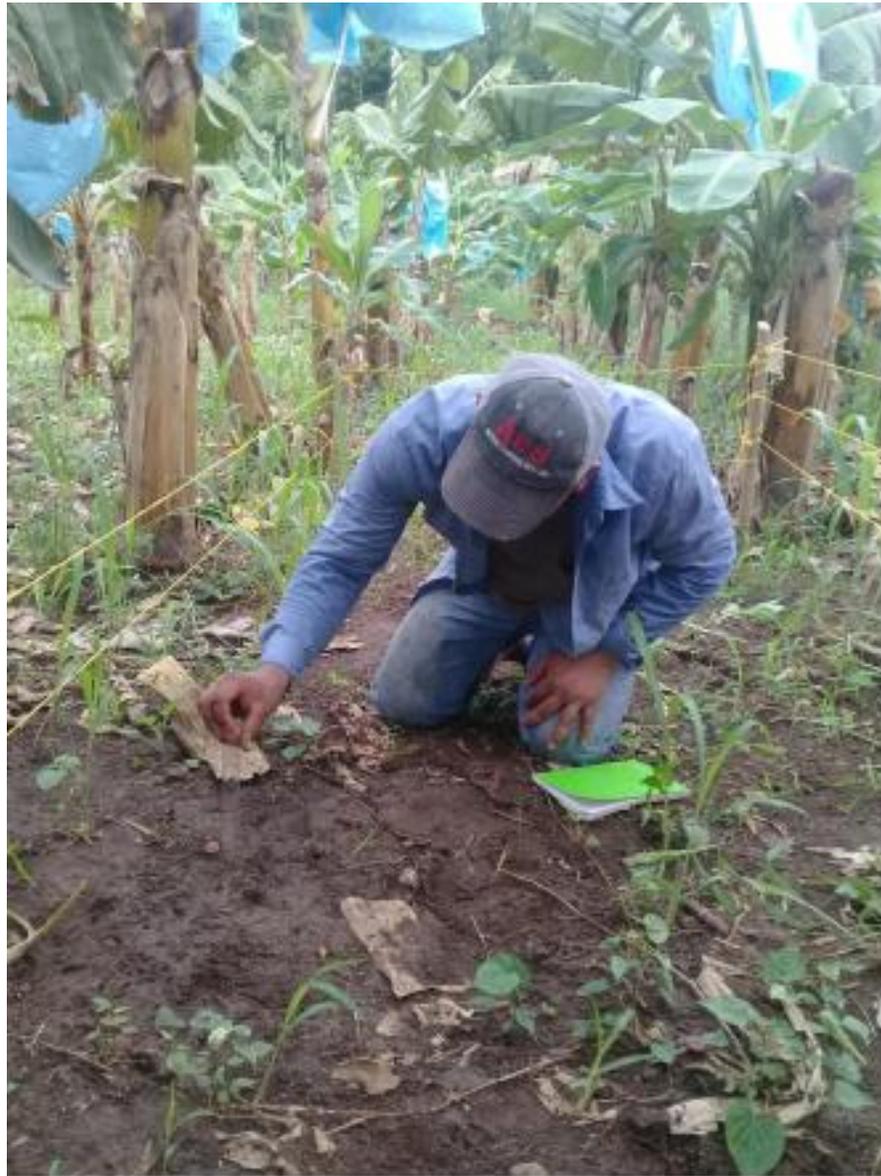
Figura 8. Toma de lectura en clavos de erosión, en finca “Minar Plátano”, Cuyotenango, Suchitepéquez.
Fuente: Autor, 2019.

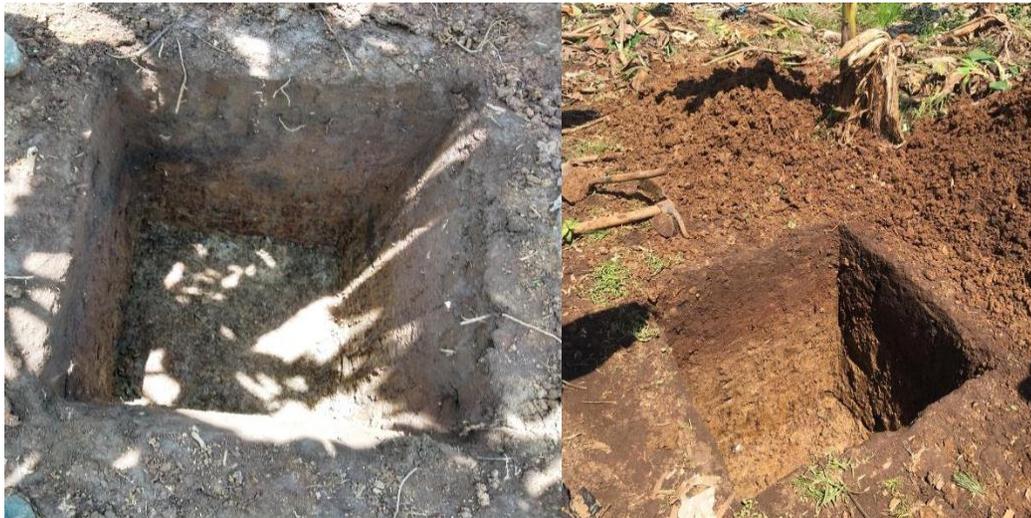
Figura 30. Calicata realizada de 1m x 1.2m, en finca “Minar Plátano”, Cuyotenango, Suchitepéquez. **Fuente:** Autor, 2019.

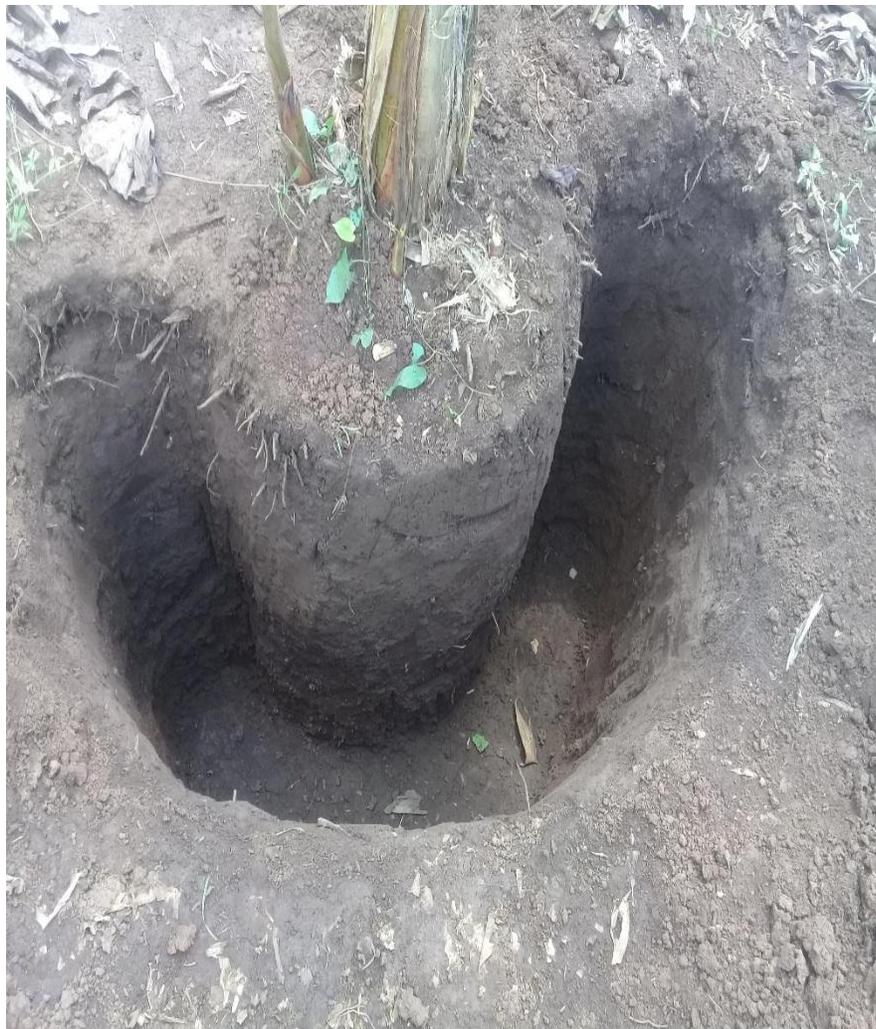
Figura 11. Calicata realizada de 0.5m x 1m. en finca “Minar Plátano”, Cuyotenango, Suchitepéquez.
