Universidad de San Carlos de Guatemala
Facultad de Ingeniería
Escuela de Ingeniería Civil

INVENTARIO DE ÁREAS DE INUNDACIÓN EN LA CIUDAD DE GUATEMALA

Guatemala, septiembre de 2019

TRABAJO DE GRADUACION

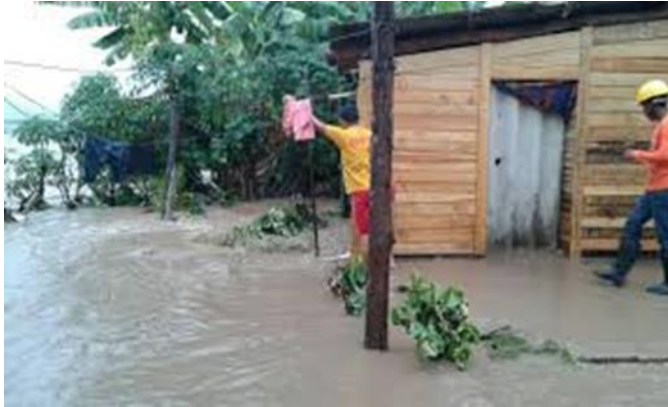
Figura 3. Inundación en Escuintla

Normalmente en Guatemala los alrededores de los ríos se encuentran con poblados pequeños que utilizan en agua del mismo para su uso personal, esta situación hace que cada época lluviosa o cada temporal sea motivo de amenaza a estas comunidades. Al saturarse los suelos la tierra se suelta y vienen los desbordamientos, produciendo los llamados “desastres naturales”.

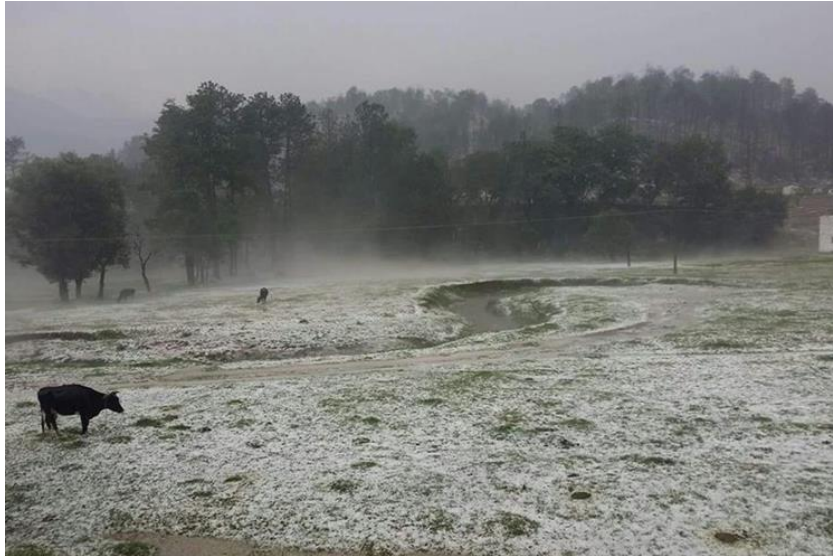
Figura 6. **Inundación por granizo**

En las zonas rurales, los granizos destruyen siembras y plantíos, a veces causan la muerte de animales. En las viviendas cuyas techumbres están construidas con cartón, material natural, entre otros, los daños pueden ser graves. En regiones urbanas: afectan a las viviendas, construcciones y áreas verdes. En ocasiones, el granizo se acumula en cantidad suficiente dentro del drenaje para obstruir el paso del agua y genera encharcamientos e inundaciones durante algunas horas; la acumulación de granizo en techos precarios resulta peligrosa para la estabilidad de la vivienda⁴. (Ver figura 6).

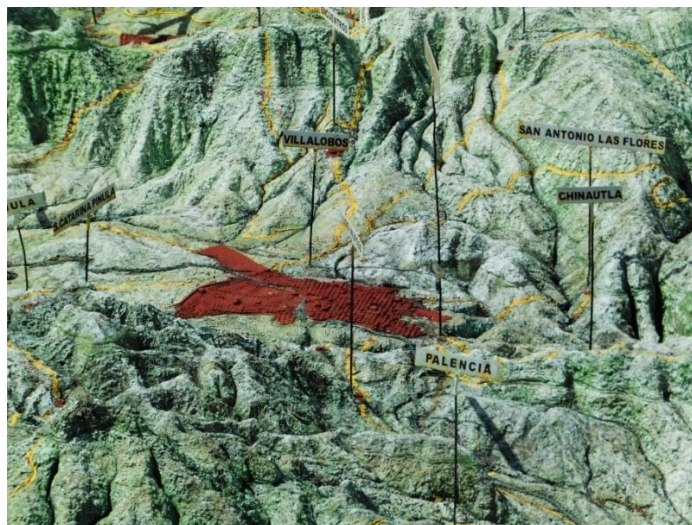
Figura 8. **Ubicación de la ciudad de Guatemala en el Mapa en Relieve**

El Graben de la ciudad de Guatemala, es una depresión estructural originada por el movimiento vertical sobre fallas de gran ángulo: Falla de Mixco y Falla de San José Pinula, es un Valle en forma de “U” cuyo fondo ha sido rellenado por depósitos piroclásticos recientes.

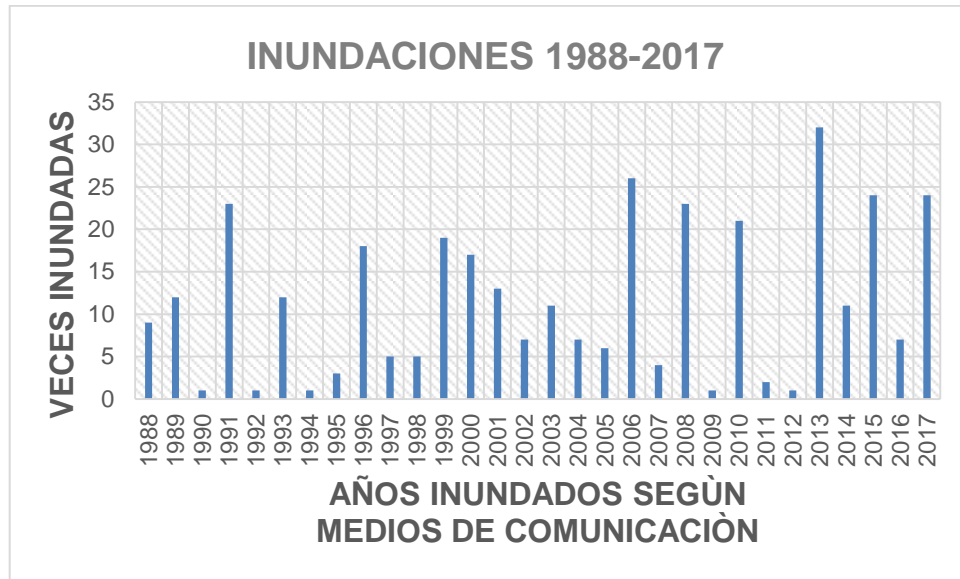
Figura 31. **Inundación anual en la ciudad de Guatemala**

Los reportes de las inundaciones van en aumento año con año, esto se refleja tanto en la gráfica de Inundación por año (figura 31), y por décadas (figura 32). Esto es debido al crecimiento poblacional a través de las décadas analizadas, provocando menos infiltración en la superficie terrestre y más escorrentía.
