EDIFICIO DE RECURSOS EDUCATIVOS
BIBLIOTECA CAMPUS CENTRAL USAC
Registro y Catalogación, ciudad de Guatemala

PROYECTO DESARROLLO POR:
SERGIO ENMANUEL SANTANA CALDERÓN

PARA OPTAR AL TÍTULO DE:
ARQUITECTO

Guatemala, febrero, 2021

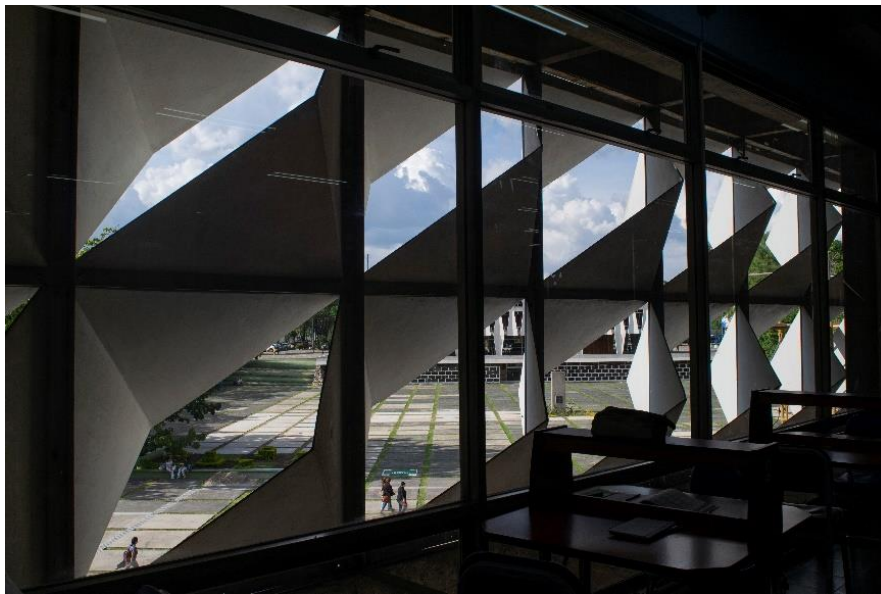
Figura 36. Vista desde el interior de los parteluces, se observa la forma tridimensional, así también el juego de luz y sombra. Fotografía de Sergio Santana. 2019.

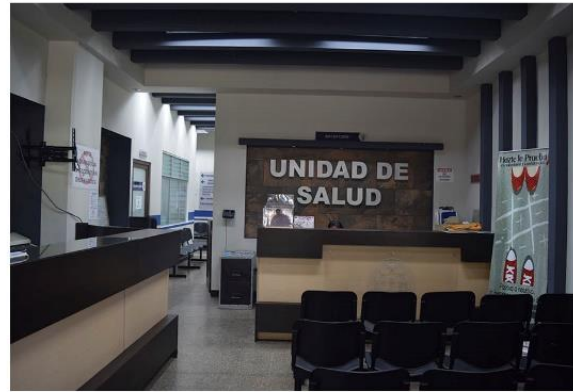
REGISTRO FOTOGRÁFICO DE DAÑOS Y ALTERACIONES

1. TABLAYESO
SUSTITUCIÓN DE MATERIALES
MUROS / CUBIERTA / COLUMNA

5. CONCRETO / LADRILLO
SUPERPOSICIÓN DE PINTURA
COLUMNA / MURO

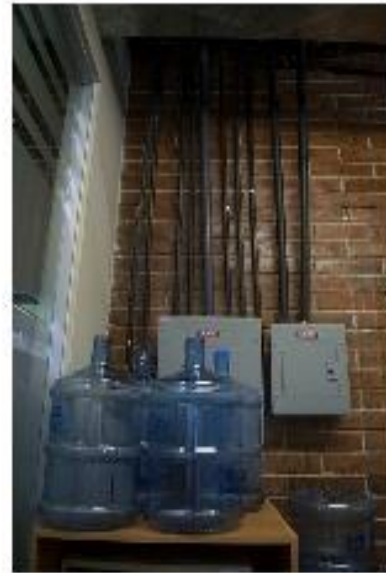
1er NIVEL - SUN / UNIDAD DIGITAL
REGISTRO FOTOGRÁFICO DE DAÑOS Y ALTERACIONES

1. INSTALACIONES
COLOCACIÓN INADECUADA
MURO

5. VIDRIO / ALUMINIO
DESGASTE / OXIDO
MURO

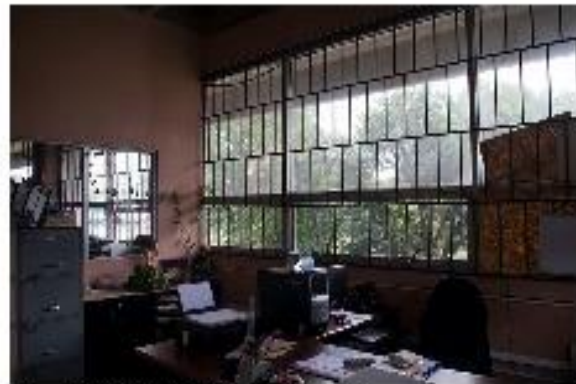
2do NIVEL - LIBRERÍA USAC / OFICINAS ADMINISTRATIVAS
REGISTRO FOTOGRÁFICO DE DAÑOS Y ALTERACIONES

1. TABLAYESO / VIDRIO
ALTERACIÓN DE ESPACIO
INTEGRACIÓN DE AMBIENTES EN PASILLO

5. OBSTRUCCIÓN
ALTERACIÓN DEL ESPACIO
GRADAS

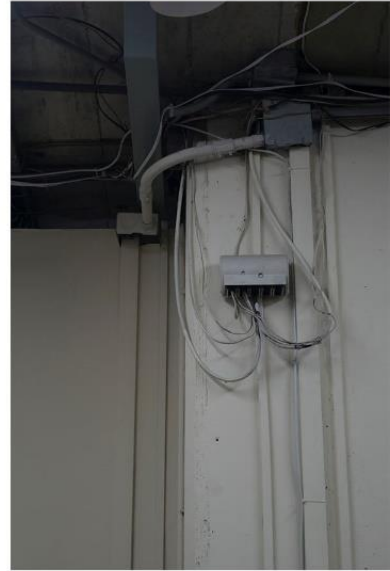
2do NIVEL - ARCHIVO GENERAL / FARMACIA USAC
REGISTRO FOTOGRÁFICO DE DAÑOS Y ALTERACIONES

1. INSTALACIONES COLOCACIÓN INADECUADA COLUMNA / CUBIERTA

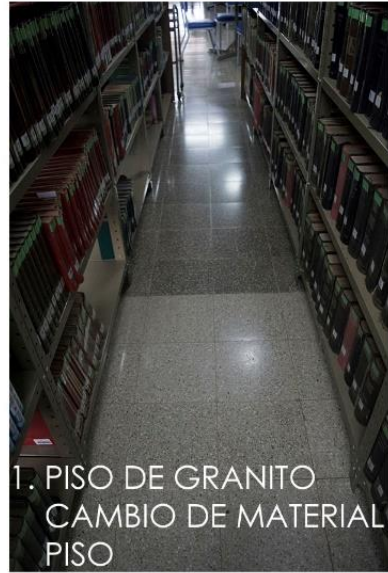
REGISTRO FOTOGRÁFICO DE DAÑOS Y ALTERACIONES

1. PISO DE GRANITO
CAMBIO DE MATERIAL
PISO

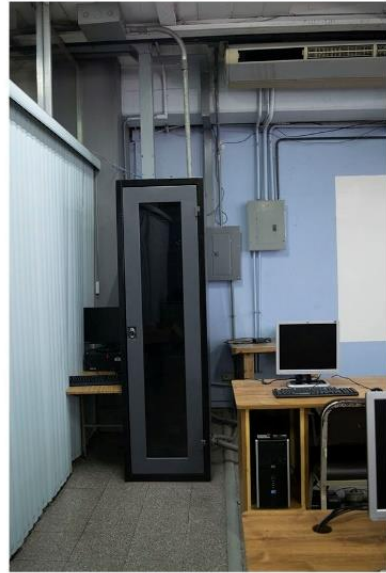
REGISTRO FOTOGRÁFICO DE DAÑOS Y ALTERACIONES

1. INSTALACIONES
COLOCACIÓN INADECUADA
MUROS / VIGAS / CUBIERTA

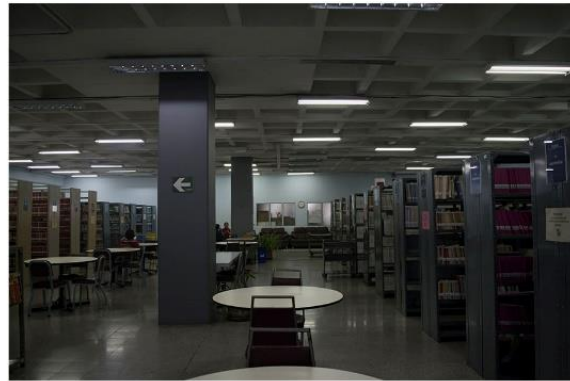
REGISTRO FOTOGRÁFICO DE DAÑOS Y ALTERACIONES

1. CONCRETO
SUPERPOSICIÓN DE PINTURA
MUROS Y COLUMNAS
