**Arquitectura del Edificio QQ1/1
Nixtun Ch'ich', Petén,
y Propuesta para su Conservación**

Licenciada en Arqueología Evelyn Manuela Chan Nieto
Para optar al título de
Maestra en Ciencias de
Restauración de Monumentos, con especialidad en
Bienes Inmuebles y Centros Históricos

Guatemala, febrero, 2021

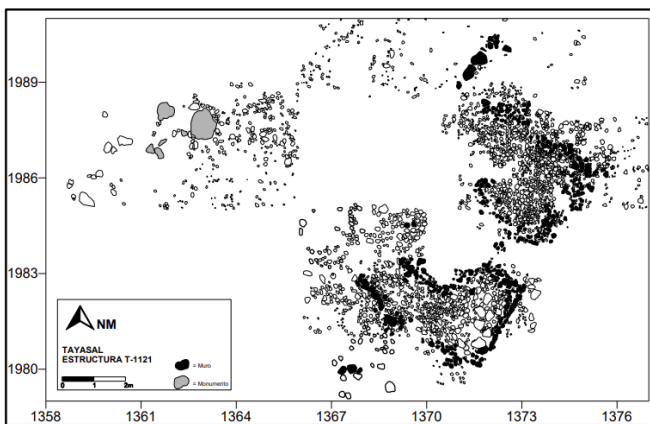
Figura 7. Dibujo de Planta Edificio T1121, en forma de C, Tayasal, Petén, Guatemala, (Chan E. 2012)

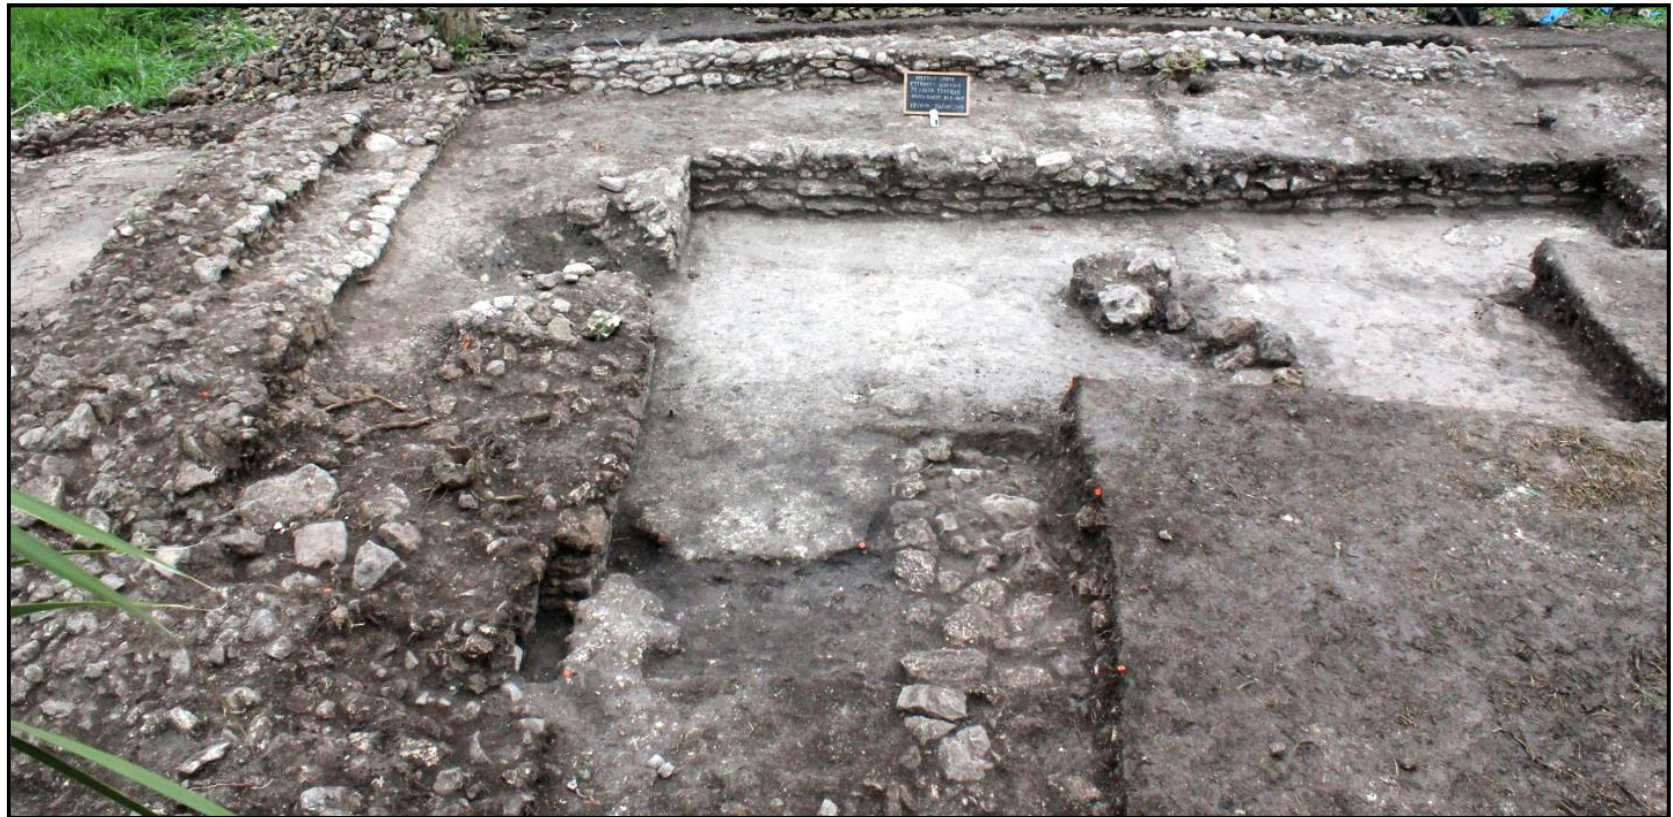
Figura 16. Fotografía del Edificio QQ1/1-1., Chan E. 2013

La composición arquitectónica del edificio estuvo formada en su totalidad por bloques rectangulares de piedra caliza los cuales tienen un estándar de 0.15 a 0.20 m de largo por 0.10 m de ancho con 0.05 m de grosor. La esquina Noreste se encontraba colapsada. Adyacente al muro norte se encuentra el banco que mide 1.90 m de ancho, muy deteriorado, solo en algunas partes tenía estuco. La orilla del banco estuvo formada por bloques de caliza colocados vertical y horizontalmente, los cuales delimitan el inicio al salón exterior.

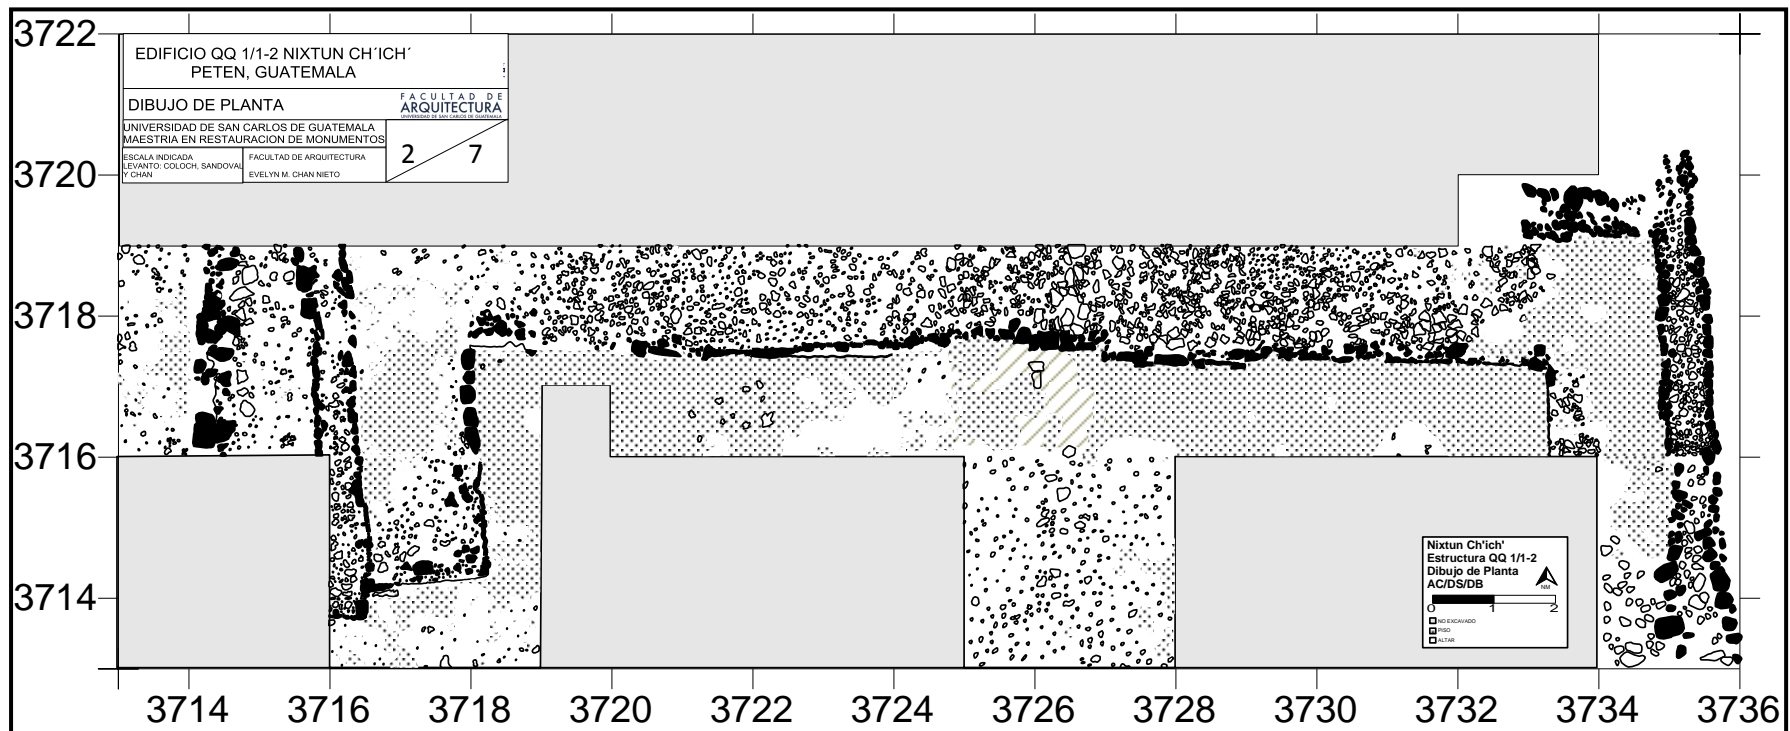
La banqueta estuvo formada por bloques grandes y medianos de caliza de un aproximado entre 0.50, 0.60 m de largo por 0.40 m de ancho y 0.08 de grosor, los cuales fueron colocados de canto y solo uno a manera de enladrillado pegados con argamasa. Siempre con el altar en la mitad del edificio en las coordenadas N3718-E3727, el cual se alzaba del piso 0.05 m con un ancho de 1.50 m y 2.00 m de largo. Es interesante que parte del piso se encontró quemado en esta área, de igual manera que se rescató un artefacto de caliza, el cual consiste en una escultura zoomorfa pequeña, semejando la imagen de una tortuga, la cual tiene pigmento de color azul, la misma mide 0.10 m de largo por 0.07 de ancho. Completa en un 95%, posiblemente se encontraba sobre el altar o era parte de la decoración de la pared estucada (Figura 17). Todo esto también tiene relación con el altar de QQ1/1-1 donde varios artefactos como éste fueron encontrados en las excavaciones de 1995 (Figura 18).

Figura 18. Dibujo de Planta del Edificio QQ1/1-2. Por Coloch y Sandoval. Digitalizado por Evelyn Chan Nieto. Proyecto Arqueológico Tayasal, 2013

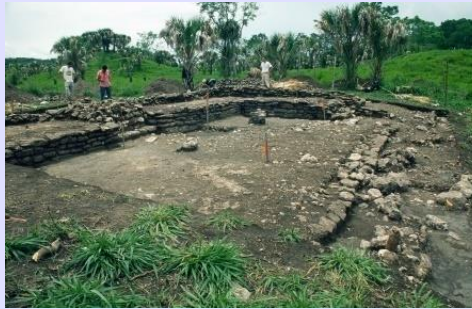
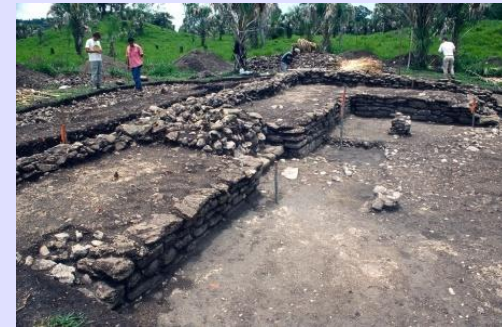
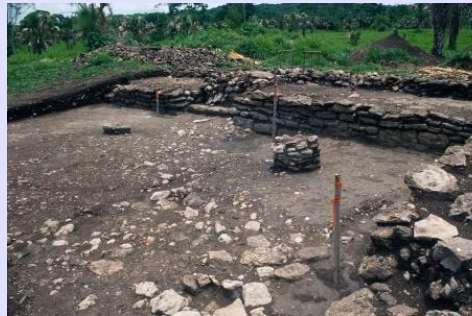
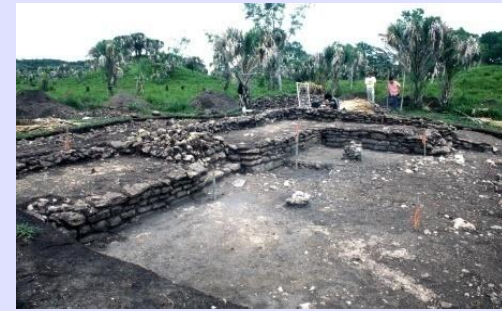
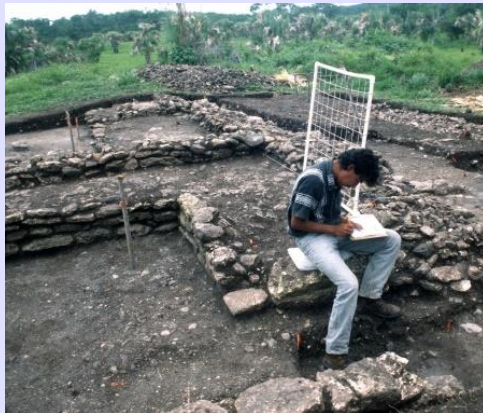
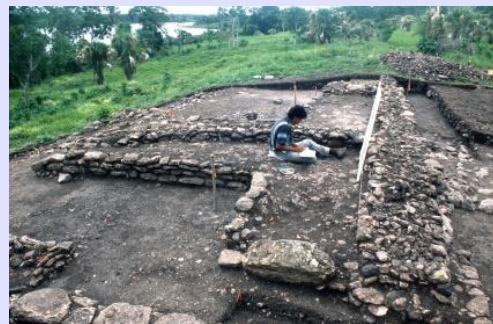
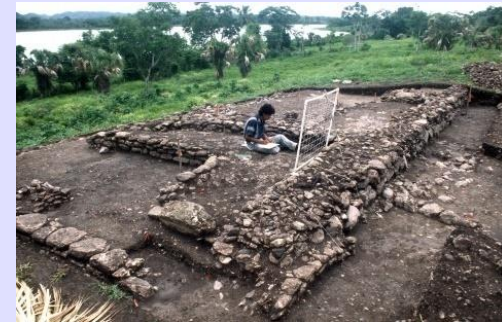
Ubicado sobre la plataforma de QQ1/1.
Las Fotografías fueron tomadas en
diferentes vistas.

Se observa al edificio QQ 1/1-1.
Además de los muros, banqueta,
pisos erosionados y las columnas
circulares del edificio.

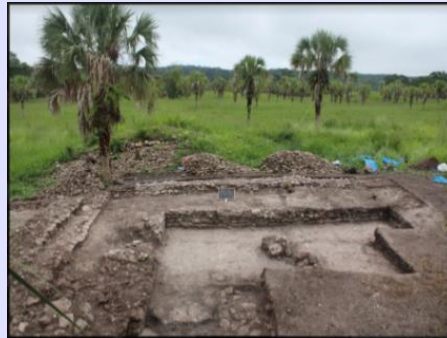
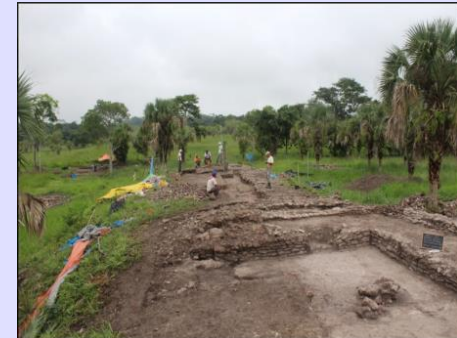
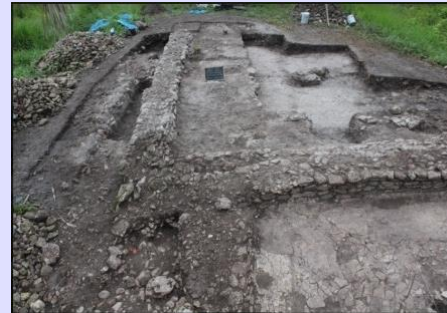
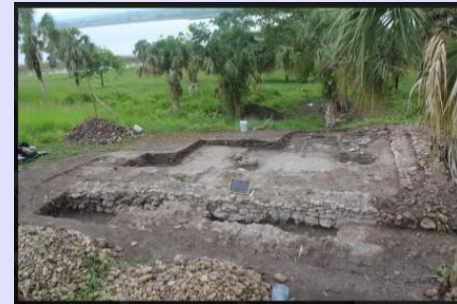
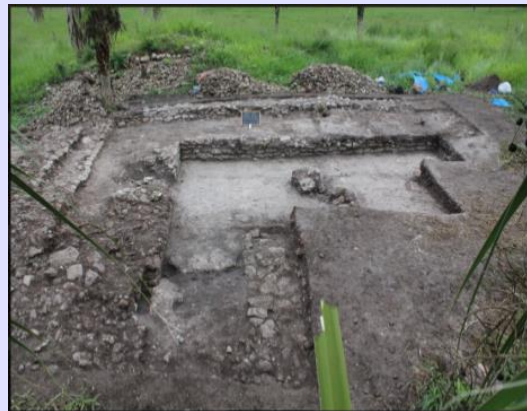
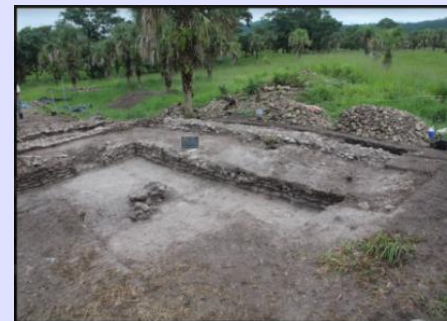
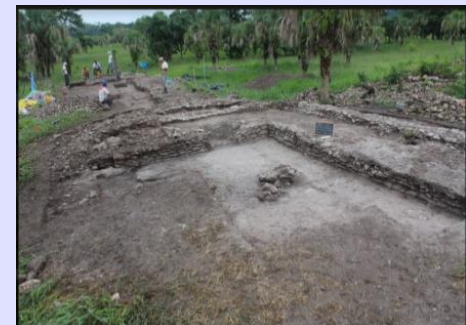
Ubicado sobre la plataforma de QQ1/1.
Las Fotografías fueron tomadas en
diferentes vistas.

Se observa la plataforma que sostiene
al edificio QQ 1/1-1 el ala Oeste,
además de los muros, banqueta,
pisos erosionados y las bases de las
columnas circulares del edificio.

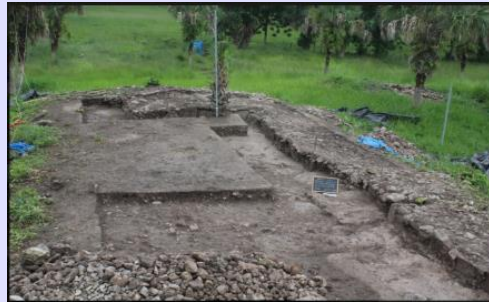
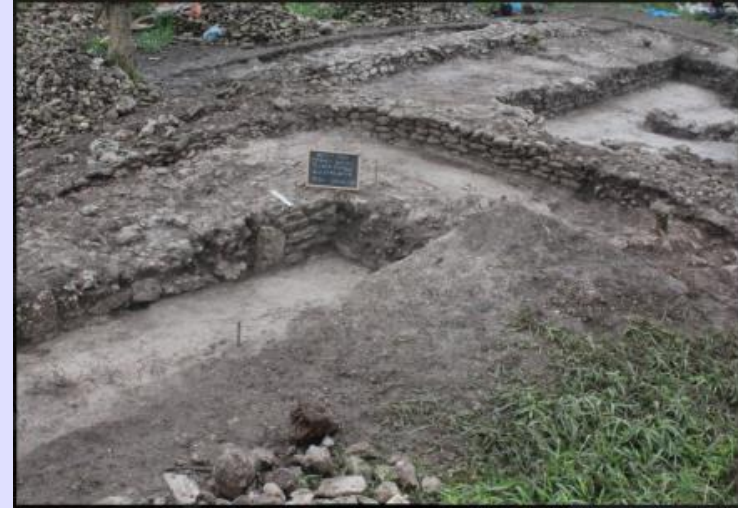
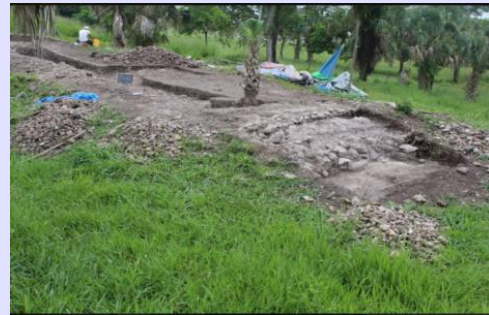
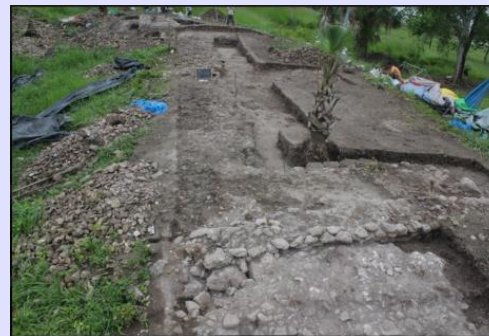
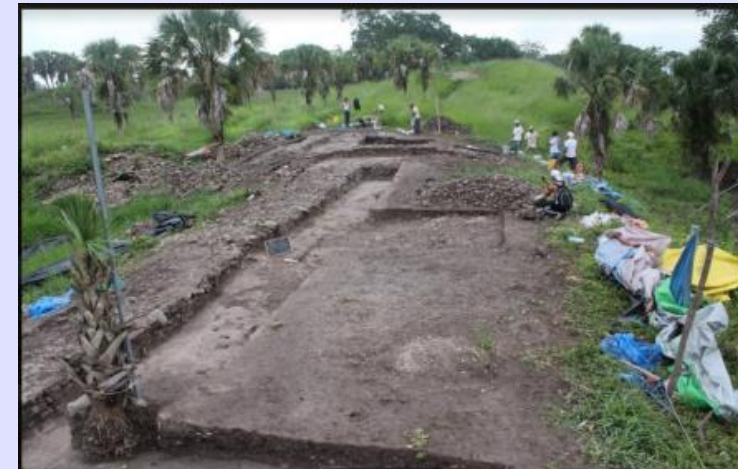
Ubicado sobre la plataforma de
QQ1/1, a la orilla del lago Peten Itza.
Las Fotografías fueron tomadas en
diferentes vistas.

Se observa la plataforma que
sostiene al edificio QQ 1/1-2,
además de los muros, banqueta,
pisos erosionados del edificio.

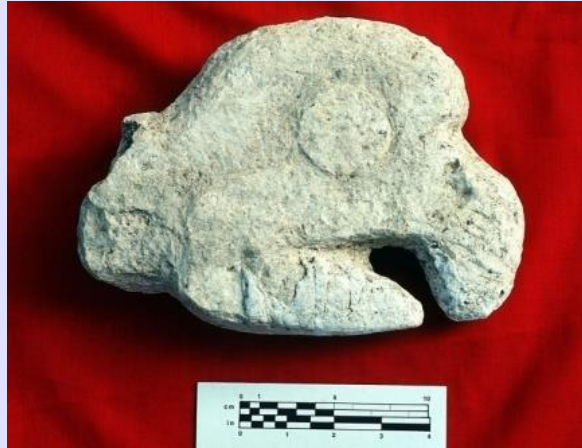
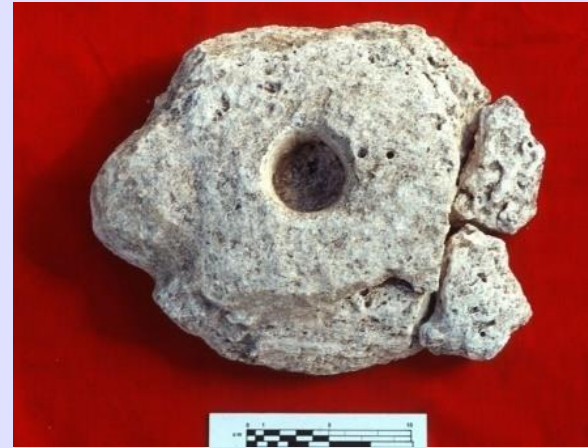
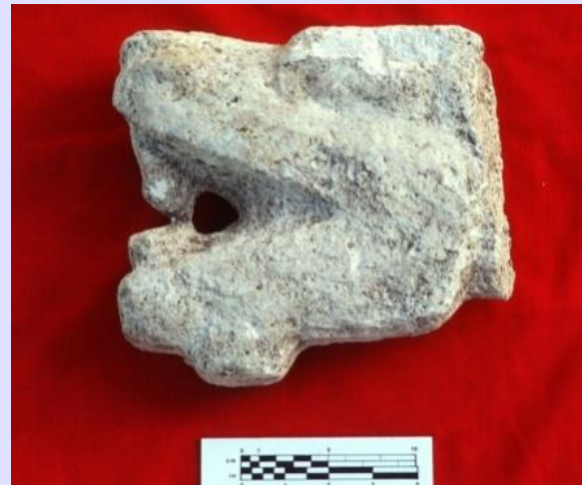
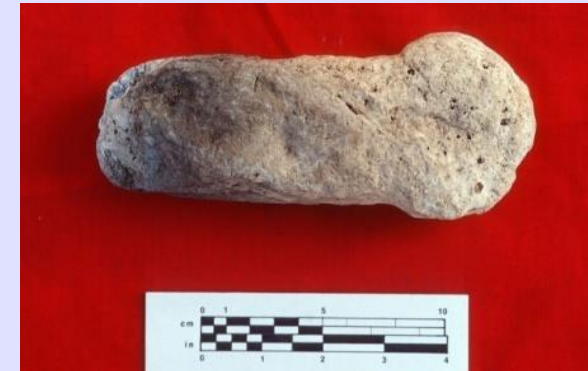
Ornamentación:
La fachada estuvo decorada con
esculturas en forma de espigas
adosadas a las paredes o muros del
edificio. Entre ellas están las siguientes.

Cabeza de Ave

Diseño de tortuga.

Cabeza de Reptil.

Diseño de Fallo.

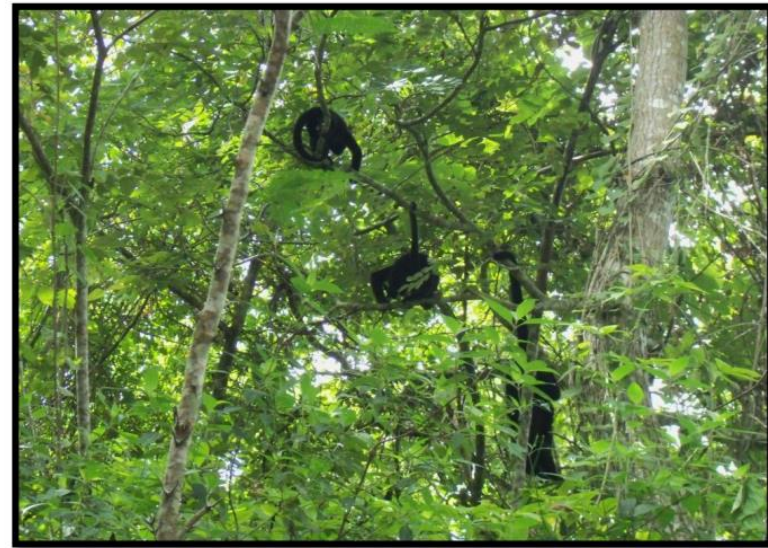
Figura 25. Fotografía de Fauna y Flora en el sitio Tayasal, Chan E. 2012.

3. Con relación a los circuitos terrestres se puede considerar el visitar áreas históricas como la mencionada isla de Flores, considerando además de visitar la reserva natural de la municipalidad de San Andrés, donde se protege diferentes tipos de especies de flora y fauna. Esta se podría conectar al sitio para las personas que gozan del estudio y belleza de la naturaleza como de la arqueología (Figura 23,24,25,26 y 27).

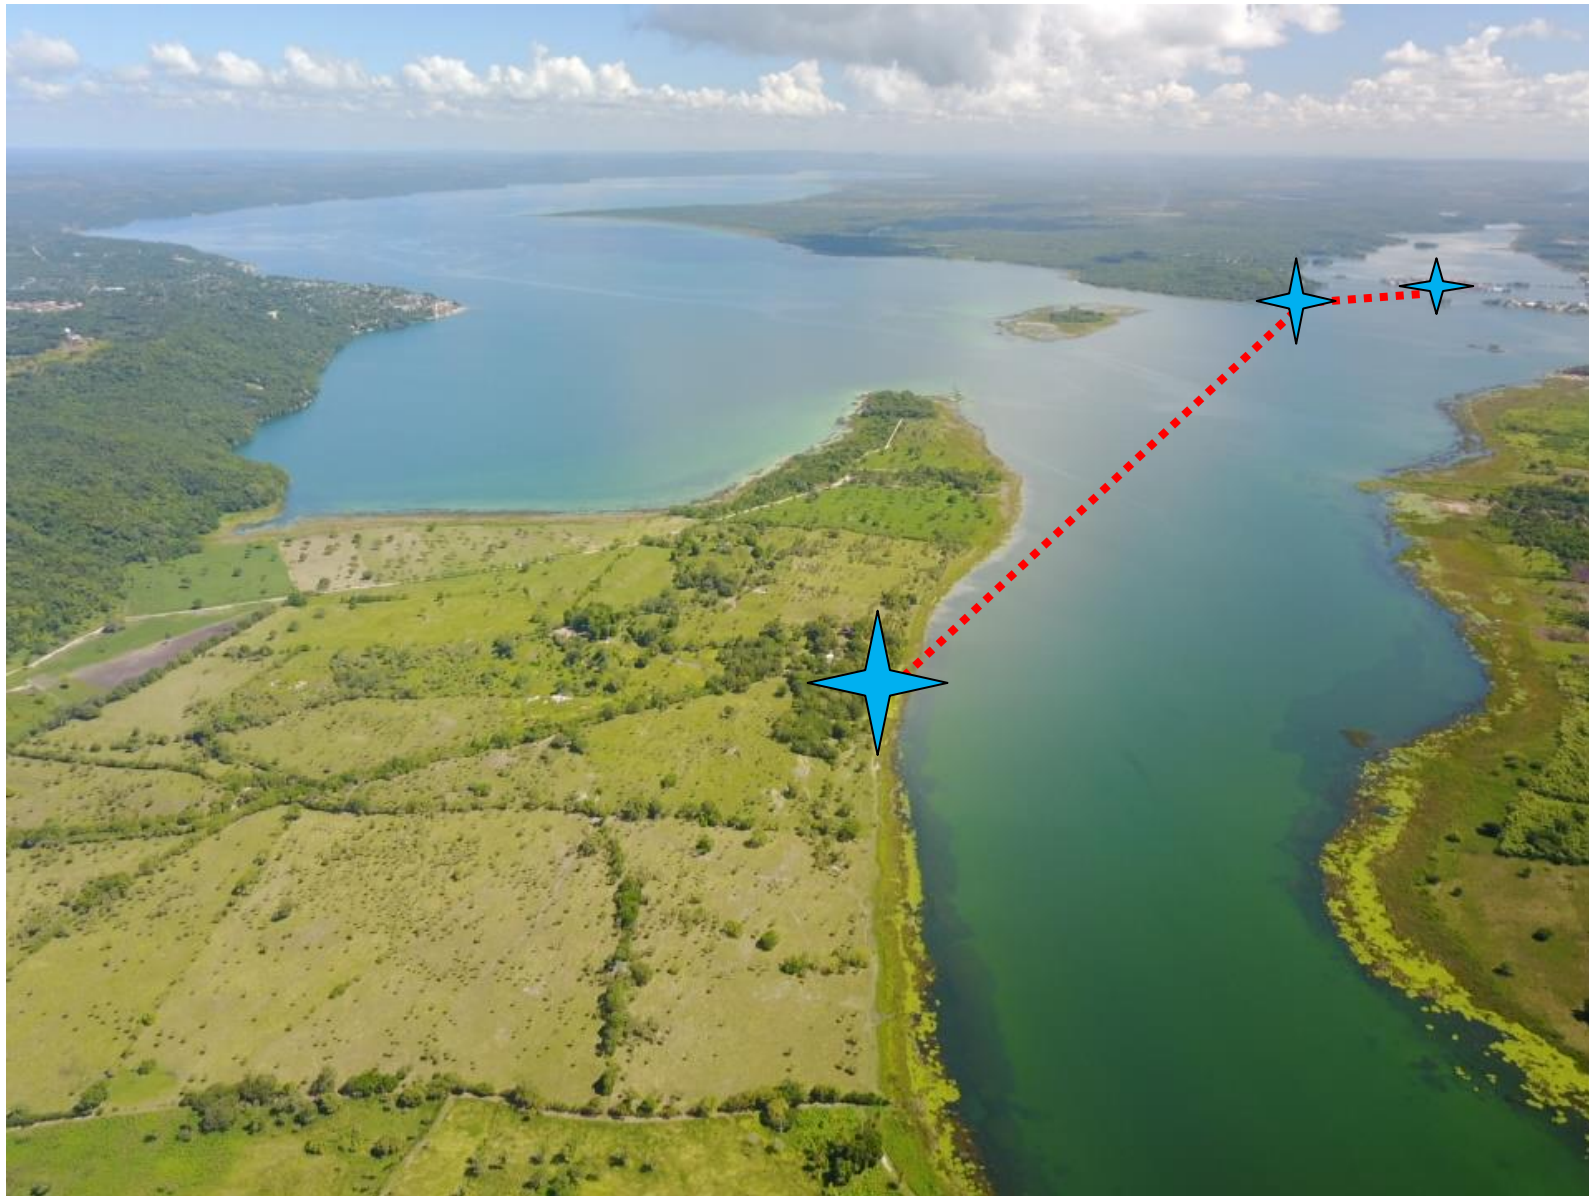
Figura 28. Circuito Acuático de Flores a Tayasal, San Miguel y Nixtun Ch'ich' en San Andrés. Chan Nieto 08-2019

4. Circuito Acuático, por otro lado, está el ingreso por vía acuática desde la ciudad de Flores, donde se puede ofrecer al visitante un recorrido por el sitio arqueológico de Tayasal en la península del mismo nombre en San Miguel, y luego cruzando el lago hacia la península de La Candelaria donde está ubicado el sitio *Nixtun Ch'ich'*. Se puede crear en la costa sur del sitio una casa para visitantes en donde los mismos gocen de la tranquilidad del lago Petén Itza en habitaciones confortables, como también de un refrescante baño en el lago, podrán ingresar al sitio y recorrer sus calles y avenidas, ingresando a las plataformas y por consiguiente observar los edificios. Por lo que el Sector QQ sería una de las atracciones al tener conservado el edificio QQ1/1 y donde se pueda mostrar la importancia del patrimonio tangible. Beneficios: Los pobladores pueden mejorar su economía en el rubro de hospedaje, alimentación, guías de turismo, por medio de la renta de habitaciones a las personas que visiten el sitio y que quieran hospedarse en el lugar, de transporte lacustre o terrestre (Figura 28).
