**UNIVERSIDAD DE SAN CARLOS DE GUATEMALA
FACULTAD DE ARQUITECTURA
ESCUELA DE ESTUDIOS DE POSTGRADOS
MAESTRÍA EN RESTAURACIÓN DE MONUMENTOS CON
ESPECIALIDAD EN BIENES INMUEBLES Y CENTROS HISTÓRICOS**

**PROPUESTA DE
RESTAURACIÓN Y NUEVO
USO PARA LA CASA
PATRONAL DEL ANTIGUO
INGENIO, NUESTRA SEÑORA
DE GUADALUPE, PROPIEDAD
DEL MAYORAZGO
ARRIVILLAGA,
SAN MIGUEL PETAPA
GUATEMALA**

**TESIS PRESENTADA POR:
LICENCIADA EN ARQUEOLOGÍA
GABRIELA VELÁSQUEZ LUNA**

NUEVA GUATEMALA DE LA ASUNCIÓN, 2021

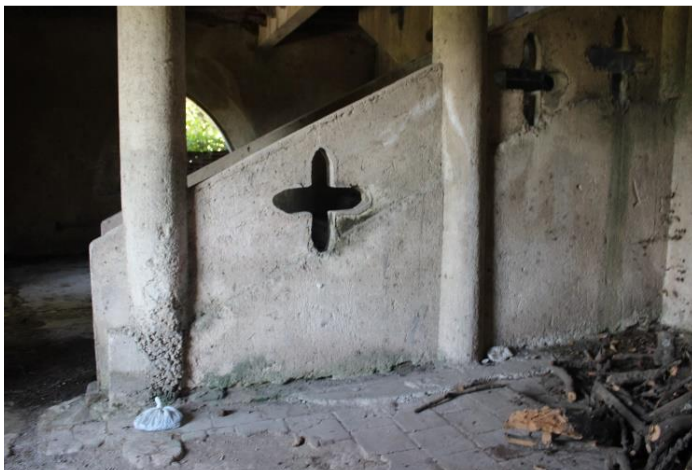
Figura 3. Interior de la casa patronal que evidencian algunos de los daños como la pérdida del piso y desprendimientos del revestimiento original.

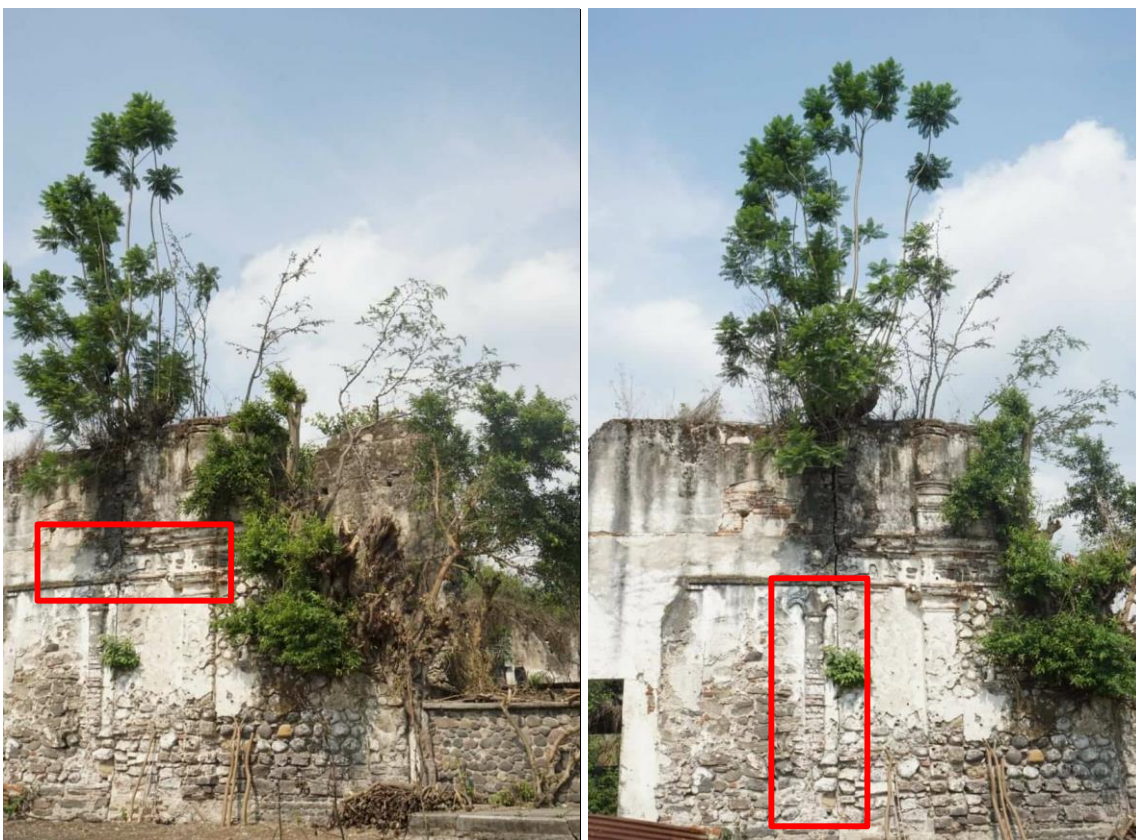
Figura 32. Vista de la fachada de la ermita en donde es posible algunos de los detalles decorativos en estucos, así como los daños causados por micro y macro flora en creciendo en sobre los muros. Fuente: Velásquez Luna, 2016.

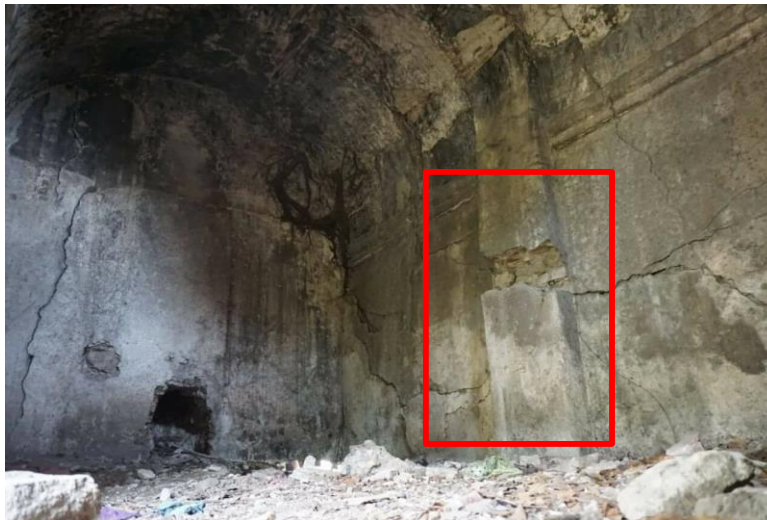
Figura 33. El área que aún se encuentra techada, corresponde posiblemente al ambiente de la sacristía, En la fotografía es posible observar las enormes grietas que afectan la estructura, así como parte del material colapsado. Fuente. Velásquez Luna, 2016.

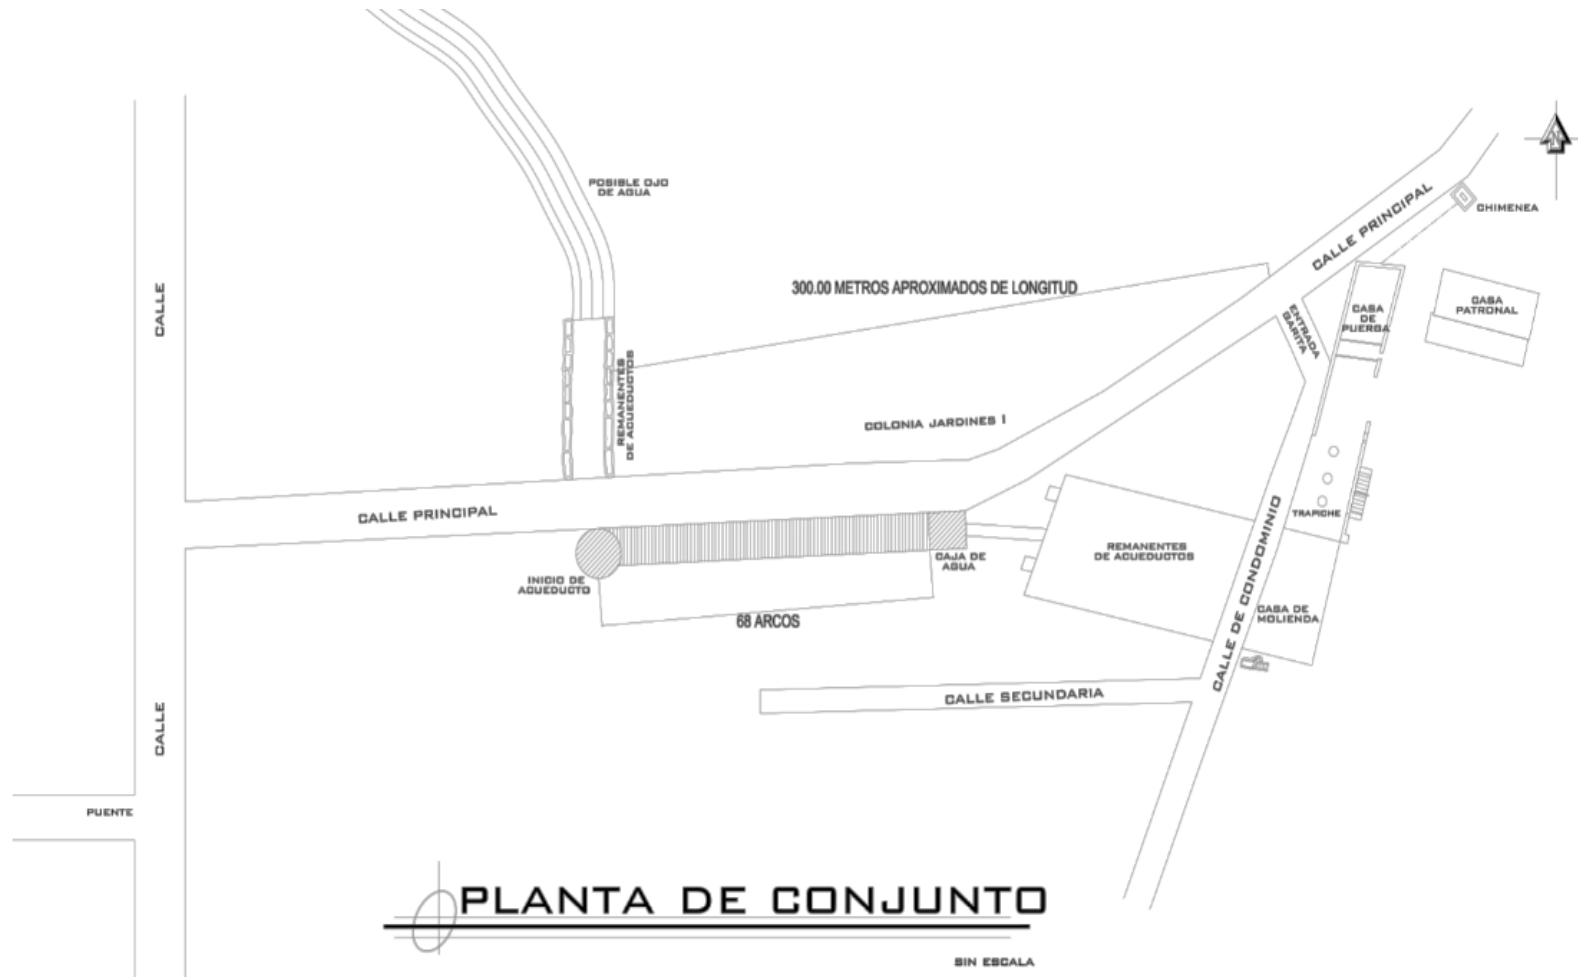
Figura 51. Levantamiento basado en los remanentes arqueológicos que aún se conservan del recorrido del acueducto propiedad del antiguo ingenio de los Arrivillaga. Elaboración 2019

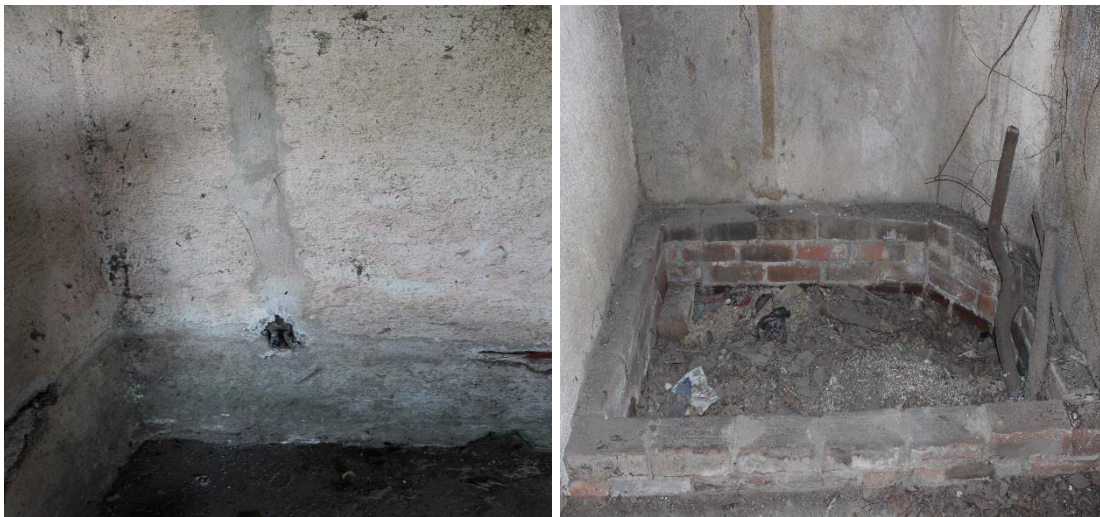
Figuras 99-100. Se observa que el muro fue alterado para instalar el sistema de electricidad, y sellado con cemento, la fotografía “B” muestra parte de los servicios sanitarios (ducha) que nunca fue terminado. Fuente: propia 2018

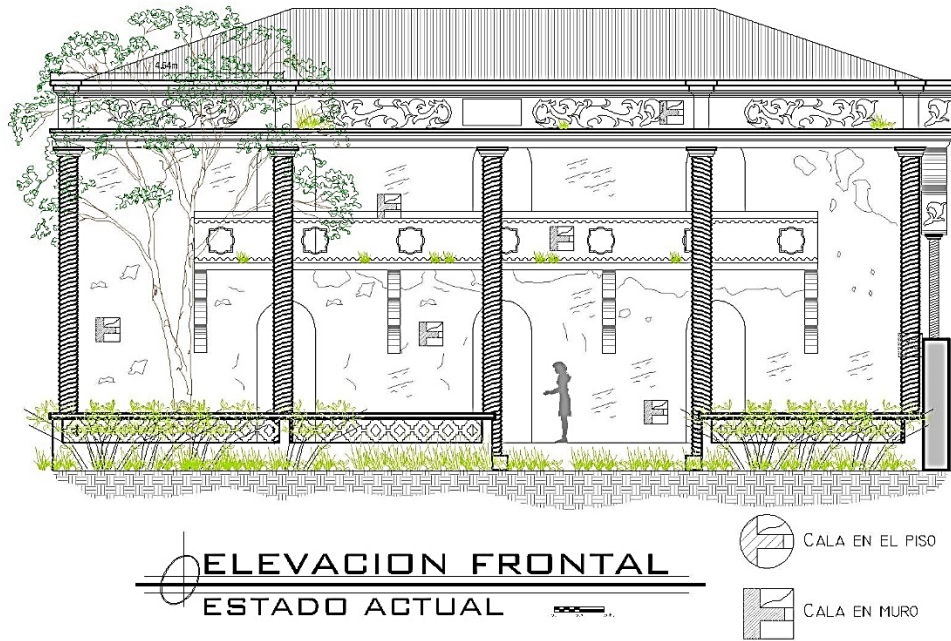
Figura 103. Ubicación de calas en muros de la fachada frontal del inmueble, con el fin de determinar material compositivo y etapas constructivas. Fuente: elaboración propia

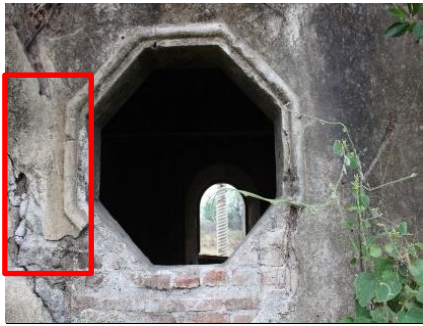
Sub-florescencias cristalización de sales	Humedad por capilaridad	Agentes abióticos químicos: H2O

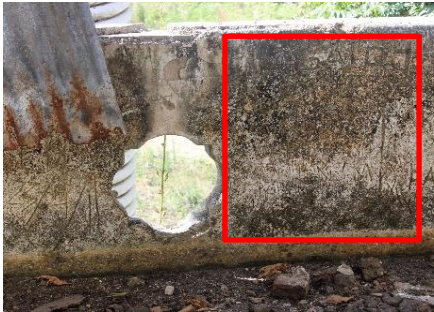
Mancha negra	Alga por humedad por percolación	Agentes abióticos químicos: H ₂ O

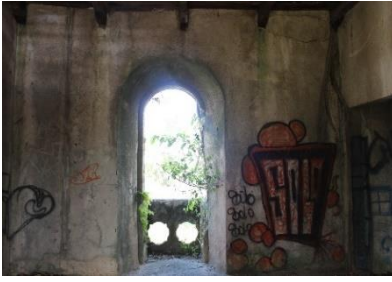
Color amarillento en muro por oxidación y biodeterioro. Grafiti a base de pintura de aceite, combinada con pintura de aerosol	Agentes antrópicos. Se crean barrera contra corrientes de aire que encapsulan esporas, en materiales formando espoliaciones por capilaridad	aerosoles a base de pintura de aceite, combinada con pintura de aerosol (COV, o VOC)

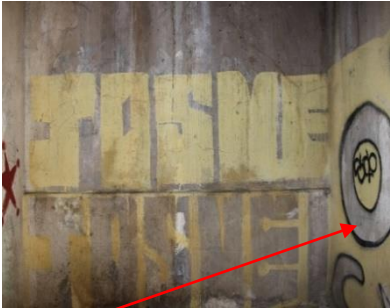
Oxidación y biodeterioro.	Agentes antrópicos oxidación de los materiales. Pulverización del material permitiendo el crecimiento de líquenes por humedad	aerosol (COV, o VOC) y grabados en el muro con objetos punzantes

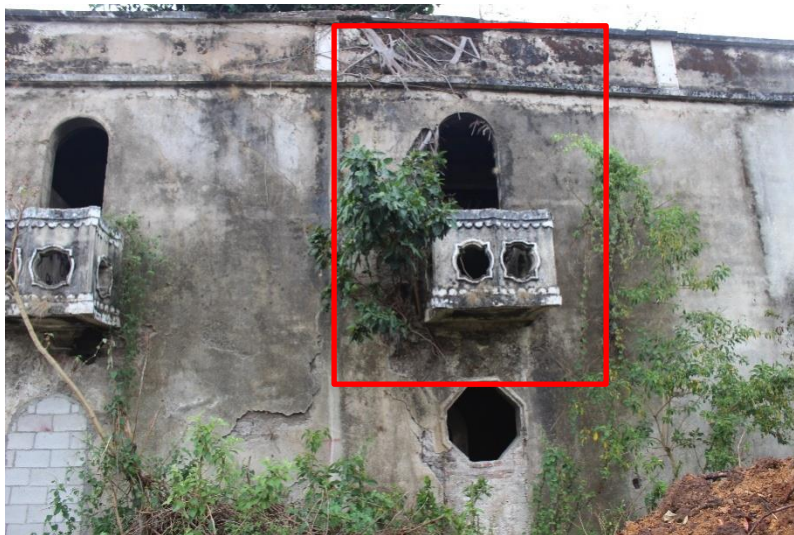
Figura 111. Se observan los daños que han sufrido los muros, disgregación de materiales por humedad y la presencia de microflora y macroflora. Fuente: Velásquez Luna, 2018.
