«Catálogo de elementos
arquitectónicos en
fachadas de templos
católicos de estilo
Neoclásico ubicados en
el Centro Histórico de
la ciudad de
Guatemala.»

Catálogo de elementos arquitectónicos en fachadas de templos católicos de estilo Neoclásico ubicados en el Centro Histórico de la ciudad de Guatemala.

Guatemala, mayo de 2022

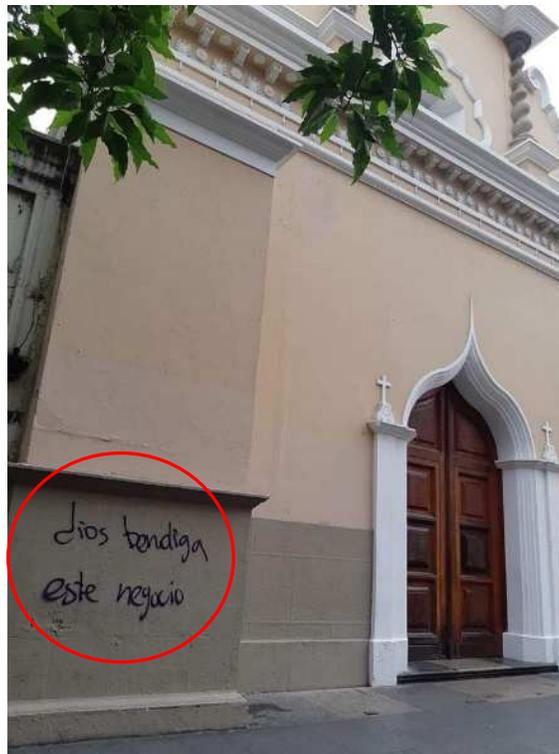
Figura 1. Daño al patrimonio, fachada del templo Santa Clara, Ciudad de Guatemala. Fotografía de Gustavo González, 2019.

Los efectos de este desconocimiento pueden observarse en actos de vandalismo (pintas y robos), deterioro, abandono, destrucción y pérdida del patrimonio. Se observa una pérdida de memoria histórica que va en aumento. Es por ello que se reconoce la necesidad de conservar el patrimonio tangible e informar sobre la importancia que este representa y que se encuentre debidamente documentado.

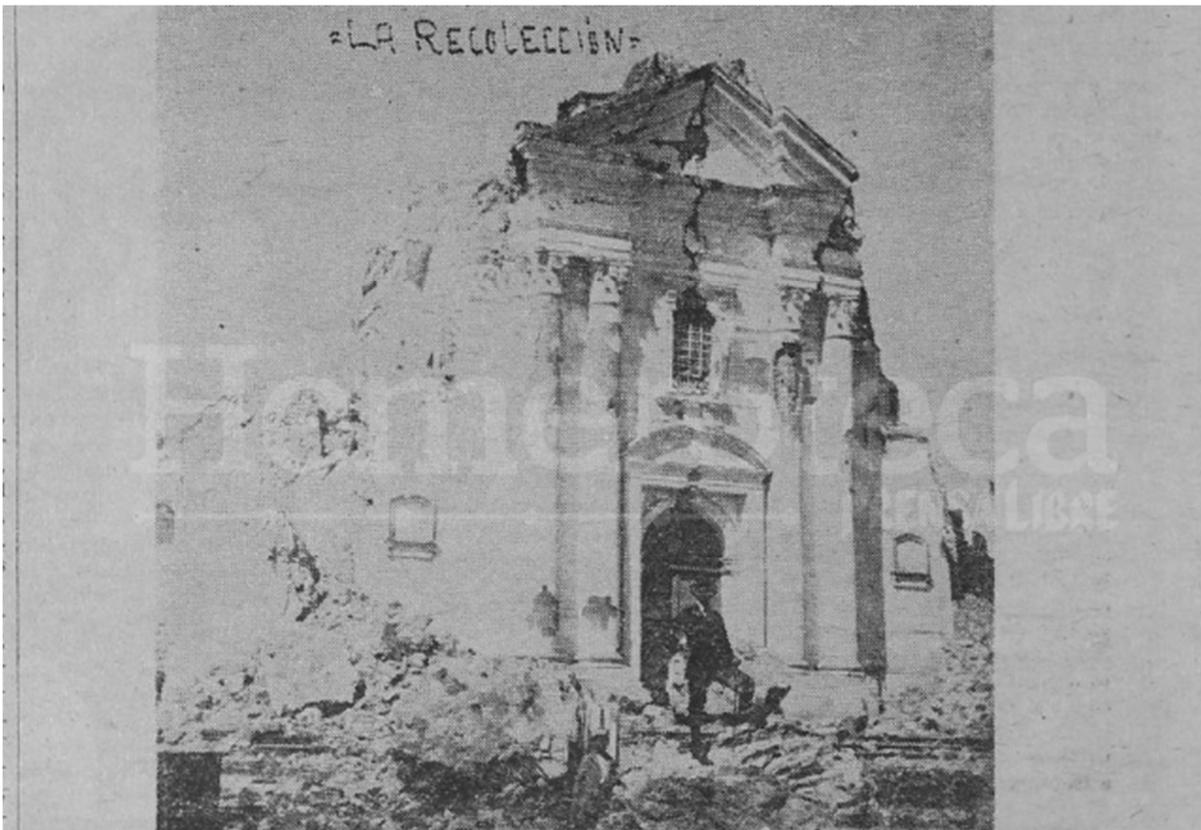
Figura 20. Iglesia de la Recolectión luego del terremoto de 1917. Autor desconocido. 1917. Hemeroteca PL.
<https://www.prensalibre.com/wp-content/uploads/2018/12/886dc1b8-31a1-4111-88d0-f1ce451c3c77.jpg>

Nuevamente, los terremotos de 1917-1918 destruyeron casi por completo el edificio, se dice que fueron tan fuertes los sismos que las torres del campanario fueron a parar hasta la esquina de la 3ª calle y 3ª avenida. Nuevamente los religiosos encargados del templo con las debidas licencias y autorizaciones levantan la construcción en base a su estructura original. Al mismo tiempo se levantó una capilla provisional delante de la puerta principal de la iglesia, con el fin de continuar con los oficios religiosos porque la feligresía los pedía.¹¹⁴

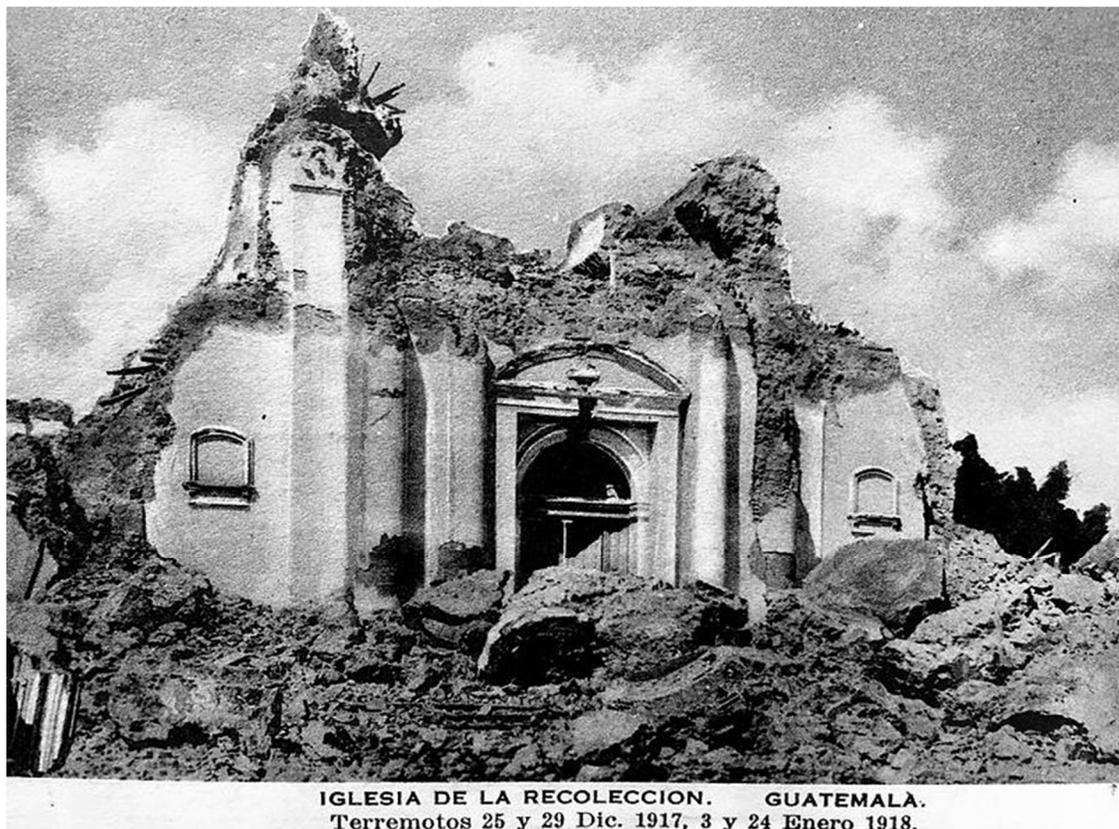
Figura 21. Iglesia de la Recolectión luego del terremoto de 1918. Autor desconocido. 1918. Fotos antiguas de Guatemala. <https://commons.wikimedia.org/wiki/File:Recoleccionb918.jpg>.

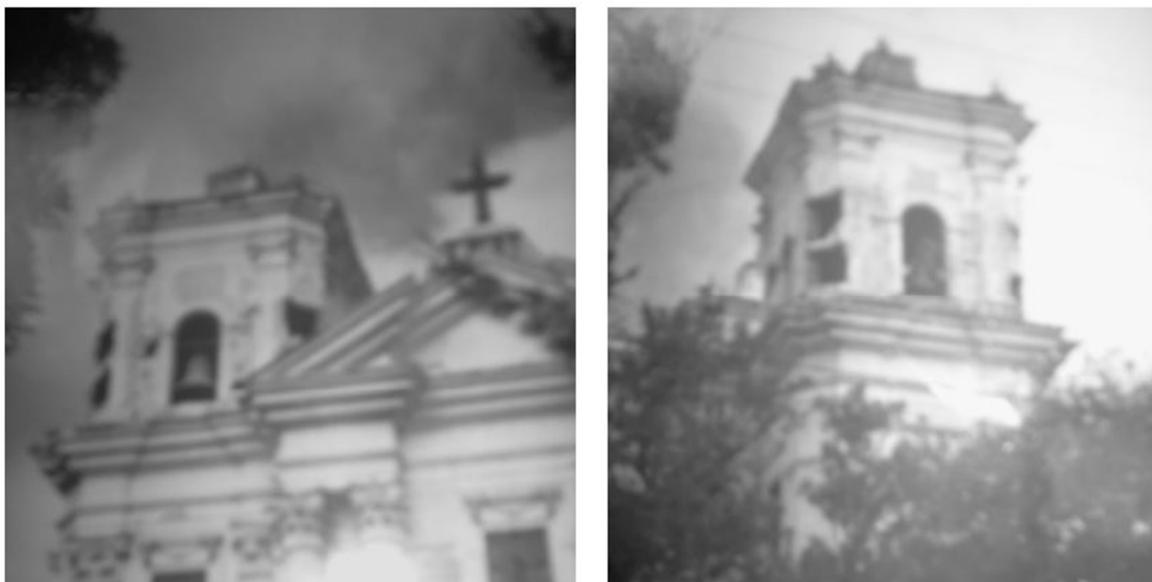
Figuras 22 y 23. Daños exteriores en las torres campanarios y muros del templo de La Recolección a causa del terremoto de 1976. Registro de Bienes Inmuebles. Ministerio de Cultura y Deportes. Instituto de Antropología e Historia, Guatemala.

En 1968, el arzobispo Mario Casariego, erigió la parroquia del «Santísimo Nombre de Jesús» con sede en este templo, a cargo de Fray Miguel Murcia. Luego, con el terremoto de 1976 el templo sufrió algunos daños, la entrada principal tenía algunas grietas, pero en la fachada las columnas principales estaban en buen estado, es por ello que la reconstrucción esta vez fue rápida, gracias al apoyo de los feligreses y las gestiones del padre Leonardo García Aragón en 1978 ya estaba habilitado el templo.¹¹⁸

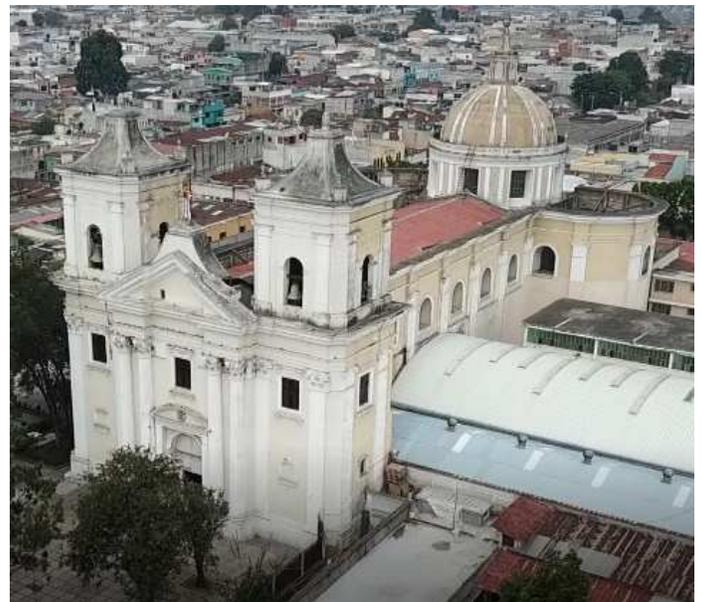
Figura 24. Fotografía aérea del Templo de la Recolección, Ciudad de Guatemala. Fotografía de Ronal Castellanos, mayo de 2019.

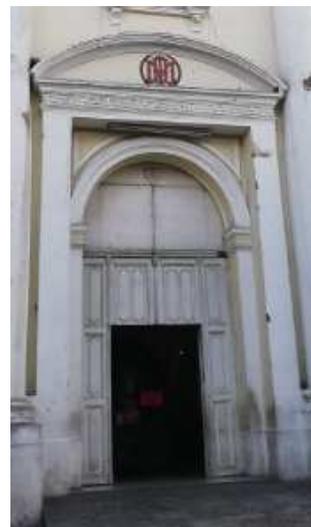
Figura 25. Fotografía de la puerta principal del Templo de la Recolección, Ciudad de Guatemala. Fotografía propia, junio de 2019.

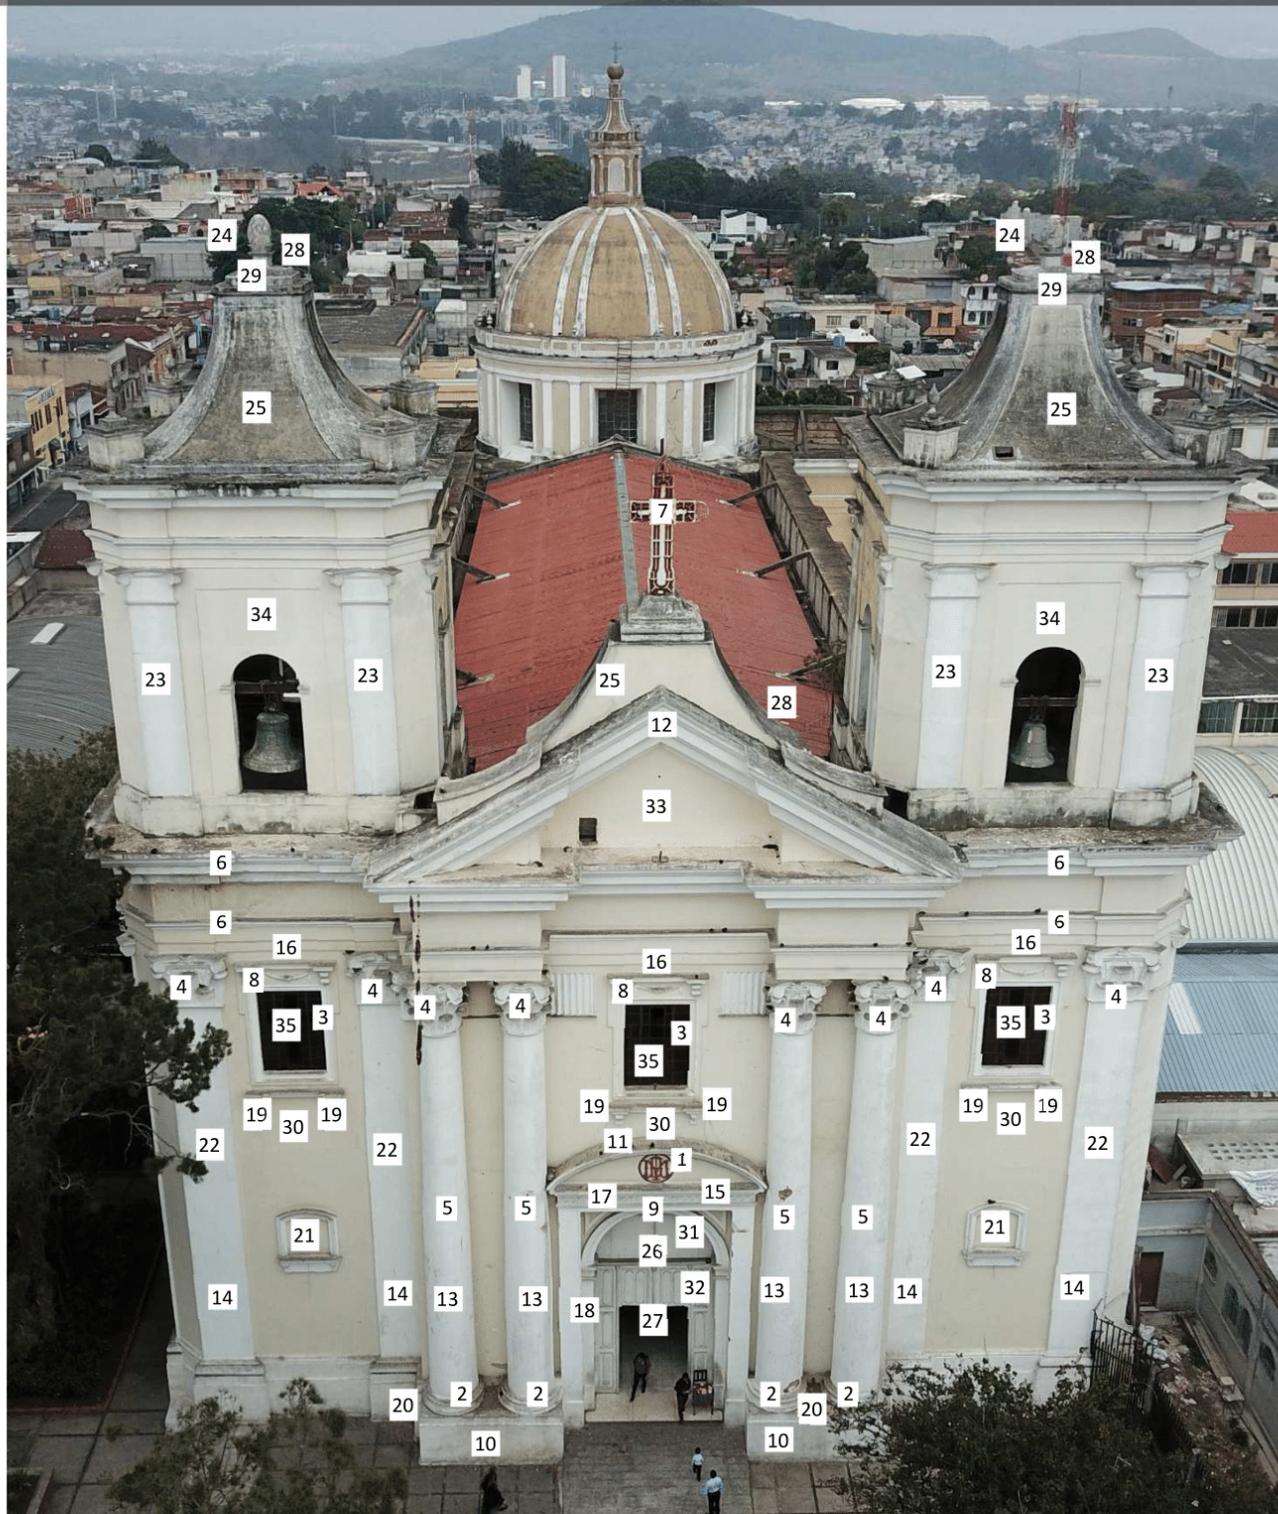
Figura 26. Fotografía exterior de la fachada frontal, La Recolectora, Ciudad de Guatemala. Fotografía de Ronal Castellanos, mayo de 2019.

*Los demás elementos están indicados en la fotografía de la fachada completa (Figura 26).

Tabla 4. Ficha descripción fotográfica del templo de La Recolección. Elaboración propia.

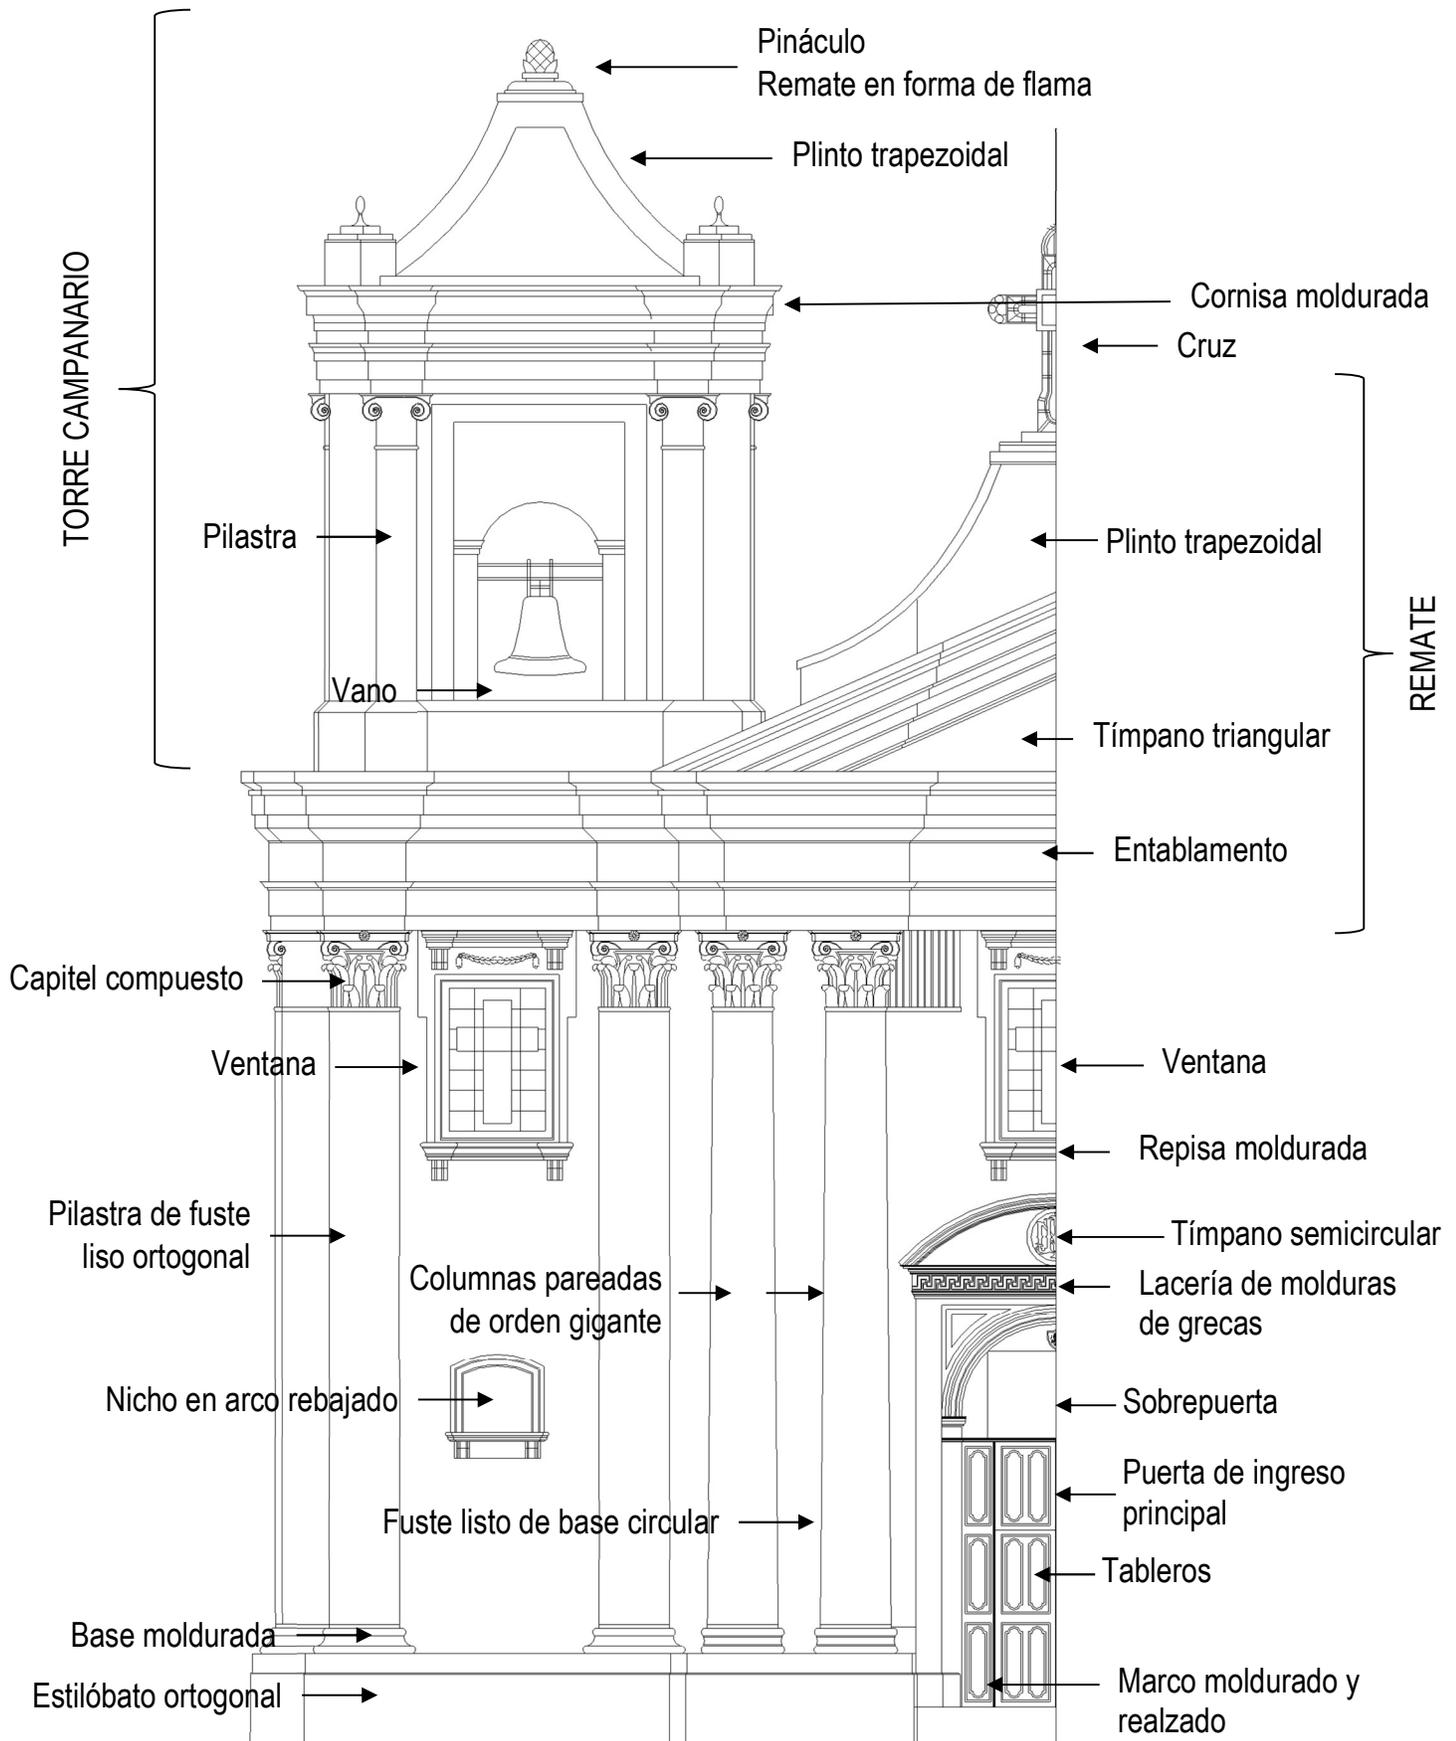
Fachada 1. Detalles de La Recolección. Sin escala. Elaboración propia.

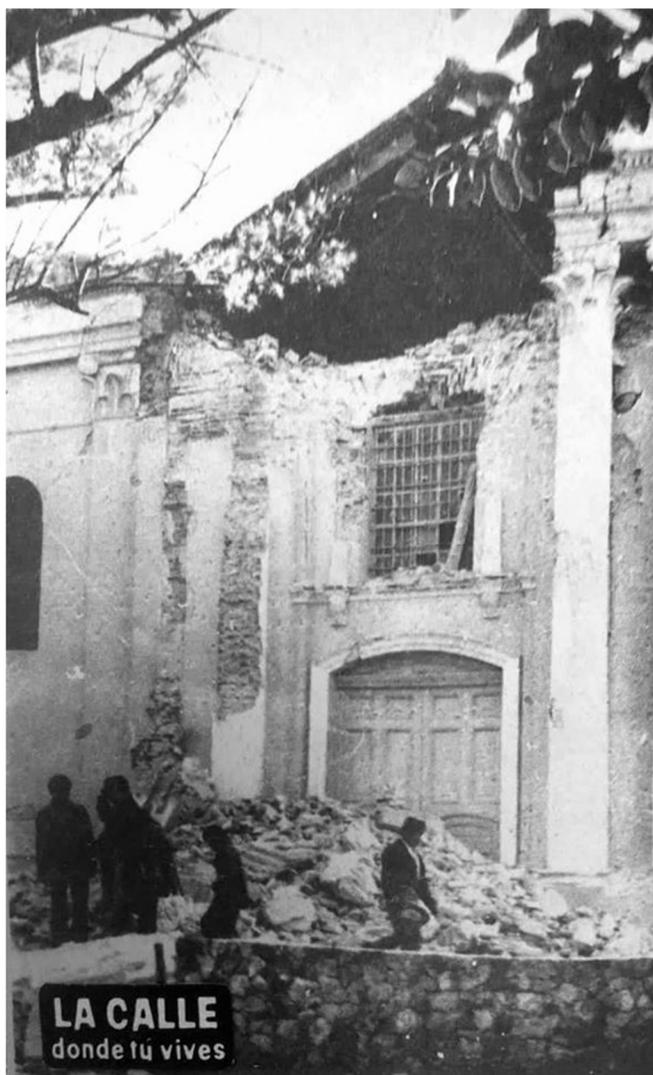
Figura 28. Fachada dañada del templo de San Sebastián a causa del terremoto de 1976. Autor desconocido. Libro La Calle donde tú vives. Colección privada de Héctor Gaitán Alfaro.

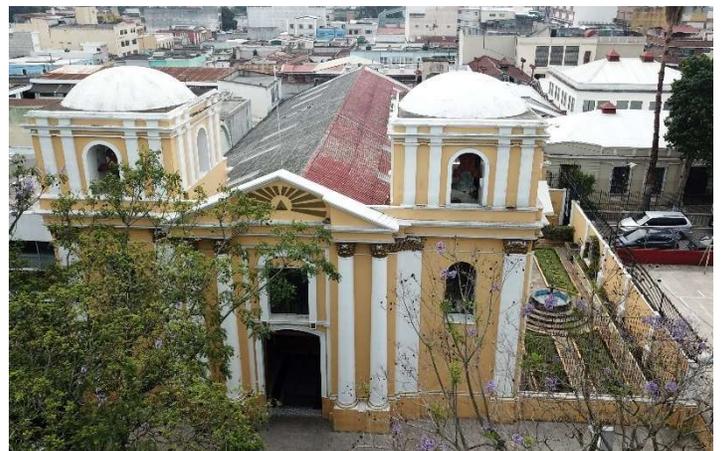
Figura 29. Fotografía aérea de San Sebastián, Ciudad de Guatemala. Fotografía de Ronal Castellanos, mayo de 2019.

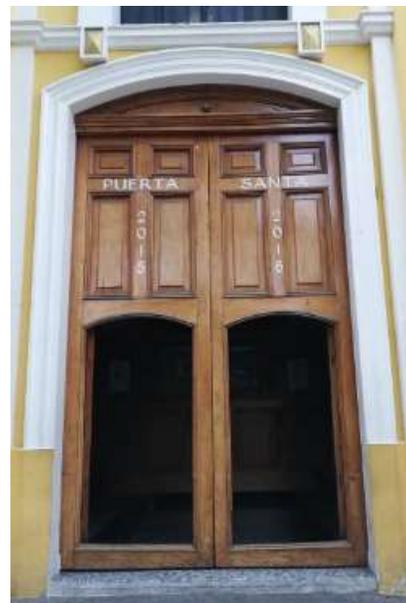
Figura 30. Fotografía de la puerta principal de San Sebastián, Ciudad de Guatemala.

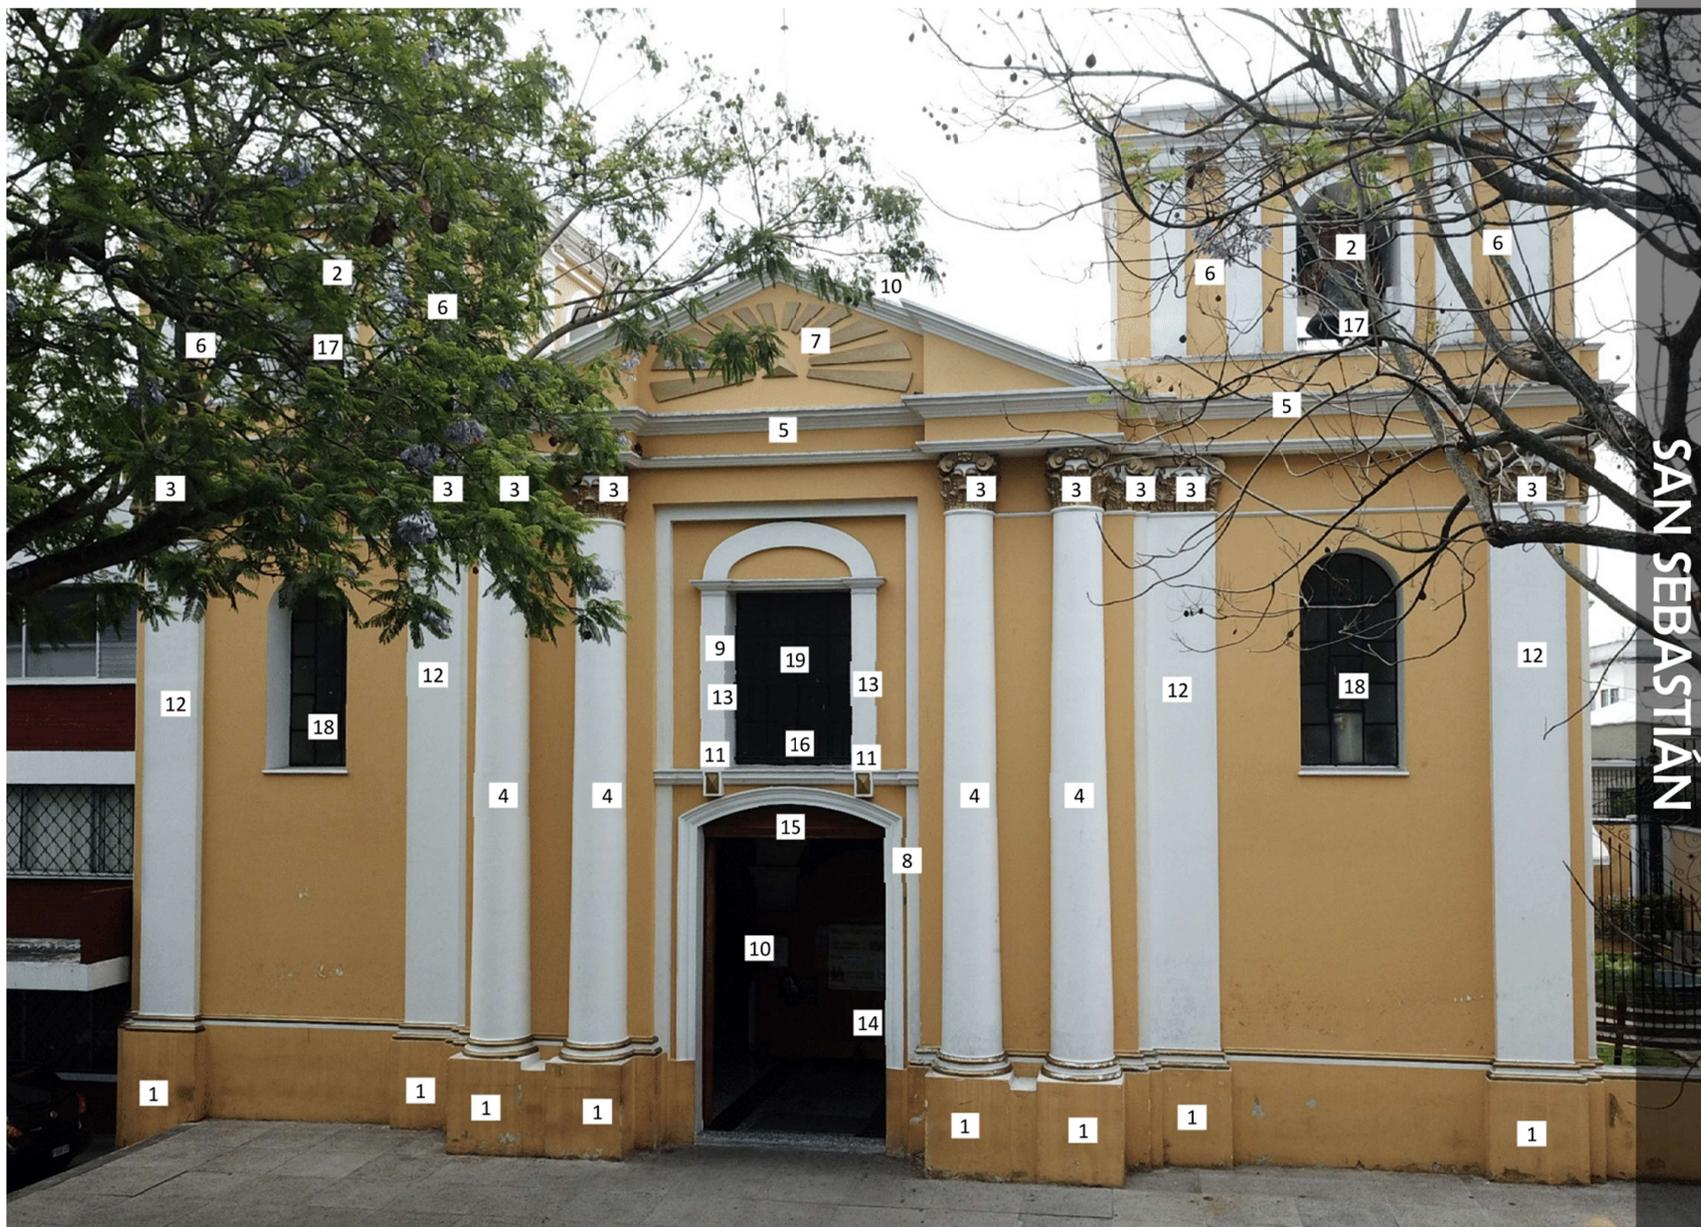
Figura 31. Fotografía exterior de la fachada frontal, San Sebastián, ciudad de Guatemala. Fotografía de Ronal Castellanos, mayo de 2019.

*Los demás elementos están indicados en la fotografía de la fachada completa (Figura 31).

Elementos, decoraciones, detalles (fotografías)	
<i>Aplicados en fachada</i>	No.
Base	1
Campanarios de planta cuadrada	2
Capitel	3
Columnas pareadas de orden gigante y compuesto	4
Cornisa moldurada	5
Doble pilastra	6
Emblema de la Santísima Trinidad en bajo relieve	7
Enmarcación moldurada	8
Enmarcación tipo filete	9
Frontón triangular quebrado y desfasado	10
Ménsulas	11
Pilastra de orden compuesto	12
Pilastrillas	13
Plano remetido en gradación	14
Puerta en arco rebajado	15
Repisa moldurada	16
Vano para la campana	17
Ventana en arco de medio punto	18
Ventana rectangular del coro	19

Tabla 7. Ficha descripción fotográfica del templo San Sebastián. Elaboración propia.

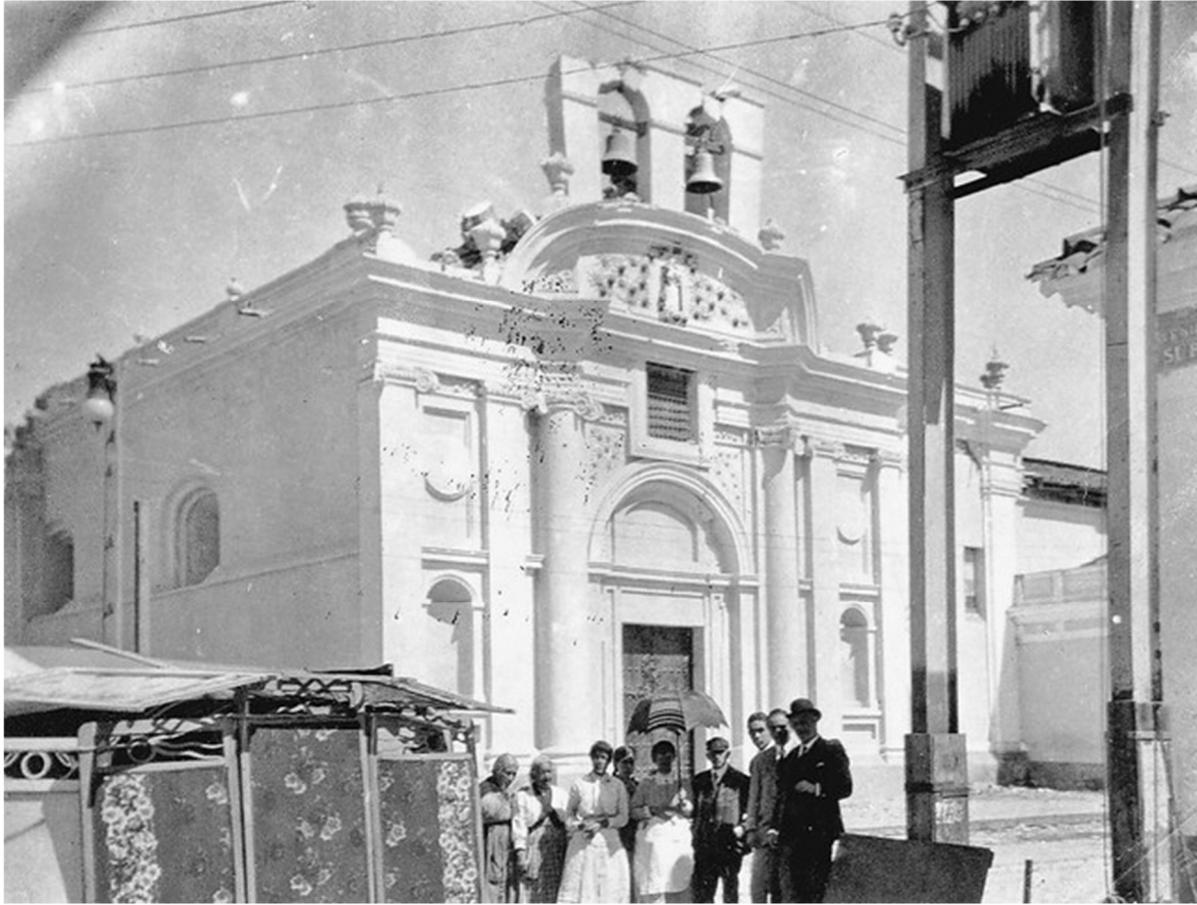
Figura 32. Templo de Santa Rosa. Autor desconocido. Fotografía previa a los terremotos de 1917-1918. Hemeroteca Prensa Libre. https://c6.staticflickr.com/9/8566/28848832325_77a0aee091_z.jpg

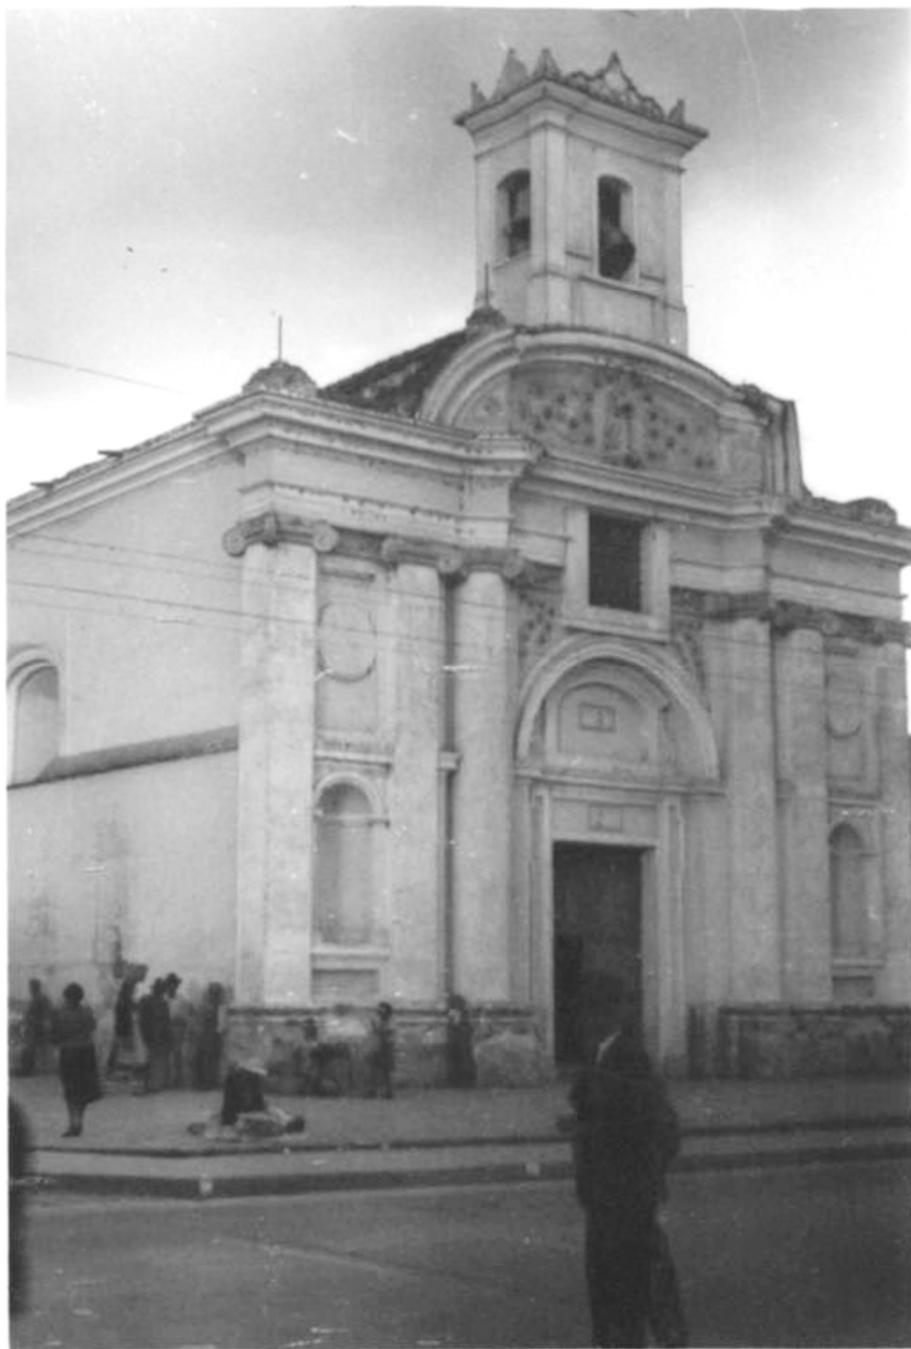
Figura 33. Iglesia de Santa Rosa. Fachada principal. Autor desconocido. Fotografía tomada después de los terremotos de 1917-1918. Ya contaba con remate de campanario y grabados de las fechas 1776 (asentamiento) y 1918 (terremoto de esa época). Consejo Superior de Investigaciones Científicas. Biblioteca Tomás Navarro Tomás.

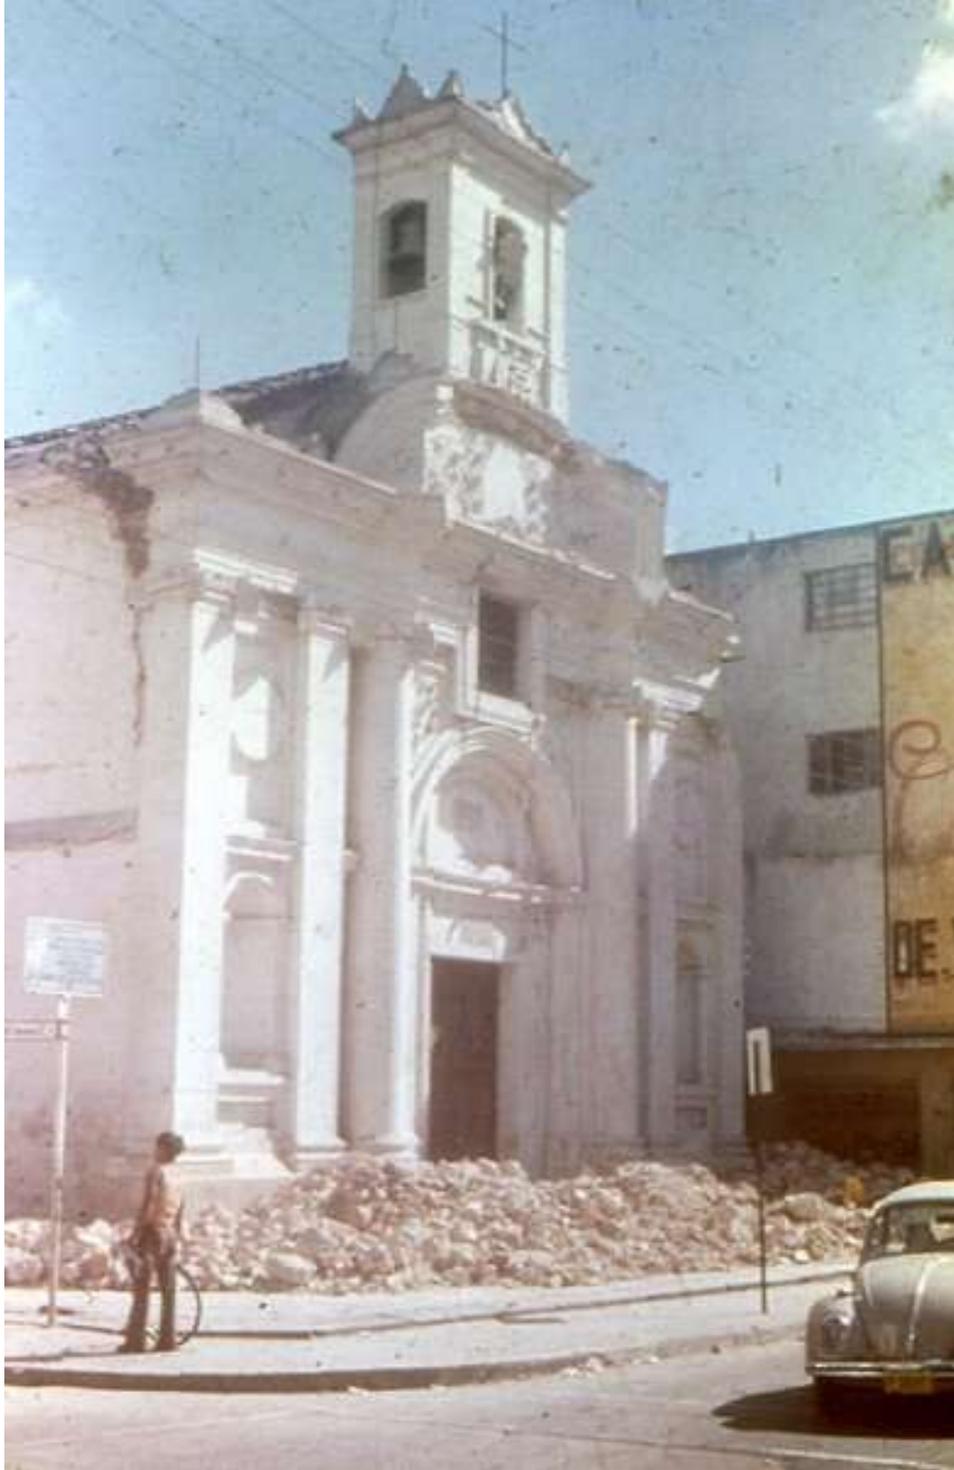
Figura 34. Iglesia de Santa Rosa. Fachada principal. Autor desconocido. Fotografía tomada después del terremoto de 1976 donde se observan pocos daños en la fachada, solamente algunas grietas. Colección privada de Olga Yalibat.

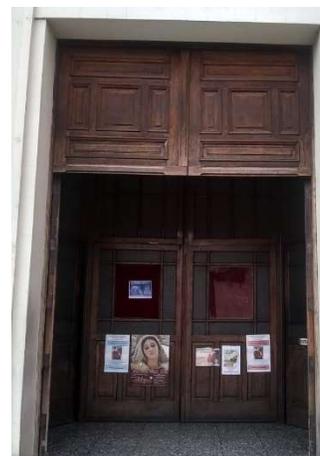
Figura 36. Fotografía de la puerta principal de Santa Rosa, Ciudad de Guatemala. Fotografía de Lorena Toledo, agosto de 2019.

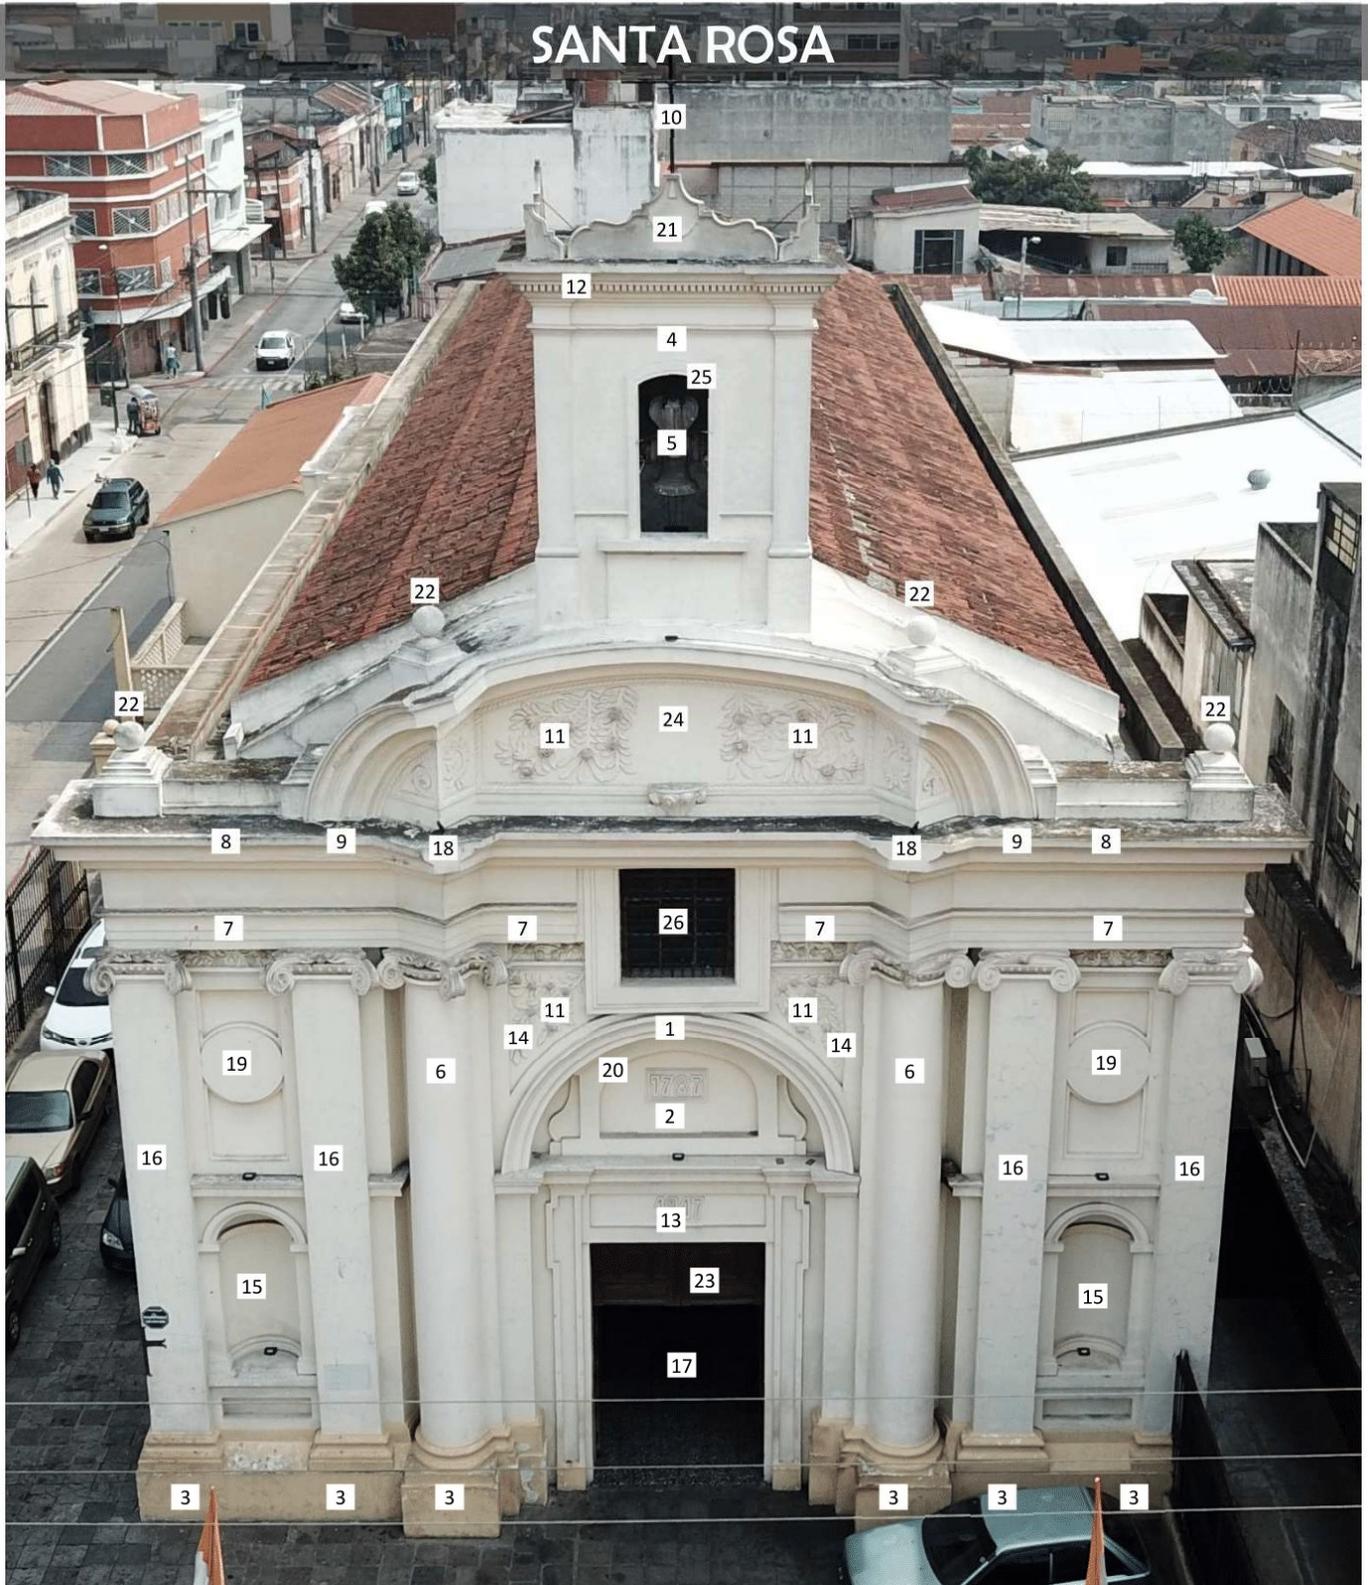
Figura 37. Fotografía exterior de la fachada frontal, Santa Rosa, Ciudad de Guatemala. Fotografía de Ronal Castellanos, mayo de 2019.

*Los demás elementos están indicados en la fotografía de la fachada completa (Figura 37).

Elementos, decoraciones, detalles (fotografías)	
<i>Aplicados en fachada</i>	No.
Arco	1
Bajo relieve	2
Basamento	3
Campanario	4
Campanas	5
Columnas jónicas, adosadas, de orden gigante	6
Cornisa	7
Cornisa final en gradación	8
Cornisa moldurada	9
Cruz	10
Decoración de follaje	11
Dentículos	12
Dintel	13
Enjutas	14
Hornacina semicilíndrica	15
Pilastras jónicas	16
Puerta de doble abatimiento	17
Punta de diamante	18
Recuadro rehundido con círculo al centro	19
Rehundido en arco moldurado de medio punto	20
Remate	21
Remates de esfera	22
Sobrepuerta	23
Tímpano semicircular	24
Vanos en arco rebajado	25
Ventana de coro alto	26

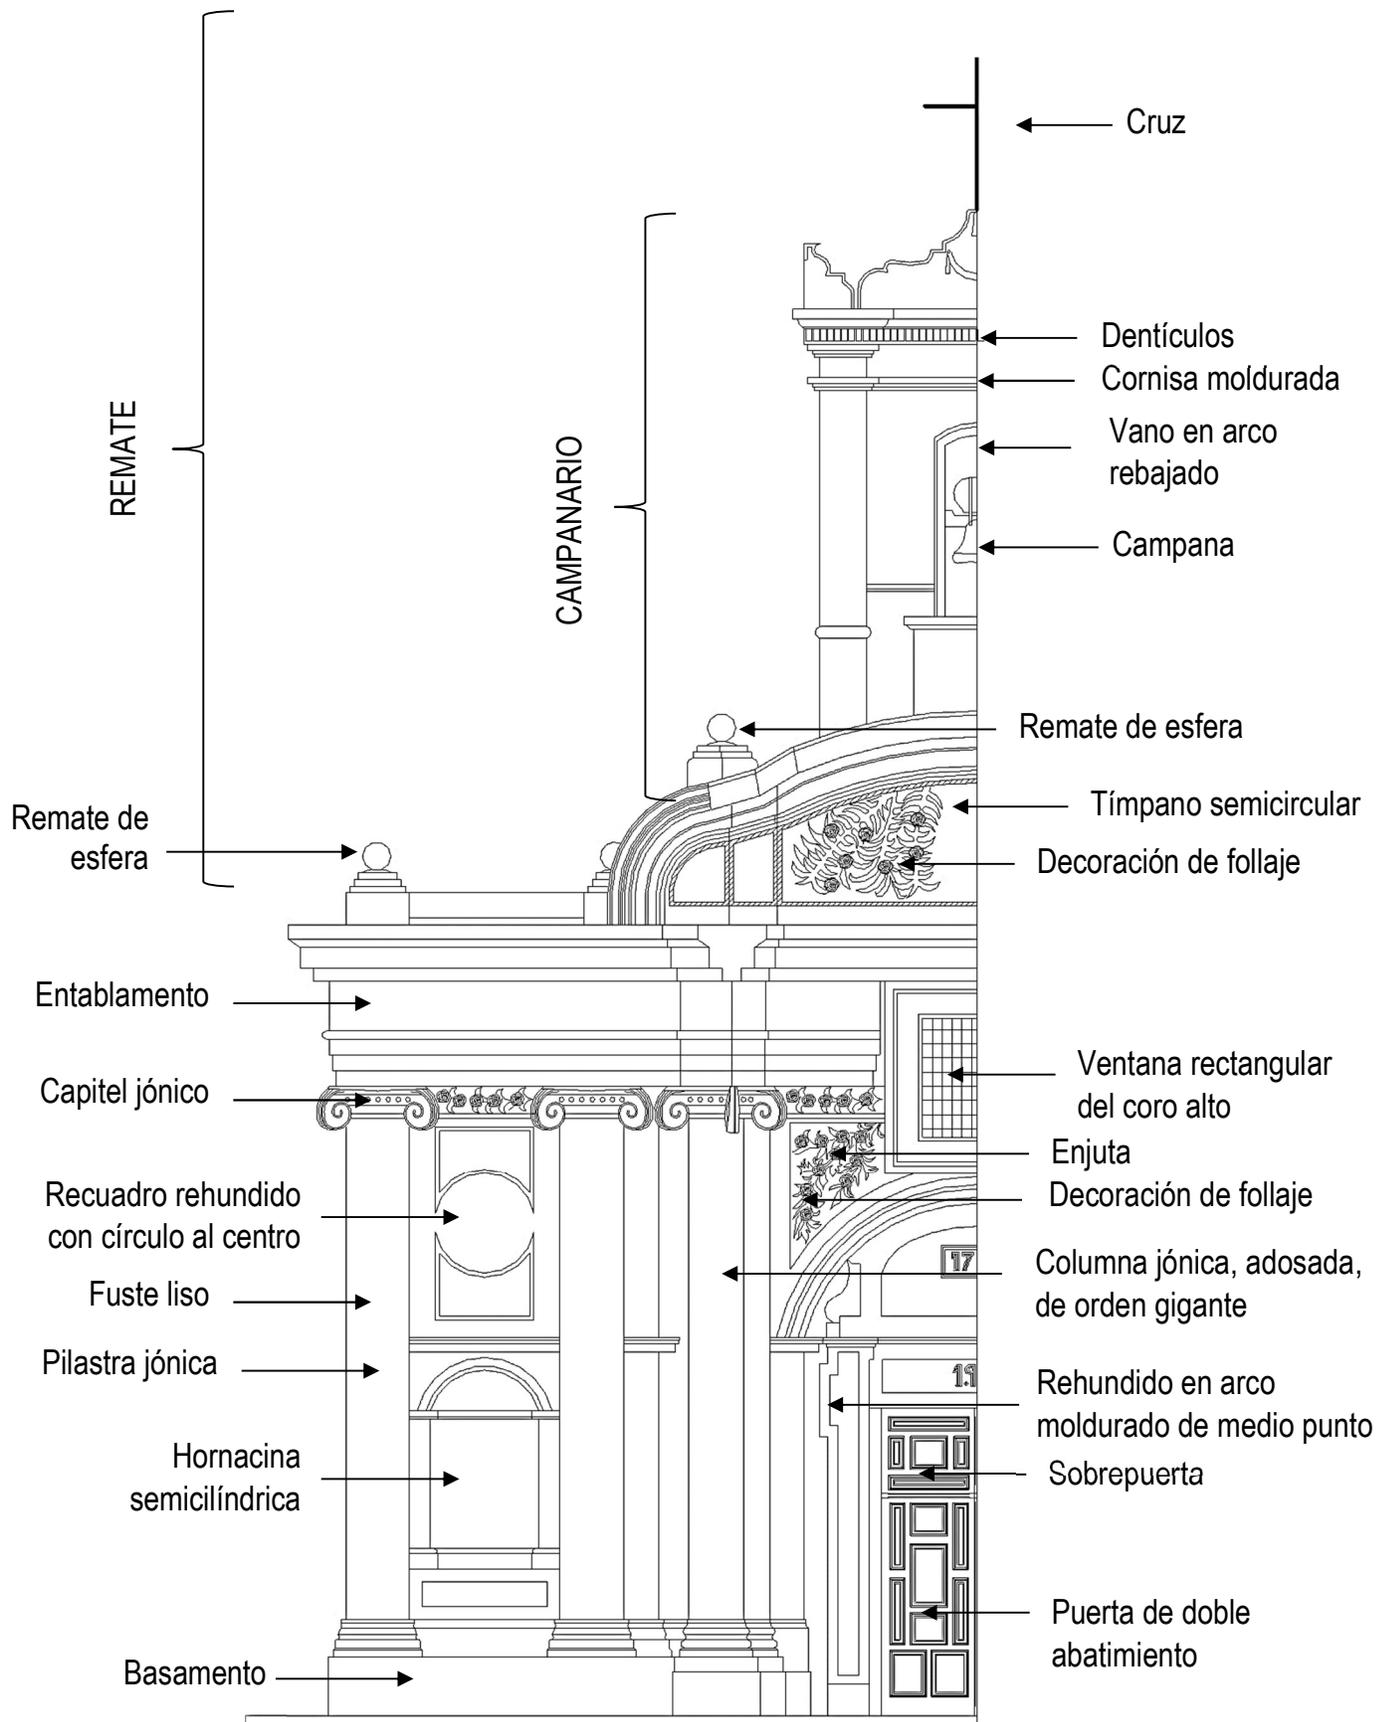
Fachada 5. Detalles de Santa Rosa. Sin escala. Elaboración propia.

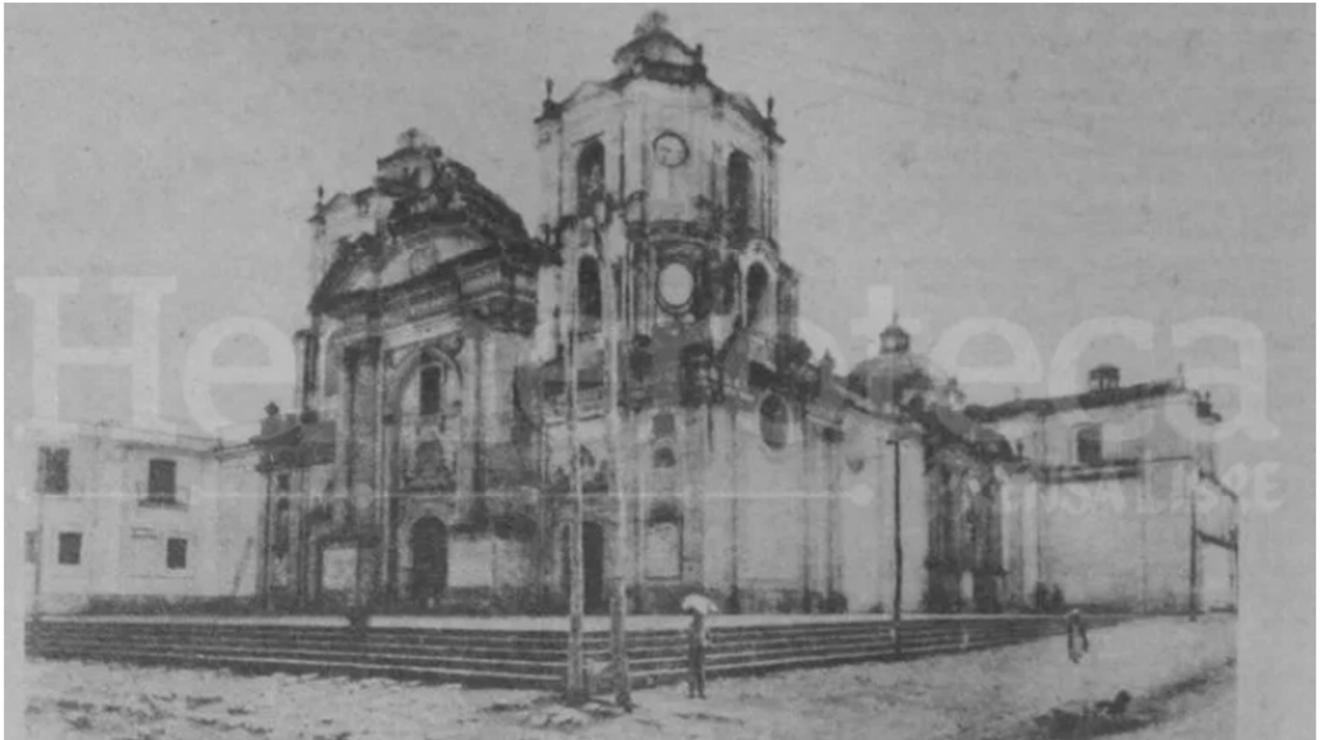
Figura 38. Aspecto original de la Iglesia La Merced, fotografía anterior a 1917. Autor desconocido. Hemeroteca Prensa Libre. <https://www.prensalibre.com/hemeroteca/templo-de-nuestra-seora-de-las-mercedes/>
