«Catálogo de elementos
arquitectónicos en
fachadas de templos
católicos de estilo
Neoclásico ubicados en
el Centro Histórico de
la ciudad de
Guatemala.»

Catálogo de elementos arquitectónicos en fachadas de templos católicos de estilo Neoclásico ubicados en el Centro Histórico de la ciudad de Guatemala.

Guatemala, mayo de 2022

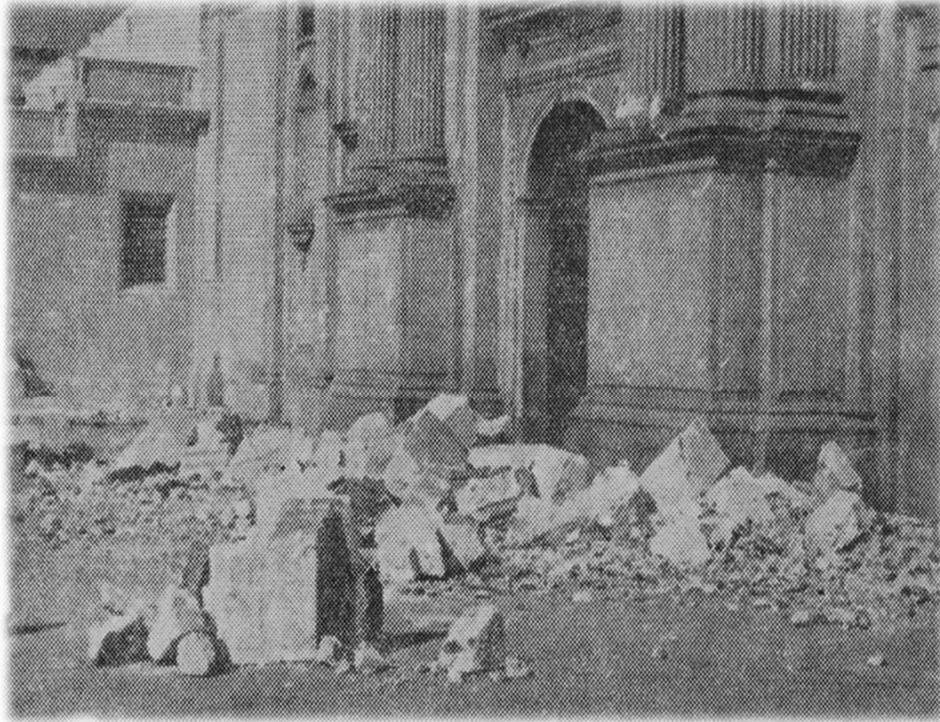
Figura 40. Templo de La Merced después del terremoto del 04 de febrero de 1976. Autor desconocido. Colección privada del Lic. Miguel Alfredo Álvarez.

En el año 1970, este templo fue declarado como Monumento Nacional. El terremoto de 1976, sacudió a la ciudad de Guatemala, causándole daños, pero no como en anteriores ocasiones; una vez más fue reparado desde octubre de 1977 por el Instituto Guatemalteco de Arte Colonial, conforme a su estructura original, especialmente en su frontispicio.¹⁴⁴

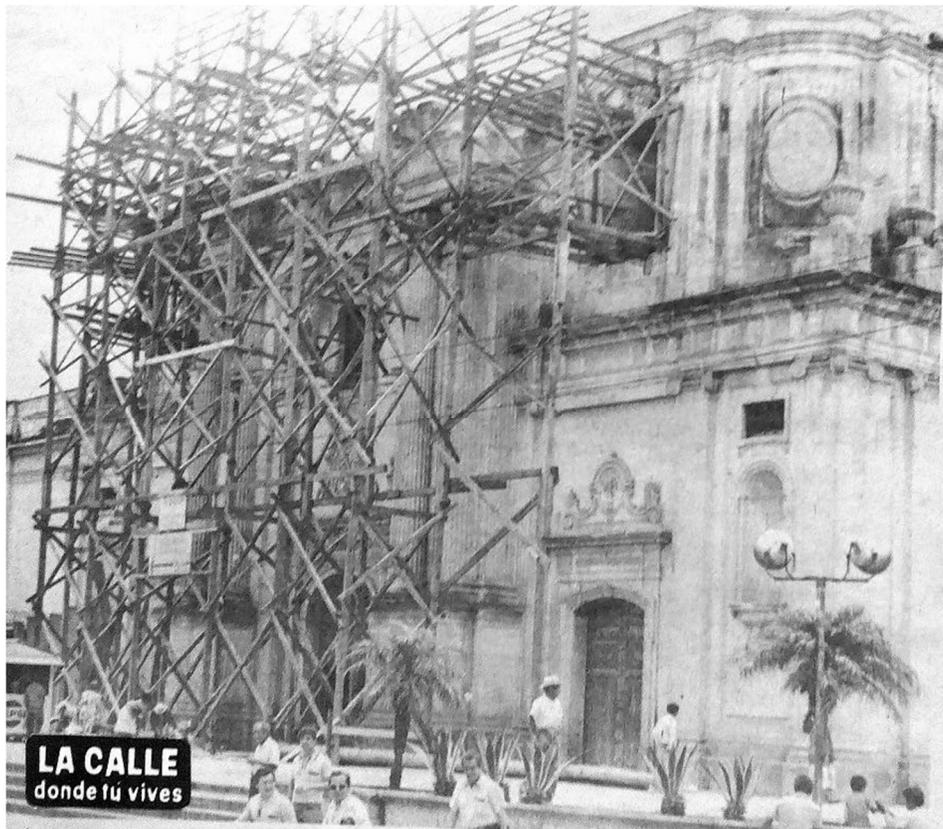
Figura 41. Templo de La Merced en el año 1977, donde se reconstruyó la parte del remate dañada y se añadieron las cúpulas de las torres campanario que existían antes de los terremotos de 1917-1918. Autor desconocido. Libro La Calle donde tú vives, colección privada Héctor Gaitán Alfaro.

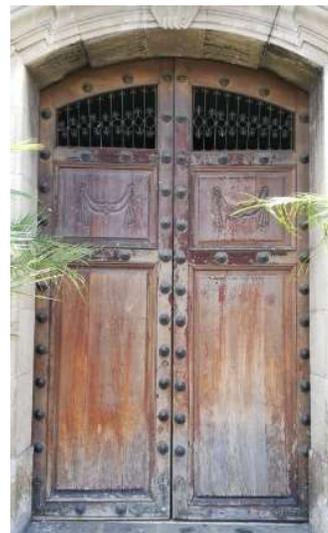
Figura 43. Fotografía puerta ingreso secundario de La Merced, Ciudad de Guatemala. Fotografía propia, junio de 2019.

Puertas y ventanas	
Puertas	
a. Número y forma	3
Vertical	
Cuadrado	
Horizontal	
Arco rebajado	
Arco de medio punto	
b. Número de hojas	
1 hoja	
2 hojas	
3 hojas	
4 hojas	
c. Enmarcado	
Piedra	
Mármol	
Martelinado	
Estuco	
d. Decoraciones	
Bajo relieve	
Tableros	
Rejas metálicas decorativas	
Vidrio biselado	
Vitral	
Otro	
e. Arcos	
Rebajado	
Otro	
f. Abatimiento	
Vertical	
Horizontal	
Corrediza	
Otro	
g. Materiales	
Madera	
Hierro	
Vidrios	
Otro	
h. Dimensiones de las puertas	
Área m ² (Puerta principal)	12.04
Proporción (Puerta principal)	1:1.80
Área m ² (puertas de naves laterales)	7.98
Proporción (puertas de naves laterales)	1:1.80
Observaciones

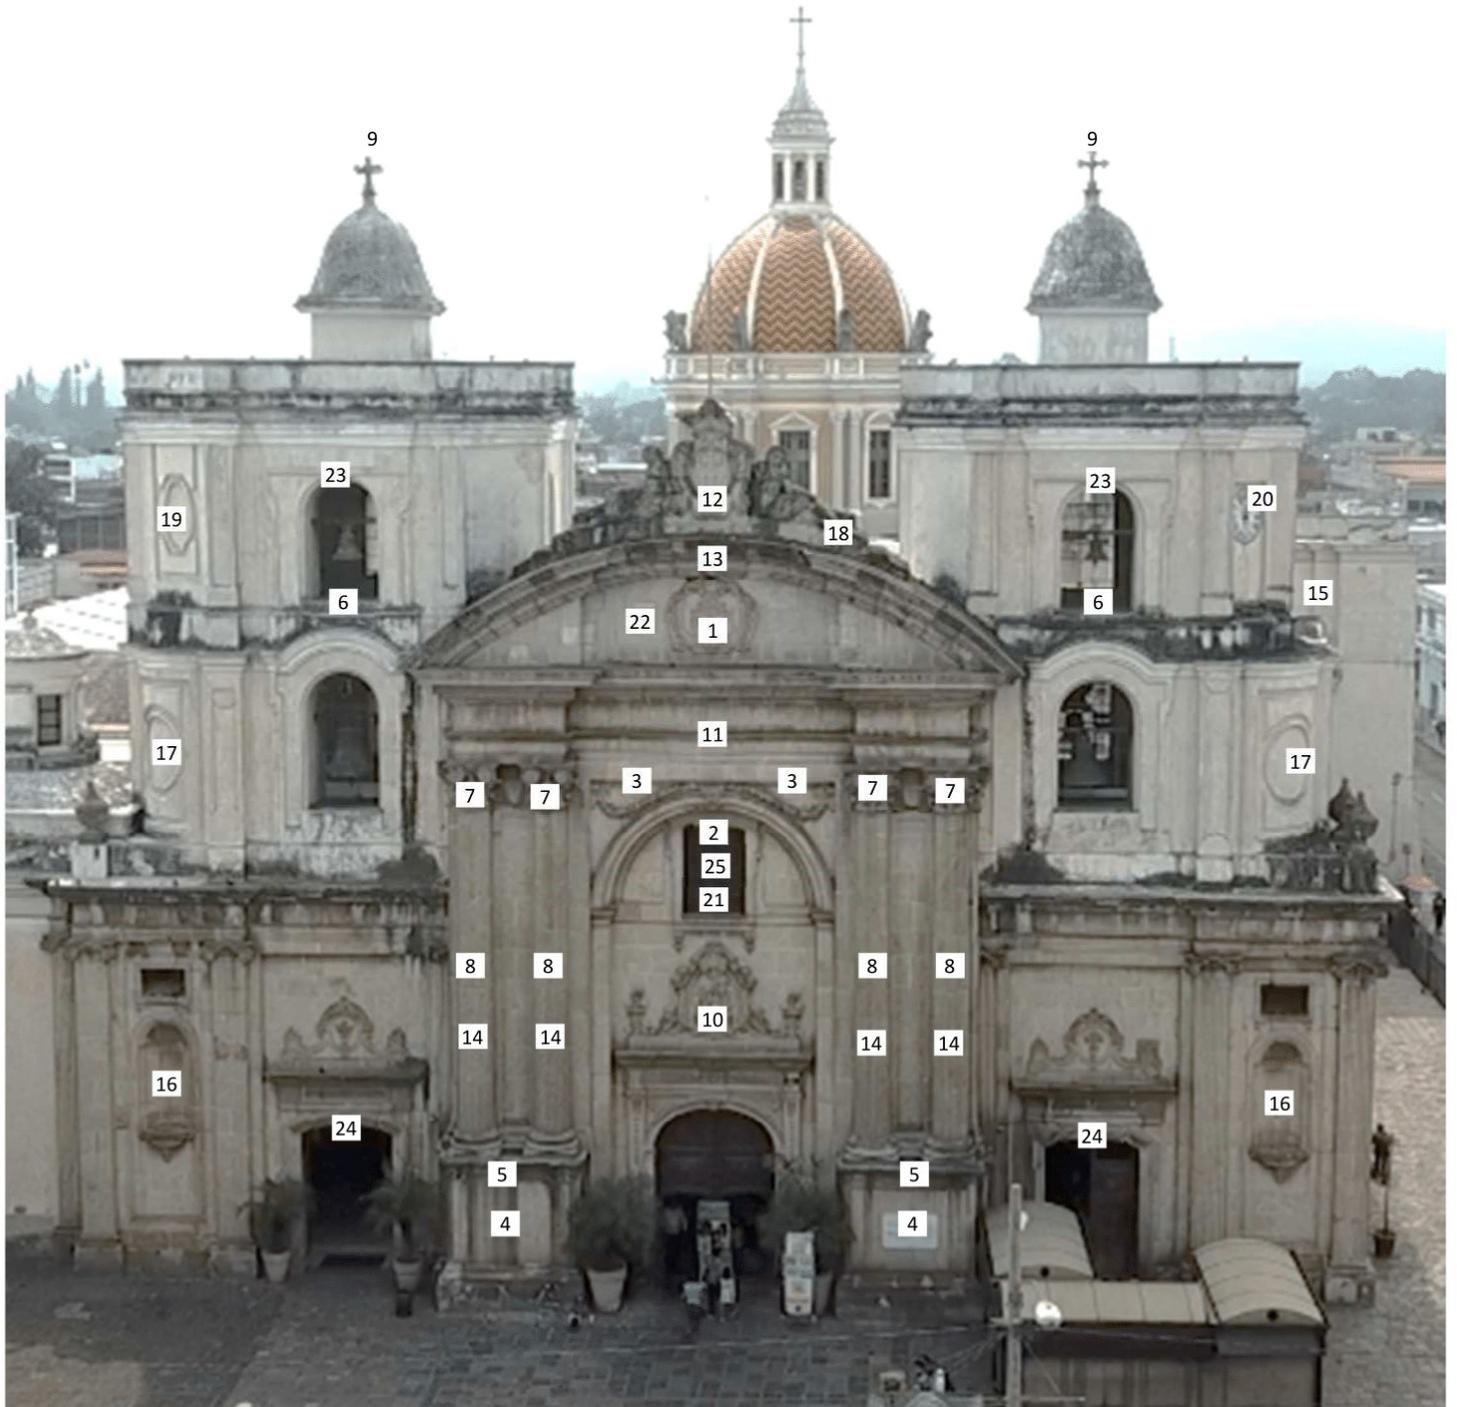
Figura 44. Fotografía exterior de la fachada frontal, La Merced, ciudad de Guatemala. Fotografía de Ronal Castellanos, mayo de 2019.

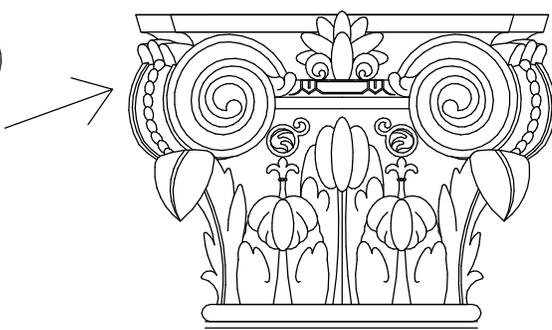
Elemento 36. Elaboración propia. ESCALA 1:25

CAPITEL COMPUUESTO

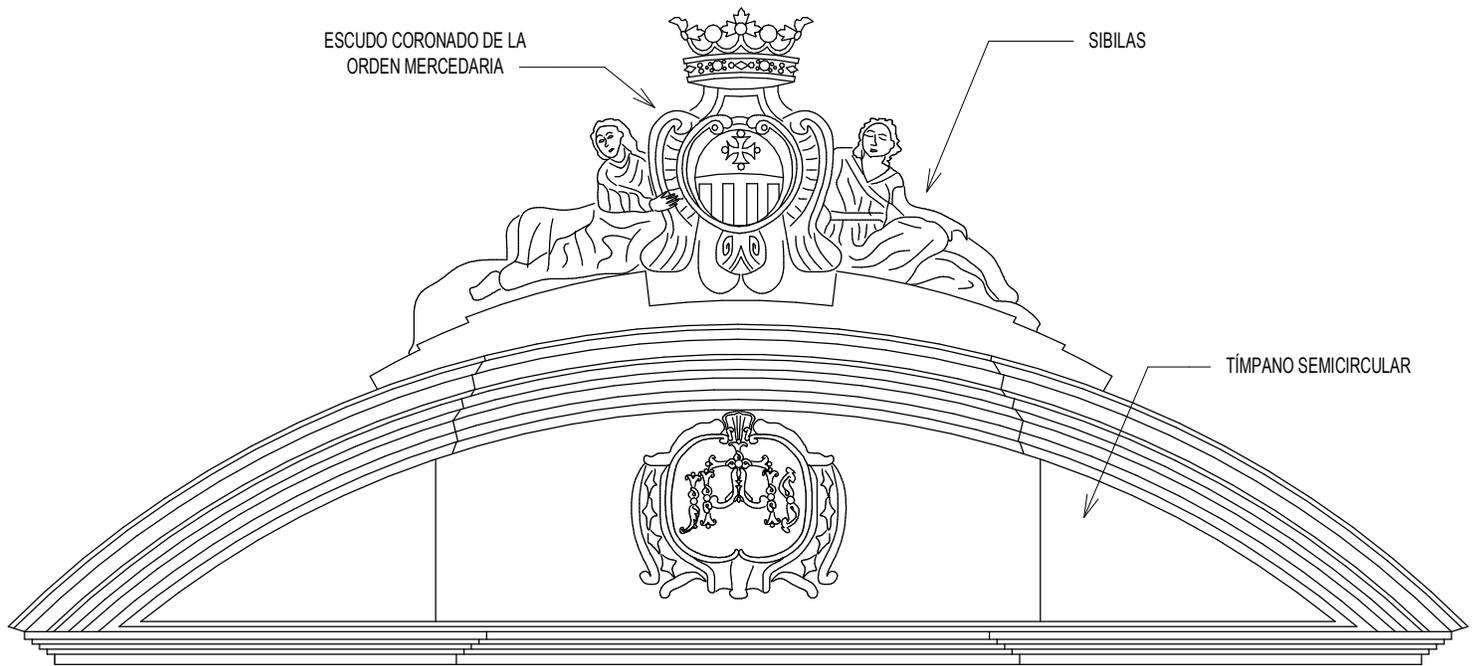
Elemento 40. Elaboración propia.

FRONTÓN SEMICIRCULAR ENTRECORTADO

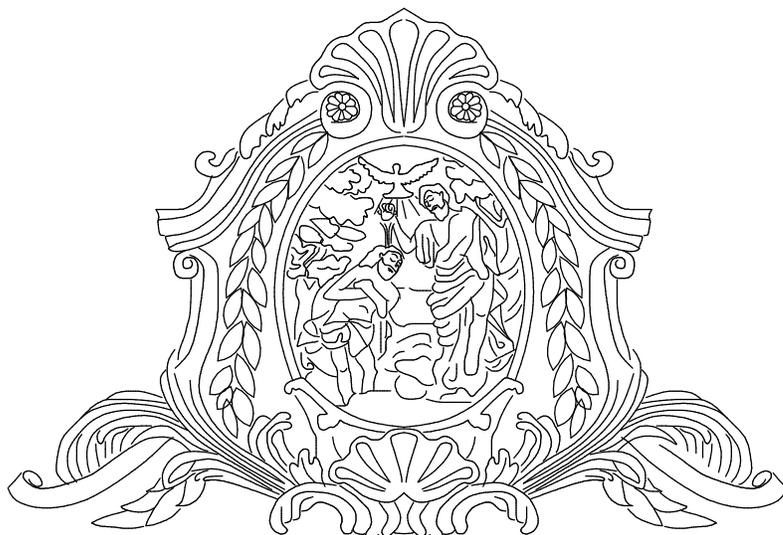
Elemento 46. Elaboración propia.

EMBLEMA DEL BAUTISMO DE JESÚS

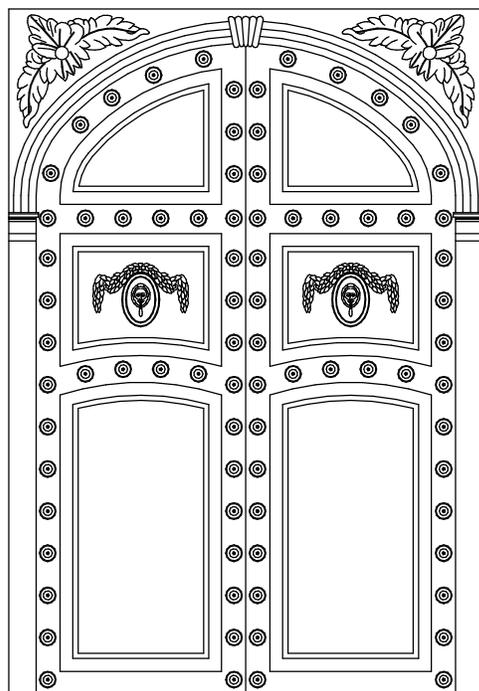
Elemento 50. Elaboración propia.

PUERTA DE INGRESO PRINCIPAL

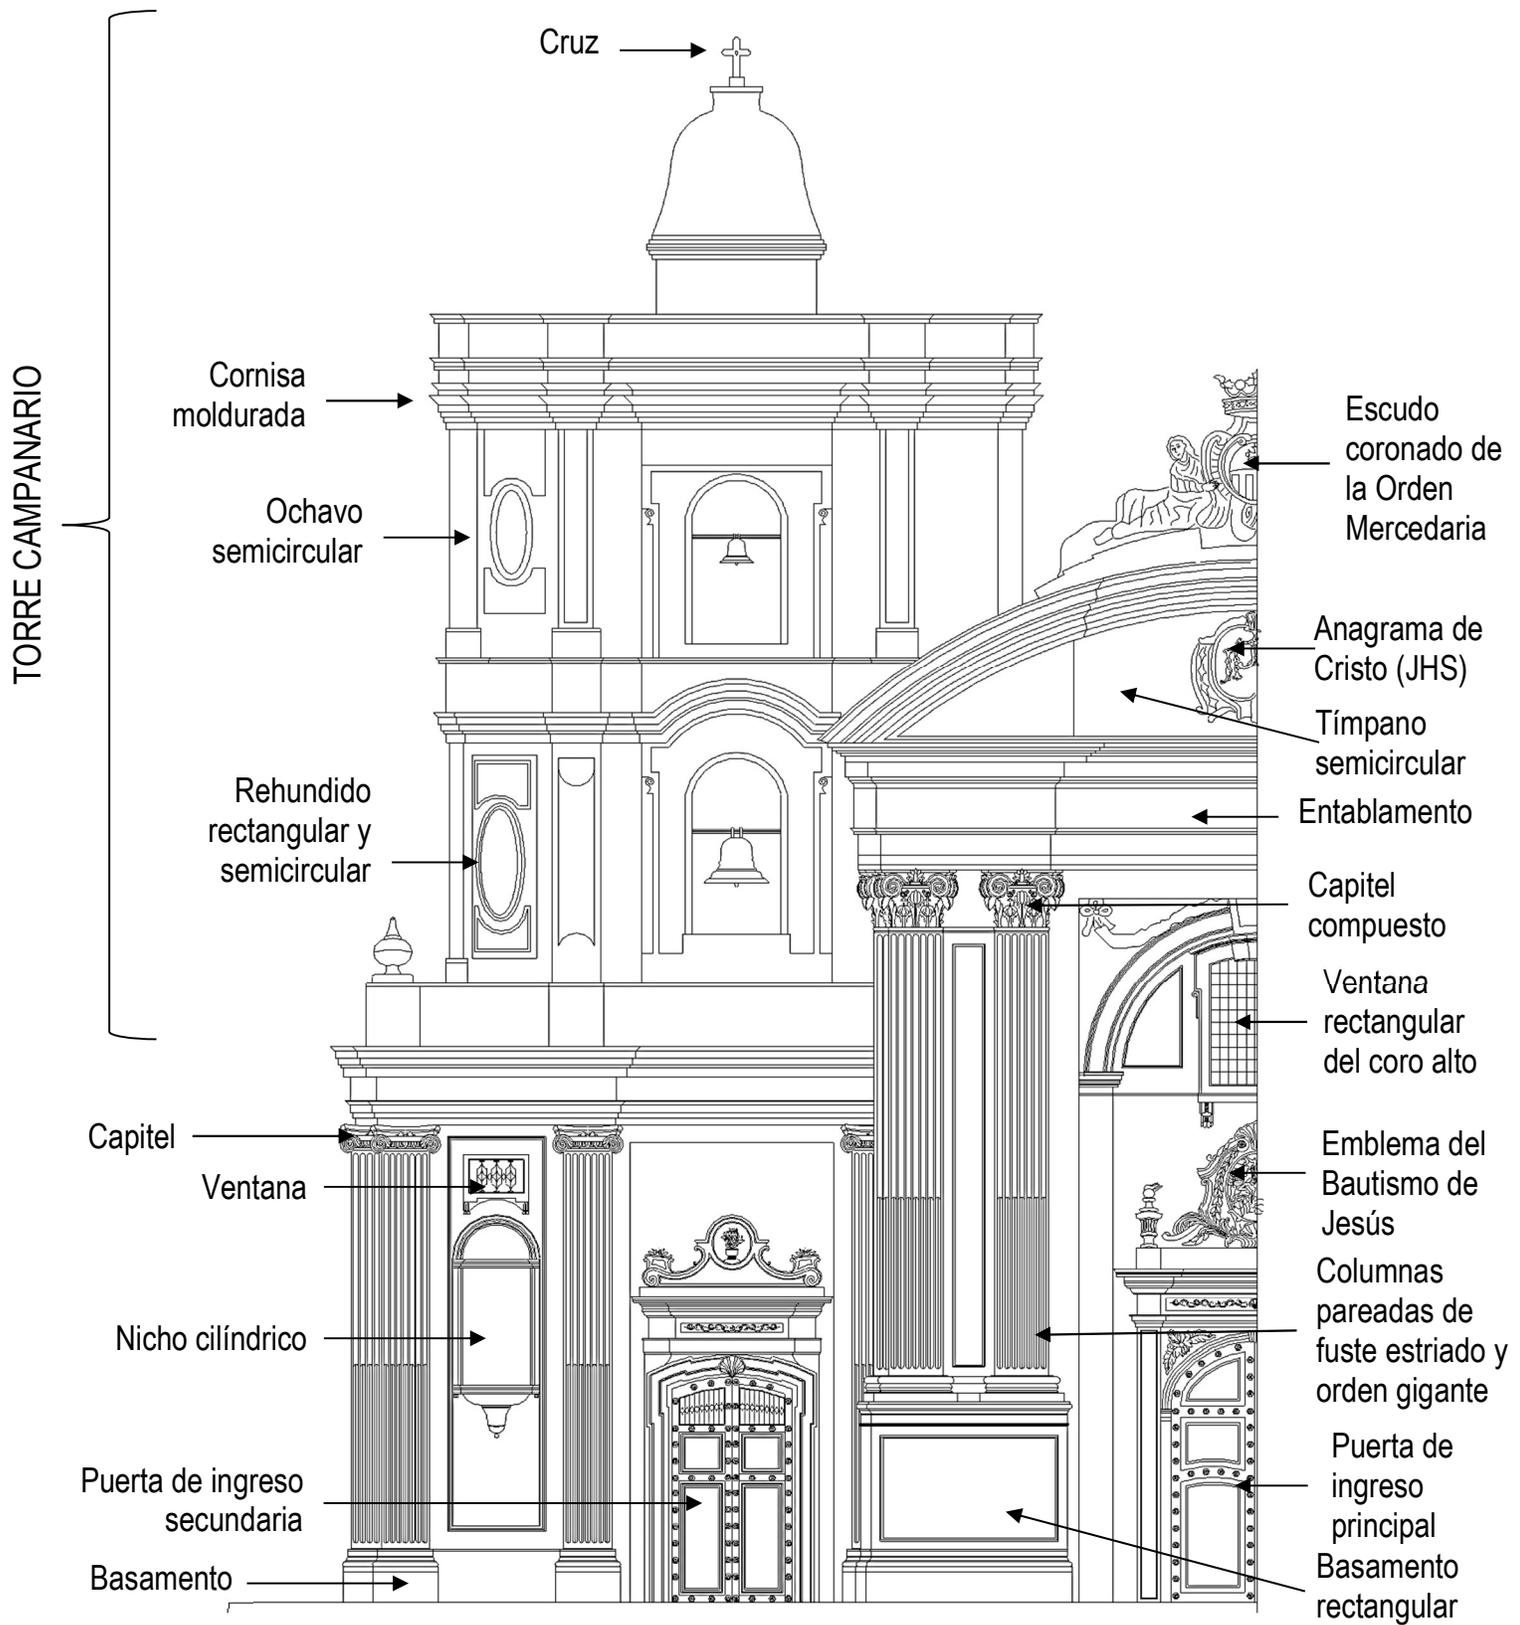
Fachada 7. Detalles de La Merced. Sin escala. Elaboración propia.

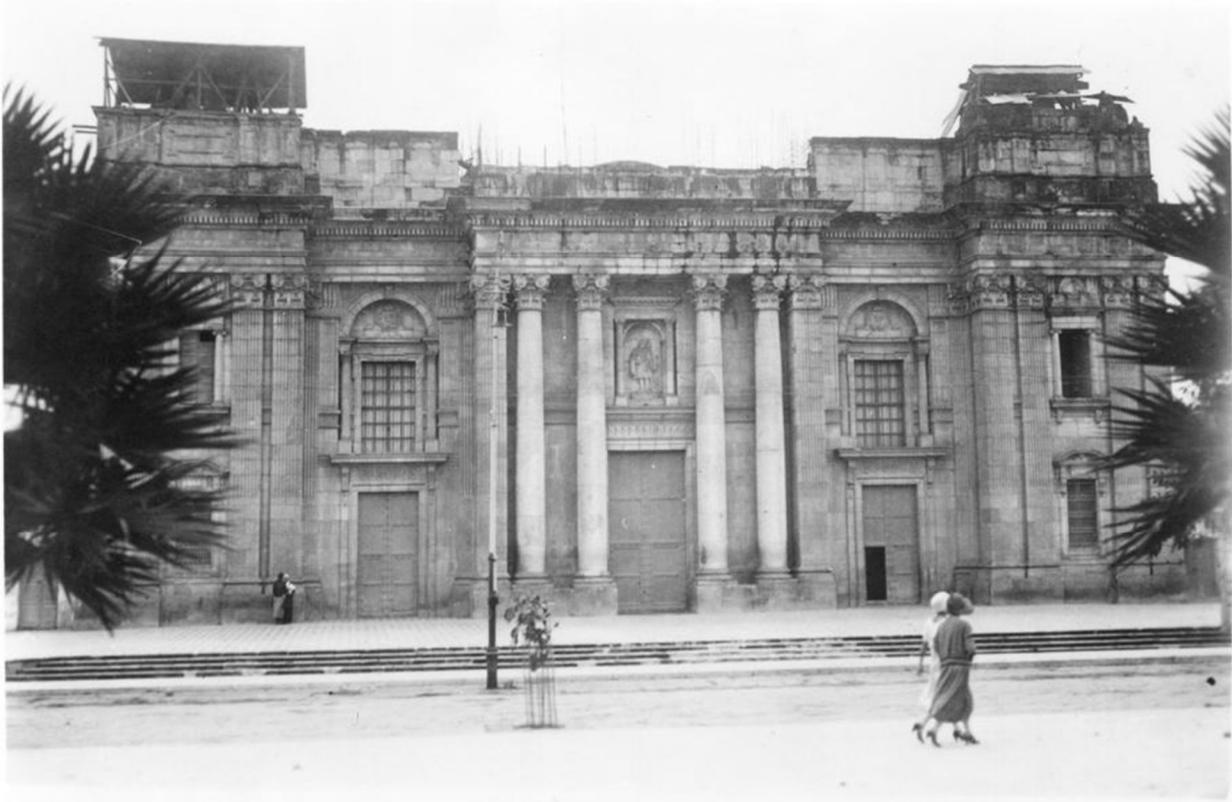
Figura 48. Reconstrucción de la fachada de La Catedral Metropolitana a causa de los terremotos de 1917-1918, en donde se utilizó concreto para las torres de los campanarios y el remate. Autor desconocido. 1919. Hemeroteca Prensa Libre.

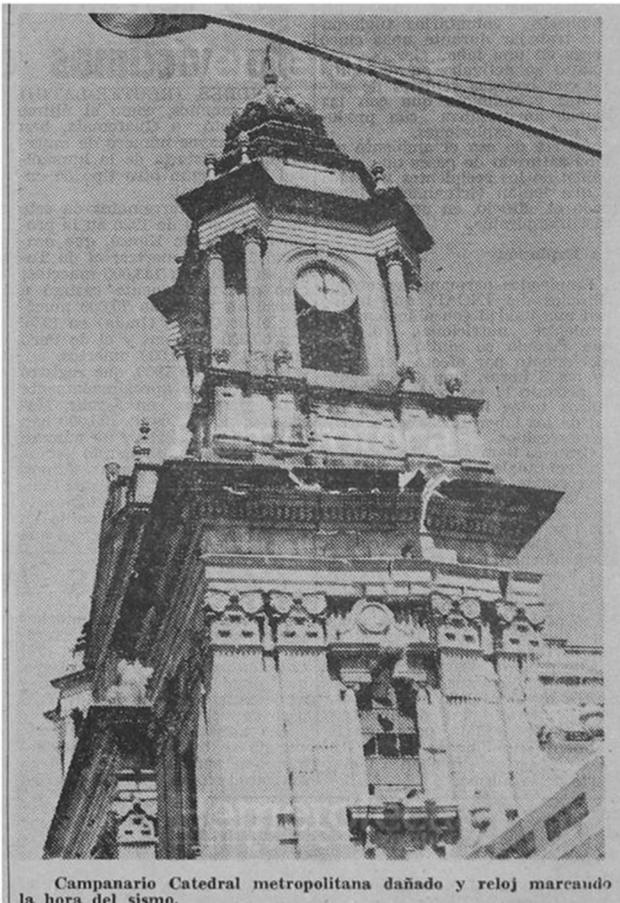
Figura 49. Campanario Catedral Metropolitana dañada y reloj marcando la hora del sismo en el terremoto de 1976. Autor desconocido. 1976. Hemeroteca Prensa Libre.

Según el informe técnico del Ing. Óscar Martínez Dighero, los daños principales fueron en las bases de las torres de los campanarios al frente de la Iglesia, el fallo de la mampostería y de los apoyos, el desplazamiento de piezas hasta de 20 cms, la sillería de piedra del revestimiento de la fachada se desplomó debido al peso de los

campanarios y las cornisas de piedra del frontón de la fachada presentaban grietas y resquebrajamiento.¹⁵⁸

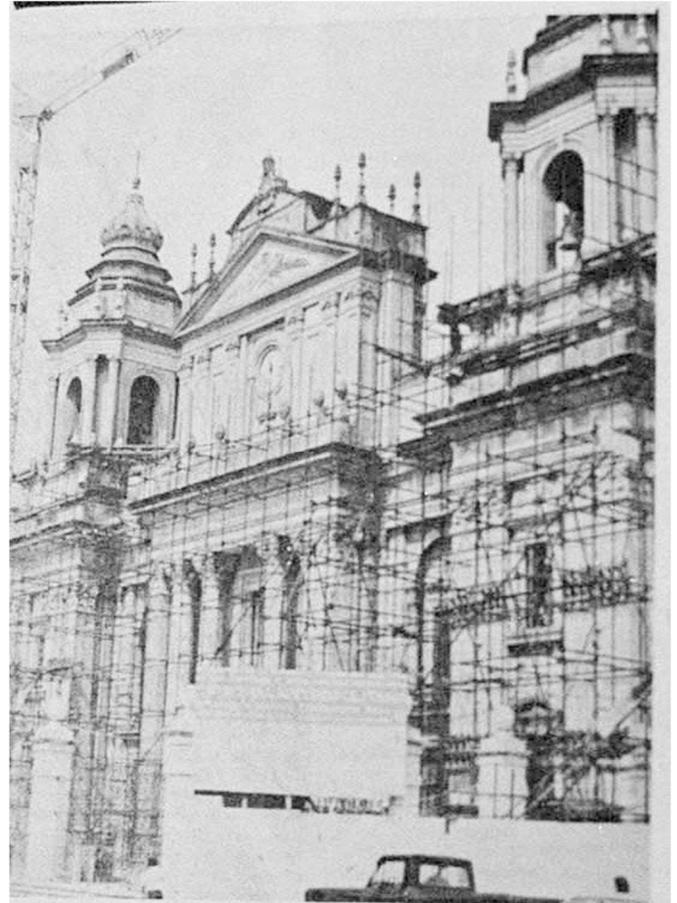
Figura 50. Reconstrucción de la fachada de La Catedral Metropolitana a causa del terremoto de 1976, se realizaron las últimas fundiciones de concreto con piedra triturada, se colocó un revestimiento con piedra en parte de cornisas y campanario, se reparó la herrería en marcos de ventanas de fachada y se sustituyeron los vidrios dañados. Autor desconocido. 1976. Hemeroteca Prensa Libre. Cortesía de Álvaro Enrique González Paz.

El templo fue dañado con el terremoto de 1976, en la fachada quedó dañada la mampostería debido al peso de las torres y el remate de concreto. El Ministerio de Comunicaciones y Obras Públicas anunció que estaban por concluir los trabajos en 1978 y en enero de 1979 anunciaron que se habían construido columnas cilíndricas desde los cimientos hasta el nivel del piso de las torres, las cuales se amarraron con las partes laterales del templo, lo que ayudaría a que la estructura sea de cierta forma sismo-resistente.¹⁵⁷

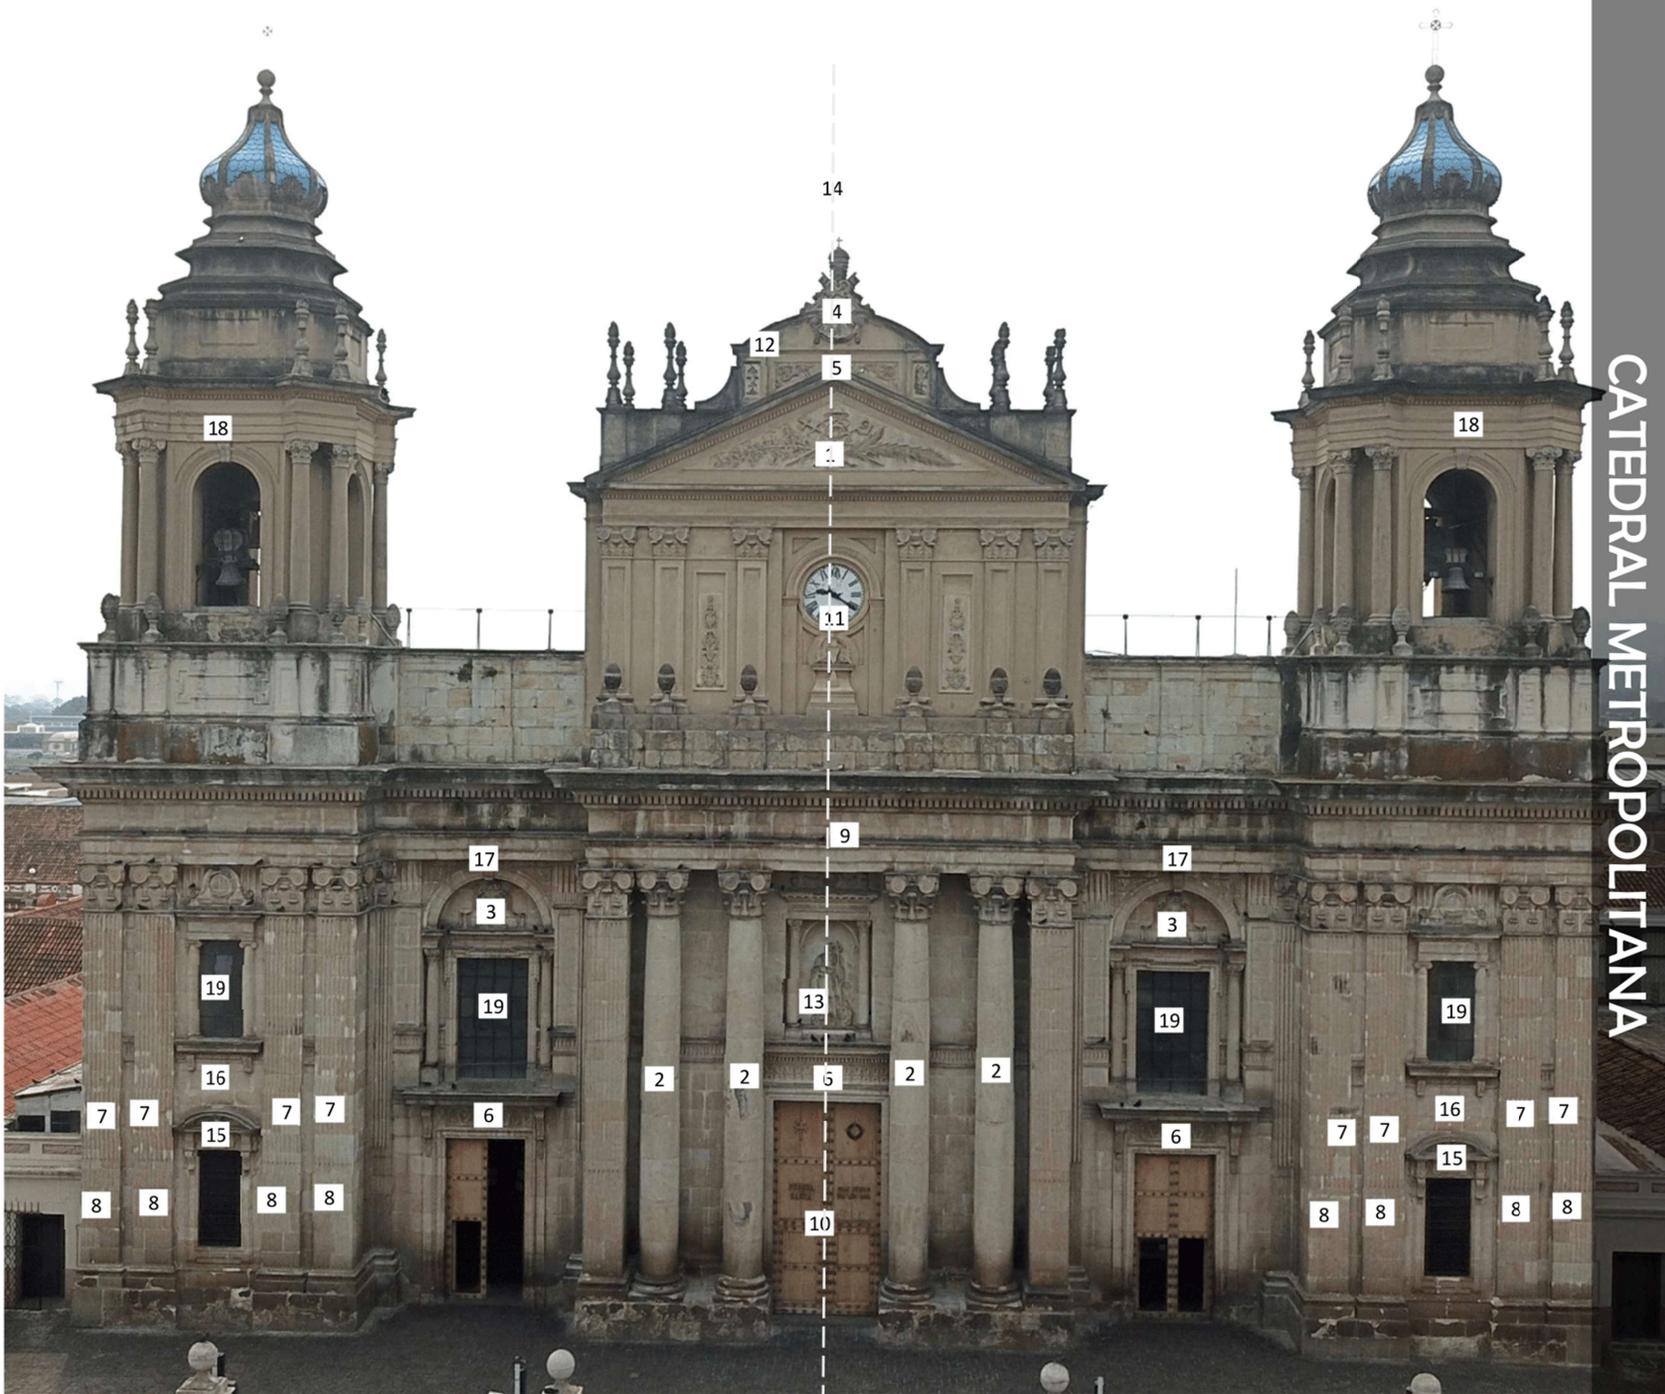
Figura 53. Fotografía exterior de la fachada frontal, Catedral, ciudad de Guatemala. Fotografía de Ronal Castellanos, mayo de 2019.

*Los demás elementos están indicados en la
146 fotografía de la fachada completa (Figura 53).

Elementos, decoraciones, detalles (fotografías)	
<i>Aplicados en fachada</i>	No.
Atributos de arzobispales	1
Columnas pareadas de orden gigante	2
Emblema del martirio de Santiago	3
Escudo pontifical	4
Frontón triangular	5
Marco	6
Pilastras estriadas	7
Pilastras pareadas estriadas de orden gigante	8
Pórtico	9
Puerta mayor	10
Reloj donado por el Arzobispo Luis Duroy y Sure	11
Remate final	12
Santiago Apóstol en relieve	13
Simetría	14
Tímpano de arco rebajado	15
Tímpano en medio relieve	16
Tímpano semicircular	17
Torres campanarios	18
Ventana rectangular	19

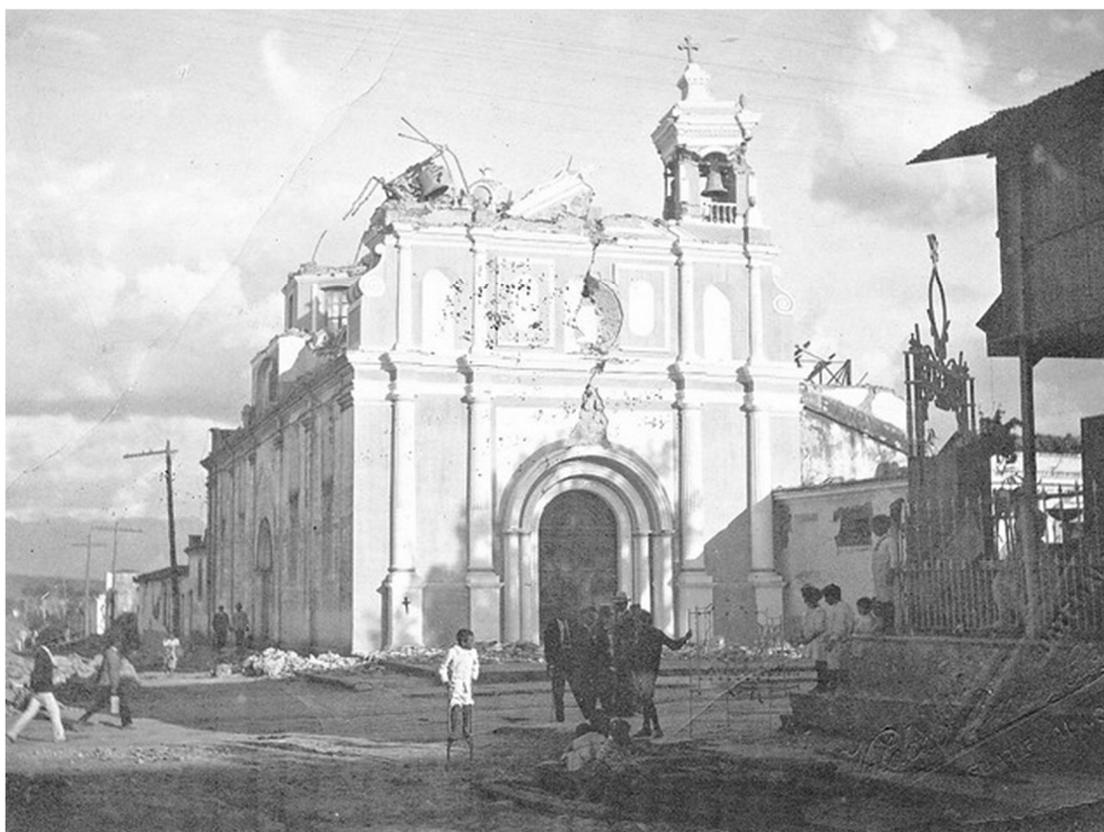
Figura 55. Beatas de Belén. Autor desconocido. Posterior a los terremotos de 1917-1918. Hemeroteca Prensa Libre. <https://www.prensalibre.com/vida/escenario/guatemala-es-una-ciudad-de-antao/>.

A pesar que el templo ha sido parcialmente dañado por los terremotos que han sucedido en el siglo XX, ha recuperado su belleza arquitectónica. Con los terremotos de 1917 – 1918 el templo quedó severamente dañado, al igual que otros en la ciudad de Guatemala, pero siempre y gracias a la ayuda de los religiosos y vecinos ha sido reconstruido según su estructura original.¹⁶⁶ Del templo original se conserva únicamente la puerta con arco de medio

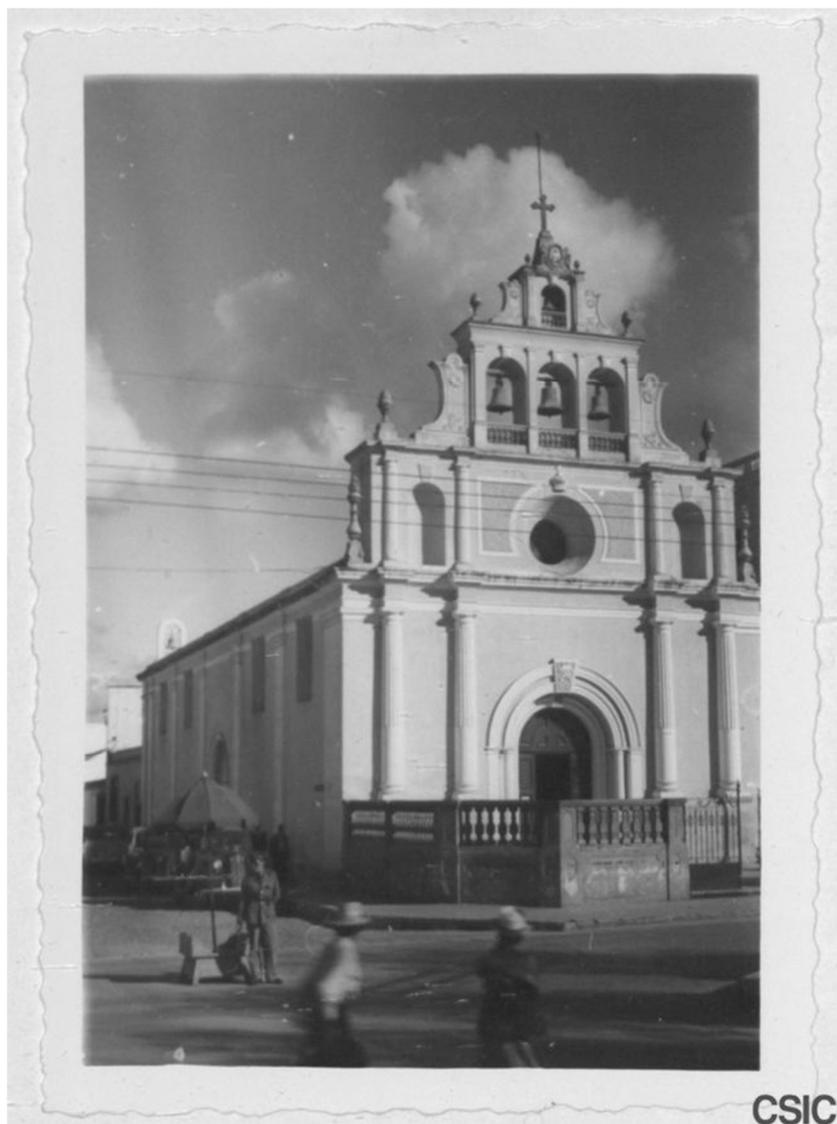
Figura 56. Iglesia de las Beatas de Belén. Fachada. Autor desconocido. Posterior a la reconstrucción de los terremotos de 1917-1918. Consejo Superior de Investigaciones Científicas. Biblioteca Tomás Navarro Tomás. http://biblioteca.cchs.csic.es/nuevo_mundo/imagenes_paises/P_DAH34_AH4981_01.jpg

punto y las pilastras,¹⁶⁷ es por ello que se considera todavía de estilo Neoclásico pero incluye elementos barrocos como lo es la espadaña con bordes curvilíneos. Esta prolonga verticalmente la nave central, pero a pesar de ser de estilo Barroco, mantiene la sobriedad, la simetría, los arcos de medio punto y las balaustradas del estilo Neoclásico.¹⁶⁸

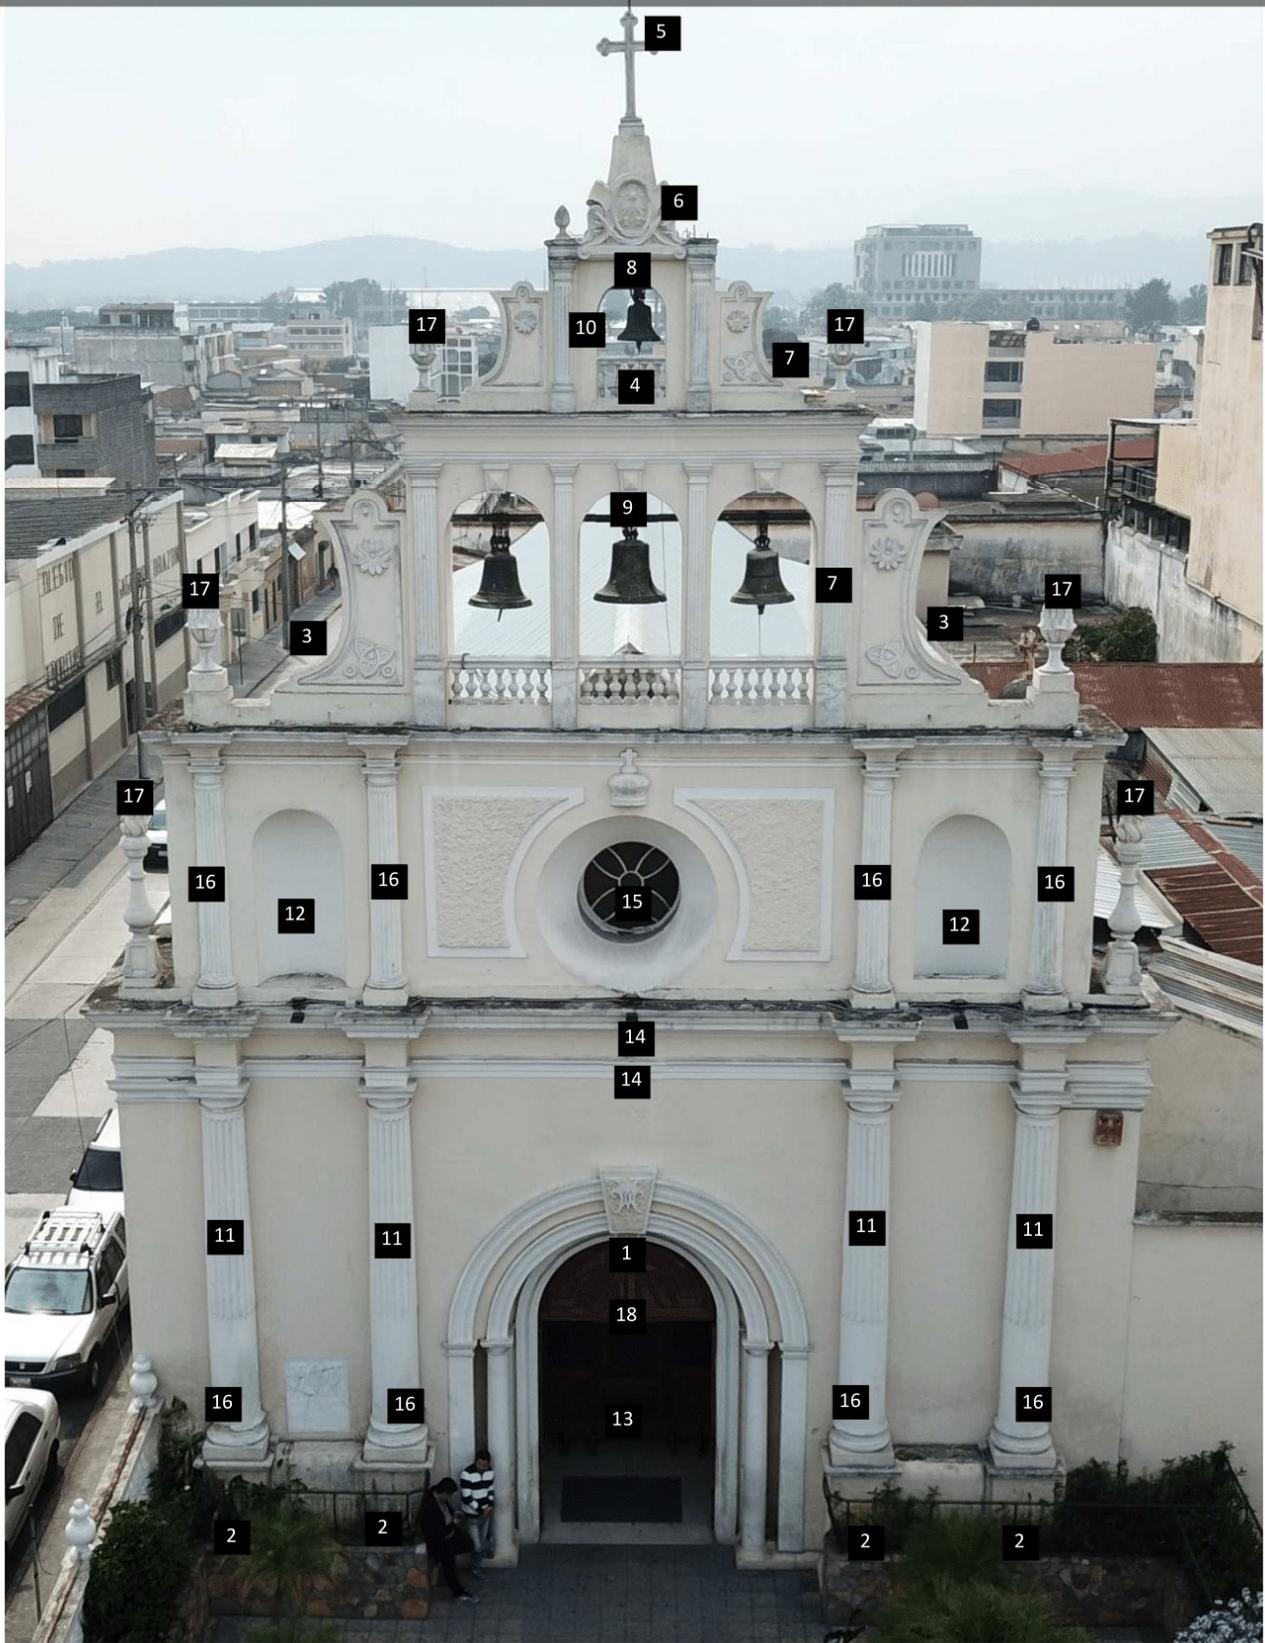
Figura 59. Fotografía exterior de la fachada frontal, Beatas de Belén, Ciudad de Guatemala.
Fotografía de Ronal Castellanos, mayo de 2019.

*Los demás elementos están indicados en la 174 fotografía de la fachada completa (Figura 59).

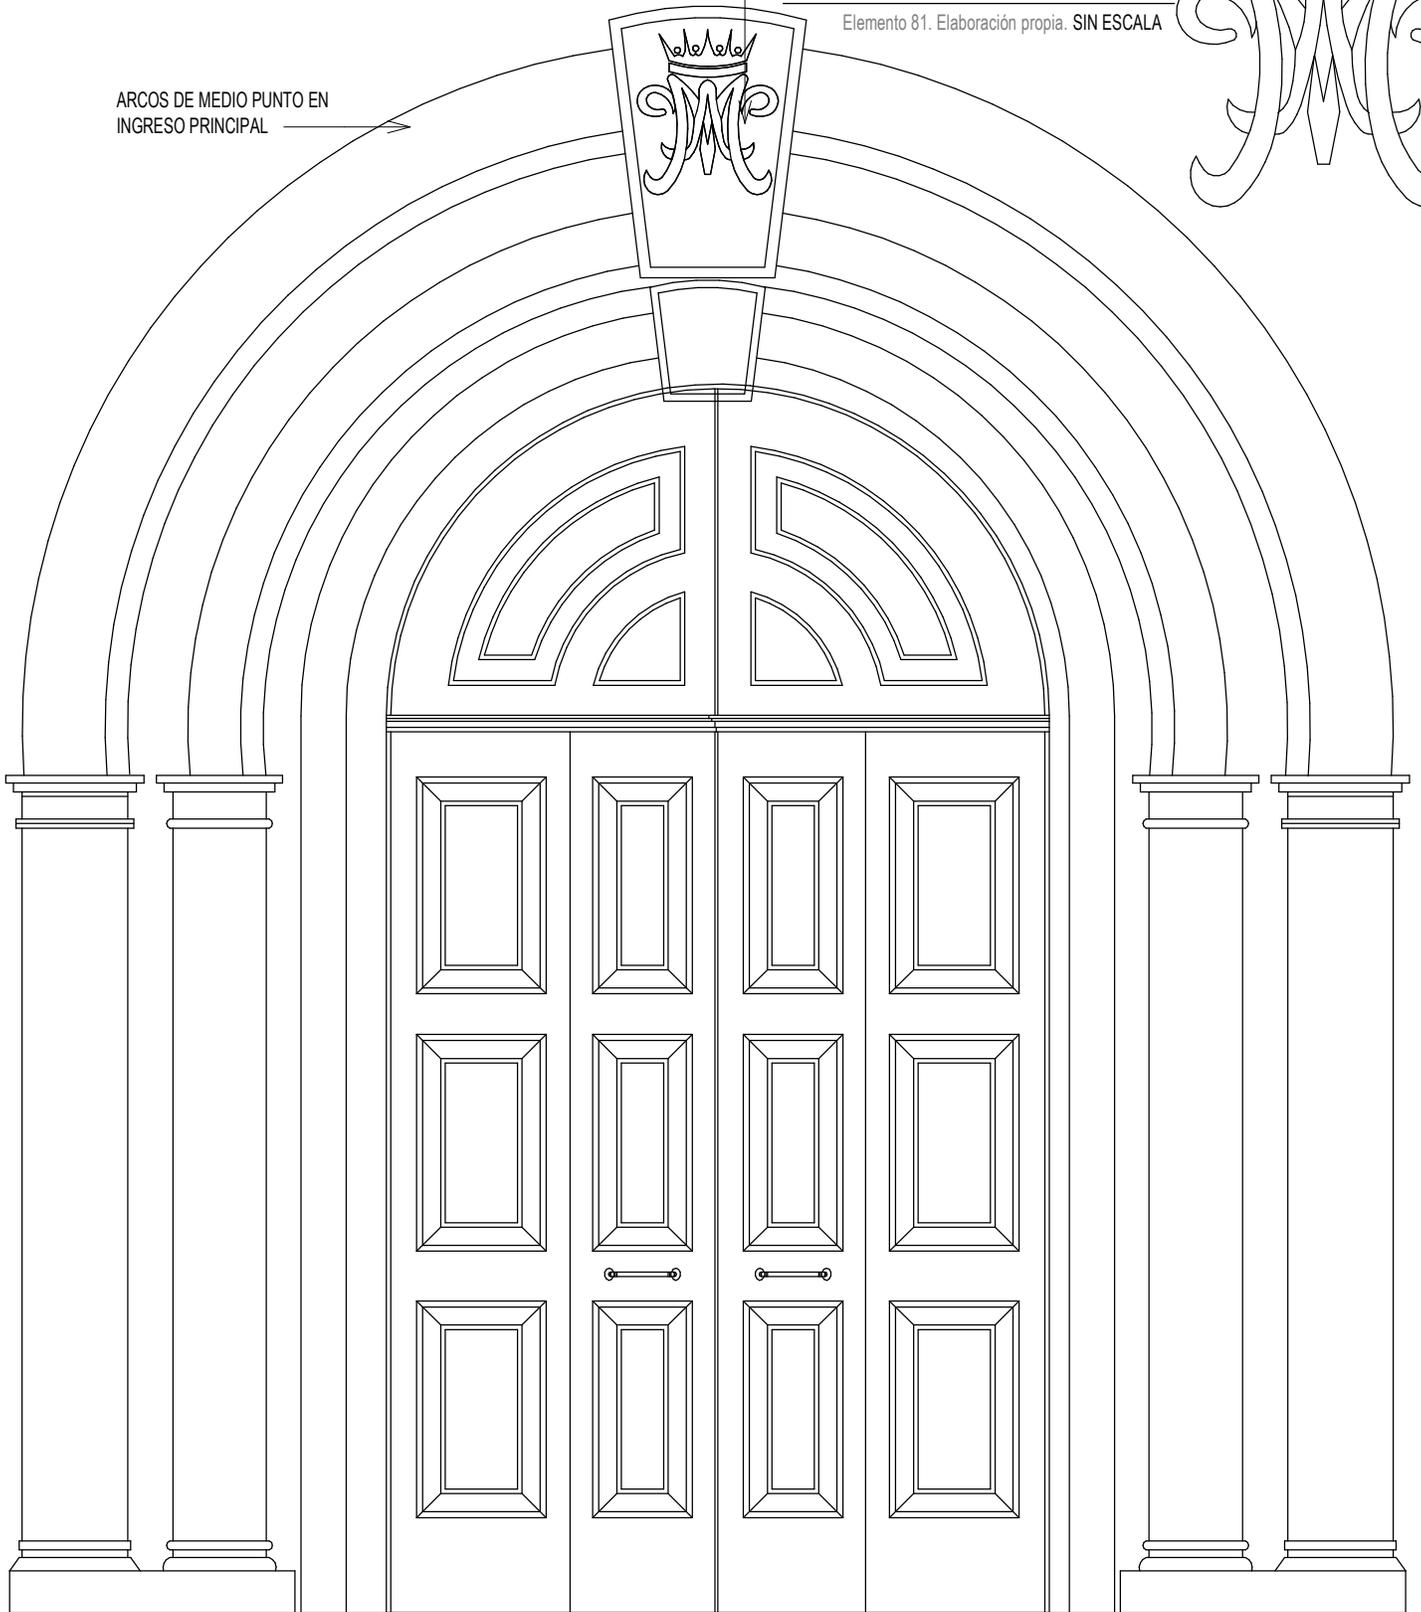
Elemento 80. Elaboración propia.

INGRESO PUERTA PRINCIPAL

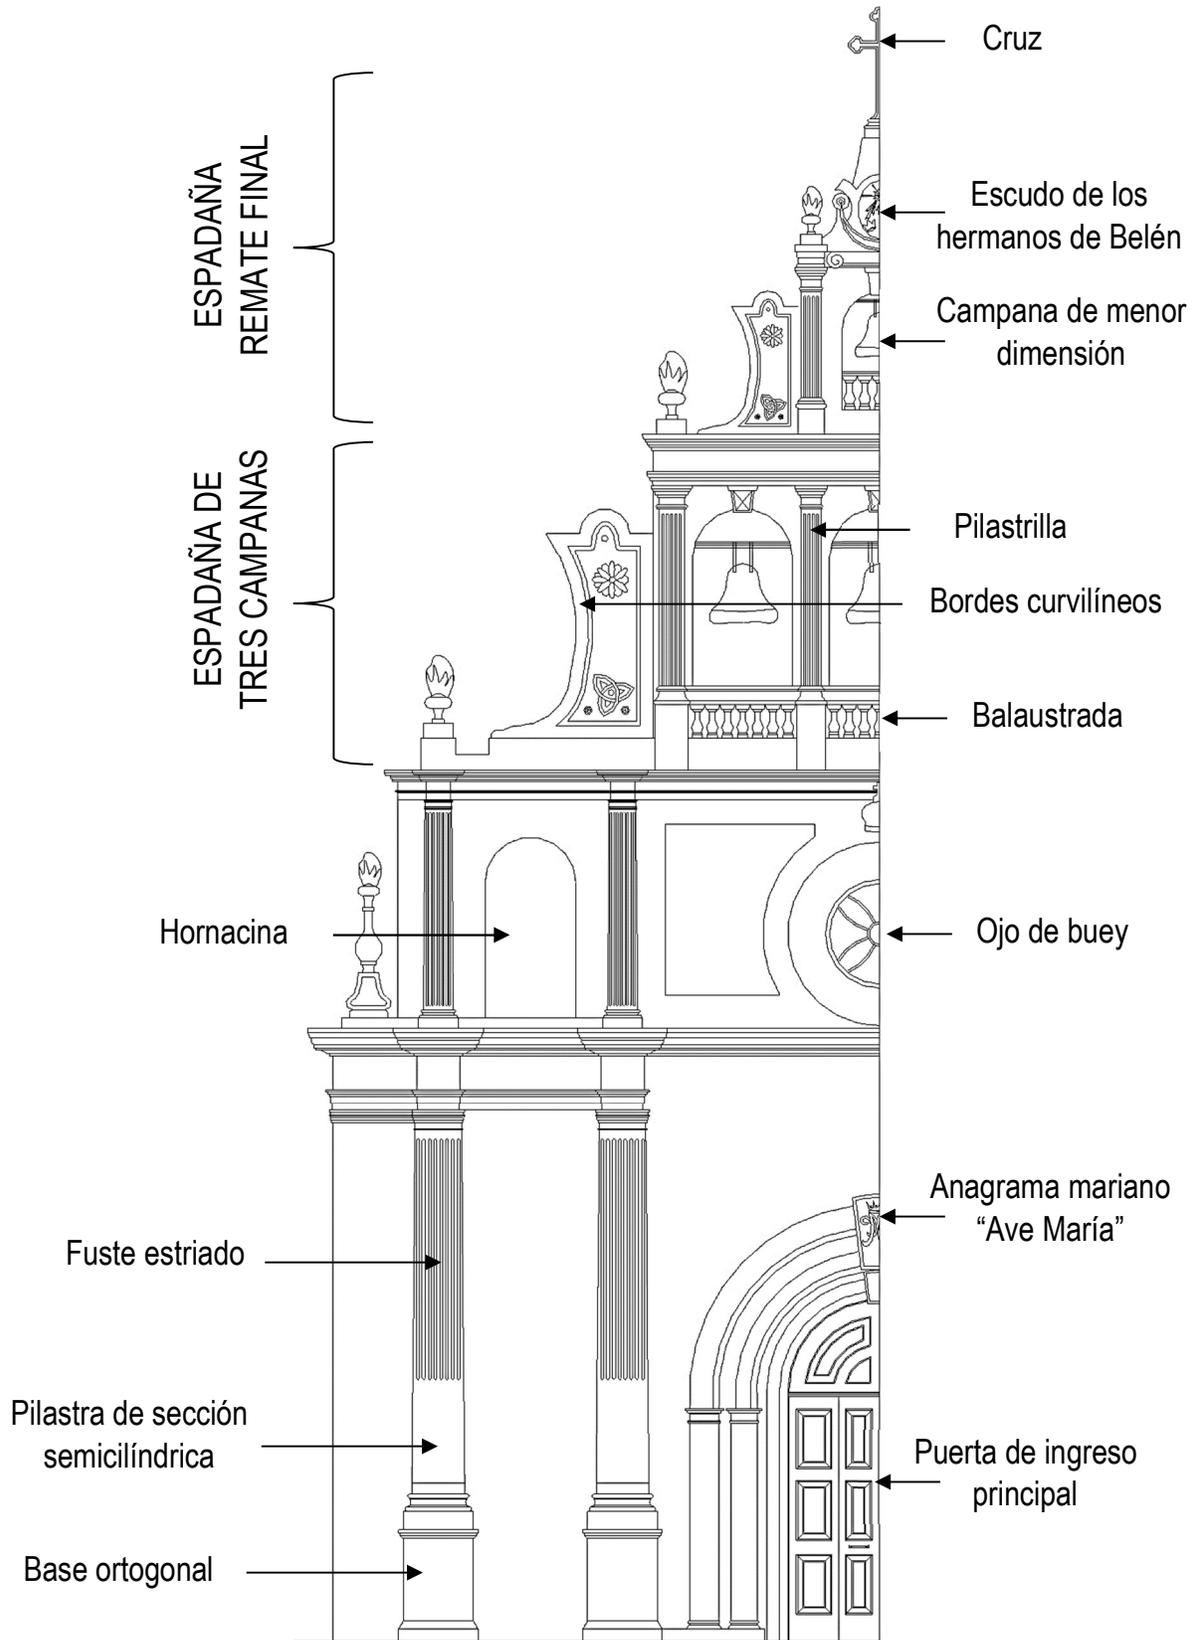
Fachada 14. Detalles de Beatas de Belén. Sin escala. Elaboración propia.
