«Catálogo de elementos
arquitectónicos en
fachadas de templos
católicos de estilo
Neoclásico ubicados en
el Centro Histórico de
la ciudad de
Guatemala.»

Catálogo de elementos arquitectónicos en fachadas de templos católicos de estilo Neoclásico ubicados en el Centro Histórico de la ciudad de Guatemala.

Guatemala, mayo de 2022

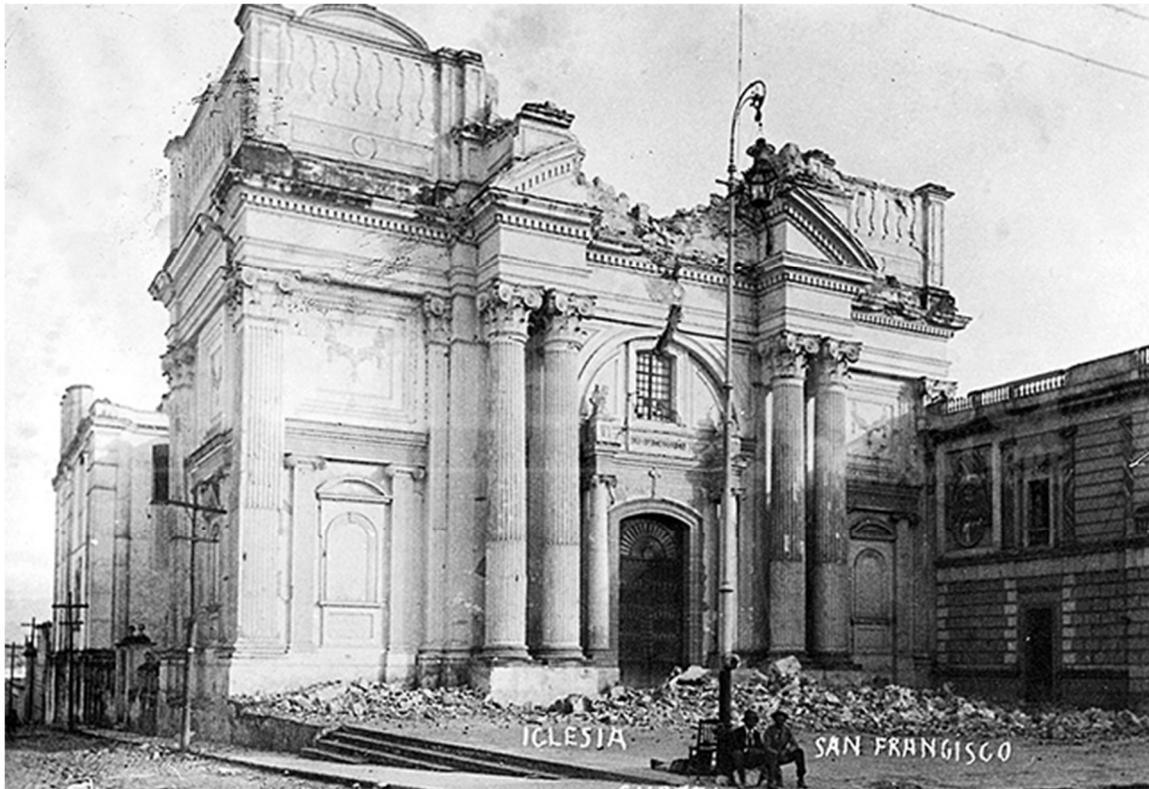
Figura 62. Iglesia de San Francisco en la Ciudad de Guatemala luego del terremoto de 1917-18. Autor desconocido. 1917. Hemeroteca Prensa Libre. <https://www.prensalibre.com/hemeroteca/terremoto-en-guatemala-1917-18/>

Esta obra fue empezada a construir por el arquitecto Santiago Marquí y concluida por don Miguel Rivera Maestre, financiada solamente con ofrendas voluntarias de los fieles, en especial de don Gregorio de Urruela. Después de 66 años de la consagración, los terremotos de 1917-1918 derrumban parte del templo, pero se reinicia su construcción en el año 1918, ya que gran parte la cúpula del templo quedó en malas condiciones y esta tardó muchos años en reconstruirse, la que finalmente se estrenó y bendijo el 28 de septiembre de 1952, al encontrarse en condiciones para el servicio de Dios y los fieles, por el Arzobispo de ese entonces Mariano Rosell y Arellano.¹⁷⁷

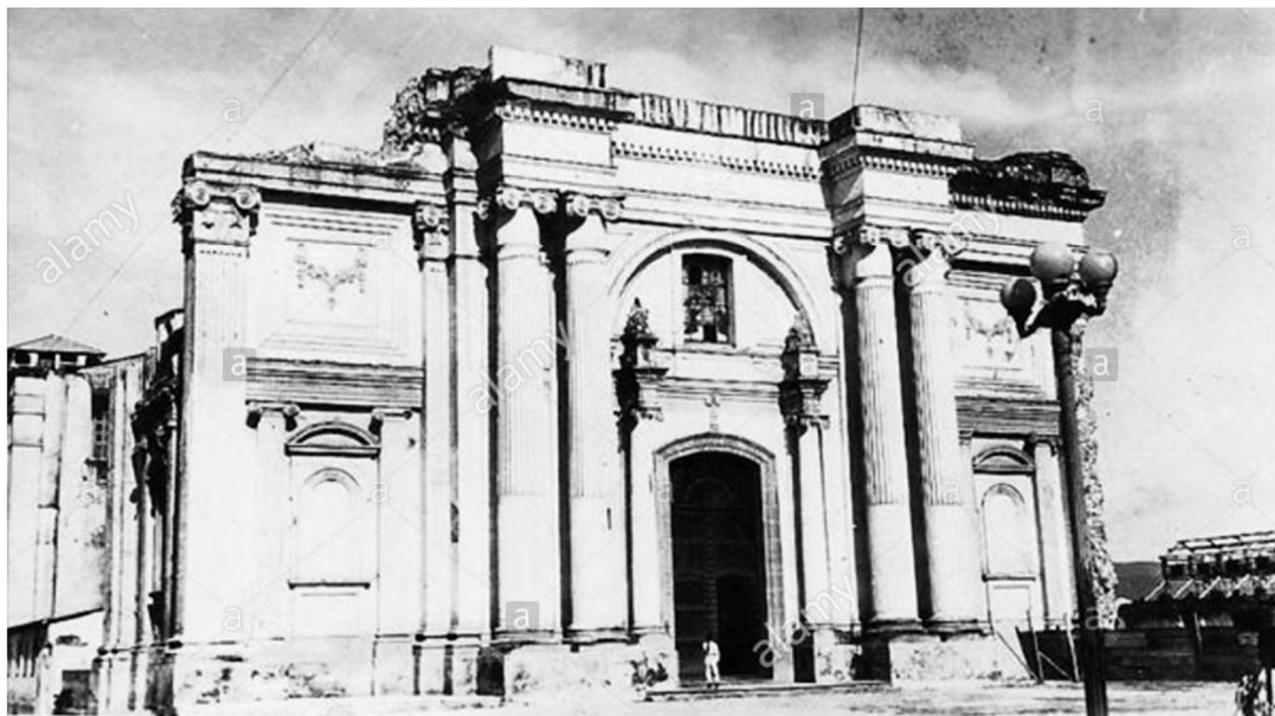
Figura 63. Iglesia de San Francisco tras el terremoto de Guatemala de 1917-18. Autor desconocido. Colección Alamy Stock. <https://www.alamy.com/espaol-iglesia-de-san-francisco-tras-el-terremoto-de-guatemala-de-1917-18-1922-73-sanfrancisco1918a-image210525887.html>

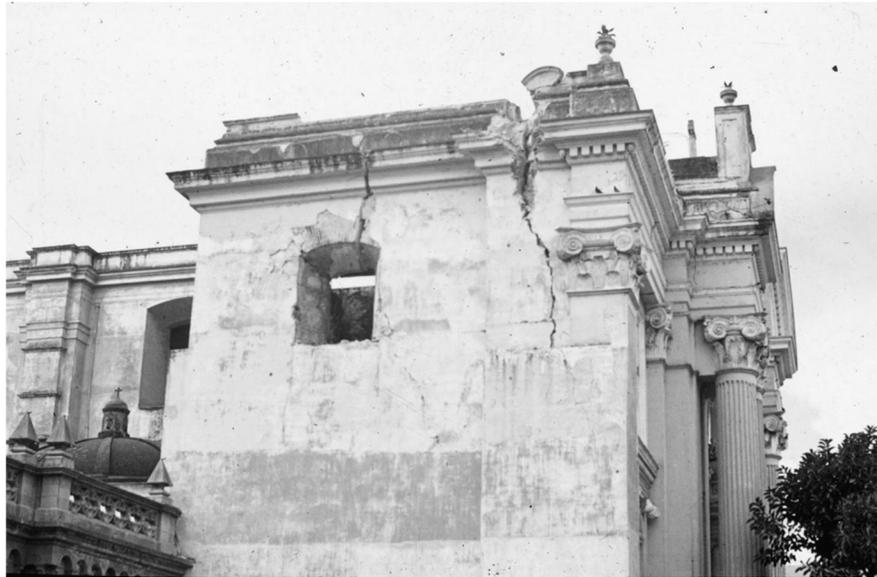
Figura 64. Templo de San Francisco después del terremoto de 1976. Se observan muy pocos daños a comparación de los causados por los terremotos anteriores. Autor desconocido. Hemeroteca Prensa Libre. 1976. Cortesía de Álvaro Enrique González Paz.

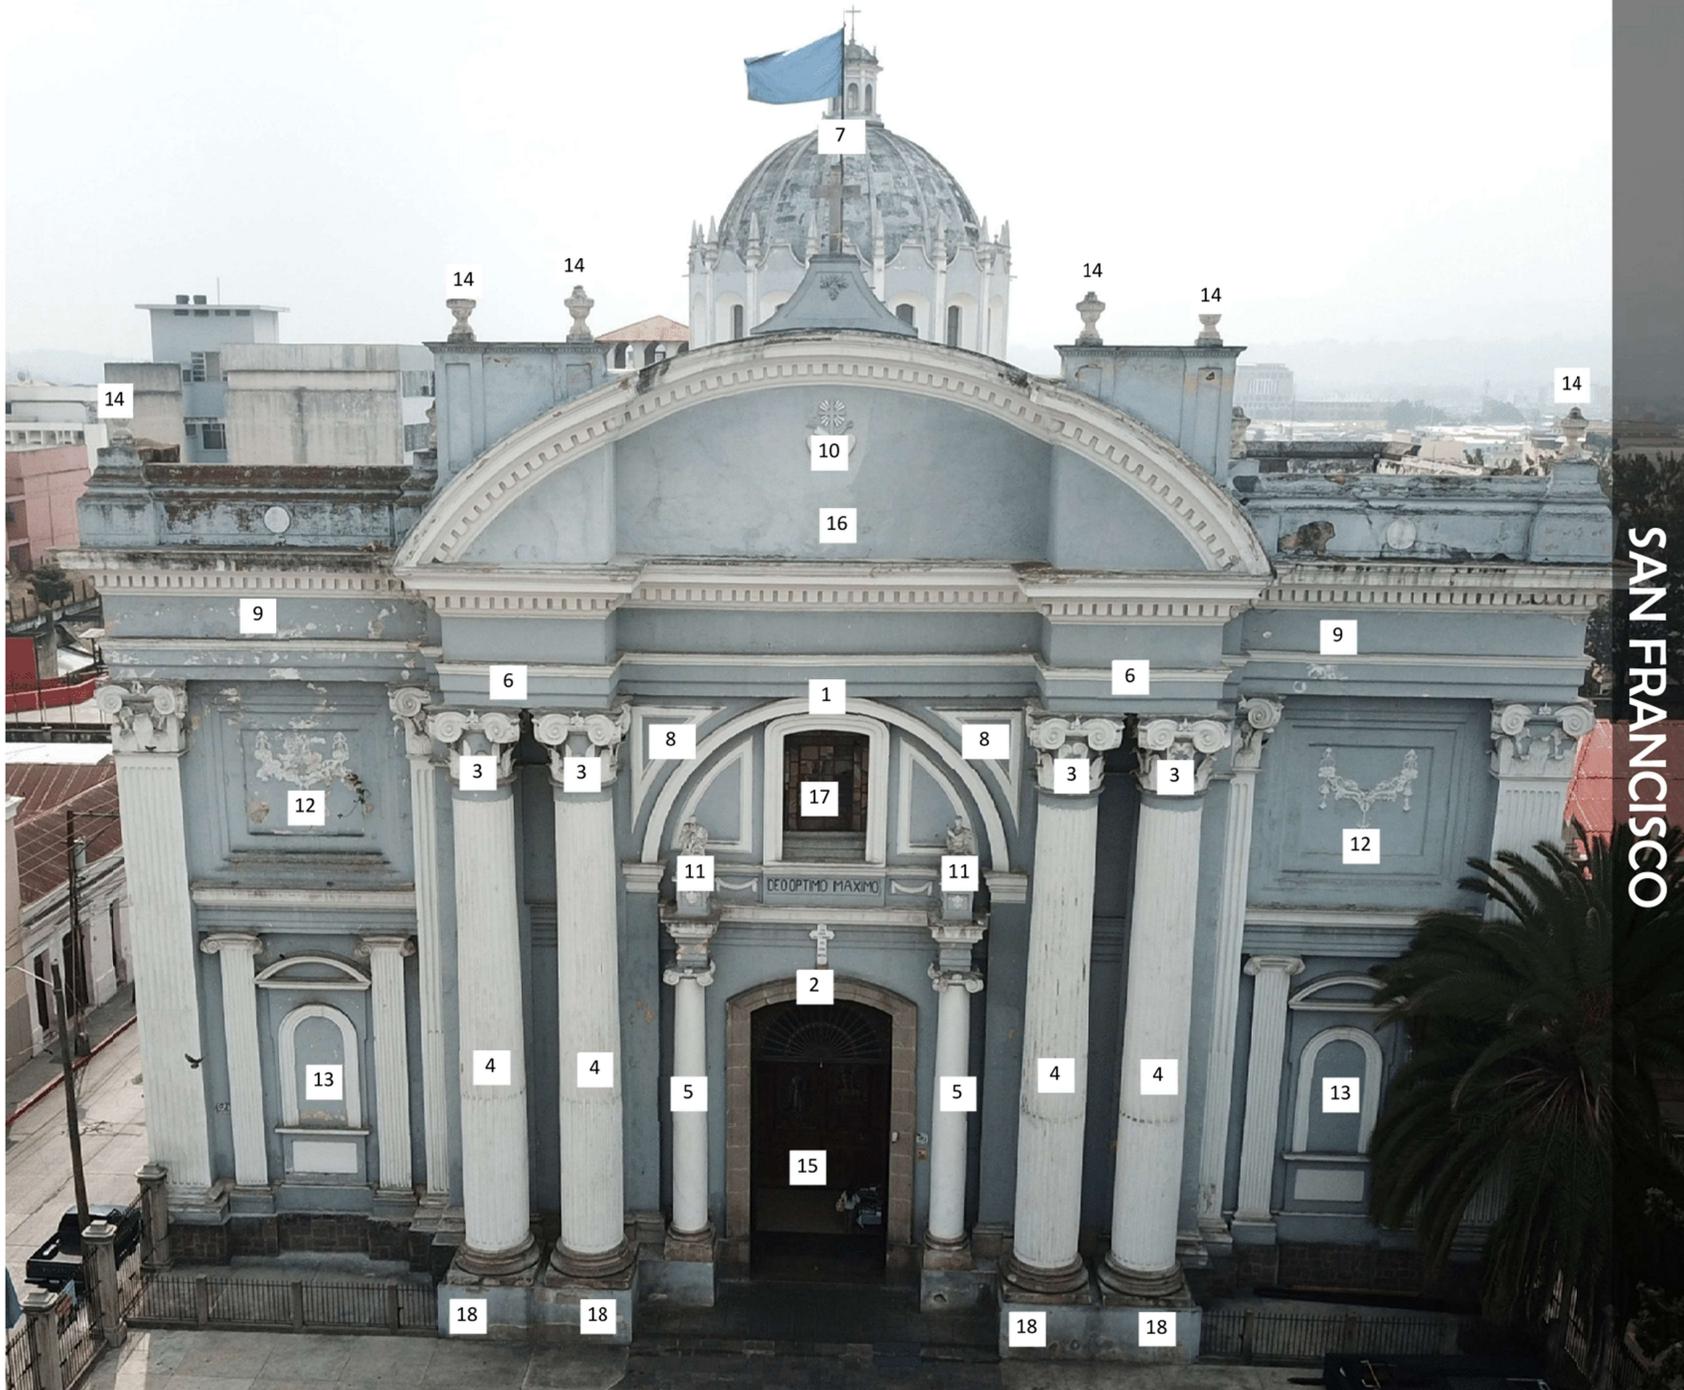
Figura 67. Fotografía exterior de la fachada frontal, San Francisco, ciudad de Guatemala. Fotografía de Ronal Castellanos, mayo de 2019.

La fachada está integrada por tres cuerpos dispuestos en forma vertical, sobresaliendo desde luego entre estos la calle central, en la cual se encuentra la puerta de ingreso enmarcada en un arco rebajado, coronado con una cruz y flanqueada por dos columnas de fuste liso toscano y capitel jónico, sobre las cuales se aprecian las esculturas representativas de Moisés y Elías. Sobre el ingreso se encuentra una ventana rectangular. Los elementos descritos anteriormente se encuentran inscritos en un arco de medio punto con enjutas.¹⁸² La calle central se divide de las laterales por medio de cuatro columnas compuestas de orden gigante, símbolo de los cuatro evangelistas; estas llegan hasta el entablamento de la cornisa donde se eleva un tímpano semicircular, en cuyo centro está el escudo de la orden franciscana,

Elementos, decoraciones, detalles (fotografías)	
<i>Aplicados en fachada</i>	No.
Arco de medio punto	1
Arco rebajado	2
Capitel jónico	3
Columnas compuestas de orden gigante	4
Columnas de fuste liso toscano	5
Cornisa	6
Coronado con una cruz	7
Enjutas	8
Entablamento	9
Escudo de la orden franciscana	10
Esculturas de Moisés y Elías	11
Guirnaldas, ánforas romanas y griegas	12
Hornacina clásica	13
Piñas de estuco	14
Puerta de ingreso	15
Tímpano semicircular	16
Ventana rectangular	17
Zócalo	18

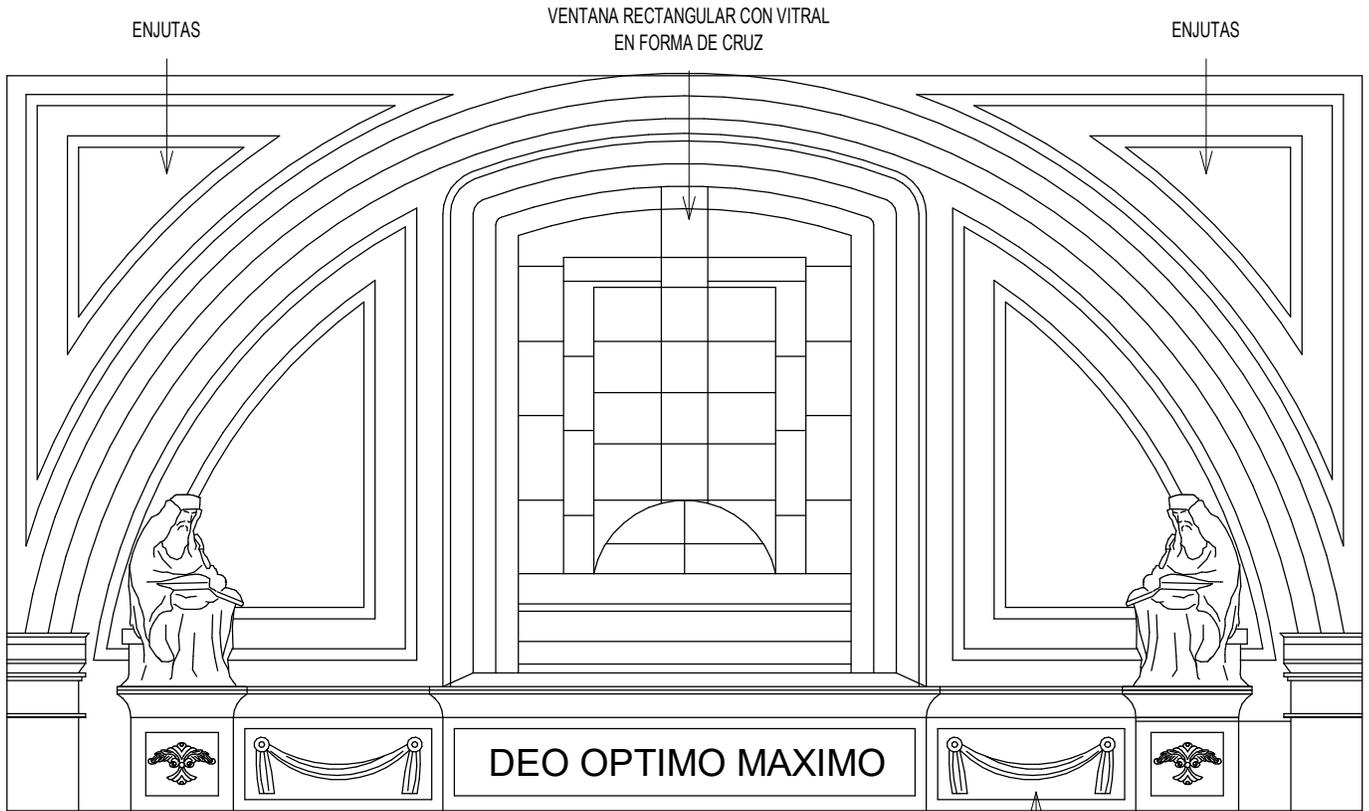
Elemento 98. Elaboración propia.

ARCO SOBRE PUERTA PRINCIPAL CON ESCULTURAS DE MOISÉS Y ELÍAS

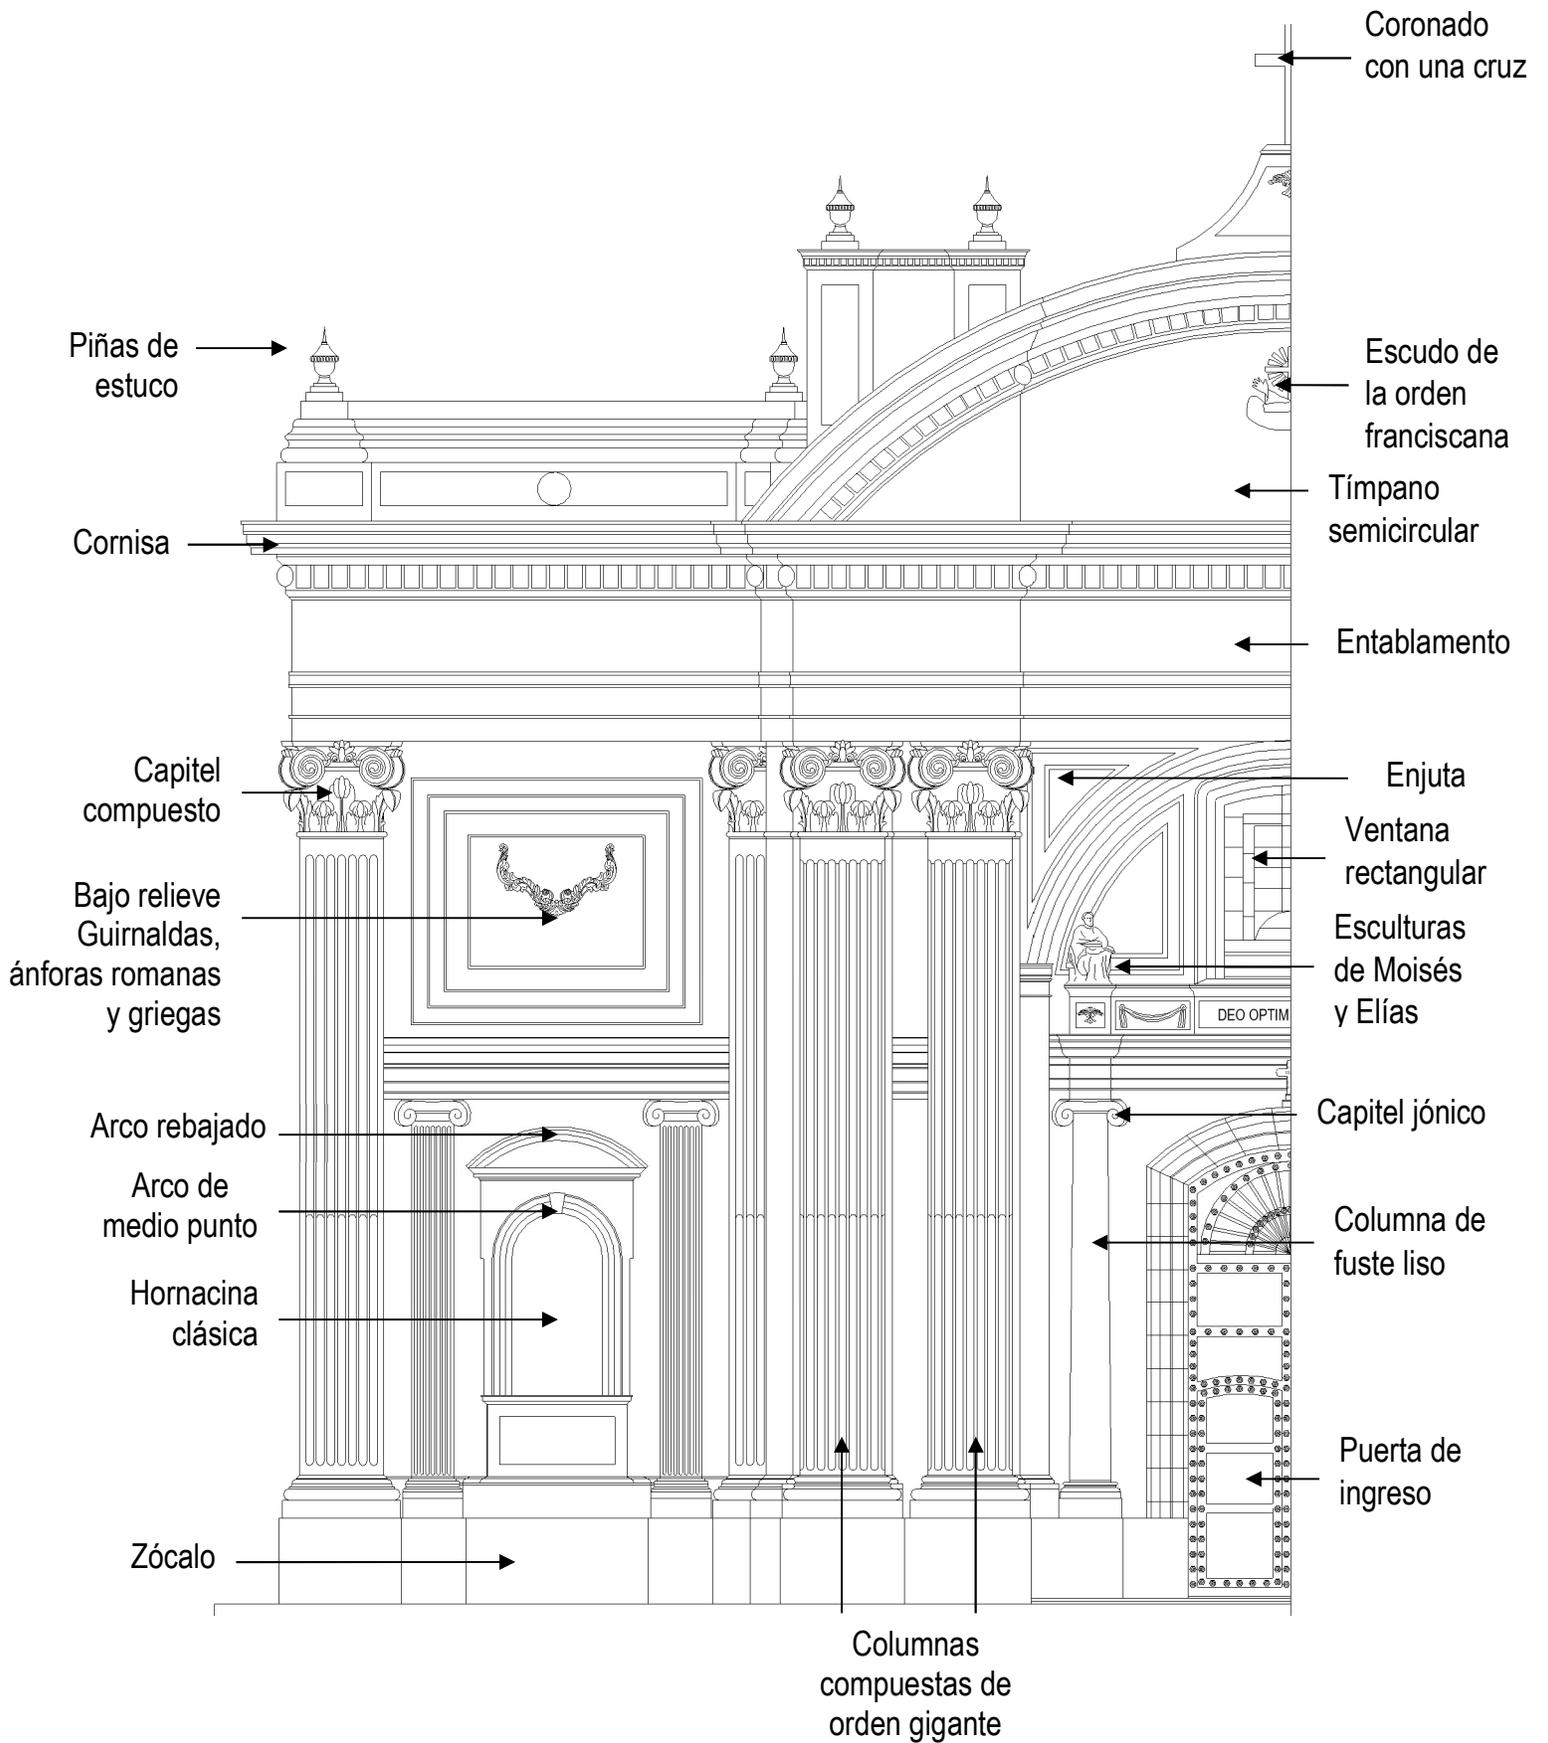
Fachada 16. Detalles de San Francisco. Sin escala. Elaboración propia.

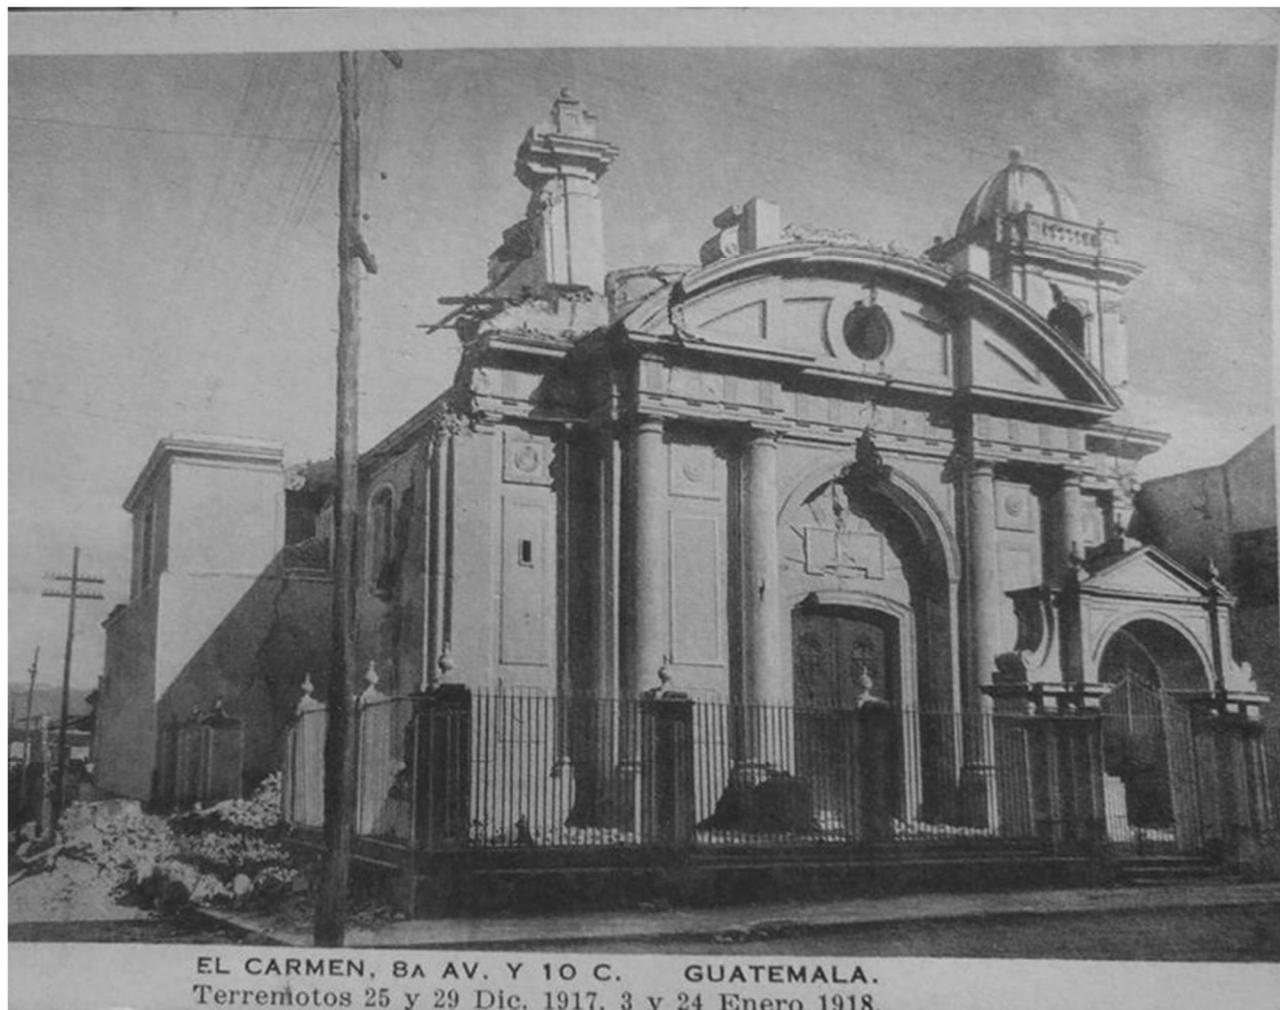
Figura 68. Templo nuestra Señora del Carmen después de los terremotos de 1917-1918. Autor desconocido. 1918. Colección de Adán Gálvez. Fotos antiguas de Guatemala.

Los terremotos de 1917 – 1918 dañaron el templo, destruyéndolo en gran parte. En 1928 fue reparado por Juan Domergue, mantuvo su diseño original a pesar de los daños.¹⁹¹

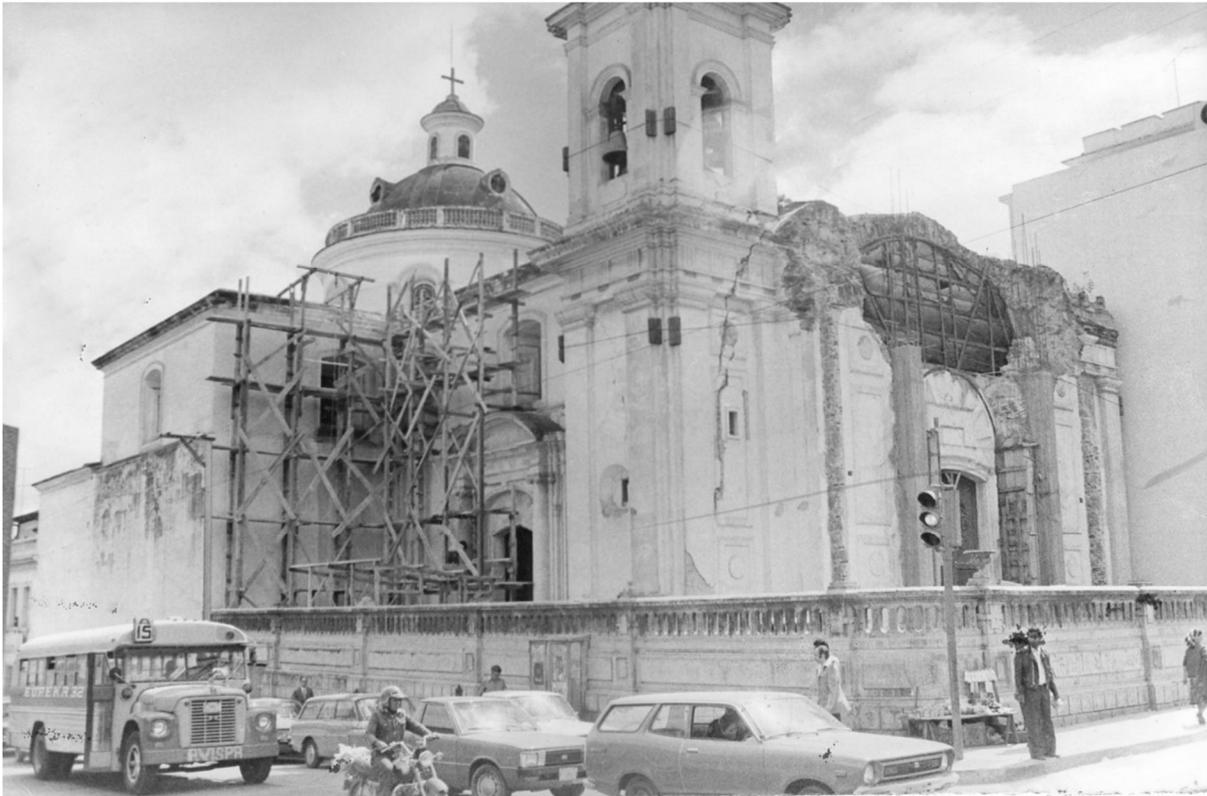
Figura 69. Templo nuestra Señora del Carmen después del terremoto de 1976. Autor desconocido. 1976. Hemeroteca Prensa Libre. Cortesía de Álvaro Enrique González Paz.

Nuevamente, el terremoto de 1976 destruyó gran parte del templo, la restauración se inició en 1980 y se terminó en julio del siguiente año, quedando pendientes trabajos de decoración en el interior del templo.¹⁹² Del complejo arquitectónico original solo queda el templo y parte de las criptas, donde ahora funcionan las oficinas rectorales.¹⁹³

Año de inauguración:	8 de septiembre de 1814
Derrumbe (causa, partes dañadas y porcentaje):	Terremotos de 1917-18 destruyeron gran parte del templo. El terremoto de 1976 volvió a destruir el remate de la fachada, con parte de la bóveda y otros daños en el interior.
Reconstrucción:	Fue reparado por Juan Domergue en 1928. Para el siguiente terremoto se iniciaron los trabajos de restauración en 1980.

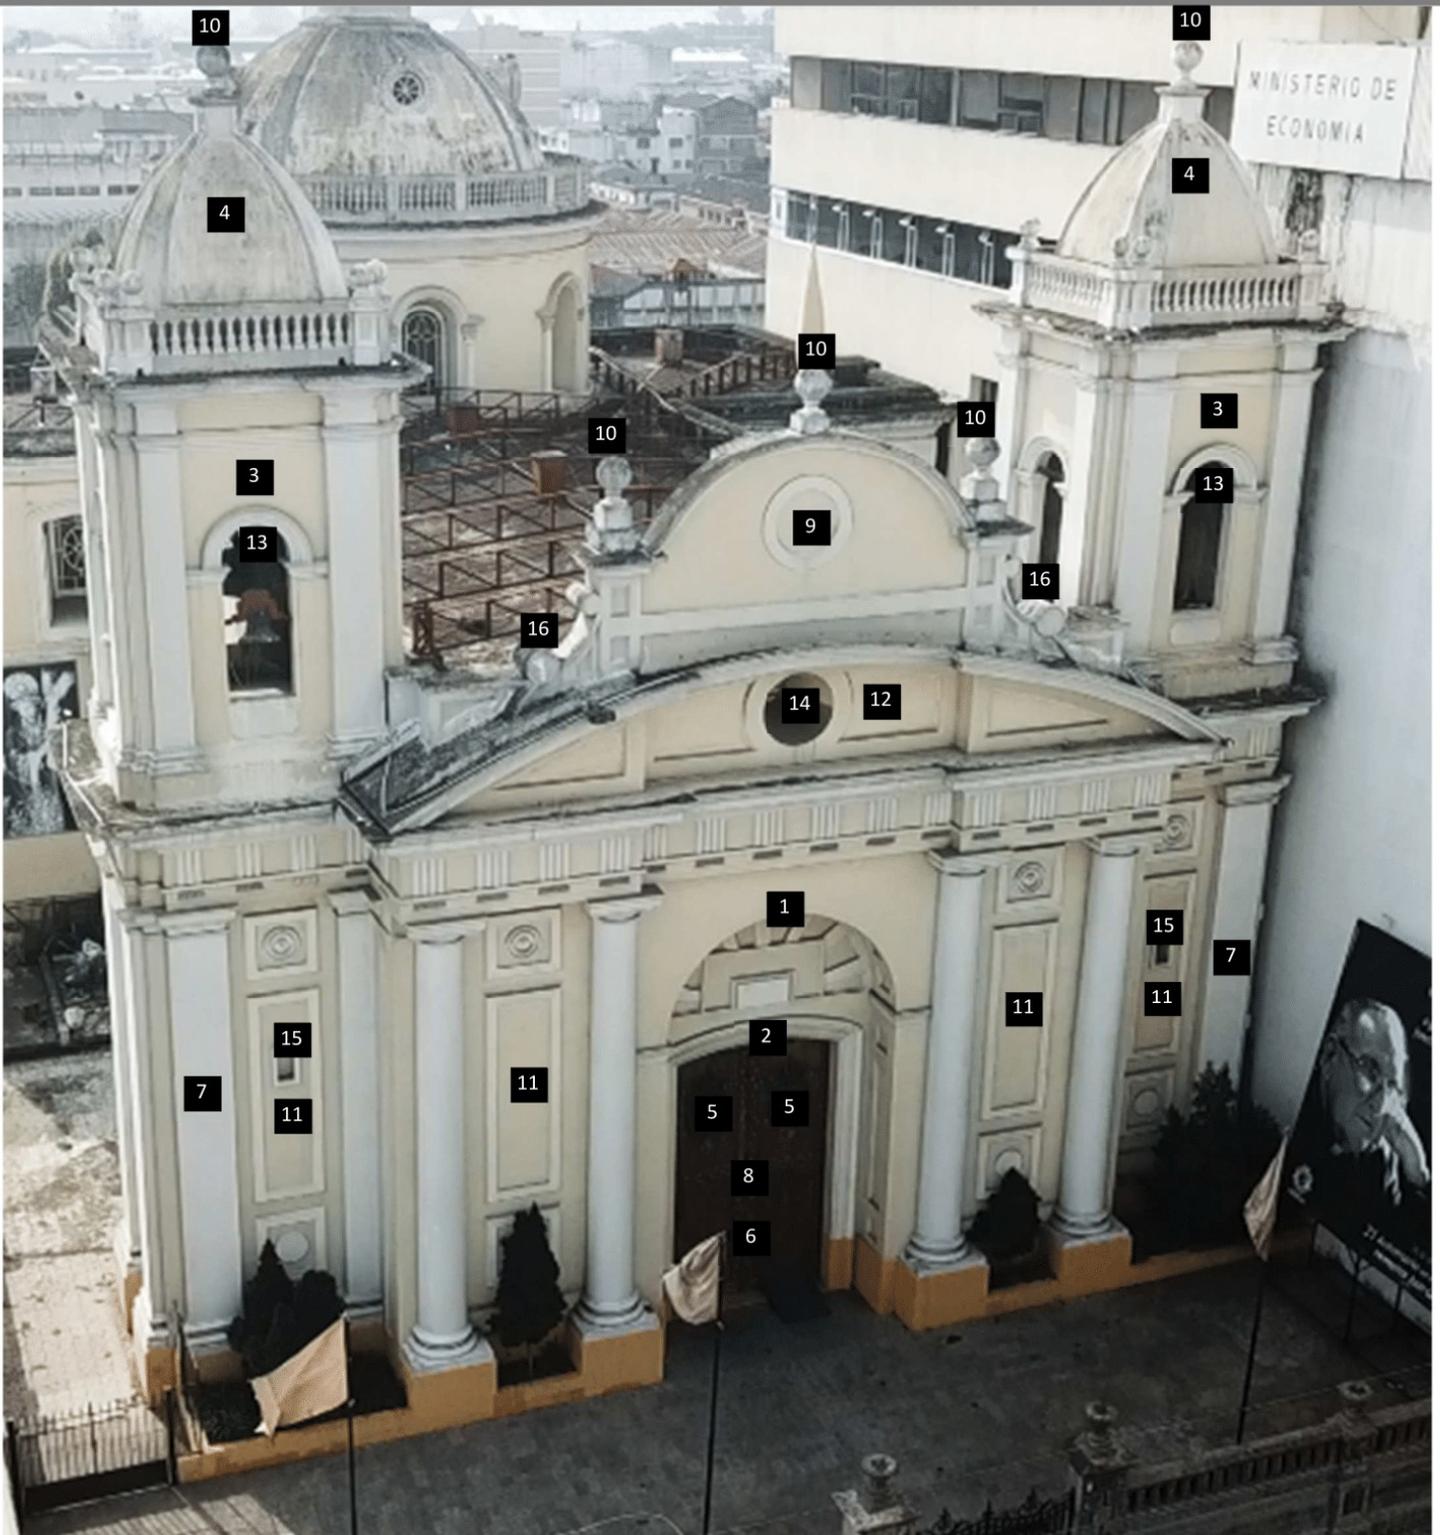
Figura 74. Fotografía exterior en perspectiva de la fachada frontal, El Carmen, Ciudad de Guatemala. Fotografía de Ronal Castellanos, mayo de 2019.

*Los demás elementos están indicados en la fotografía de la fachada completa (Figura 74).

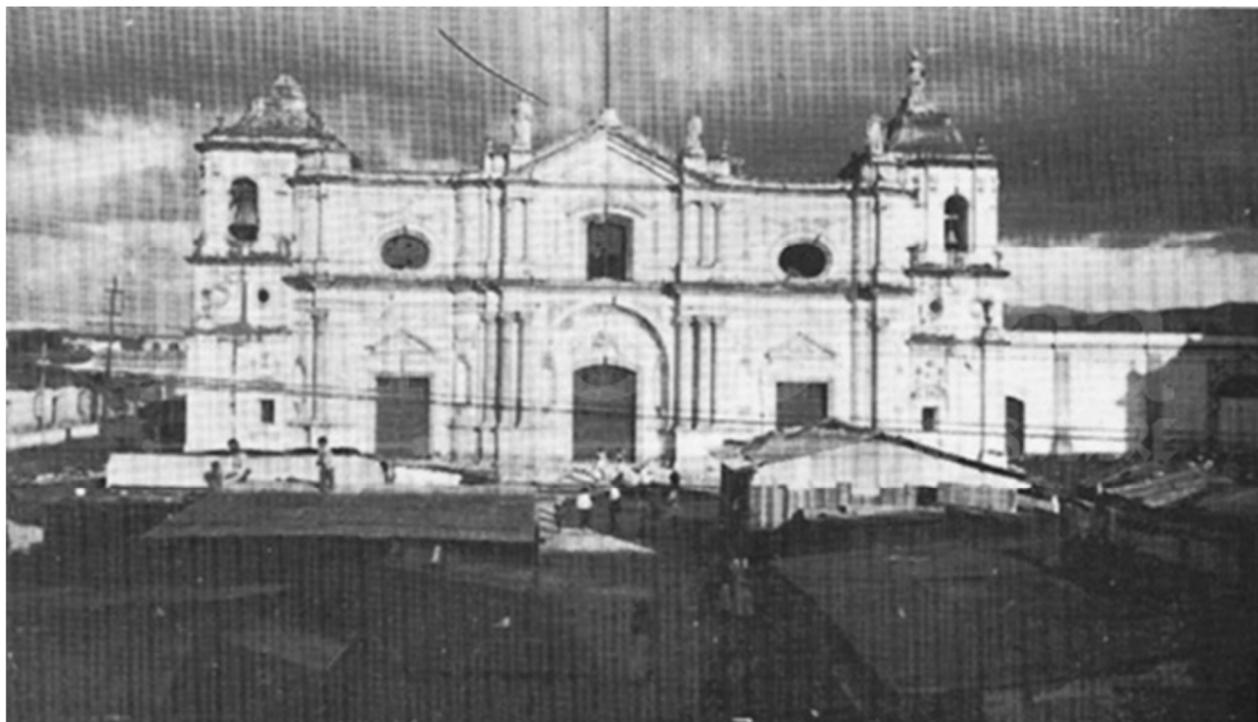
Figura 76. Templo de Santo Domingo después de los terremotos de 1917-1918. Se observan algunos campamentos de las familias que se alojaron mientras cesaban los temblores. Autor desconocido. 1918. Hemeroteca Prensa Libre.

«Al infatigable celo, abnegada constancia y generoso empeño del benemérito religioso Fr. Pablo Sánchez O. P. se debió la restauración total de este templo destruido en gran parte por los terremotos de 1917-1918, así como la edificación del nuevo Altar Mayor.

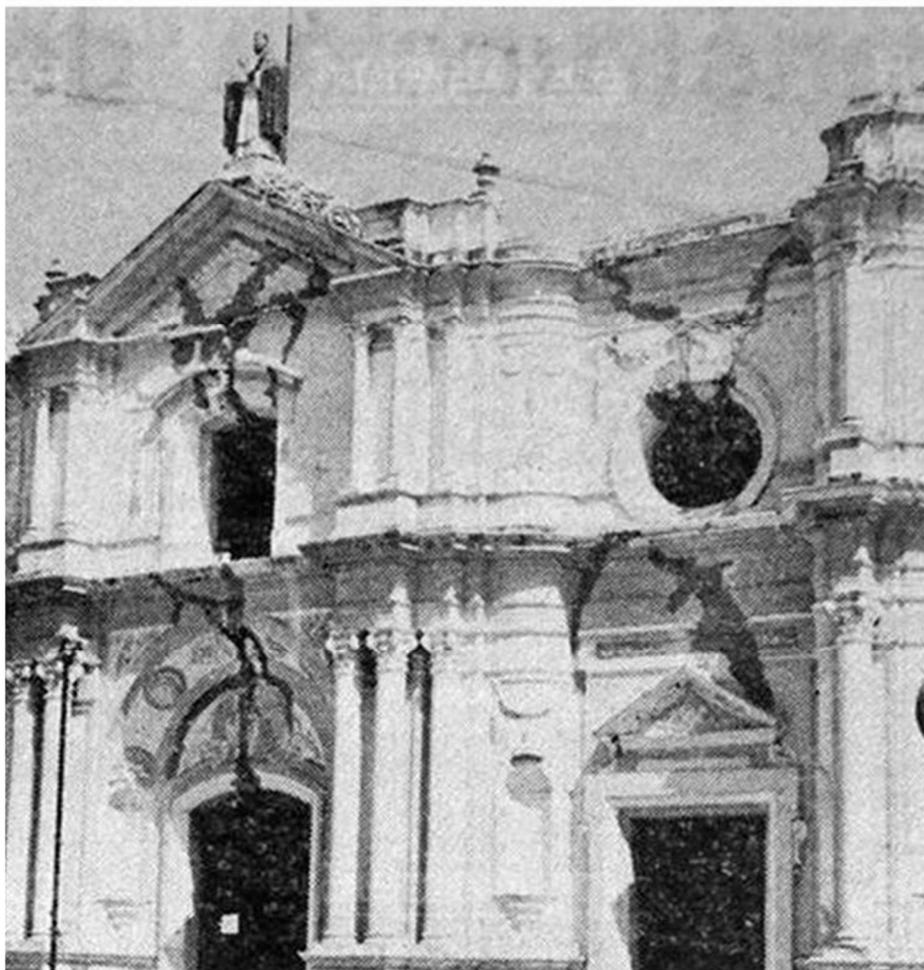
Figura 78. Los daños irreparables al patrimonio en 1976. Autor desconocido. 1976. Hemeroteca Prensa Libre. <https://www.prensalibre.com/hemeroteca/los-daos-irreparables-al-patrimonio-en-1976/>

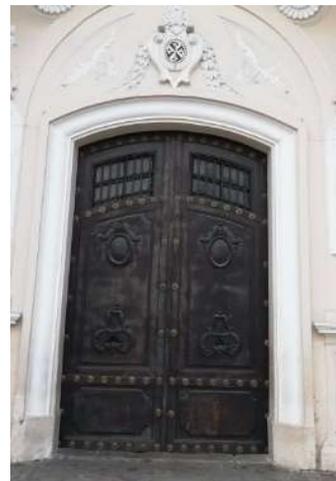
Figura 80. Fotografía puerta principal, Santo Domingo, Ciudad de Guatemala. Fotografía propia, junio de 2019.

Puertas y ventanas	
Puertas	
a. Número y forma	3
Vertical (2)	
Cuadrado	
Horizontal	
Arco rebajado (Puerta principal)	
Arco de medio punto	
b. Número de hojas	
1 hoja	
2 hojas	
3 hojas	
4 hojas	
c. Enmarcado	
Piedra	
Mármol	
Martelinado	
Estuco	
d. Decoraciones	
Bajo relieve	
Tableros	
Rejas metálicas decorativas	
Vidrio biselado	
Vitral	
Otro	
e. Arcos	
Rebajado	
Otro	
f. Abatimiento	
Vertical	
Horizontal	
Corrediza	
Otro	
g. Materiales	
Madera	
Hierro	
Vidrios	
Otro	
h. Dimensiones de las puertas	
Área m ² (Puerta principal)	11.5
Proporción (Puerta principal)	1:1.50
Área m ² (Puertas naves laterales)	8.70
Proporción (Puertas naves laterales)	1:1.60
Observaciones

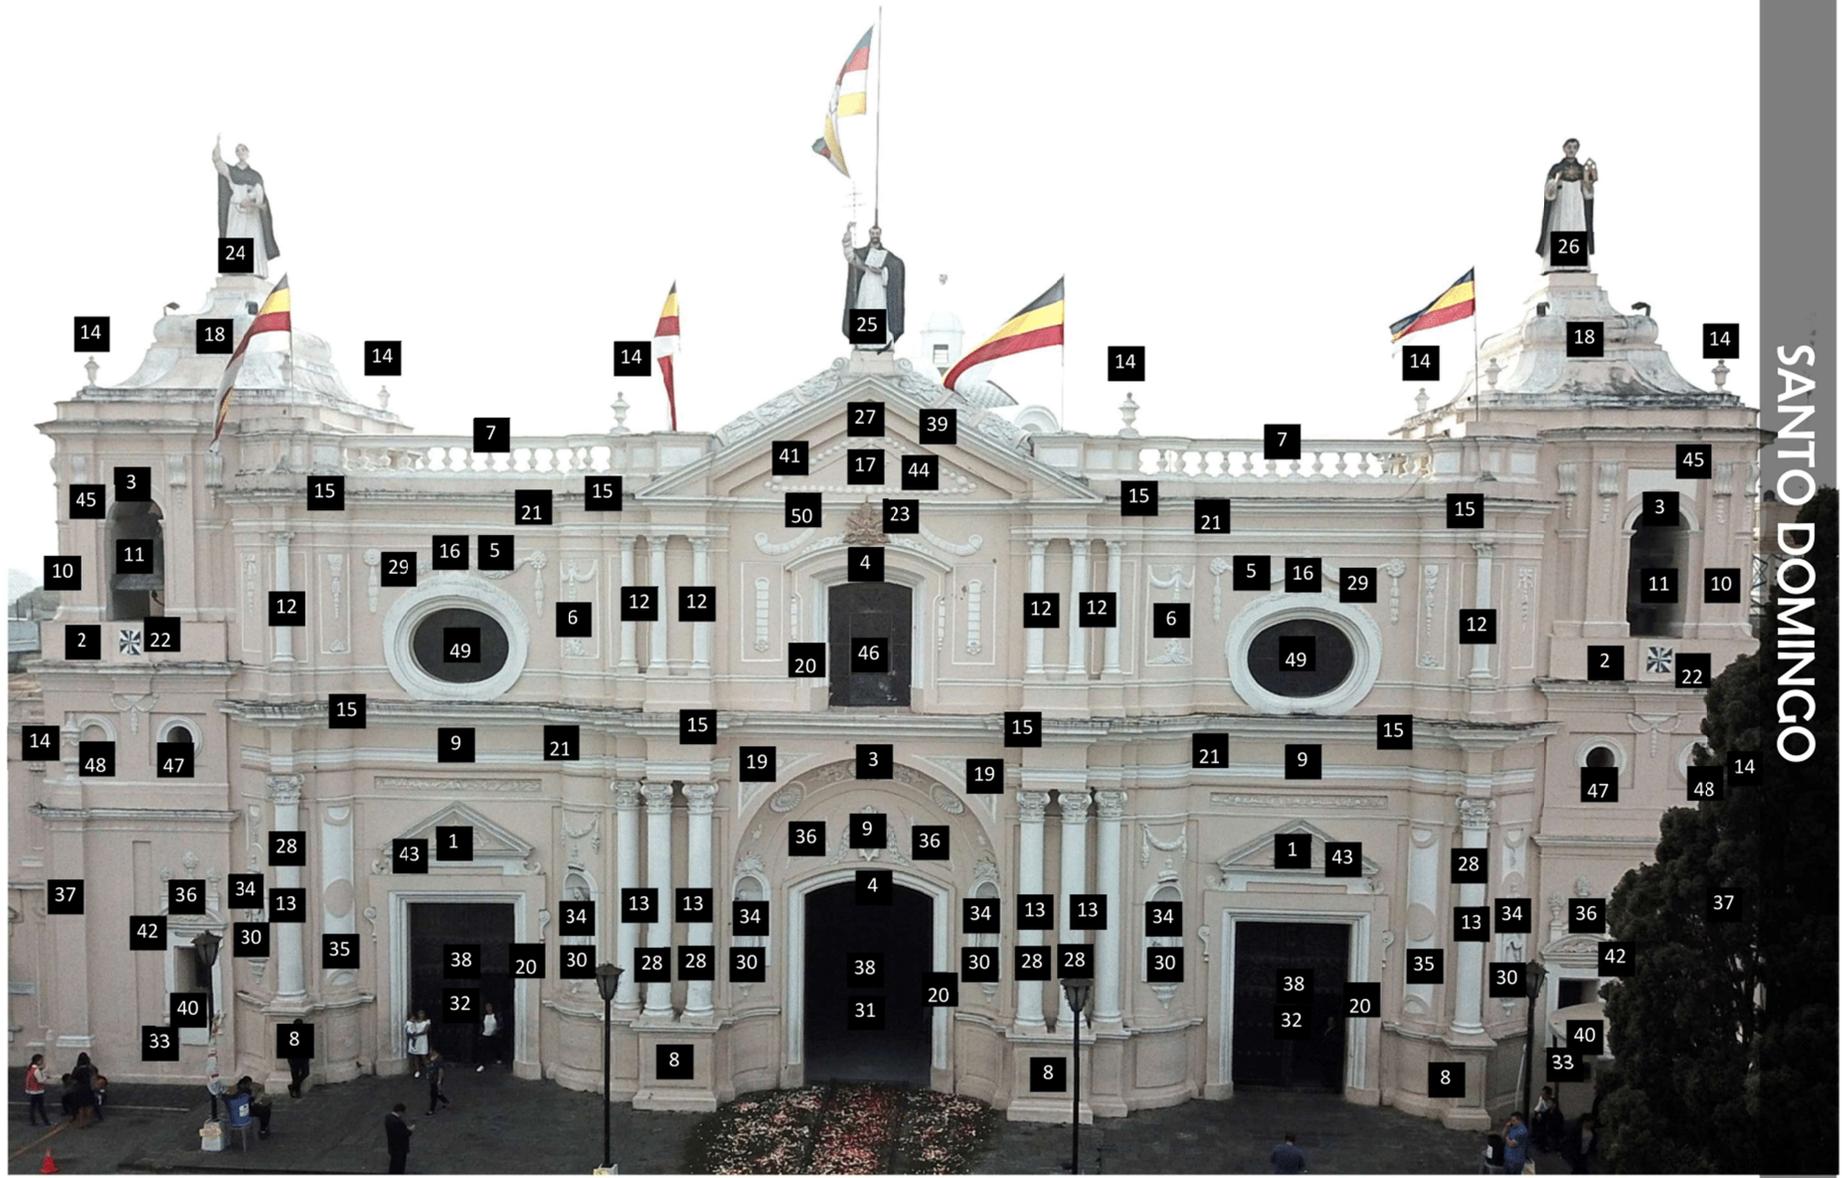
Figura 81. Fotografía exterior de la fachada frontal, Santo Domingo, ciudad de Guatemala. Fotografía de Ronal Castellanos, mayo de 2019.

*Los demás elementos están indicados en la fotografía de la fachada completa (Figura 81).

Fuste	28
Guirnaldas	29
Esculturas	30
Ingreso principal	31
Ingresos secundarios	32
Modillón	33
Nicho semicilíndrico	34
Ochavos	35
Pateras y decorados florales	36
Pilastra rectangular	37
Puerta de doble hoja	38
Remate	39
Repisa	40
Semiesferas	41
Tímpano semicircular	42
Tímpano triangular	43
Tímpano triangular retrasado	44
Torres	45
Ventana hornacina con abocinamiento escalonado	46
Ventanas circulares molduradas	47
Ventanas circulares selladas	48
Ventanas elípticas con enmarcación moldurada	49
Vierteaguas	50

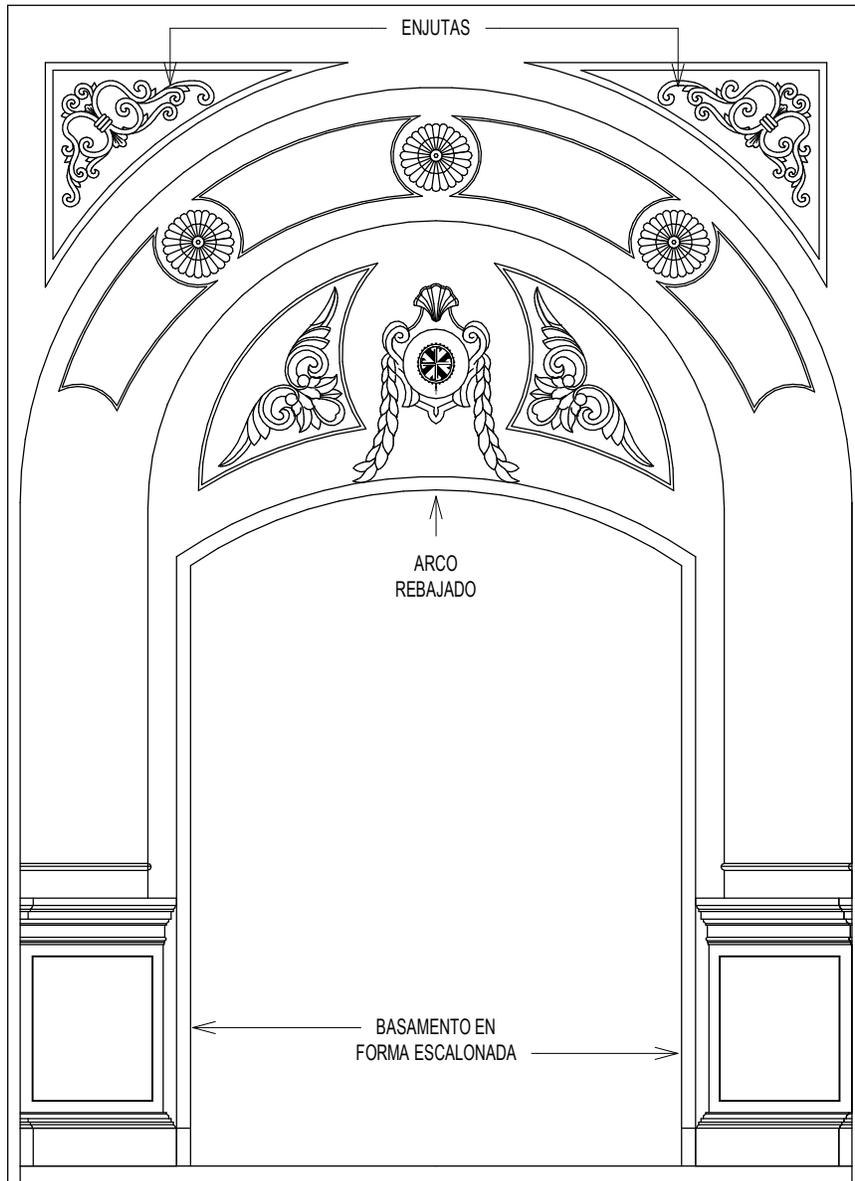
Elemento 108. Elaboración propia.

ARCO DE MEDIO PUNTO - INGRESO PRINCIPAL

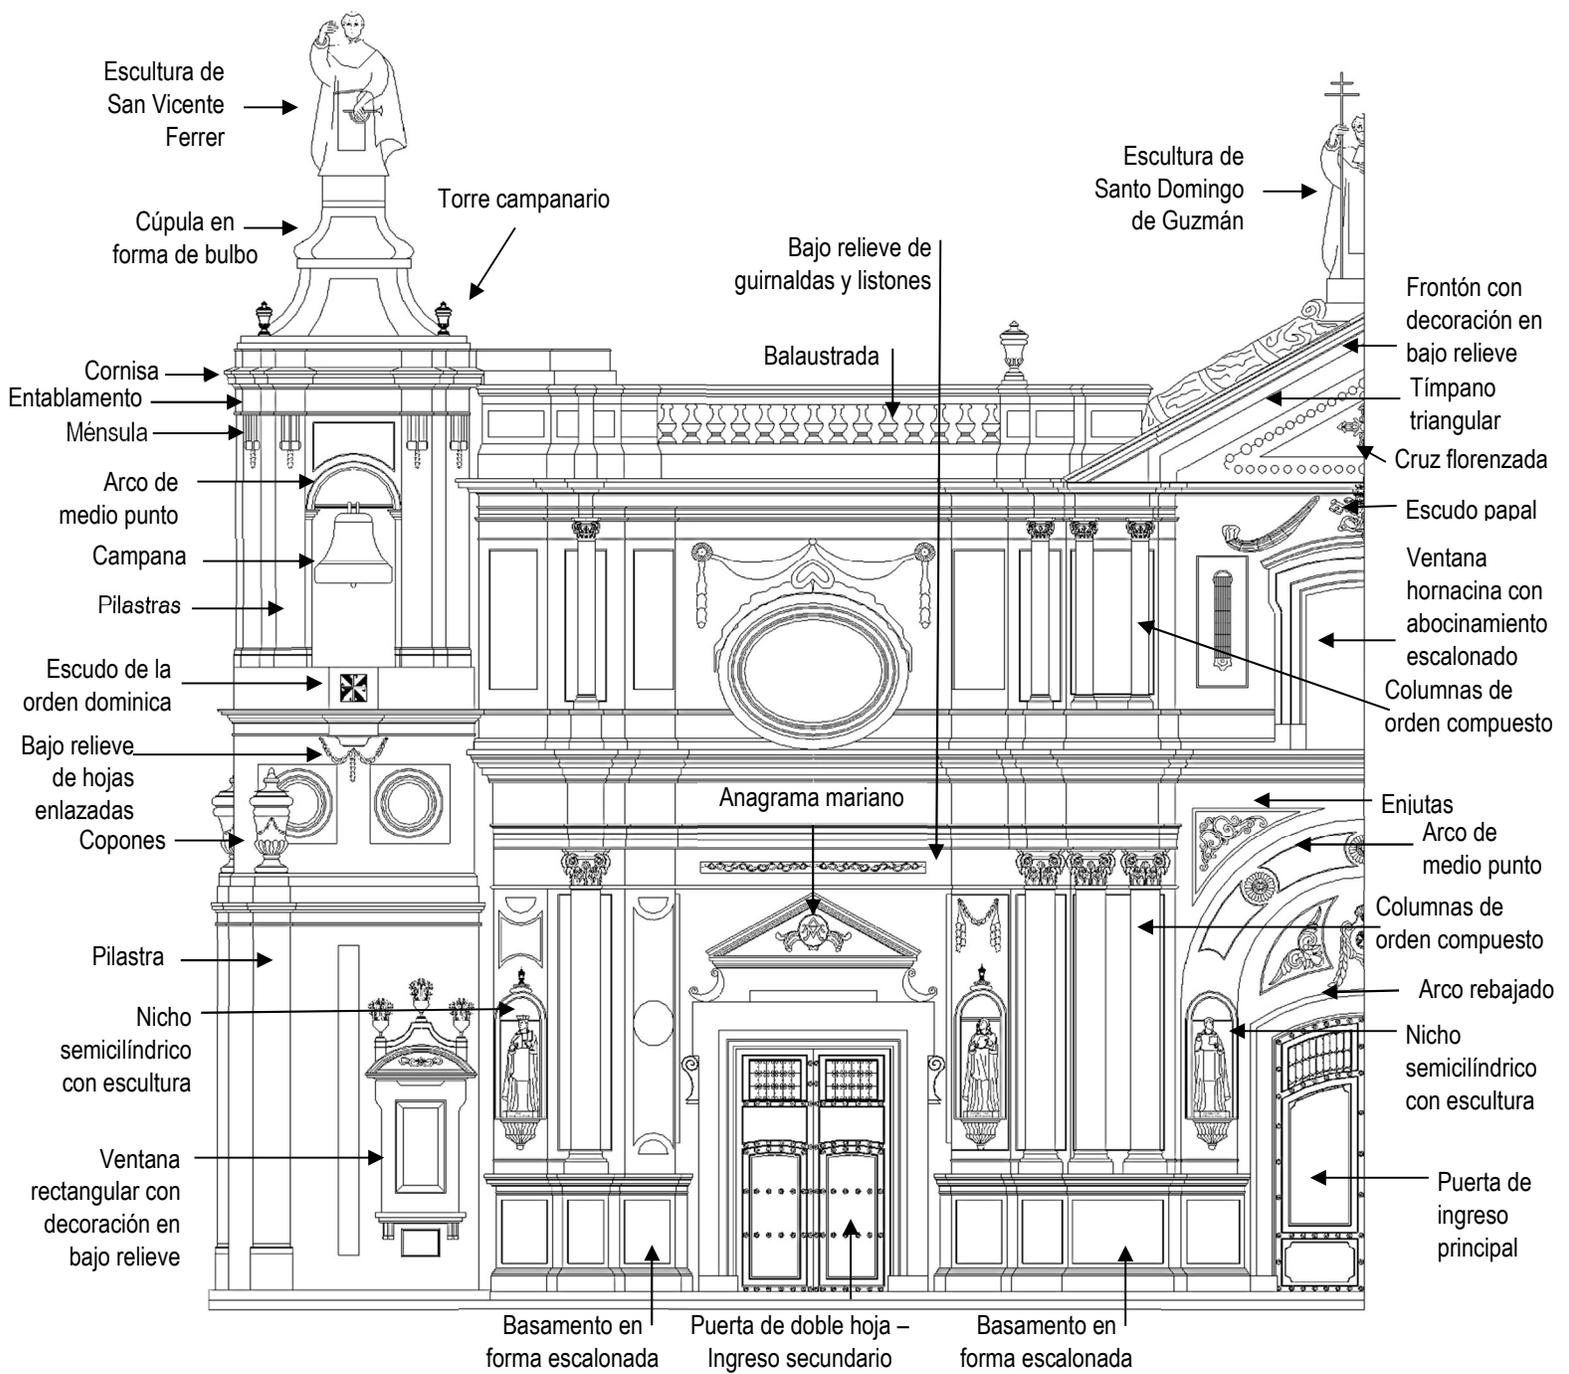
Fachada 20. Detalles de Santo Domingo. Sin escala. Elaboración propia.

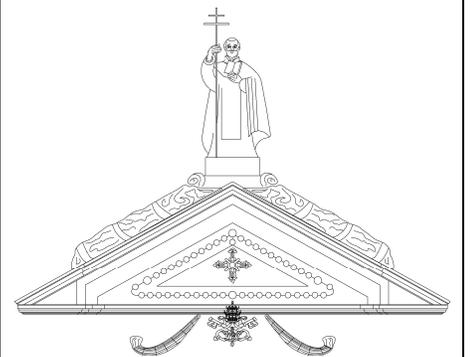
Santo Domingo

REMATE / FRONTÓN

El remate o frontón es uno de los elementos más representativos de cada templo, pues son los que le dan la forma “final” a la silueta del templo. Hay triangulares en La Recolectión, San Sebastián, Catedral y Santo Domingo. También existen semicirculares en La Merced y San Francisco o incluso el Carmen, aunque este último sea un poco más irregular. Pero de los casos más curiosos y diferentes, son Santa Rosa y Beatas de Belén, pues estos terminan con una torre campanario y una espadaña, respectivamente.
