«Catálogo de elementos
arquitectónicos en
fachadas de templos
católicos de estilo
Neoclásico ubicados en
el Centro Histórico de
la ciudad de
Guatemala.»

Catálogo de elementos arquitectónicos en fachadas de templos católicos de estilo Neoclásico ubicados en el Centro Histórico de la ciudad de Guatemala.

Guatemala, mayo de 2022

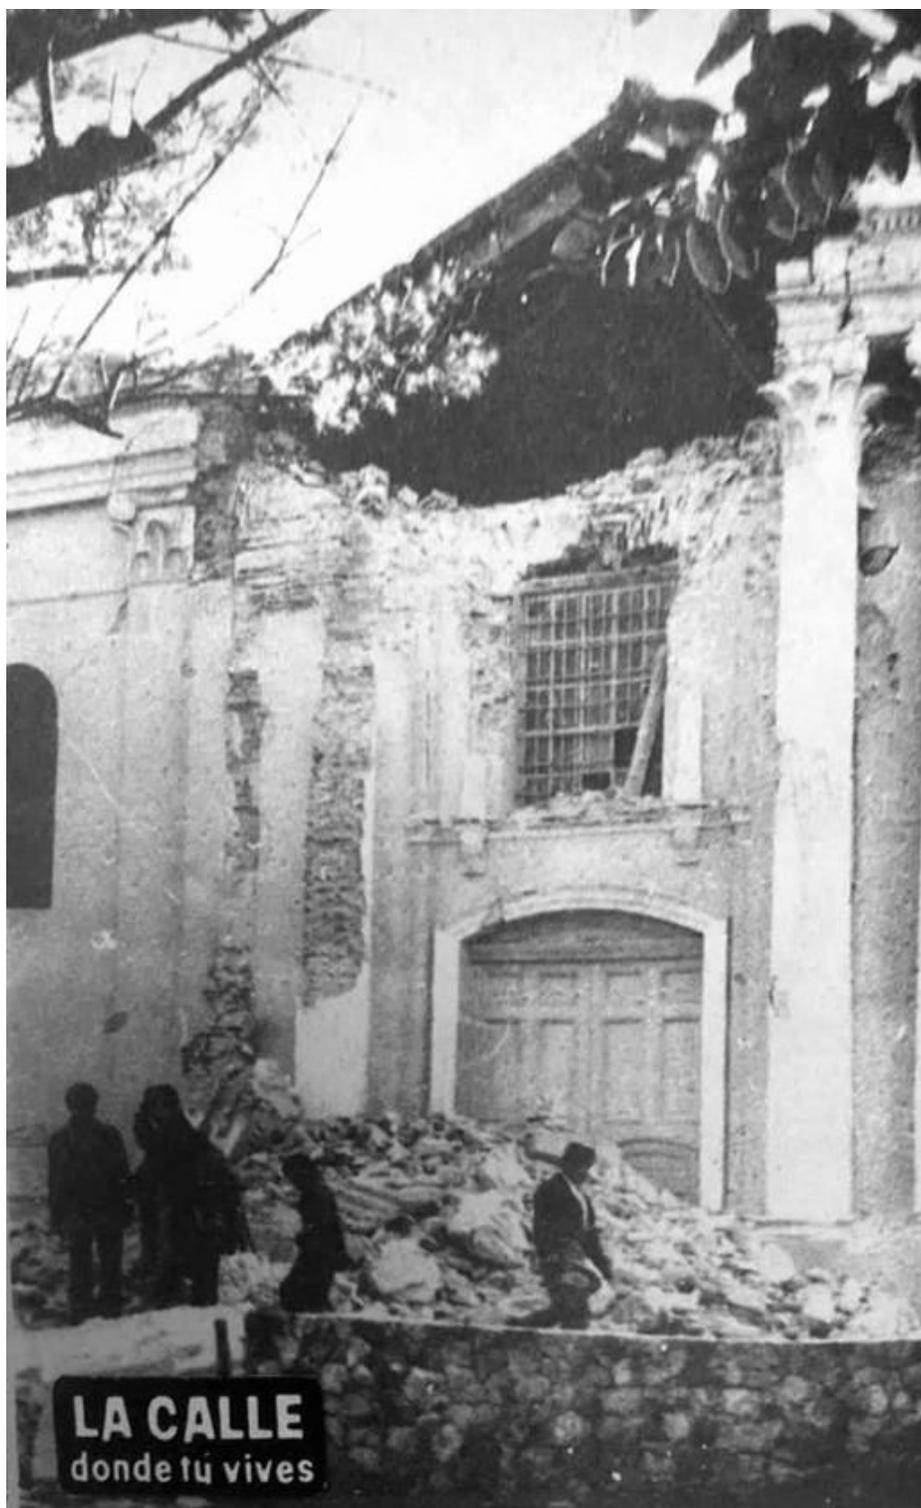
Figura 95. Fachada dañada del templo de San Sebastián a causa del terremoto de 1976. Autor desconocido. Libro La Calle donde tú vives. Colección privada de Héctor Gaitán Alfaro

Como se puede apreciar en las fotografías, en el templo de San Sebastián se conservó bastante bien el diseño original de su fachada (según la reconstrucción después de los terremotos de 1917-1918), a pesar del grado de destrucción que sufrió con el terremoto de 1976. El cambio significativo se dio en su interior.

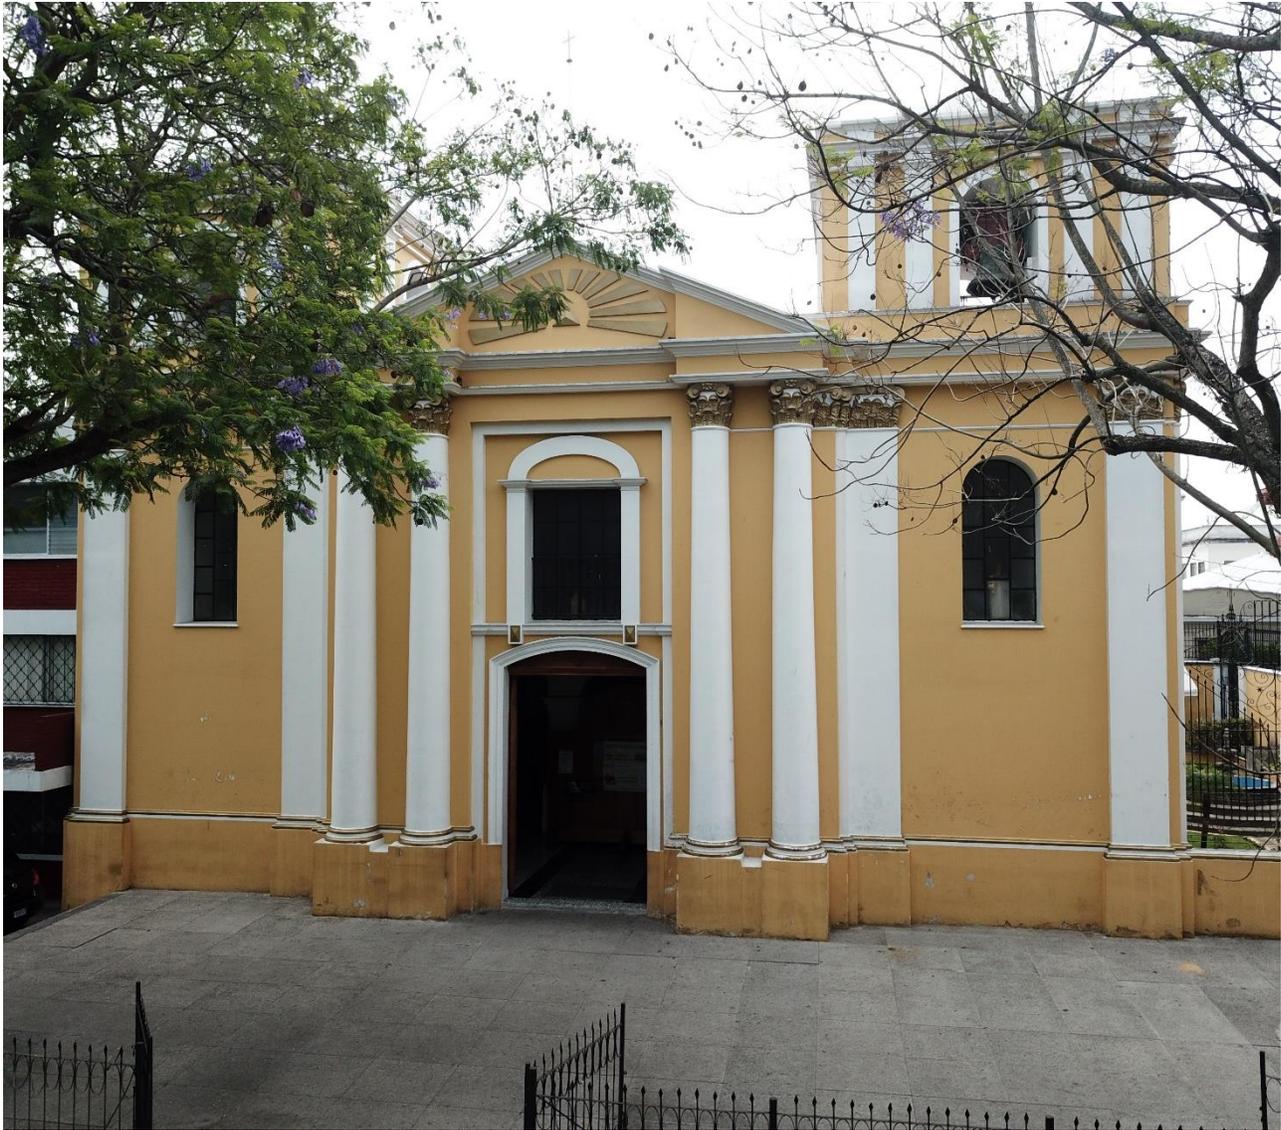
Figura 96. Templo San Sebastián. Fotografía de Ronal Castellanos. Año 2019.

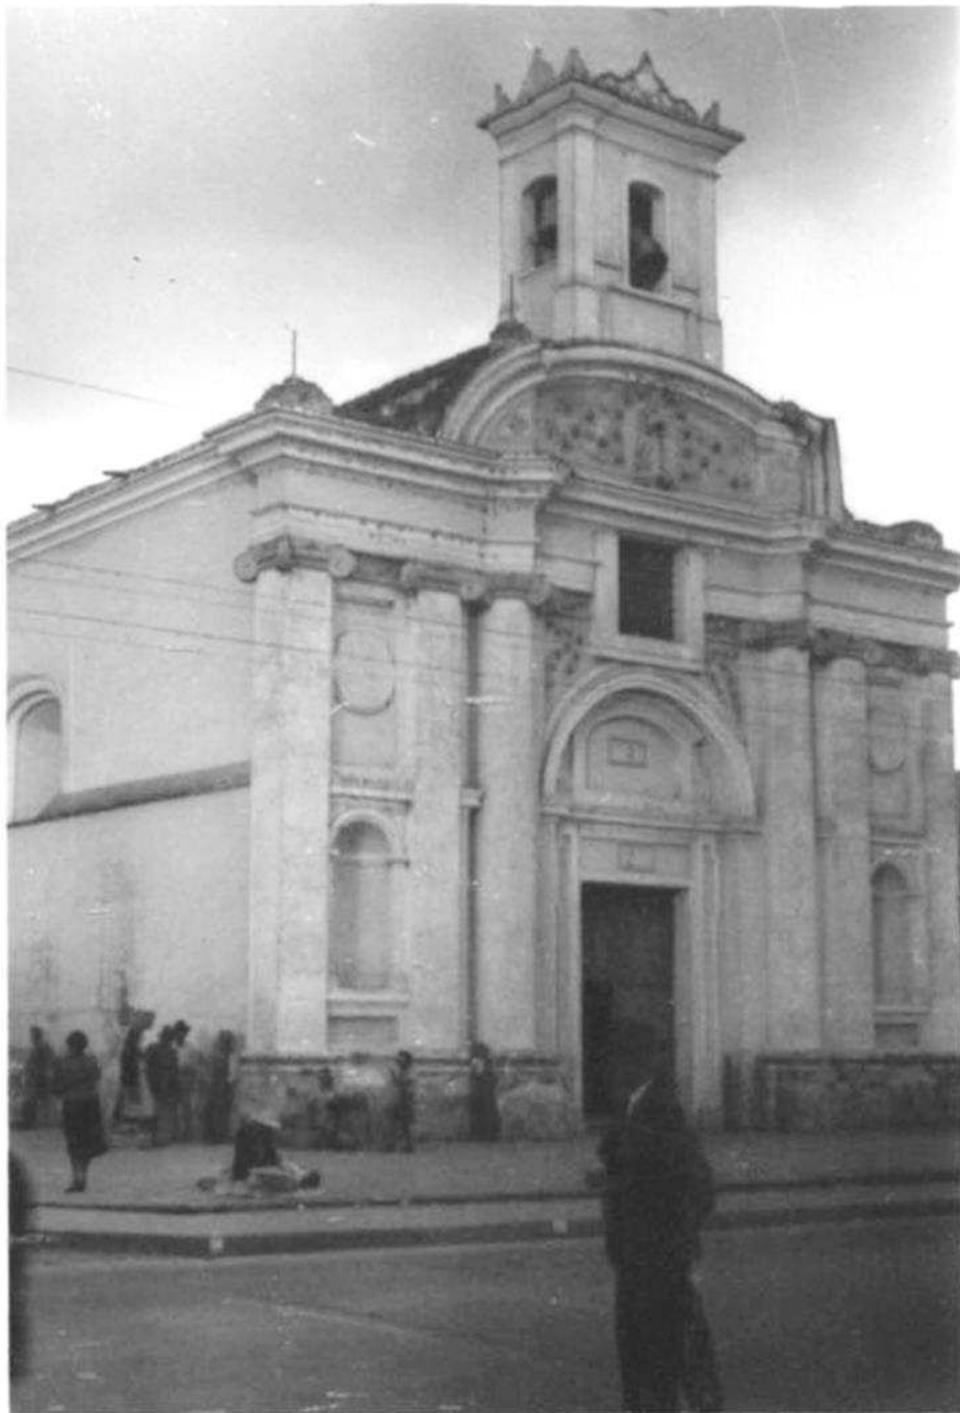
Figura 97. Iglesia de Santa Rosa. Fachada principal. Autor desconocido. Fotografía tomada después de los terremotos de 1917-1918. Ya contaba con remate de campanario y grabados de las fechas 1776 (asentamiento) y 1918 (terremoto de esa época). Consejo Superior de Investigaciones Científicas. Biblioteca Tomás Navarro Tomás.

El templo de Santa Rosa mantuvo significativamente el diseño posterior a los terremotos de 1917-1918, con los mismos nichos, el arco de ingreso y su remate con campanario. El altorrelieve con motivos florales, la única diferencia perceptible es la escultura de bulto que está rodeada por dichos motivos florales, la cual posiblemente era una escultura de la Virgen María o de Santa Rosa de Lima.

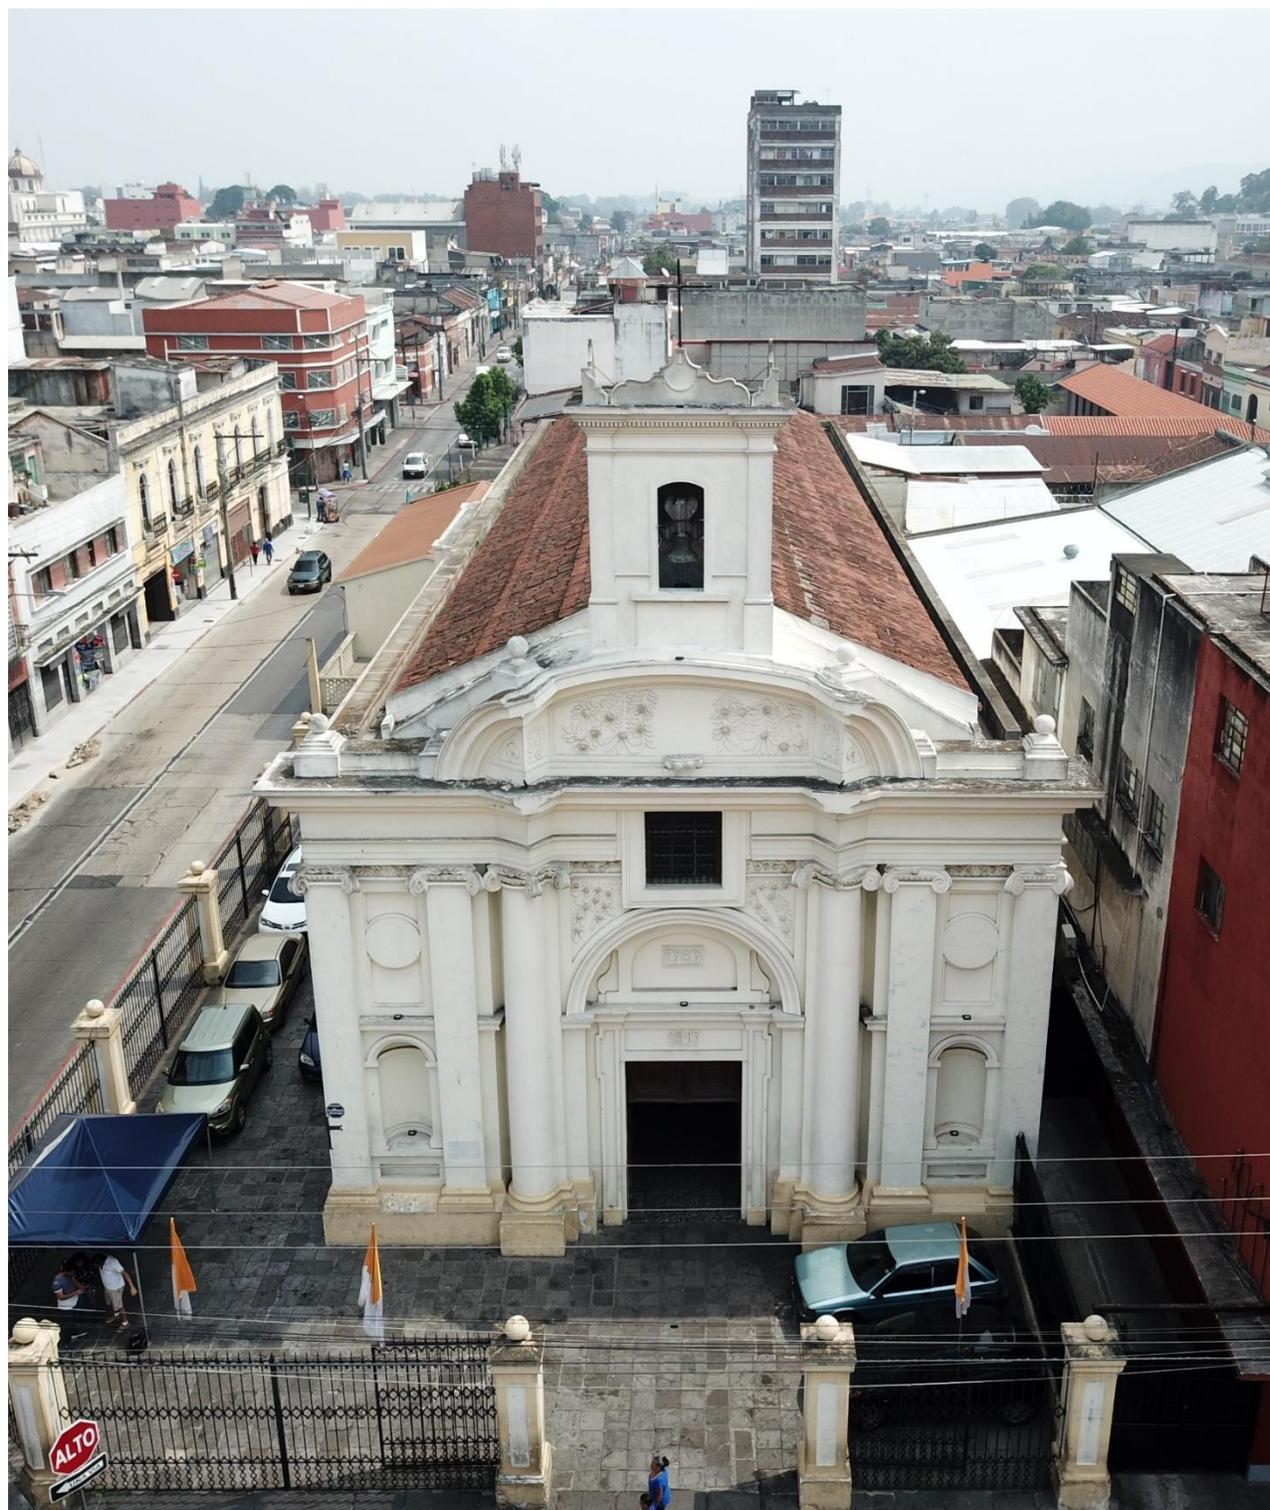
Figura 98. Rectoría de Santa Rosa. Fotografía de Ronal Castellanos. Año 2019.

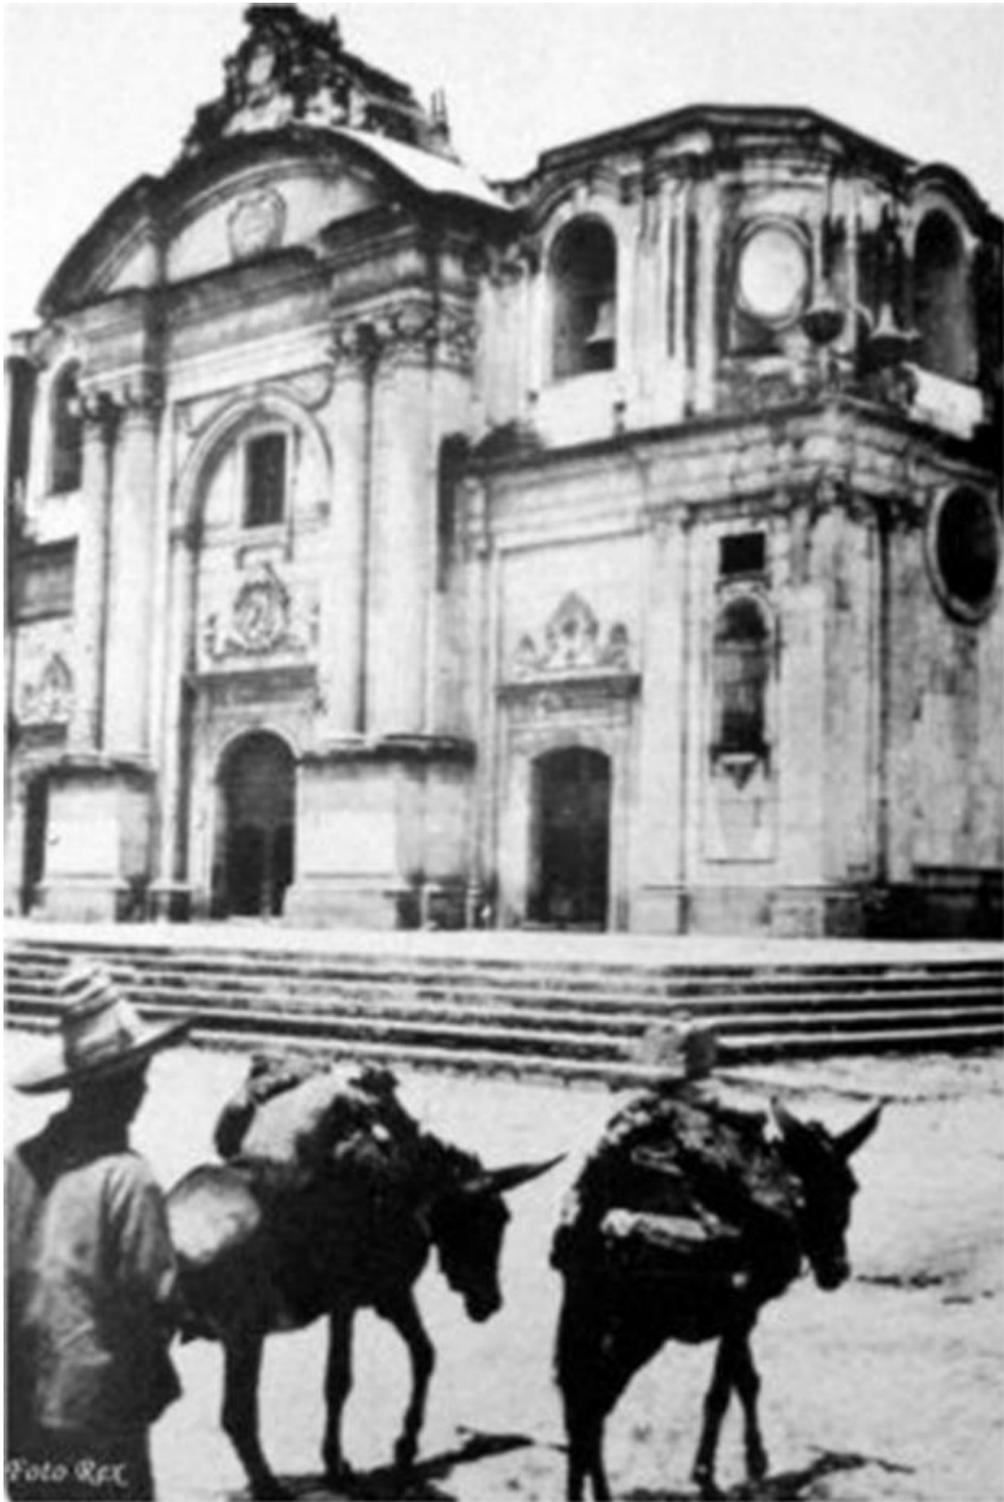
Figura 99. Iglesia de La Merced en el año 1931. Autor desconocido. Archivo Foto Rex.

En el año 1977, se reconstruyó la parte del remate dañada por el terremoto y se añadieron las cúpulas de las torres campanario que existían antes de los terremotos de 1917-1918. En esos remates, el que da cara a la esquina de la 11ª Avenida y 5ª Calle, se incrustó un reloj, pero el diseño de la fachada se mantuvo similar, a excepción de lo que se añadió en concreto armado para replicar el diseño original.

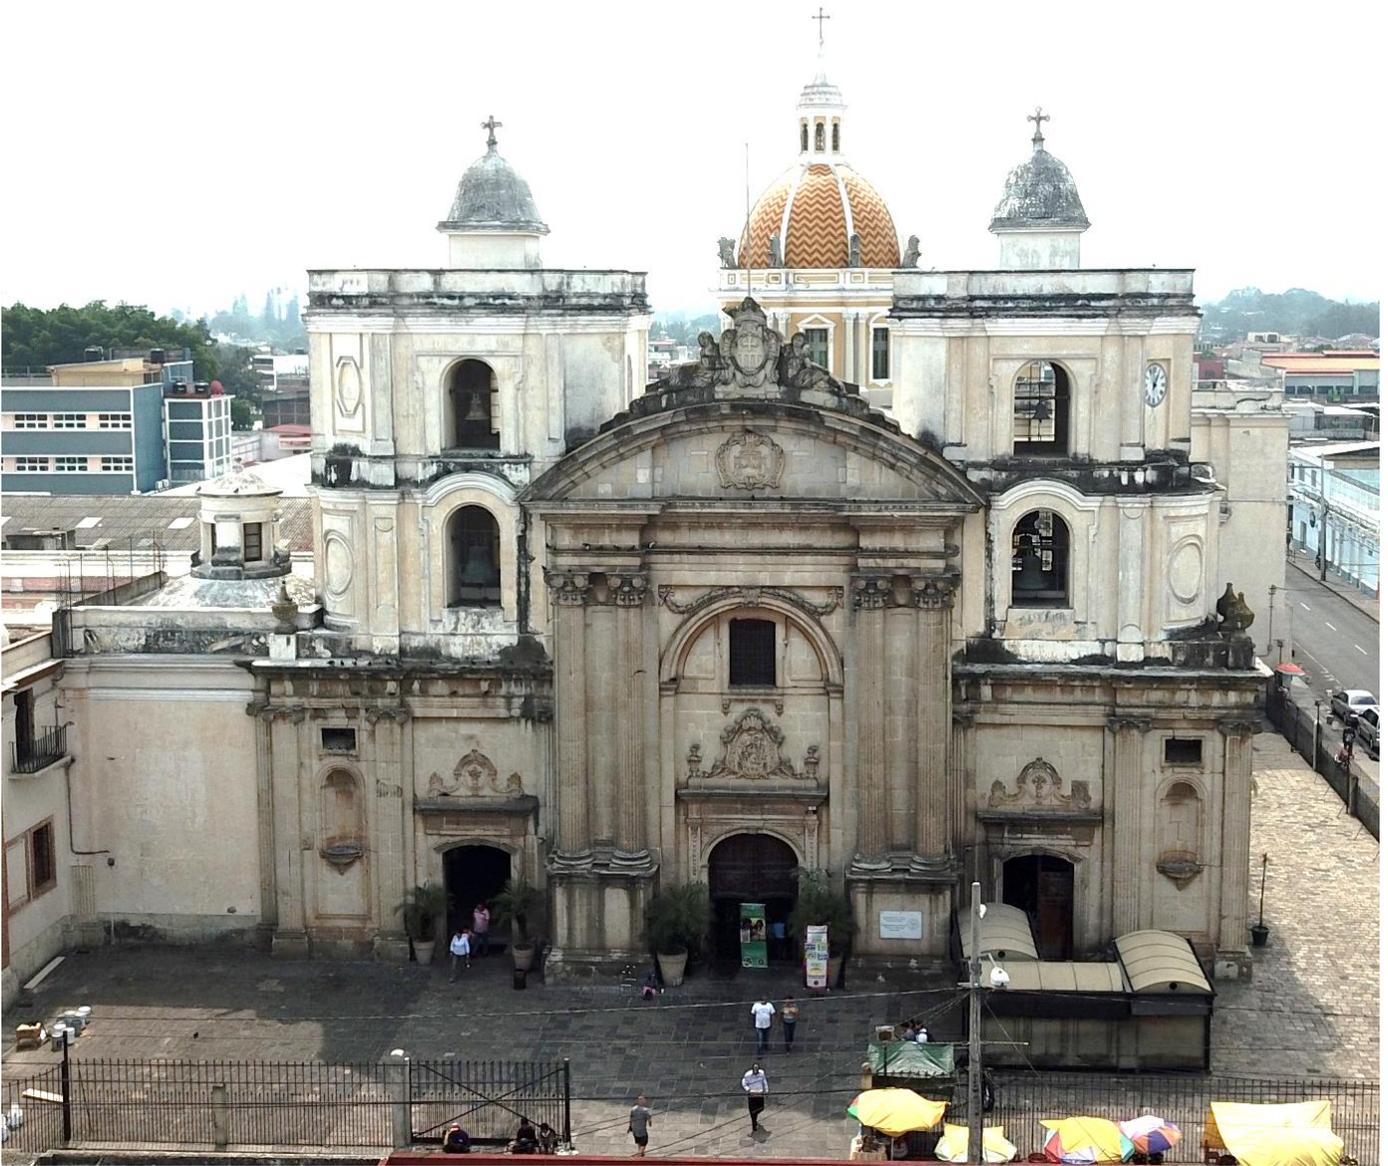
Figura 100. Templo La Merced. Fotografía de Ronal Castellanos. Año 2019.

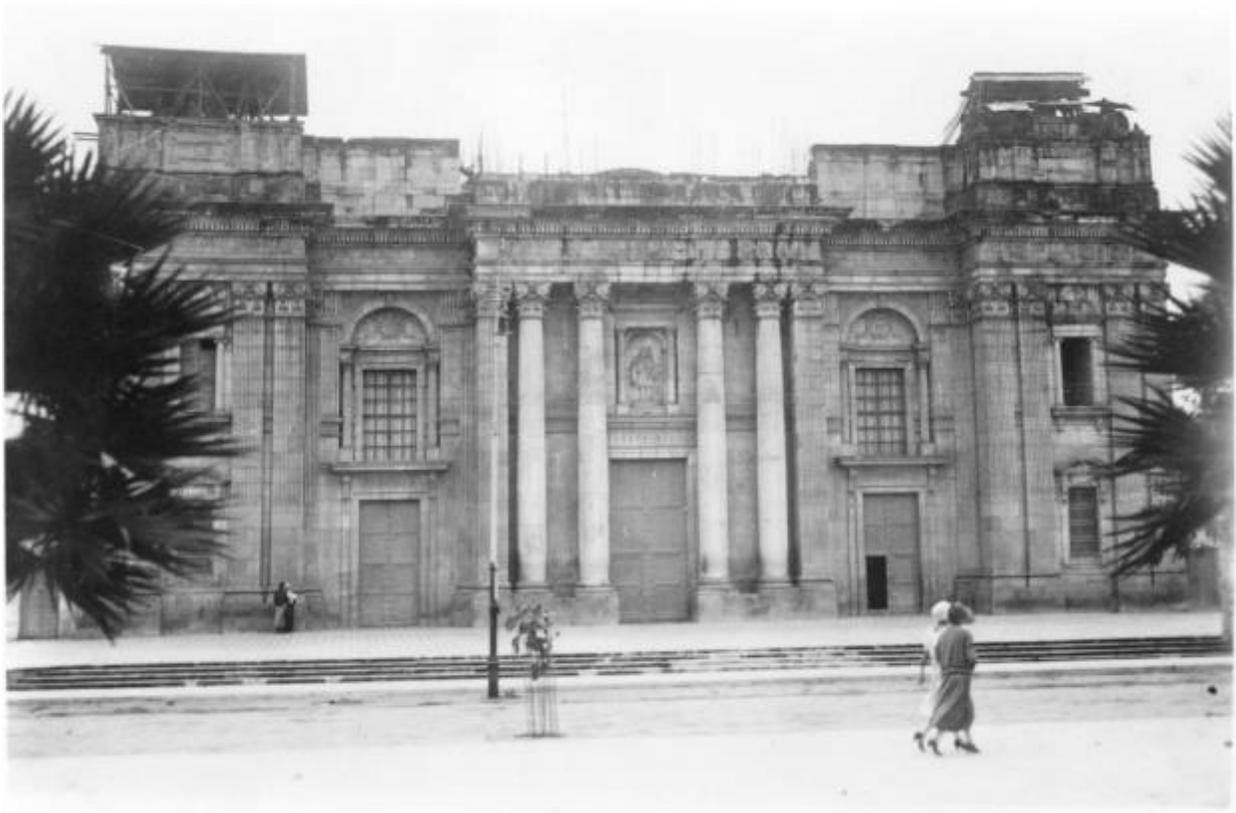
Figura 101. Reconstrucción de la fachada de la Catedral Metropolitana a causa de los terremotos de 1917-1918, en donde se utilizó concreto para las torres de los campanarios y el remate. Autor desconocido. 1919. Hemeroteca Prensa Libre. 1919.

En la reconstrucción de la fachada de la Catedral Metropolitana a causa del terremoto de 1976, se realizaron las últimas fundiciones de concreto con piedra triturada, se colocó un revestimiento con piedra en parte de cornisas y campanario, se reparó la herrería en marcos de ventanas de fachada y se sustituyeron los vidrios dañados.

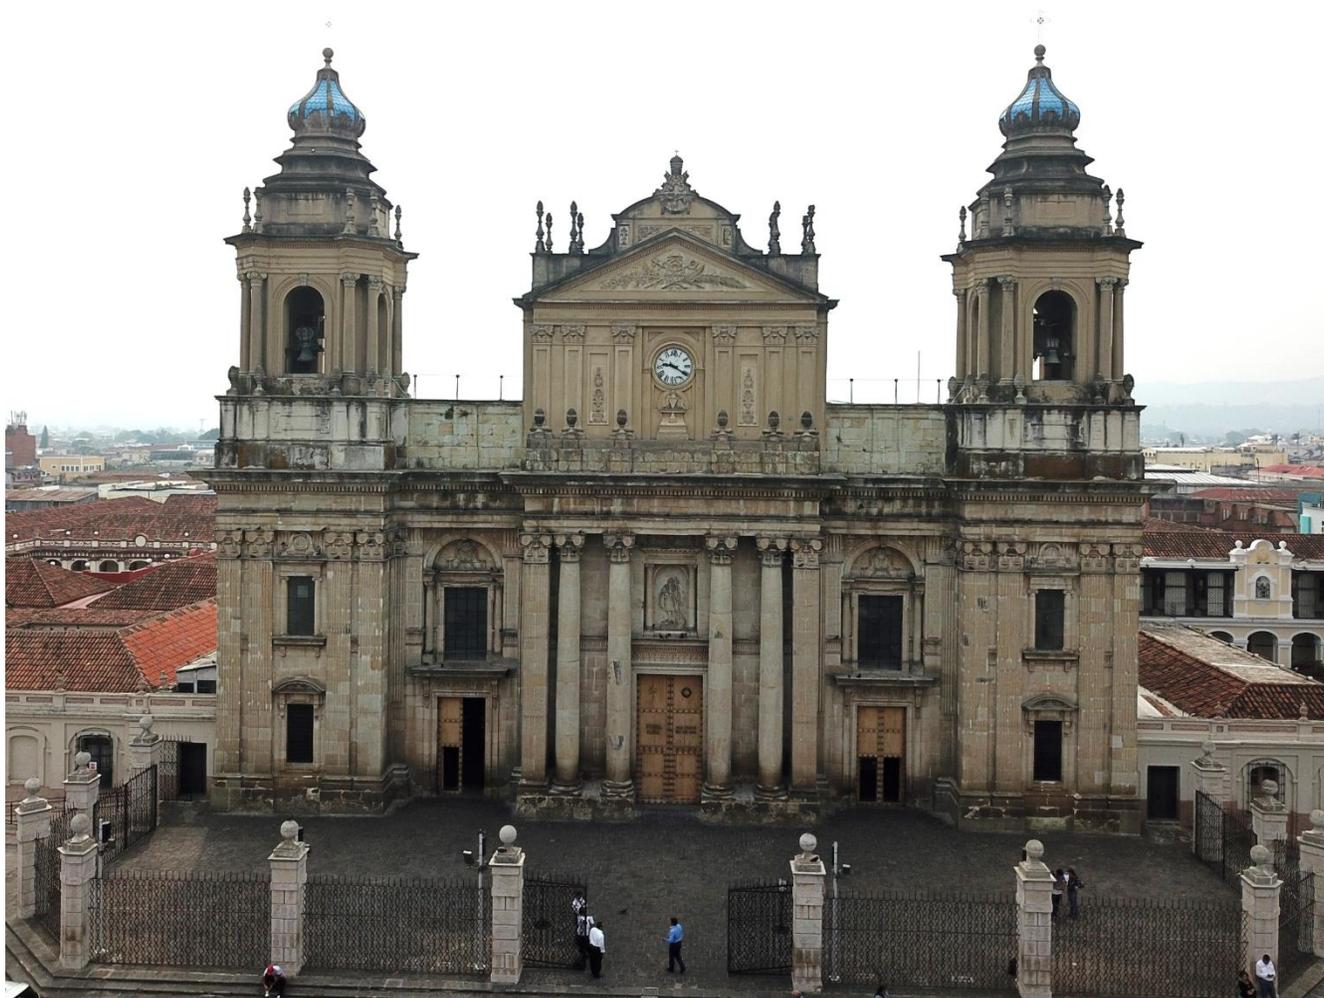
Figura 103. Catedral Metropolitana. Fotografía de Ronal Castellanos. Año 2019.

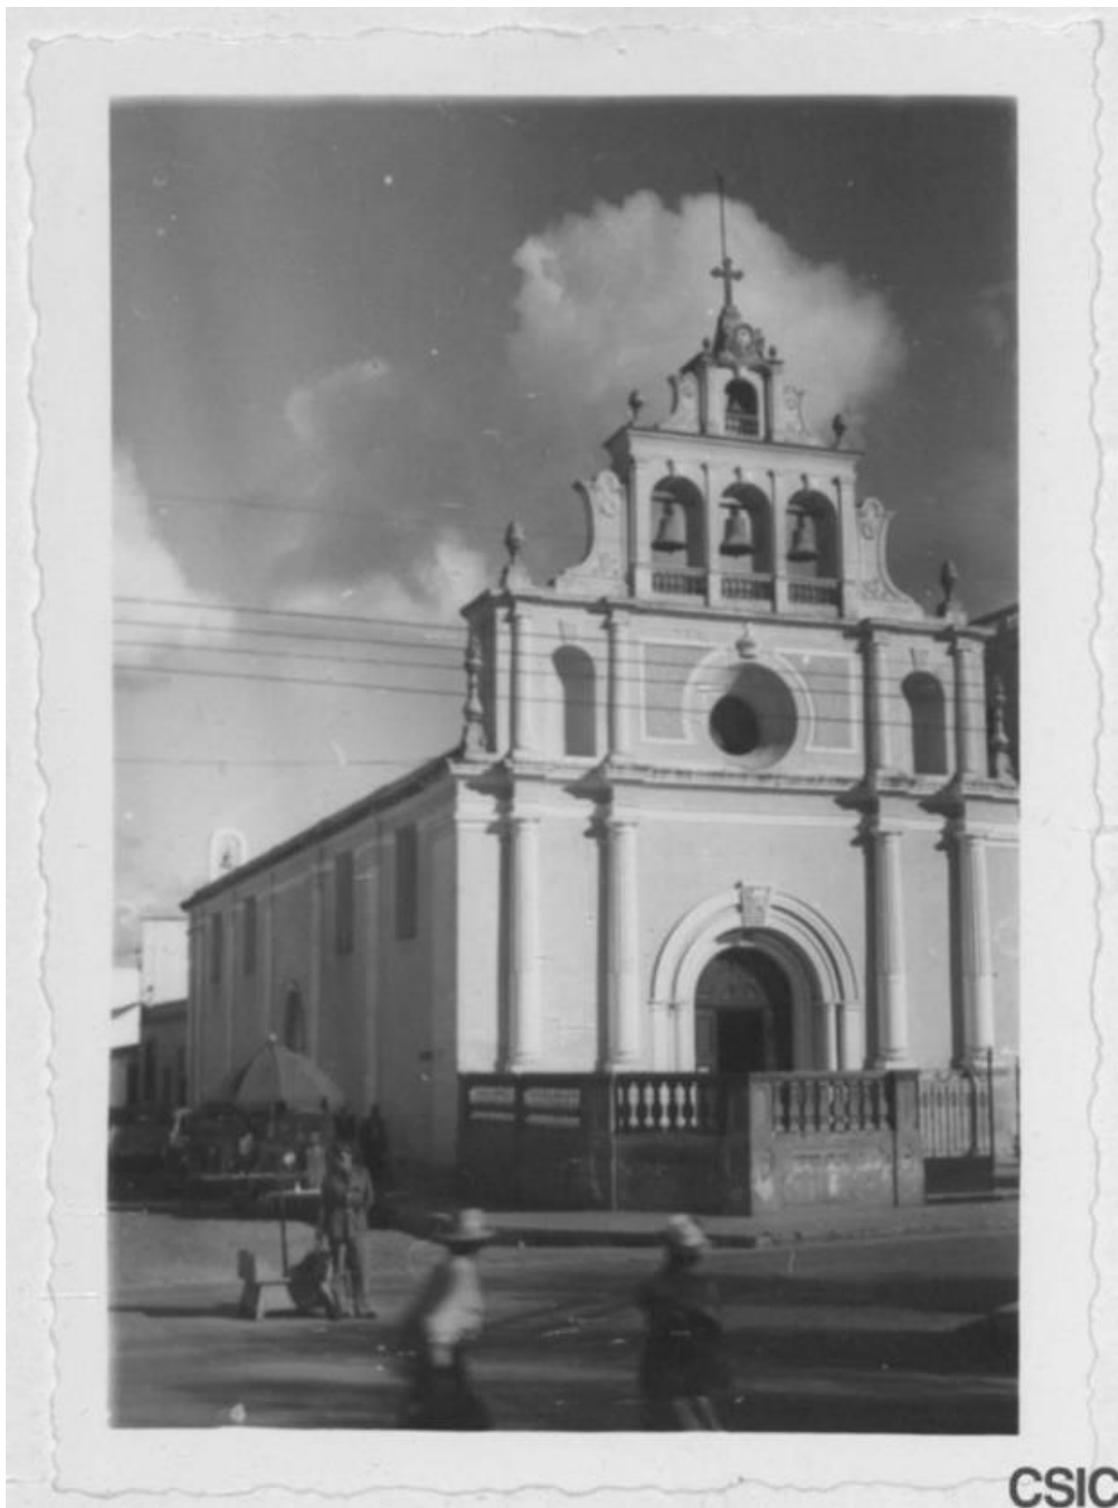
Figura 104. Iglesia de las Beatas de Belén. Fachada. Autor desconocido. Posterior a la reconstrucción de los terremotos de 1917-1918. Consejo Superior de Investigaciones Científicas. Biblioteca Tomás Navarro Tomás.

El diseño original del Beaterio de Belén fue modificado después de los terremotos de 1917-1918, pero posterior al terremoto de 1976 se mantuvo el diseño que estaba establecido. El mismo detalle de la espadaña con campanas como remate, el arco de medio punto al ingreso principal, con el escudo mariano coronando el arco. Una ventana de coro abocinada, tipo óculo y unos nichos que la enmarcan.

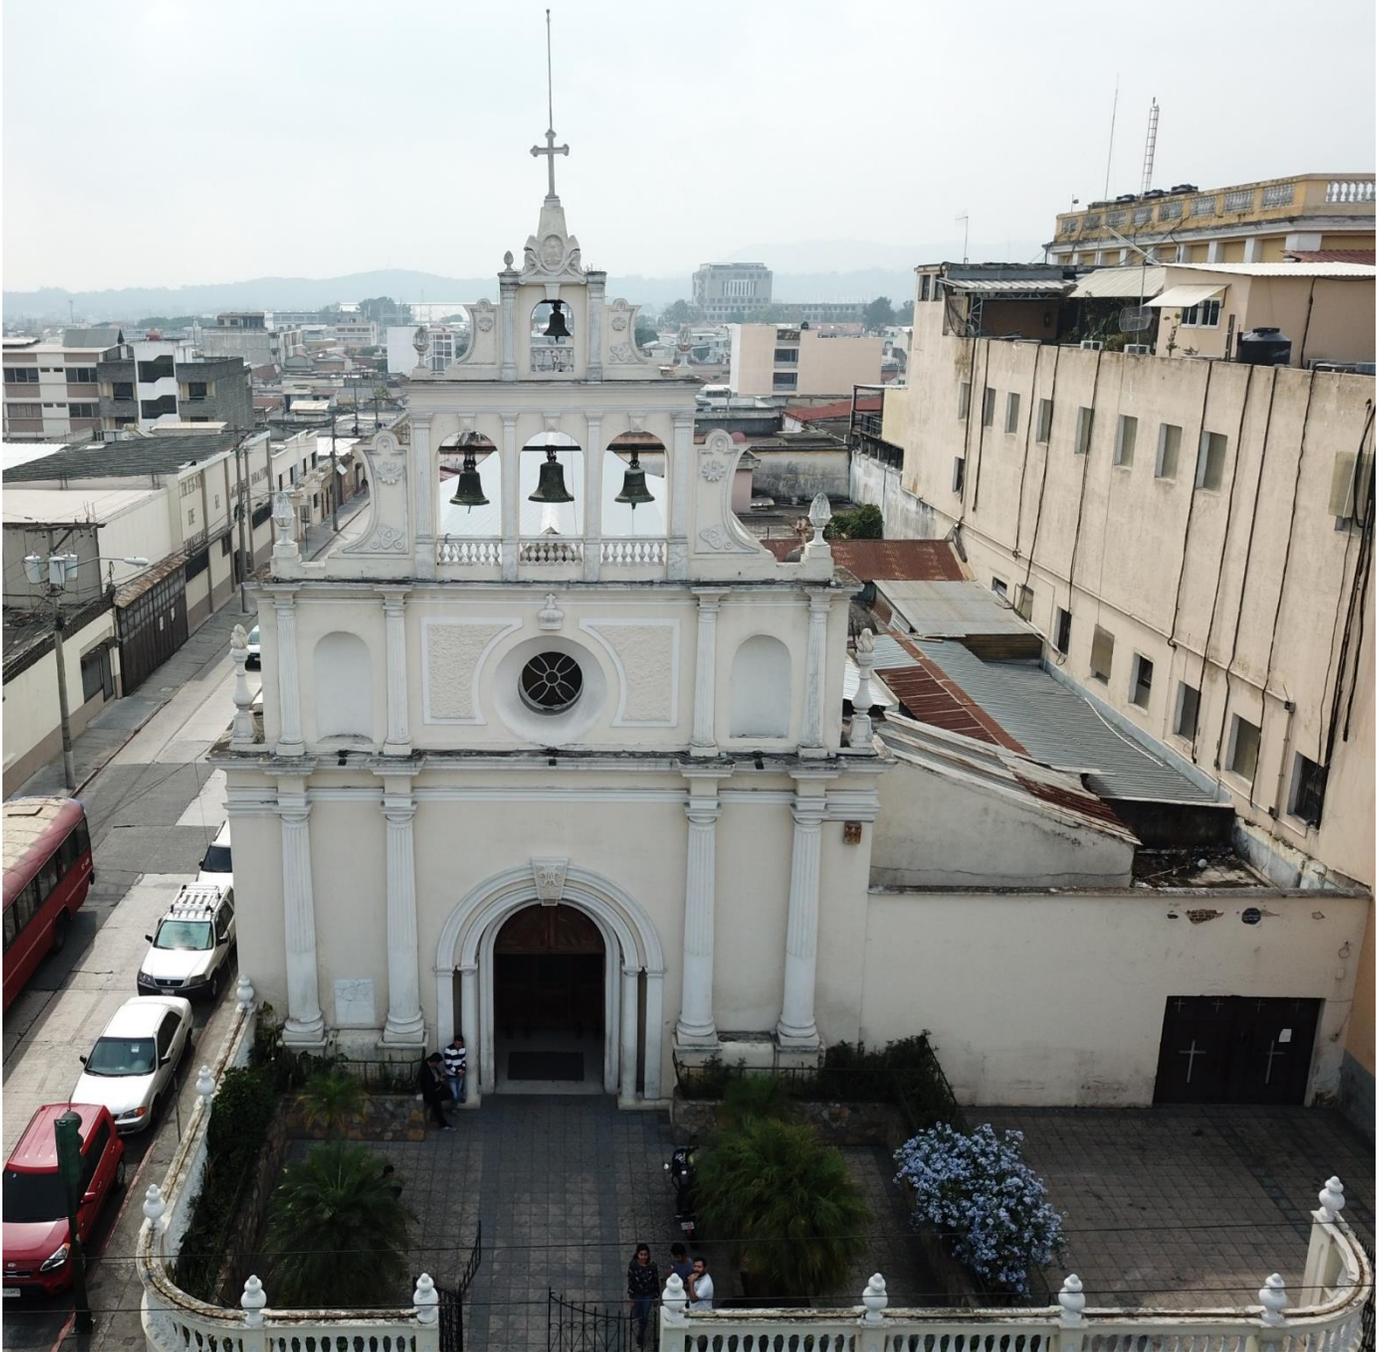
Figura 105. Beaterio de Belén. Fotografía de Ronal Castellanos. Año 2019.

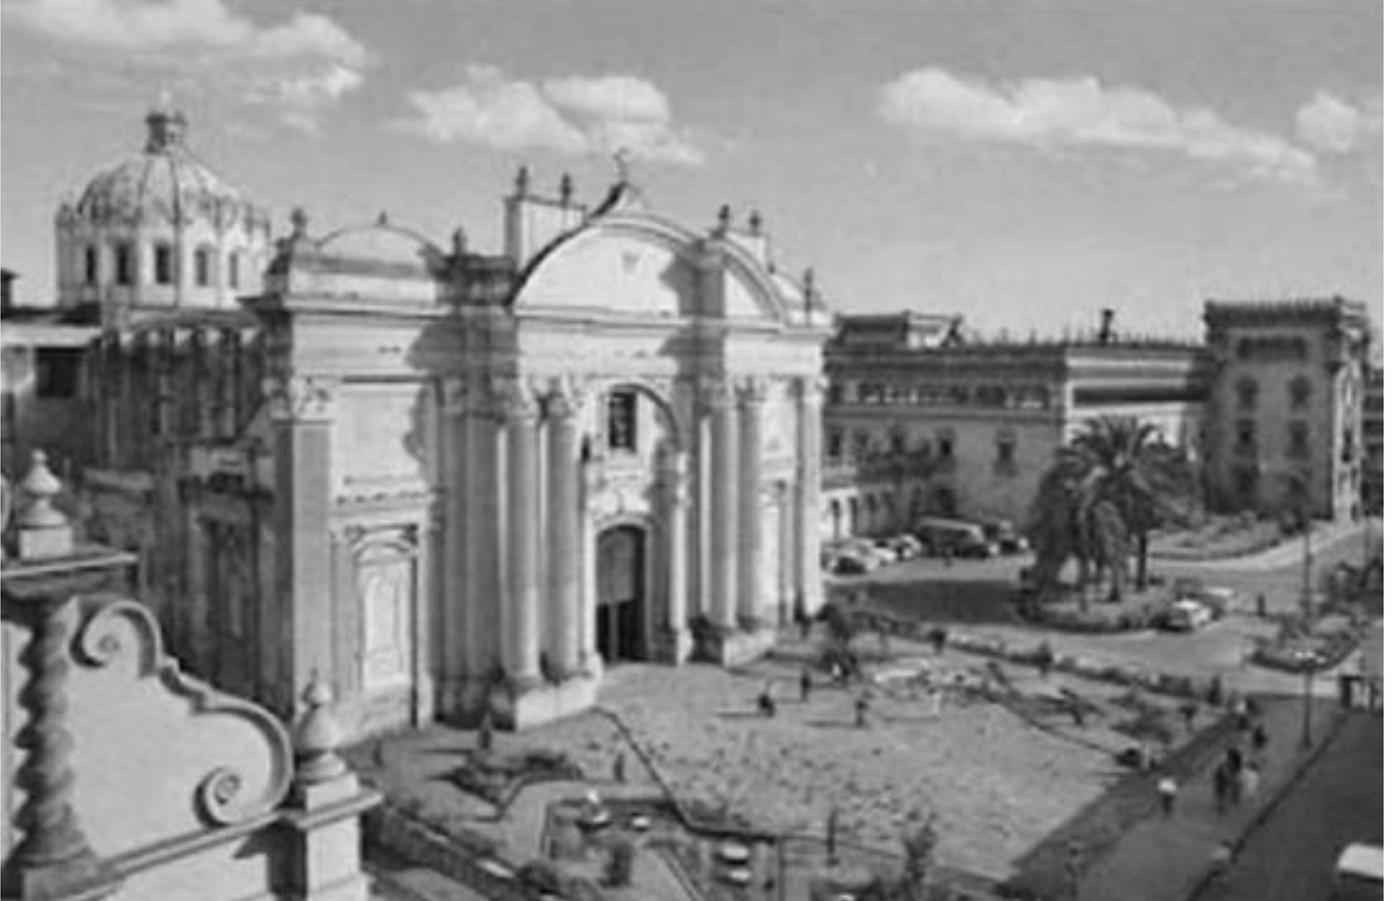
Figura 106. Fotografía templo San Francisco. Colección Revista Nuestras Calles. Autor desconocido. Enero de 1943.

El templo de San Francisco mantuvo su diseño en la fachada frontal. A excepción de los remates en arco rebajado que se ubicaban sobre las calles laterales del conjunto. Las columnas pareadas de orden gigante y el tímpano semicircular tan representativo de este templo se han mantenido desde la reconstrucción del templo posterior a los terremotos de 1917-1918.

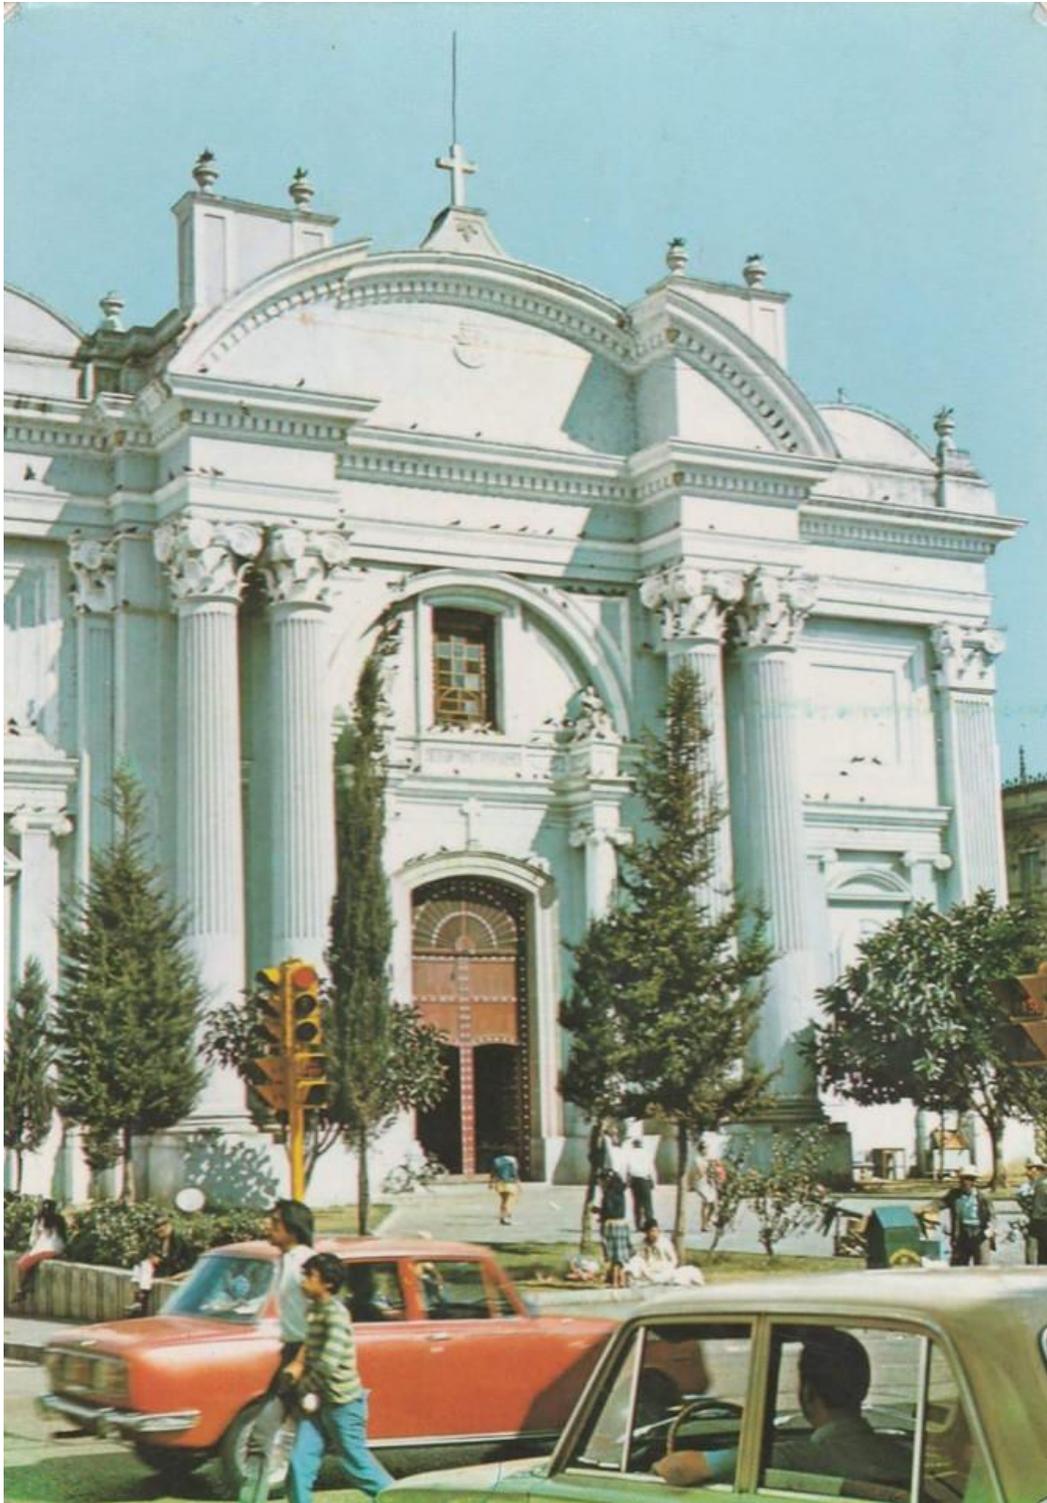
Figura 107. Templo San Francisco. Autor desconocido. Década de 1970, previo al terremoto de 1976.

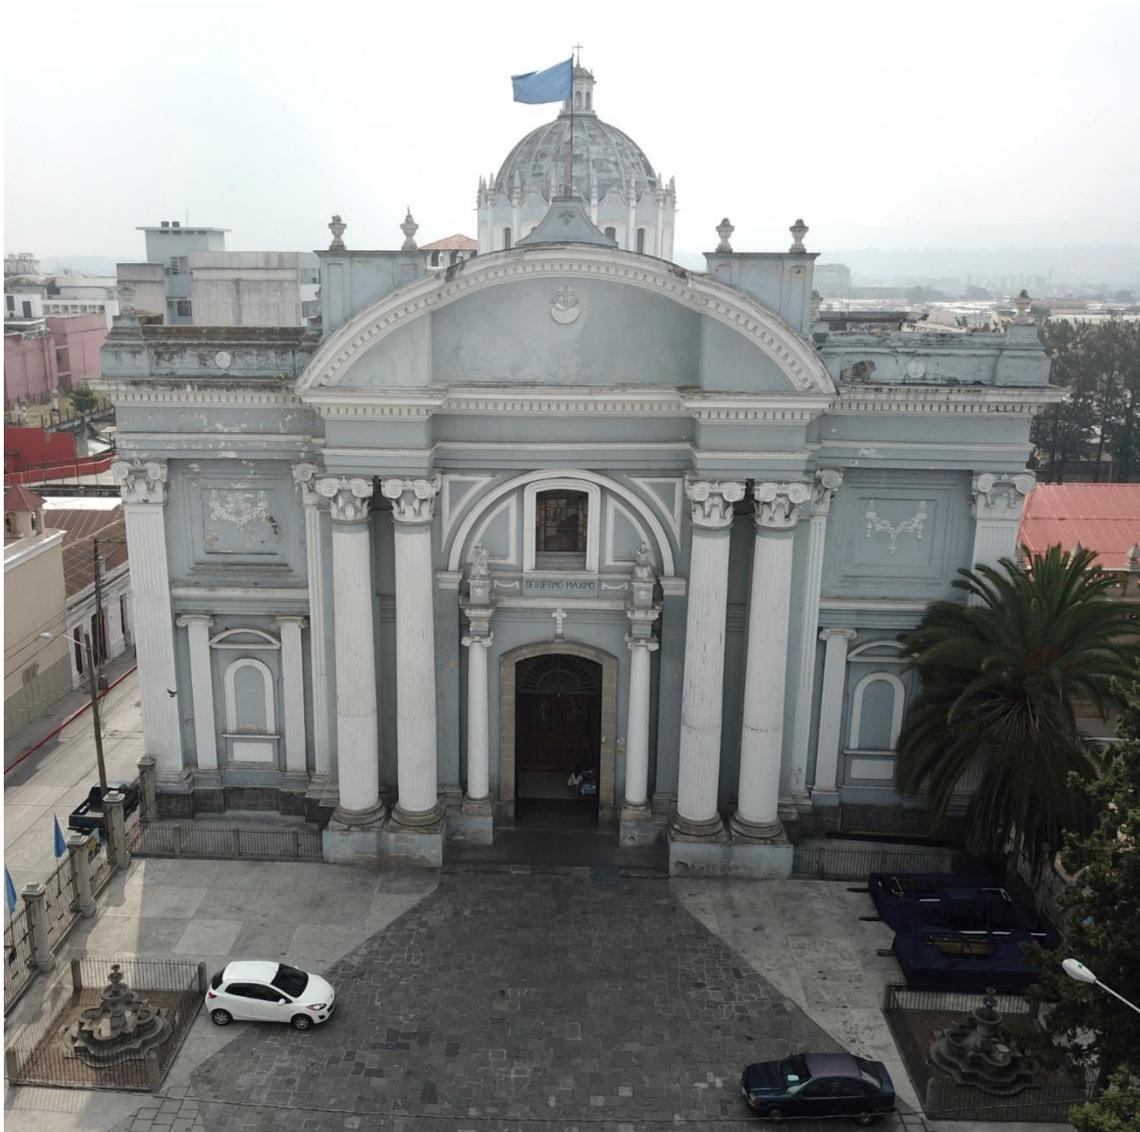
Figura 108. Templo San Francisco. Fotografía de Ronal Castellanos. Año 2019.

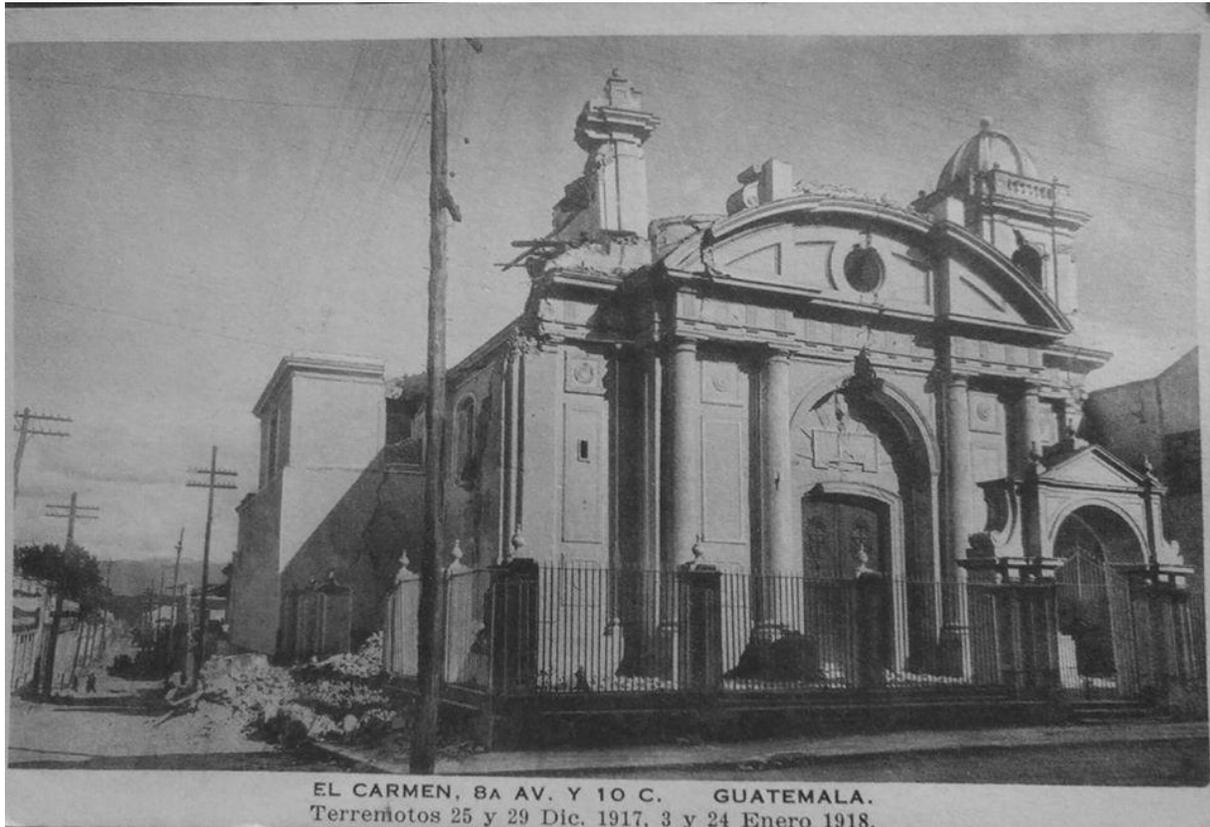
Figura 111. Templo el Carmen. Hemeroteca PL. Autor desconocido. Terremotos de 1917-1918.

A pesar de la gravedad de los daños que sufrió el templo de Nuestra Señora del Carmen, el diseño de la fachada se mantuvo considerablemente. A pesar que hubo partes que tuvieron que ser completamente reconstruidas, como en el caso de las torres campanario, que posiblemente varían un poco en su proporción desde el diseño original al igual que el arco abocinado que corona el ingreso principal.

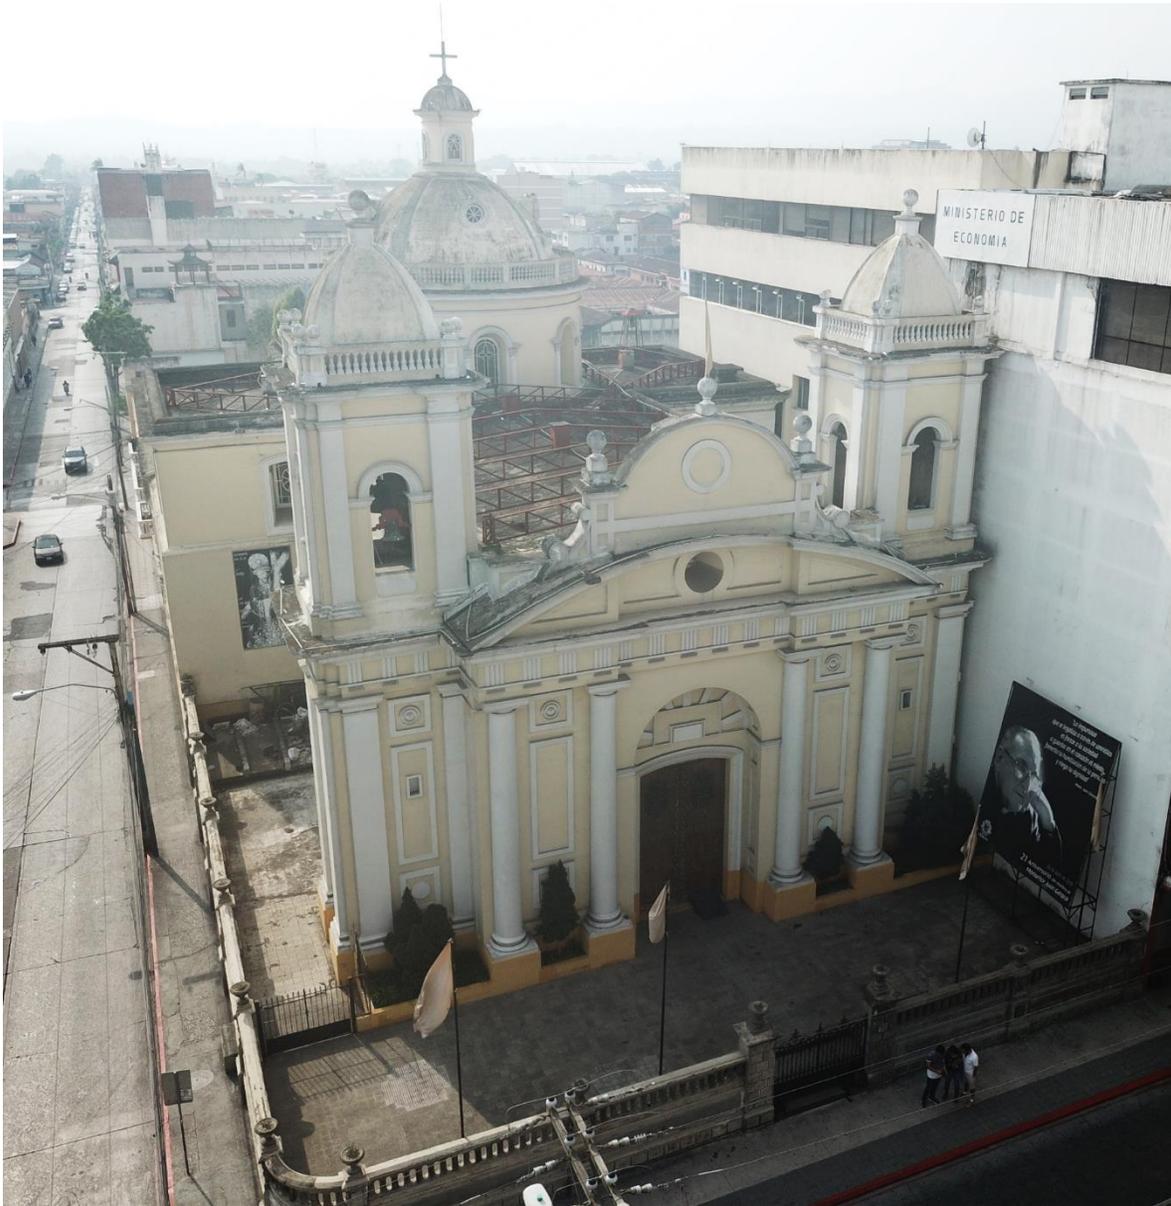
Figura 113. Templo Nuestra Señora del Carmen. Fotografía de Ronal Castellanos. Año 2019.
