«Catálogo de elementos
arquitectónicos en
fachadas de templos
católicos de estilo
Neoclásico ubicados en
el Centro Histórico de
la ciudad de
Guatemala.»

Catálogo de elementos arquitectónicos en fachadas de templos católicos de estilo Neoclásico ubicados en el Centro Histórico de la ciudad de Guatemala.

Guatemala, mayo de 2022

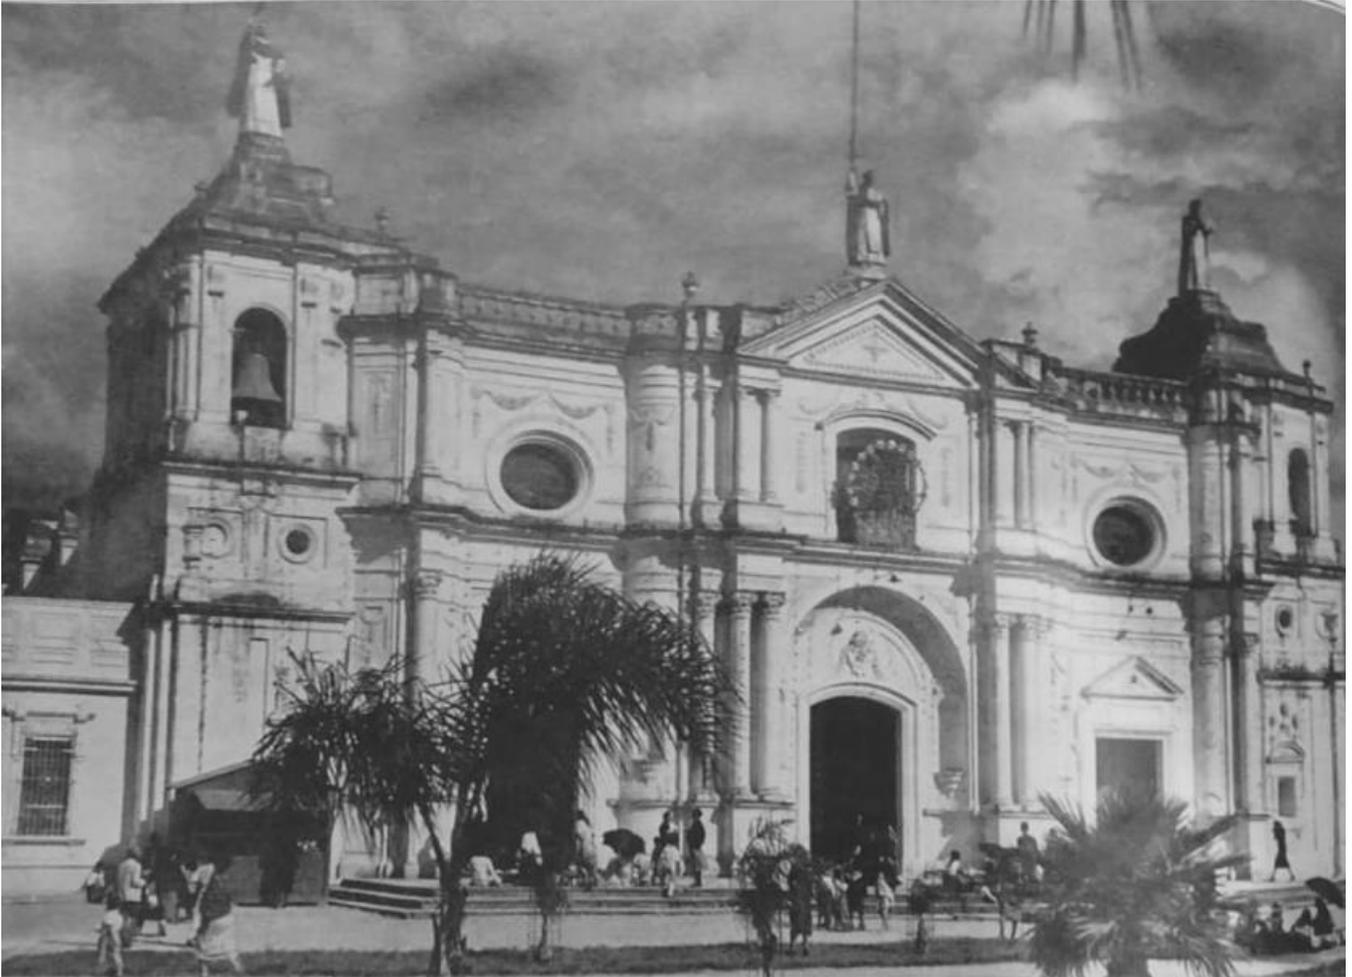
Figura 114. Templo de Santo Domingo. Autor desconocido. Publicada en la revista de la Sociedad Filatélica de Guatemala, en el año de 1936.

El templo de Santo Domingo mantuvo el diseño original de la fachada con las mismas esculturas que coronan la calle central y las torres campanario, que a diferencia del diseño previo a los terremotos de 1917-1918, eran 5 esculturas en vez de 3. Mantiene sus proporciones, su diseño, los ingresos y los detalles que caracterizan a este templo dominico.

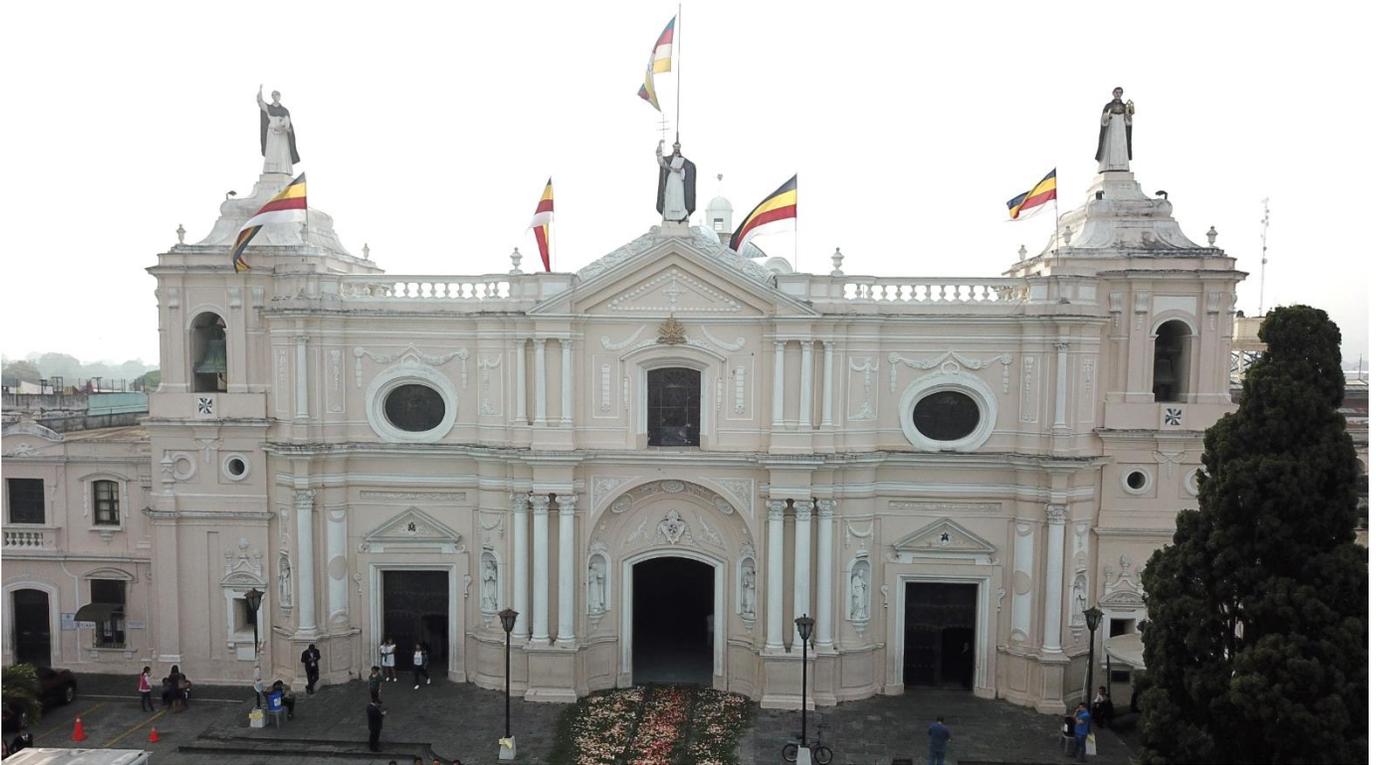
Figura 115. Templo de Santo Domingo. Fotografía de Ronal Castellanos. Año 2019.
