**DIAGNÓSTICO AMBIENTAL DEL PROYECTO DE MEJORAMIENTO
Y PAVIMENTACIÓN RUTA DEPARTAMENTAL AV-05, EL
ROSARIO-SENAHÚ, DEPARTAMENTO DE ALTA VERAPAZ**

Guatemala, mayo de 2014

TRABAJO DE GRADUACIÓN

INGENIERO CIVIL

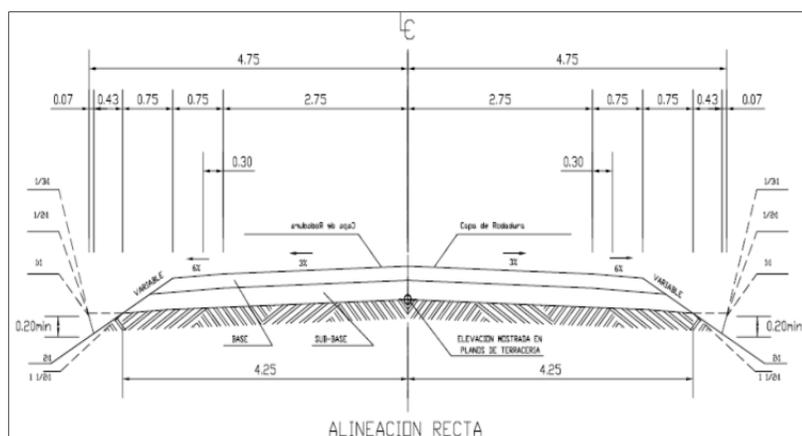
Figura 2. Sección típica E

longitud de 21,56 km. de longitud, se realizaron los cambios de línea requeridos en el diseño geométrico de la carretera, aplicando la sección típica E modificada (figura 2), con dos carriles de 3,00 metros cada uno y un ancho de hombro terrado de un solo lado de 1,00 metro y cuneta de concreto hidráulico simple tipo L, de 0,60 metros de ancho como máximo y 0,10 metros de espesor. Además, se mejoró y amplió el sistema general de drenajes, así mismo se construyó un puente sobre el Río Candelaria.

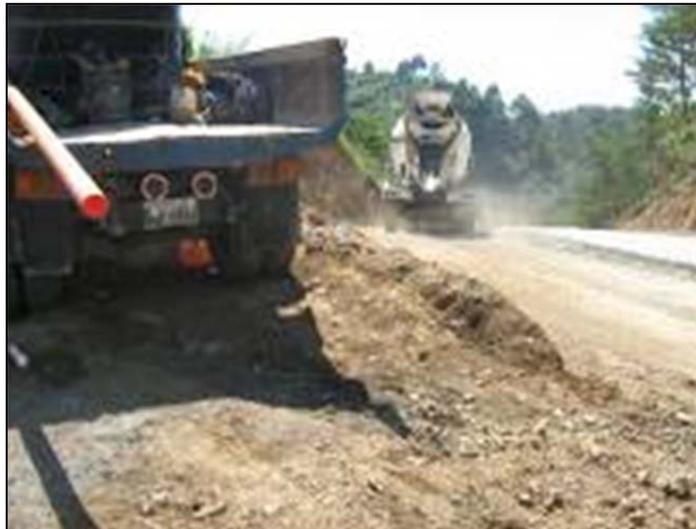
Figura 3. Fuentes de emisión de polvo

- Calidad del aire: las emisiones gaseosas y que tuvieron incidencia en la calidad del aire fueron las procedentes de la maquinaria y equipo que se utilizó en el proceso de mejoramiento de la carretera (figura 3).

Existió una producción temporal de polvo debido a la extracción de materiales en la cantera para las capas de subbase y mejoramiento de la subrasante; durante la trituración de piedra en la planta de trituración para la capa de base triturada y para la producción de agregados pétreos necesarios para la mezcla de concreto hidráulico y finalmente otra fuente productora de polvo lo constituyó el transporte de áridos a las zonas de trabajo, esta última actividad no rebasó las emisiones de polvo provocadas por la presencia de una rodadura de balasto, por lo que las emisiones por el transporte de materiales

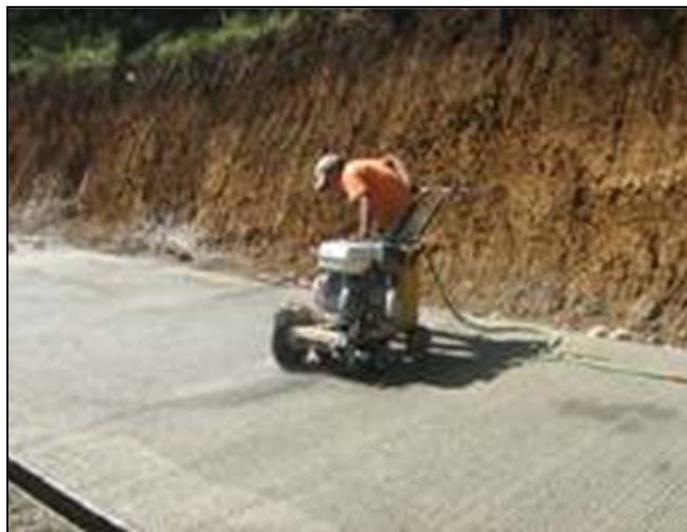
Figura 4. **Fuente de emisión de ruido**

Las actividades que normalmente produjeron un aumento del ruido fueron: funcionamiento de la planta trituradora, utilización de maquinaria y equipo para realizar cortes y rellenos, extracción de materiales en la cantera y la pavimentación propiamente dicha (figura 4).

Al igual que las emisiones gaseosas, el impacto por ruido causado durante la pavimentación de la carretera fue de naturaleza temporal, afectando

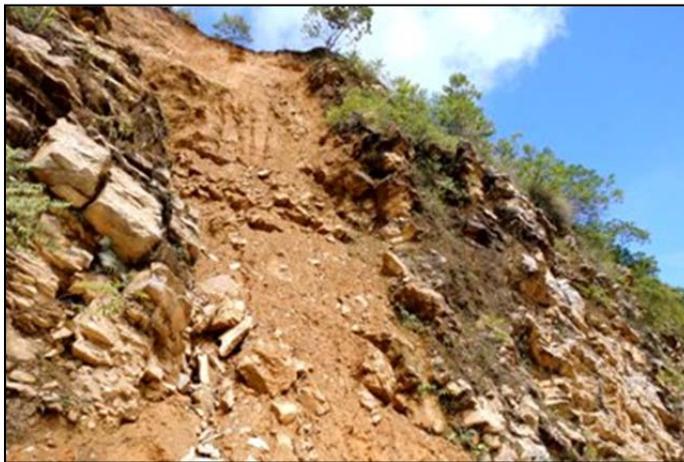
Figura 5. **Cambios en la geomorfología**

- Geología y geomorfología: aunque estos componentes fueron afectados cuando se construyó la carretera actual, los impactos se incrementaron por la extracción de material en canteras existentes y en otras que se utilizaron por primera vez; así como por algunos cortes o cambios de alineamiento que debieron realizarse para mejorar la carretera, principalmente en los tramos en curva (figura 5).

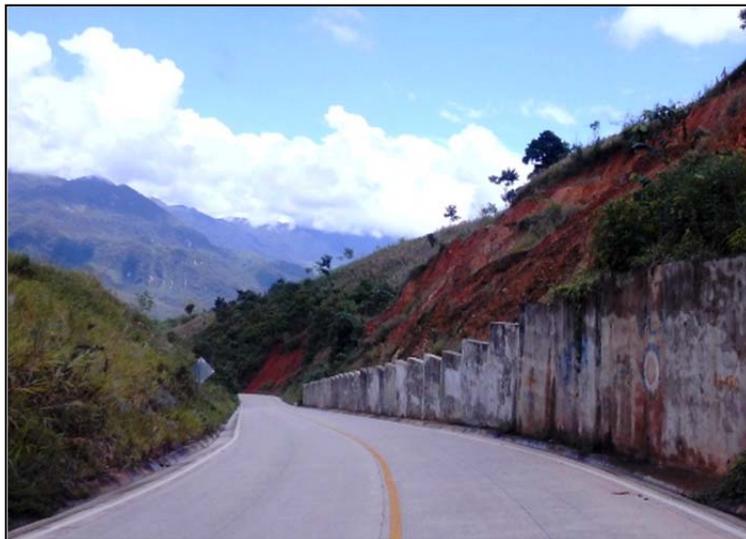
Figura 9. **Suelo impermeabilizado**

Adicionalmente, otro efecto negativo de carácter permanente al recurso suelo, lo constituye la pavimentación propiamente dicha, la cual provocó su impermeabilización a lo largo de todo el proyecto (figura 9).

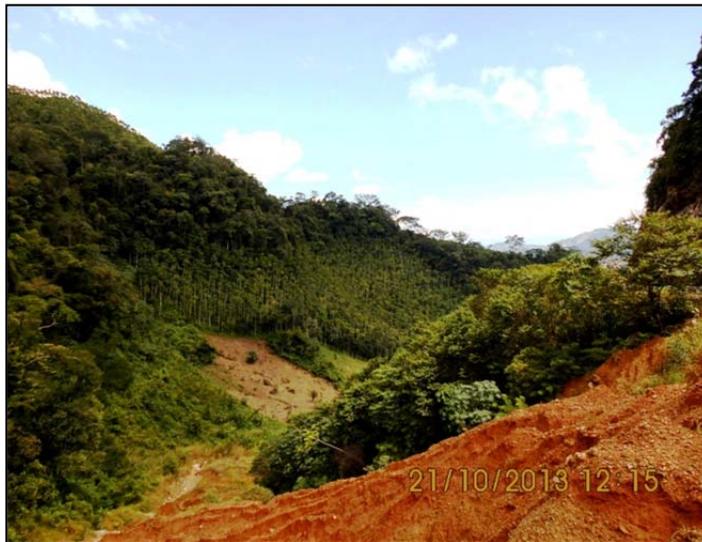
Figura 10. **Afectación en área cultivada por colapso de botadero**

material de corte hacia quebradas de agua y algunos suelos cultivados (figura 10).

- Para el manejo de los sitios de disposición de material de desperdicio se recomienda lo siguiente:
 - Las zonas de disposición final de material deberán quedar lo suficientemente alejadas de los cuerpos de agua, para asegurar que en ningún momento el nivel del agua, durante la ocurrencia de crecientes, sobrepase el nivel más bajo de los materiales colocados en el depósito. Debe tenerse presente que no deben depositarse en lugares donde puedan perjudicar condiciones ambientales o paisajísticas de la zona o donde la población sea expuesta a algún tipo de riesgo.

- La superficie superior del depósito se deberá conformar con una pendiente suave que, por una parte, asegure que no va a ser erosionada y, por otra, permita el drenaje de las aguas, reduciendo con ello la infiltración.

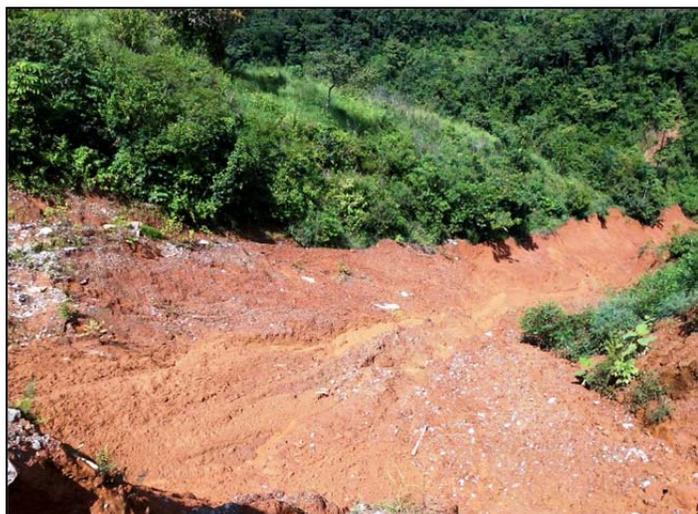
Figura 11. **Arrastre de material hacia corriente de agua**

Como se mencionó en la descripción de impactos al recurso suelo, una actividad crítica en proyectos de carreteras, es la disposición del material no clasificado de desperdicio producto de los cortes; la disposición final debe realizarse en lugares cuyas condiciones morfológicas los convierten en botaderos adecuados para su uso. En algunos botaderos el material fue colocado de manera indiscriminada, no fue compactado, lo cual está provocando arrastre de material de corte hacia quebradas de agua (figura 11).

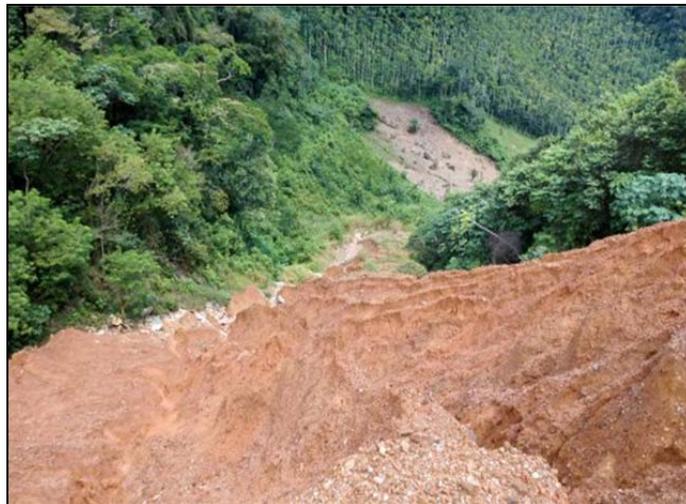
Figura 13. **Pérdida de vegetación por disposición de material**

Algo preocupante lo constituye la disposición de material producto de derrumbes y el colapso de algunos botaderos utilizados durante el mejoramiento de la carretera ya que estos materiales están ocupando sitios provistos de vegetación (figura 13).

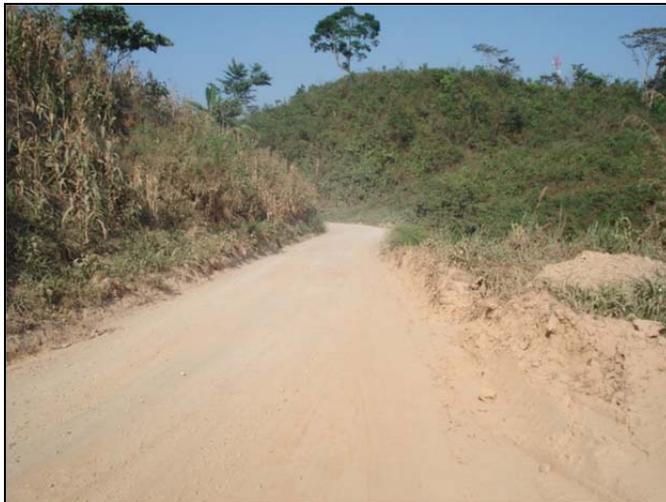
Figura 14. **Paisaje antes de la pavimentación**

- Paisaje: el paisaje en el área es de tipo antrópico debido a la presencia humana, sin embargo existió una ruptura local del paisaje, debido principalmente a los cortes en la carretera y a la pavimentación propiamente dicha (figura 14).

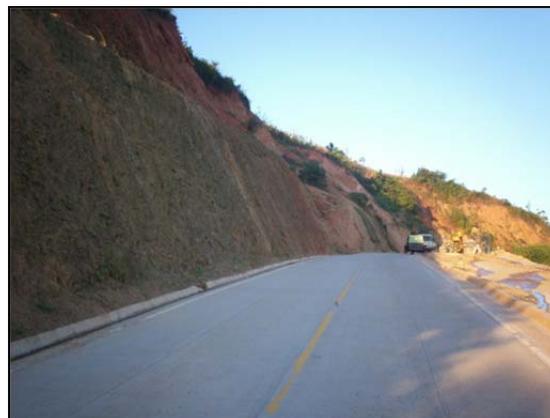
Figura 16. **Impacto al paisaje por cortes en talud**

Los demás impactos al paisaje son de tipo local y reversible y se asocian con la extracción de materiales en cantera, disposición de material sobrante (figuras 10 y 13) y cortes en talud para ampliar la carretera (figura 16).

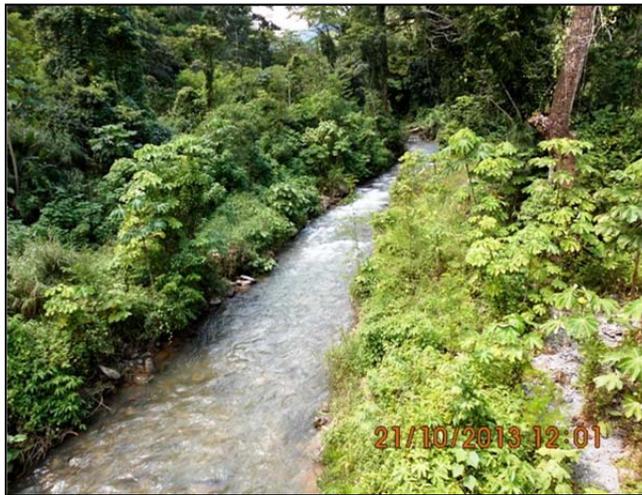
Figura 32. **Río Candelaria**

En relación a la calidad ambiental del recurso agua, se observó que la misma es cristalina (ver figura 32) y en época de invierno contiene cierta cantidad de sólidos disueltos y en suspensión, debido a la erosión de los suelos en las partes altas.

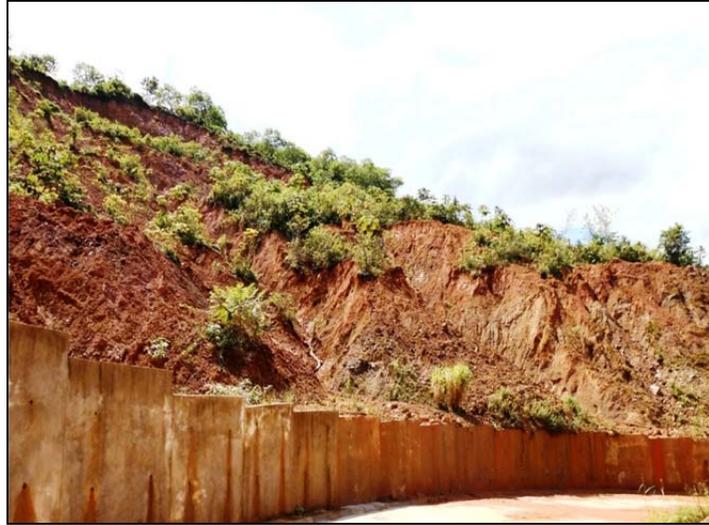
Figura 33. **Pérdida de suelo y vegetación**

La calidad ambiental del componente flora y suelo, también se vieron afectados durante el mejoramiento de la carretera; árboles, arbustos y suelo fueron eliminados debido a que en algunos puntos se tuvo la necesidad de ampliar la sección de la carretera o donde hubo algún cambio de alineamiento y por la disposición de material producto de los cortes (ver figuras 7 y 12). En la actualidad estos componentes siguen siendo afectados; debido a la existencia de taludes inestables, cuyo derrumbamiento provoca pérdida de suelo y vegetación (ver figura 33) y por la inadecuada disposición de material producto de derrumbes, el cual está ocupando espacios con vegetación o suelos con potencial forestal o agrícola.

Respecto a las afectaciones a los componentes arriba indicados, si bien es cierto se aplicaron medidas de mitigación tanto para botaderos como para la estabilidad de taludes; estas fueron insuficientes o en su defecto ejecutado de manera deficiente (inadecuada compactación de botaderos y la no revegetación de taludes).
