**ANÁLISIS DE LA GESTIÓN DE RIESGO DEL PROYECTO MEJORAMIENTO
CARRETERA TAJUMULCO - TOCACHE (SAN PABLO) SAN MARCOS**

Guatemala, febrero de 2023

TRABAJO DE GRADUACIÓN

INGENIERO CIVIL

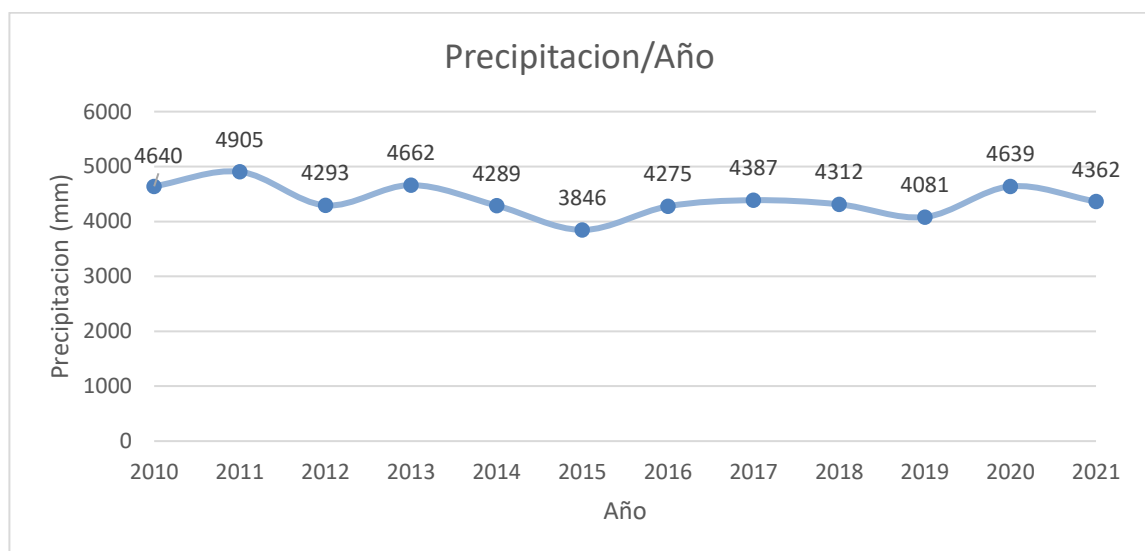
Figura 9. Precipitación promedio en la costa sur de San Marcos

Con base en información obtenida del Instituto Nacional de Sismología, Vulcanología, Meteorología e Hidrología, a través de la estación meteorológica Catarina, ubicada en el municipio de Catarina del departamento de San Marcos, en el periodo entre los años 2010 y 2021, ha habido una precipitación promedio de 4391 mm por año (ver apéndice 1), comparado con la ciudad de Guatemala en la cual la precipitación promedio es de 662 mm. Esto representa un 663 % de precipitación mayor en la costa sur del departamento de San Marcos con respecto a la capital de Guatemala. En la figura No. 8 se puede observar el comportamiento de la precipitación anual en la costa sur de San Marcos.

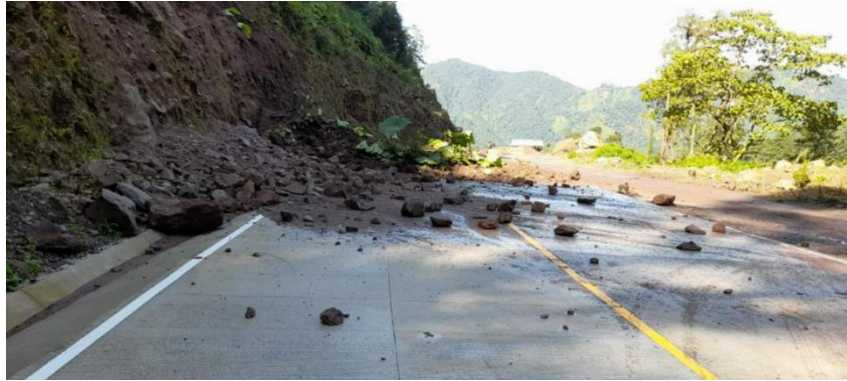
Figura 10. **Deslizamiento de tierra, carretera Tajumulco-Tocache**

La vulnerabilidad que esta amenaza representa para el proyecto se hizo presente en el mes de julio del año 2021. Hubo un desprendimiento de material provocado por altas precipitaciones, pendientes mayores a 45 grados de inclinación con respecto a la horizontal de la montaña comprendida entre el talud de la carretera y las faldas del volcán Tajumulco. Esto generó cárcavas o canales de conducción de aguas superficiales, las cuales se clasificaron como estacionarias, propias por la temporada lluviosa. En la figura No. 9 se observa el deslizamiento, y también más fotografías de este en apéndice 2.

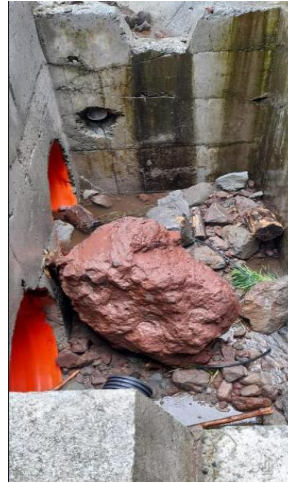
Figura 11. **Roca de material volcánico en la caja de drenaje menor**

En la figura 11 se puede observar una roca de material volcánico, la cual descendió a través de las faldas del volcán Tajumulco hasta el sistema de drenaje menor del tramo carretero. En la figura No. 11 se observa cómo una caja del sistema de drenaje menor se encuentra azolvada por material acarreado por las precipitaciones, esto disminuye el área hidráulica de la caja y obstaculiza la evacuación de la escorrentía superficial.
