EL EFECTO DEL CAMBIO CLIMÁTICO EN EL PATRIMONIO CULTURAL INMUEBLE PREHISPÁNICO. CASO ESTUDIO: LA PIEDRA CALIZA DE LA ESCALINATA DEL EDIFICIO 216, YAXHÁ, PETÉN GUATEMALA

UNIVERSIDAD DE SAN CARLOS DE GUATEMALA
FACULTAD DE ARQUITECTURA
ESCUELA DE ESTUDIOS DE POSTGRADOS
MAESTRÍA EN DISEÑO PLANIFICACIÓN Y MANEJO AMBIENTAL

Tesis presentada por:
ARQUITECTA
WENDY LISSETT ESTRADA AGUIRRE

Guatemala, abril 2023

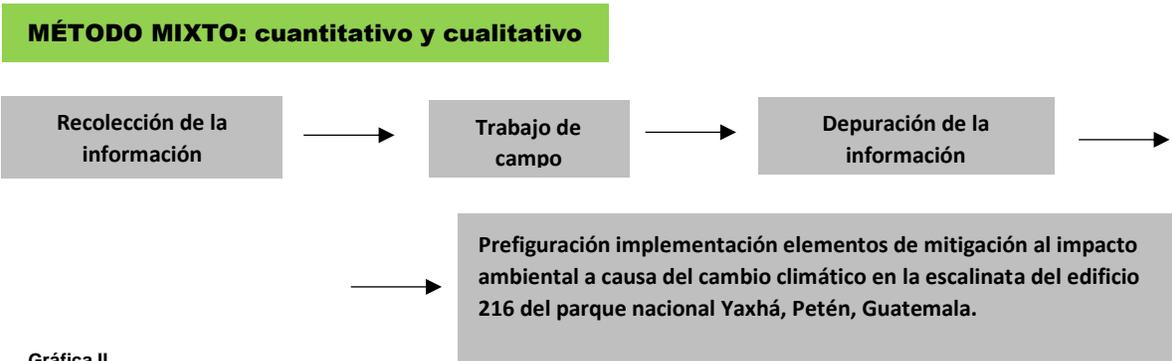
GRÁFICA II METODOLOGÍA

Gráfica II
Metodología
Gráfica elaboración propia marzo 2020

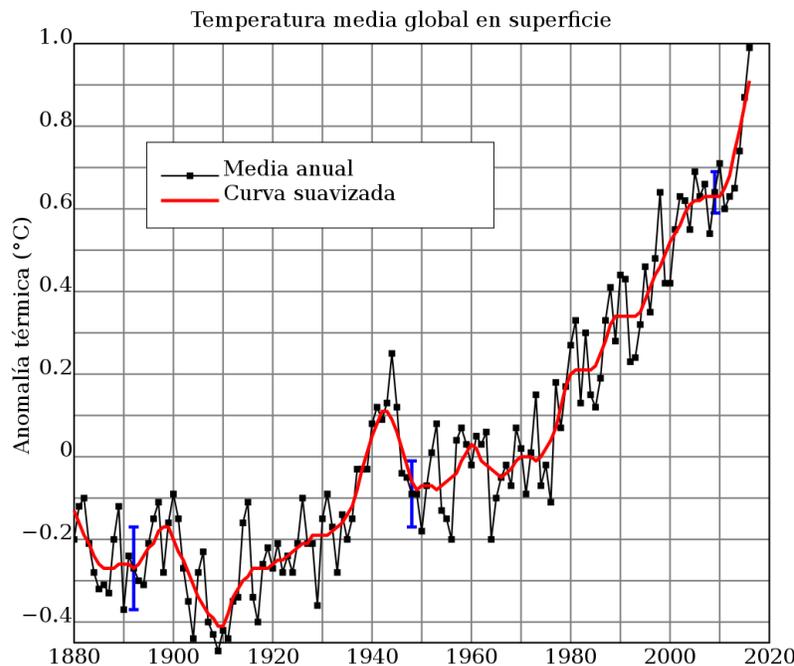
GRÁFICA VI
VARIACIÓN DE LA TEMPERATURA

Gráfica VI.
Variación de la temperatura en la superficie terrestre
Imagen: Informe registro de temperaturas, Google agosto 2021

El IPCC también desarrolla posibles escenarios de emisiones antropogénicas de modo de predecir futuras tendencias climáticas. Dependiendo de estos escenarios, los modelos climáticos predicen que para 2100 las concentraciones de CO2 atmosférico alcanzarán entre 540 y 970 ppm. Se espera que el promedio global de temperatura en la superficie aumente entre 1,4°C y 5,8°C durante el período 1990 - 2104.³¹

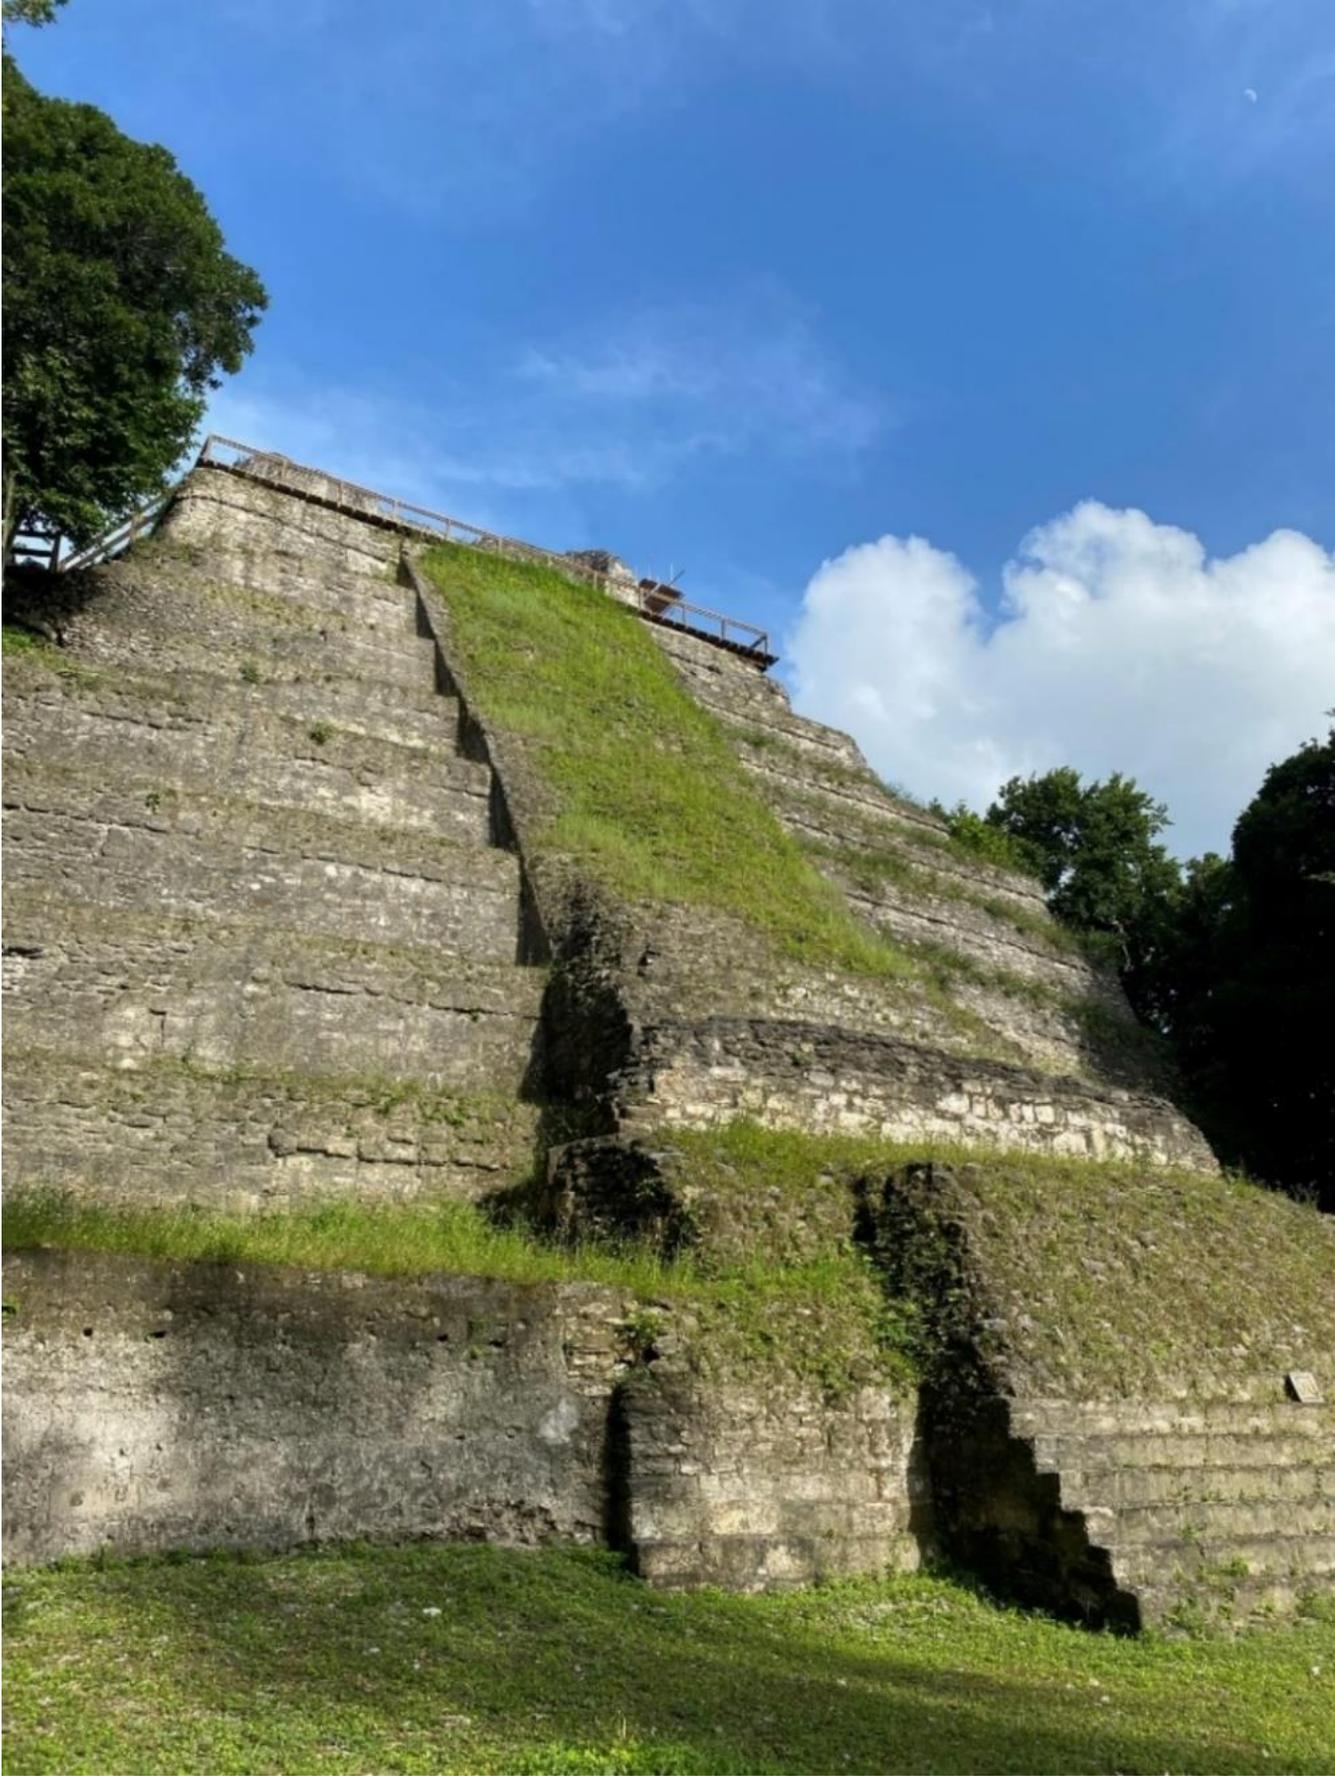
Figura 4.
Escalinata norte, Edificio 216, Yaxhá, Petén, Guatemala
Fotografía: Wendy Estrada, septiembre 2021

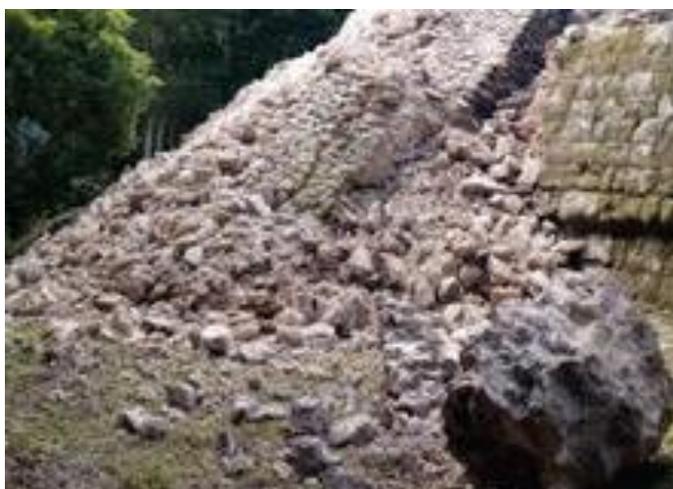
Las muestras que se utilizaron para datos en la investigación son: antigua piedra caliza (muestra recobrada del relleno alrededor de la cantera y probablemente vino de una cantera maya antigua) y fracciones de piedra caliza nueva de cantera, extraídas de las canteras para la obtención de los materiales de obra fueron seleccionadas por los maestros restauradores desde comienzos de los trabajos de intervención en el Edificio 216.

Figura 5.
Muestra piedra caliza
Fuente de información: Google imágenes 2022

ANÁLISIS COMPARATIVO DE DAÑOS OCASIONADOS POR EL EFECTO DEL CAMBIO CLIMÁTICO EN LA ESCALINATA DEL EDIFICIO 216 DEL PARQUE NACIONAL YAXHÁ, PETÉN GUATEMALA			
MUESTRA	DAÑOS OCASIONADOS	DENSIDAD	OBSERVACIONES
ANTIGUA PIEDRA CALIZA DE CANTERA (Muestra recobrada del relleno alrededor de la cantera y probablemente vino de una cantera maya antigua)	Mayor resequeadad y blandura, pierde peso durante la deshidratación, la dureza de la piedra caliza disminuye con el aumento de la profundidad bajo la superficie. ⁷⁷	Un metro cúbico de piedra caliza vieja pesa cerca de 903 kilos (1989 libras). ⁷⁸	Los trabajadores de la cantera sugirieron que la presencia de inclusiones o fracturas pudo haber sido la razón principal por la cual las canteras antiguas fueron también abandonadas; posiblemente esto explica por qué hay tantas canteras pequeñas sin estar agotadas en Tikal (Carr y Hazard 1961). ⁷⁹
NUEVA PIEDRA CALIZA DE CANTERA (Muestra cortada de la parte de abajo de donde se acababa de remover un bloque nuevo de cantera)	Menor resequeadad y blandura. ⁸⁰ 3.417% reducción densidad a causa de cambios de temperatura. 8% resistencia exposición a los rayos solares . 22% densidad aparente y comportamiento de la densidad. ⁸¹	Un metro cúbico de piedra caliza recién cortada pesa alrededor de 1236 kilos (2723 libras). ⁸²	Los trabajadores de piedra de Tikal observaron una capa de 5-10 cm cerca de la cima del manto del lecho de roca que es más duro que la piedra inferior. Después de extraer el bloque, la porción blanda inferior es removida formándose el bloque. Después el bloque es puesto durante la reconstrucción para que la capa dura sea la superficie exterior de la estructura. Los trabajadores de la cantera de Tikal también observaron este acontecimiento, así como inclusiones esféricas en la piedra caliza. Por esto y otros defectos tales como fracturas han sido abandonadas varias canteras modernas. La cantera que ahora está en uso fue localizada después de haber buscado mucho y probado la calidad de la piedra. ⁸³

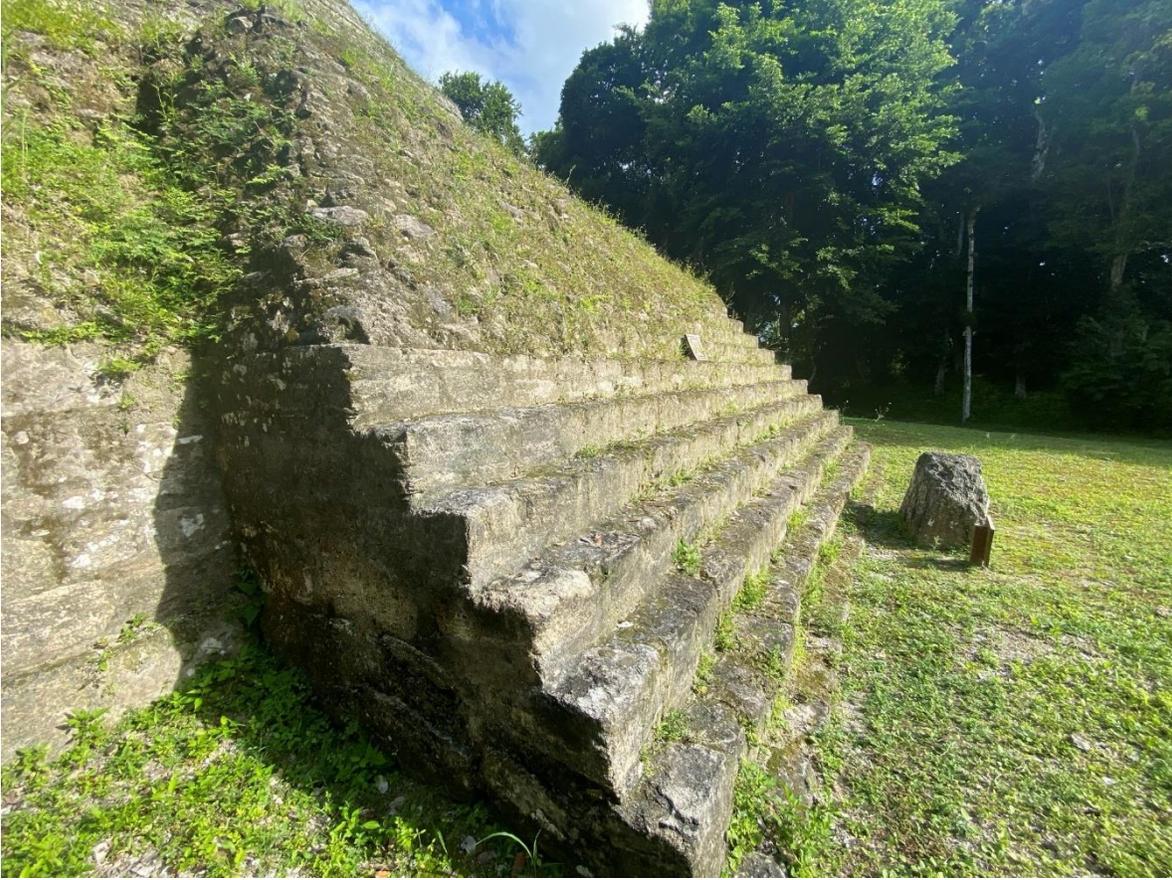
Figura 7.
Escalinata norte, Edificio 216, Yaxhá, Petén, Guatemala
Fotografía: Wendy Estrada, septiembre 2021

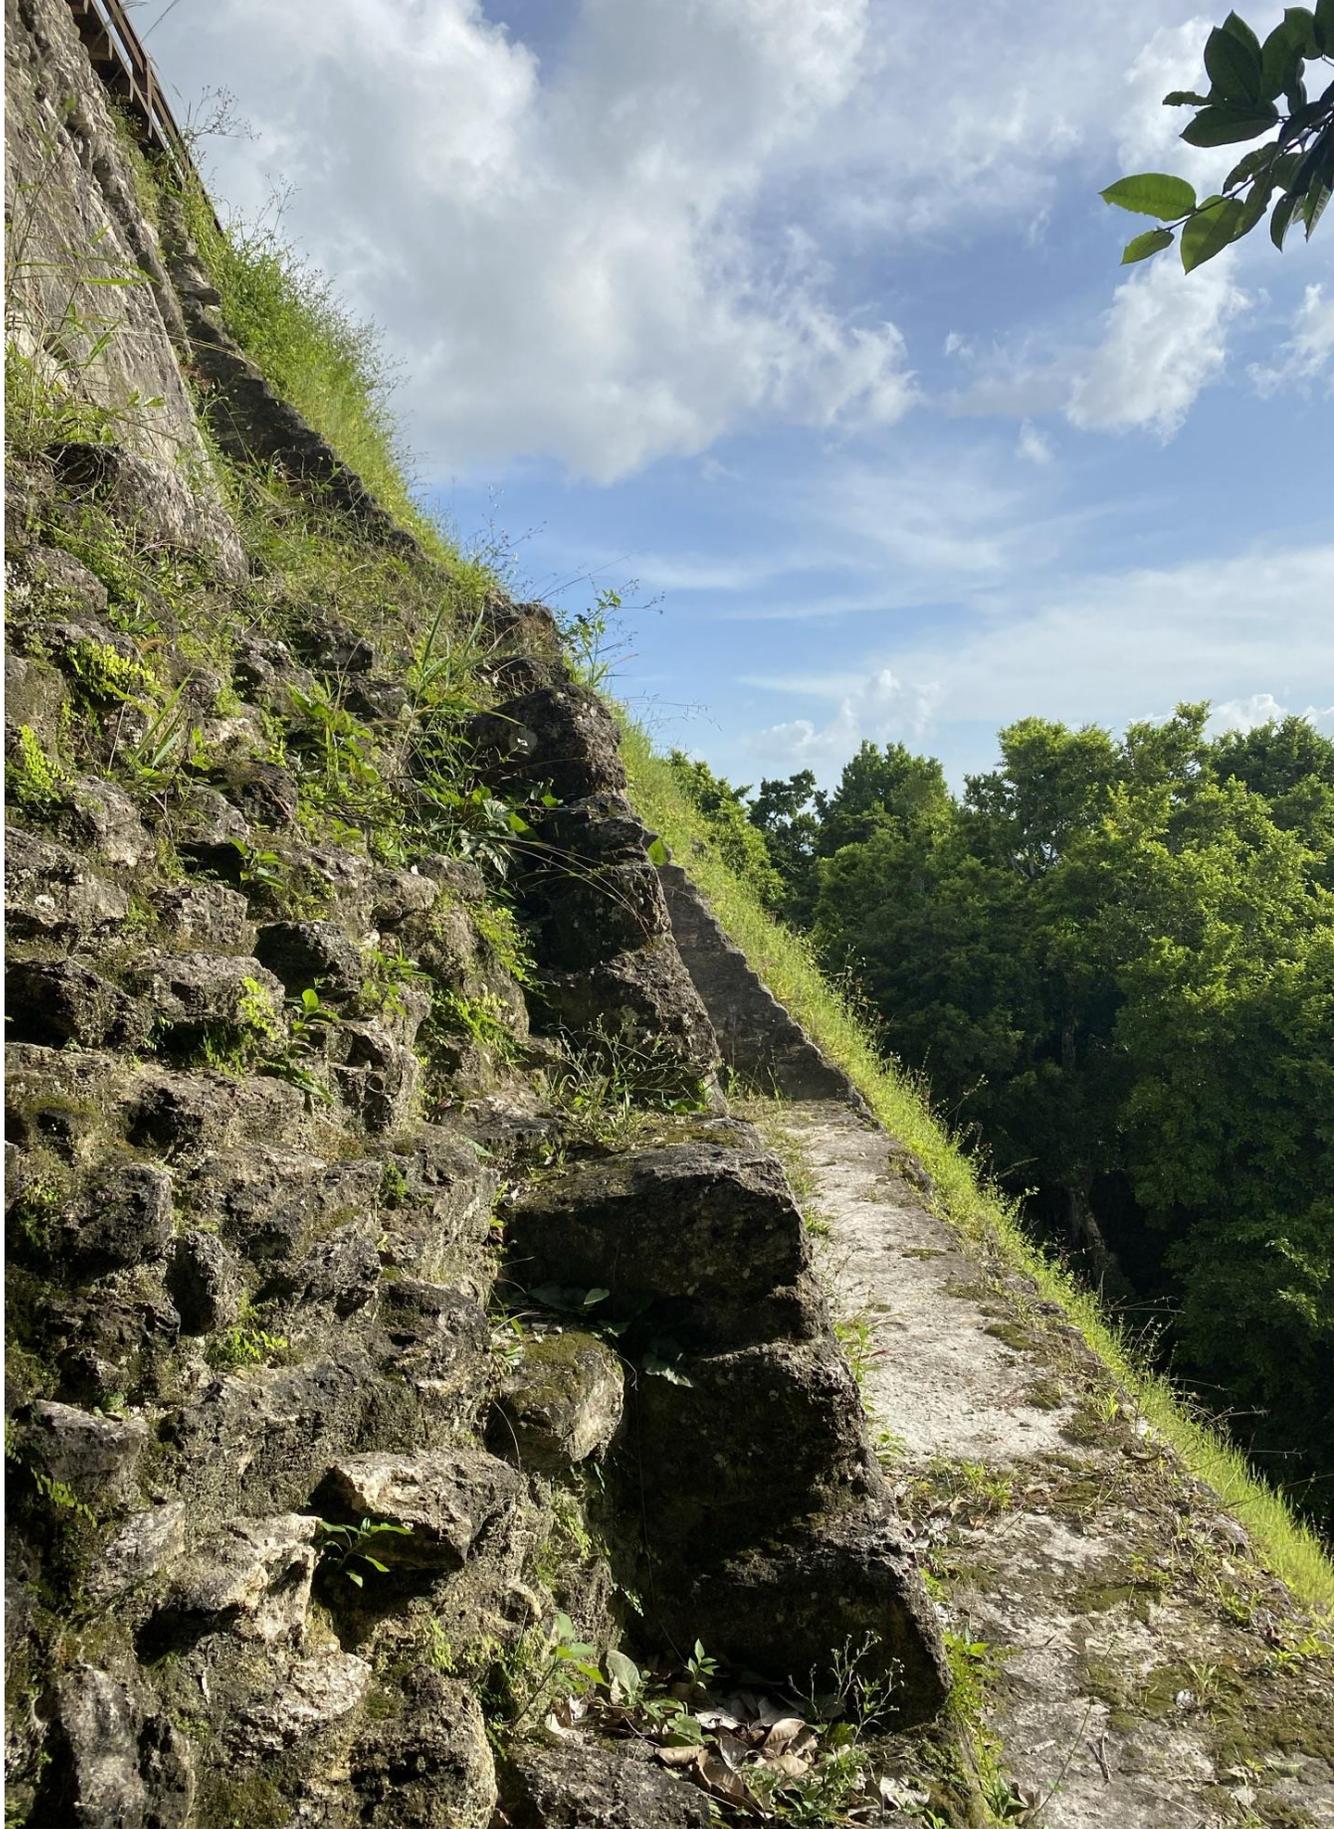
Figura 10.
Vegetación existente, vista lateral escalinata edificio 216, Yaxhá, Petén, Guatemala
Fotografía: Wendy Estrada, septiembre 2021

toneladas de tierra sobre el edificio provocándole aplastamiento, desplome y deformación de sus elementos arquitectónicos, así como fracturas por el peso de la masa del montículo y la vegetación sobre el mismo, originando a la vez filtración de humedad en las fisuras y grietas. ⁸⁷

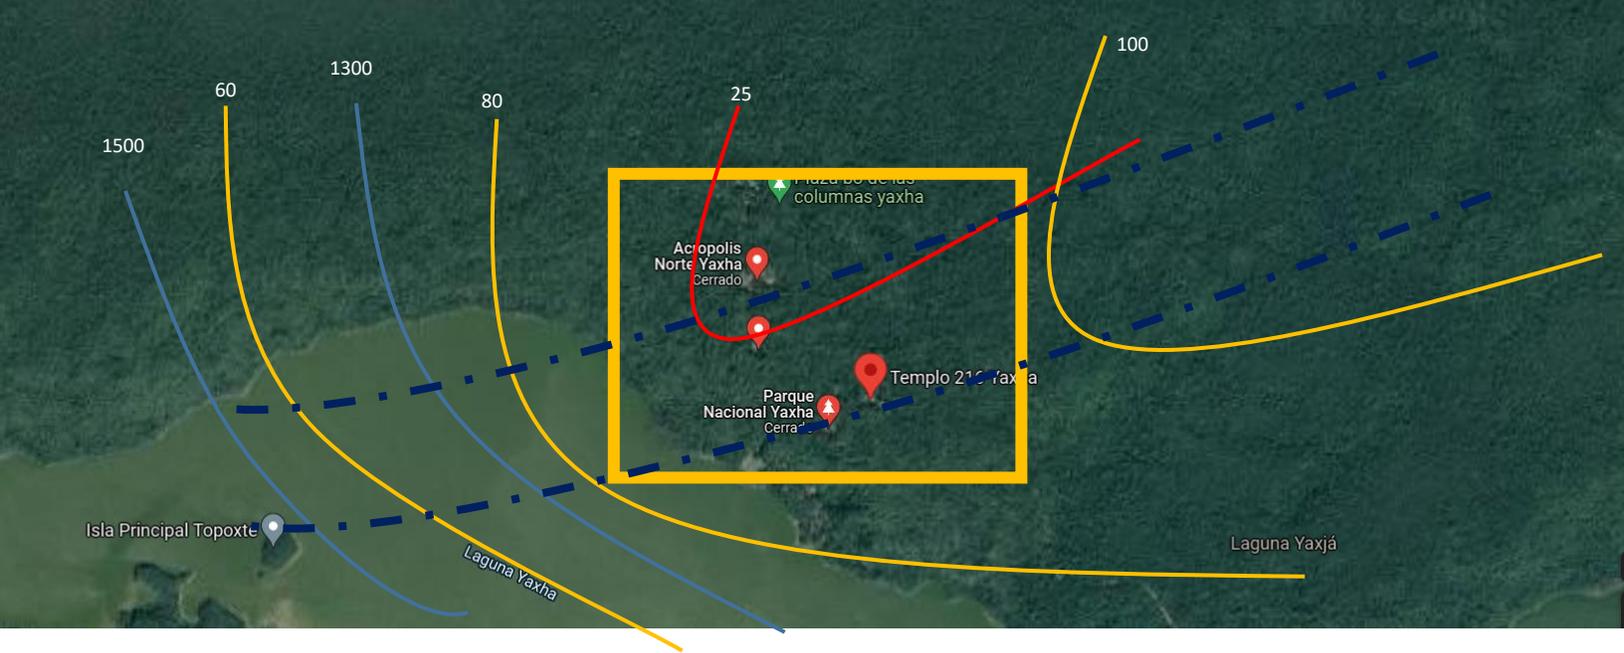
Figura 11. Mapa análisis características atmosférica reserva Parque Nacional Yaxhá, Petén Guatemala
 Fuente de información: INSIVUMEH, Guatemala 2020
 Cuadro elaboración propia, enero 2022
 Fotografía: Google imágenes, mayo 2010

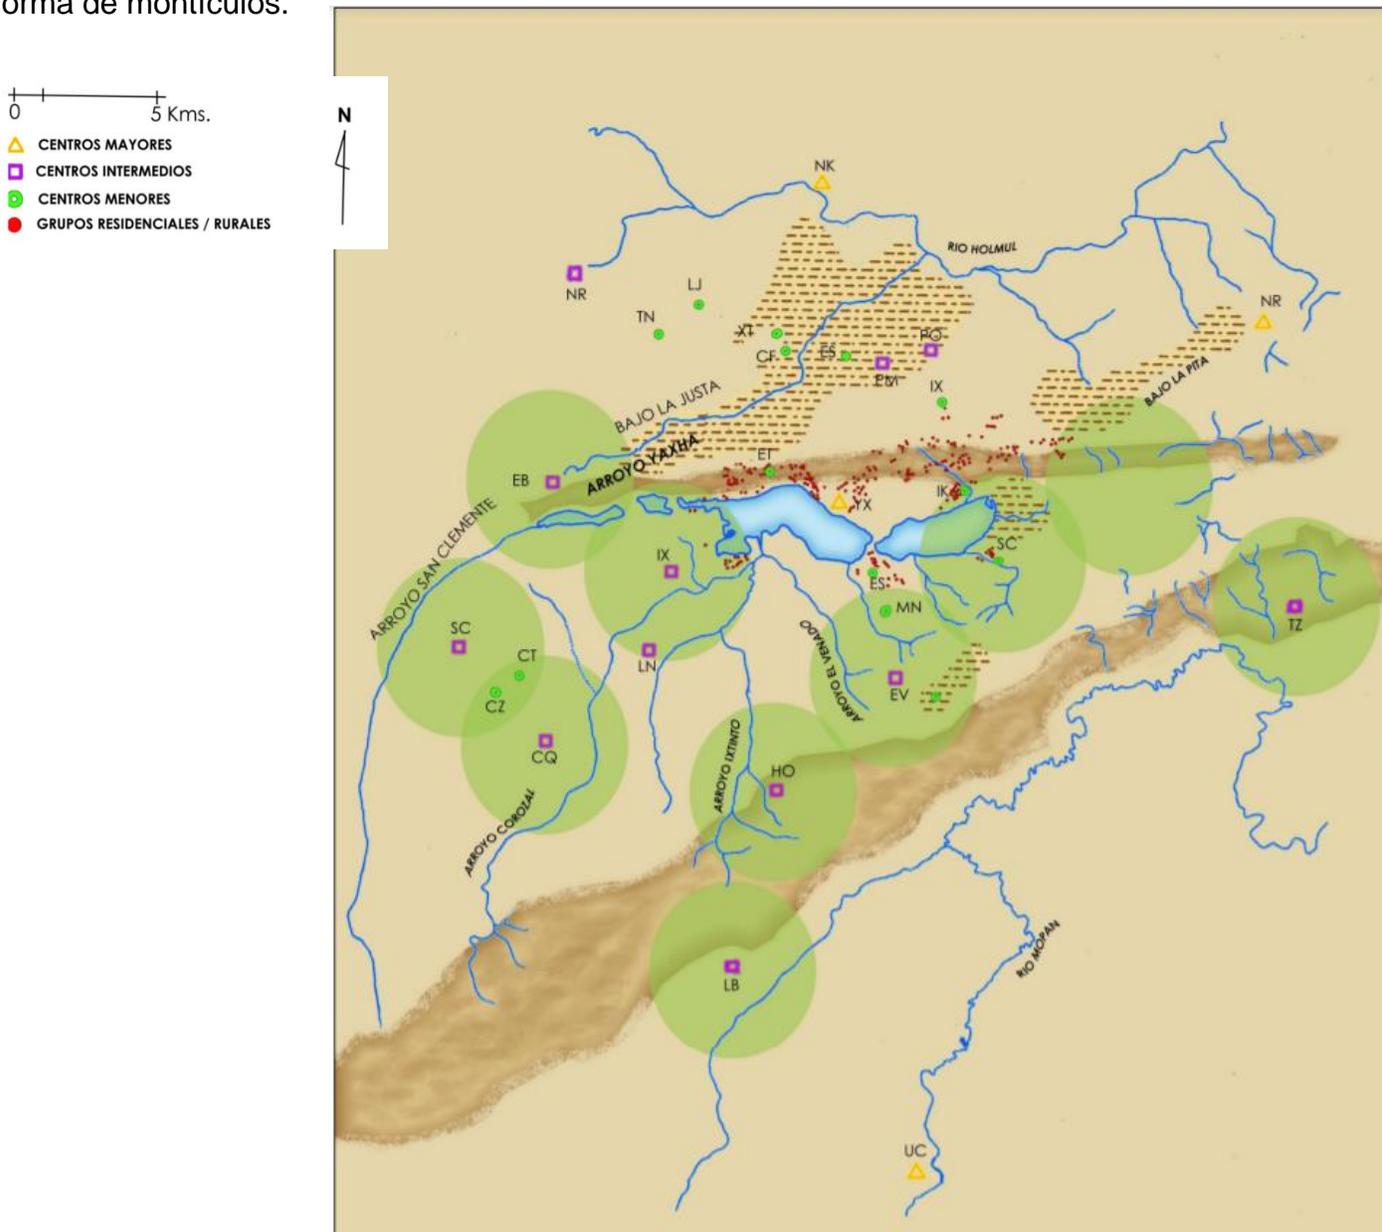
Figura 12.
 Mapa Cuencas de Yaxhá
 Fuente de información: DECORSIAP-IDAETH
 Fotografía: Google imágenes, enero 2022

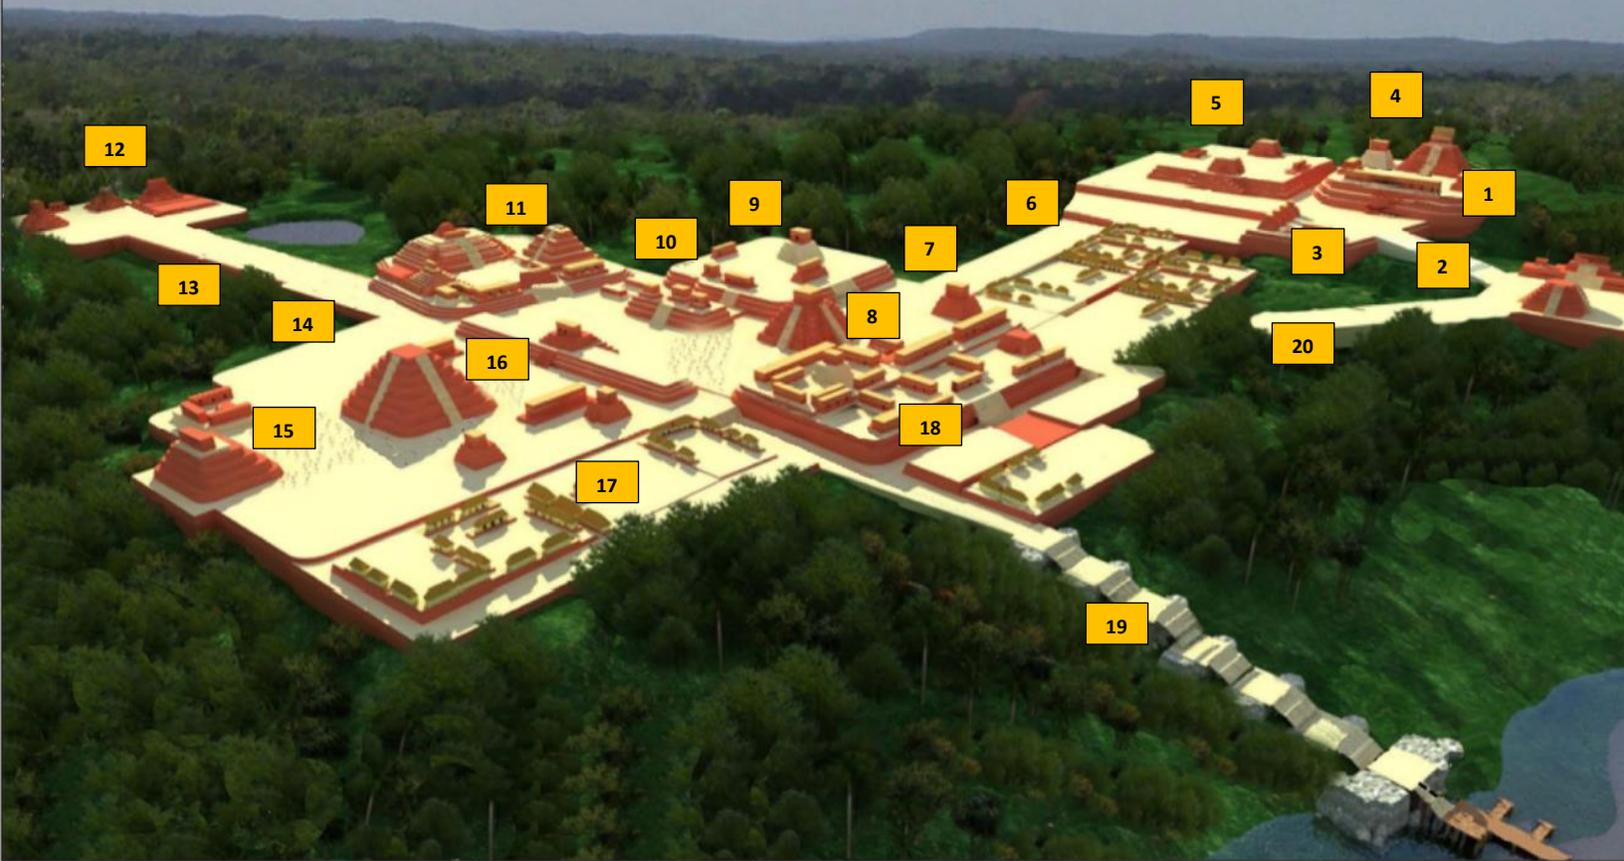
Figura 13.
 Mapa de zonificación
 Fuente de información: DECORSIAP-IDAHE
 Elementos de zonificación elaboración propia, enero 2022
 Fotografía: Google imágenes, enero 2022

Ubicación del equipamiento del Parque nacional Yaxhá, según la distribución del mismo dentro del área que contempla el sitio arqueológico prehispánico.

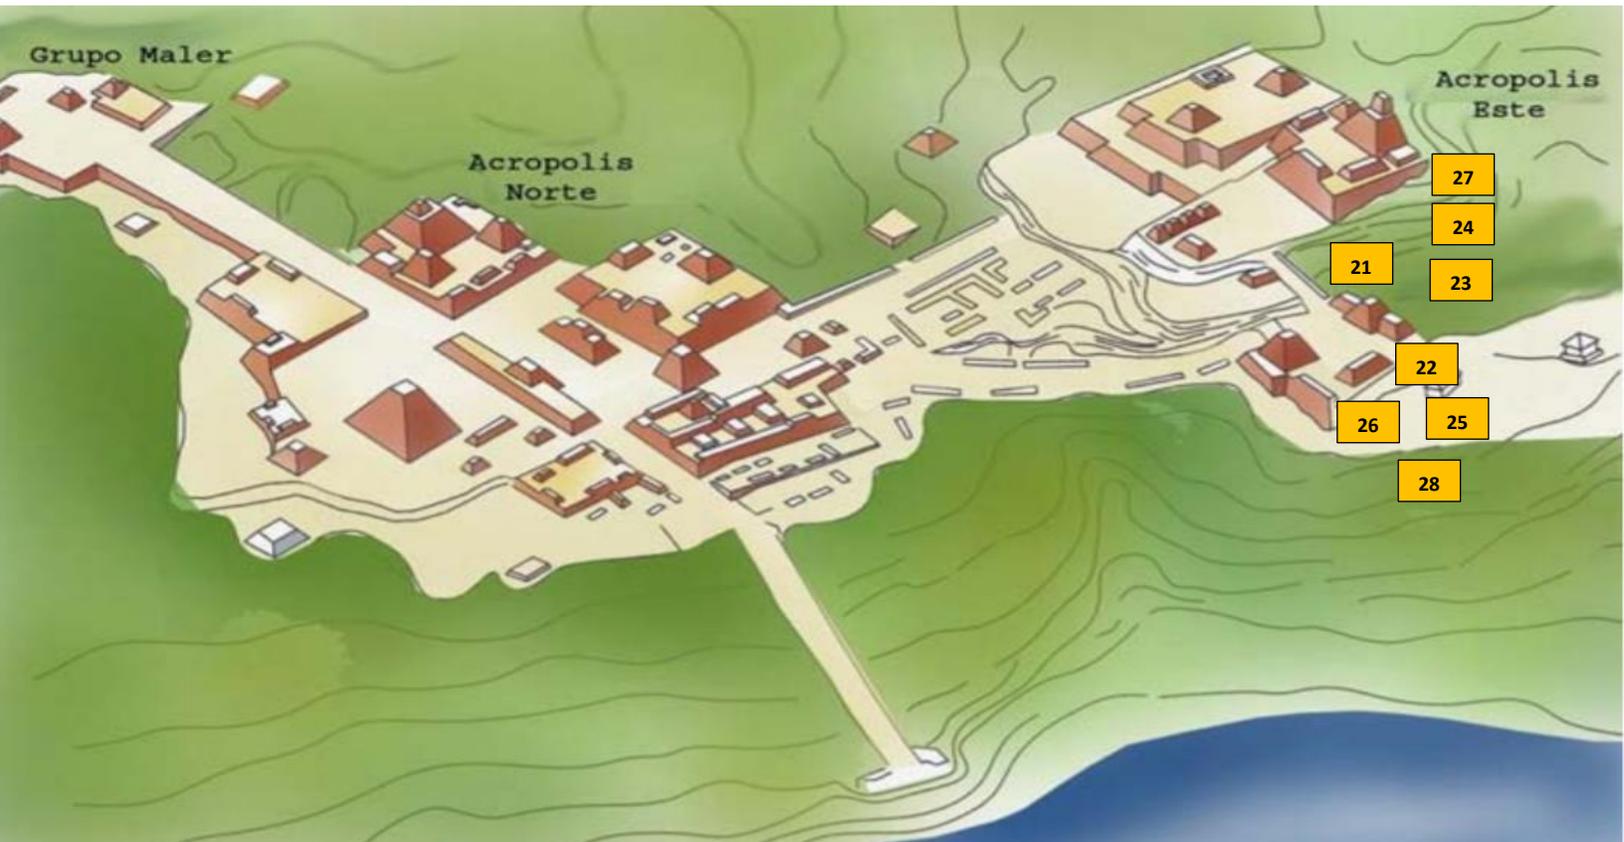
Figura 14.
 Mapa de zonificación
 Fuente de información: Noriega, Raúl, Breitner González y Erwin Franciné Valiente
 Elementos de zonificación elaboración propia, enero 2022
 Fotografía: Google imágenes, enero 2022

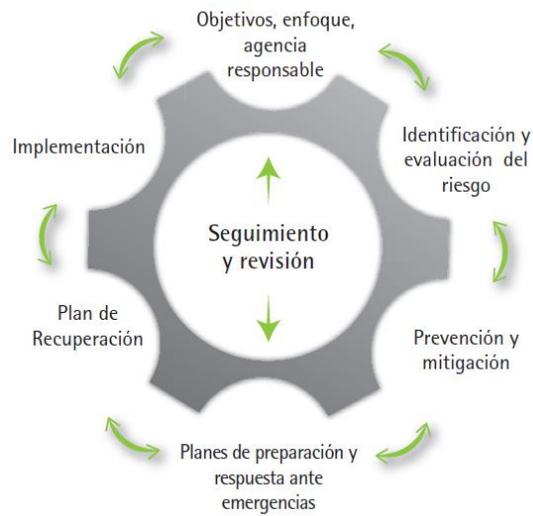
Diagrama IV.

Dentro de los procesos de evaluación, se hace indispensable contar con un proceso base para cada uno de los informes de observación, con el propósito de medir los cambios cualitativos y cuantitativos en la estructura y así verificar los efectos e impactos. La vulnerabilidad puede incluir vulnerabilidad arqueológica en el campo del Patrimonio Cultural Tangible.

Gráfica, planteamiento metodológico del World Heritage. UNESCOO 2010

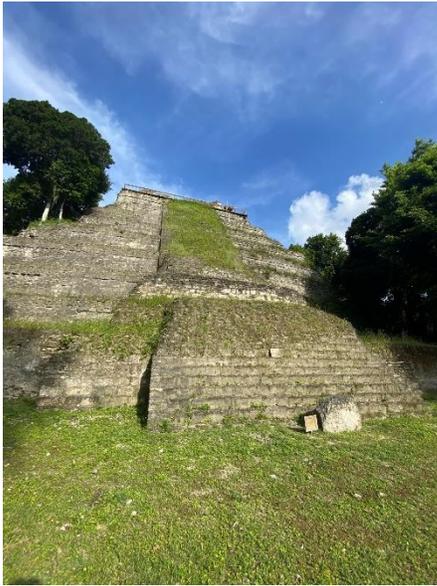
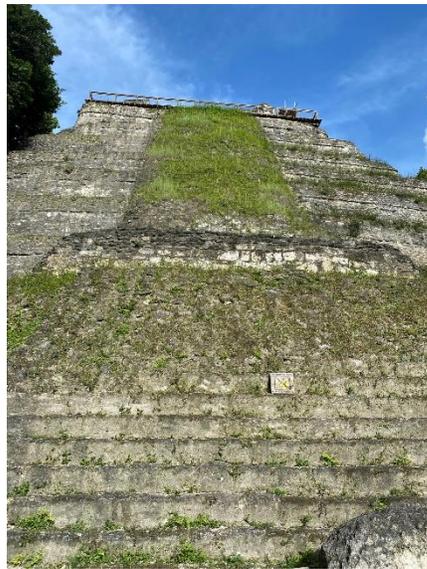
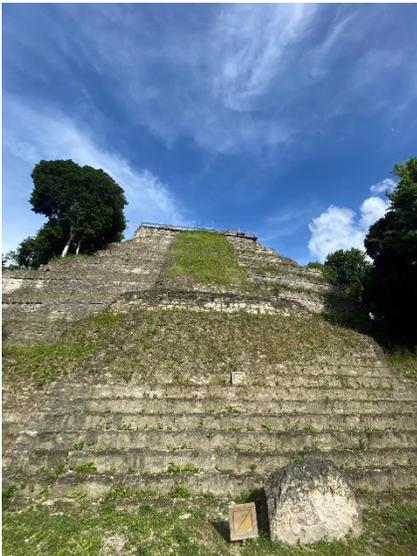
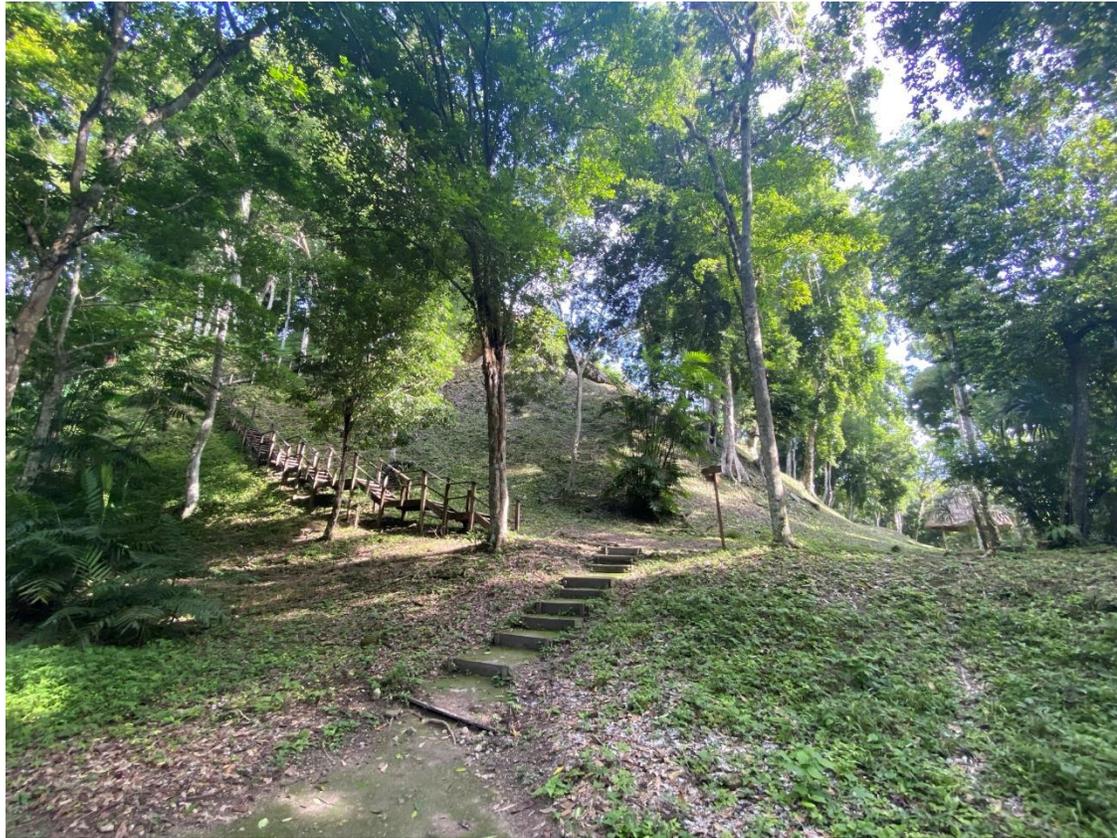
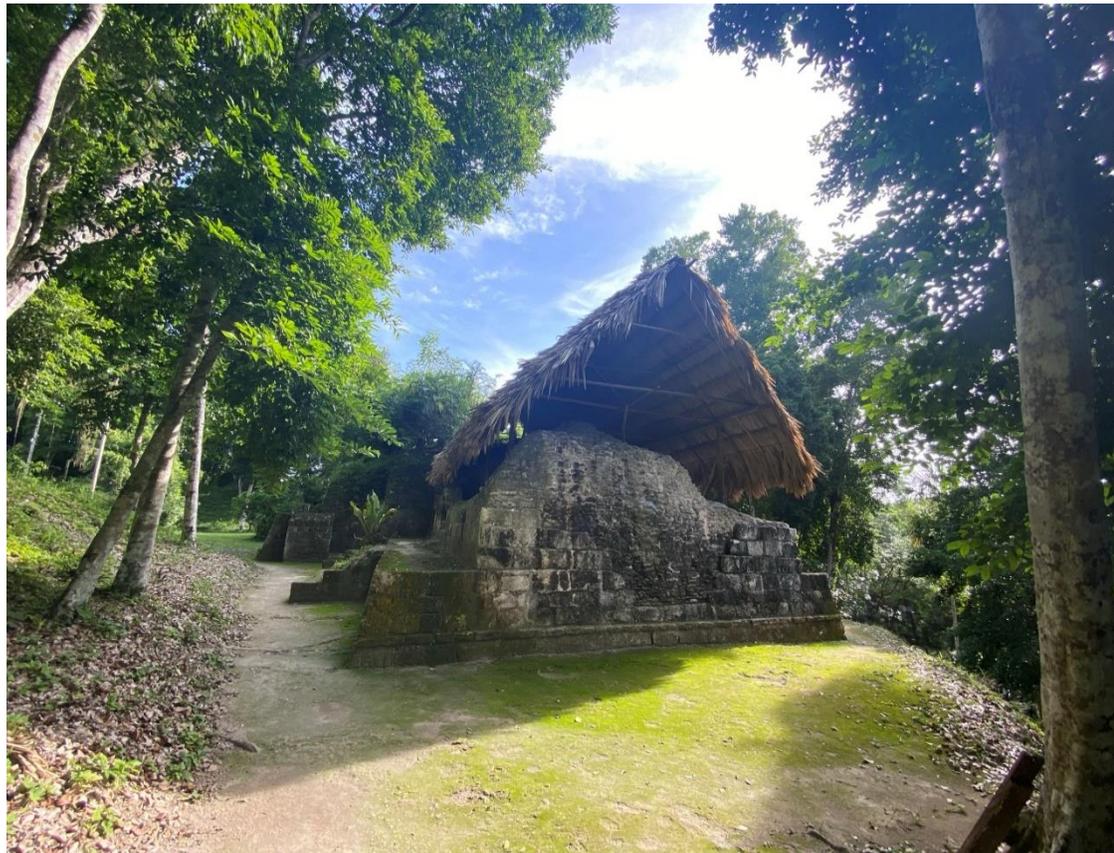
Figura 43, 44, 45, 46, 47
Elementos arquitectónicos prehispánicos y entorno natural
Fuente de información: visita de campo, Wendy Estrada

Para realizar el análisis ambiental y de conservación del elemento arquitectónico prehispánico, se procedió a realizar la documentación fotográfica del Edificio 216, abarcando el entorno natural. Dichas fotografías se utilizaron para el trabajo de gabinete en el desarrollo de la elaboración del presente documento.

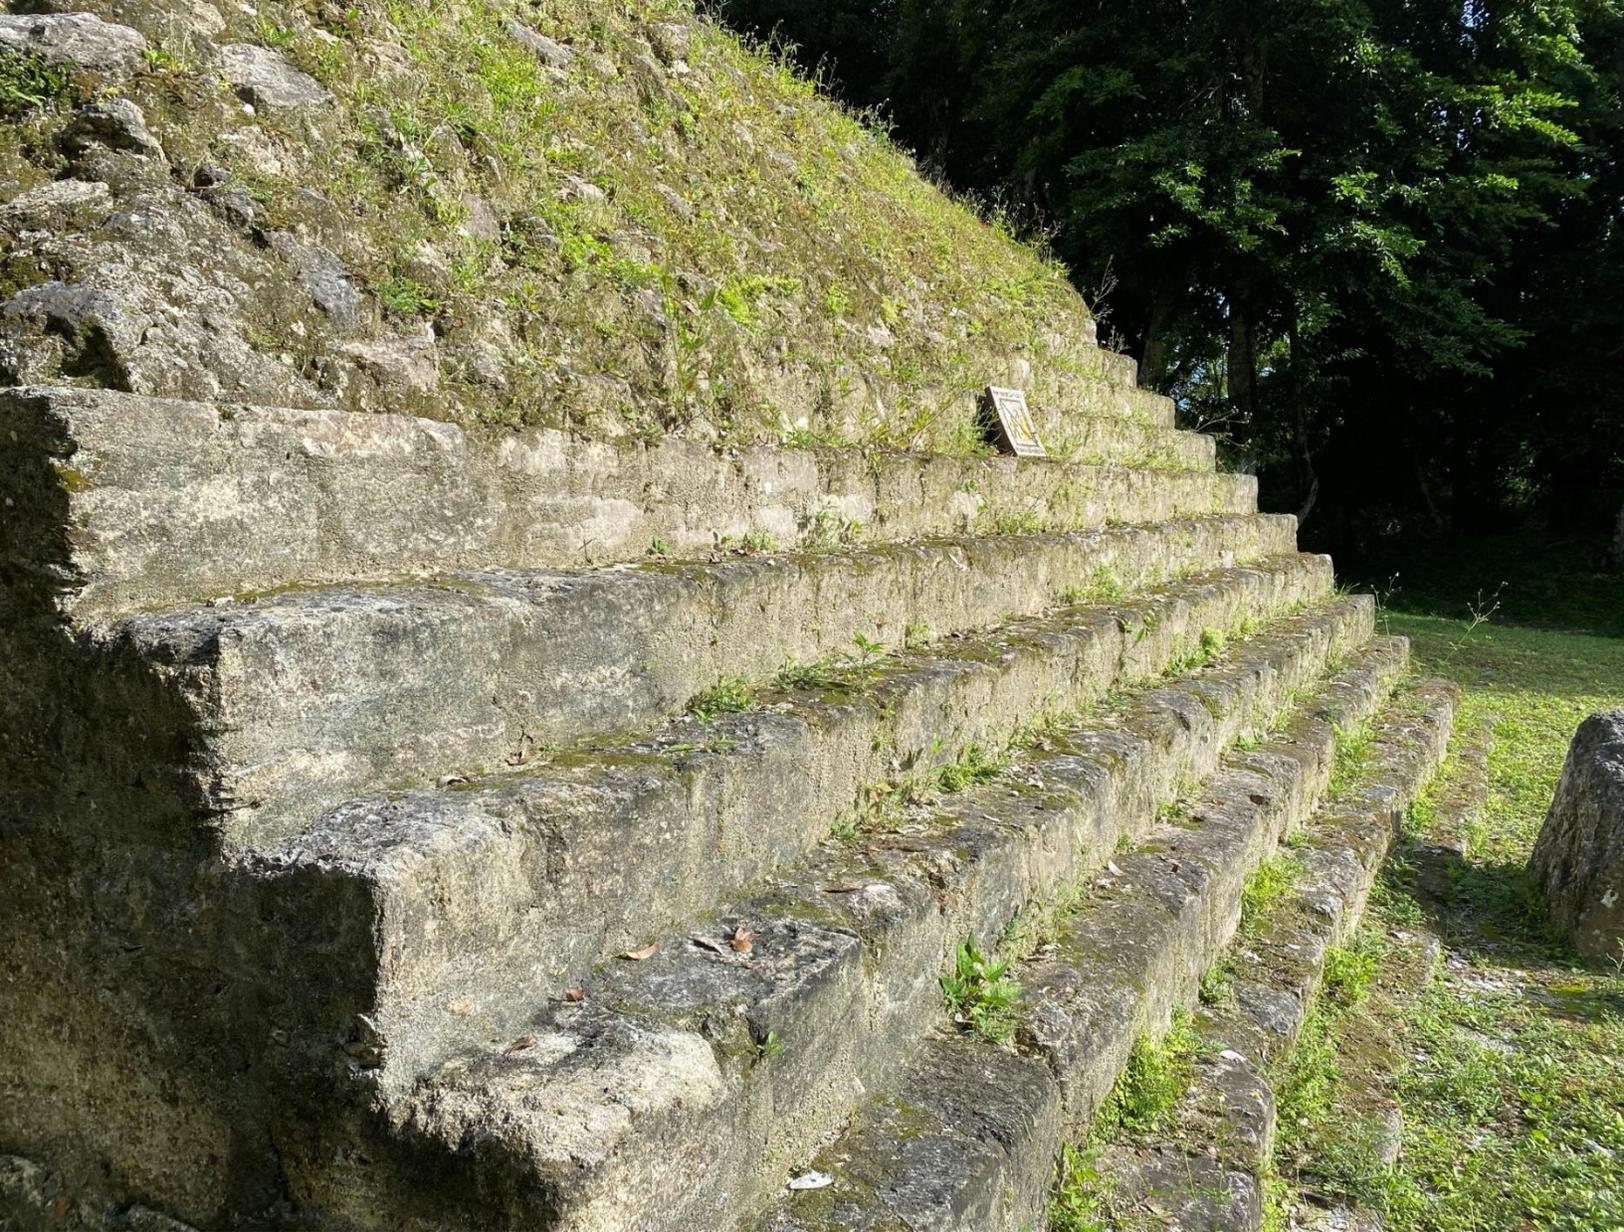
Figuras 78, 79, 80, 81
Vegetación existente escalinata Edificio 216, Yaxhá Petén
Fotografía: Wendy Estrada, 2022

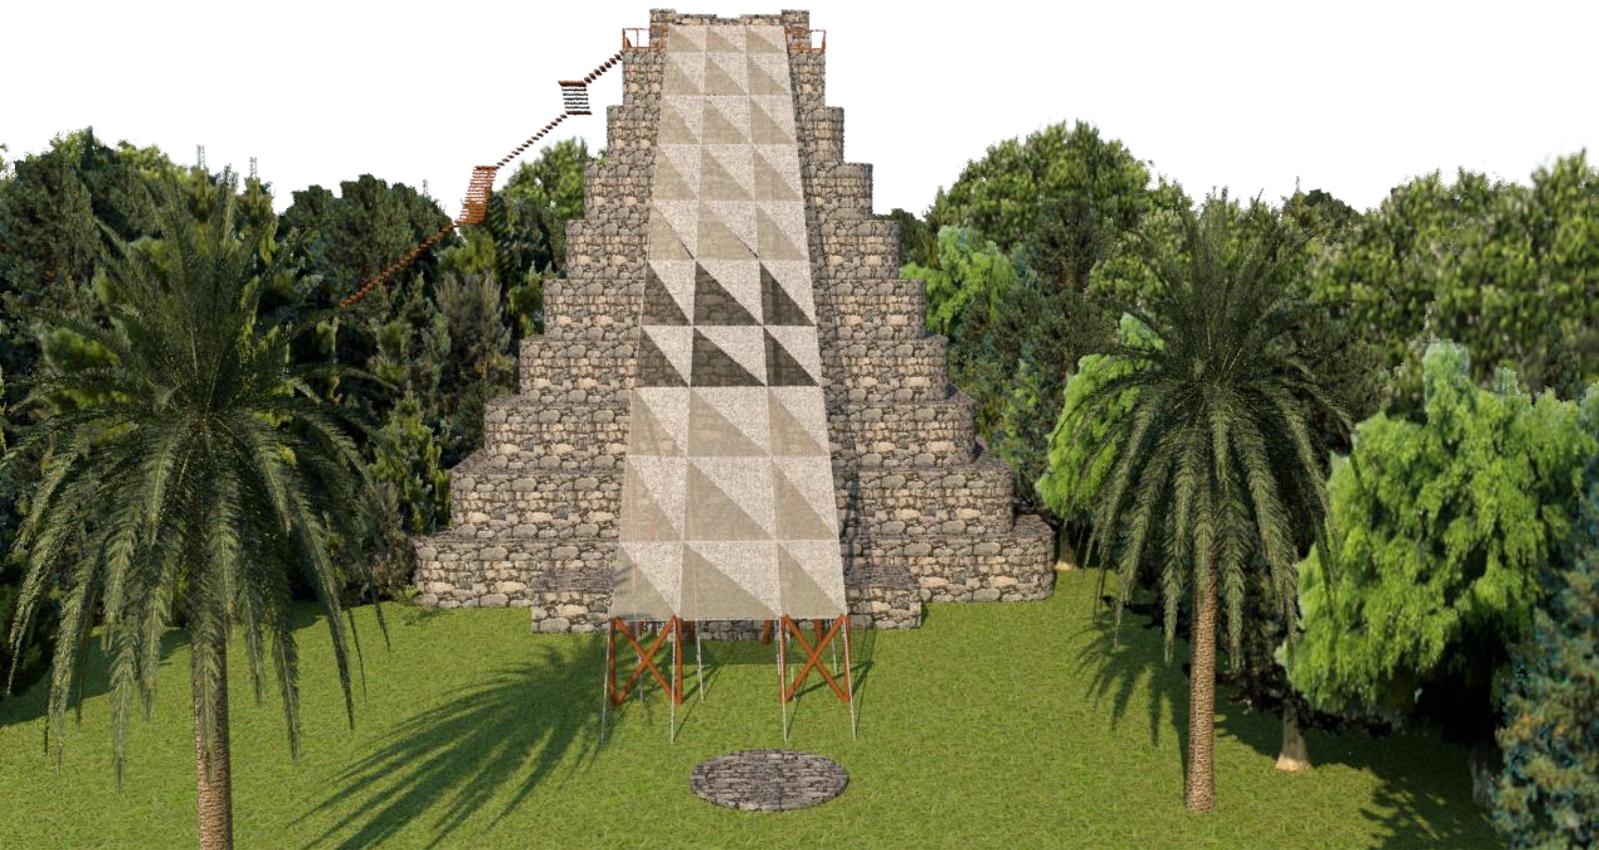
Figura 82.
Vistas 3D, entorno natural y Edificio 216, Yaxhá, Petén, Guatemala
Render: Wendy Estrada, enero 2022

Se propone diseño de ritmo de colores de sarán (malla sombra) en tono de grises, con forma triangular (1.65m*1.65m*2.10m).

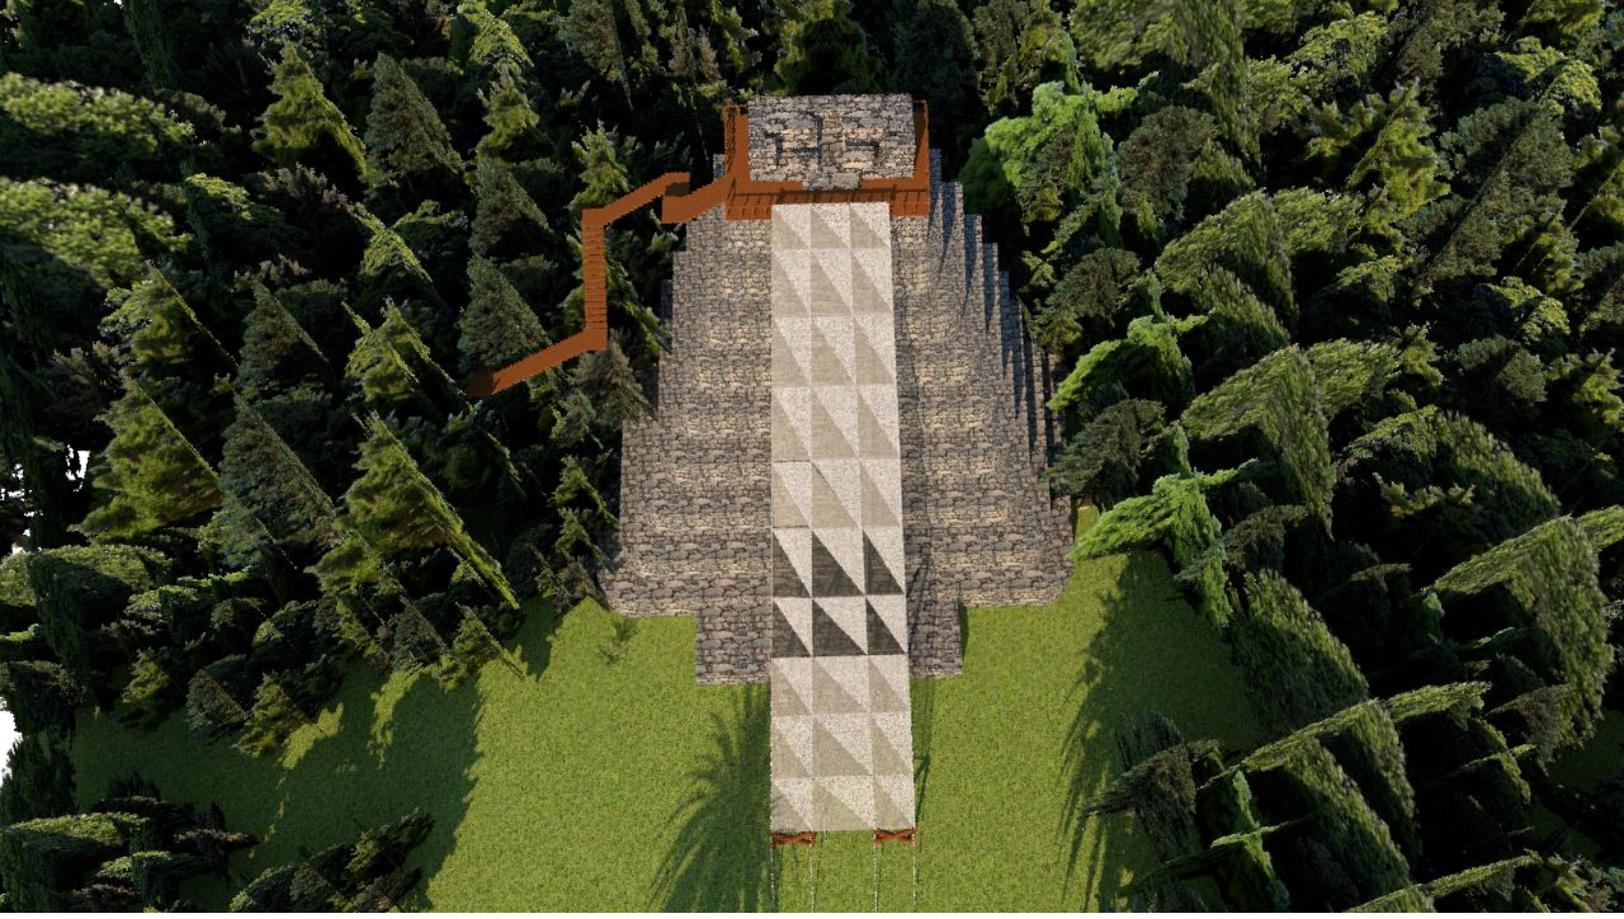
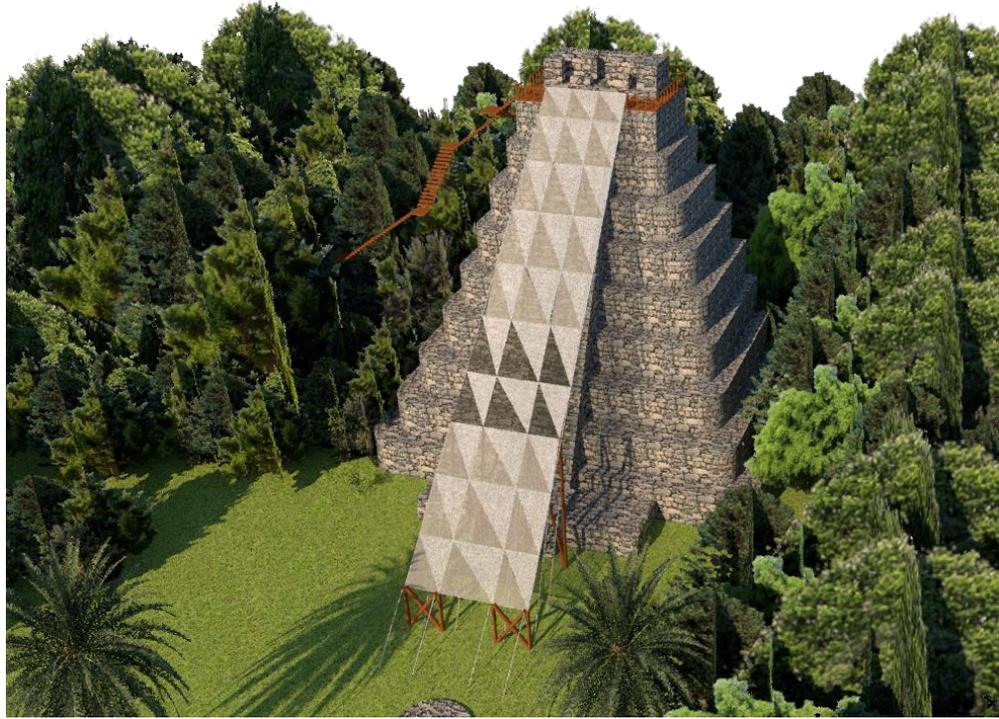
Figura 83, 84, 85, 86.
 Vistas 3D, entorno natural y Edificio 216, Yaxhá, Petén, Guatemala
 Render: Wendy Estrada, enero 2022

Debdo a la intervención propuesta con la implementación del sarán se tendrá el control puntual del clima influido por factores ecológicos y medioambientales en el área determinada.
