EL EFECTO DEL CAMBIO CLIMÁTICO EN EL PATRIMONIO CULTURAL INMUEBLE PREHISPÁNICO. CASO ESTUDIO: LA PIEDRA CALIZA DE LA ESCALINATA DEL EDIFICIO 216, YAXHÁ, PETÉN GUATEMALA

UNIVERSIDAD DE SAN CARLOS DE GUATEMALA
FACULTAD DE ARQUITECTURA
ESCUELA DE ESTUDIOS DE POSTGRADOS
MAESTRÍA EN DISEÑO PLANIFICACIÓN Y MANEJO AMBIENTAL

Tesis presentada por:
ARQUITECTA
WENDY LISSETT ESTRADA AGUIRRE

Guatemala, abril 2023

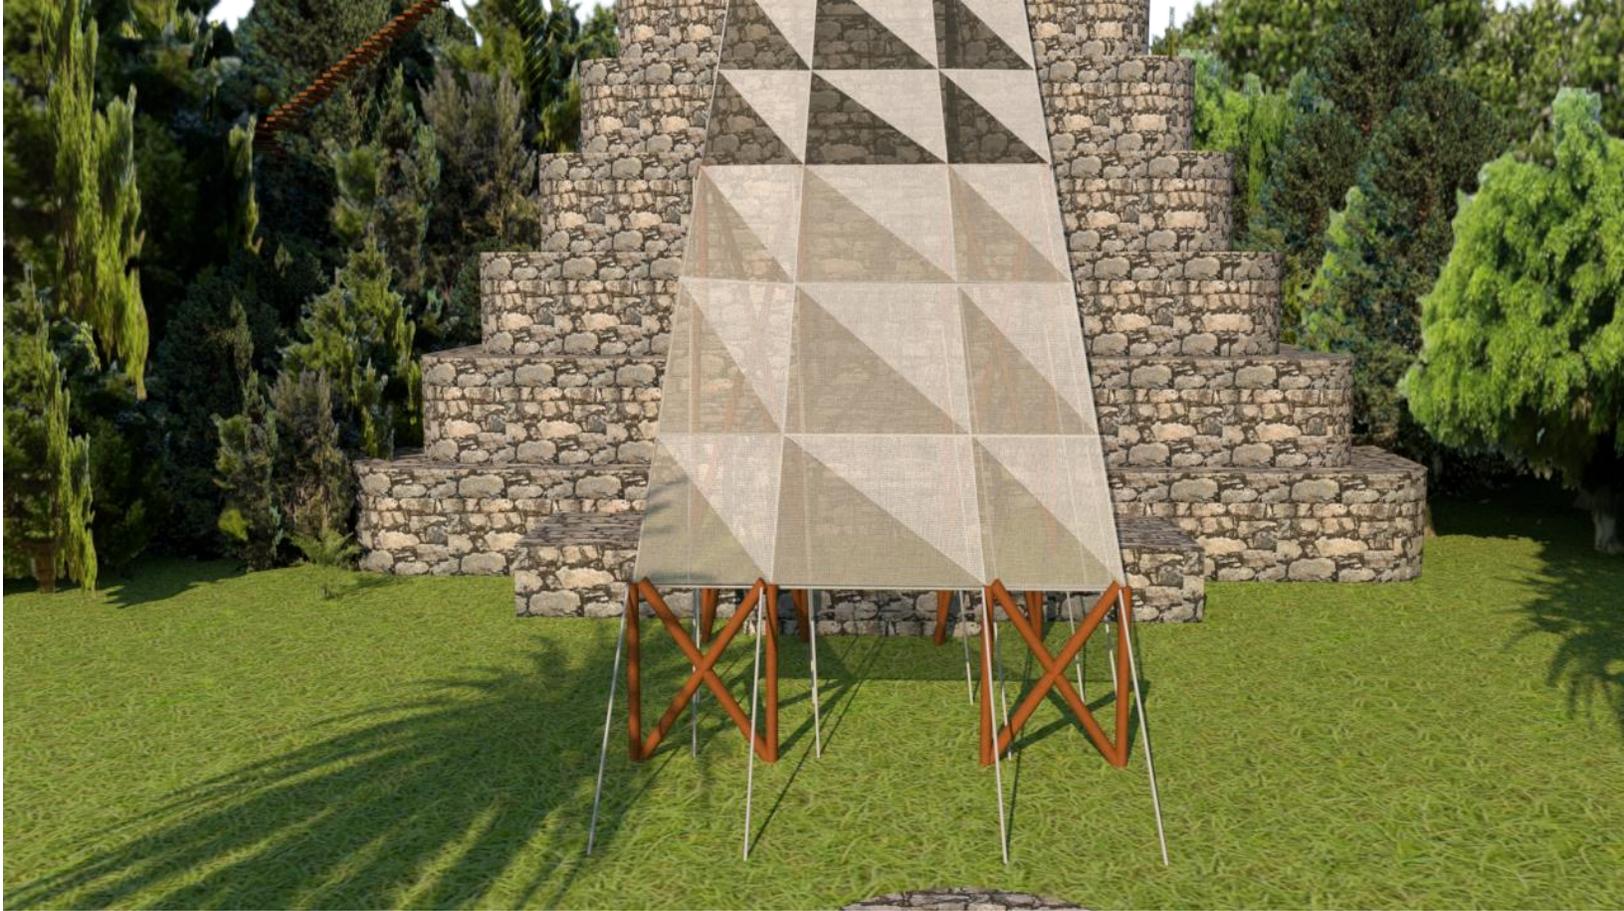
Figura 97.
 Vista 3D, estructura
 Render: Wendy Estrada,
 marzo 2022

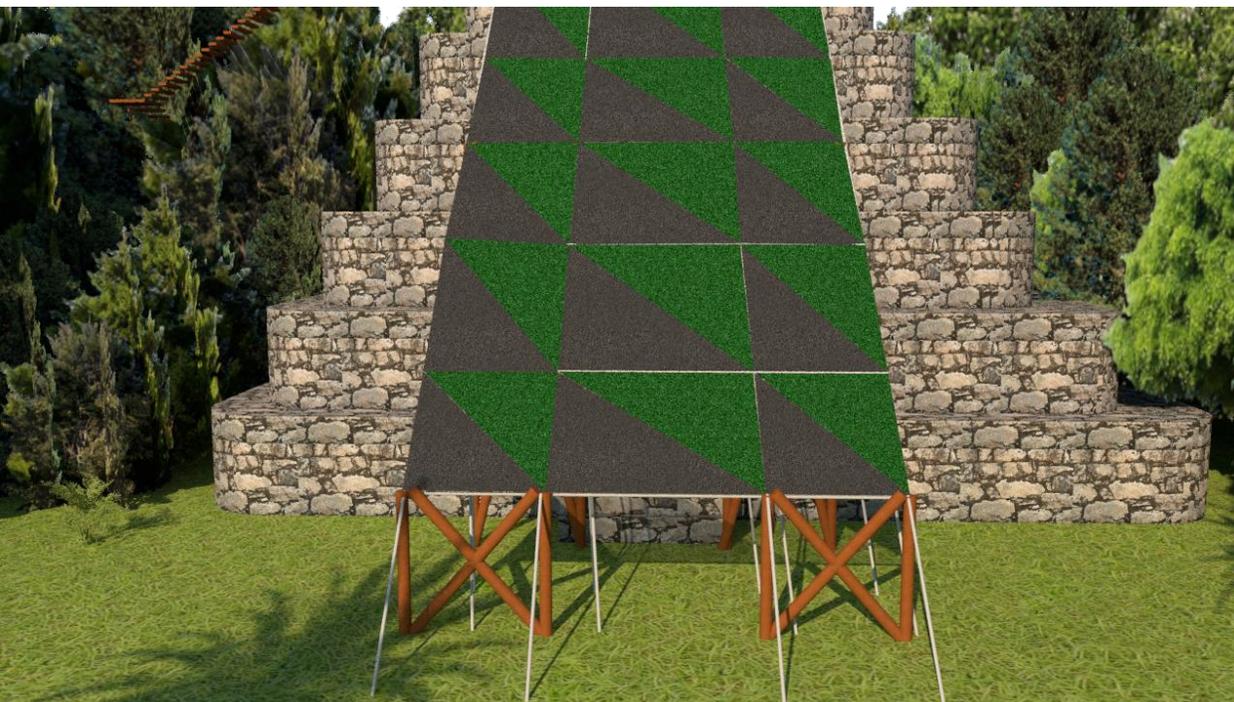
Figura 98.
 Vistas 3D, propuesta cubierta tonos gris- verde
 Render: Wendy Estrada, marzo 2022

Se propone diseño de ritmo de colores de sarán (malla sombra) en tono de grises, con forma triangular (1.65m*1.65m*2.10m).

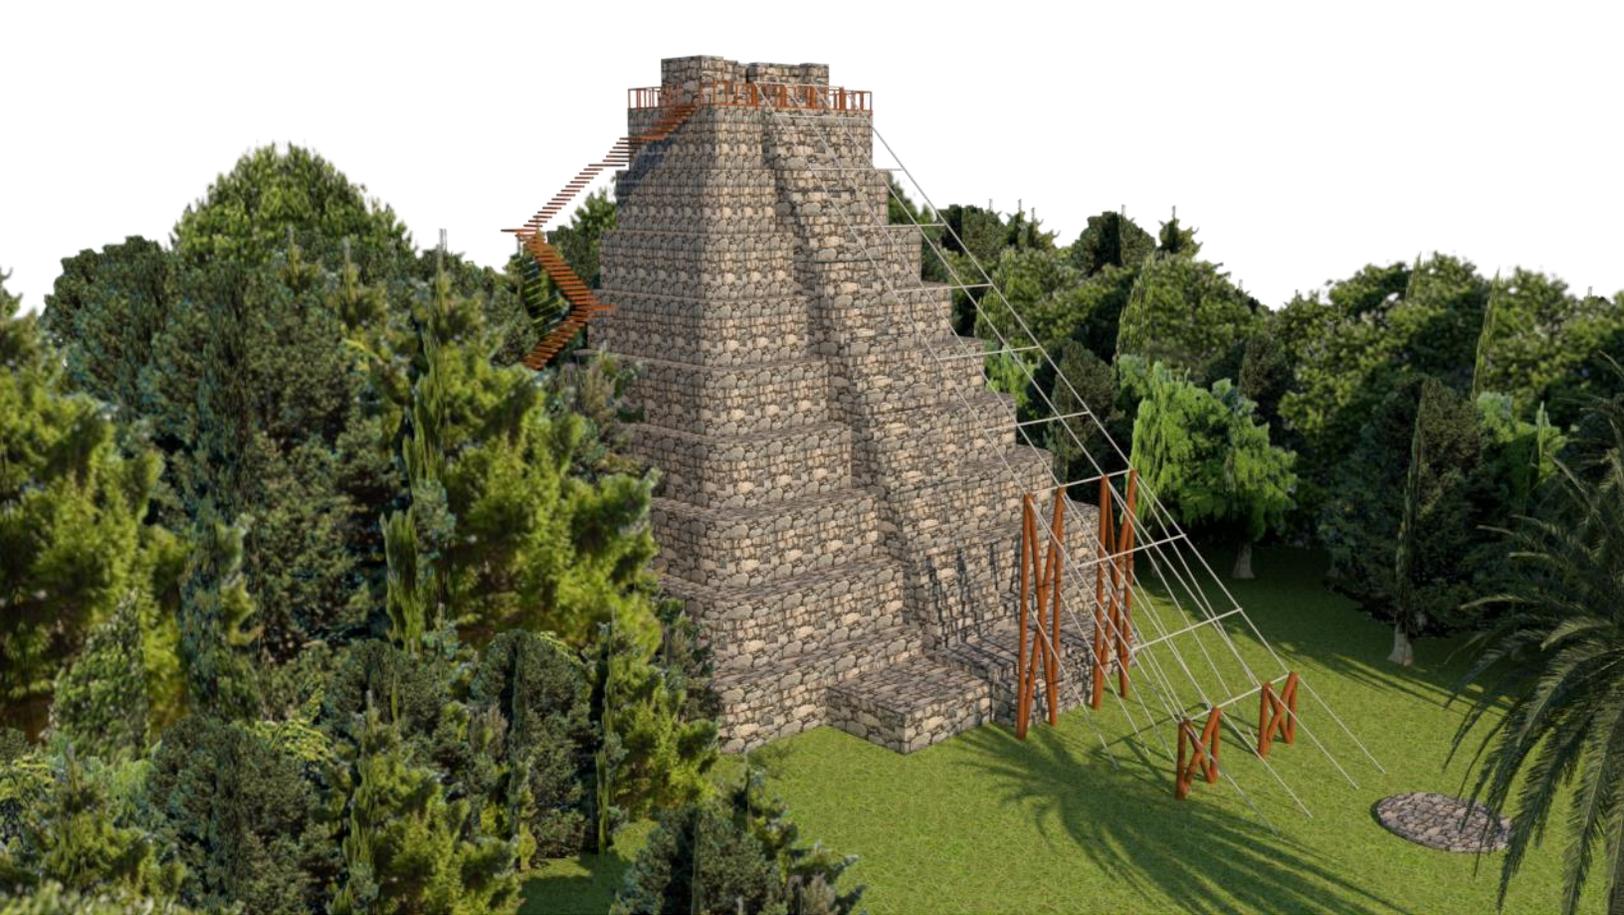
Figura 99.
Vistas 3D, estructura
Render: Wendy Estrada, marzo 2022

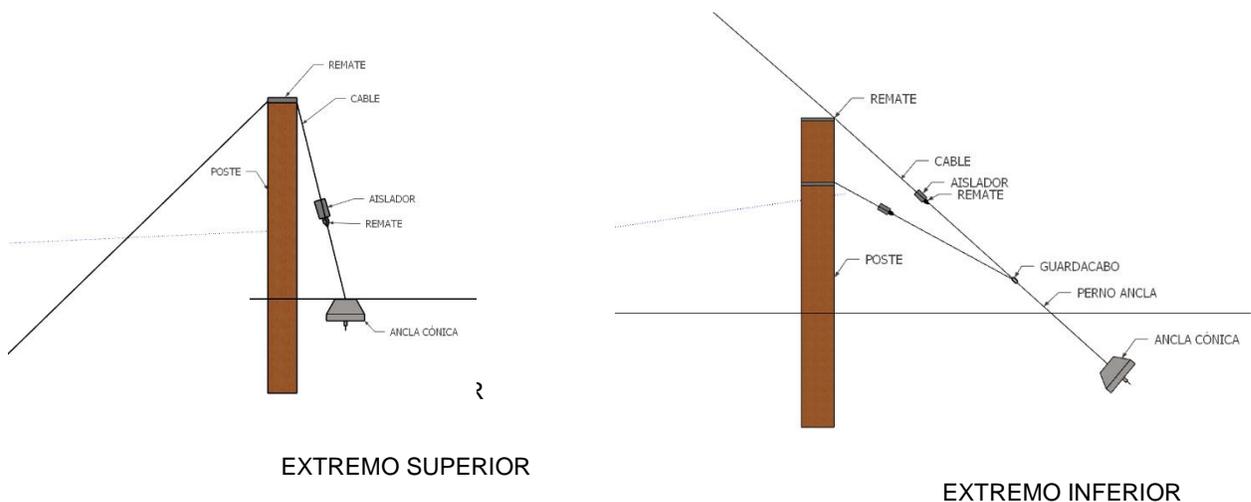
En cada extremo se colocará soporte a la estructura tensionada por medio de ancla cónica, lo cual permite resistir el anclaje de los postes evitando que estos fallen.

Figura 100, 101.
Anclaje estructura
Render: Wendy Estrada, abril 2022

Tipo U acero forjado para mayor resistencia, galvanizado en zinc para una resistencia superior al óxido y la corrosión. Doble tuerca apretar la abrazadera para un agarre firme.
