**Restauración, conservación y  
reciclaje templo de Santa Catalina,  
Antigua Guatemala, Sacatepéquez**

Proyecto de graduación

Restauración, conservación y reciclaje templo de Santa Catalina

Antigua Guatemala, Sacatepéquez

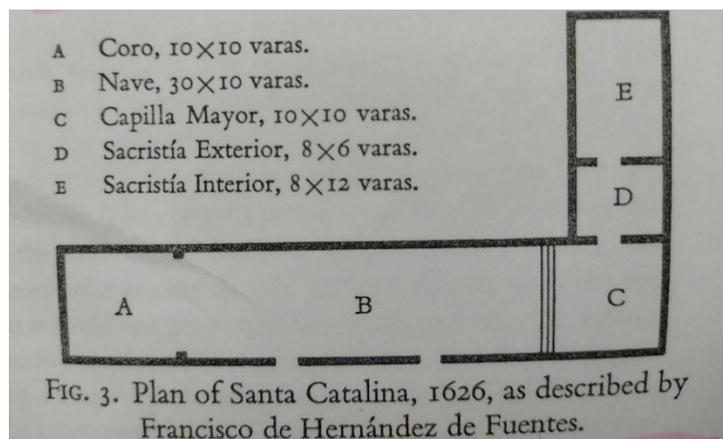
Imagen 2. Planta del templo Santa Catalina descrita por Francisco de Hernández de Fuentes

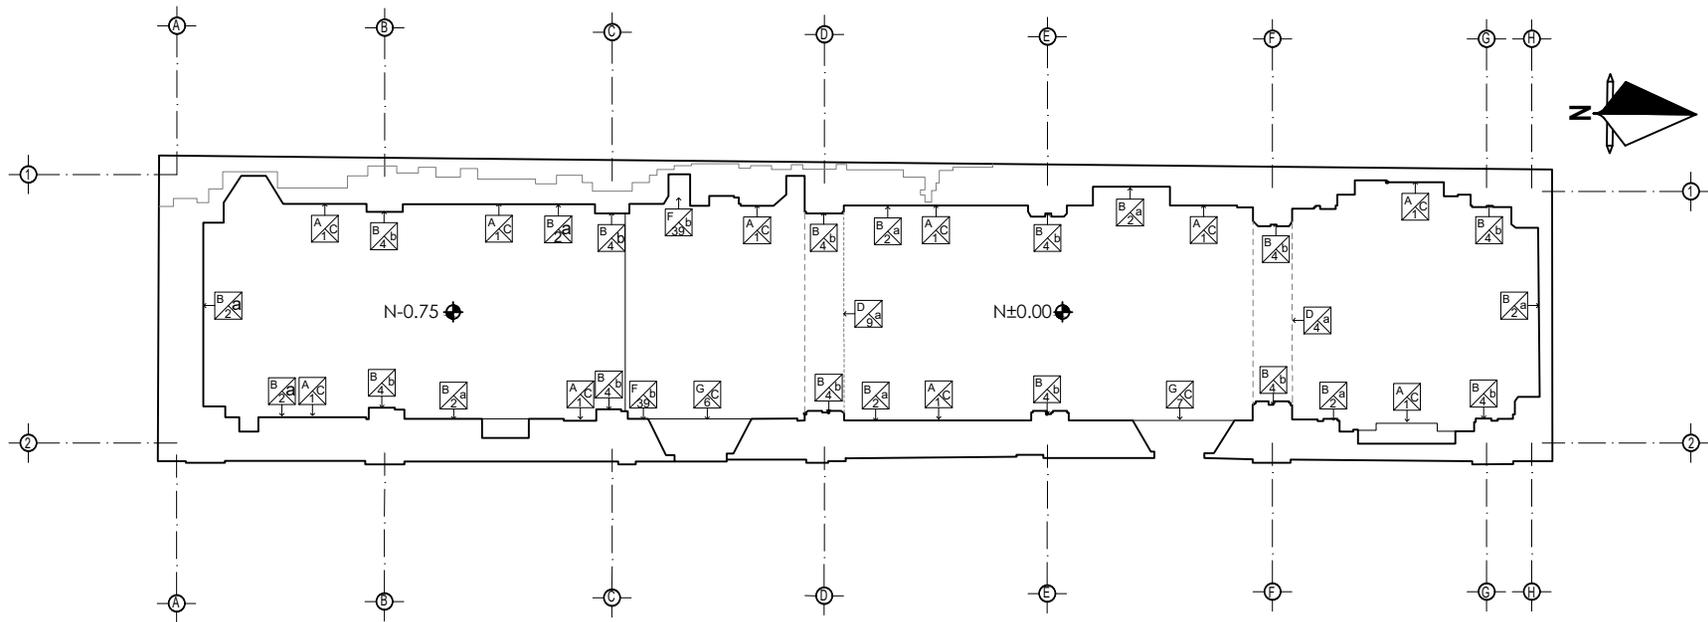
**PLANTA IGLESIA SANTA CATALINA**

UNIVERSIDAD DE SAN CARLOS DE GUATEMALA FACULTAD DE ARQUITECTURA	
	NOMBRE DEL PROYECTO: RESTAURACIÓN, CONSERVACION Y PROPUESTA DE RECICLAJE IGLESIA SANTA CATALINA, ANTIGUA GUATEMALA. SACATEPEQUEZ.	
NOMBRE DEL PLANO: PLANO DE INDENTIFICACION DE MATERIALES		HOJA No. <b>1</b>

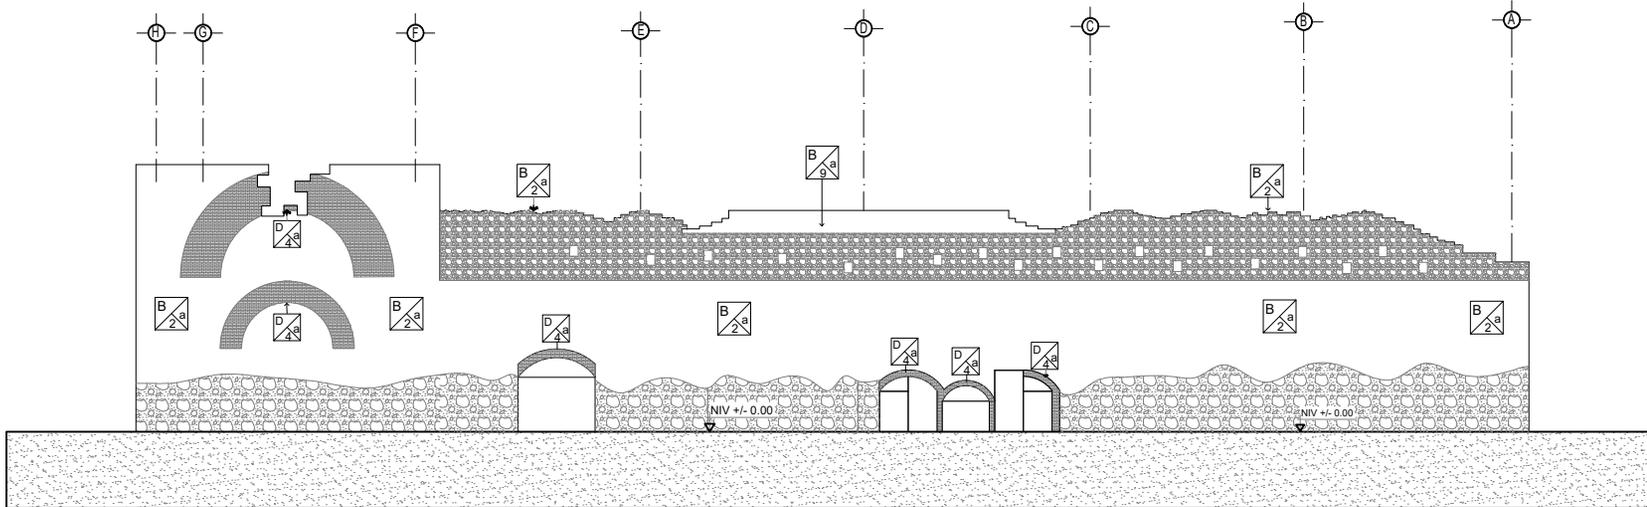
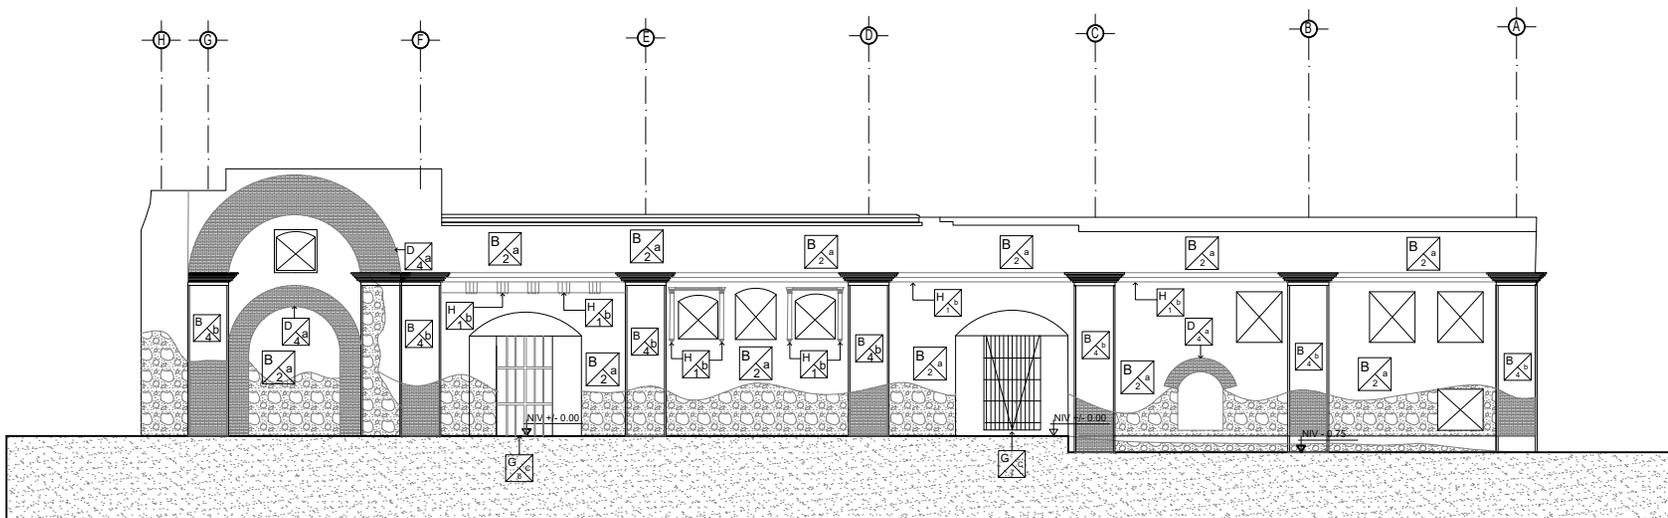
ELEVACION POSTERIOR LADO OESTE

IDENTIFICACION DE MATERIALES ESC:1:350

ELEVACION INTERIOR LADO ESTE

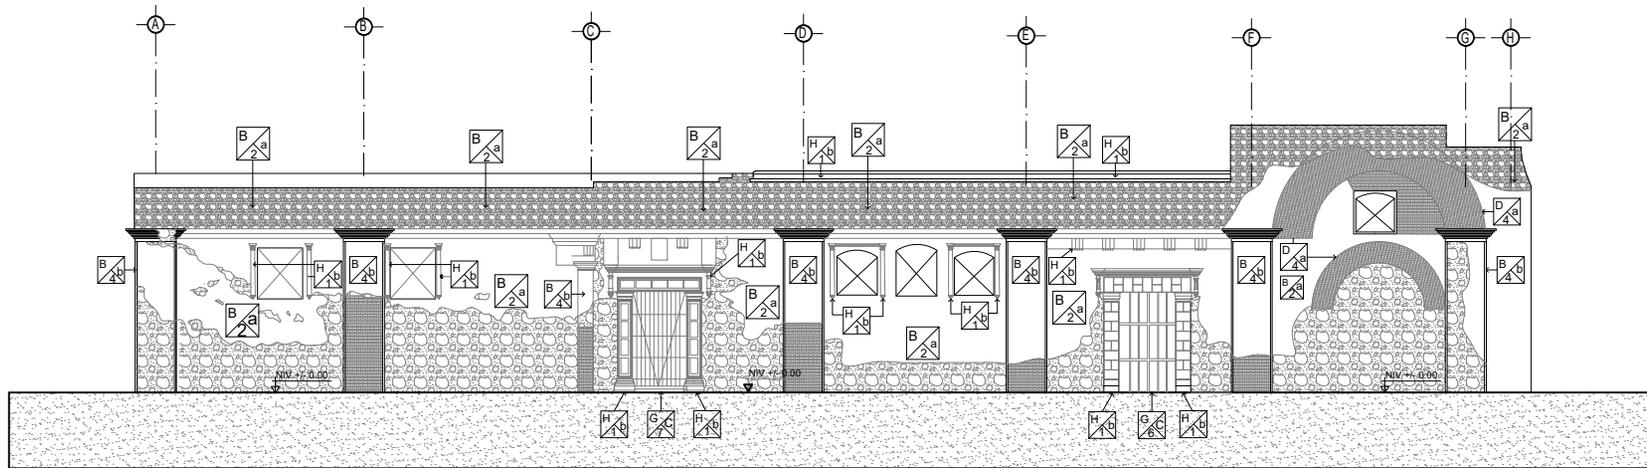
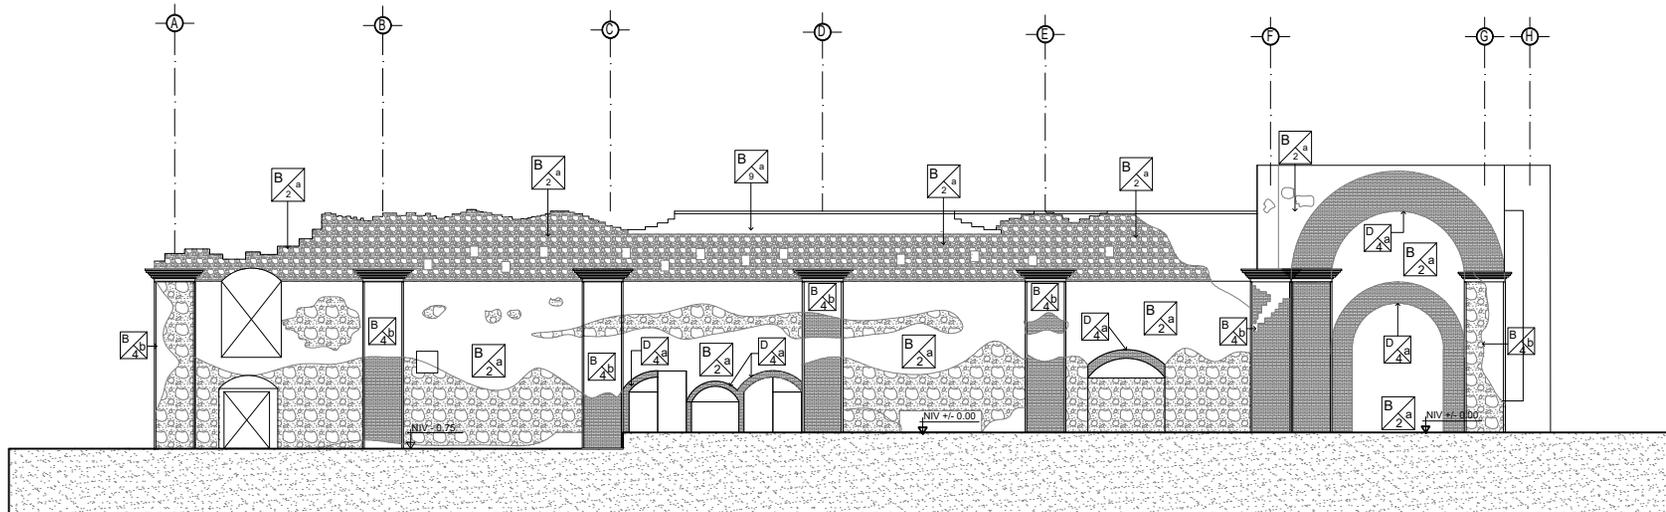
**ELEVACION FRONTAL ESTE**

IDENTIFICACION DE MATERIALES ESC:1:350

**ELEVACION INTERIOR LADO OESTE**

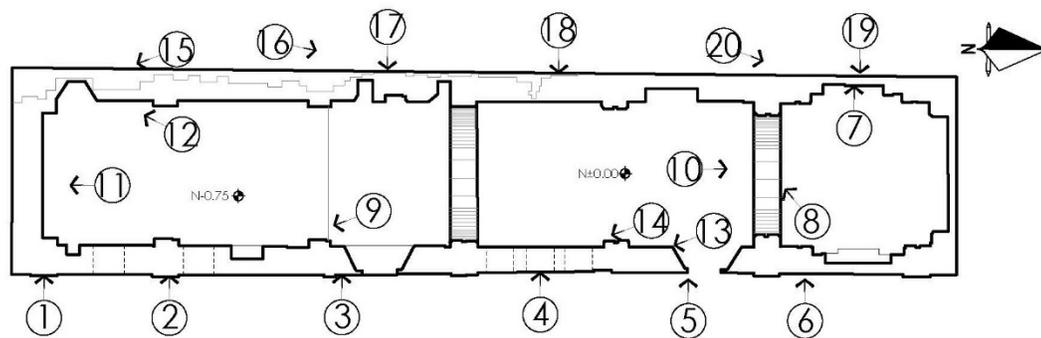
Imagen 19. Plano de ubicación de fotografías templo Santa Catalina  
Fuente: elaboración propia

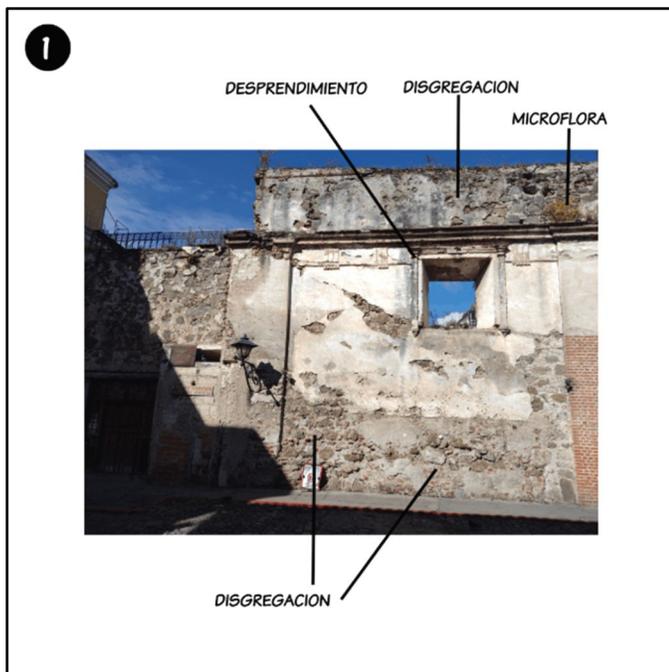
Imagen 20. Análisis de alteraciones y deterioros muro este  
Fuente: elaboración propia

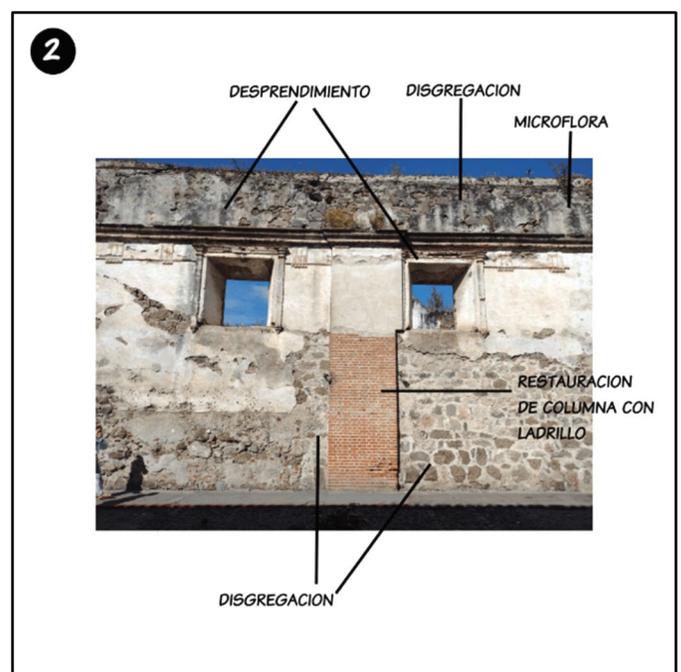
Imagen 21. Análisis de alteraciones y deterioros muro este  
Fuente: elaboración propia

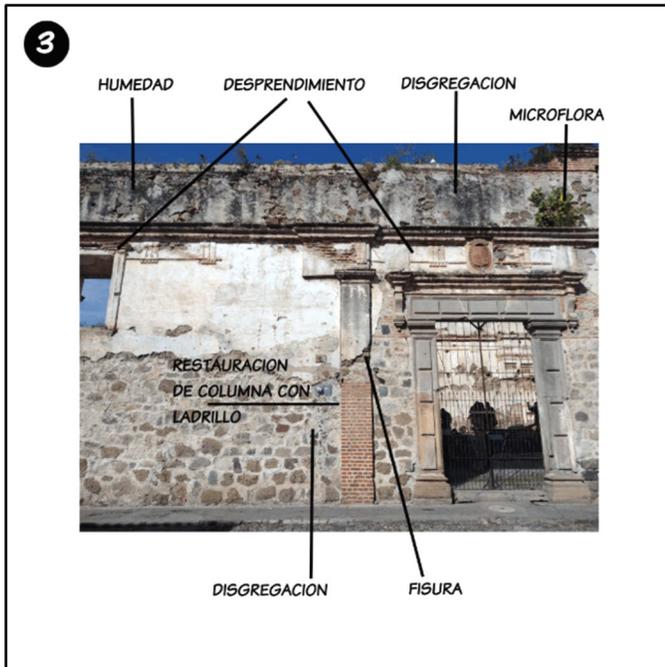
Imagen 22. Análisis de alteraciones y deterioros muro este  
Fuente: elaboración propia

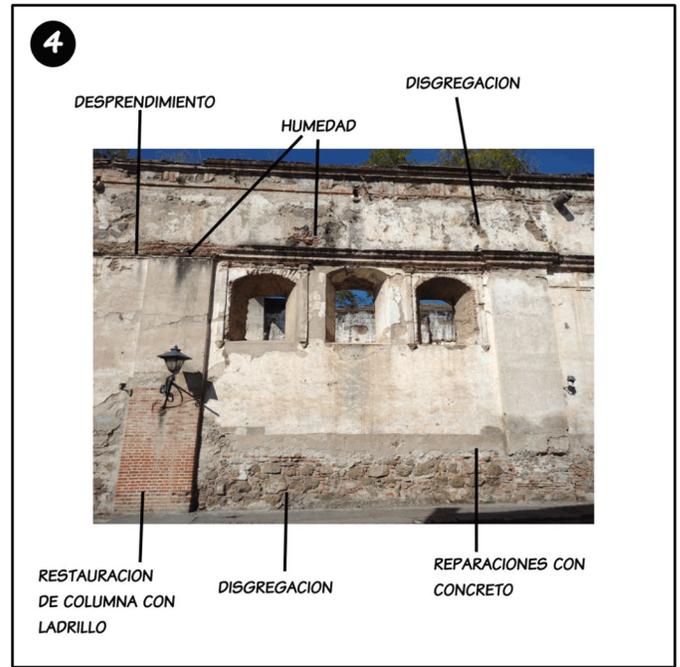
Imagen 23. Análisis de alteraciones y deterioros muro este  
Fuente: elaboración propia

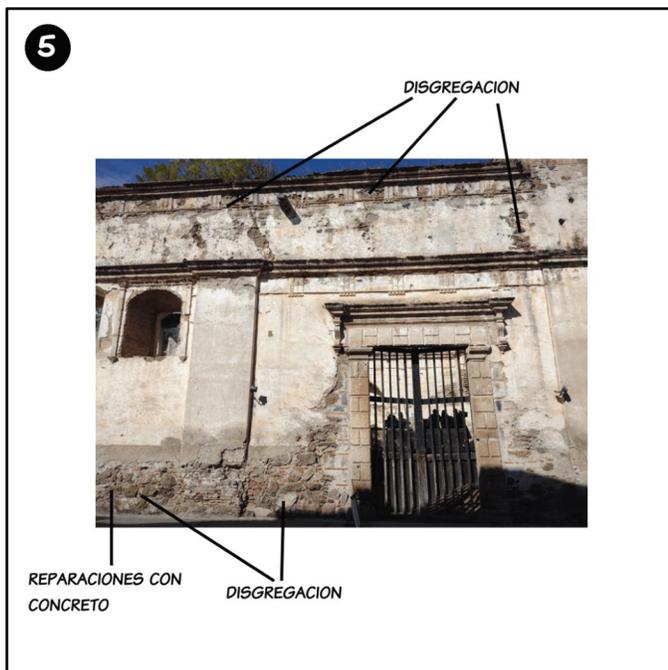
Imagen 24. Análisis de alteraciones y deterioros muro este  
Fuente: elaboración propia

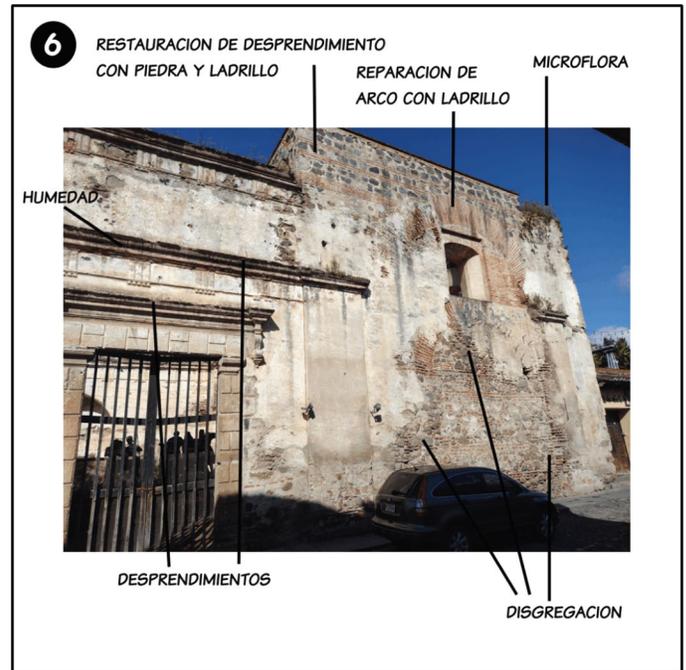
Imagen 25. Análisis de alteraciones y deterioros muro este  
Fuente: elaboración propia

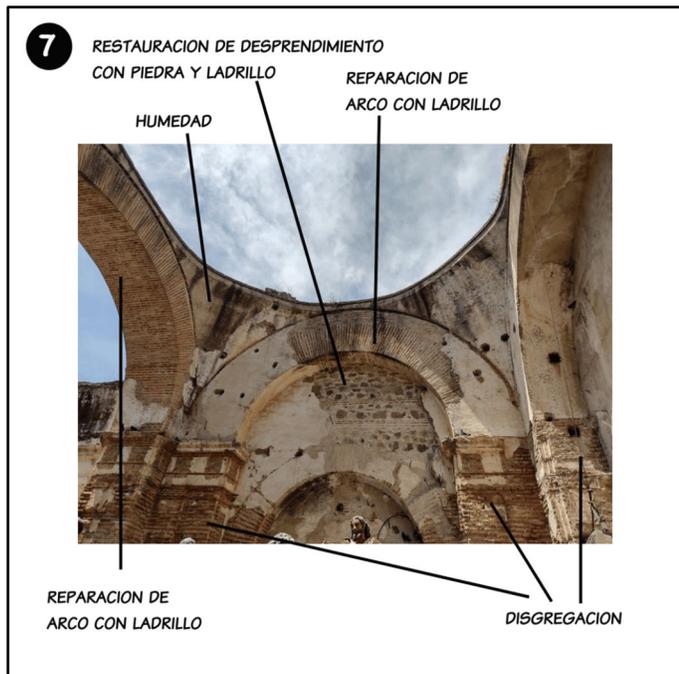
Imagen 26. Análisis de alteraciones y deterioros área interior

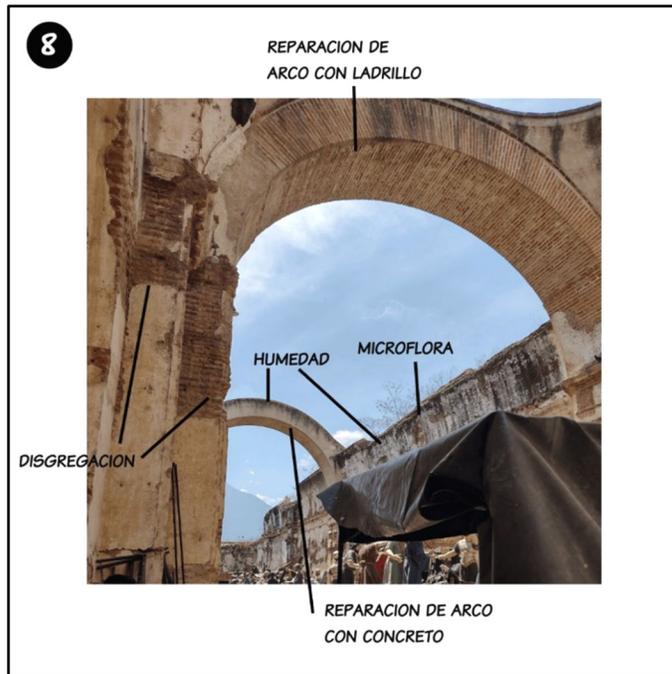
Imagen 27. Análisis de alteraciones y deterioros área interior

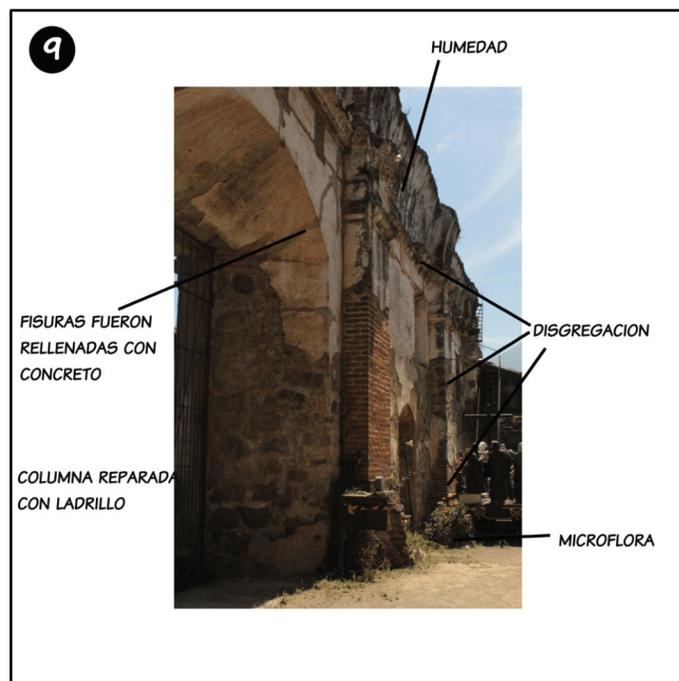
Imagen 29. Análisis de alteraciones y deterioros área interior

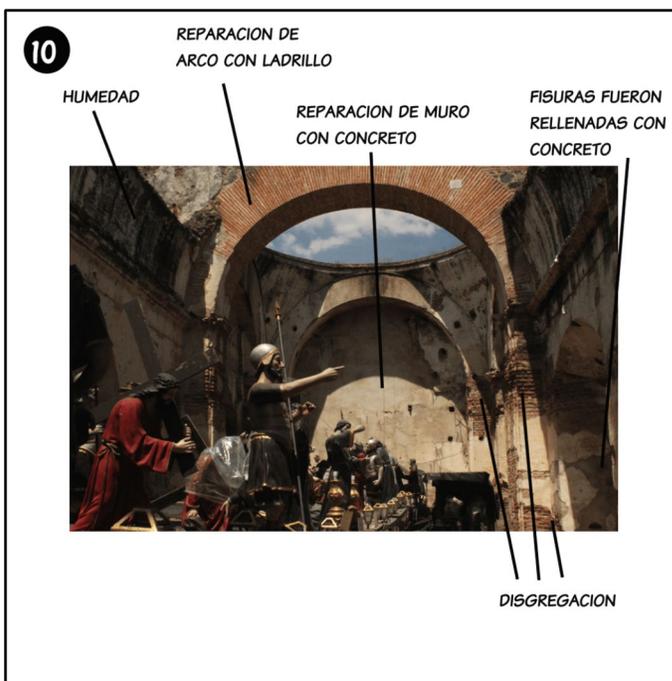
Imagen 28. Análisis de alteraciones y deterioros área interior

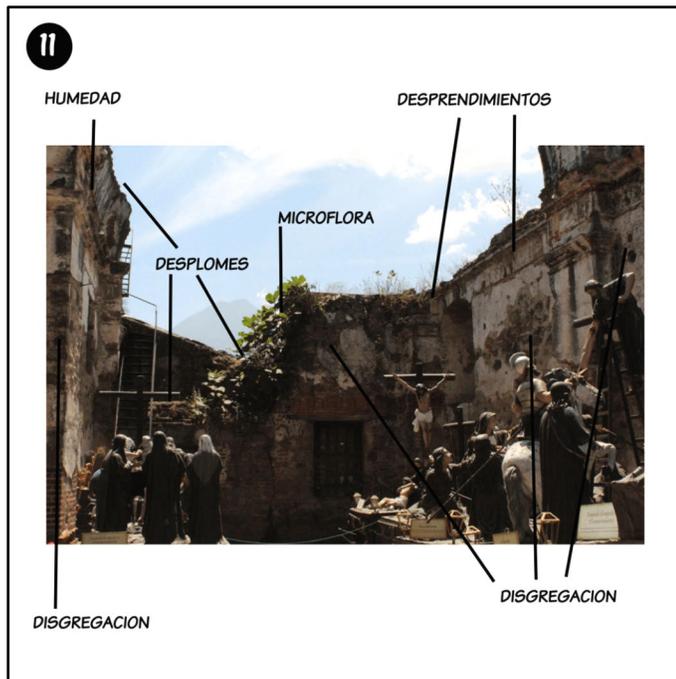
Imagen 30. Análisis de alteraciones y deterioros área interior  
Fuente: elaboración propia

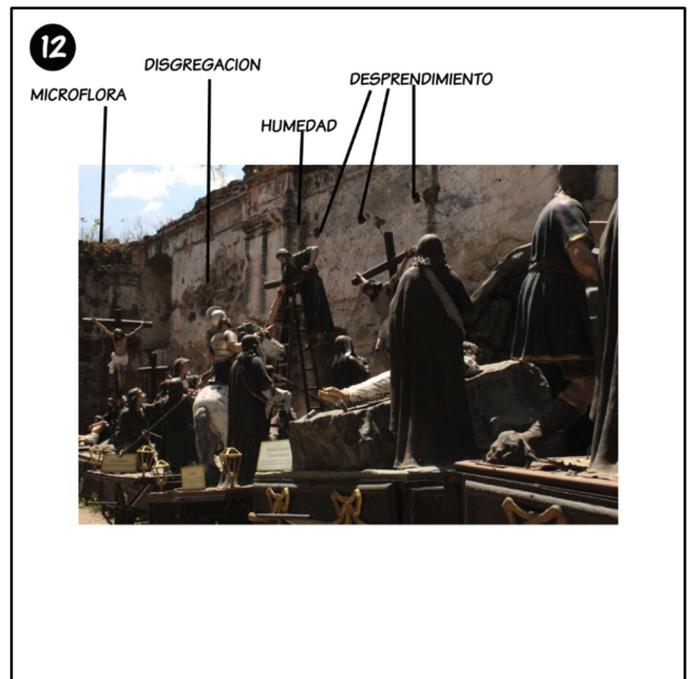
Imagen 31. Análisis de alteraciones y deterioros área interior  
Fuente: elaboración propia

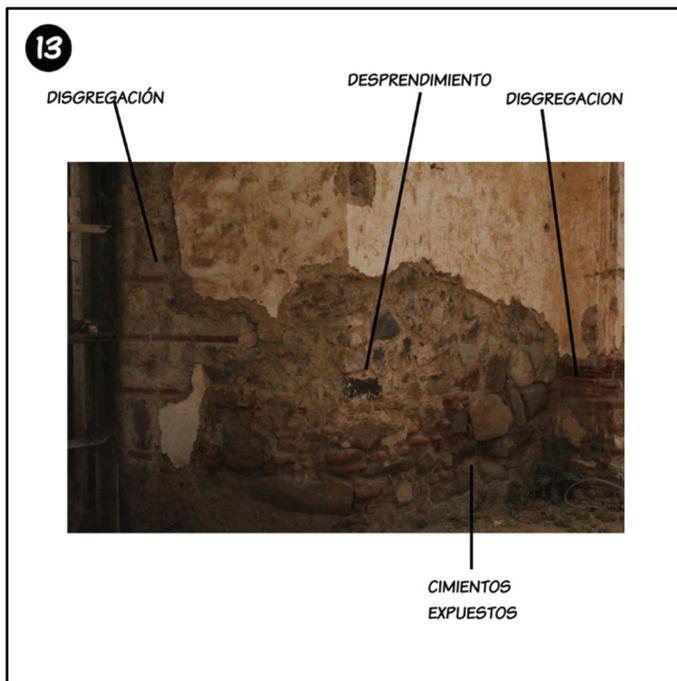
Imagen 32. Análisis de alteraciones y deterioros área interior  
Fuente: elaboración propia

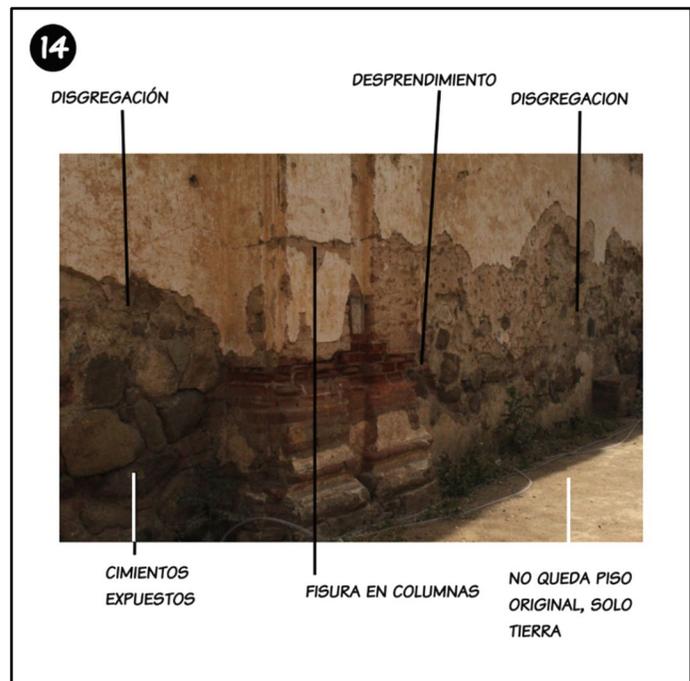
Imagen 33. Análisis de alteraciones y deterioros área interior  
Fuente: elaboración propia

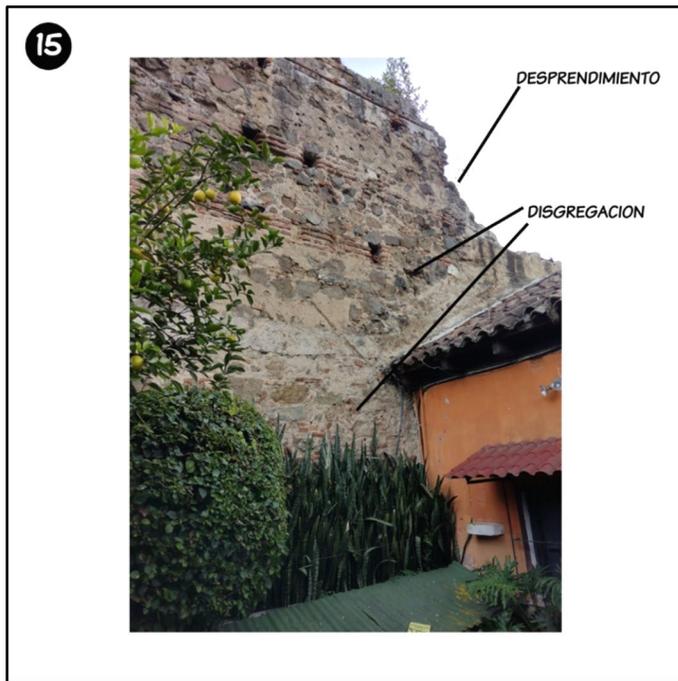
Imagen 34. Análisis de alteraciones y deterioros muro oeste  
Fuente: elaboración propia

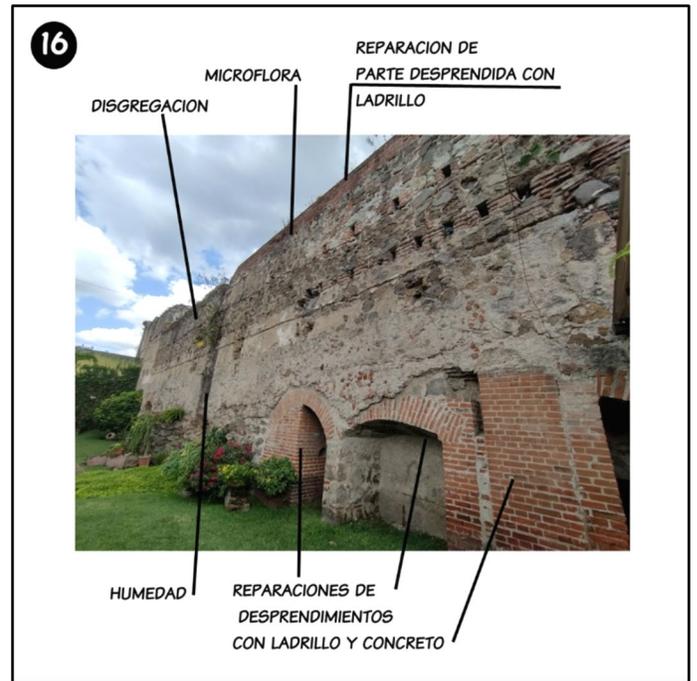
Imagen 35. Análisis de alteraciones y deterioros muro oeste  
Fuente: elaboración propia

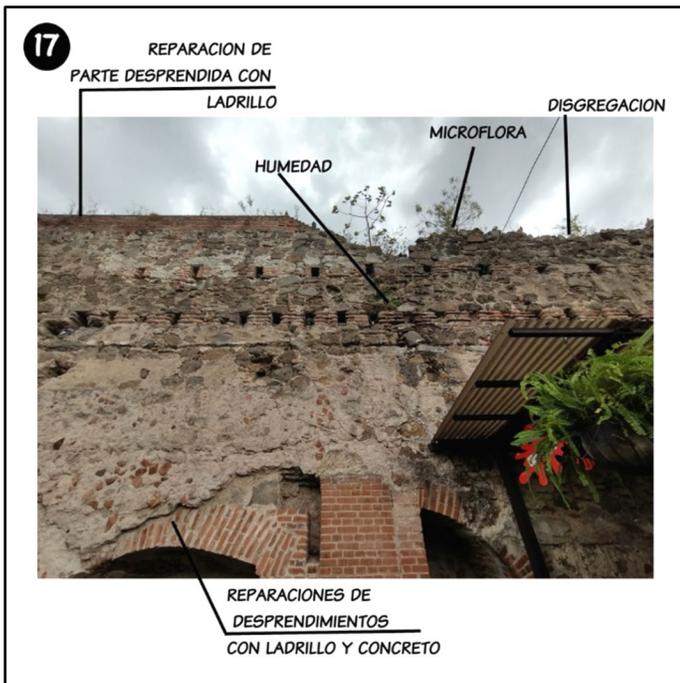
Imagen 36. Análisis de alteraciones y deterioros muro oeste  
Fuente: elaboración propia

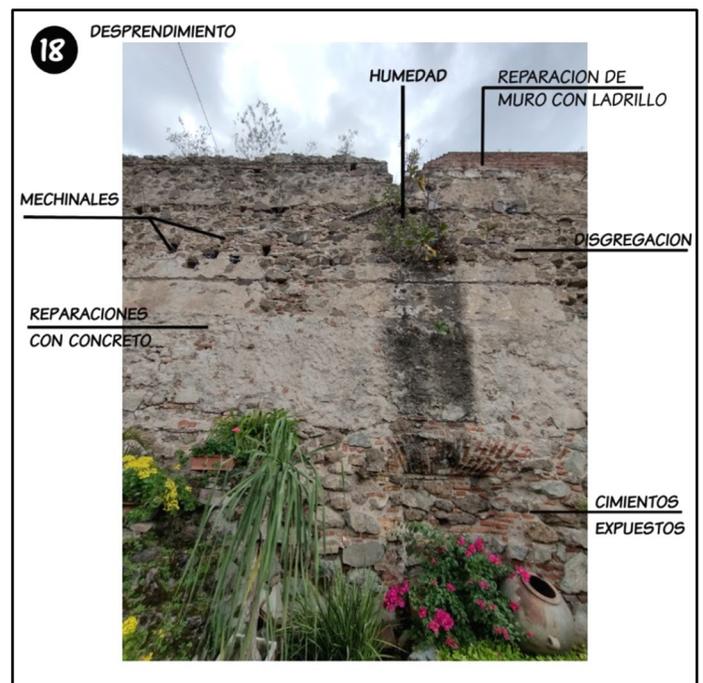
Imagen 37. Análisis de alteraciones y deterioros muro oeste  
Fuente: elaboración propia

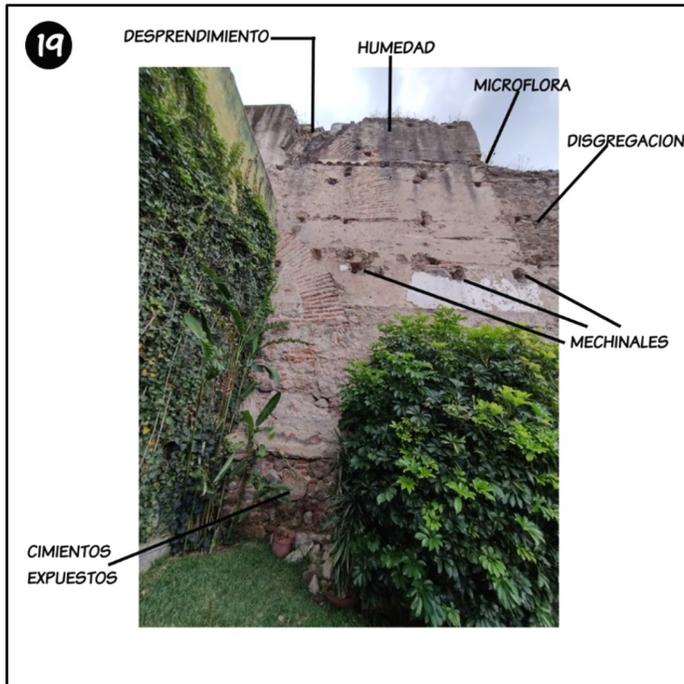
Imagen 38. Análisis de alteraciones y deterioros muro oeste  
Fuente: elaboración propia

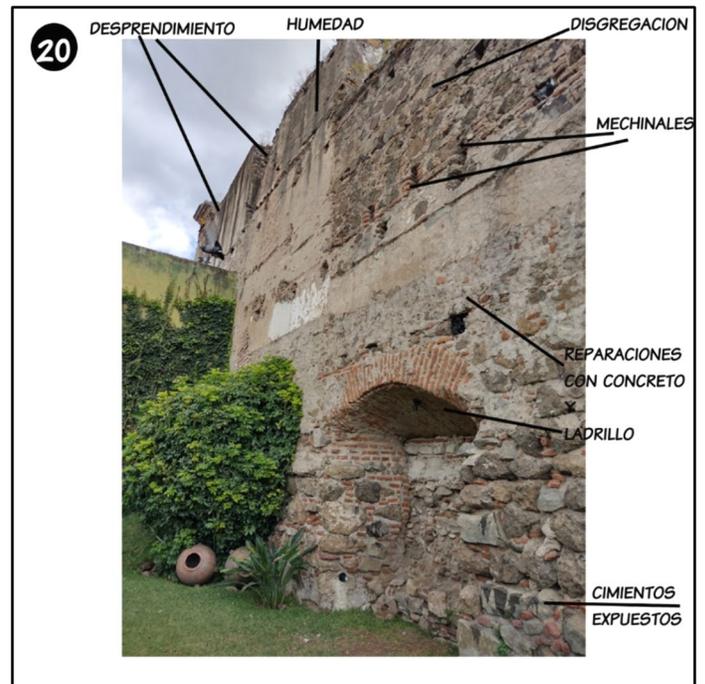
Imagen 39. Análisis de alteraciones y deterioros muro oeste  
Fuente: elaboración propia

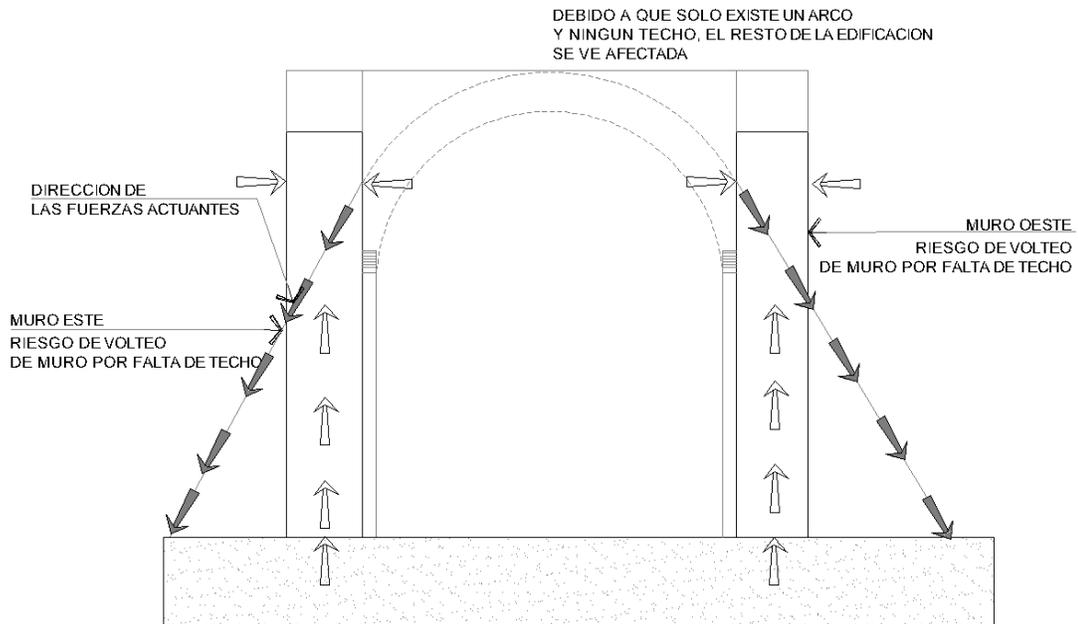
CORTE TRANSVERSAL TEMPLO SANTA CATALINA ACTUAL  
AREA DE NAVE SIN ARCO  
COMPORTAMIENTO ESTRUCTURAL

En la imagen anterior se puede observar los dos muros de mampostería que sin un techo que los una y conformen una sola estructura tienen riesgo de volteo, estando en un país altamente sísmico esto representa un gran peligro tanto para la población como para la conservación del monumento.

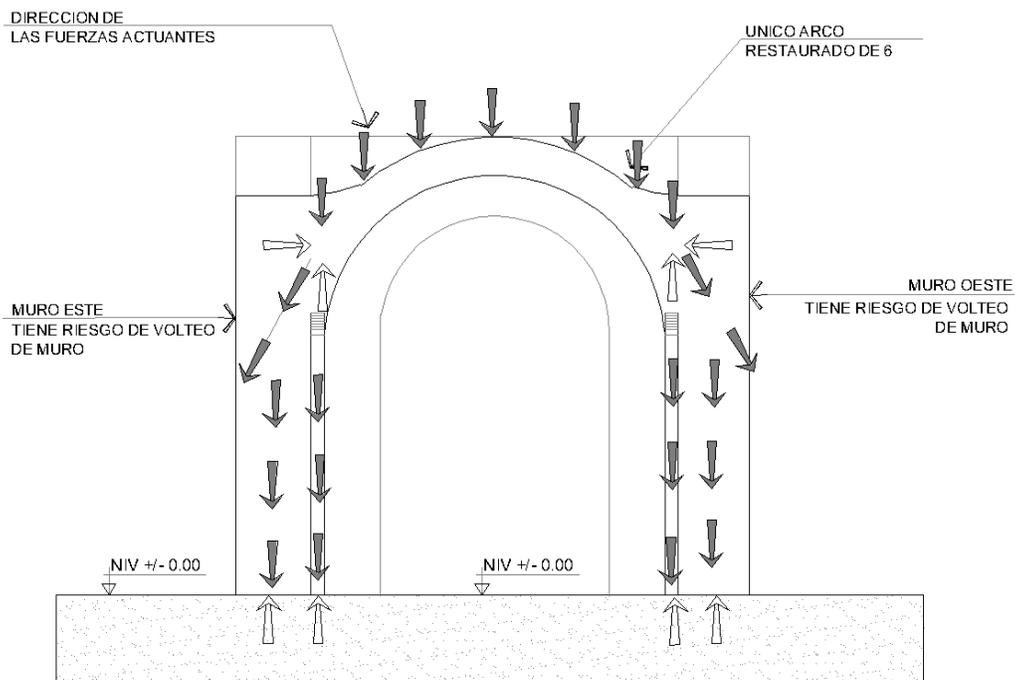
CORTE TRANSVERSAL TEMPLO SANTA CATALINA ACTUAL  
VISTA ARCO RESTAURADO  
COMPORTAMIENTO ESTRUCTURAL

Actualmente existe 1 solo arco en la estructura de la nave el cual fue restaurado en 2004 con concreto. El templo originalmente tenía 6 arcos, este único arco, aunque estabiliza un poco los muros crea una carga hacia los lados que actualmente no tienen el soporte necesario para controlar el riesgo de volteo.

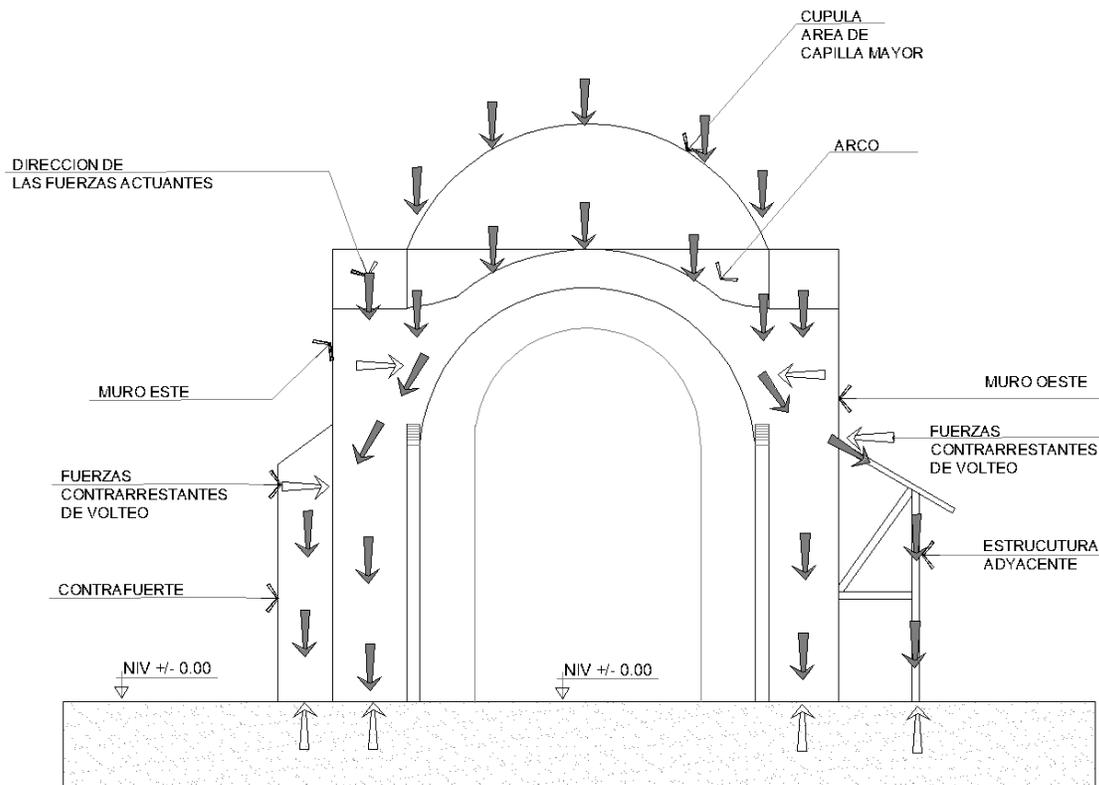
**CORTE TRANSVERSAL TEMPLO SANTA CATALINA DISEÑO ORIGINAL  
COMPORTAMIENTO ESTRUCTURAL**

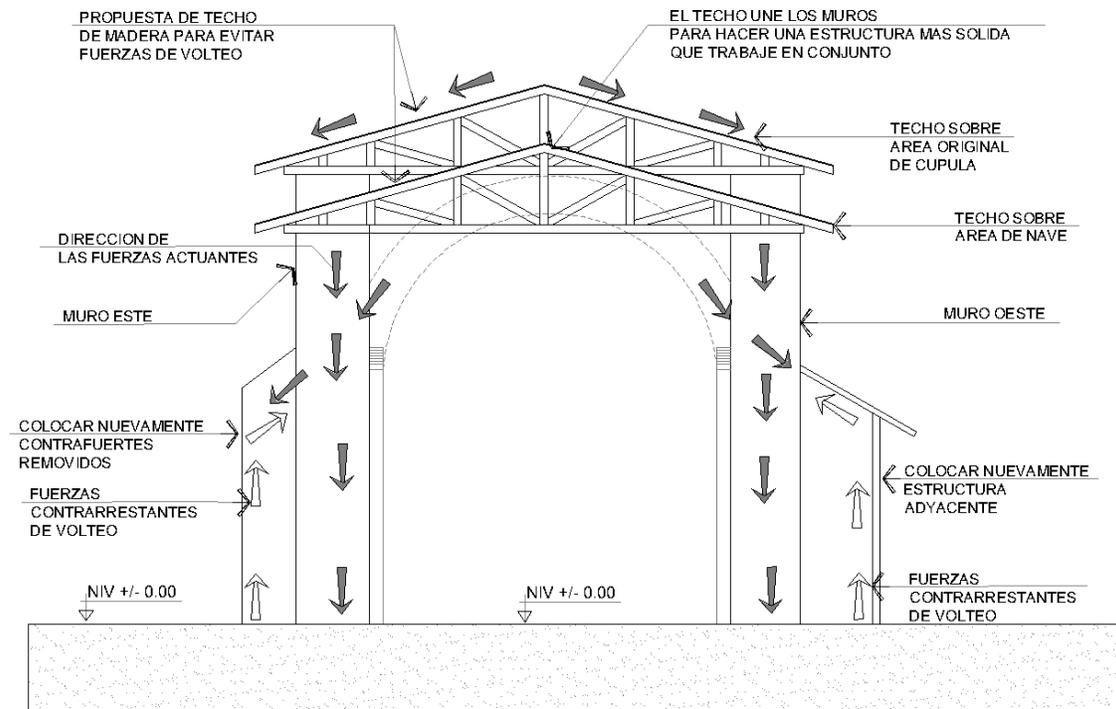
**CORTE TRANSVERSAL TEMPLO SANTA CATALINA DISEÑO PRELIMINAR PROPUESTO  
COMPORTAMIENTO ESTRUCTURAL**

4. Seguir la propuesta en la colocación de contrafuertes y el pasillo oeste para evitar que los muros se vean expuestos a fuerzas de volteo.
5. Continuar con las inspecciones regulares para contemplar deterioros futuros y poder tomar acciones para su conservación y mantenimiento.

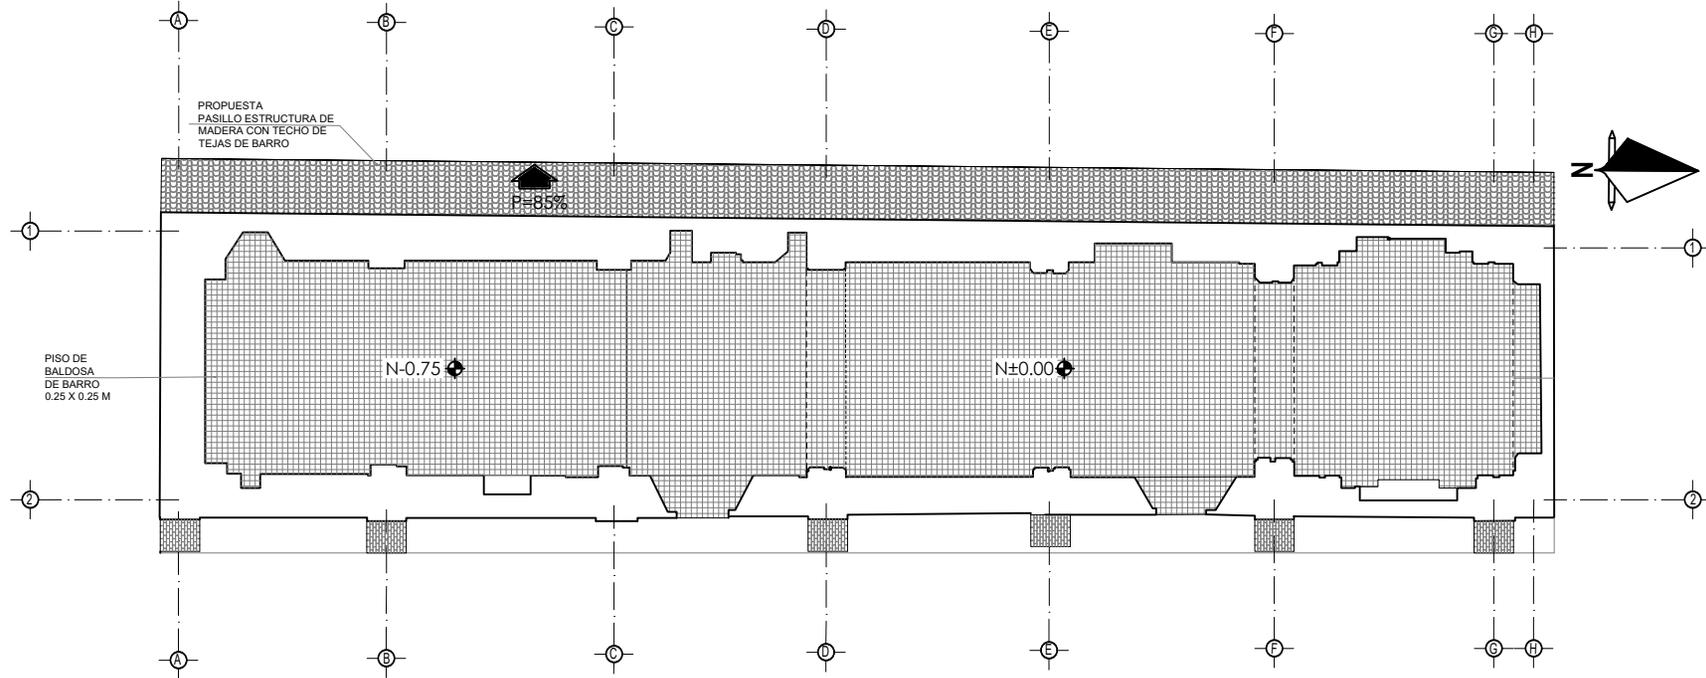
**PLANTA IGLESIA SANTA CATALINA**

UNIVERSIDAD DE SAN CARLOS DE GUATEMALA FACULTAD DE ARQUITECTURA	
	NOMBRE DEL PROYECTO: RESTAURACIÓN, CONSERVACION Y PROPUESTA DE RECICLAJE IGLESIA SANTA CATALINA, ANTIGUA GUATEMALA. SACATEPEQUEZ.	
NOMBRE DEL PLANO: PLANTA PROPUESTA DE RESTAURACION		HOJA No. <b>5</b>

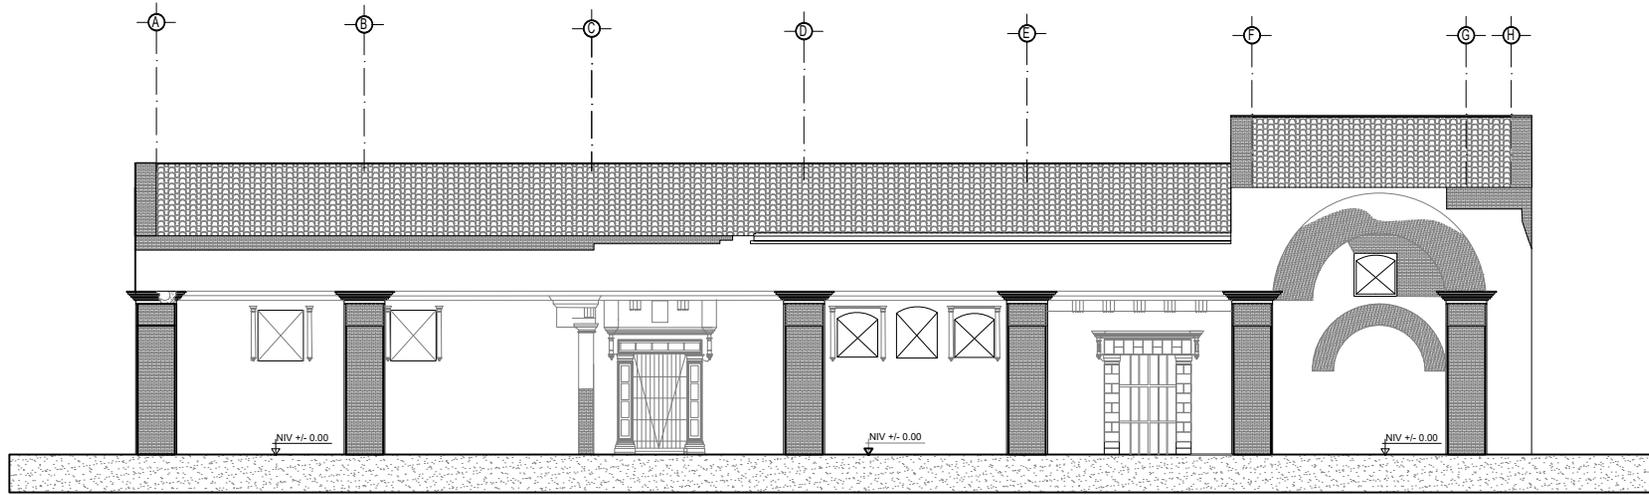
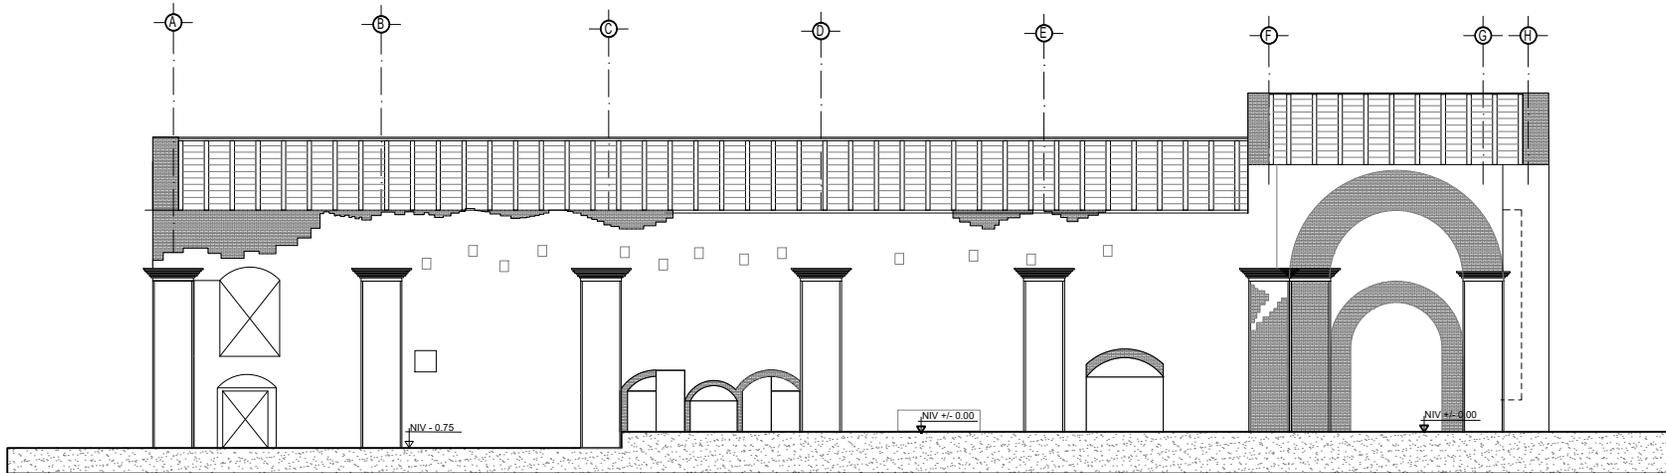
**ELEVACION FRONTAL ESTE**

PROPUESTA DE RESTAURACION ESC:1:350

**ELEVACION INTERIOR LADO OESTE**

UNIVERSIDAD DE SAN CARLOS DE GUATEMALA FACULTAD DE ARQUITECTURA	
	NOMBRE DEL PROYECTO: RESTAURACIÓN, CONSERVACION Y PROPUESTA DE RECICLAJE IGLESIA SANTA CATALINA, ANTIGUA GUATEMALA. SACATEPEQUEZ.	
NOMBRE DEL PLANO: ELEVACIONES DE RESTAURACION		HOJA No. <b>6</b>

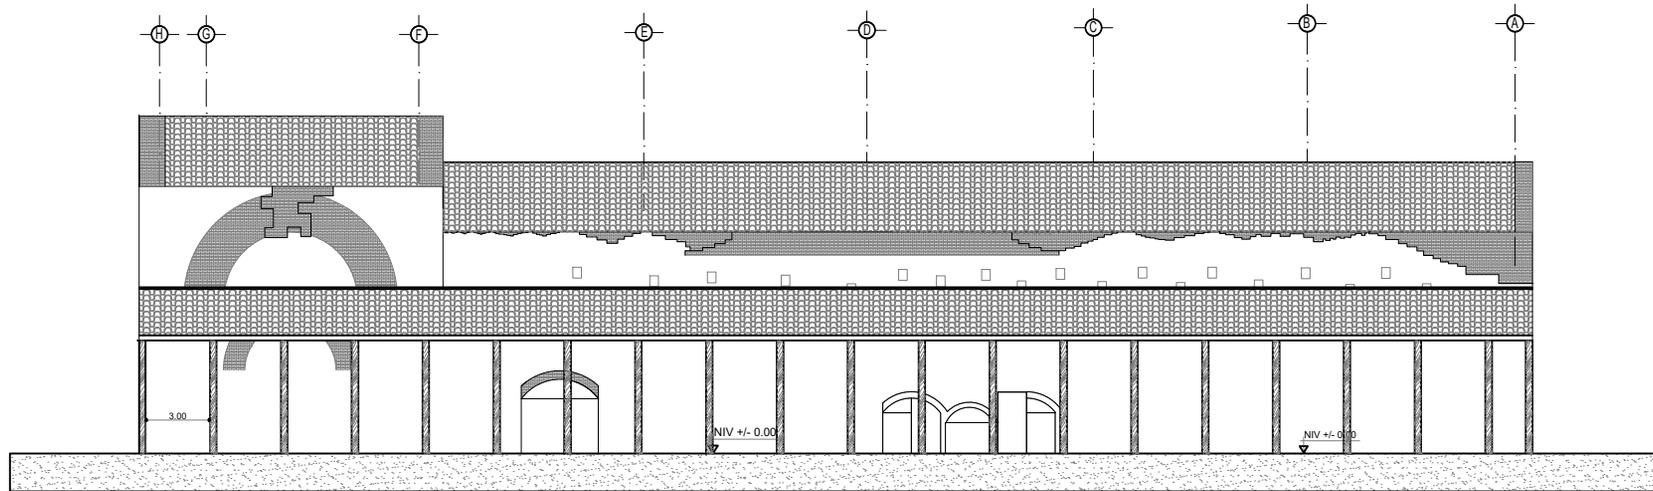
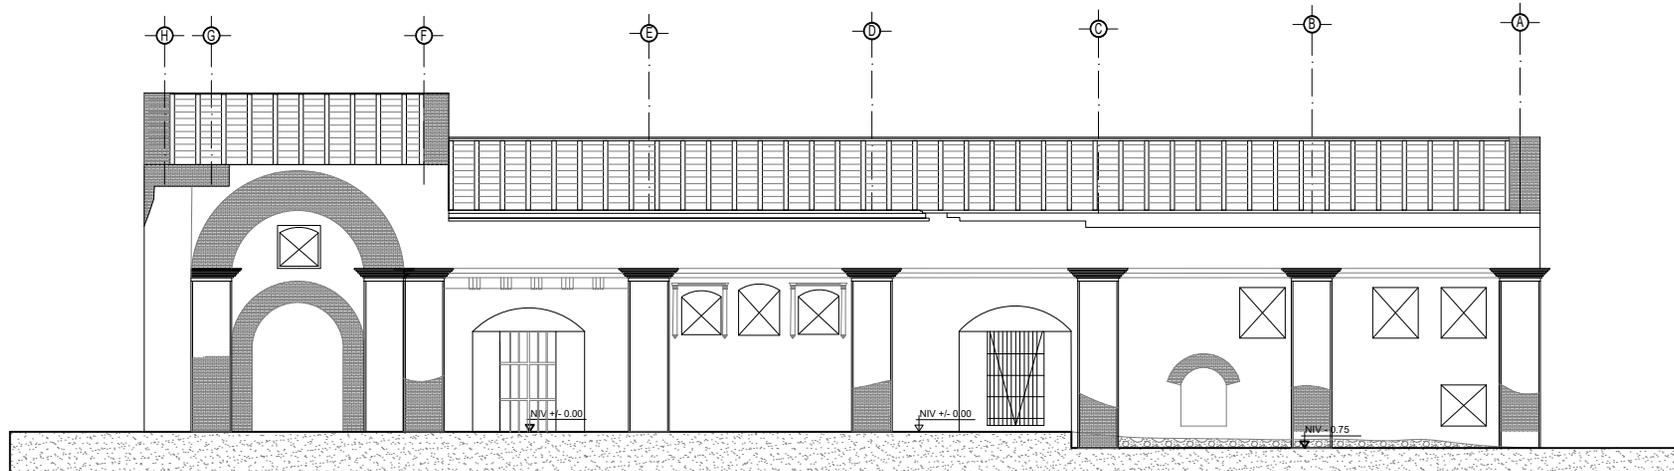
ELEVACION POSTERIOR LADO OESTE

PROPUESTA DE RESTAURACION ESC:1:350

ELEVACION INTERIOR LADO ESTE
