**Restauración, conservación y  
reciclaje templo de Santa Catalina,  
Antigua Guatemala, Sacatepéquez**

Proyecto de graduación

Restauración, conservación y reciclaje templo de Santa Catalina

Antigua Guatemala, Sacatepéquez

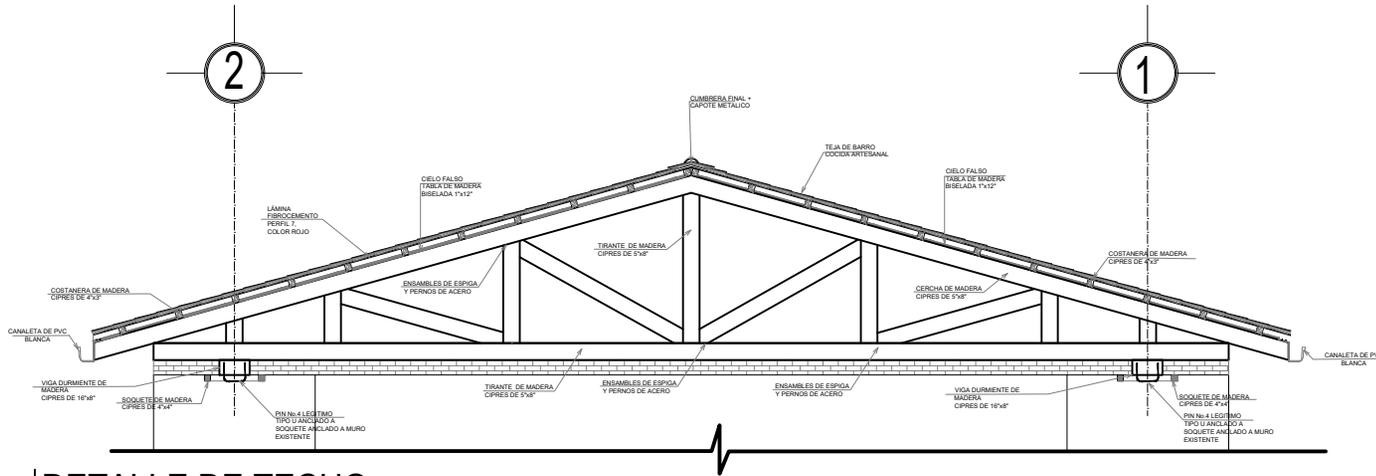
**DETALLE DE TECHO**

PROPUESTA DE RESTAURACION ESC:1:100

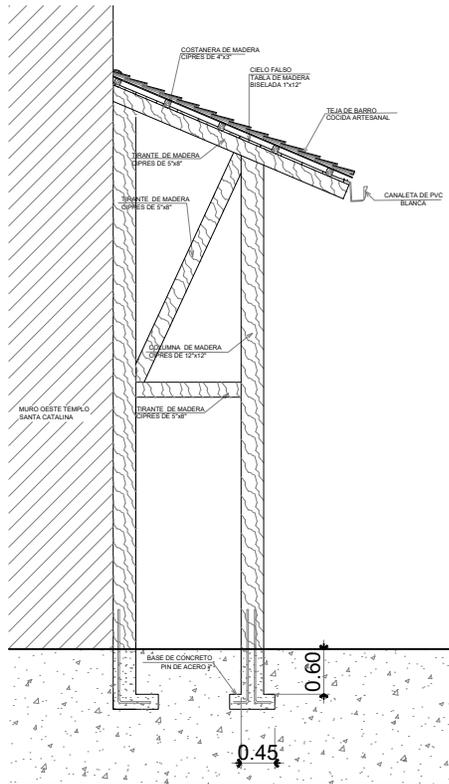
**DETALLE DE PASILLO OESTE**

PROPUESTA DE RESTAURACION ESC:1:100

4. Seguir la propuesta en la colocación de contrafuertes y el pasillo oeste para evitar que los muros se vean expuestos a fuerzas de volteo.
5. Continuar con las inspecciones regulares para contemplar deterioros futuros y poder tomar acciones para su conservación y mantenimiento.

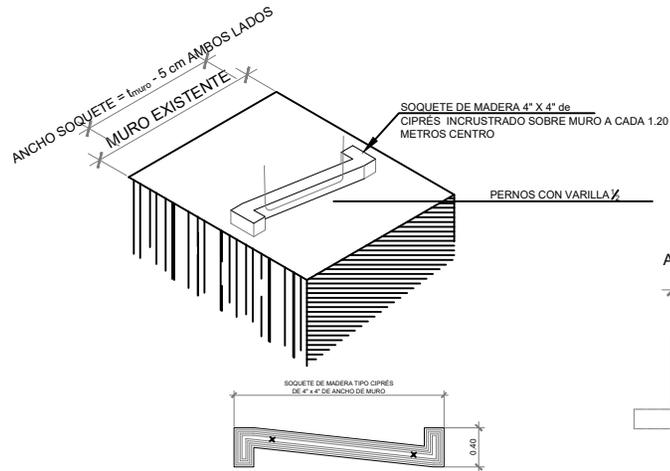
**DETALLE DE SOQUETE**

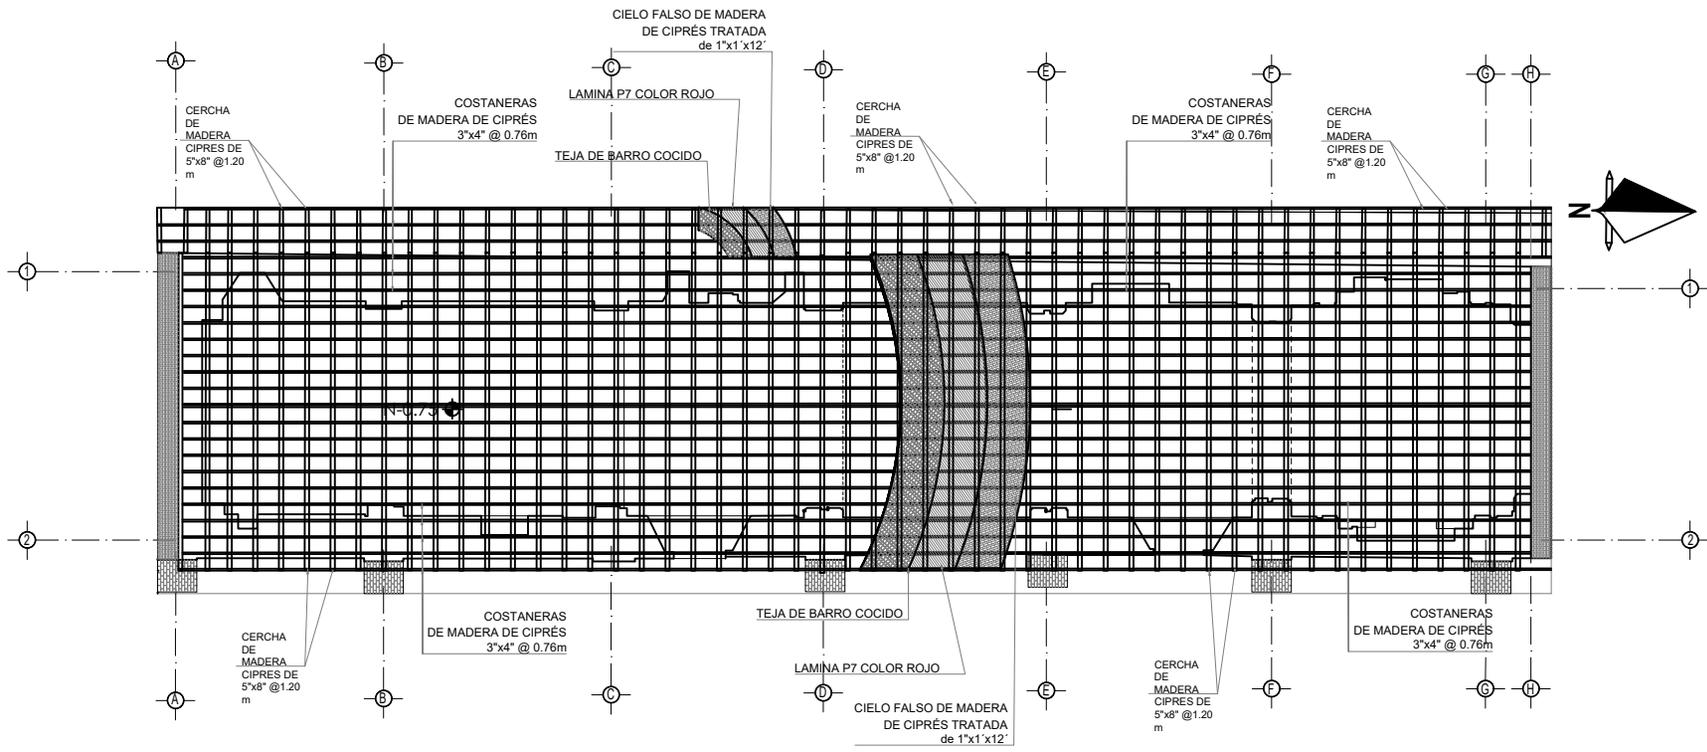
**PLANTA DETALLE DE TECHOS IGLESIA SANTA CATALINA**

UNIVERSIDAD DE SAN CARLOS DE GUATEMALA FACULTAD DE ARQUITECTURA	
	NOMBRE DEL PROYECTO: RESTAURACIÓN, CONSERVACION Y PROPUESTA DE RECICLAJE IGLESIA SANTA CATALINA, ANTIGUA GUATEMALA. SACATEPEQUEZ.	
NOMBRE DEL PLANO: PLANTA DE TECHOS PROPUESTA DE RESTAURACION		HOJA No. <b>10</b>

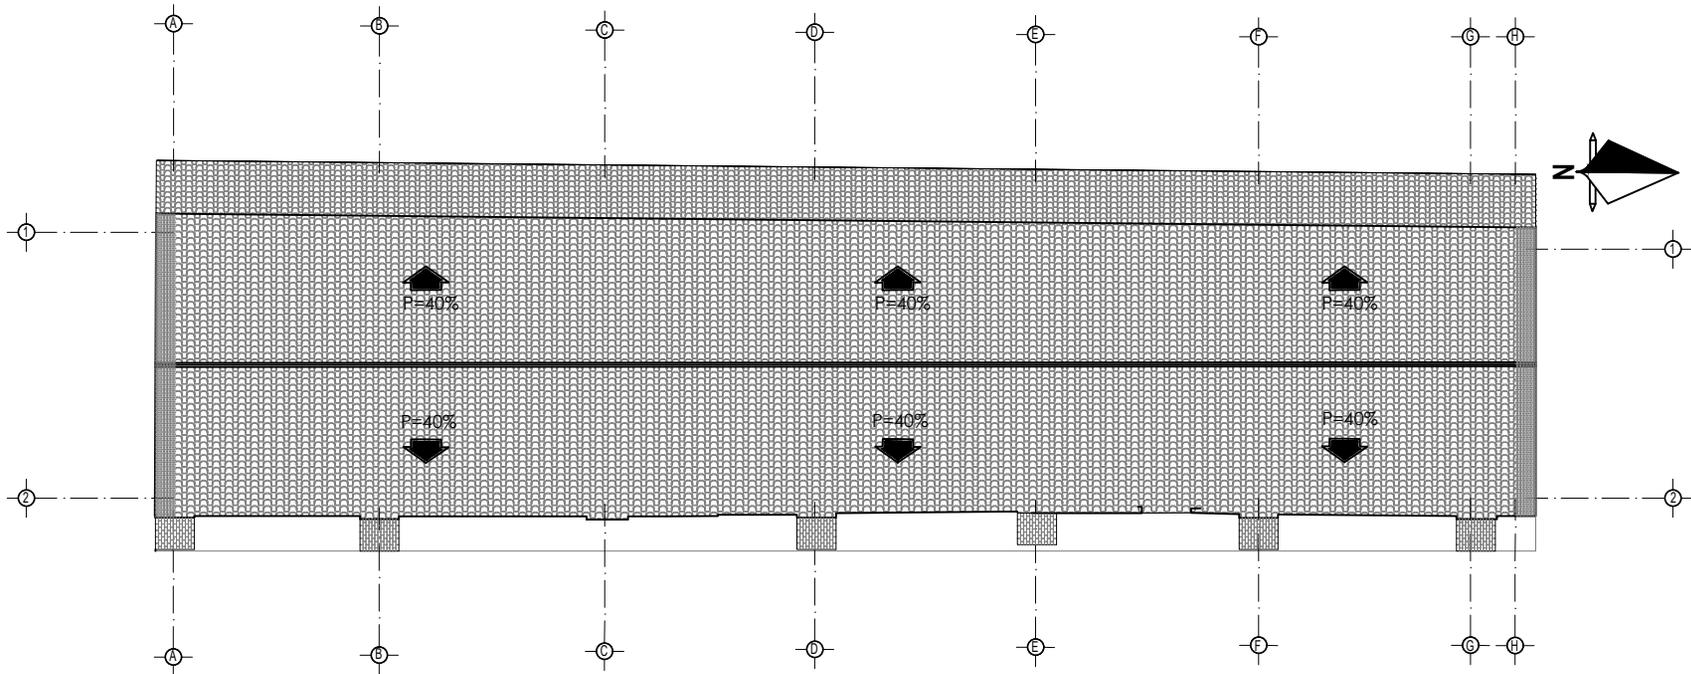
PLANTA DE TECHOS IGLESIA SANTA CATALINA

UNIVERSIDAD DE SAN CARLOS DE GUATEMALA FACULTAD DE ARQUITECTURA
	NOMBRE DEL PROYECTO: RESTAURACIÓN, CONSERVACION Y PROPUESTA DE RECICLAJE IGLESIA SANTA CATALINA, ANTIGUA GUATEMALA. SACATEPEQUEZ.
NOMBRE DEL PLANO: PLANTA DE TECHOS PROPUESTA DE RESTAURACION	HOJA No. <b>1 1</b>

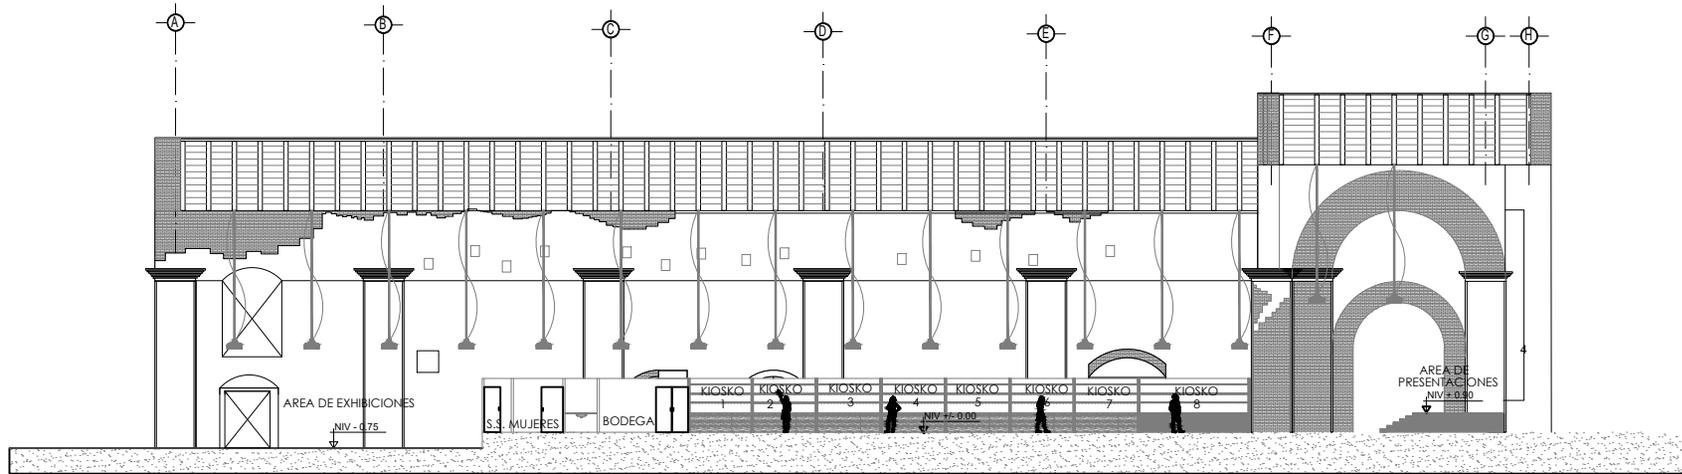
ELEVACION INTERIOR LADO OESTE  
 PROPUESTA DE RECICLAJE ESC:1:350

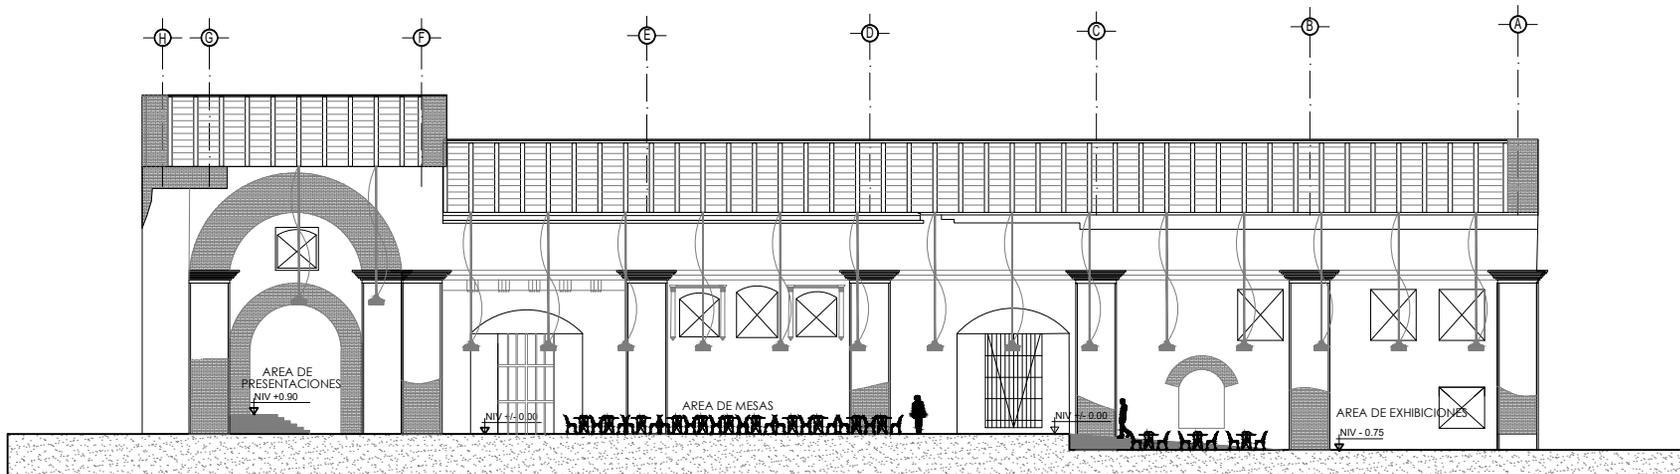
ELEVACION INTERIOR LADO ESTE  
 PROPUESTA DE RECICLAJE ESC:1:350
