**EVALUACIÓN DEL SISTEMA DE SUMINISTRO DE VAPOR EN EL PROCESO DE SECADO
PARA OPTIMIZAR LA ENERGÍA TÉRMICA EN PLANCHADORA INDUSTRIAL DE
RODILLOS DEL HOSPITAL ROOSEVELT DE GUATEMALA**

Guatemala, noviembre de 2023

TRABAJO DE GRADUACIÓN

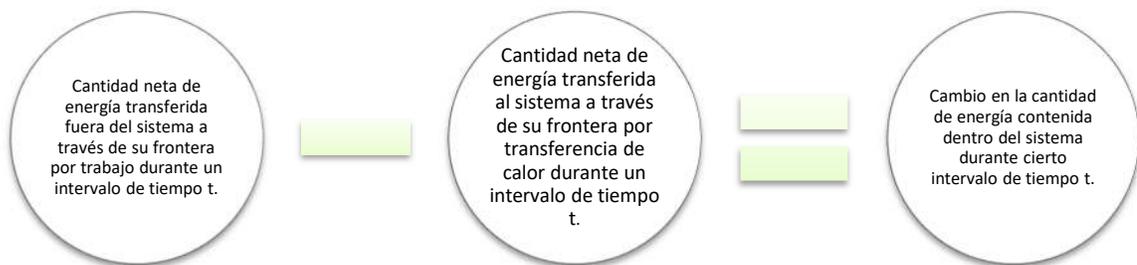
Figura 5.

Balance de energía en un sistema cerrado

Nota. El balance de energía responde a un modelo equilibrado y eficiente donde se reducen las pérdidas respecto a un intervalo de tiempo t . Termodinámica: introducción, conceptos y definiciones. Elaboración propia, realizado con Word.

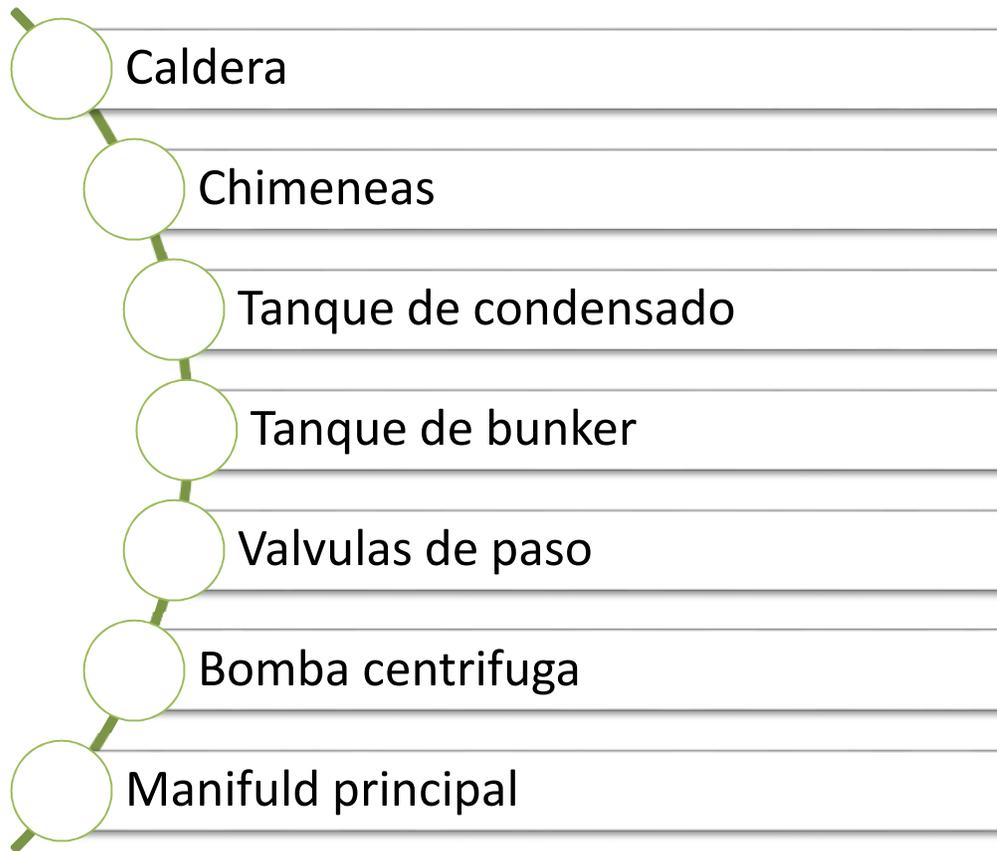
Figura 6.

Equipos necesarios para el suministro de vapor

Nota. Su diseño dentro de la red es para lograr eficientizar el traslado de vapor bajo condiciones de baja carga, en algunos casos puede ocasionarse inundaciones. Elaboración propia, realizado con Word.

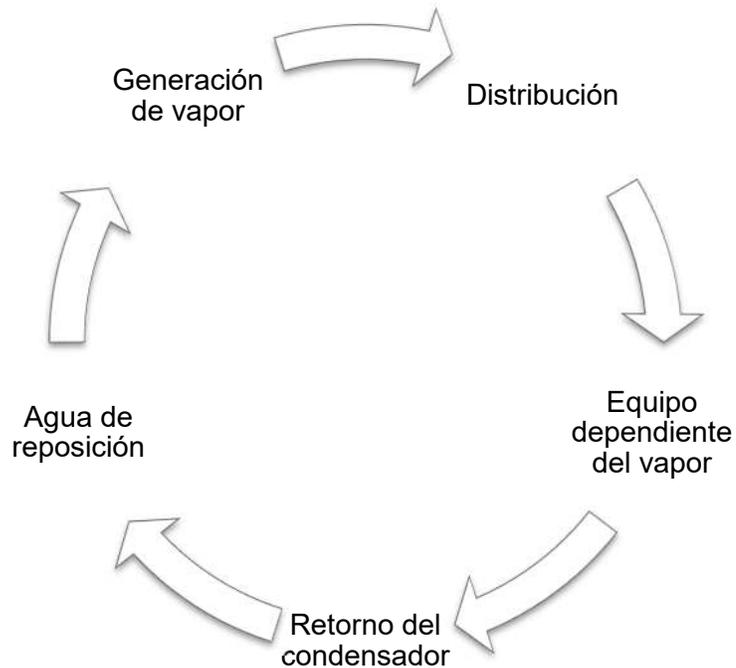
Figura 7.

Ciclo de generación de vapor

Nota. Los tres componentes principales de la línea de vapor son los cabezales distribuidores, las tuberías principales y sus ramales de vapor. Elaboración propia, realizado con Word.

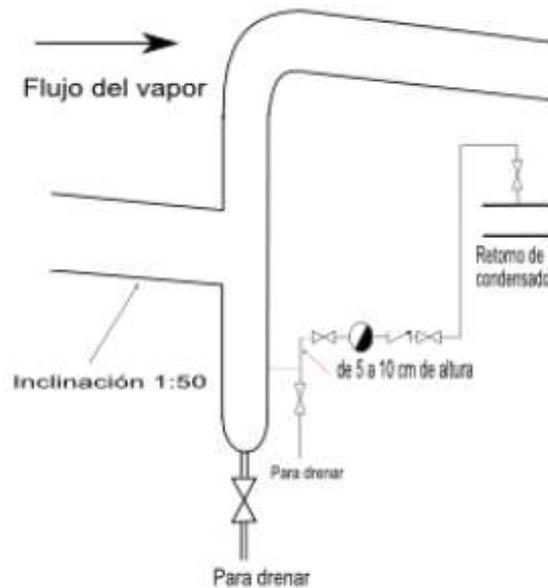
Figura 8.

Diseño ideal para una línea de distribución

Nota. Si hay una tendencia a que el intercambiador de calor opere a muy bajas presiones, por ejemplo, calentadores de aire acondicionado, entonces tal vez el intercambiador de calor estará parcialmente inundado, si se inunda mucho será necesario levantar la línea después de la trampa de vapor. Obtenido de Progressive Energy Services (2008). *Innovative Technologies to Exploit Untapped Waste Energy*. (p. 2.) PES.

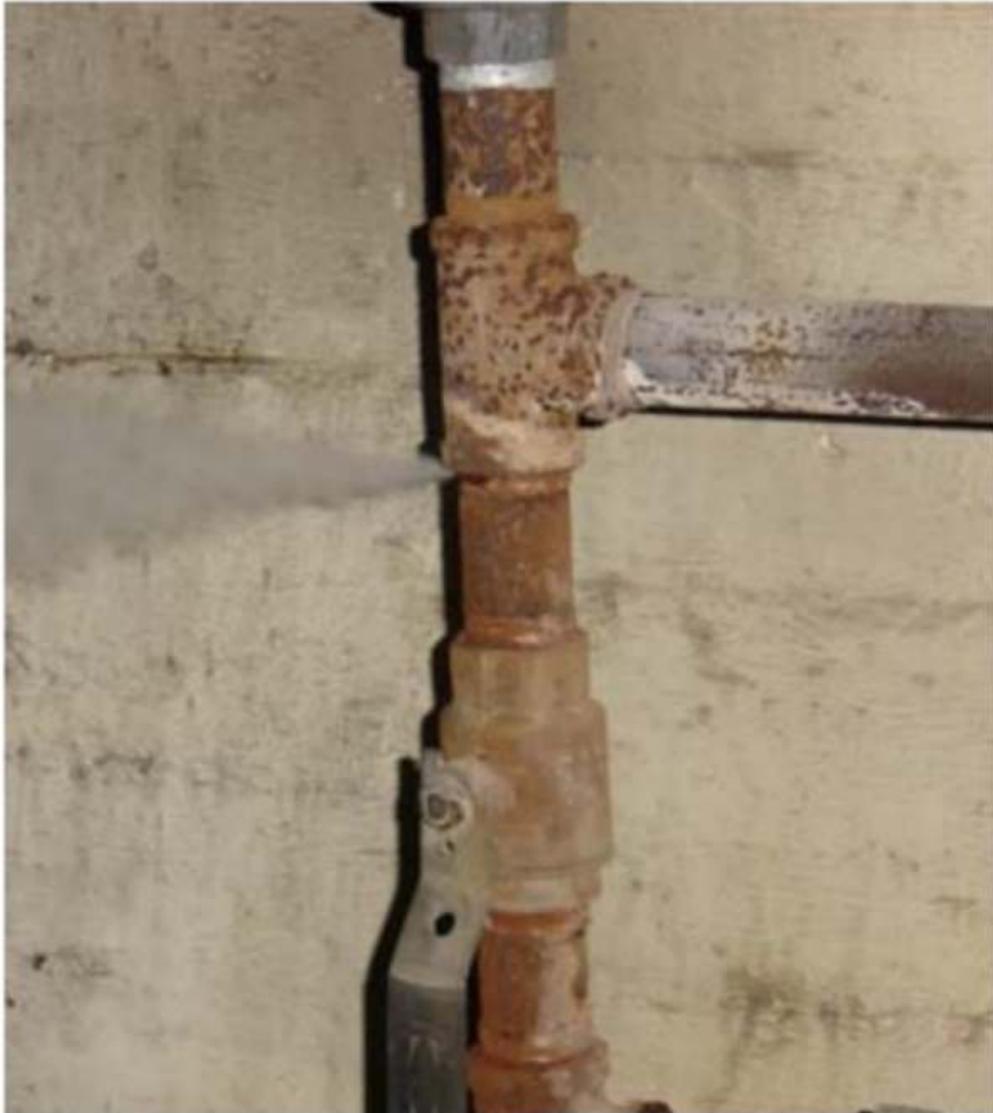
Figura 9.

La presión en la tubería de despacho o de ida debe mantener la misma presión en toda la línea, pero en algunos puntos de conexión o de intercambio de pasos estaría marcando pérdidas significantes, los problemas comunes son fugas por presencia de óxido, fugas en acoples y fugas en bridas. Se pueden registrar caídas de presión desde 5 psi hasta 25 psi por lo que la caldera deberá generar más vapor y sobre exigir el ciclo de calentamiento.

La red de tuberías de envío de vapor y retorno de vapor saturado seco es de 450 metros lineales, la red posee 50 puntos de control y 50 instrumentos de monitoreo, también posee equipos auxiliares para inspección, la evaluación realizada a la línea total da como resultado que un 60 % de la red posee alto porcentaje de óxido, también se contabilizaron 25 puntos críticos con fuga constante en uniones y acoples, de todos los instrumentos de control y medición se identificaron 10 de ellos en malas condiciones y con difícil acción de lectura.

Los defectos y pérdidas en la línea generan mayor consumo de bunker o combustible, la continua fuga del vapor afecta los equipos cercanos a las líneas de vapor e incrementa las condiciones de temperatura en ciertas áreas de trabajo, el mal estado de los instrumentos podría ocasionar accidentes laborales.

Perdidas de presión en tubería por malas condiciones físicas

Nota. Se desconoce la fecha que fue instalada la tubería en el hospital, la mayoría de la red ya se encuentra en avanzado de deterioro, el óxido es uno de los agentes corrosivos mayormente detectado y es por las condiciones húmedas del entorno, además de no utilizar materiales con recubrimiento o revestimiento especial, por lo que en la figura se muestra uno de los 25 puntos de fugas de vapor. Elaboración propia.

Es importante para el departamento de Mantenimiento reconocer que la tubería y ha llegado a su tiempo de vida útil esperado por lo que es necesario sustituirse con tubería de similares características o con tubería de mayor eficiencia en la concentración de calor, los puntos críticos relevantes son la ausencia de aislamiento térmico, alto deterioro por oxido, fugas en acoples y uniones.

Posiblemente el mantenimiento preventivo faltante para el exterior de las líneas de suministro de vapor es la aplicación de recubrimiento que evite el ataque corrosivo y que al óxido genere más deterioro por ser hierro negro, las uniones y acoples necesitan teflón u otro material sellante.
