PROPUESTA DE
**PLAN DE MANEJO DEL
CENTRO HISTÓRICO**

DE LA CIUDAD DE COBÁN, ALTA VERAPAZ

Proyecto desarrollado por
Luisa Amanda Valdizón Ixquiac
Para optar al título de
Arquitecto
En el grado de licenciatura

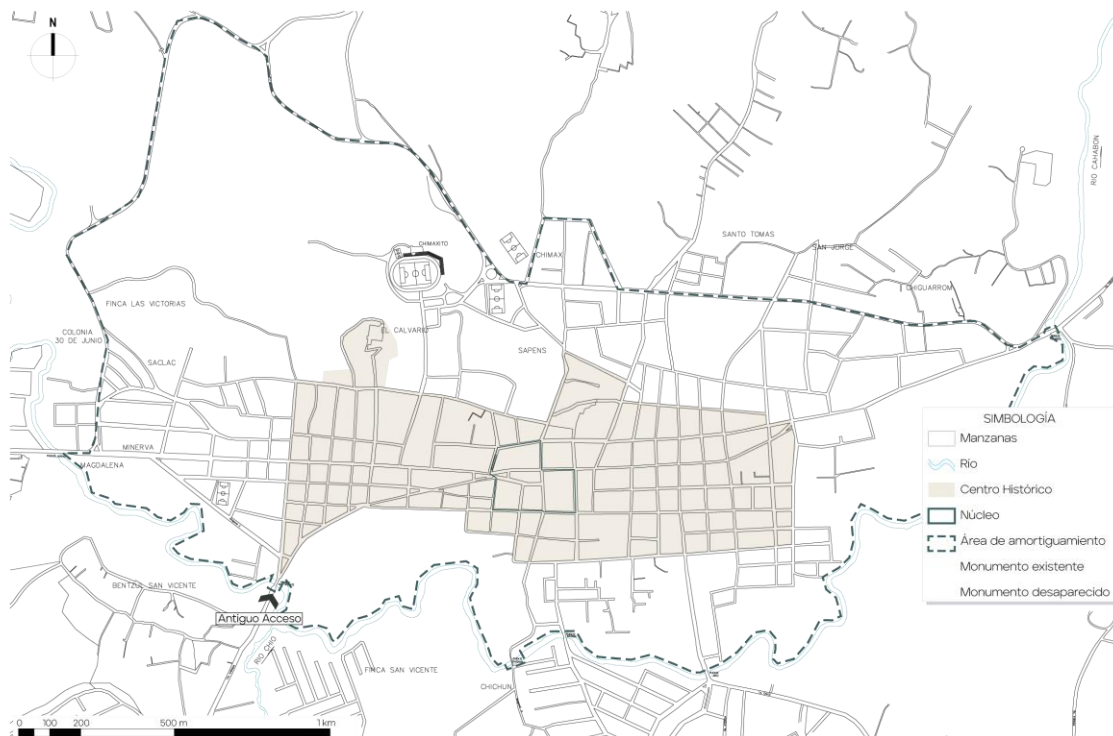
Figura 22. Ejemplo de los componentes de un Centro Histórico según el caso de estudio.
Fuente: elaboración propia según análisis histórico-urbano.

NÚCLEO: El núcleo de un Centro Histórico consiste en el sitio donde se funda la ciudad y alrededor del cual se va configurando en su proceso de expansión (ver **Figura 22**).

Contar con un área de amortiguamiento se da por la necesidad de proteger al bien patrimonial de problemas que se originan fuera de sus límites y establecer o facilitar las relaciones con el entorno que le rodea⁵¹, en el caso de un Centro Histórico, el resto de la ciudad (ver **Figura 22**).

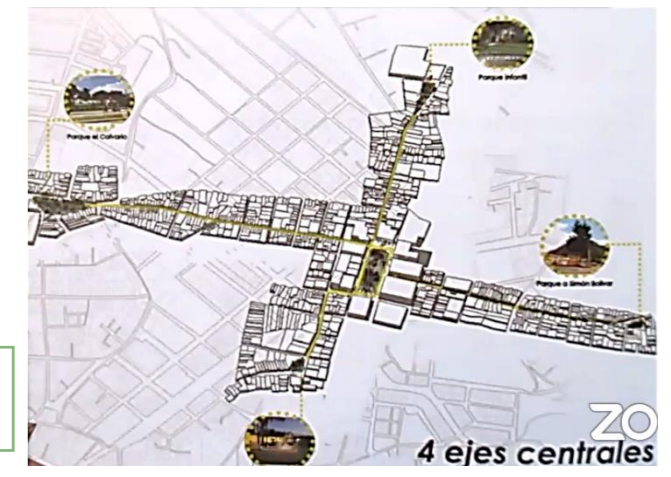
Figura 26. Proyecto actual de Revitalización luego de la reorientación del Plan. Se observa la articulación de los espacios públicos con intervenciones integrales. Fuente: Juárez. «Centro Histórico Ciudad...»

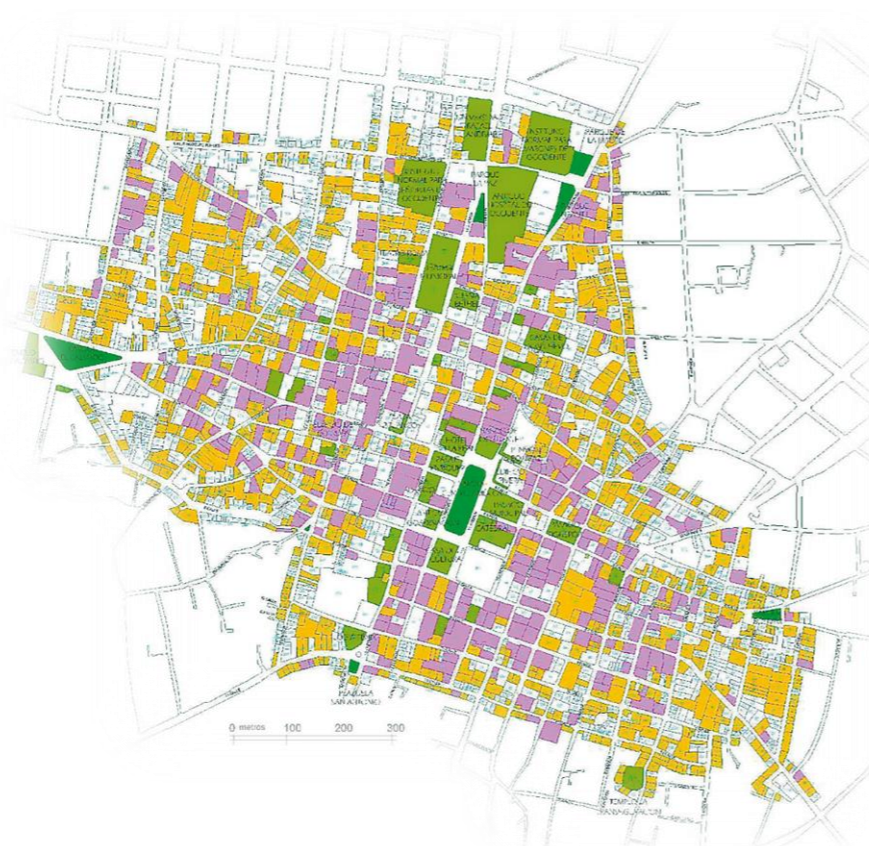
Figura 28. Clasificación de inmuebles según valor patrimonial.

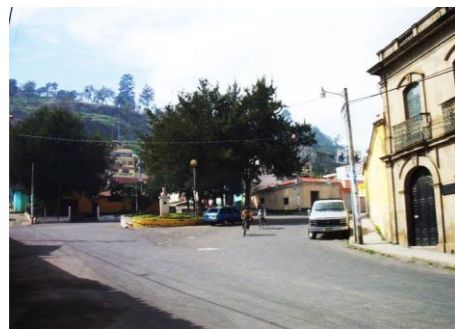
Figura 30. Vista de la Plazuela San Antonio previo a su intervención. Se observa la baja calidad del espacio público en ese entonces, predomina el espacio para circulación de vehículos.
Fuente: Luis Mozas, «Programa patrimonio para el desarrollo en Guatemala, cultura y desarrollo» (conferencia, Ciudad de México, 10 de diciembre de 2019), documento PDF, 21.

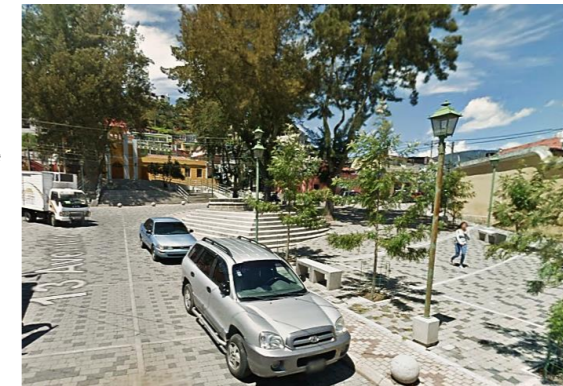
Figura 31. Vista de la Plazuela San Antonio en el año 2016, luego de su revitalización. Según el director de la oficina de Centro Histórico constituye el proyecto modelo a seguir para los demás espacios públicos. Se observa la aplicación de los criterios generales como el uso de vegetación, mobiliario urbano, textura de pavimentos para reducir velocidad, acceso universal.
Fuente: Google Street View.

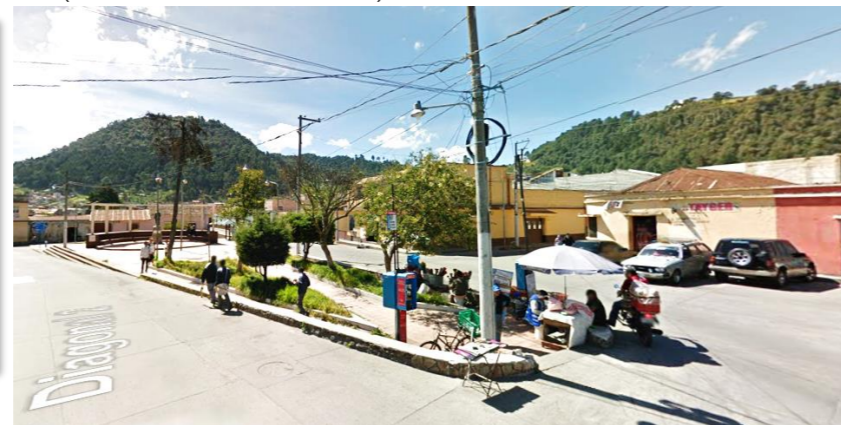
Figura 34. Vista del Parque Bolívar en el año 2016. Se observa la instalación de ventas informales y al lado derecho el estacionamiento que será sitio de la ampliación como un parque ajardinado.
Fuente: Google Street View.

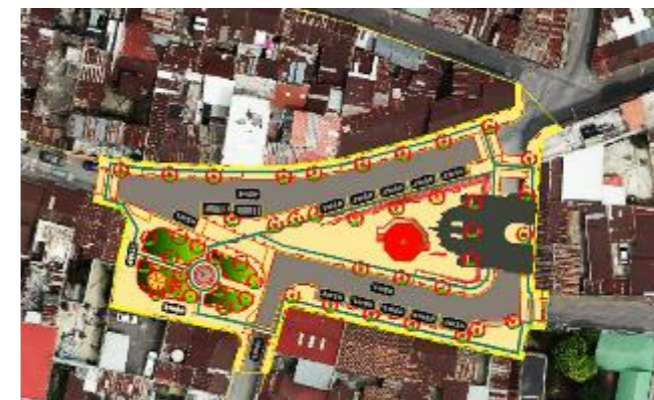
Figura 33. Plano de conjunto de la propuesta de mejoramiento. Ahora denominada Plaza San Sebastián, ya que antiguamente existió una parroquia donde dio inicio el barrio, dicho elemento será utilizado para crear un patrón en el pavimento evocando la silueta, desarrollando un proceso de recuperación histórica de un símbolo de identidad del barrio. Se observa la ampliación del espacio peatonal y reordenamiento de las áreas de estacionamiento.
Fuente: Racancoj. «Dan luz verde a dos proyectos...»

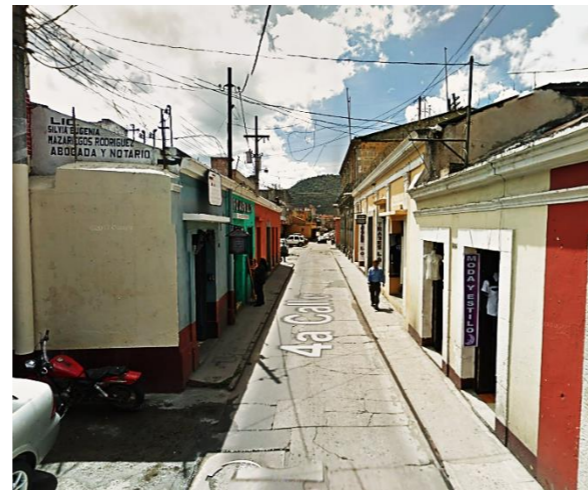
Figura 37. Vista 4ª calle en el año 2016. Uno de los mayores ejes comerciales. Se observa la publicidad adosada al muro, de proporciones acordes a la fachada, paleta de colores con armonía, persiste cableado aéreo. Fuente: Google Street View.

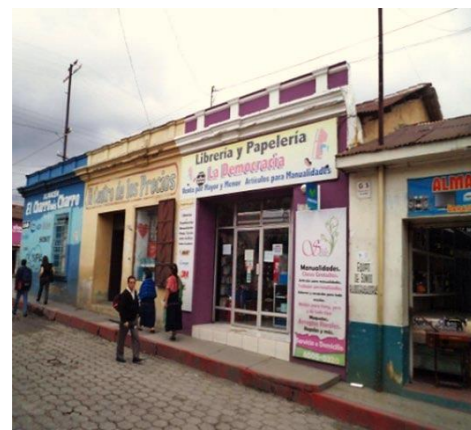
Figura 35. Previo a la intervención. Se observa publicidad que altera la imagen de la fachada, colores discordantes, proporciones de vanos alterados. Fuente: Mozas, «Programa patrimonio...», PDF, 22.

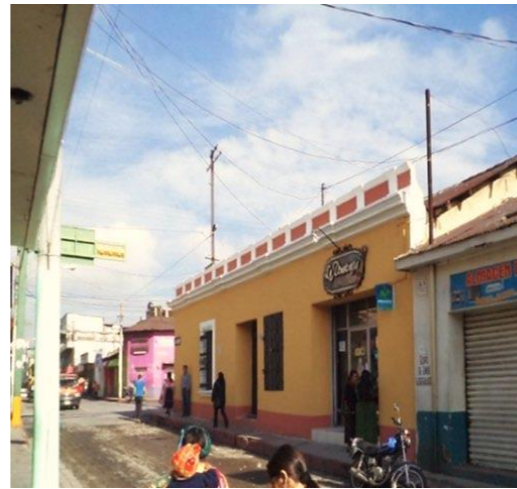
Figura 36. Misma calle, luego de la intervención. Se observa publicidad acorde al entorno, color del inmueble unificado, persiste cableado aéreo y aceras no ampliadas. Fuente: Mozas, «Programa patrimonio...», PDF, 22.

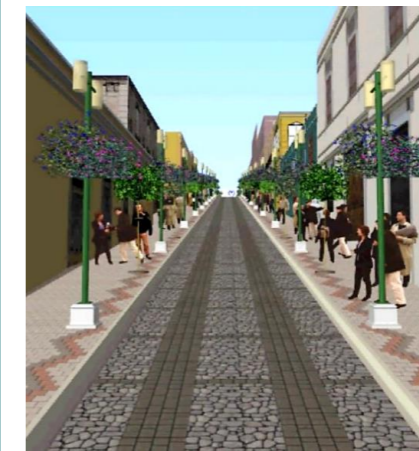
Figura 39. Propuesta de mejoramiento. Se altera el planteamiento original, persistiendo área de parqueo del lado derecho. Se aplica el cambio de pavimento, ampliación de aceras, rampas, señalización, jardinería, iluminación y se dejará implementado ducto subterráneo para la colocación de las instalaciones en un futuro. Fuente: Racancoj. «Dan luz verde a dos proyectos...»

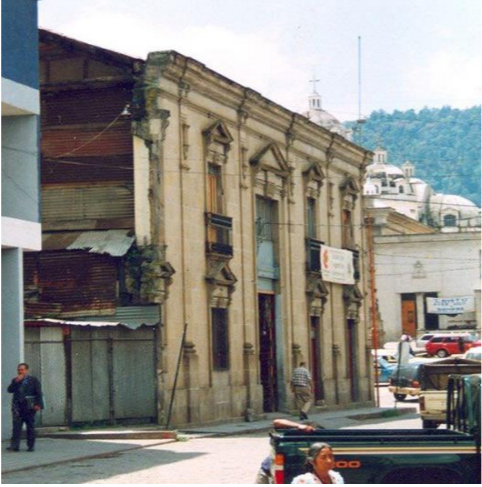
<p>Figura 41. Edificio de antigua Gobernación dentro de la clasificación de Primer Orden, previo a su intervención. Se observa un fuerte deterioro por mutilación de gran parte del elemento. Fuente: Mozas, «Programa patrimonio...», PDF, 17.</p>

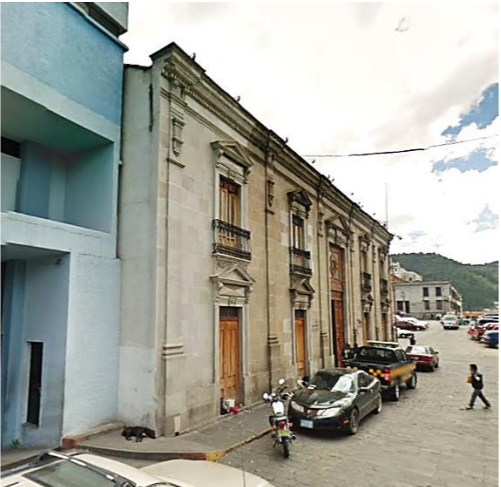
<p>Figura 42. El mismo edificio en el año 2016. Se trabajó la restauración de la fachada para su rehabilitación como Centro Cultural. Se observa la reconstrucción de los elementos conservando el estilo, utilización de materiales actuales que diferencian de lo original. Fuente: Google Street View.</p>

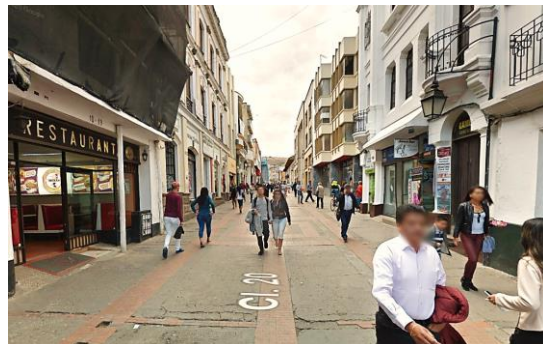
Figura 63. Vista de Calle 20 en el año 2018.

Calle peatonal correspondiente al proyecto Calles Reales, actualmente peatonal en un 70% del tramo total. Se observa el tratamiento en el pavimento un poco deteriorado, a nivel para favorecer accesibilidad universal, luminarias acordes al contexto con instalación subterránea y sin obstaculizar el paso. En cuanto a imagen urbana la publicidad es adecuada así como la armonía de color de fachadas. Eje eminentemente de circulación ya que no posee espacios de estar. Fuente: Google Street View.

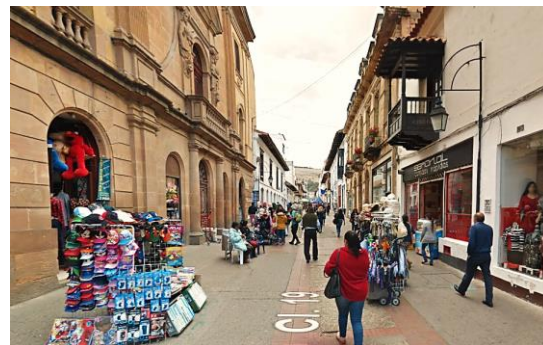
Figura 62. Vista de Calle 19 en el año 2018.

Calle peatonal del proyecto Calles Reales, peatonalizada en un 30% del tramo total. Se observa mayor dinamización y comercio informal. Mobiliario urbano como luminarias y basureros. Carece de espacios de estar por lo que es una vía de circulación.

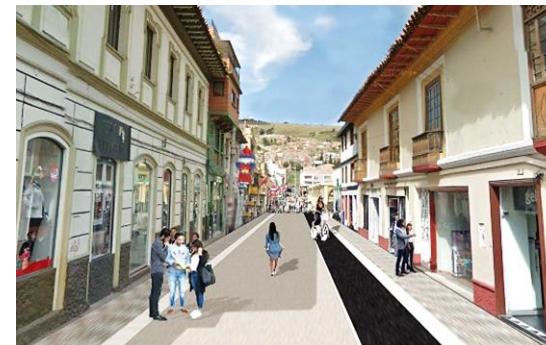
Figura 61. Propuesta de mejoramiento de Calle 20 como parte de la Fase 1 del Plan Bicentenario.

Se observa el cambio en el tipo de pavimento para diferenciar tipos de movilidad manteniendo la misma nivelación.

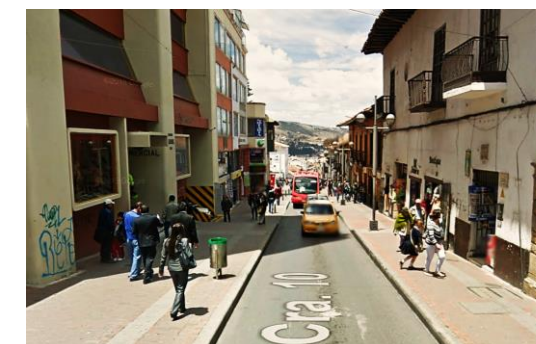
Figura 64. Vista de la Carrera 10 en el año 2014.

Parte del proyecto Caminos Procesionales. Vía de priorización peatonal según la clasificación de la red peatonal de las Actuaciones Transversales.

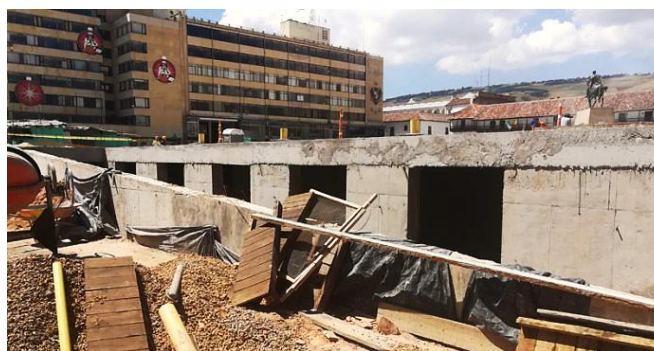
Figura 58. Construcción de los sanitarios subterráneos en Plaza Bolívar.

Su implementación en el subsuelo contribuye a no generar un impacto negativo en el pasaje urbano, se conserva el carácter amplio de la plaza sin obstrucciones. Fuente:

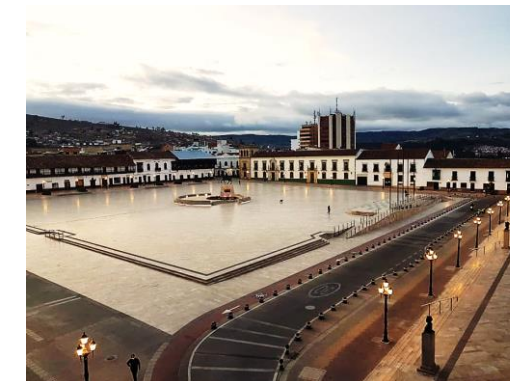
Figura 57. Vista de la Plaza Bolívar luego de su recuperación.

Se observa el mejoramiento con el cambio de material de piso, la aplicación de texturas para diferenciar tipos de movilidad, manteniendo el mismo nivel para facilitar acceso universal. Se nota el mínimo impacto visual de los sanitarios subterráneos y jardinería en el monumento. Fuente: <https://www.boyacaradio.com/noticia.php?id=28755>

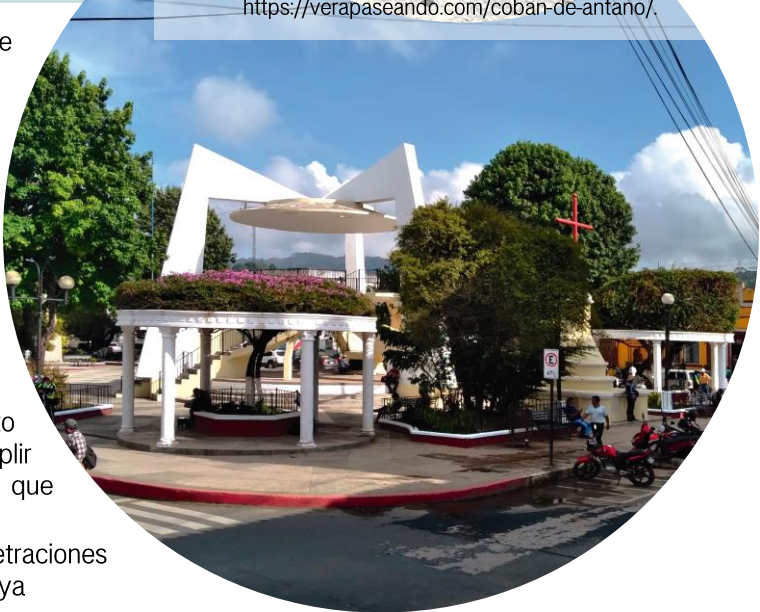
Figura 73. Vista de la Cruz y el Parque Central "La Paz" en 2021, al fondo la actual Municipalidad. El monumento fue reconstruido en el año 1985, según la placa adosada al mismo. Fuente: Elaboración propia, estudio de campo mayo 2021.

La Plaza posee una forma trapezoidal alargada y de dimensiones menores a una manzana. Fue utilizada como plaza de mercado hasta principios del siglo XX, cuando se trasladó el mercado a otro edificio en 1908¹⁵⁶ para convertir la plaza en un parque ajardinado llamado “La Paz”, que tras varias transformaciones, conforma el que se encuentra hoy en día. (Ver **Figura 73**).

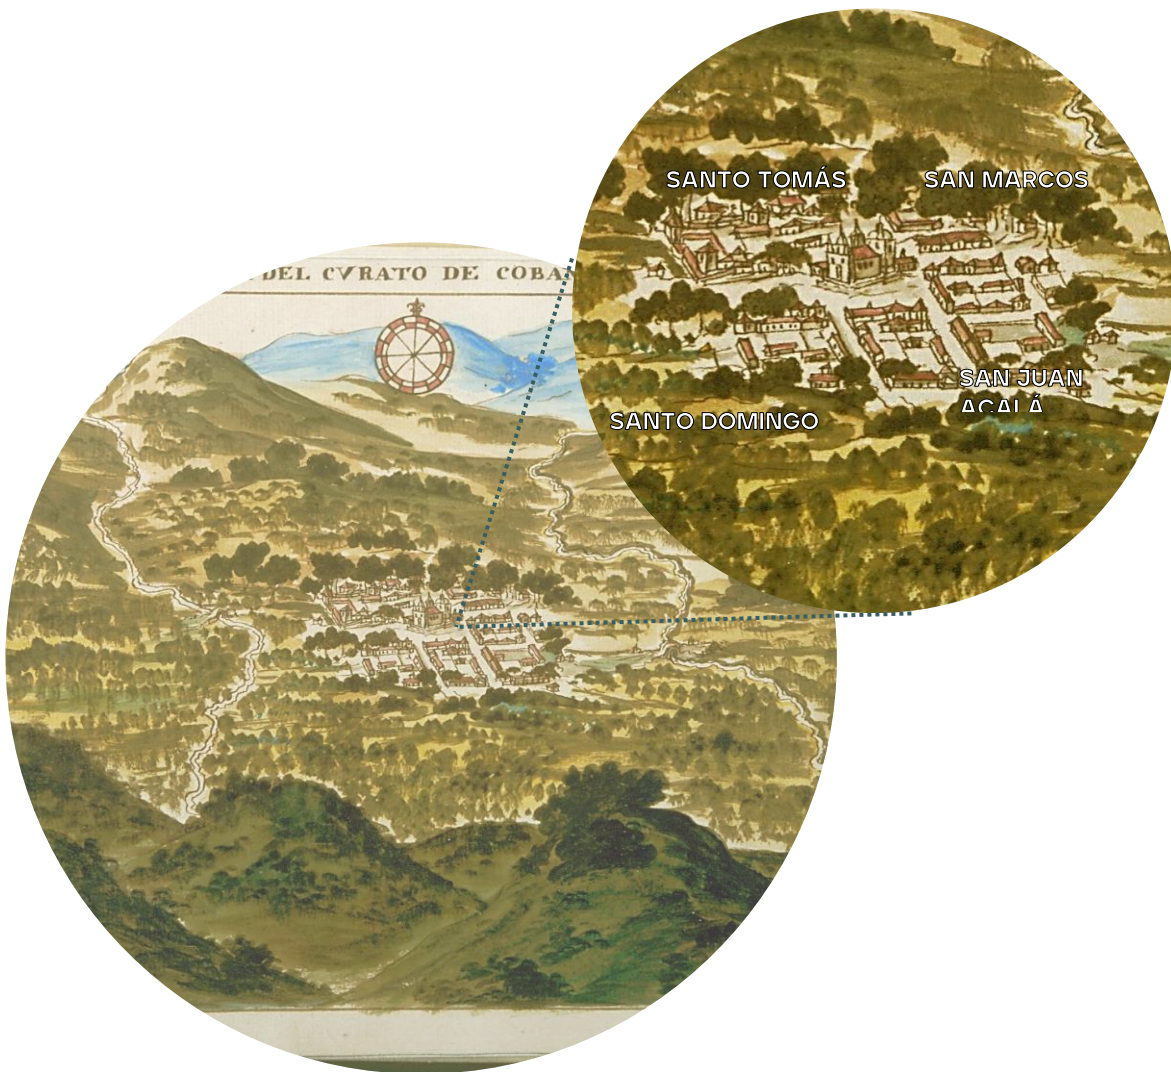
planificación y ordenamiento territorial de la ciudad, a través de planes y proyectos específicos para el sector, instrumentos como el *Plan de Manejo*.

Se observa la catedral en el centro y los primeros cuatro barrios del lado este: Santo Tomás, Santo Domingo, San Juan Acalá y San Marcos.

A mediados del siglo XX, según Arden King, la ciudad se encontraba organizada en siete barrios, cuatro de ellos formados a raíz de las reducciones iniciales, ubicados en el lado este de la ciudad.¹⁵⁷ (Ver **Figura 75**).

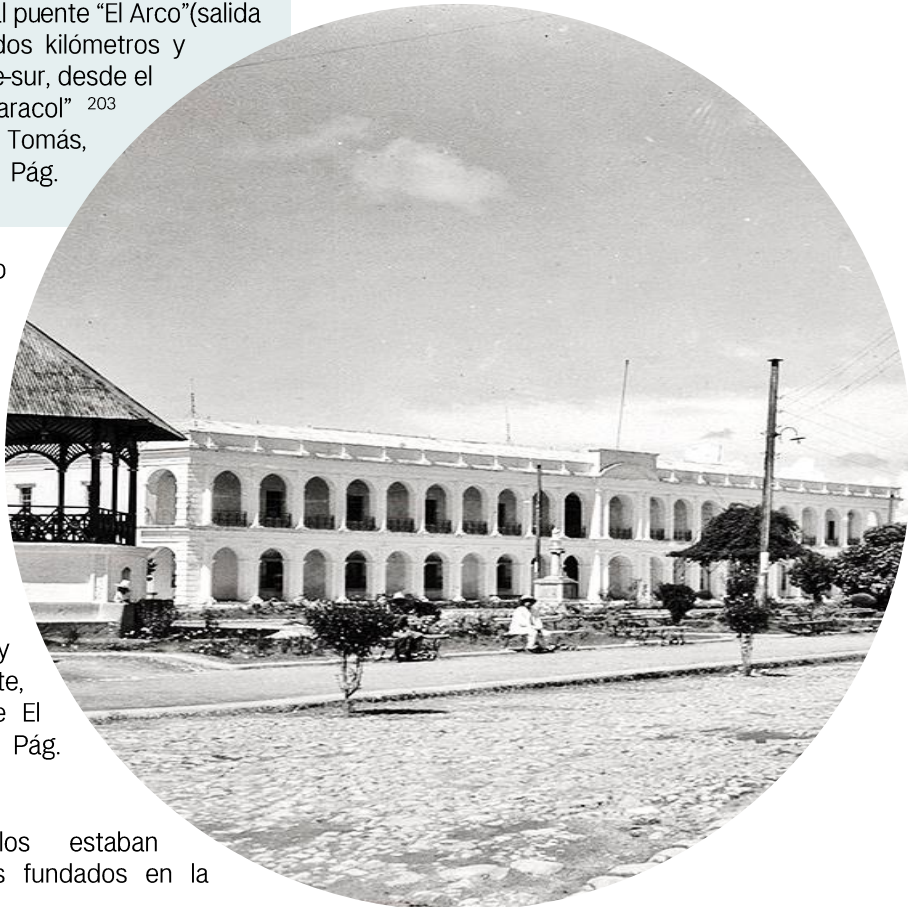
Figura 83. Vista del Parque Central en 1918 aproximadamente.

Los detalles que se observan es la existencia de cableado eléctrico, la calle empedrada y el aporte paisajístico del parque, con vegetación, monumentos, etc.

En los inicios del siglo XX empiezan a haber cambios significativos en el espacio público de la ciudad: la plaza de mercado se convierte en un parque con jardines, monumentos y mobiliario urbano; y existe una intención de introducir vegetación en algunas calles, cambiando sustancialmente y enriqueciendo el paisaje urbano de esa época. (Ver **Figura 83**).

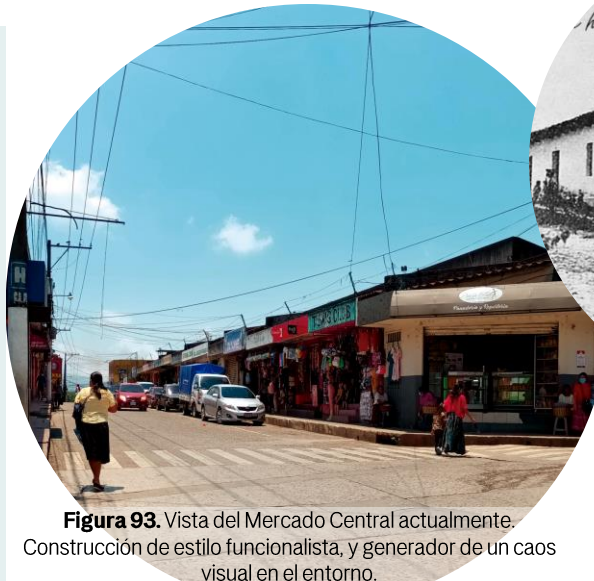
Figura 93. Vista del Mercado Central actualmente. Construcción de estilo funcionalista, y generador de un caos visual en el entorno.
Fuente: Elaboración propia, estudio de campo mayo 2021.

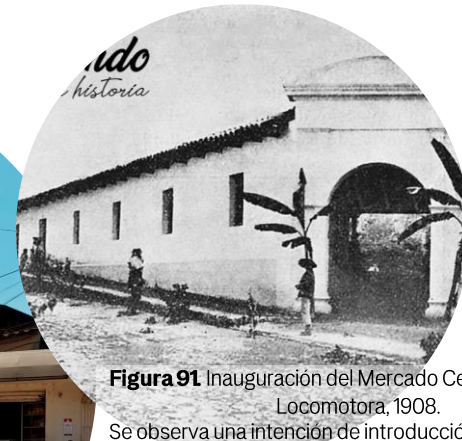
Figura 91. Inauguración del Mercado Central, Revista La Locomotora, 1908. Se observa una intención de introducción de vegetación en las aceras y la calle empedrada.
Fuente: Juan Moncada, e Ingui Zeceña. s.f. Verapaseando por la historia. Último acceso: 01 de marzo de 2022. <https://verapaseando.com/coban-de-antano/>.

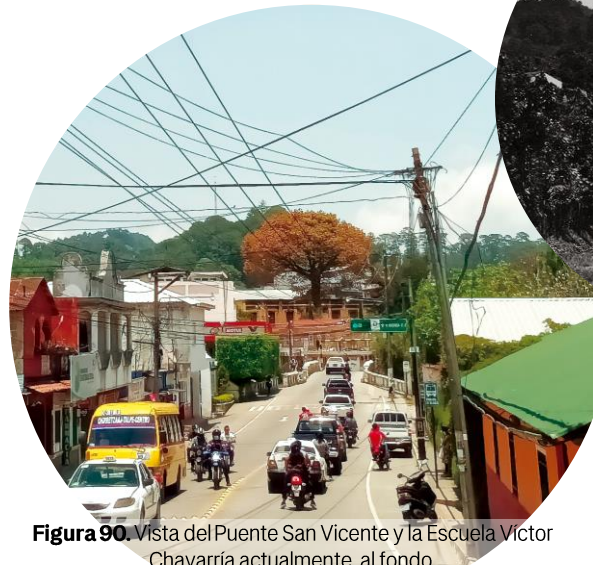
Figura 90. Vista del Puente San Vicente y la Escuela Víctor Chavarría actualmente, al fondo. Un entorno totalmente transformado que obstruye al monumento. Alto tránsito vehicular en la zona.
Fuente: Elaboración propia, estudio de campo mayo 2021.

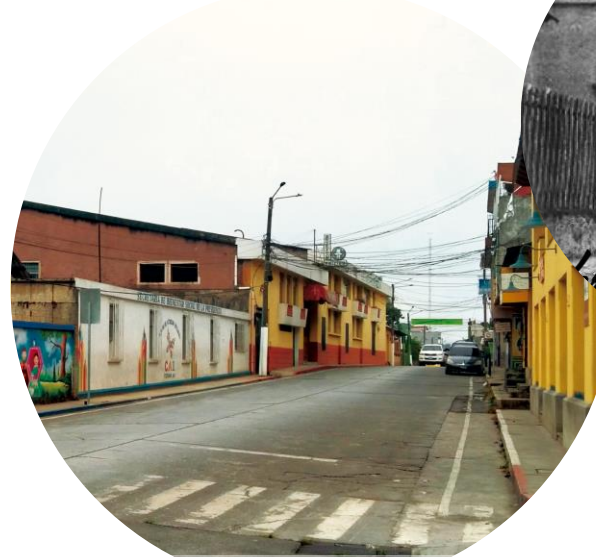
Figura 96. Vista de Sociedad de Beneficencia actualmente, en la zona 2 de la ciudad, con diseño contemporáneo.

Llamado en Alemán "Deutscher Verein", se construyó entre 1901 y 1904. "El edificio tenía una clara influencia arquitectónica alemana, que se observaba también en algunas casas construidas por alemanes en Cobán. El Club estaba concebido en forma de "L", albergando en el ala corta una sala de juegos y otra de lectura. En el ala larga estaba la pista de boliche y la "Bierstube" (salón de cerveza), revestida de madera, con mobiliario y grandes alacenas de roble, al estilo alemán". Actualmente conforma un edificio moderno, sede de Sociedad de Beneficencia y salón para eventos sociales.

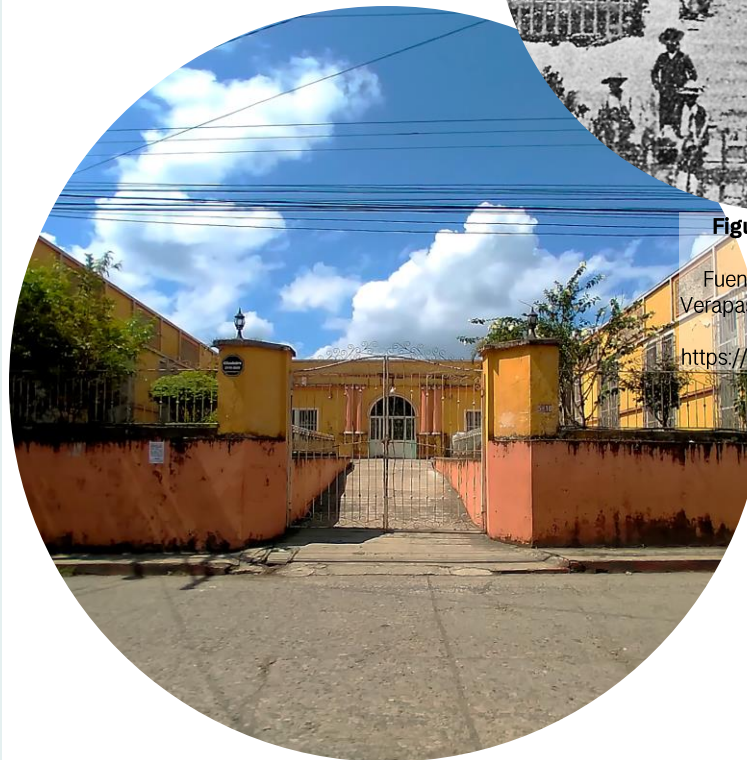
Figura 99. Vista de la Escuela de Enfermería actualmente. Alas laterales agregadas posteriormente a la construcción original. Fuente: Elaboración propia, estudio de campo mayo 2021.

El edificio se inauguró en 1918, anteriormente llamado del Norte, cuyo edificio antiguo fue ocupado por un lazareto. Actualmente se utiliza como instalaciones de la Escuela Nacional de Enfermería, en el Barrio San Juan Acalá, zona 3.

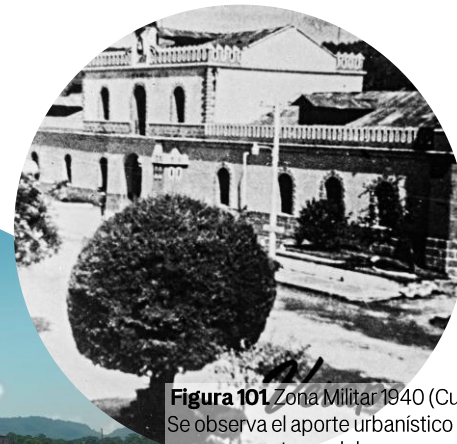
Figura 102 Vista del Edificio Municipal en 1940 aproximadamente.

Se observa la influencia Art Déco en su arquitectura, introduciendo un nuevo estilo.

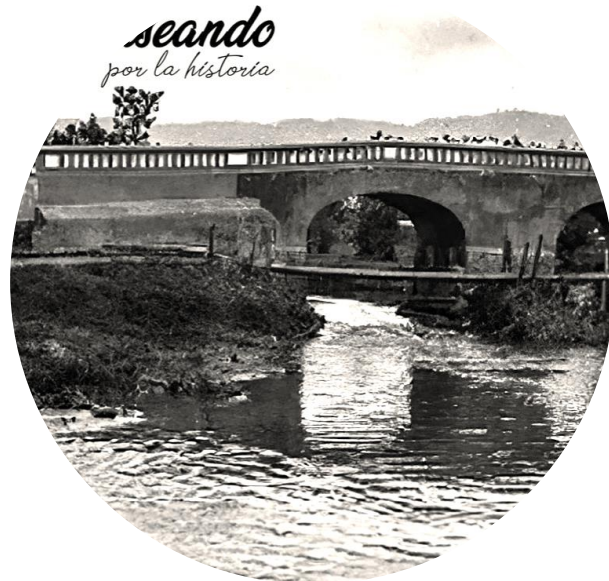
Figura 104. Vista lateral del Puente San Vicente en el año 1890-1915 aproximadamente.

PUENTE SAN VICENTE: el primero fue demolido e inaugurado nuevamente el 15 de marzo de 1917 y la obra fue dirigida por el ingeniero José D. Morán.²¹⁵ Ubicado al suroeste de la ciudad, al inicio de la calle que fue la entrada principal en dicha época, constituía la puerta de ingreso a la ciudad (actual Diagonal 4). Actualmente se encuentra aún en funcionamiento, aunque con bastante deterioro en su estructura y acabados.

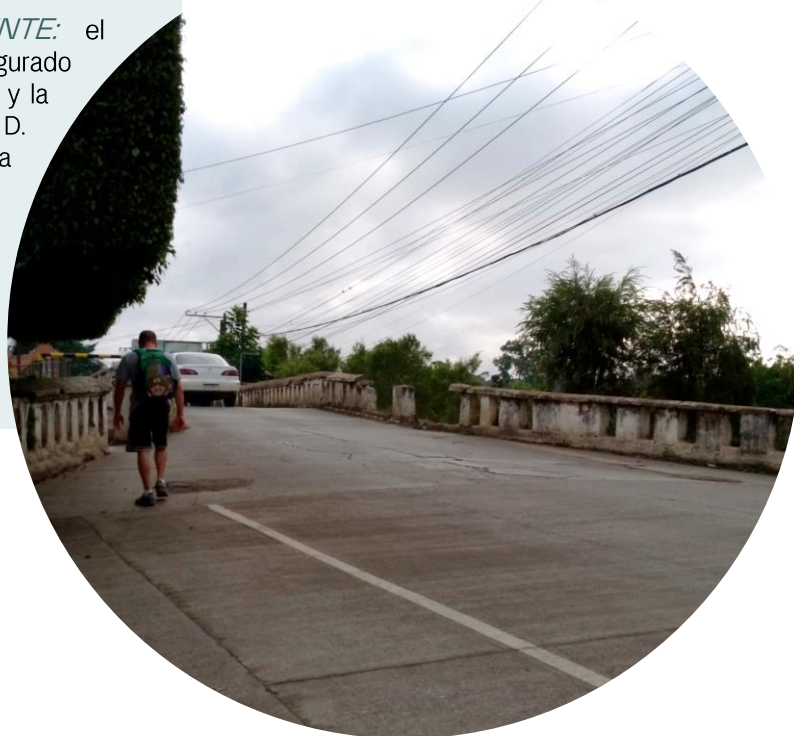
Figura 105. Vista del Puente San Vicente actualmente, con nulo mantenimiento y severo deterioro.

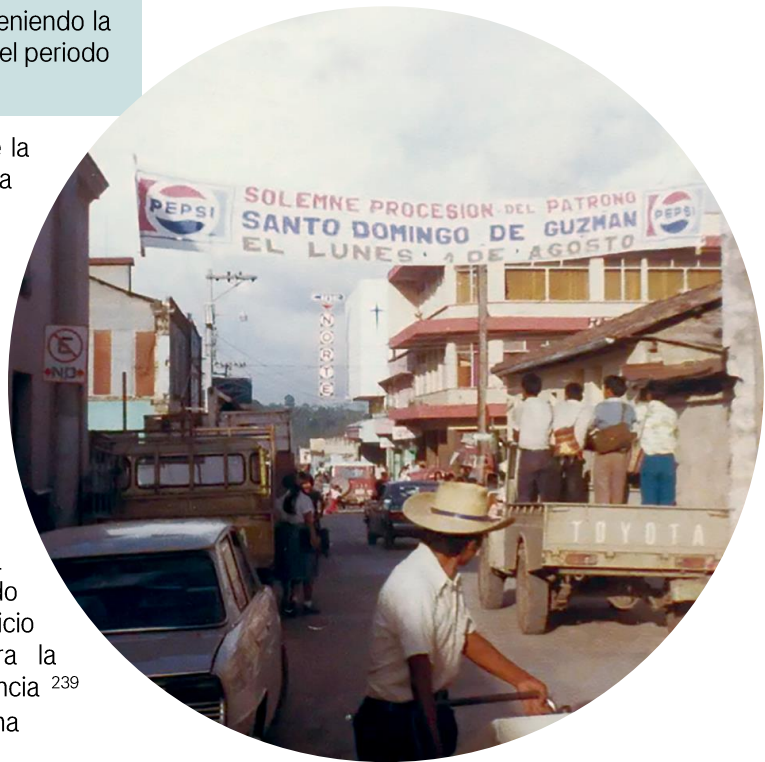
Figura 110. Vista de la calle Belice hacia el este, a un costado de la Catedral, en 1972. Se observa ya demolido el edificio para ampliar la 2ª avenida, un paisaje heterogéneo y contrastante, mayor publicidad y tráfico vehicular. Fuente: <https://i368.photobucket.com/albums/oo121/ravpsky/19802.jpg>, acceso el 22 de marzo de 2022.

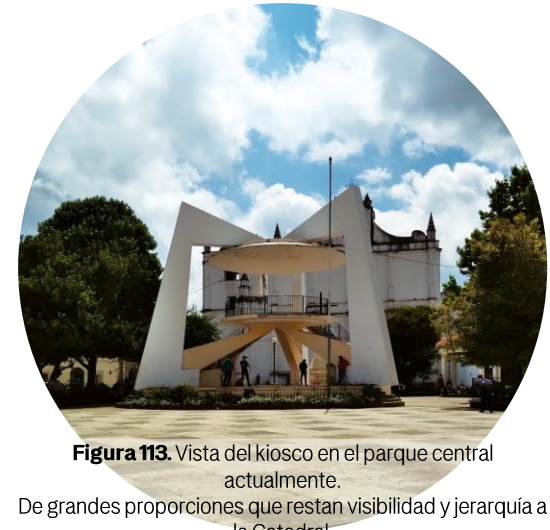
Figura 113. Vista del kiosco en el parque central actualmente.

De grandes proporciones que restan visibilidad y jerarquía a la Catedral.

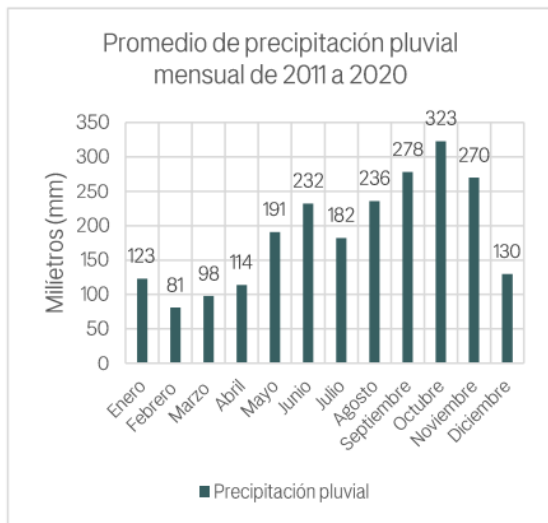
Gráfica 3. Promedio de precipitación pluvial mensual de 2011 a 2020.
Fuente: INSIVUMEH

La lluvia se presenta generalmente durante todo el año de manera intermitente, siendo los meses de mayo a octubre los más lluviosos con un rango promedio de 190 a 350 mm de precipitación pluvial en el mes.

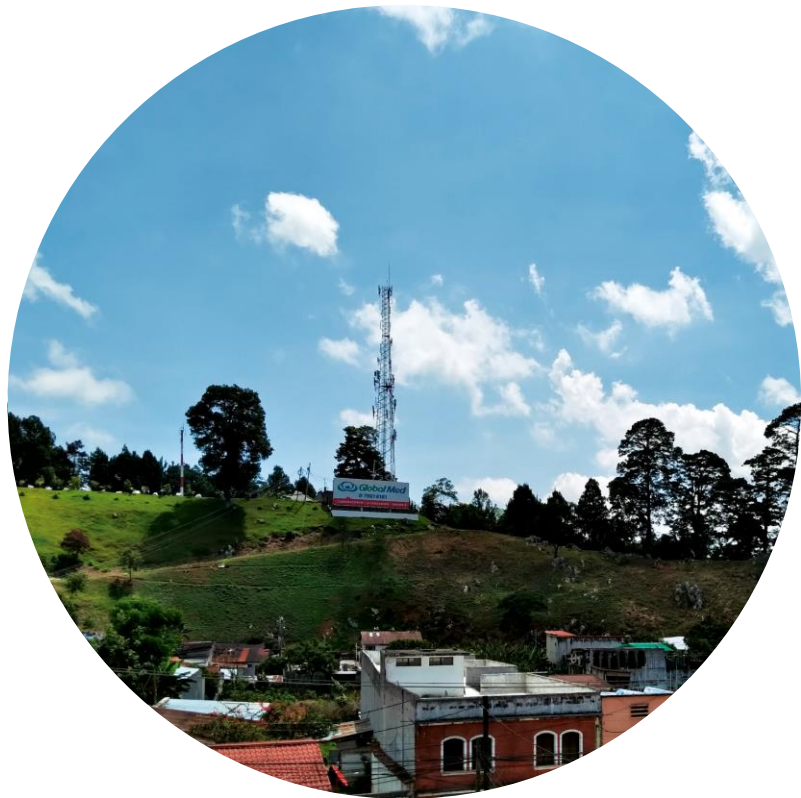
Figura 116. Vista del cerro Sapens.

Actualmente utilizado para la instalación de antenas de telecomunicaciones y valla publicitaria, lo cual contamina visualmente y perjudica su apreciación como elemento paisajístico natural.

Un elemento que resalta en cuanto al relieve topográfico del entorno es el llamado Cerro Sapens, ubicado en el borde norte del Centro Histórico. Posee valor natural para el área, ya que a pesar de estar urbanizado en una porción, es un sitio con potencial tanto para la apreciación de vistas panorámicas de la ciudad y el Centro Histórico, así como área verde para actividades al aire libre y elemento de fondo del paisaje. (Ver **Figura 116**).

En la zona no urbanizada, es actualmente un área de pasto con algunos árboles dispersos (pinos) e instalación de antenas de telecomunicaciones y valla publicitaria, afectando su apreciación y causando contaminación visual.

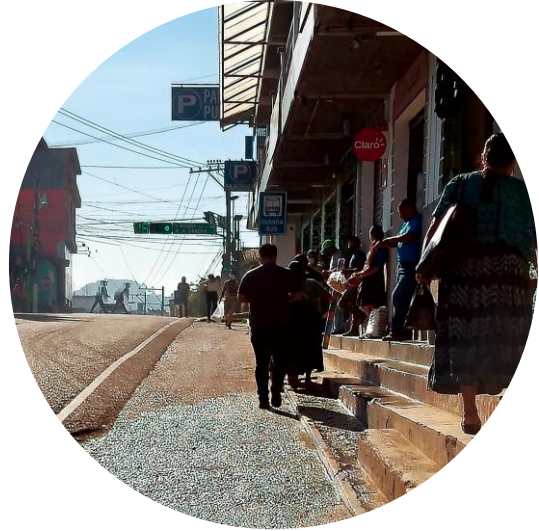
Figura 124. Vista de parada de bus con señalización. Se observa la mala calidad del espacio para el usuario.
Fuente: Elaboración propia, estudio de campo mayo 2021.

Se cuenta con dos tipos de parada de autobús, la convencional solamente con señalización y sin adecuación para el usuario, siendo insuficiente el espacio en los puntos donde transitan varias rutas, causando aglomeración y desorden en el abordaje y desabordaje (ver **Figura 124** y **Figura 126**).

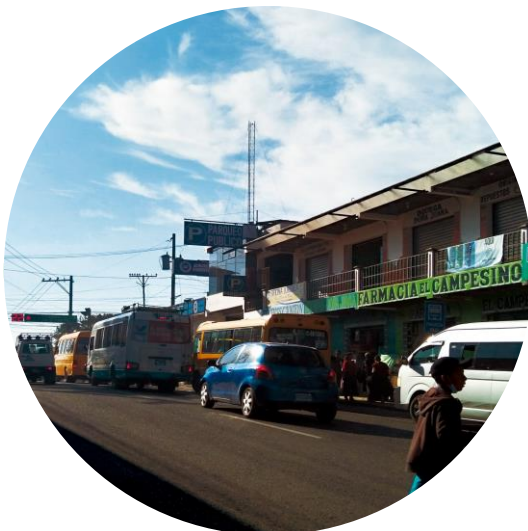
Figura 126. Vista de 2a calle 2a-3a avenida, zona 4. Se observa la aglomeración de buses de distintas rutas.
Fuente: Elaboración propia, estudio de campo mayo 2021.

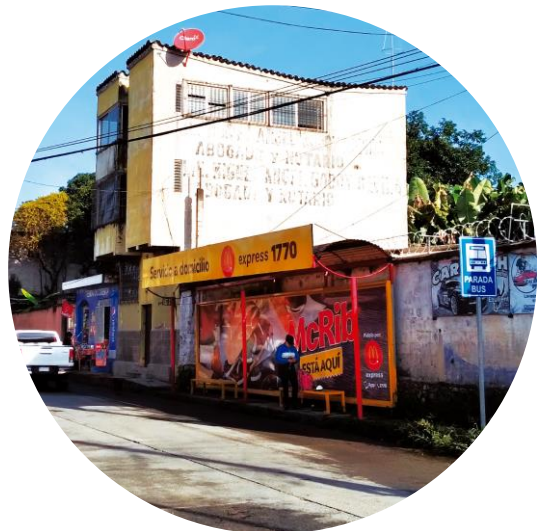
Figura 125. Vista de parada de bus tipo caseta, con bancas.
Fuente: Elaboración propia, estudio de campo mayo 2021.

Las de tipo caseta que cuentan con espacio de espera, existiendo solamente 2 de este tipo en toda el área (ver **Figura 125**).

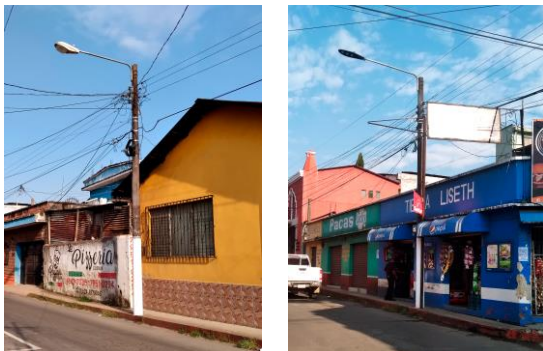
Figura 132. Luminarias de tipo Sodio (izquierda) y tipo LED (derecha).
Fuente: Elaboración propia, estudio de campo mayo 2021.

Dichas lámparas han sido reemplazadas por las de tipo LED o Sodio (ver **Figura 132**), en algunas vías, especialmente en las vías principales y algunas vías locales.

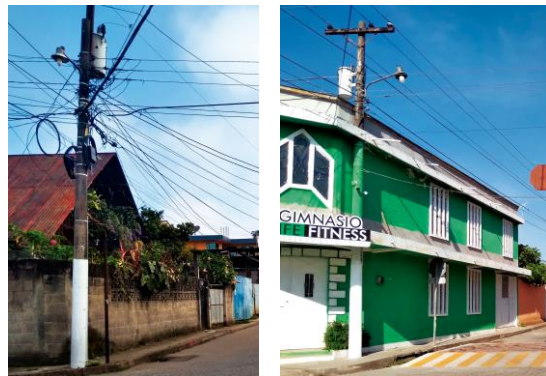
Figura 133. Luminarias de tipo canasta con lámpara de mercurio (izquierda) y ahorradora (derecha). Se observa la falta de protección en la luminaria.
Fuente: Elaboración propia, estudio de campo mayo 2021.

En relación a esto, no existe una homogeneidad en el sistema ya que se tienen distintos tipos de luminaria, como las de tipo canasta que trabajan a base de lámparas de mercurio o ahorradoras (ver **Figura 133**). Cubren la mayor parte del área y al mismo tiempo presentan la mayor cantidad de fallas como intermitencia, nulo funcionamiento, falta de protección, etc.

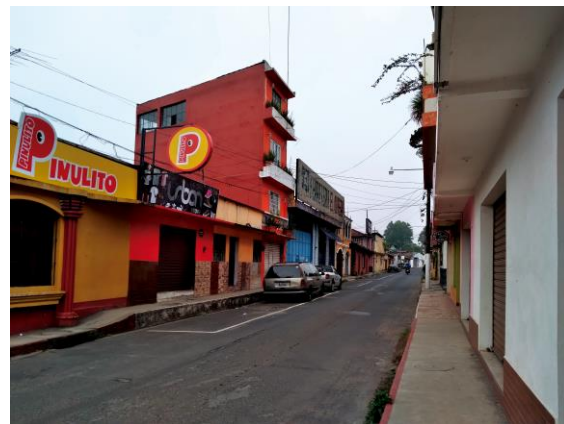
Figura 135. Ejemplo de alto índice de construcción producto de la división predial, genera contraste de alturas, ruptura de la continuidad y escala.

Dicho aspecto se ve influido por la excesiva división predial, llegando a tener en algunos casos hasta cinco metros de frente aproximadamente. Lo que provoca un alto índice de construcción sobre el predio y mayor contraste y heterogeneidad.

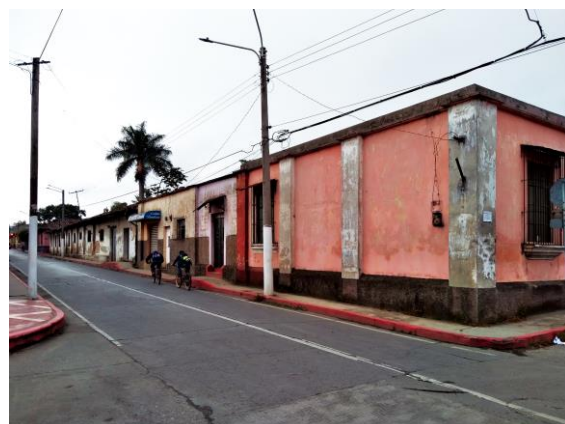
Figura 134. Ejemplo de homogeneidad debido a la poca división predial y misma altura de construcción.

Caso contrario, mientras menos división predial posee una manzana, se percibe mayor homogeneidad y atractivo visual.

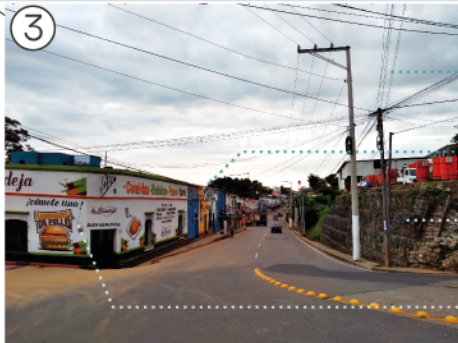
- Cableado expuesto
- Colores no armoniosos
- Material inadecuado
- Rotulación desproporcionada

Existen ciertos factores que contravienen a una imagen urbana adecuada y legible del Centro Histórico, produciendo una fisonomía discordante y caos visual que degradan el entorno patrimonial.

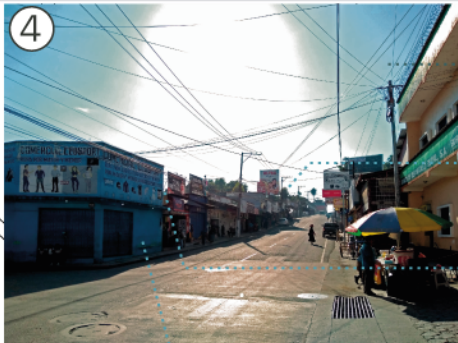
- Cableado expuesto
- Publicidad excesiva
- Rotulación desproporcionada
- Colores no armoniosos

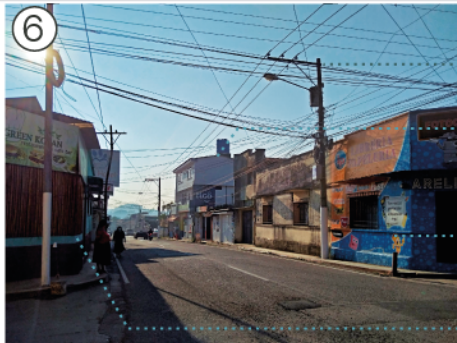
- Cableado expuesto
- Cambio de altura
- Publicidad excesiva
- Colores no armoniosos

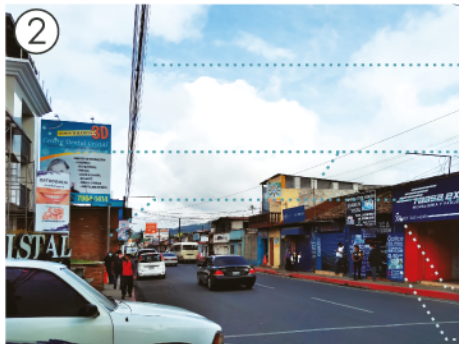
- Cableado expuesto
- Cambio de altura
- Cambio de alineación
- Rotulación desproporcionada
- Colores no armoniosos

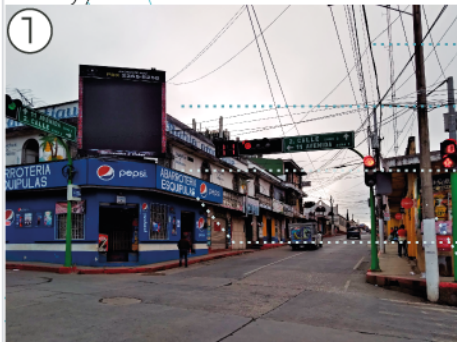
- Cableado expuesto
- Pantalla luminosa
- Colores no armoniosos
- Rotulación desproporcionada
- Publicidad excesiva

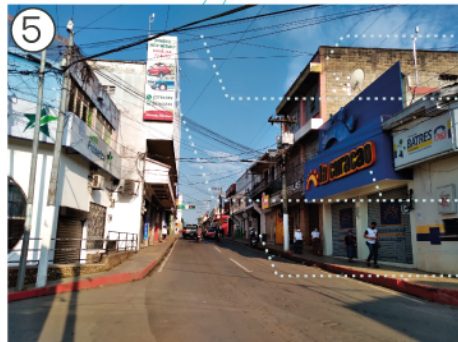
- Cambio de altura
- Cableado expuesto
- Rotulación desproporcionada
- División predial excesiva
