PROPUESTA DE
**PLAN DE MANEJO DEL
CENTRO HISTÓRICO**

DE LA CIUDAD DE COBÁN, ALTA VERAPAZ

Proyecto desarrollado por
Luisa Amanda Valdizón Ixquiac
Para optar al título de
Arquitecto
En el grado de licenciatura

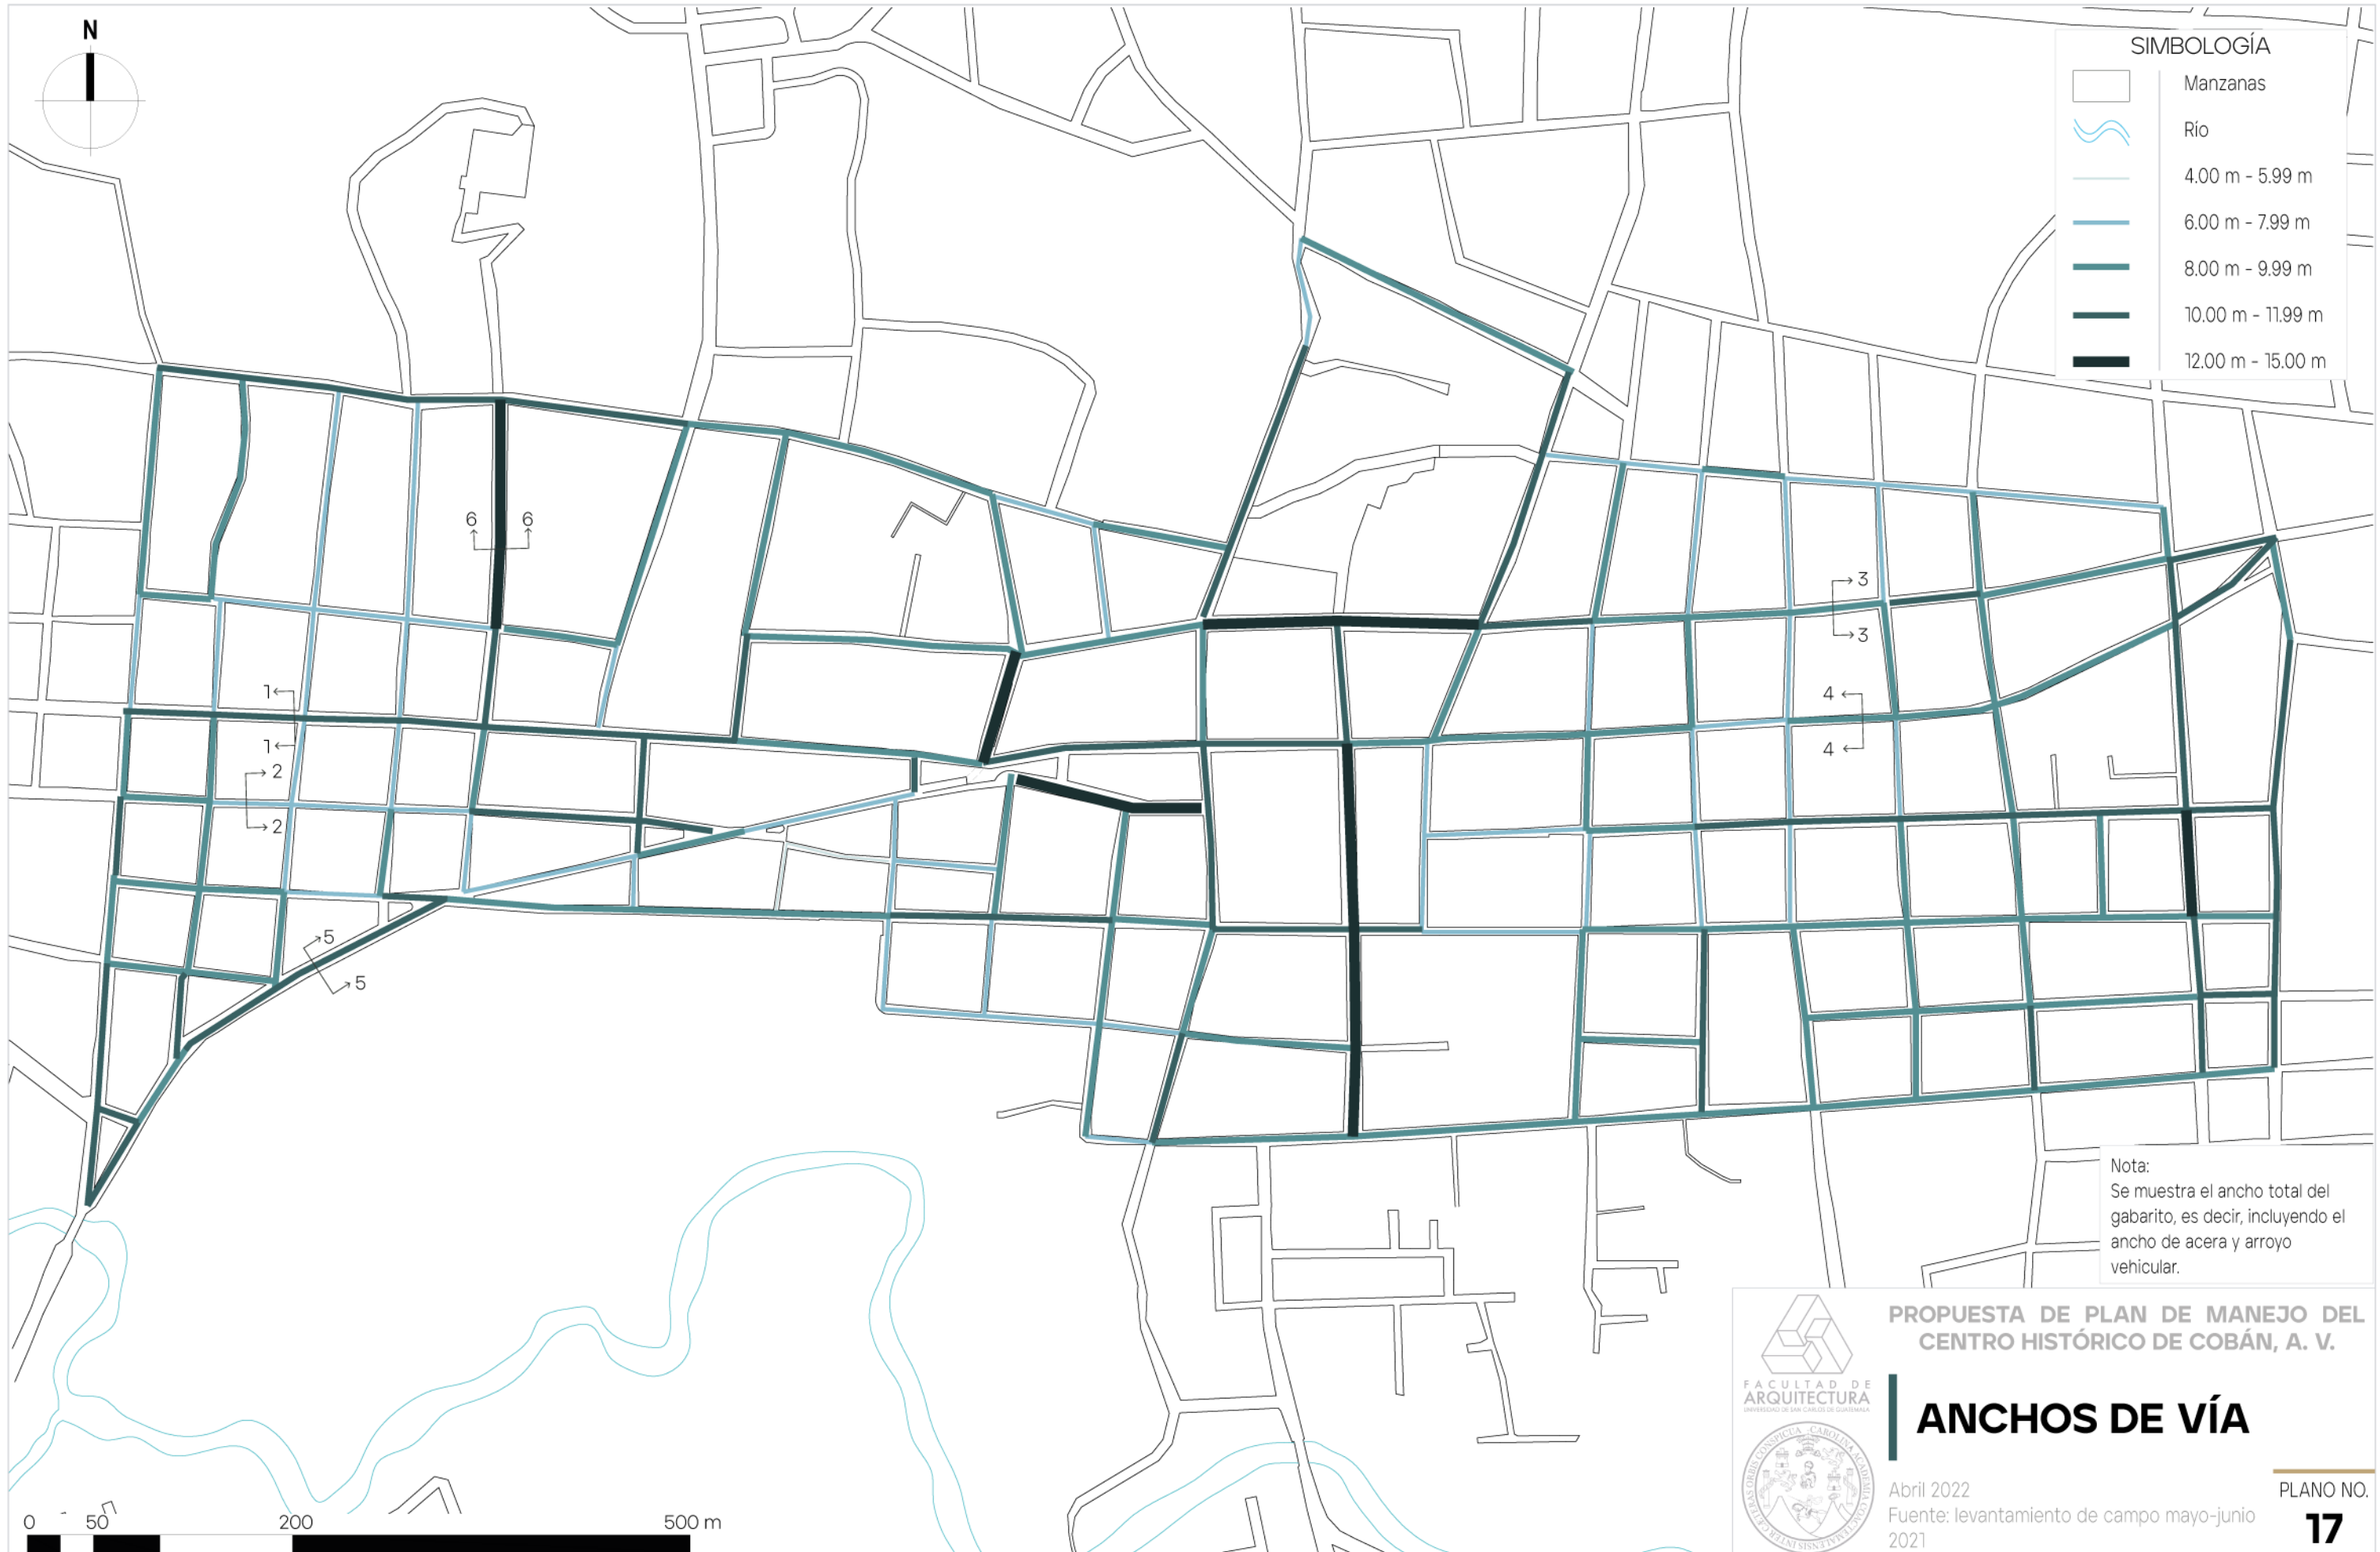
SIMBOLOGÍA	
	Manzanas
	Río
	4.00 m - 5.99 m
	6.00 m - 7.99 m
	8.00 m - 9.99 m
	10.00 m - 11.99 m
	12.00 m - 15.00 m

PROPUESTA DE PLAN DE MANEJO DEL CENTRO HISTÓRICO DE COBÁN, A. V.
ANCHOS DE VÍA
 Abril 2022
 Fuente: levantamiento de campo mayo-junio 2021

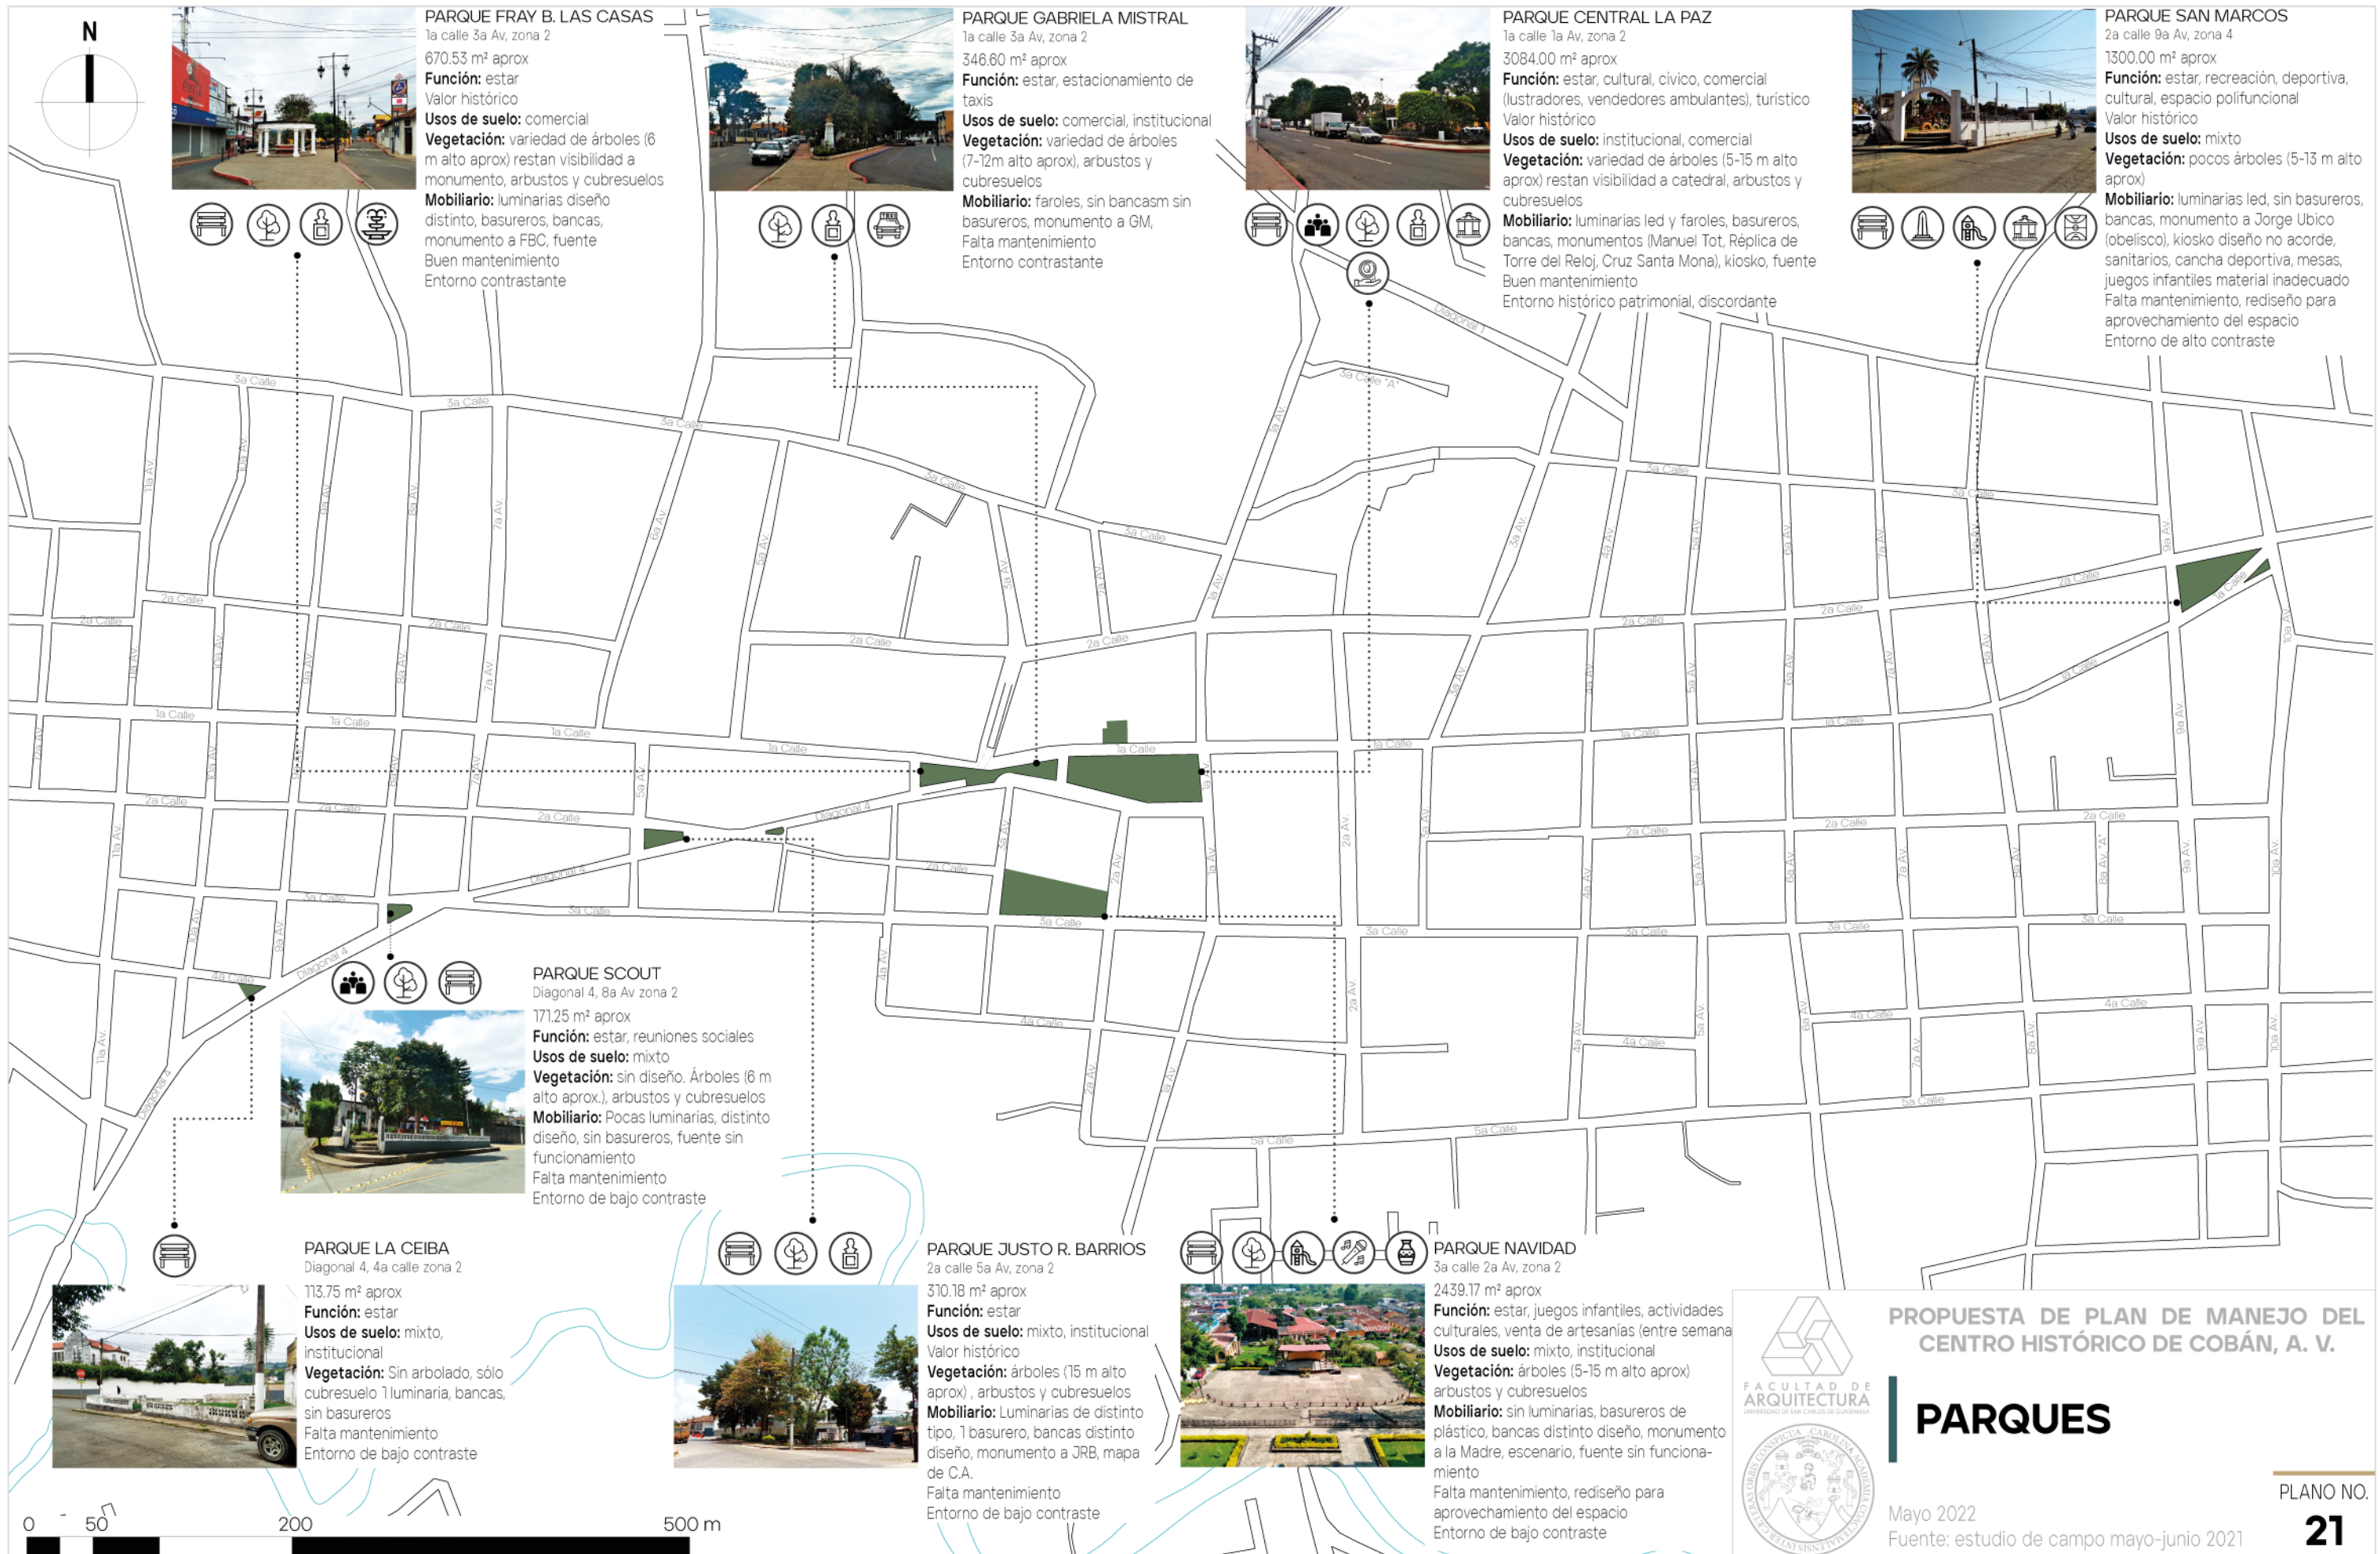
PARQUE FRAY B. LAS CASAS
 1a calle 3a Av, zona 2
 670.53 m² aprox
Función: estar
 Valor histórico
Usos de suelo: comercial
Vegetación: variedad de árboles (6 m alto aprox) restan visibilidad a monumento, arbustos y cubresuelos
Mobiliario: luminarias diseño distinto, basureros, bancas, monumento a FBC, fuente
 Buen mantenimiento
 Entorno contrastante

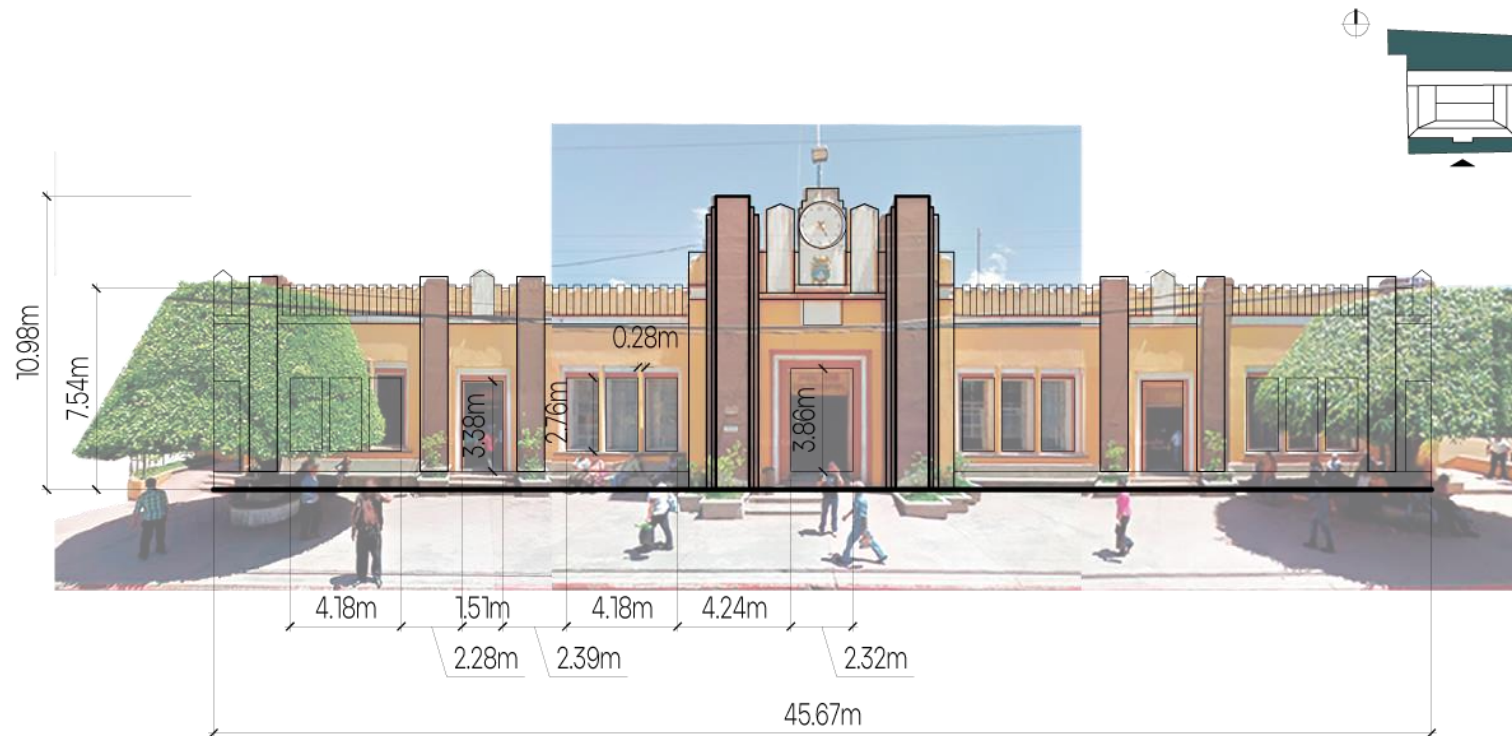
EDIFICIO MUNICIPAL

Alto: 7.54 Ancho: 45.67
 Proporción de fachada: 1 : 1.45
 Proporción ventanas: 1 : 2.30
 Proporción puertas: 1 : 1.66

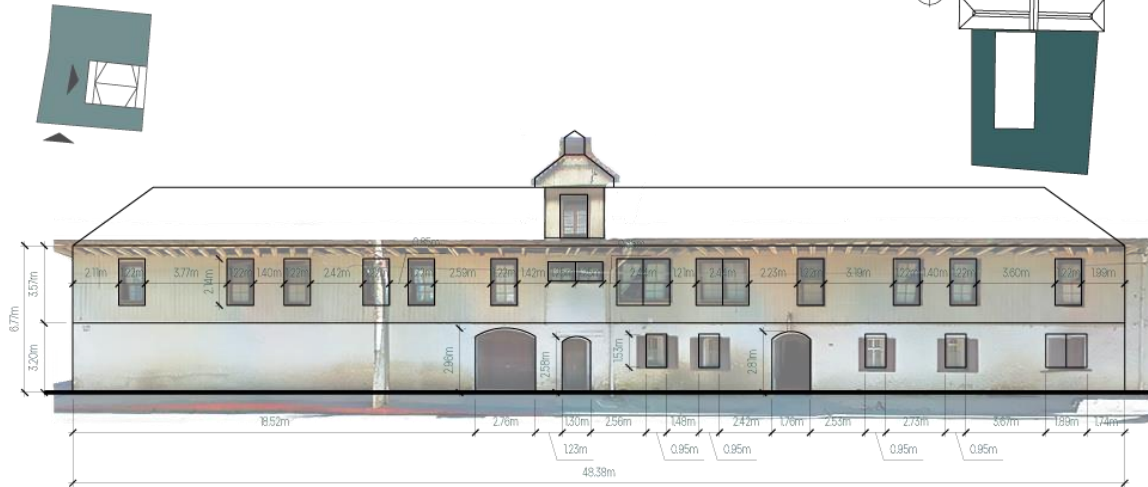
CASA DIESELDORFF

Alto: 6.77 Ancho: 48.38
Proporción de fachada: 1 : 7.14
Proporción ventanas: 1 : 1.75
Proporción puertas: 1 : 1.6

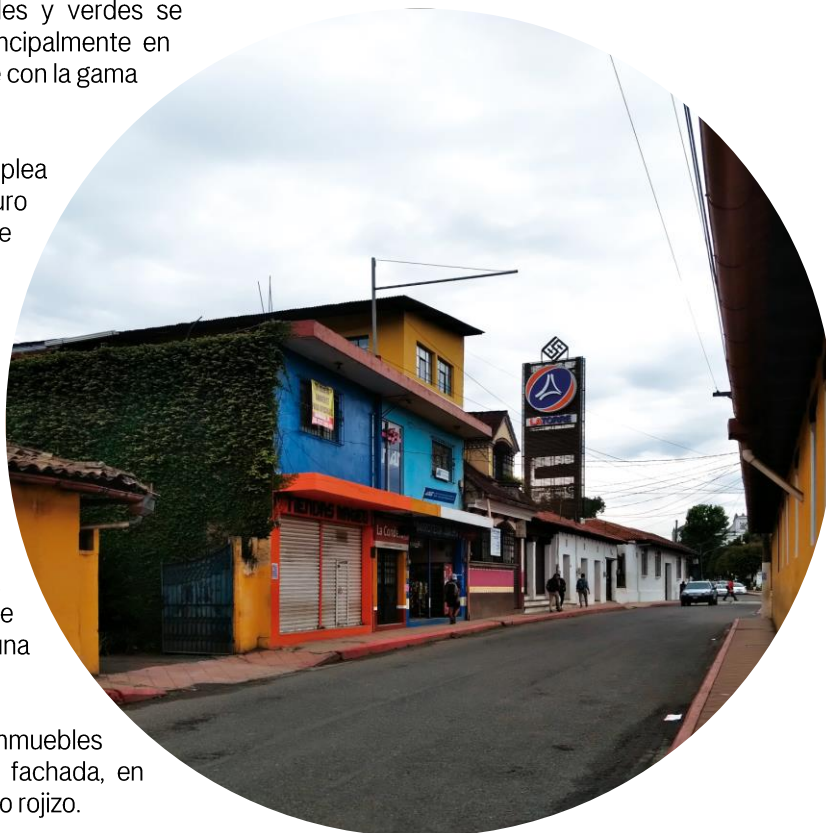
Figura 146. Colores contrastan con la arquitectura tradicional del Centro Histórico, Hotel la Posada a los costados, y Casa Fray, al fondo.
Fuente: Elaboración propia, estudio de campo junio 2021.

En cuanto a las combinaciones existentes en las fachadas, generalmente se aplican colores de la misma gama, excepto en algunos casos que se utiliza gama cálida y fría, sin una armonía de color adecuada.

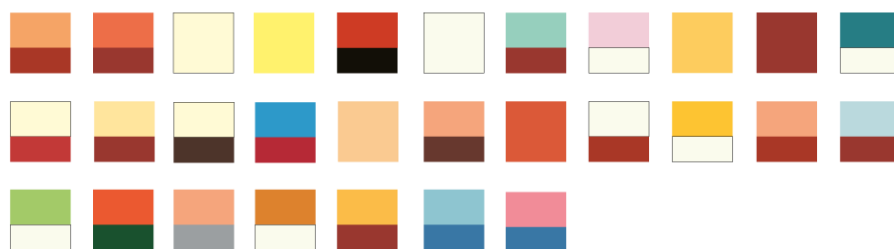
Figura 147. Paleta de color actual del Centro Histórico.
Fuente: elaboración propia según levantamiento de campo mayo-junio 2021.

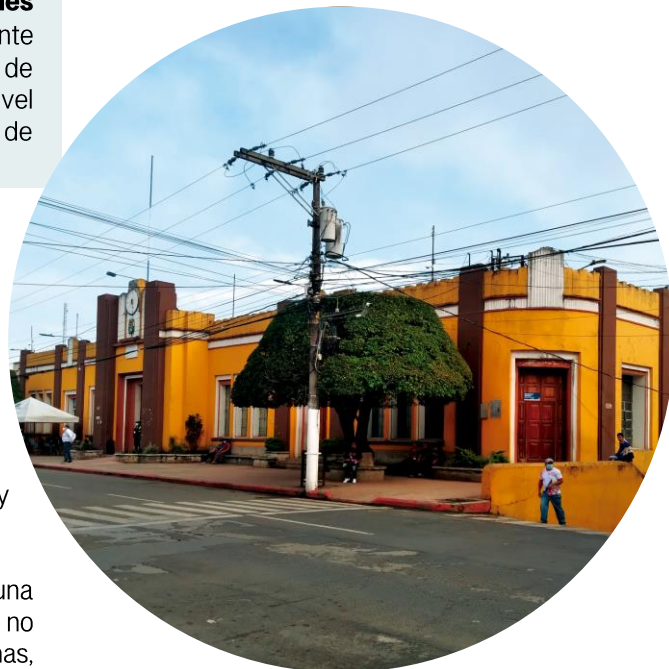
Figura 148. Vista de la Municipalidad, edificio de categoría A, según la Nómina. De estilo Art Déco.

De esta manera, se tiene que **el 0.4% de inmuebles del Centro Histórico son de categoría A**, como la Catedral, la Municipalidad (ver **Figura 148**) y el Palacio de Gobernación.

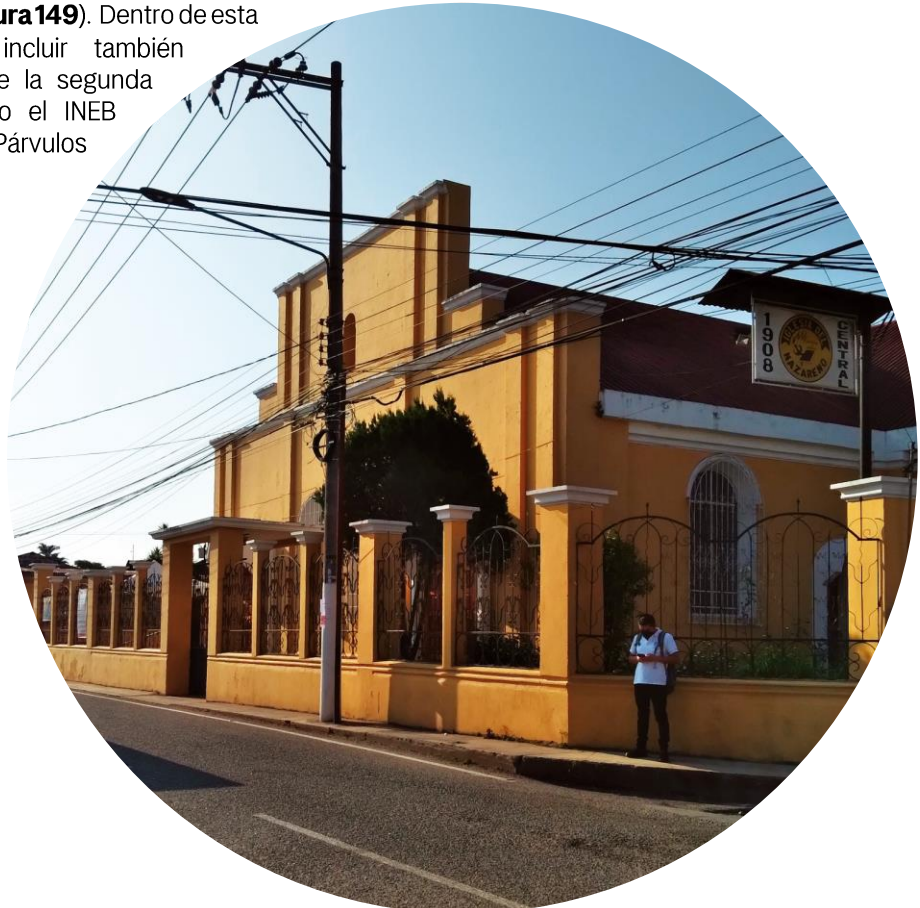
Figura 149. Vista de la Iglesia Nazareno Central en la 2a calle, zona 4, edificio de categoría B, según la Nómina.

En este caso, **el 2.7% de los inmuebles son de categoría B**, que corresponde a algunas viviendas coloniales y alemanas como La Posada y Casa Fray, y algunos edificios institucionales como la Iglesia Nazareno (ver **Figura 149**). Dentro de esta categoría se propone incluir también edificios institucionales de la segunda mitad del siglo XX como el INEB Central o Escuela de Párvulos Federico Froebel.

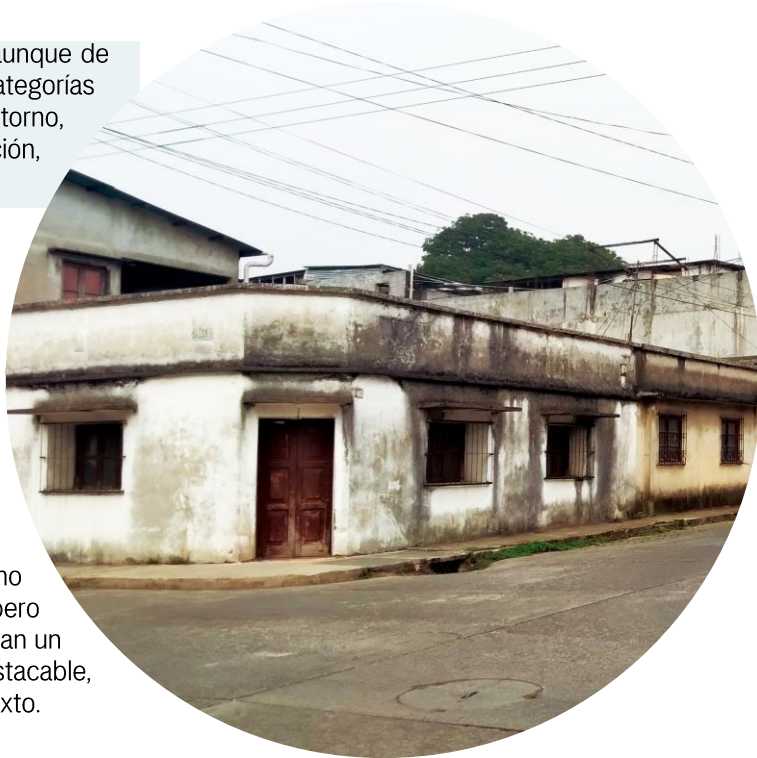
Figura 150. Inmueble en la 2a calle 8-40, zona 3, inventariado en la Nómina, se propone como categoría C.

El 85.9% de los inmuebles pertenecen a esta categoría, es decir, que la gran mayoría no posee un valor patrimonial, por lo que los inmuebles patrimoniales se encuentran de manera aislada e inmersos en un entorno heterogéneo, creando un paisaje contrastante.

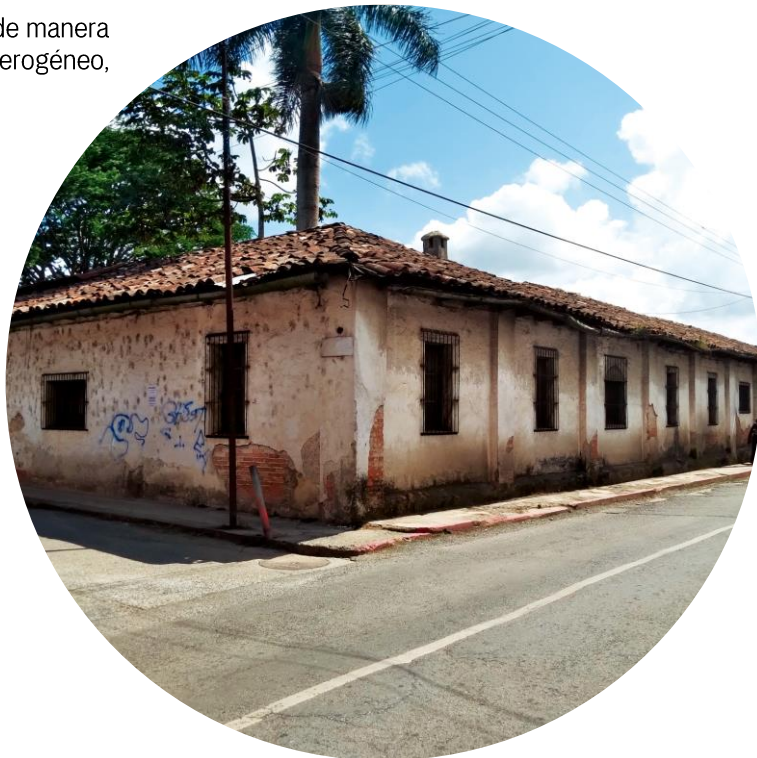
Figura 151. Inmueble en la 2a calle 8-22, zona 2, edificio de categoría C, según la Nómina. Se encuentra actualmente deshabitado y deteriorado.

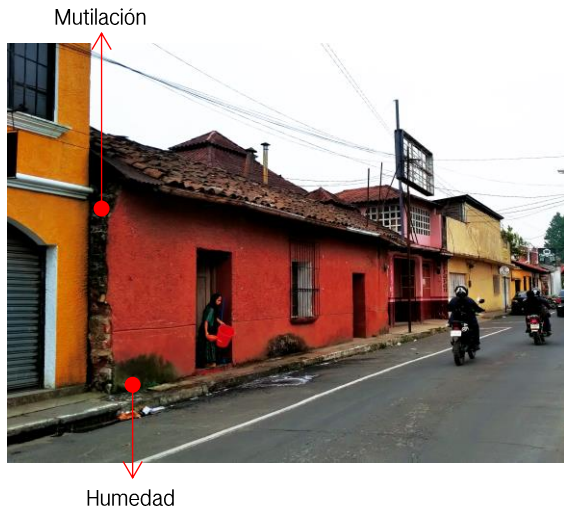
Figura 153. Daños y alteraciones, inmueble sobre la 1ª calle 8ª avenida, zona 3.
Fuente: Elaboración propia, estudio de campo mayo 2021.

Para determinar con precisión las causas que provocan los daños, se requiere de un estudio pormenorizado de cada inmueble. Sin embargo, de manera general la mayoría se relacionan a causas antrópicas (acciones del ser humano) como el mal uso o negligencia, falta de mantenimiento o abandono (relacionados indirectamente con falta de recursos o conciencia cultural). O bien causas biológicas, como factores climáticos, como las constantes lluvias que causan humedad en la región.

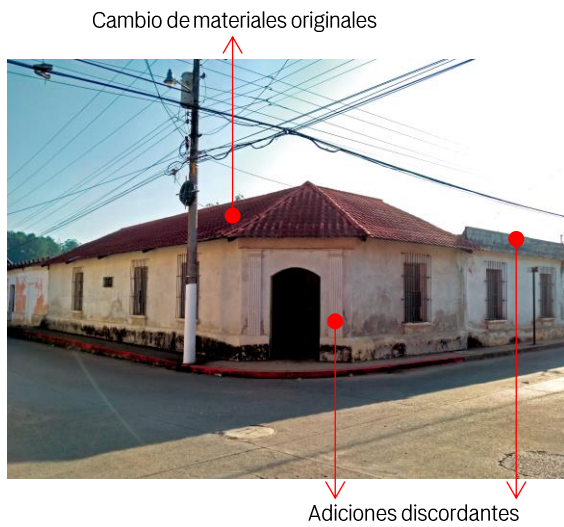
Figura 156. Daños y alteraciones, inmueble esquina 3ª calle 6ª avenida, zona 4.
Fuente: Elaboración propia, estudio de campo mayo 2021

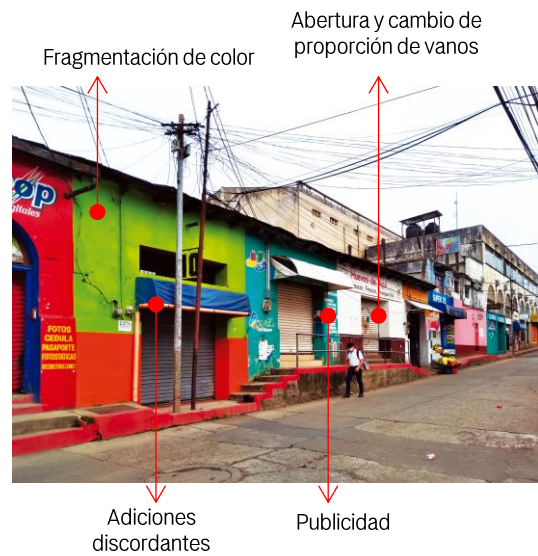
Figura 155. Daños y alteraciones, inmueble 3ª avenida 1-54, zona 3.
Fuente: Elaboración propia, estudio de campo mayo 2021.

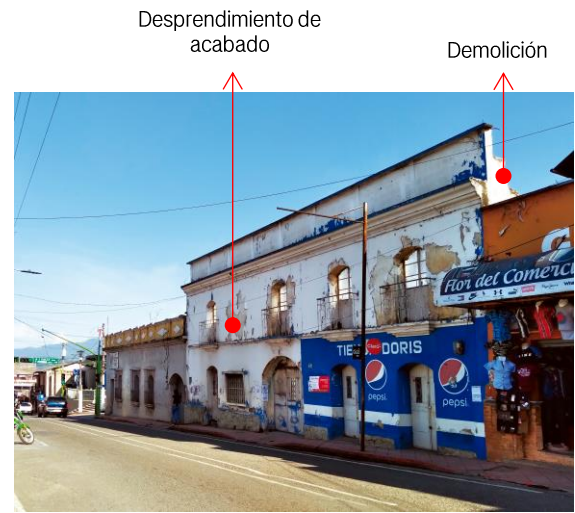
Figura 158. Daños y alteraciones, inmueble 1ª calle 6-45, zona 1.
Fuente: Elaboración propia, estudio de campo mayo 2021.

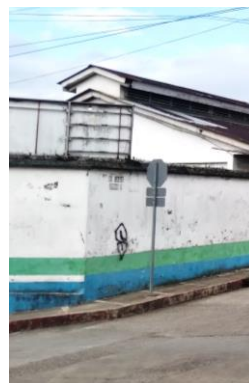
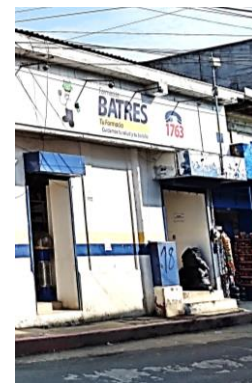
Figura 161. Ejemplos de pintas vandálicas.
Fuente: Elaboración propia, estudio de campo mayo 2021.

Dentro del área de estudio se detectaron algunas pintas vandálicas como muestra de la presencia de grupos delictivos, principalmente en algunas zonas de comercio y vías principales (ver **Figura 162**). Además de brindar un mal aspecto a la zona, aumenta la percepción de inseguridad.

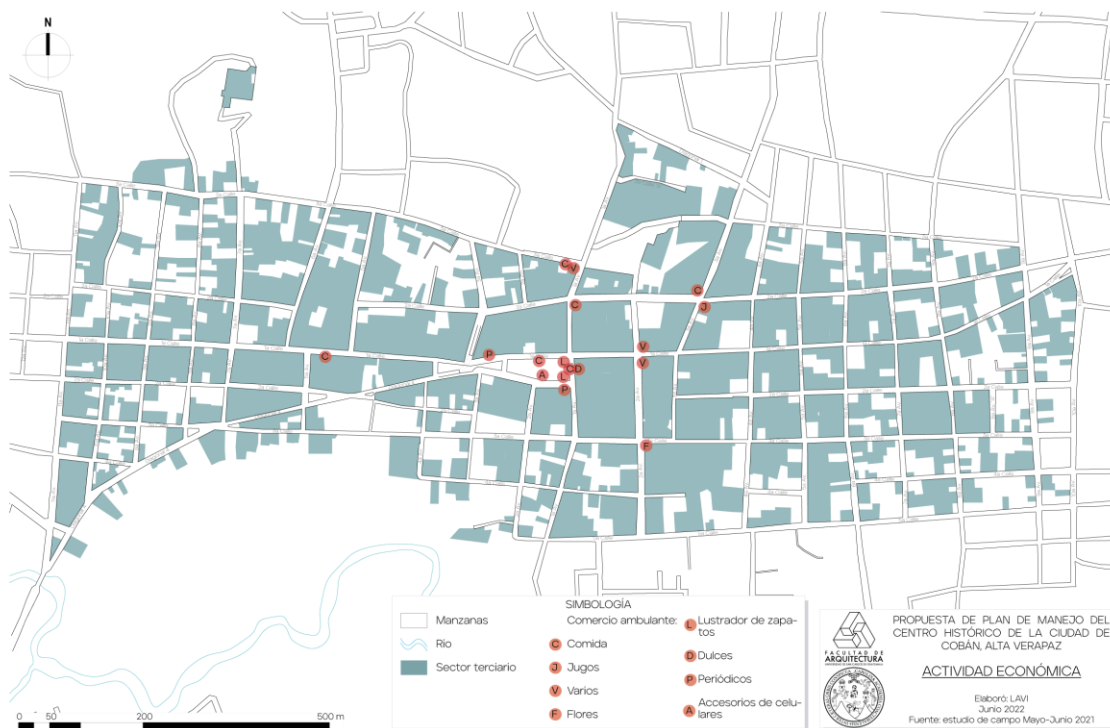
Figura 168. Actividad económica del Centro Histórico.

La actividad económica que se desarrolla en el área urbana y el Centro Histórico es principalmente la del sector terciario, es decir, la **distribución y consumo servicios** (ver **Figura 168**, siguiente página). Se incluye el comercio minorista y mayorista, actividades financieras, servicios personales y profesionales, administración pública, hotelería y turismo, transporte y comunicación, ocio y entretenimiento, entre otros. ²⁶⁷ Dicho sector económico es fundamental para la generación de empleo en la ciudad.

Dentro del área del Centro Histórico se identificaron varios puntos en donde se ubican puestos de comercio ambulante, como ventas de comida, jugos, lustradores de zapatos, etc. Principalmente en el parque central y alrededores del Mercado Central y antiguo Mercado Terminal, ya que son las áreas donde más se desarrolla el comercio y hay mayor afluencia de personas. (ver **Figura 168**)

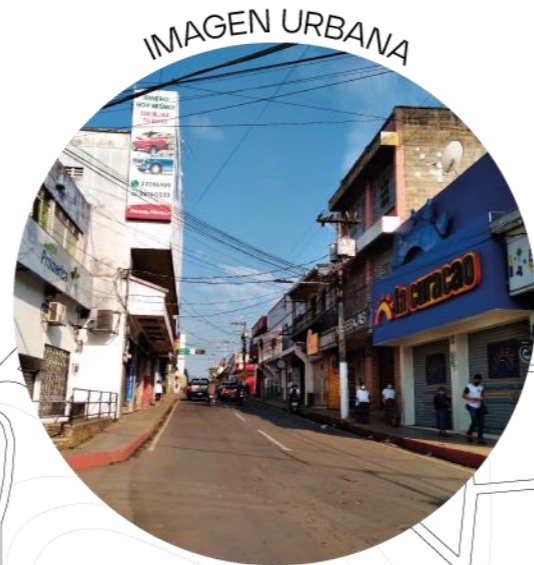
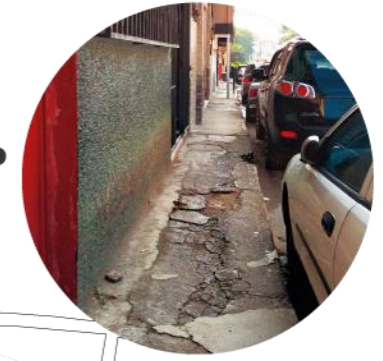
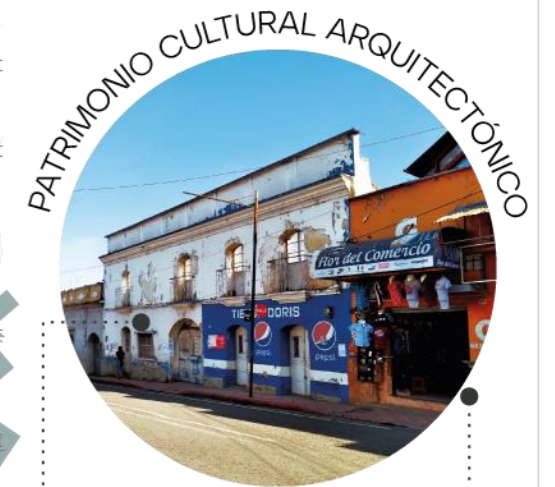
PLANO NO. **26**

De esta manera, el Centro Histórico es reflejo de problemas y potencialidades para su mejoramiento, resumidos en la tabla y planos siguientes. (Ver **Plano 26** y **Plano 27** en páginas siguientes)

PROPUESTA DE PLAN DE MANEJO DEL CENTRO HISTÓRICO DE COBÁN, A. V.
PROBLEMÁTICA ACTUAL
 Junio 2022
 Fuente: estudio de campo mayo-junio 2021

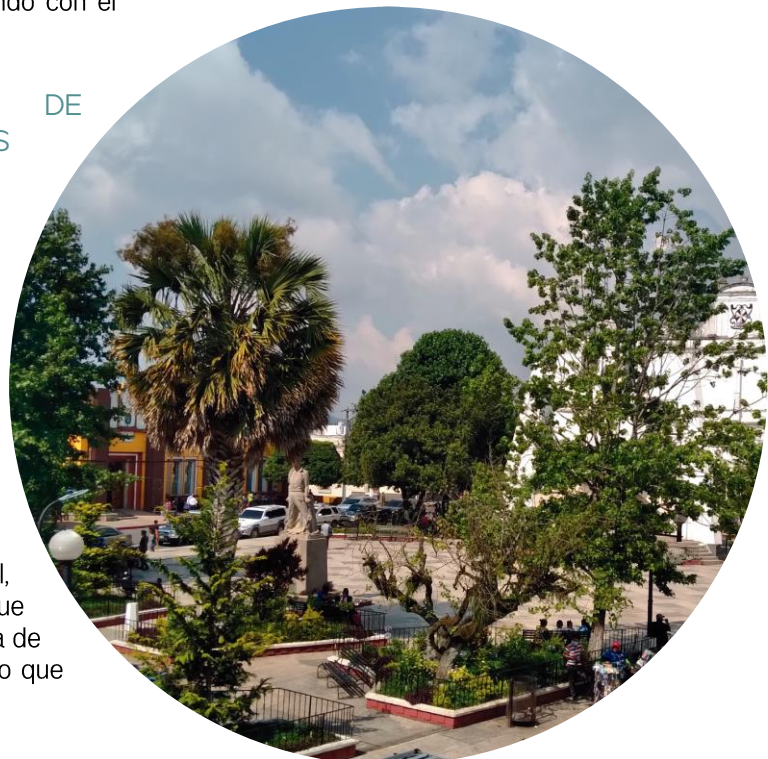
Dichos inmuebles patrimoniales se encuentran en un buen estado de conservación general, aunque rodeados de arquitectura contrastante, que le resta unidad a la imagen urbana. A pesar de ello, posee un alto atractivo turístico por su valor.

Figura 176. Vista del Parque Central y los edificios de Catedral y Municipalidad. Fuente: Elaboración propia, estudio de campo mayo 2021.

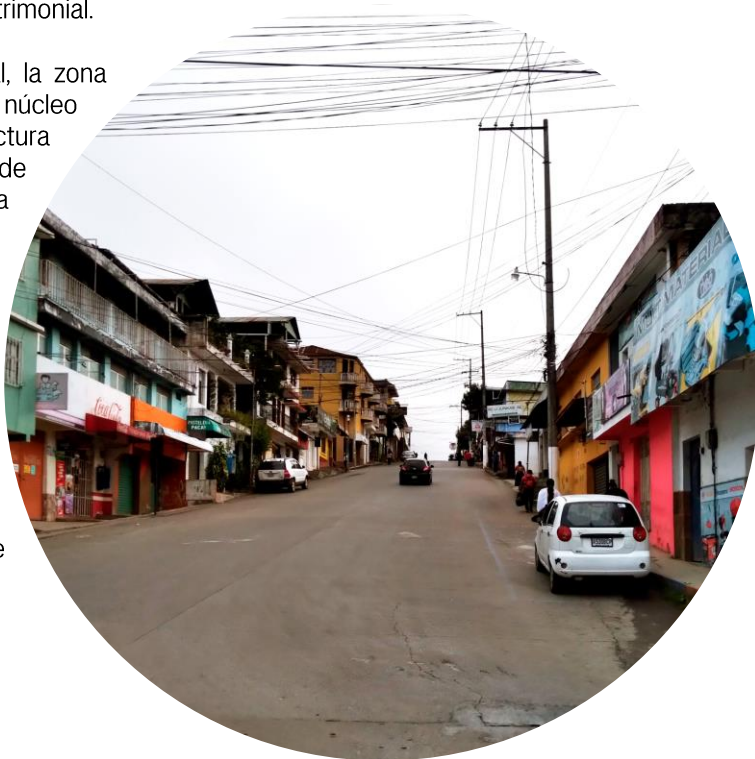
Respecto al patrimonio cultural, la zona establece un área de amortiguamiento al núcleo central. Posee inmuebles de arquitectura tradicional colonial sobresalientes de categoría patrimonial B, como la Casa Guerrero (la vivienda de mayor antigüedad), la Casa Ponce con un estilo de fachada característico y único en el Centro Histórico; y la Casa Villacorta que perteneció a una figura sobresaliente de la literatura verapacense, Lola Villacorta Vidaurre.

Existen algunos inmuebles de categoría C, aunque el mayor porcentaje consiste en una arquitectura contrastante que produce un paisaje heterogéneo.

Figura 177. Vista de la 2ª avenida, zona 3.
Fuente: Elaboración propia, estudio de campo mayo 2021.

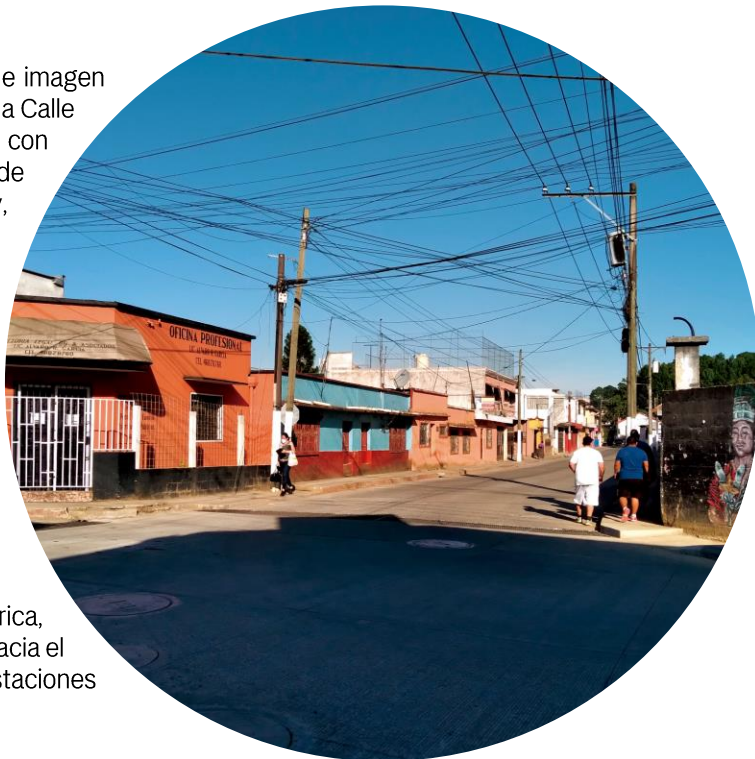
Sin embargo, existe un mayor porcentaje de inmuebles de arquitectura contrastante sin valor patrimonial, que agravado por la publicidad excesiva, genera un paisaje heterogéneo y degradante para el entorno patrimonial.

Figura 179. Vista de la 3ª calle, zona 1.

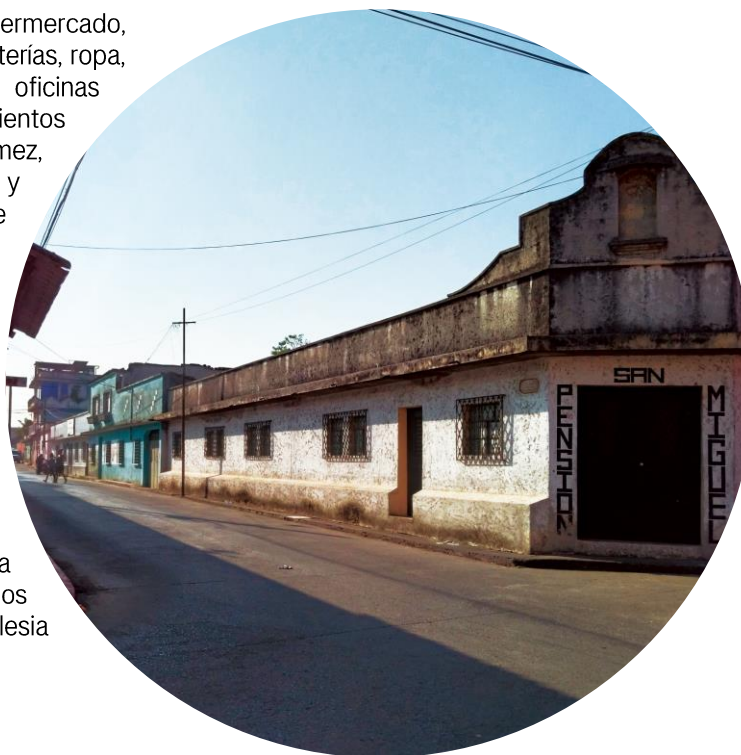
Respecto al patrimonio cultural, posee un bajo porcentaje de inmuebles patrimoniales en general, por lo que predomina una arquitectura de contraste. Los pocos edificios patrimoniales corresponden mayoritariamente a ejemplares de arquitectura de entorno de categoría patrimonial C, y se destacan dos edificios categoría B correspondientes a la Iglesia Nazareno y el edificio del INEB Central.

Figura 180. Vista de la 3ª calle, zona 4.

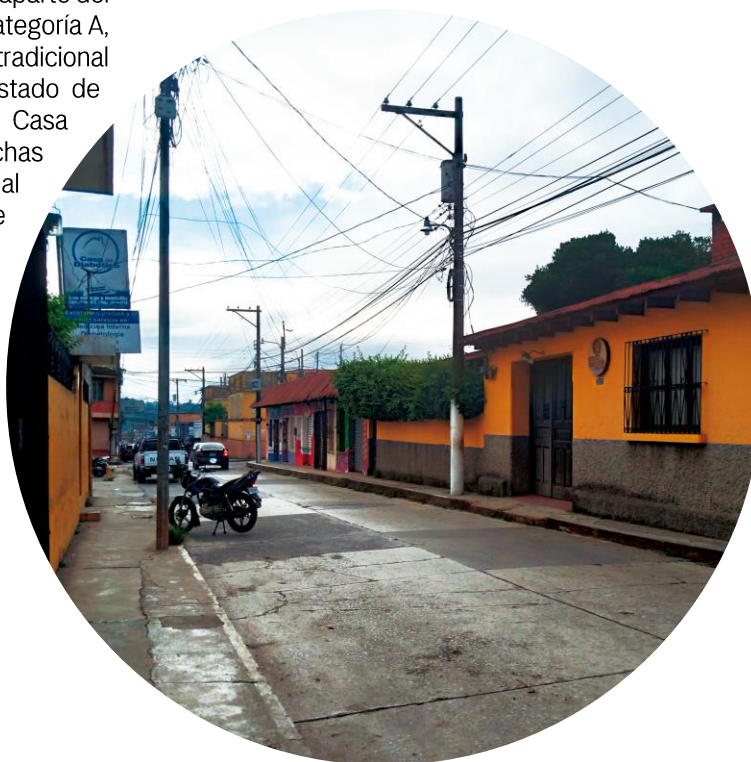
En cuanto al patrimonio cultural, aparte del edificio de la Escuela de Enfermería de categoría A, existen ejemplares de arquitectura tradicional colonial de categoría C, en un buen estado de conservación general; además de la Casa Polanco de categoría B. Dichas características le brindan una potencial imagen urbana agradable, a excepción de ciertas partes con fuerte contraste de estilos y alturas.

Figura 182. Vista de la 3ª calle, zona 3, al fondo la Escuela de Enfermería.
Fuente: Elaboración propia, estudio de campo mayo 2021.

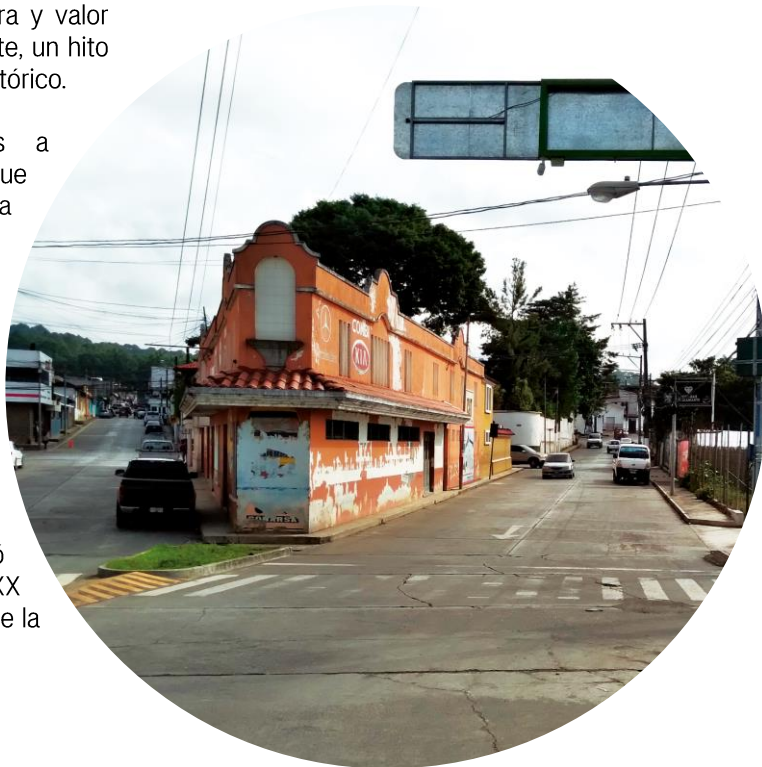
Dichos elementos, sumados a pequeños espacios verdes como el Parque la Ceiba y el Parque Scout, producen una buena imagen urbana principalmente en la parte sur de la zona, contrario a la parte norte que limita con la calle principal, Calle Minerva, en donde se evidencia más la degradación de la imagen urbana por un contraste de estilos, alturas y contaminación visual excesiva.

Figura 183. Vista de la Diagonal 4, zona 2.
Fuente: Elaboración propia, estudio de campo mayo 2021.

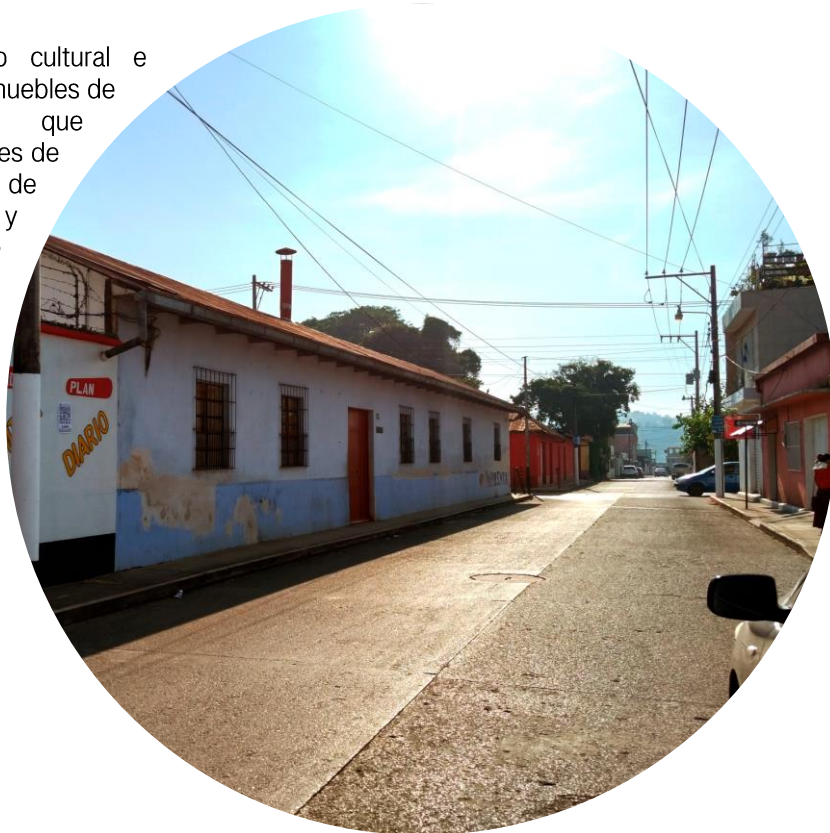
Respecto al patrimonio cultural e imagen urbana, predomina los inmuebles de categoría patrimonial C, que corresponden a algunos ejemplares de arquitectura tradicional colonial de características modestas y arquitectura de entorno. Se percibe una buena imagen urbana en general, salvo algunas partes con contrastes de estilos, alturas y proporciones.

Figura 185. Vista de la 3ª calle, zona 3.

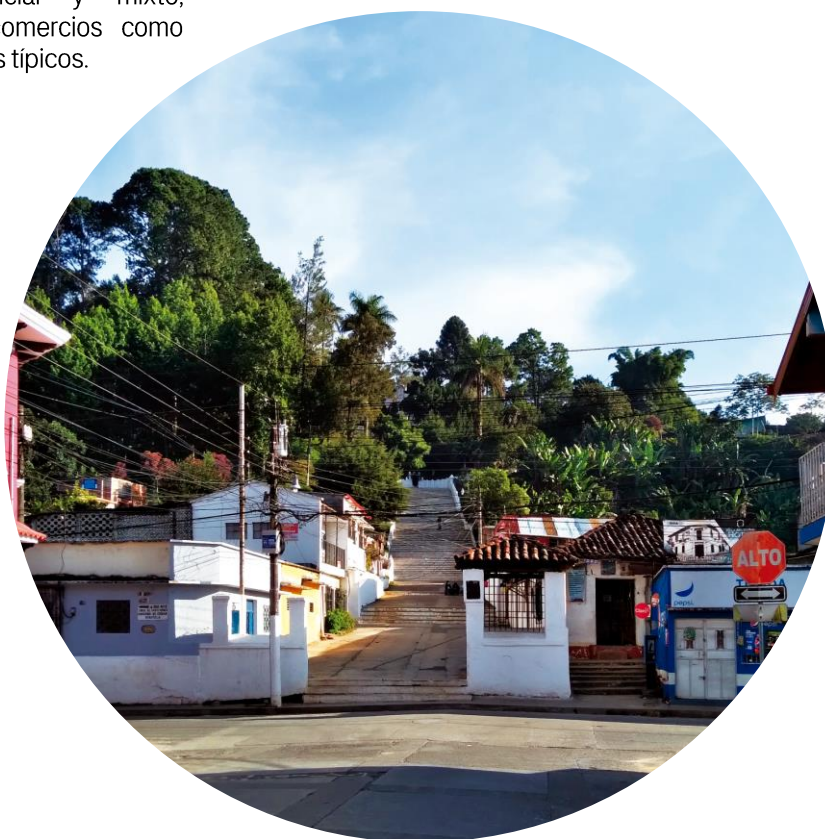
Dadas sus características topográficas, patrimoniales y simbólicas, es un área que resalta e identifica al paisaje urbano del Centro Histórico. Como su nombre lo indica se caracteriza por la iglesia el Calvario, de categoría patrimonial A, que se encuentra rodeado de ejemplares de arquitectura funeraria al haber sido el antiguo cementerio de la ciudad. Cercano a la iglesia se ubica también la Ermita de Santo Domingo, categorizado como B, dada su importancia para las manifestaciones culturales y religiosas de la población.

Figura 186. Vista del el Calvario y sus alrededores.
Fuente: Elaboración propia. estudio de campomavo 2021.
