PROPUESTA DE
**PLAN DE MANEJO DEL
CENTRO HISTÓRICO**

DE LA CIUDAD DE COBÁN, ALTA VERAPAZ

Proyecto desarrollado por
Luisa Amanda Valdizón Ixquiac
Para optar al título de
Arquitecto
En el grado de licenciatura

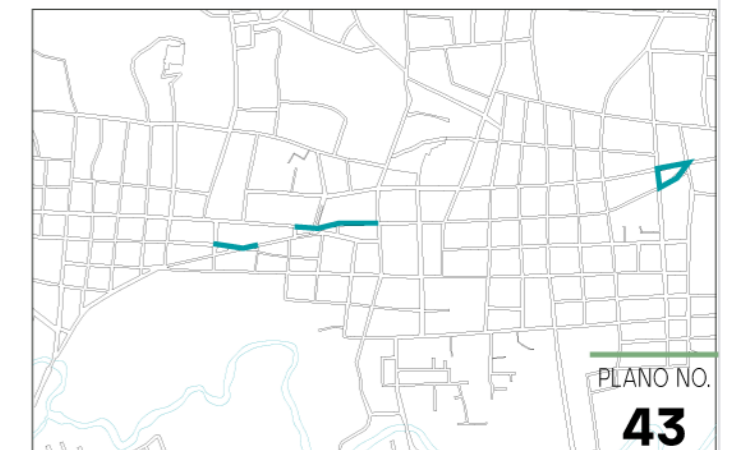
V-2: Vía Peatonal Compartida y parqueo - Pendiente 0%-5%

- 6 ÁREAS DE ESTAR: Mobiliario urbano para el descanso y convivencia. Materiales y colores adecuados al entorno patrimonial.
- 7 VEGETACIÓN: Especies autóctonas, arbustos con flor. Altura min de 2.50 m

- 8 BOLARDOS: Separadores viales para apaciguar el tránsito rodado permitiendo espacio compartido peatonal.
- 9 SEÑALIZACIÓN HORIZONTAL: Señalización sobre el pavimento para indicar velocidad máxima de circulación vehicular.

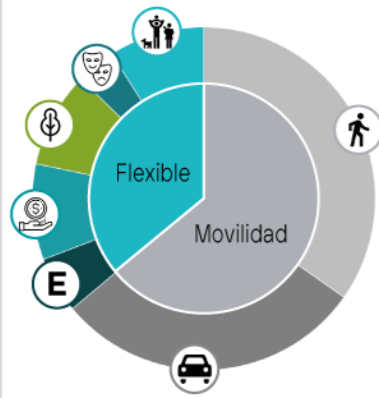
Diagrama de usos:

- ESPCIO FLEXIBLE**
 Actividades barriales:
 -Señalética sobre la historia
 -Áreas de estar
 -Biciruta 6km/h
- Actividades culturales temporales:
 -Música, pintura, poesía, teatro callejero, etc.
- Actividades económicas:
 -Extensión de negocios
 -Puestos de venta

- Vegetación:**
 -Especies autóctonas, arbustos con flor, follaje horizontal
- ESPCIO MOVILIDAD**
 Aceras:
 -Zona de circulación
 -Accesibilidad universal
 -Libre de obstáculos
- Calzada compartida:
 -Circulación vehicular 20km/h
 -Apaciguadores de tránsito
 -parqueos

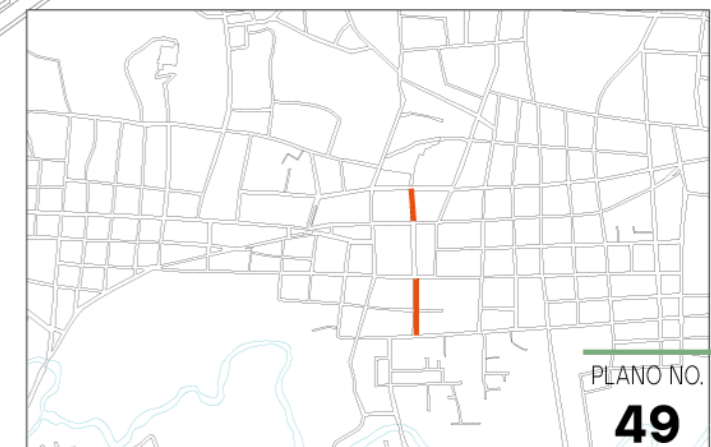
V-1: Vía Peatonal Exclusiva - Pendiente 0%-5%

- ④ **ILUMINACIÓN AÉREA:**
 Iluminación colgante sobre la calle para resaltar en el paisaje nocturno y promover dinamización en horario extendido.
- ⑤ **SOTERRAMIENTO DE REDES:**
 Cableado subterráneo por medio de canales y ductos para acometidas, para disminuir contaminación visual.

- ⑥ **ESPACIOS COMERCIALES:**
 Extensión de algunos negocios de planta baja, y ordenación de comercio informal por medio de kioscos versátiles.
- ⑦ **VEGETACIÓN:**
 Especies autóctonas, árboles y arbustos verdes. Altura máx de 6.00 m

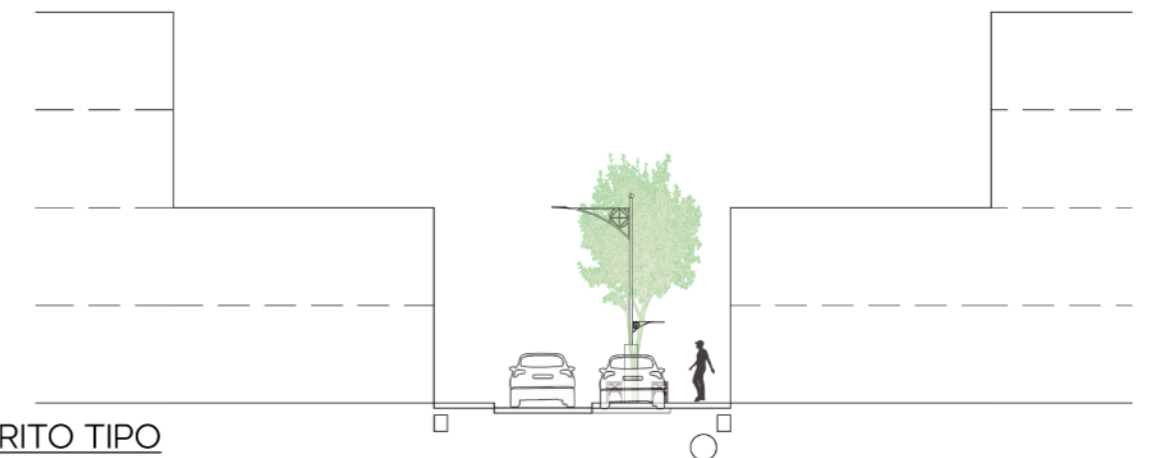
GABARITO TIPO

- ① PAVIMENTO:
 Aceras: Material de concreto con intervenciones gráficas de colores vibrantes para delimitar áreas de actividades.
 Baldoza podotáctil Mantener mismo nivel de pavimento.
 Calzada vehicular: nivel más bajo de acera para separar actividades. Material concreto.
- ② ÁREAS DE ESTAR:
 Mobiliario urbano para el descanso y convivencia.
- ③ SOTERRAMIENTO DE REDES:
 Cableado subterráneo por medio de canales y ductos para acometidas, para disminuir contaminación visual.
- ④ ESPACIOS COMERCIALES:
 Extensión de algunos negocios de planta baja, y ordenación de comercio informal por medio de kioscos versátiles.
- ⑤ VEGETACIÓN:
 Especies autóctonas, árboles y arbustos verdes. Altura máx de 6.00 m
- ⑥ PARQUÍMETROS:
 Instalación de parquímetros multiespacios según plan de movilidad.

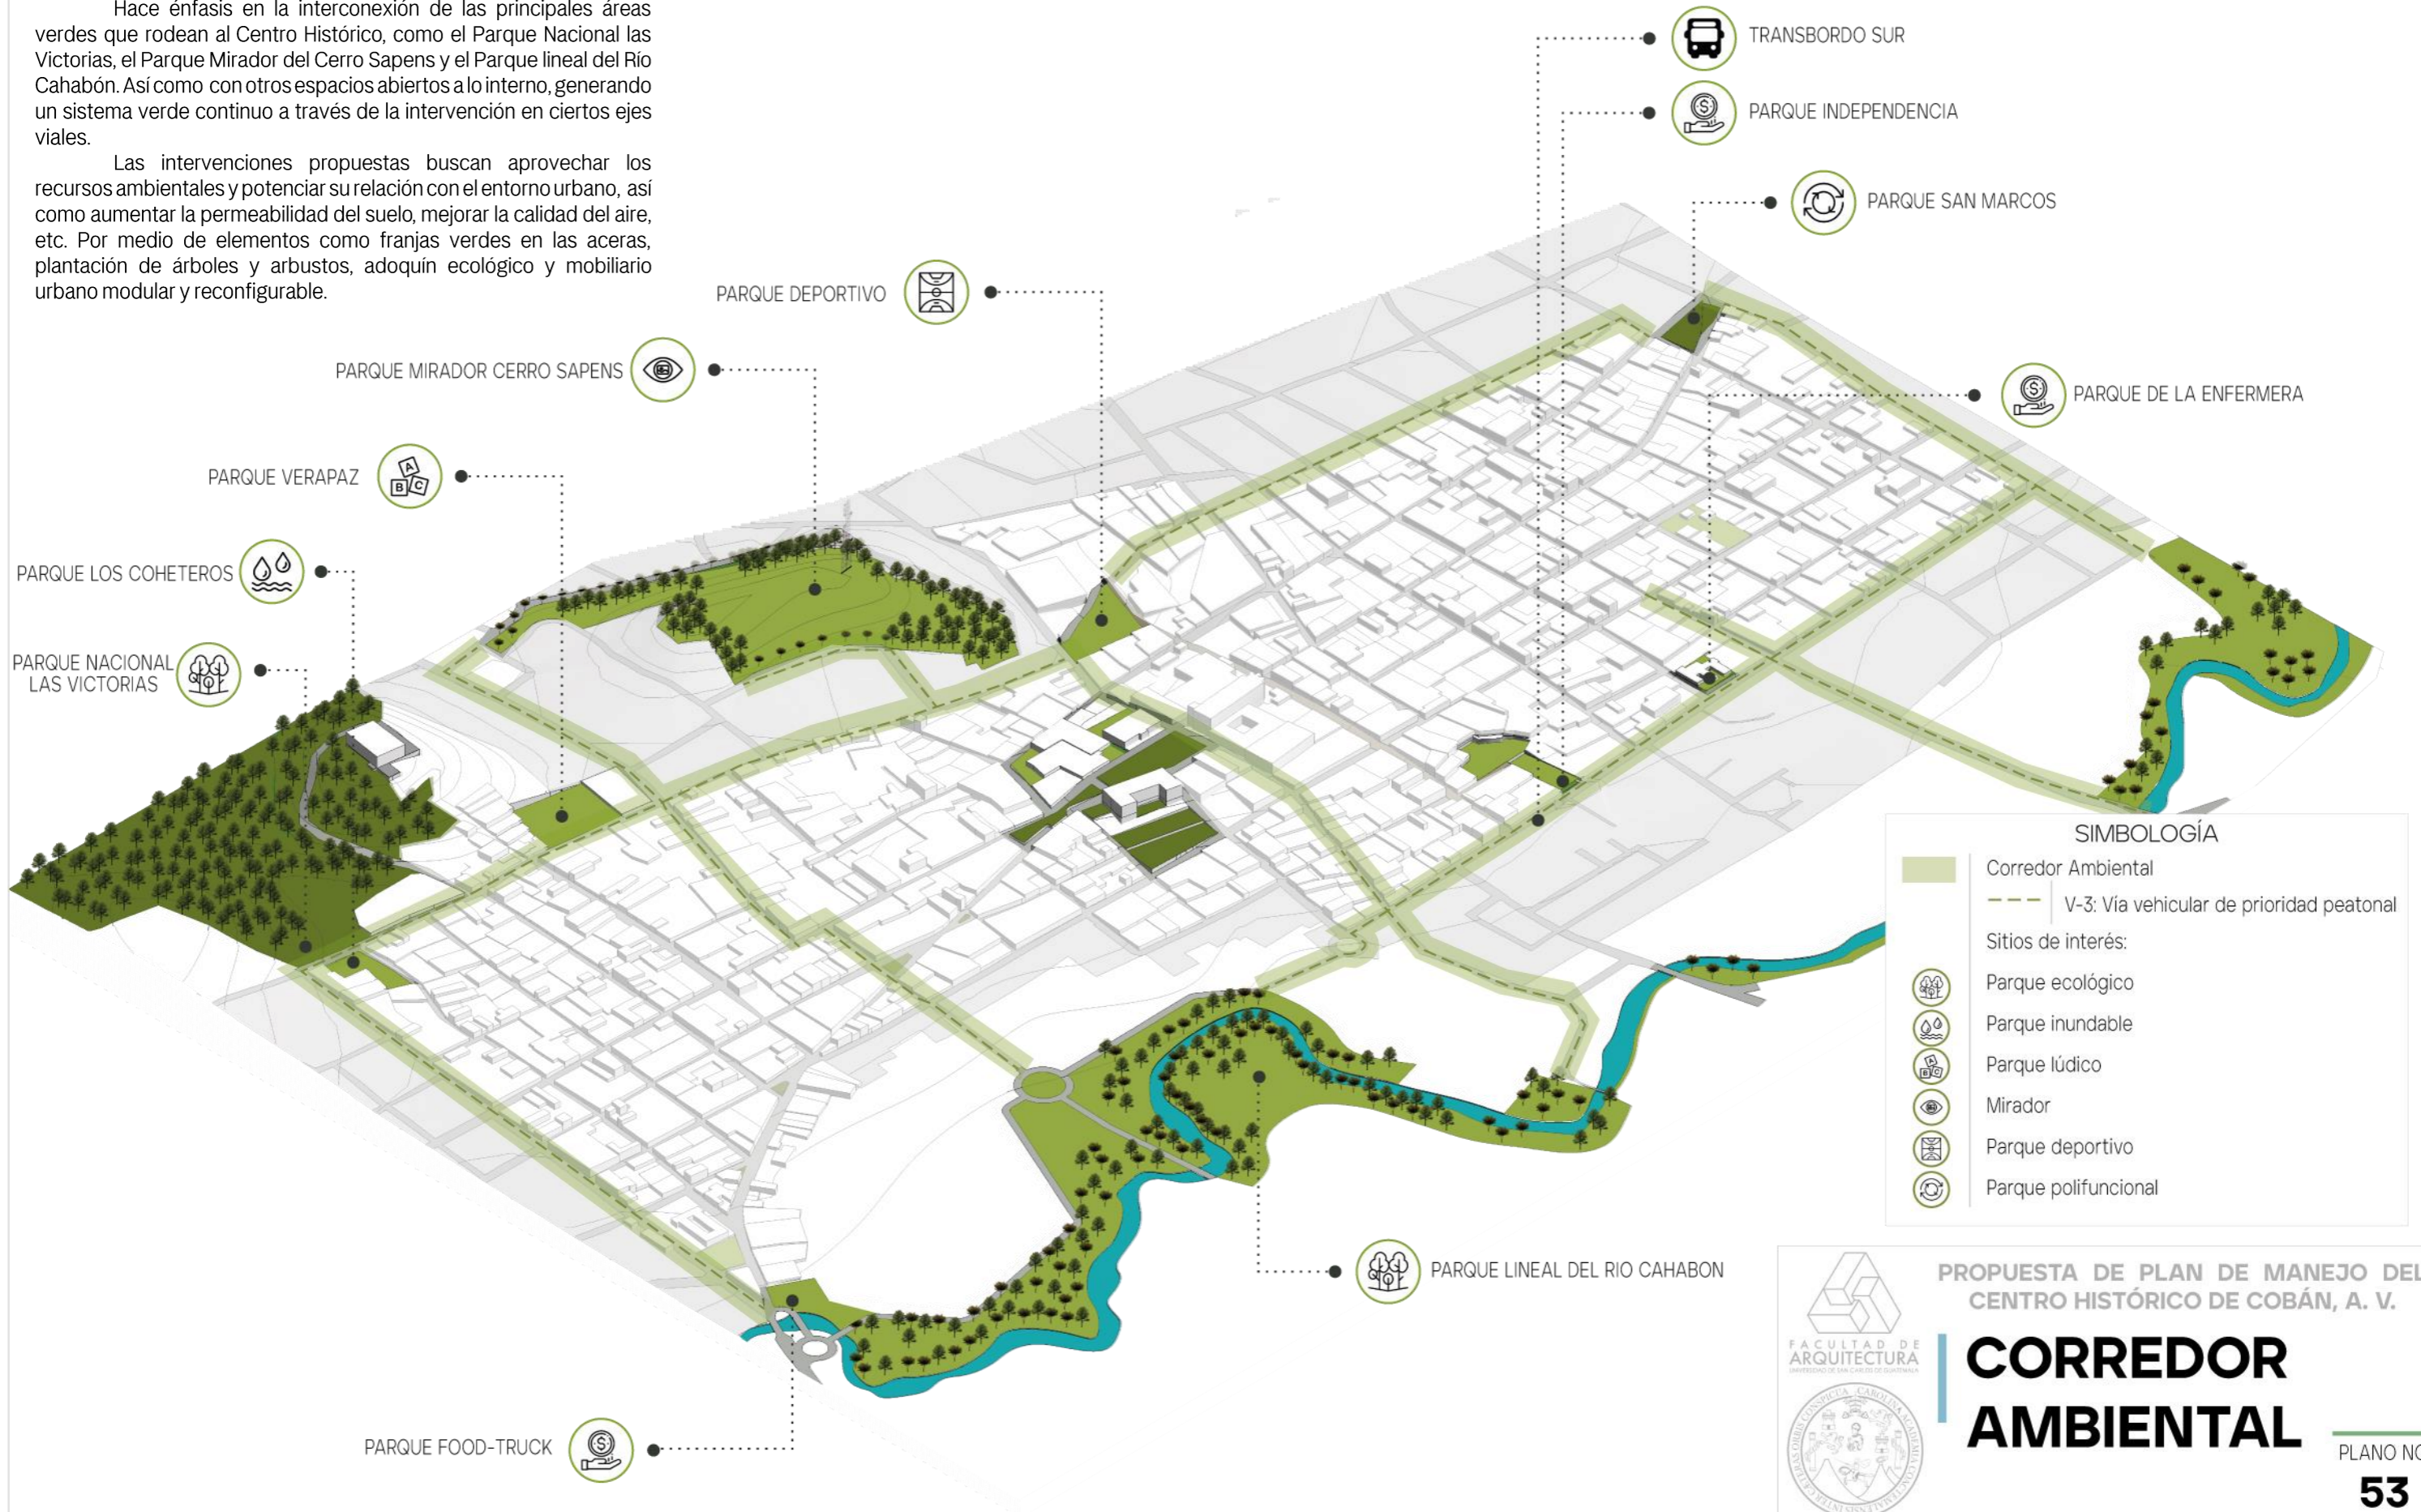
SIMBOLOGÍA

Hace énfasis en la interconexión de las principales áreas verdes que rodean al Centro Histórico, como el Parque Nacional las Victorias, el Parque Mirador del Cerro Sapens y el Parque lineal del Río Cahabón. Así como con otros espacios abiertos a lo interno, generando un sistema verde continuo a través de la intervención en ciertos ejes viales.

Las intervenciones propuestas buscan aprovechar los recursos ambientales y potenciar su relación con el entorno urbano, así como aumentar la permeabilidad del suelo, mejorar la calidad del aire, etc. Por medio de elementos como franjas verdes en las aceras, plantación de árboles y arbustos, adoquín ecológico y mobiliario urbano modular y reconfigurable.

- Corredor Ambiental
- V-3: Vía vehicular de prioridad peatonal
- Sitios de interés:
- Parque ecológico
- Parque inundable
- Parque lúdico
- Mirador
- Parque deportivo
- Parque polifuncional

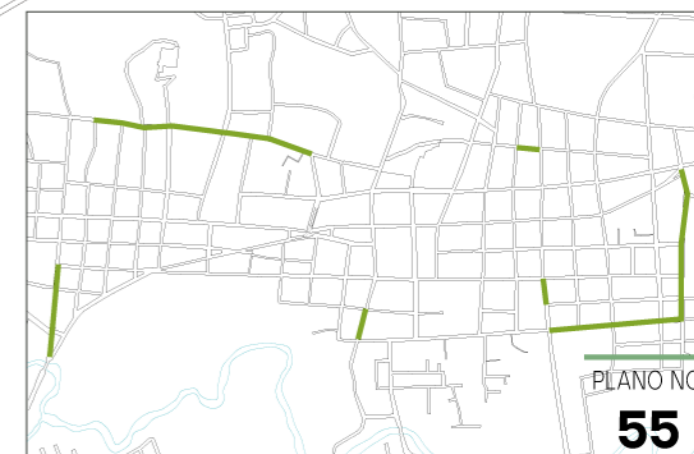
V-3: Vía vehicular Prioridad Peatonal, cicloruta y ruta de transporte - Pendiente 0%5%

- PAVIMENTO:**
 - Aceras: Material de concreto y adoquin ecologico en espacio flexible para aumentar permeabilidad. Baldoza podotáctil
 - Calzada vehicular: nivel más bajo de acera para separar actividades. Material concreto.
- ÁREAS DE ESTAR:**
 - Mobiliario urbano para el descanso y convivencia.
- SOTERRAMIENTO DE REDES:**
 - Cableado subterráneo por medio de canales y ductos para acometidas, para disminuir contaminación visual.
- ESPACIOS COMERCIALES:**
 - Extensión de algunos negocios de planta baja y kioscos de ventas
- VEGETACIÓN:**
 - Especies autóctonas, árboles y arbustos verdes. Altura máx de 12.00-15.00 m.
 - Microjardines con arbustos verdes.
- PARQUÍMETROS:**
 - Instalación de parquímetros multiespacios según plan de movilidad.

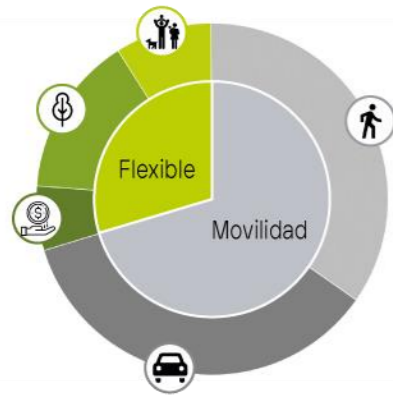
Diagrama de usos:

| <p>ESPACIO FLEXIBLE
