**CARTOGRAFIADO DE RIESGO GEOTÉCNICO DEL ÁREA URBANA DEL MUNICIPIO LA
UNIÓN, UBICADO EN EL DEPARTAMENTO DE ZACAPA, GUATEMALA, CENTROAMÉRICA**

Guatemala, abril de 2023

TRABAJO DE GRADUACIÓN

AL CONFERÍRSELE EL TÍTULO DE
MAESTRO EN CIENCIAS EN INGENIERÍA GEOTÉCNICA

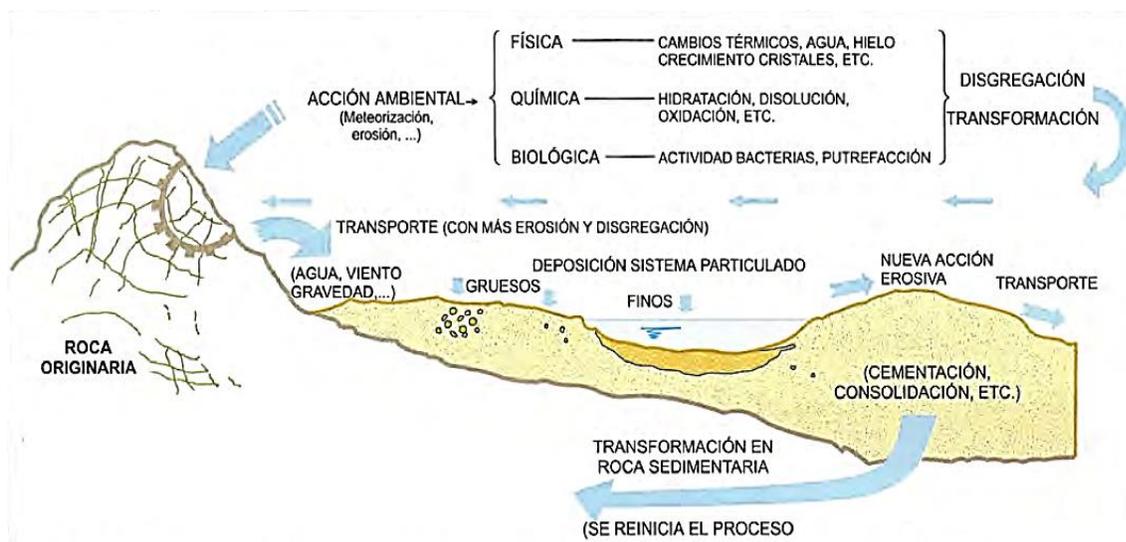
Figura 1. **Ciclo de formación de suelos**

Los parámetros de meteorización y el ciclo de formación de suelos es un proceso que se está llevando a cabo en la zona de estudio.

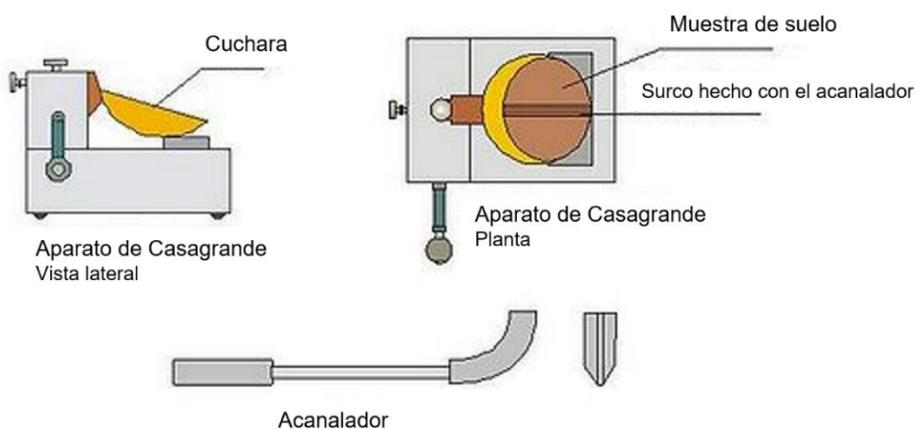
Figura 3. **Instrumento de medición de Casagrande**

A partir de diversos estudios prácticos, Casagrande definió que los suelos con $WL > 50$ son de alta plasticidad (admiten mucha agua, pueden experimentar deformaciones plásticas grandes). También definió una línea A (figura 4) que resulta paralela a la dirección con que, en esta carta se ordenan las muestras de un mismo terreno.

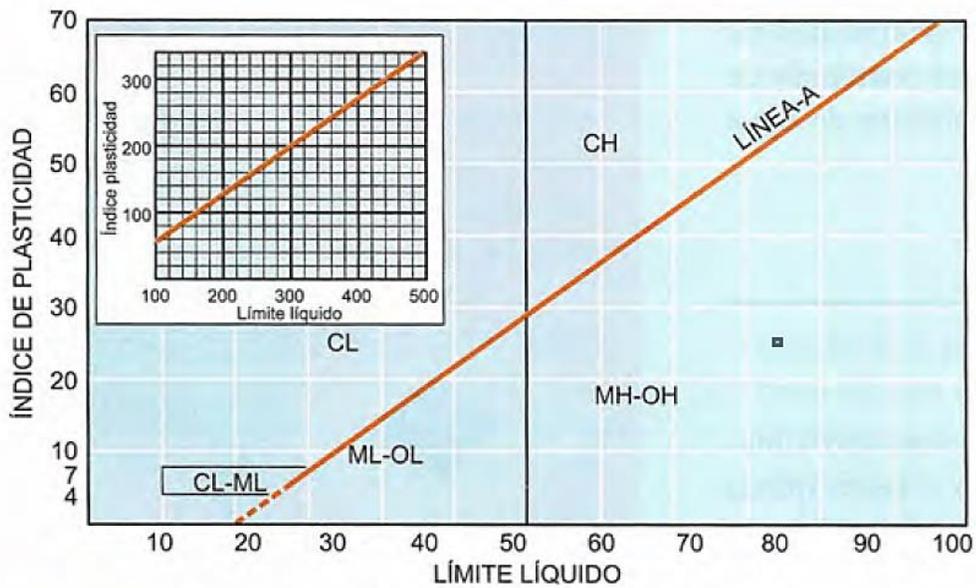
Figura 4. **Carta de plasticidad de Casagrande**

Utilizando la línea A y el criterio de baja y alta plasticidad, en la carta de Casagrande se definen varias zonas, representadas en la figura 4, los suelos limosos y con apreciable contenido orgánico tienen un intervalo de humedad menor para pasar del estado semisólido a semilíquido, situándose por debajo de la línea A, mientras que las arcillas están por encima de dicha línea.

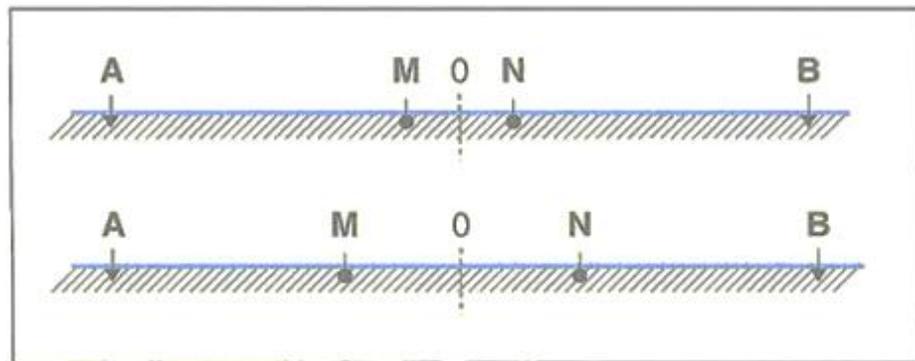
Figura 5. **Configuración Schlumberger**

“Mediante un conjunto de SEV se define un perfil resistivo. Este perfil puede realizarse manteniendo fija la distancia entre los electrodos AB para cada sondeo o bien haciendo estos sondeos de profundidades variables” (López, 2002, p. 439).

Para el arreglo Schlumberger se mantienen fijos los electrodos de potencial (MN), mientras los electrodos de corriente (AB) se alejan. De forma

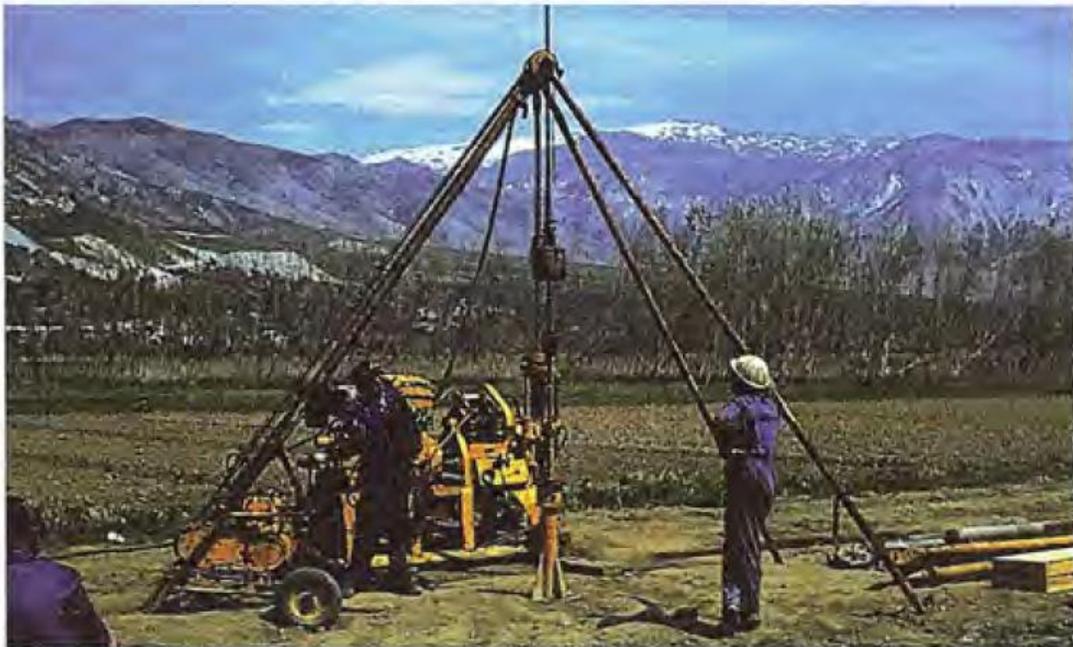
Figura 6. **Equipo SPT y operación en campo**

Luego de realizar el ensayo en el terreno con base a la norma ASTM D1586-84, Devincenzi y Frank (2004) indican que:

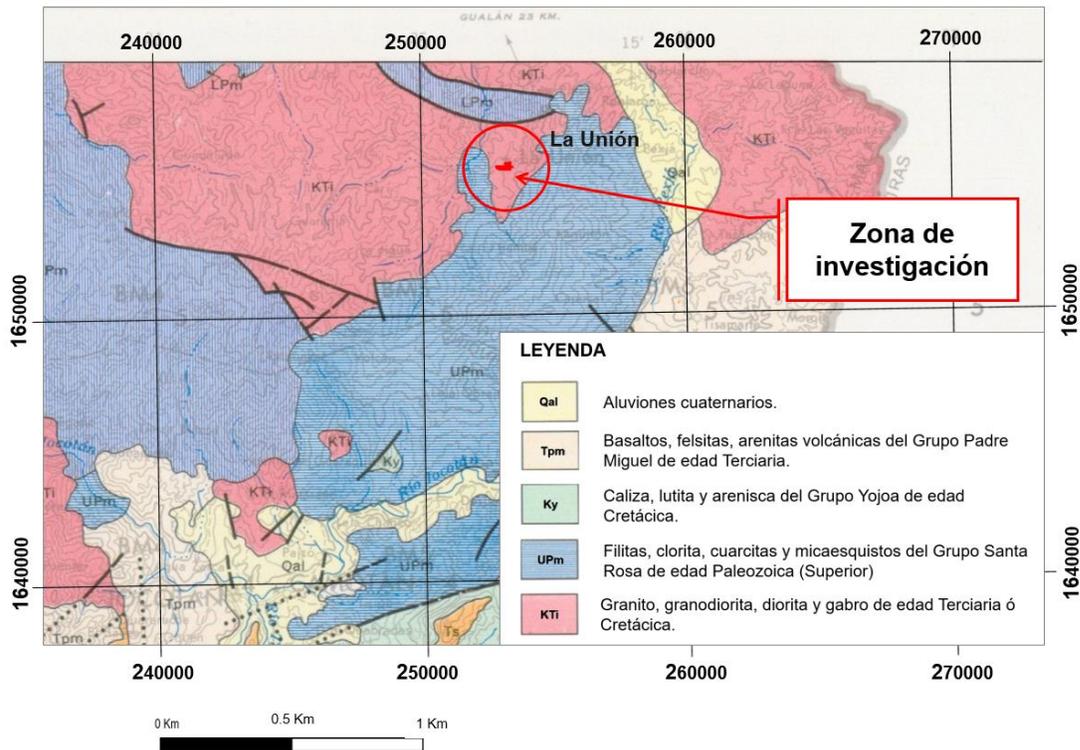
Figura 10. Mapa geológico regional

En la zona en donde se localiza el área de interés para este estudio, se tienen 3 unidades litológicas de mayor presencia en la zona de influencia. Entre ellas se pueden mencionar las rocas de edad Paleozoica, rocas intrusivas de edad Cretácica y aluviones cuaternarios.

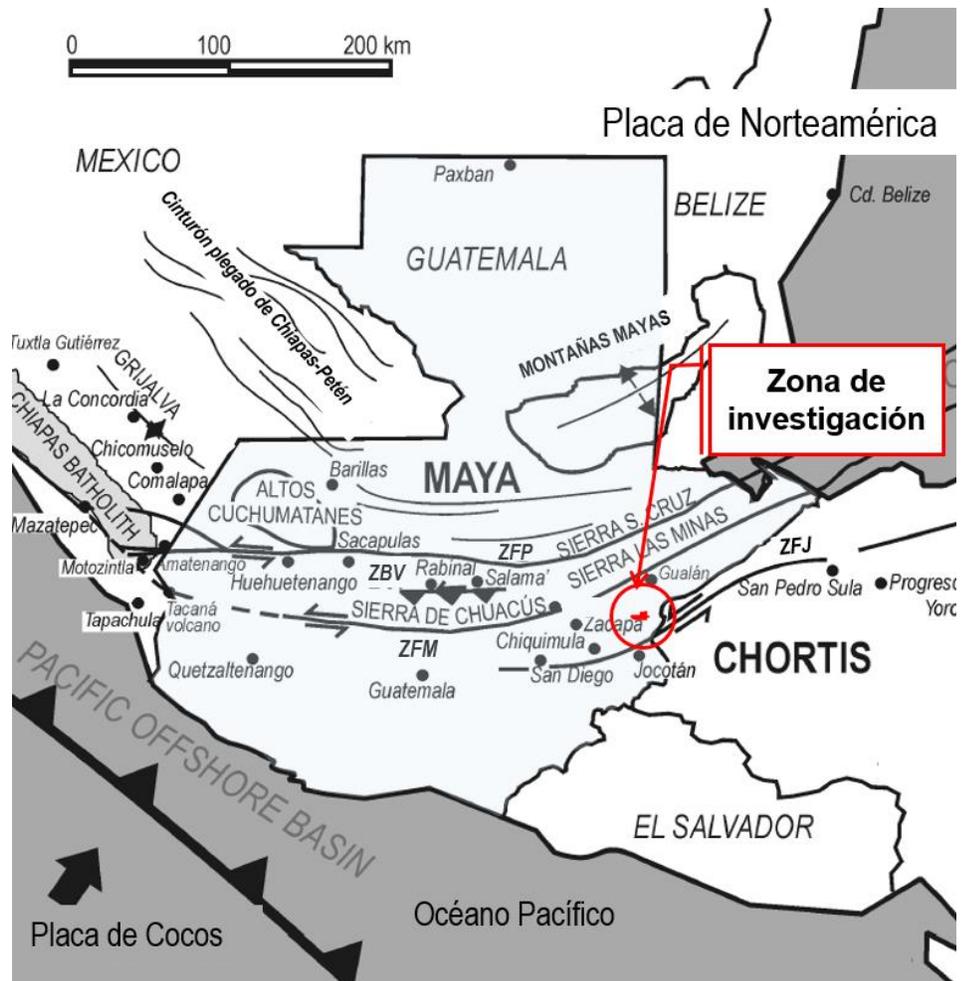
Figura 11. Mapa tectónico regional

Tectónicamente Guatemala se ubica entre el límite entre la placa de Norteamérica (norte), la placa de Cocos (sur) y la placa del Caribe (este). En el mapa regional de la figura 11 se identifica la localización de esta investigación.

De la misma forma el municipio de La Unión se ubica dentro de dos sistemas de fallas dextrales de gran extensión lateral. Estas son al norte la Zona de Falla del Motagua y la Zona de Falla Jocotán-Chamelecón (ZFJ).

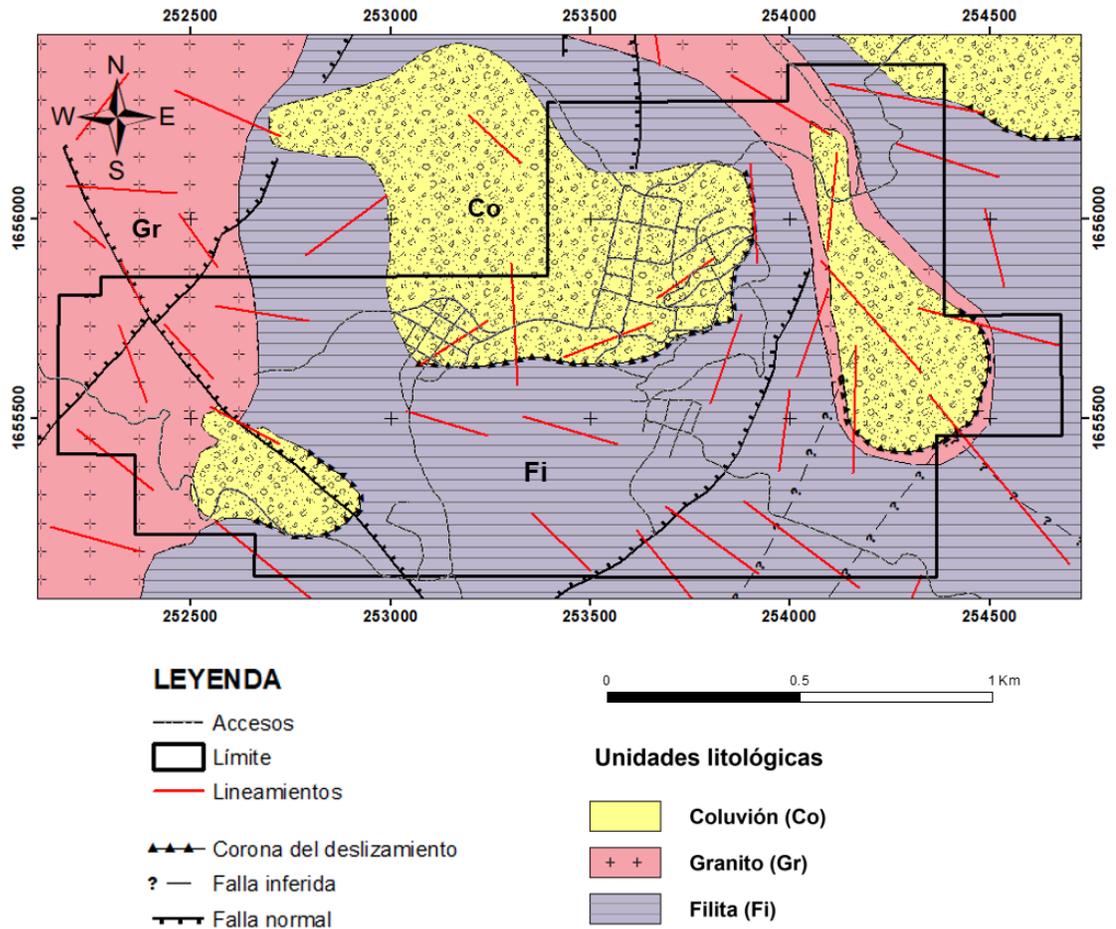
Figura 12. Mapa geológico local

En el mapa geológico local se pueden identificar también los elementos estructurales de lineamientos (también llamados lineaciones), fallas y coronas de deslizamientos que se llegaron a identificar en la fase de campo.

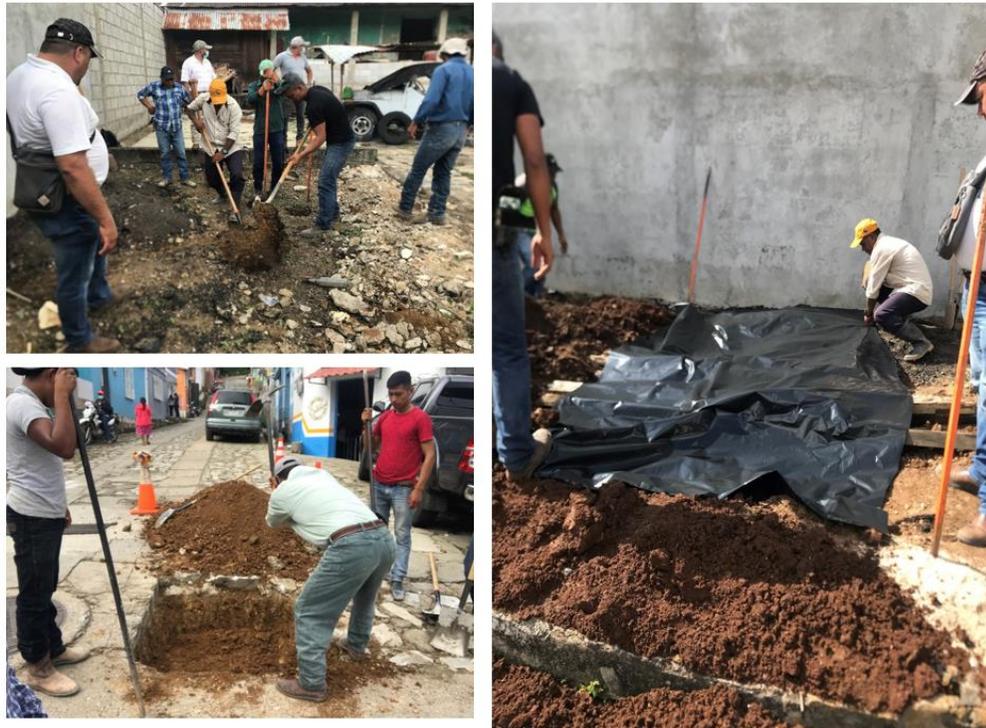
Figura 14. **Excavación de calicatas**

Para la ejecución de los sondeos se utilizaron herramientas entre las que se pueden mencionar: piochas, palas, macanas, cubetas, lazos y nylon para cubrir las calicatas, evitando de esta forma que la escorrentía y precipitación durante las noches produjeran una saturación como se puede observar en la figura 14.

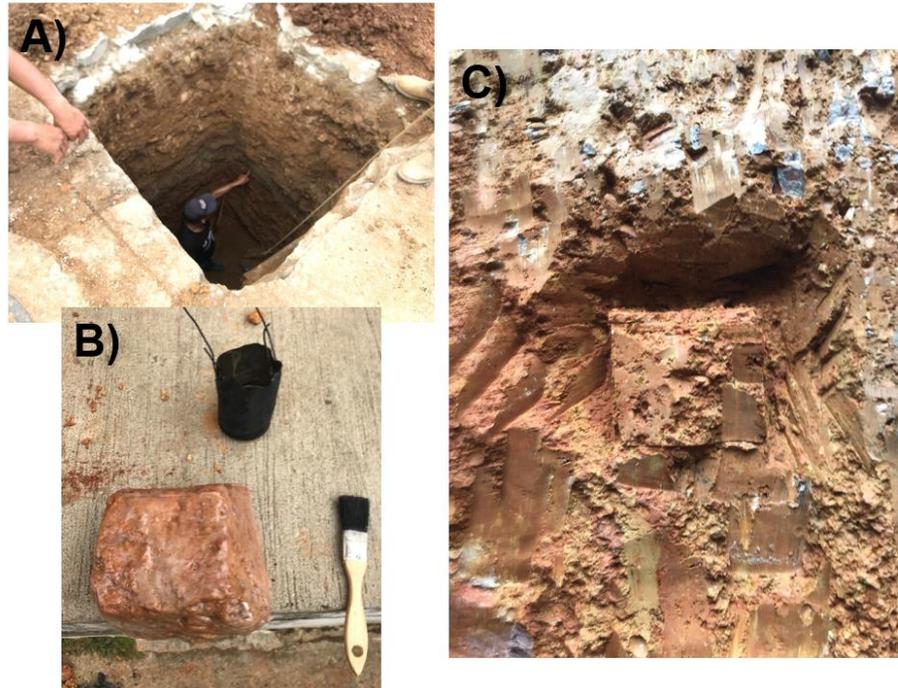
Figura 15. Toma de muestras en calicatas

Se determinaron los horizontes de suelo en cada una de las calicatas, la ubicación de estos elementos de exploración se realizó en función de la cercanía a los sondeos eléctricos verticales para luego realizar una correlación con la geología local.

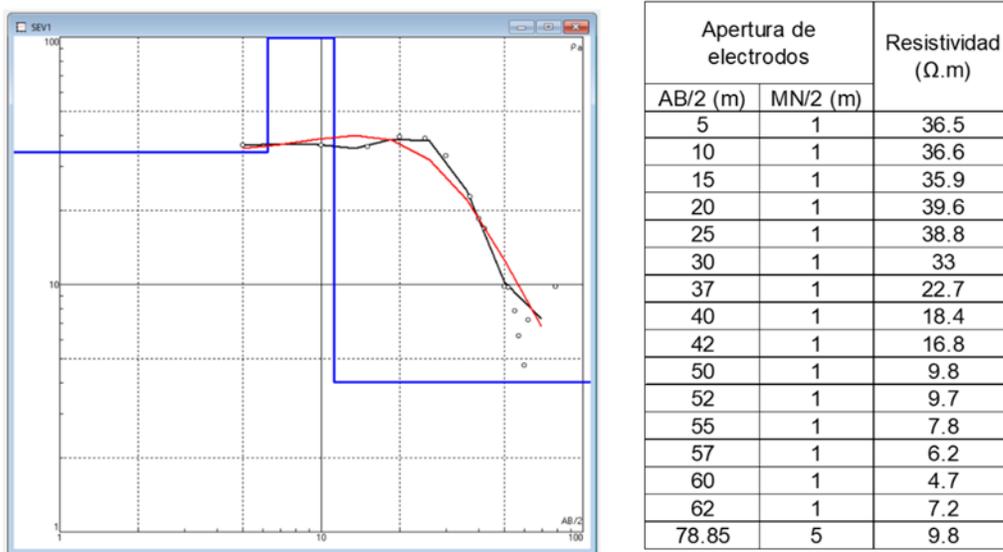
Figura 17. Ventana de ajuste, modelo y datos de campo de SEV1

La relación de los datos adquiridos, la interpretación de las resistividades aparentes y el conocimiento de la geología local de las observaciones de campo durante la excavación de las calicatas, definieron los perfiles en el subsuelo que se presentan en el capítulo 3.

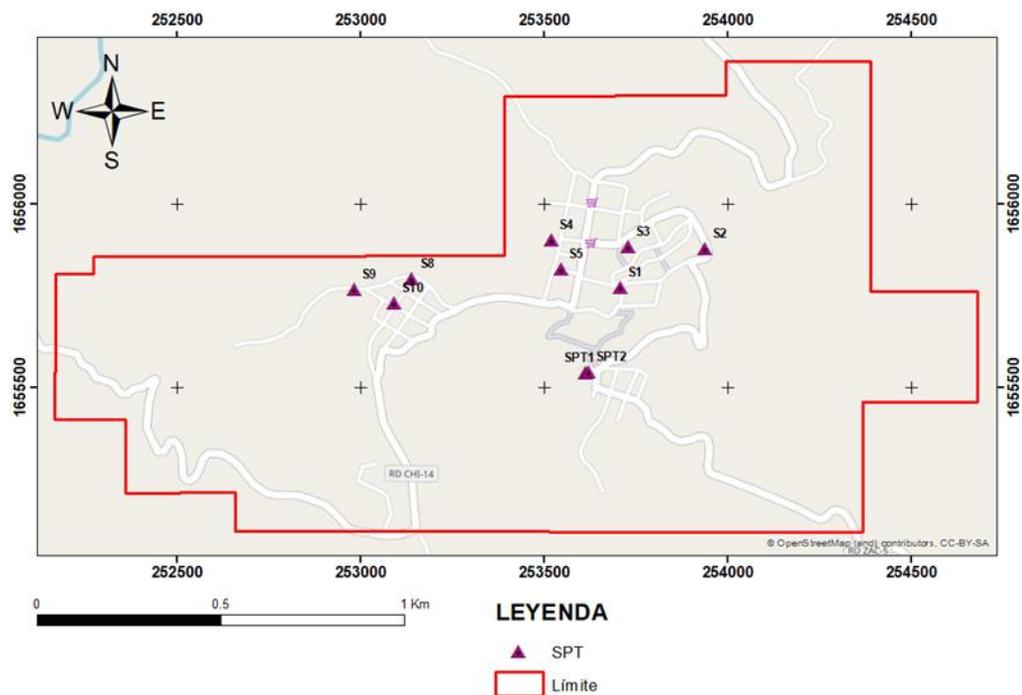
Figura 18. **Ubicación de sondeos de penetración estándar**

En el mapa de la figura 18 se tiene la ubicación de los SPT, localizando los sondeos en la zona urbana, específicamente en el Barrio Centro y el Barrio Nuevo, así como en la parte alta de la zona (sur) en donde las condiciones geomorfológicas tienen una altitud mayor.

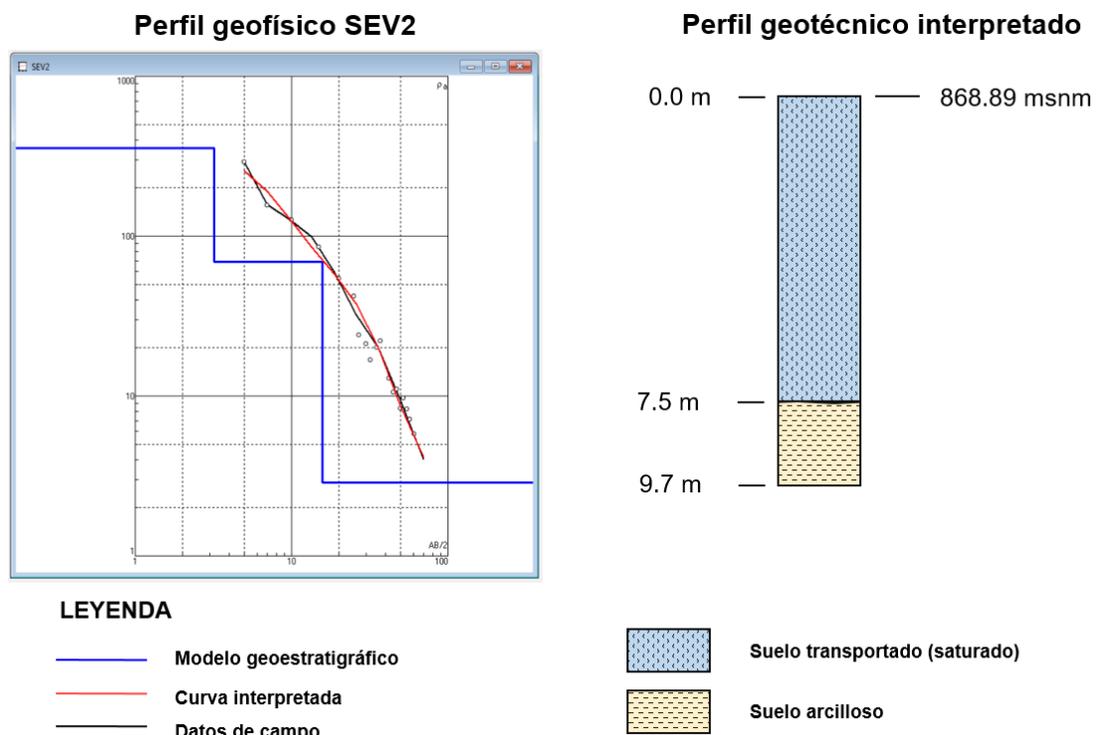
Figura 20. Interpretación del SEV2

En la interpretación del SEV2 se definieron dos estratos, el primero con un valor promedio de resistividad de $56.75 \Omega.m$, así como un segundo estrato con una media de $9.21 \Omega.m$ como se muestra en la figura 20.

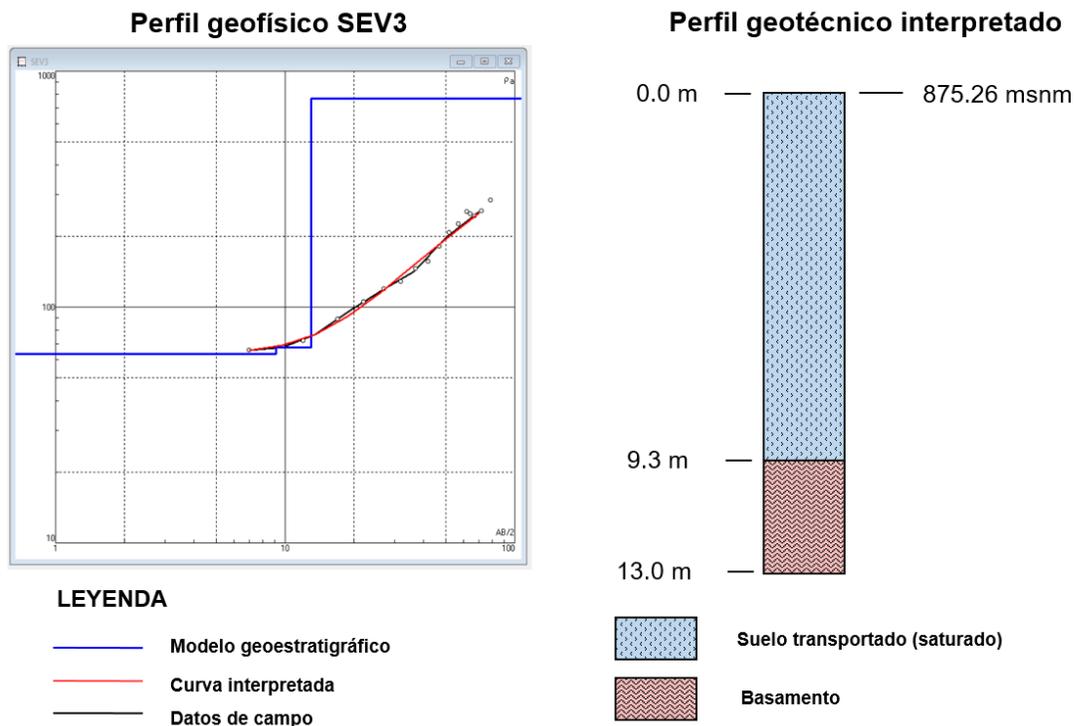
Figura 21. Interpretación del SEV3

Con la interpretación de los datos del SEV3, personal a cargo del informe final del INFOM indicaron haber explorado el basamento de la zona urbanizada

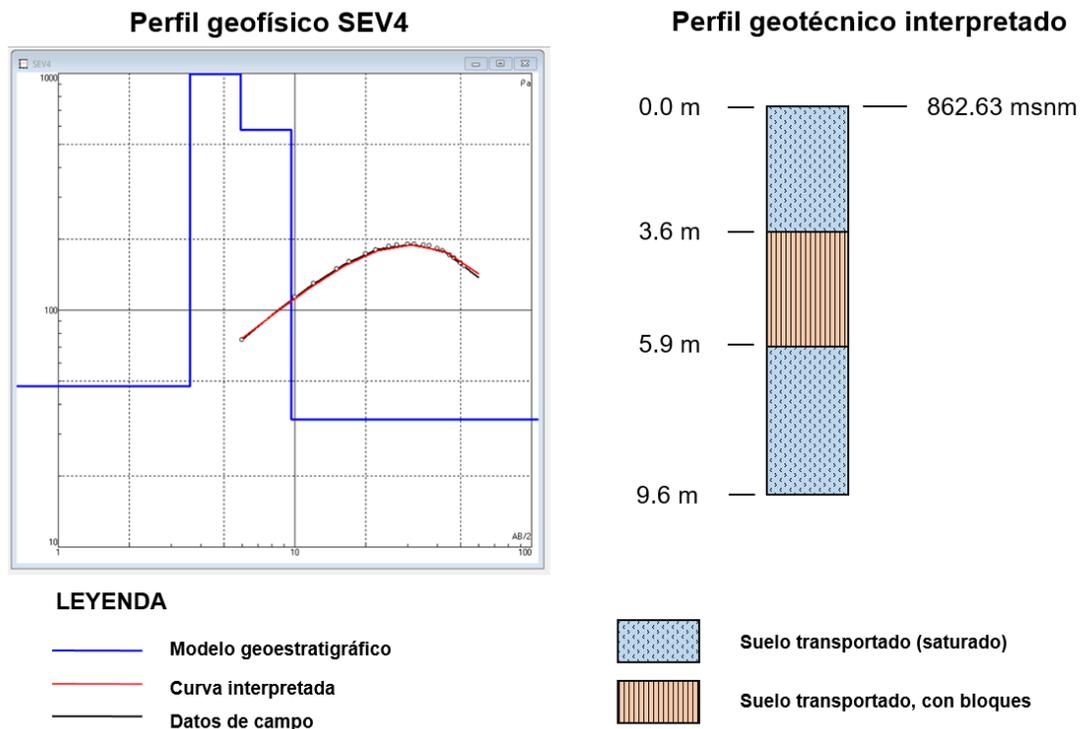
Figura 22. Interpretación del SEV4

En el caso de la interpretación del SEV4 se identificaron tres estratos de materiales con valores promedios de resistividad, que son en orden de profundidad son los siguientes: el primero de 110.62 Ω .m, un segundo estrato de 288.08 Ω .m y el tercero de 133.98 Ω .m.

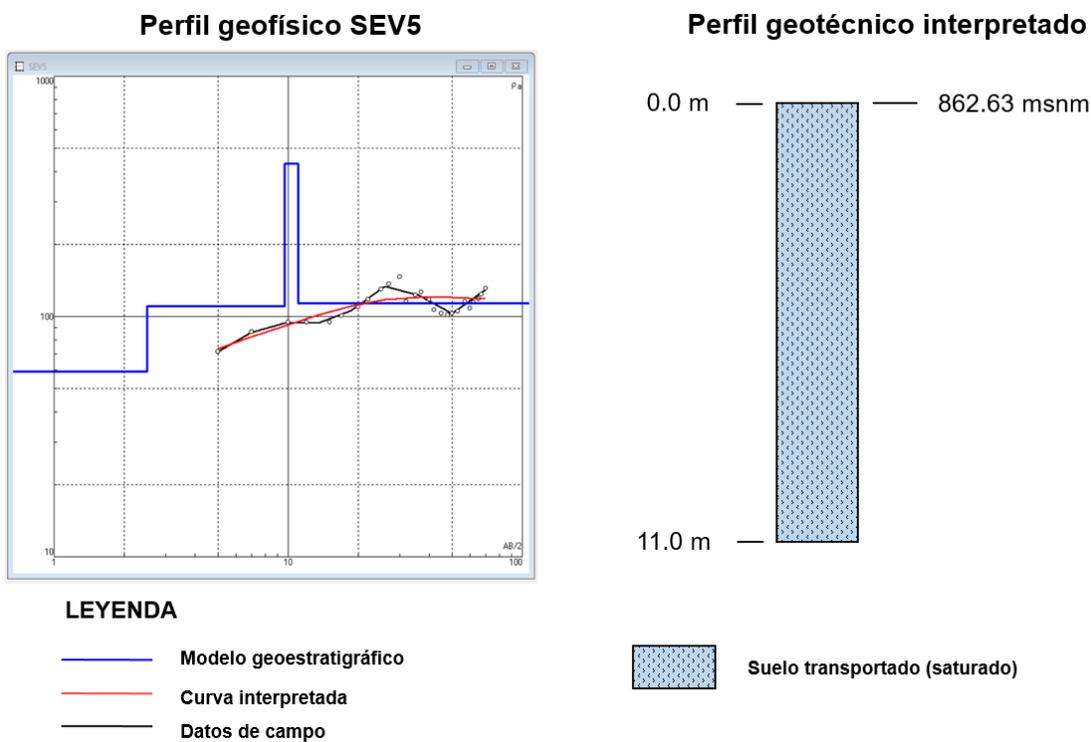
Figura 23. Interpretación del SEV5

El sondeo eléctrico SEV5 muestra un comportamiento uniformizado, compuesto por un estrato de resistividad promedio de unos 111.18 Ω .m.

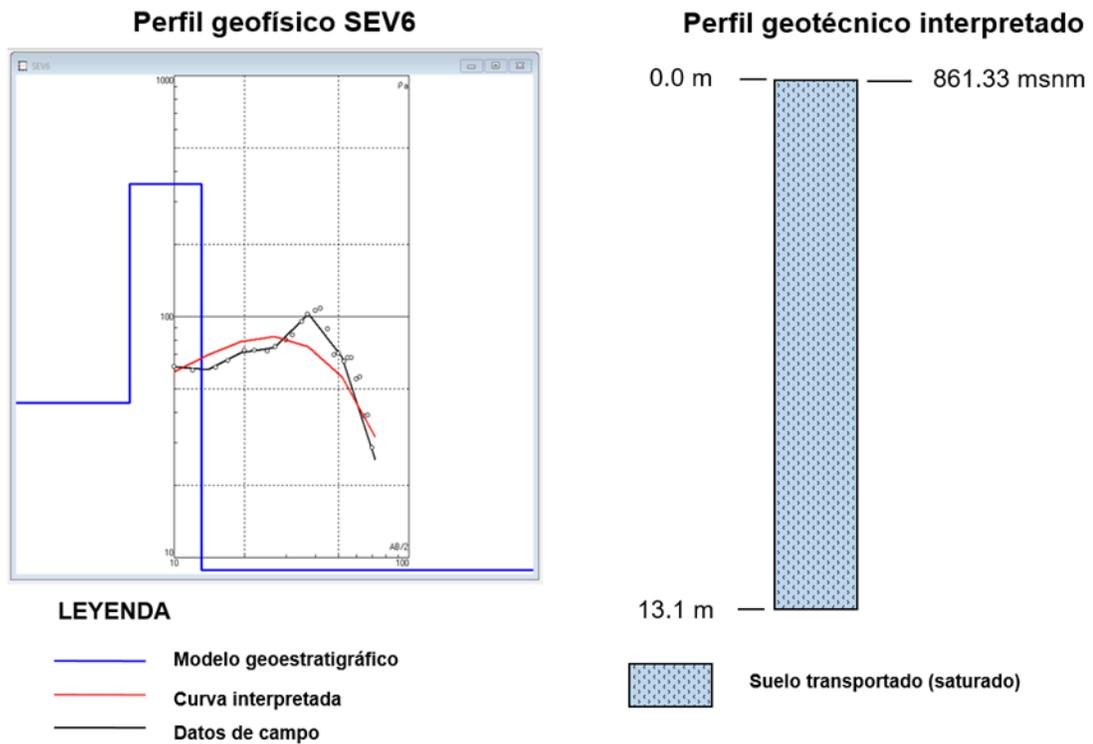
Figura 24. Interpretación del SEV6

De forma similar al sondeo número 5, el sondeo SEV6 muestra una zona uniformizada de estrato con un valor promedio de resistividad de 70.41 Ω .m este suelo transportado alcanza hasta los 13.10 m aproximadamente, como se muestra en la figura 24.

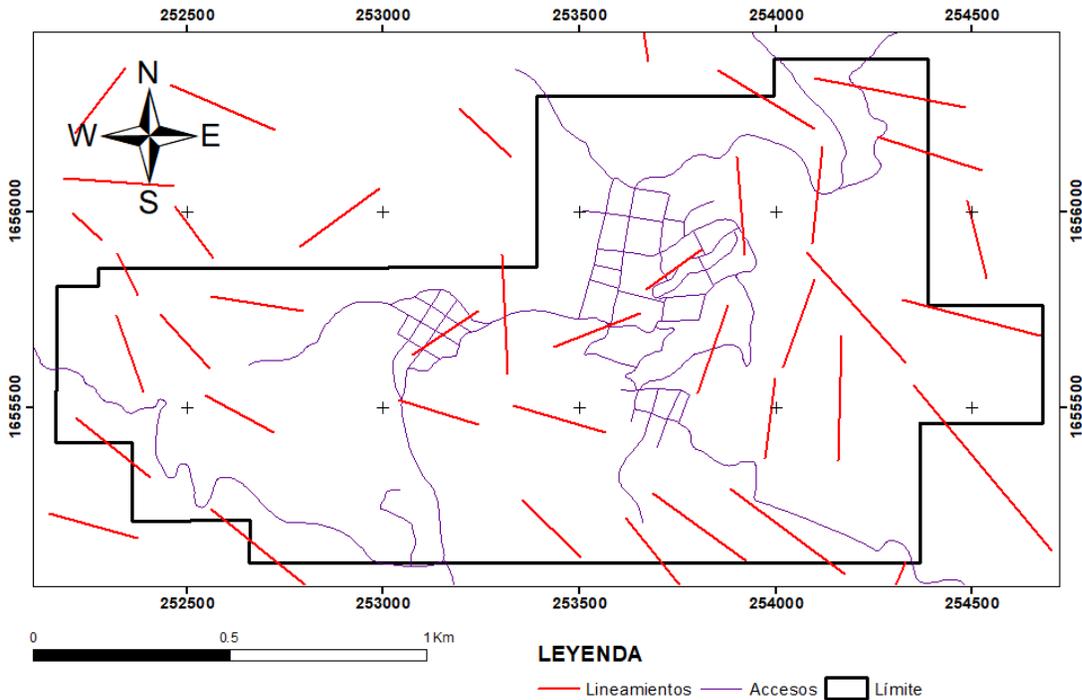
Figura 25. Mapa de lineamientos estructurales

Los patrones estructurales cartografiados poseen en términos generales una dirección con tendencia principal $N319^\circ$, esto se afina con la roseta de rumbos para lineamientos. Estos rasgos morfo-estructurales pueden corresponder a patrones de fracturamiento o foliación, que afecten a las unidades de Granito o Filita respectivamente.

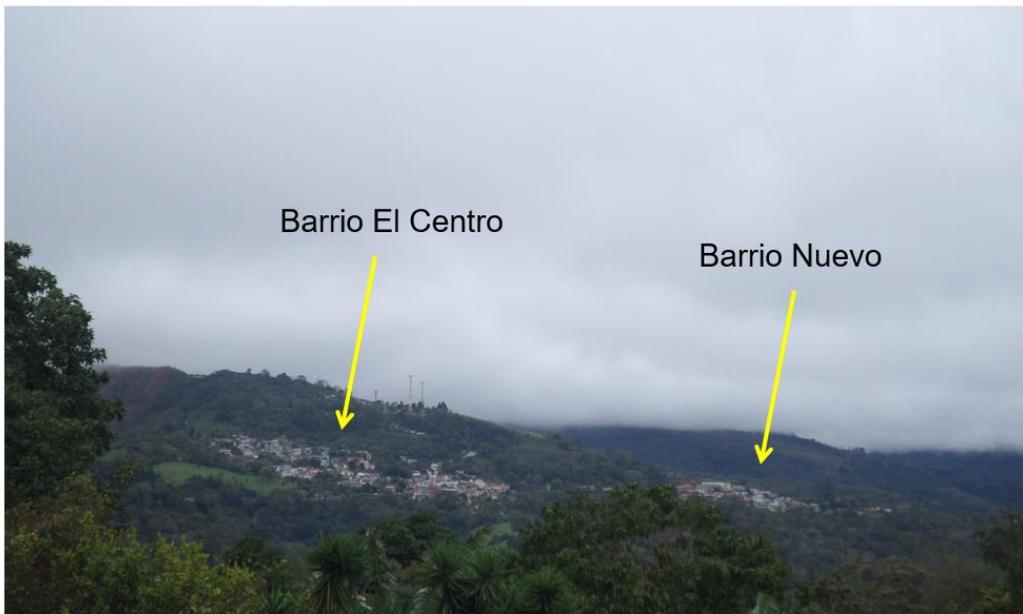
Figura 27. **Fotografía panorámica del casco urbano**

acumulación” (p. 2). Esta afirmación se puede evidenciar en la figura 27, en donde la zona urbana se encuentra asentada en las laderas del Cerro Pelón. La toma de la fotografía fue con vistas al noroeste.

La geomorfología de la zona de estudio ha sido producto de procesos erosivos ligados a las condiciones geológicas, atmosféricas y tectónicas. El casco urbano está localizado en una zona de pendiente con orientación al sur del sector (figura 27).

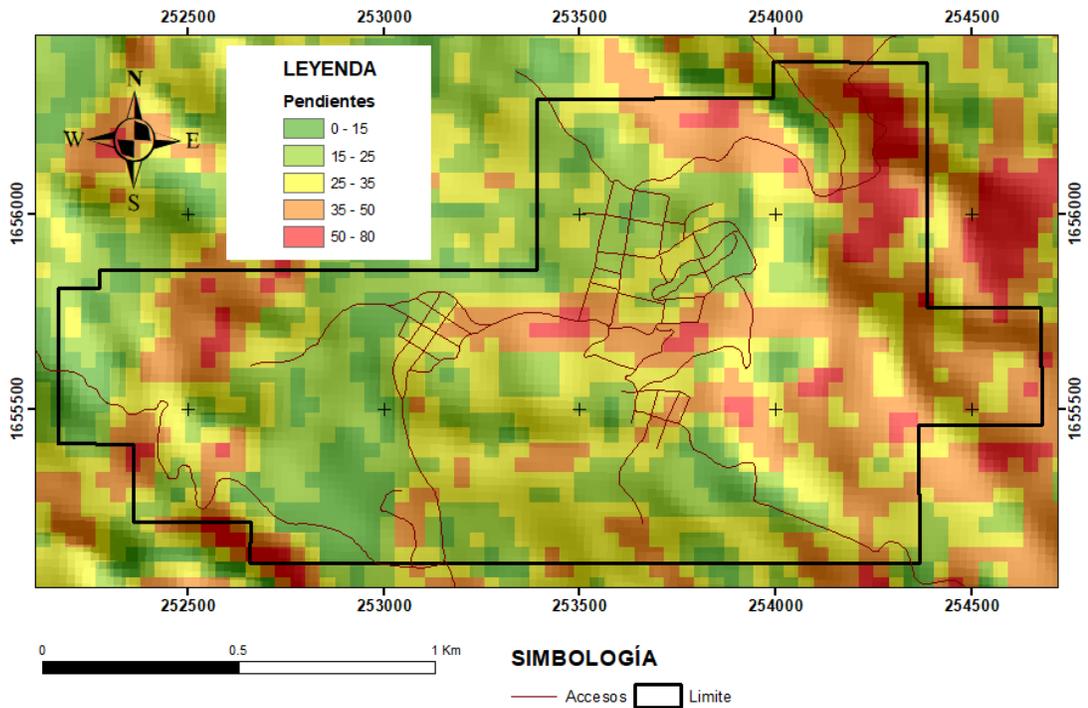
Figura 28. Mapa de pendientes

Como se puede observar en la figura 28 se muestra el mapa de pendientes, geomorfológicamente la zona cuenta con pendientes que oscilan de 0 ° a 80 °. Las pendientes más bajas se representan con pixeles de color verdoso y las más abruptas de color naranja-rojo.

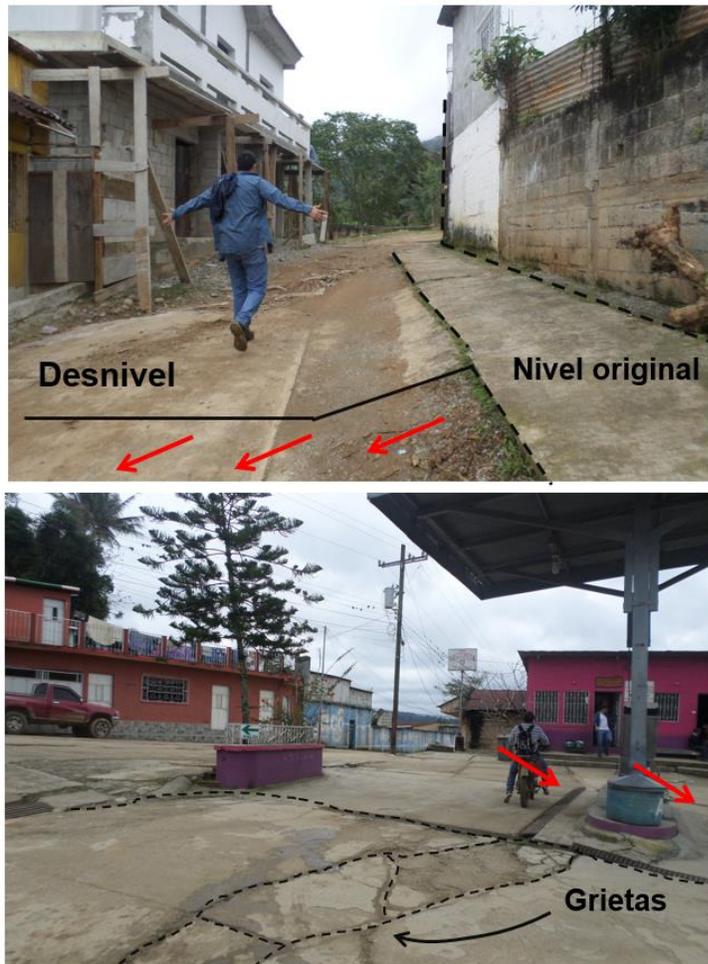
Figura 29. **Fotografías de las grietas y subsidencias diferenciales**

En la figura 29 se pueden observar los asentamientos diferenciales (grietas) dentro de la zona urbana. En la figura (superior) se observa la subsidencia en el medio de la calle. Las flechas de color rojo muestran la dirección del movimiento.

La serie de grietas en la gasolinera del municipio, figura 29 (inferior) son particulares en el Barrio Nuevo, en esta obra civil se han realizado una serie de reparaciones debido a los movimientos rotacionales que han sido mitigados con muros de contención.

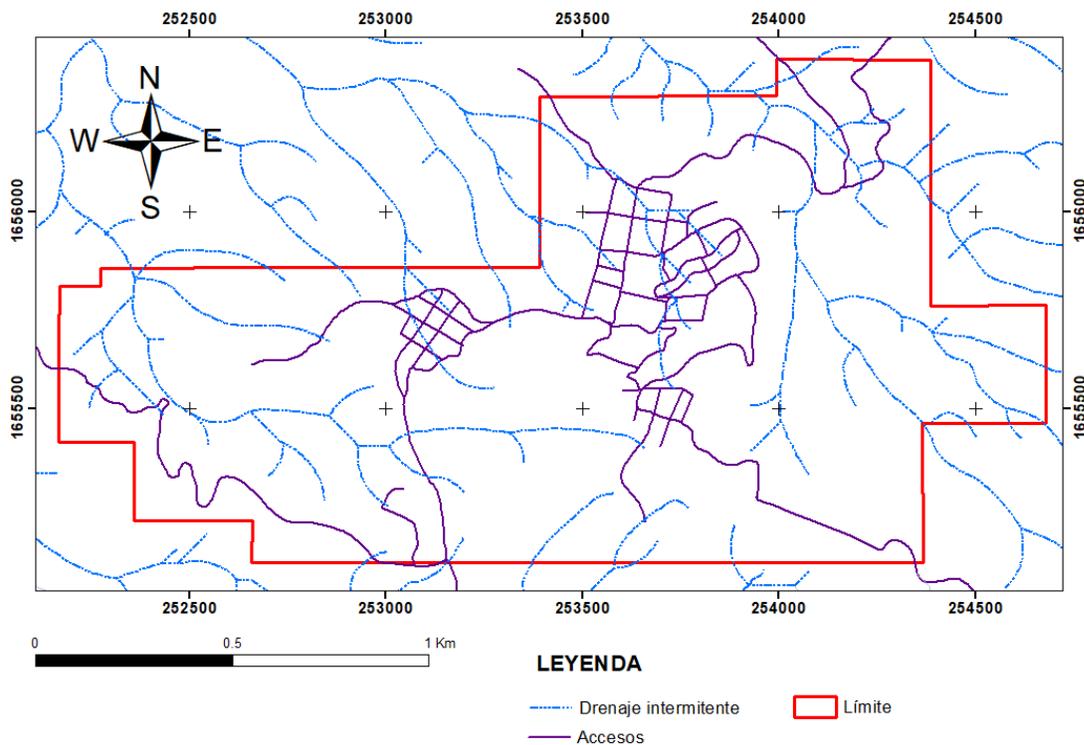
Figura 31. **Mapa de la red de drenaje**

La red de drenaje en el municipio La Unión es evidenciada en el mapa de la figura 31. Al norte el drenaje es con dirección NE al NW, más al sur es con dirección N-S.

El análisis de las corrientes efímeras (líneas azules punteadas) se realizó mediante la revisión de curvas topográficas.

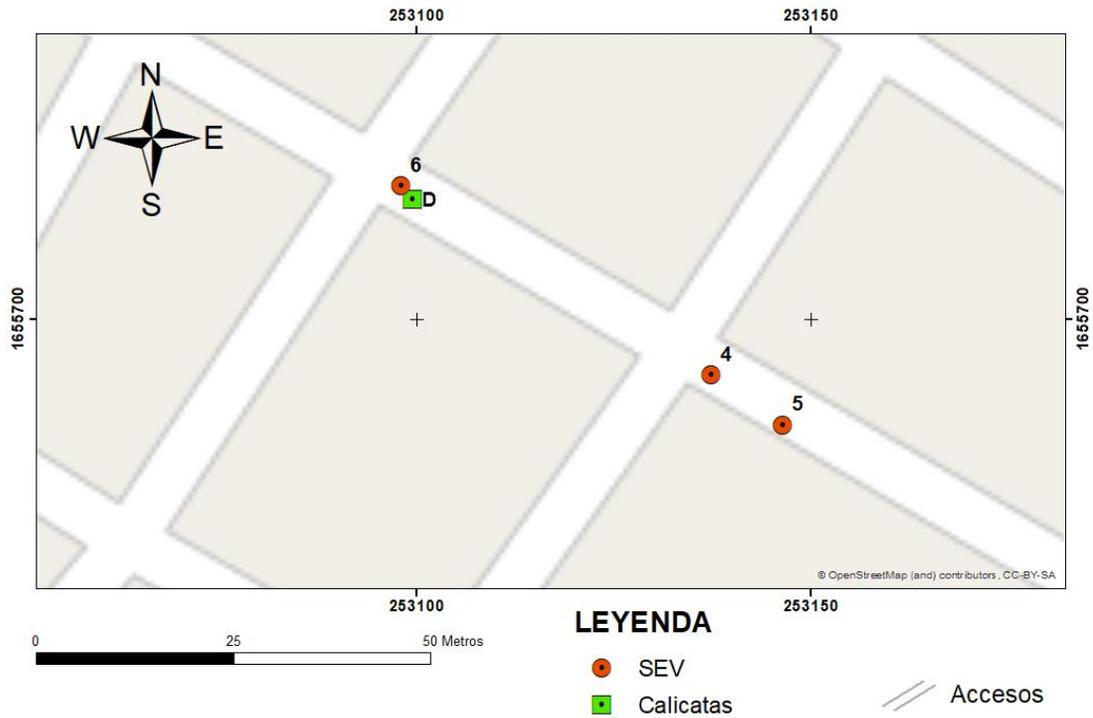
Figura 34. Localización de sondeos en Barrio Nuevo

En la figura 34 únicamente se tiene la ubicación de la calicata C, realizada en Barrio Nuevo. Este sondeo fue correlacionado con el SEV6.

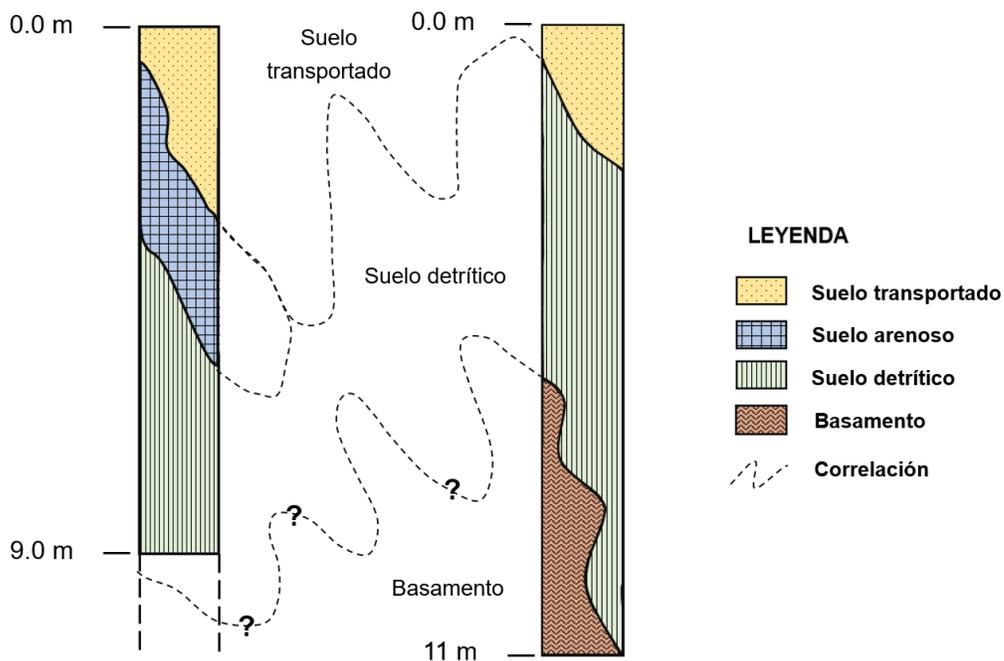
Figura 35. **Correlación de SPT**

El basamento (unidad de filita) fue identificada en los sondeos de Barrio Nuevo, la profundidad estimada fue a partir de 6.0 metros sin ser identificada en los sondeos de Barrio El Centro.

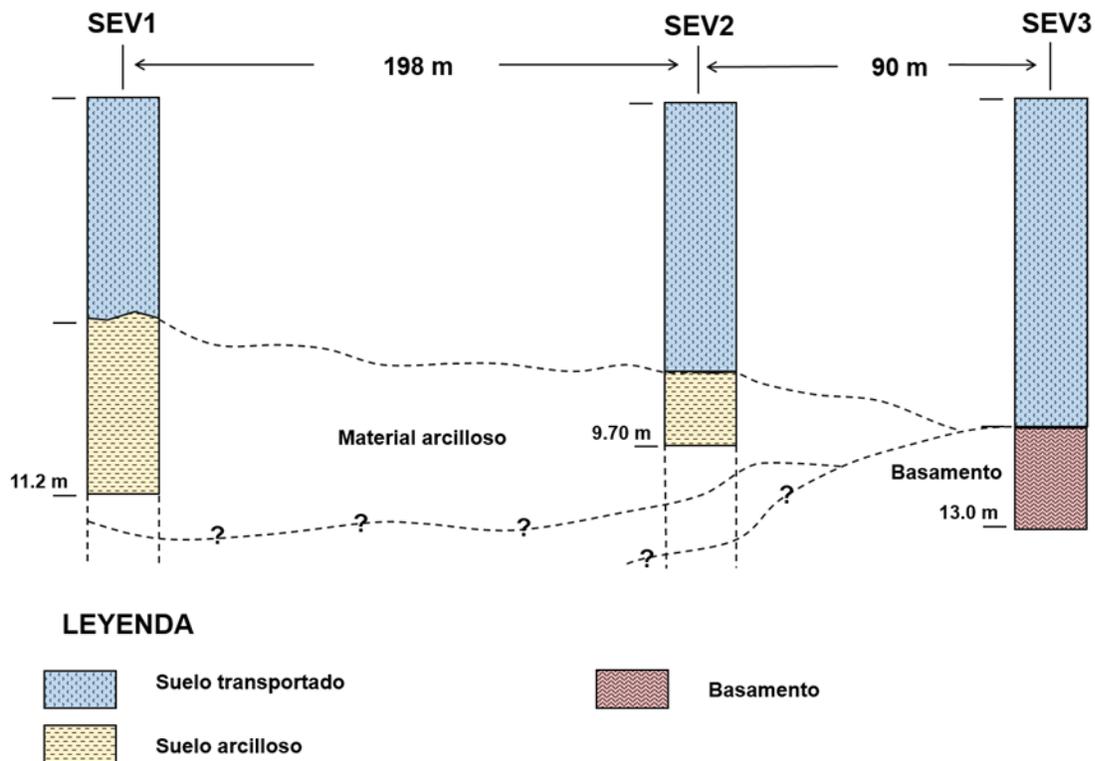
Figura 37. Perfil 1, correlación estratigráfica

La correlación estratigráfica del perfil 1 (figura 37), muestra una relación entre la zona de suelo transportado y la unidad de suelo arcilloso subyacente.

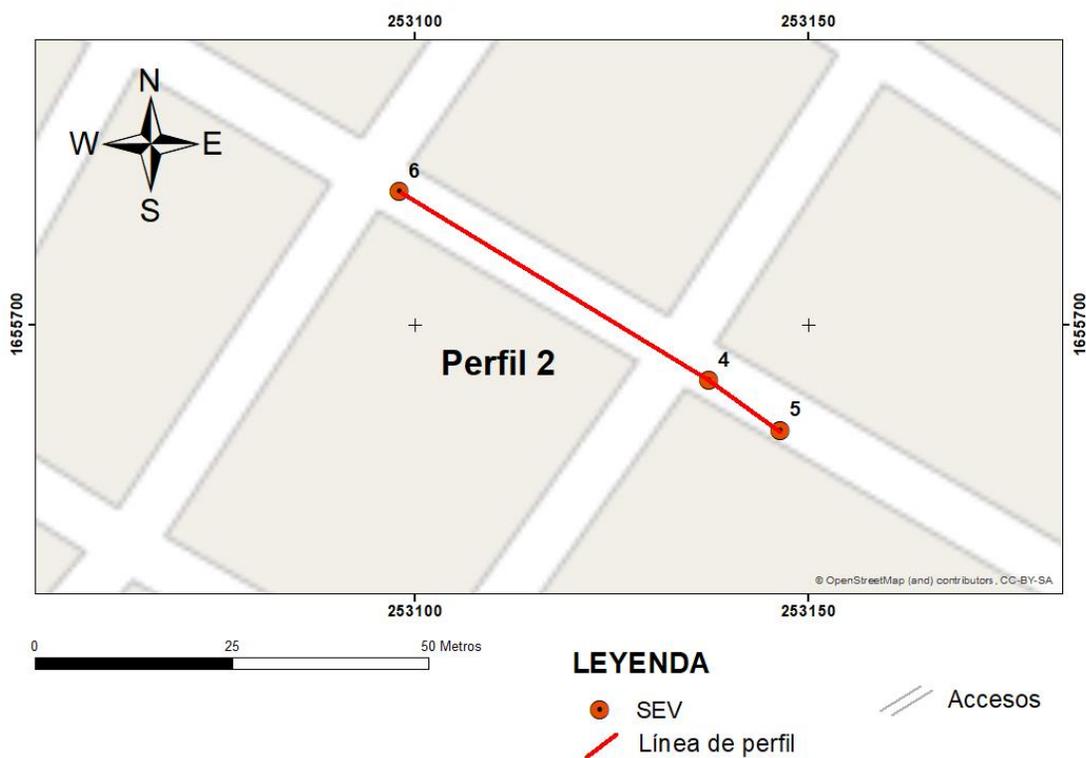
Figura 38. Perfil 2, Barrio Nuevo

En el caso del perfil 2 (figura 38) la orientación es W-E con una distancia lineal de ± 55 m. La profundidad máxima alcanzada en este perfil fue de 13.1 m (SEV6).

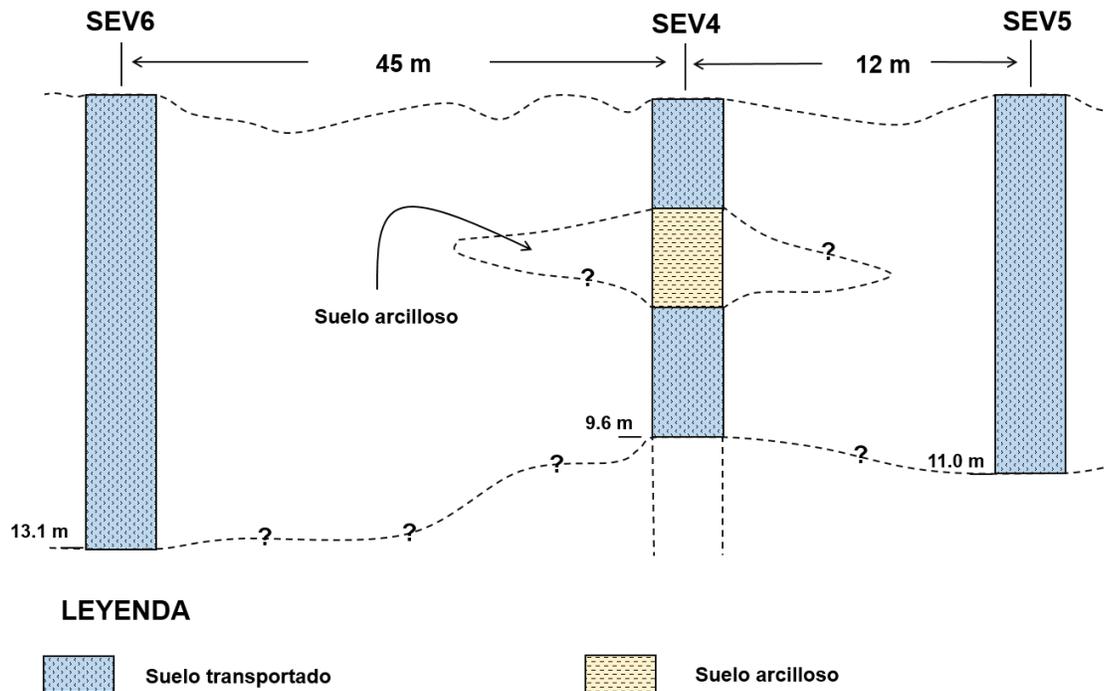
Figura 39. Perfil 2, correlación estratigráfica

Como se puede observar en la correlación estratigráfica de la figura 39, la zona de suelo transportado guarda una relación en el subsuelo. Se realizaron las proyecciones de estas unidades.

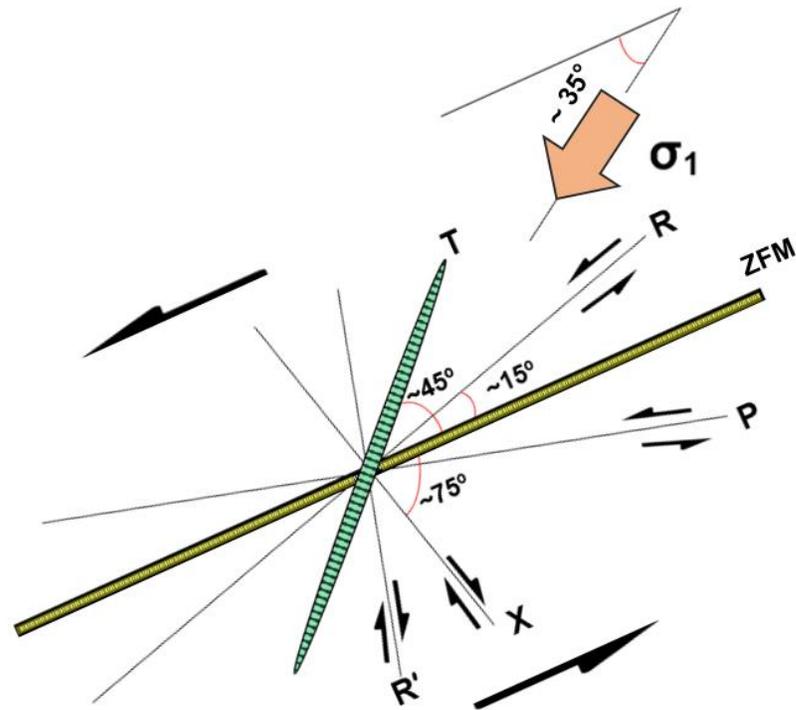
Figura 41. **Modelo teórico sistema de falla sinistral**

Este modelo teórico se muestra en la figura 41, ya rotado según la traza de la falla del Motagua (30 °- 35 °) que pasa más cerca al área de estudio, con el fin de poder hacer las comparaciones de consistencia estructural con las lineaciones interpretadas.

La descripción resumida de las fallas secundarias asociadas a la falla maestra (traza del sistema de falla del Motagua) se describe a continuación, para tener una referencia explicativa e interpretativa cuando se ha comparado con el modelo con los datos de los rumbos de lineamientos.

Todas las direcciones angulares indicadas hacen referencia a la traza de falla principal o maestra de rumbo sinestral vista en planta de la figura 41.

Las fallas de cizalla secundarias tienen un ángulo entre 10 a 20 ° las R y son de la misma naturaleza que la traza principal, y de 65 a 85° las R', estas últimas son de tipo dextral. P y X son fallas o fracturas secundarias y aparecen como conjugadas a las Riedel con ángulos similares de 10 a 20 ° las P (sinestrales) y de 65 a 85° las X (dextrales) (Riedel, 1929).
