**CARTOGRAFIADO DE RIESGO GEOTÉCNICO DEL ÁREA URBANA DEL MUNICIPIO LA
UNIÓN, UBICADO EN EL DEPARTAMENTO DE ZACAPA, GUATEMALA, CENTROAMÉRICA**

Guatemala, abril de 2023

TRABAJO DE GRADUACIÓN

AL CONFERÍRSELE EL TÍTULO DE
MAESTRO EN CIENCIAS EN INGENIERÍA GEOTÉCNICA

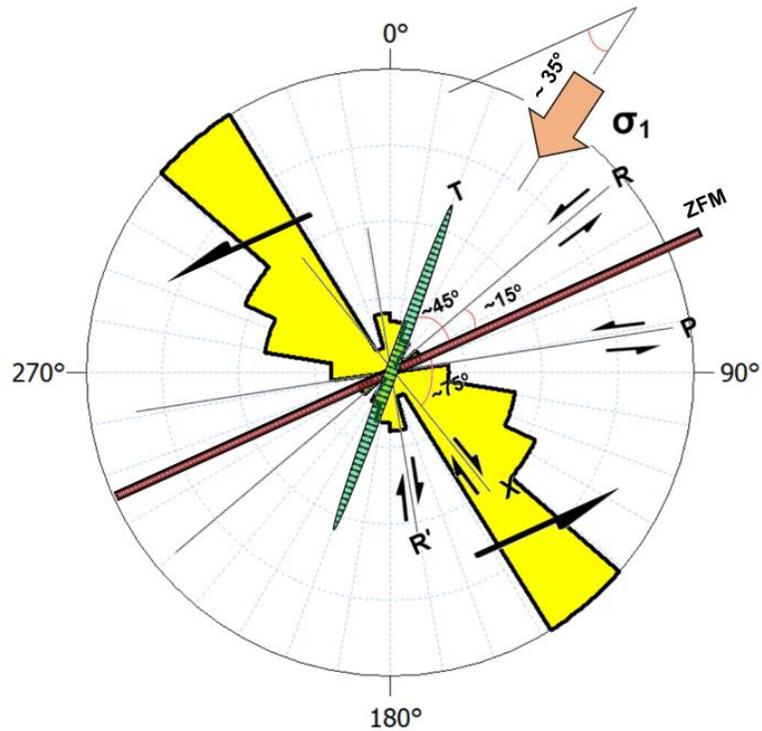
Figura 42. Roseta de rumbo superpuesta al modelo teórico de ZFM

Como puede apreciarse en la figura 42, se muestra la roseta de rumbos sobrepuesta al modelo anterior. ZFM en el modelo se refiere a la traza de la cizalla regional, que en esta investigación es la zona de falla del Motagua para esta zona de Guatemala y particularmente para el municipio de La Unión, con una dirección entre 30 y 35°.

Las grietas de tensión se identifican como T y son paralelas a la dirección del esfuerzo principal σ_1 . Se muestra una zona de compresión NE-SW (figura 42) dado el sistema de falla principal que rige el movimiento lateral izquierdo adyacente a la zona investigada, la moda dominante de las lineaciones muestra una orientación de N319-139 (fallas secundarias X).

Se muestra la moda subordinada que está asociada a estructuras secundarias del sistema principal y que corresponden con las fallas Riedel R' (N354-174). La cercanía de la traza principal de falla (a 17 kilómetros aproximadamente) fueron tomados en cuenta al momento de interpretar los esfuerzos ya que estos pueden mostrarse un poco más perpendiculares a la traza principal.

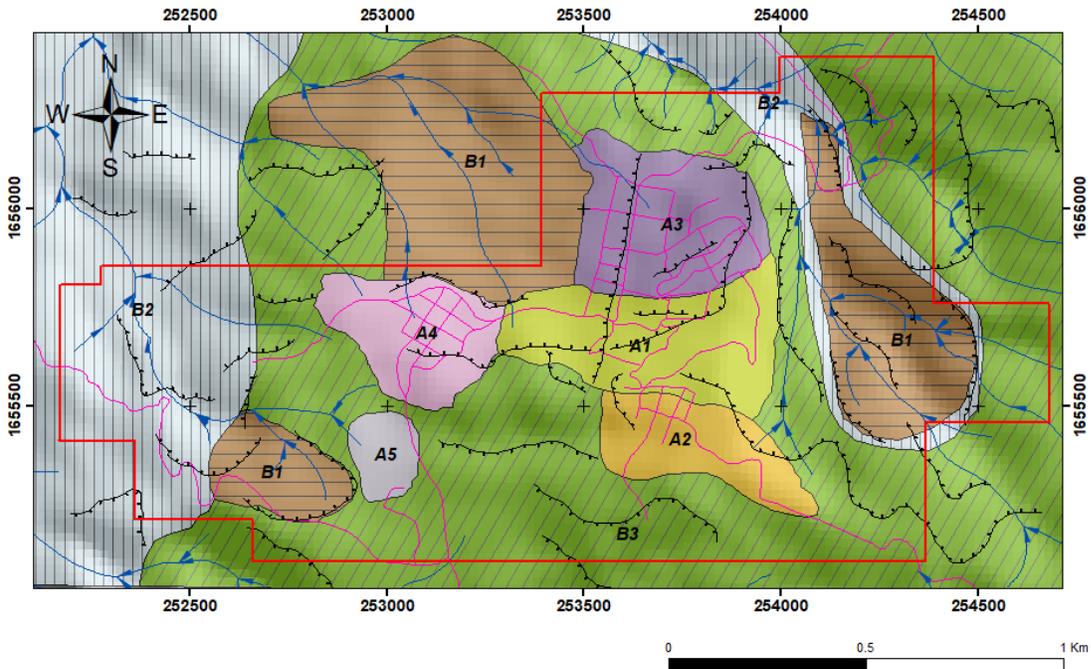
Figura 43. Mapa de riesgo geotécnico

- Unidad A1: representa la ladera intermedia de la zona poblada (El Bordo). Geomorfológicamente existen laderas de pendiente muy alta, hay grietas y hundimientos. Estas trazas de deslizamientos fueron mapeadas mediante trabajo de campo y gabinete.

Se han observado algunas grietas en superficie que pueden asociarse a la baja capacidad de carga del subsuelo, que es muy posiblemente la unidad litológica de filita y su alto grado de meteorización (III-IV).

- Unidad A5: esta área se ubica en una geomorfología identificada como laderas de pendiente muy baja. En eventos de alta precipitación se ha notado agua meteórica reposada por la saturación del suelo, que luego de evapotranspirarse genera una serie de grietas con una orientación de movimiento al sur debido a la infiltración.
- Unidad B1: esta unidad de relleno es producto de materiales de poca consolidación, que se identifica fácilmente por su forma de abanico, esta es la forma típica de un deslizamiento, el suelo derivado de esta unidad de edad cuaternaria es relativamente joven y ha sido asociada a la unidad de suelo transportado por tener poca cohesión y contener en su matriz fragmentos de roca angulosos.
