**ANÁLISIS DE PÉRDIDAS ECONÓMICAS DE LA RED DE TRANSPORTE DE 69 KV POR  
APERTURAS FORZOSAS EN TRAMOS DE LÍNEAS DE TRANSMISIÓN DE LA REGIÓN  
ORIENTE DEL PAÍS**

TRABAJO DE GRADUACIÓN

AL CONFERÍRSELE EL TÍTULO DE  
**MAESTRO EN GESTIÓN DE MERCADOS ELÉCTRICOS REGULADOS**

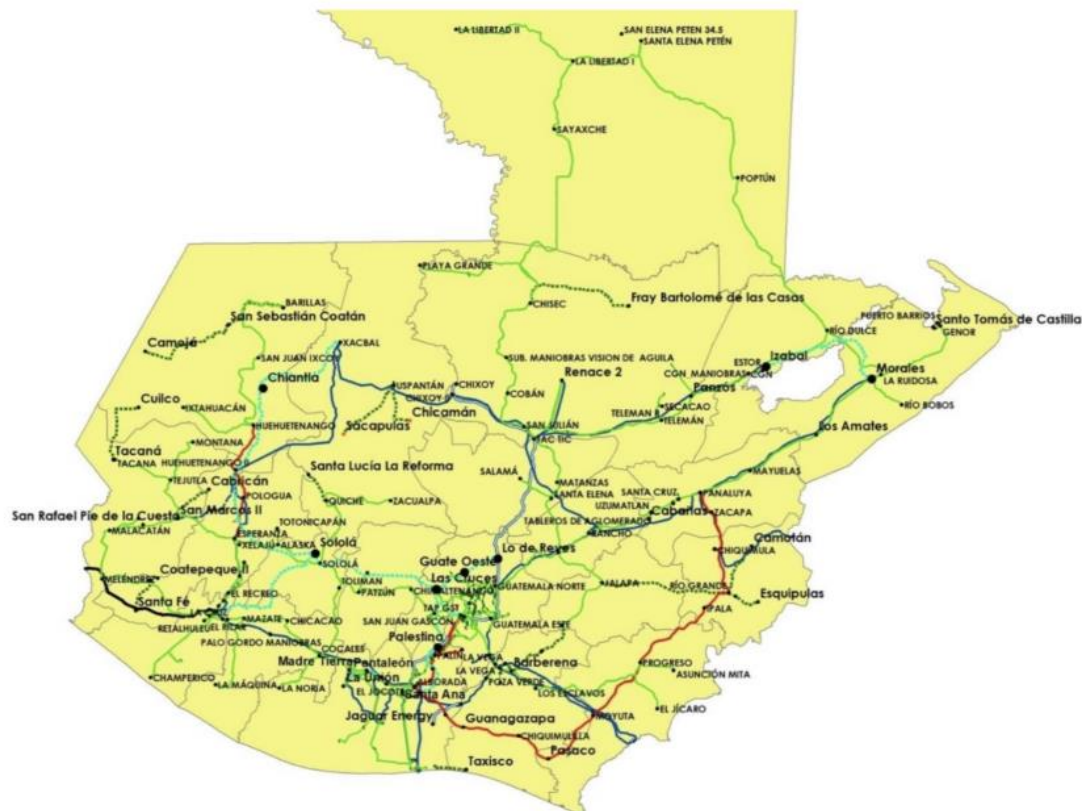
Figura 5. **Red eléctrica de Guatemala 2020**

La red de transporte de 138 kV complementa a la red de 230 kV, esta funciona como enlace a la red de 69 kV proveyendo estabilidad a la red, esta

última mencionada le corresponde la mayor infraestructura eléctrica que conforma la red del SNI, actualmente se tiene una red de transporte en 69 kV incluyendo las interconexiones hacia México y hacia el MER se visualiza:

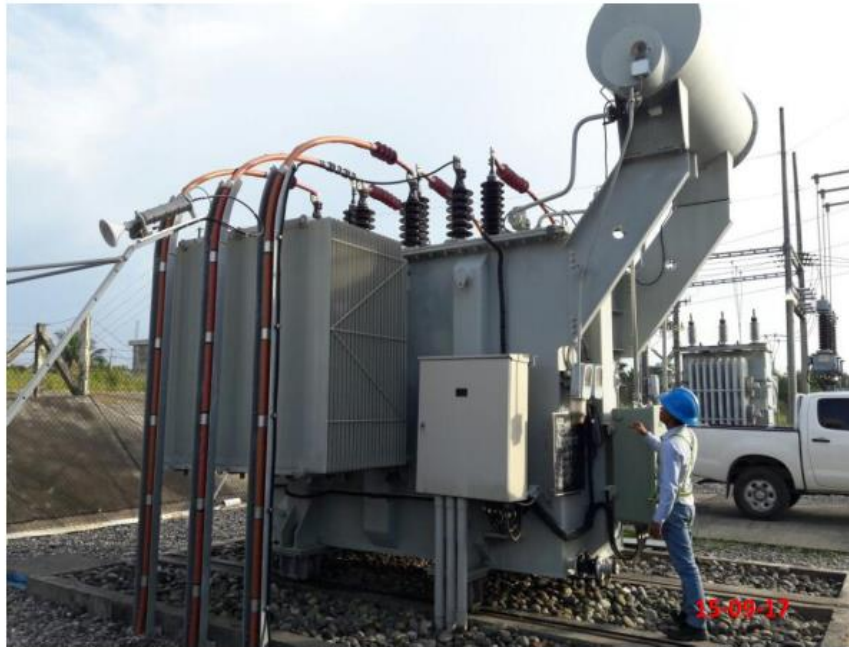
Figura 6. **Revisión y extracción de información de relés de protección, transformador 69/34.5 kV, subestación Playa Grande**

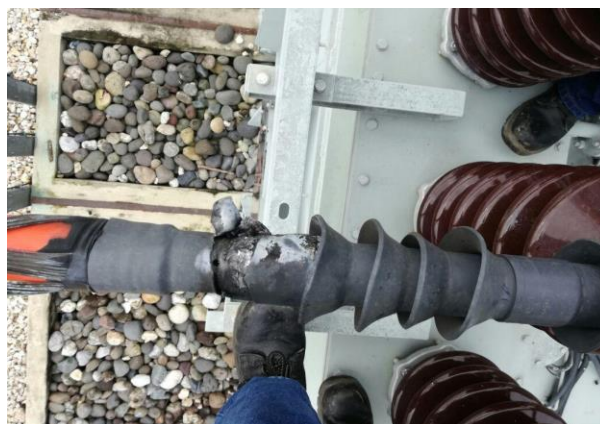
Figura 7. **Mufa dañada del transformador 69/34.5 kV subestación Sayaxché, Petén**

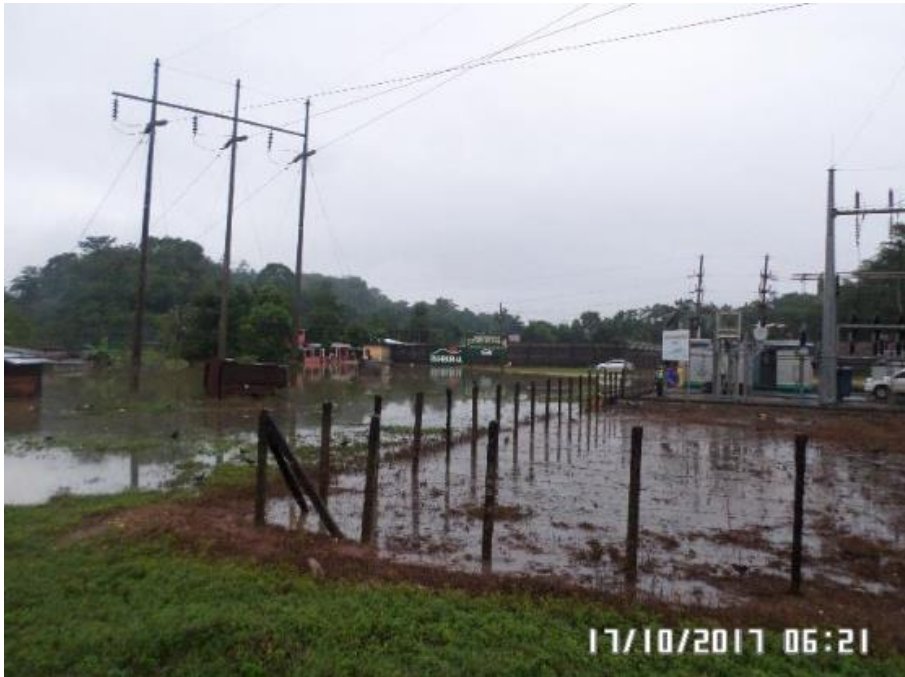
Figura 8. **Inundación de una subestación desborde del río San Simón, Alta Verapaz**

En dichos casos se categoriza como Fuerza Mayor y árbitro competente ante el AMM y el Transportista, será la CNEE, quien definirá si aplica sanción o no, dicha sanción según el artículo 123 de la LGE, contempla que será penalizado con sanciones acumulativas por salidas de línea no programadas, diferenciando entre fallas de corta y larga duración.

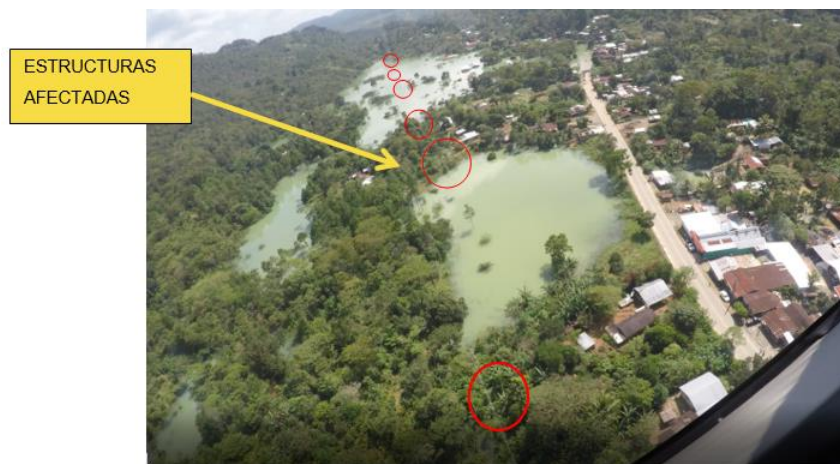
Según reportes “debido a la falla en la línea del Inde Visión del Águila – Chisec, 21,340 clientes quedaron sin servicio el 6 de noviembre ya que quedaron sin energía las subestaciones Playa Grande y Chisec”. (INDE, 2020, párr. 2).

En esta última se elevaron temporalmente los conductores de la línea para restablecer el servicio de las subestaciones y se trabajó en desviar la línea a la carretera, se encuentra aún en proceso de reparación definitiva, por lo tanto, los costos fueron Q1,000,044.00, por daños a la línea la Ruidosa-Río Bobos. (INDE, 2020, párr. 4)

Figura 10. **Inundación del tramo de línea Visión del Águila – Chisec**

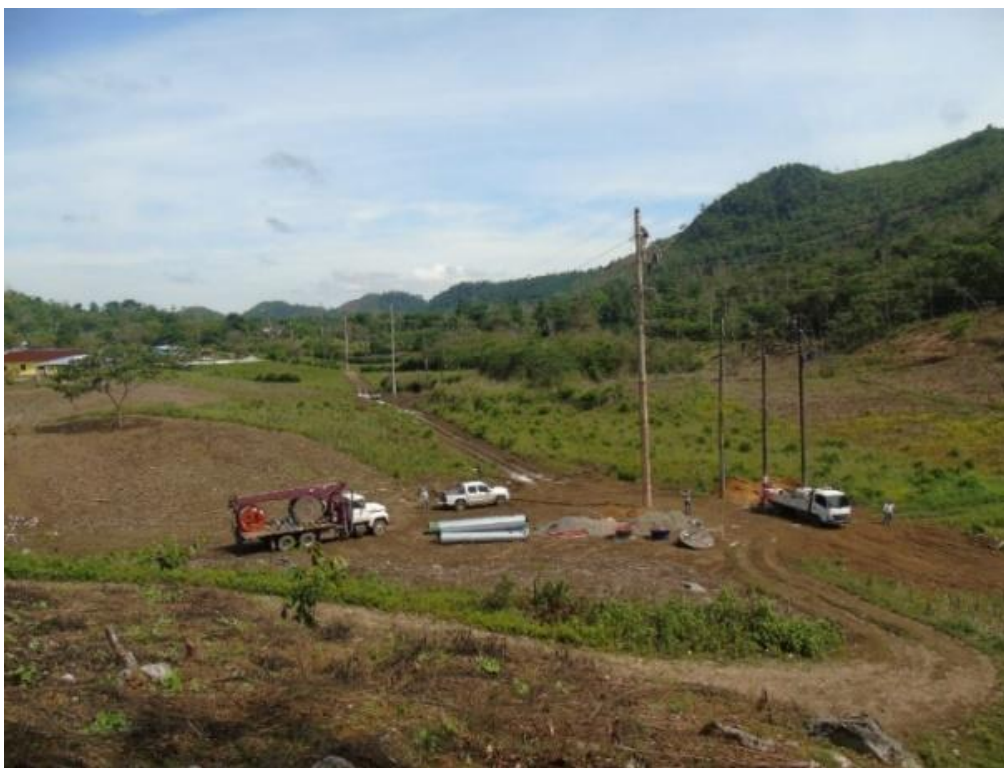
Cuando ocurren eventualidades tales como la inundación de la línea de transmisión, en la fase de corrección del motivo de la falla, puede durar varias semanas, dependiendo de la magnitud de este, una corrección puede involucrar desde talado de árboles, limpieza de aislamiento, mejoramiento de red de tierras, colocación de pararrayos, hasta el cambio de trazo de un tramo de una línea de transmisión.

Figura 13. **Elevación y cambio de trazo de línea 69 kV con cambio de poste**

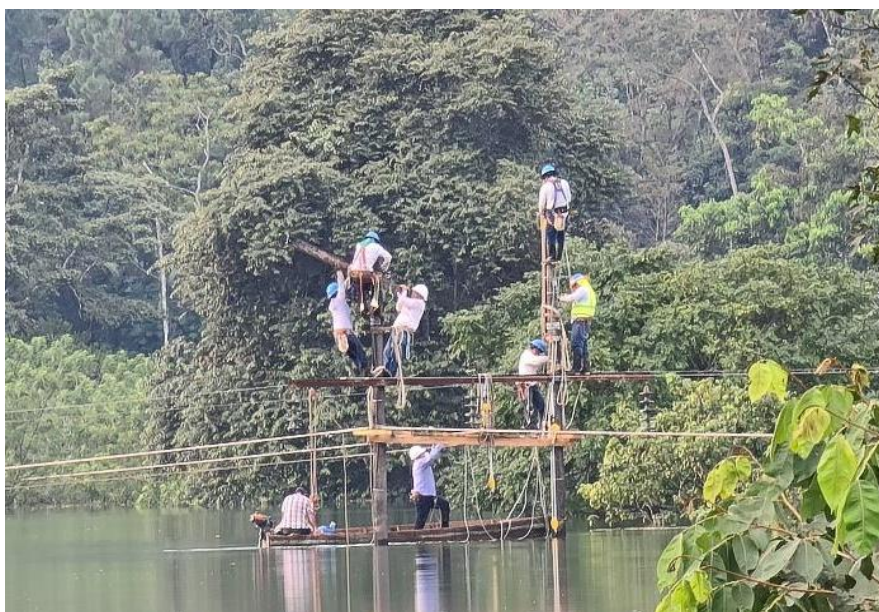
En promedio la región de los tramos de línea de 69 kV de las Verapaces y Sur Oriente son las que tienen tiempos de apertura de mayor duración. En el 2020 se observó un incremento significativo en el tiempo de apertura anual y este se debió a la inundación del tramo de línea Visión del Águila – Chisec.

Figura 17. **Personal trabajando en el tramo de línea Visión del Águila – Chisec, inundación 2020**

El transportista calificó como emergencia el mantenimiento y reparación de la línea 69 kV Visión del Águila – Chisec por lo que se solicitó a la Gerencia
