REGISTRO Y CATALOGACIÓN DEL EDIFICIO INSTITUTO DE FOMENTO MUNICIPAL -INFOM- ZONA 9, CIUDAD DE GUATEMALA.

Proyecto desarrollado por:
PABLO RICARDO BONILLA GRANADOS

Para optar al título de:
ARQUITECTO

GUATEMALA, FEBRERO DE 2025

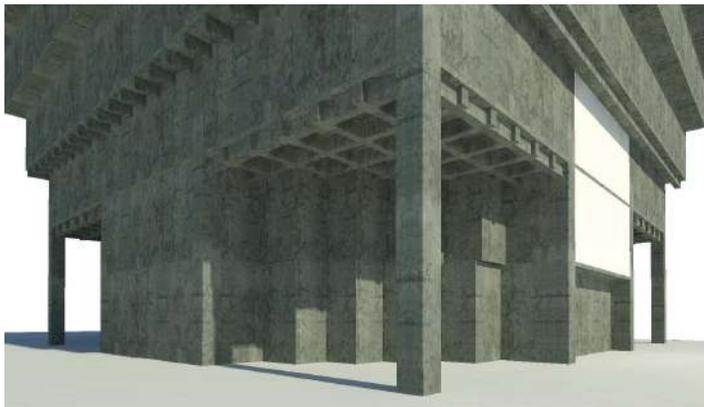
Figura No. 27: Modelo de estudio estructural ejecutado en revit 2020 para el estudio de marcos rígidos, diagrama por Ricardo Bonilla, año 2024.

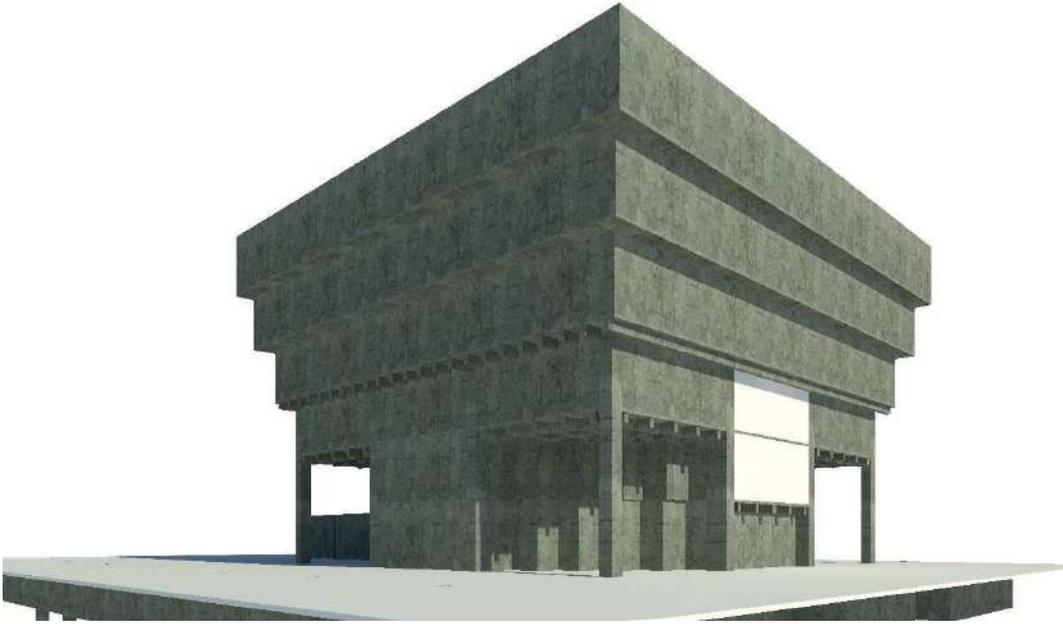
Figura No. 28: Modelo de estudio formal ejecutado en revit 2020 para el análisis de marcos rígidos y losa nervurada, diagrama por Ricardo Bonilla, año 2024.

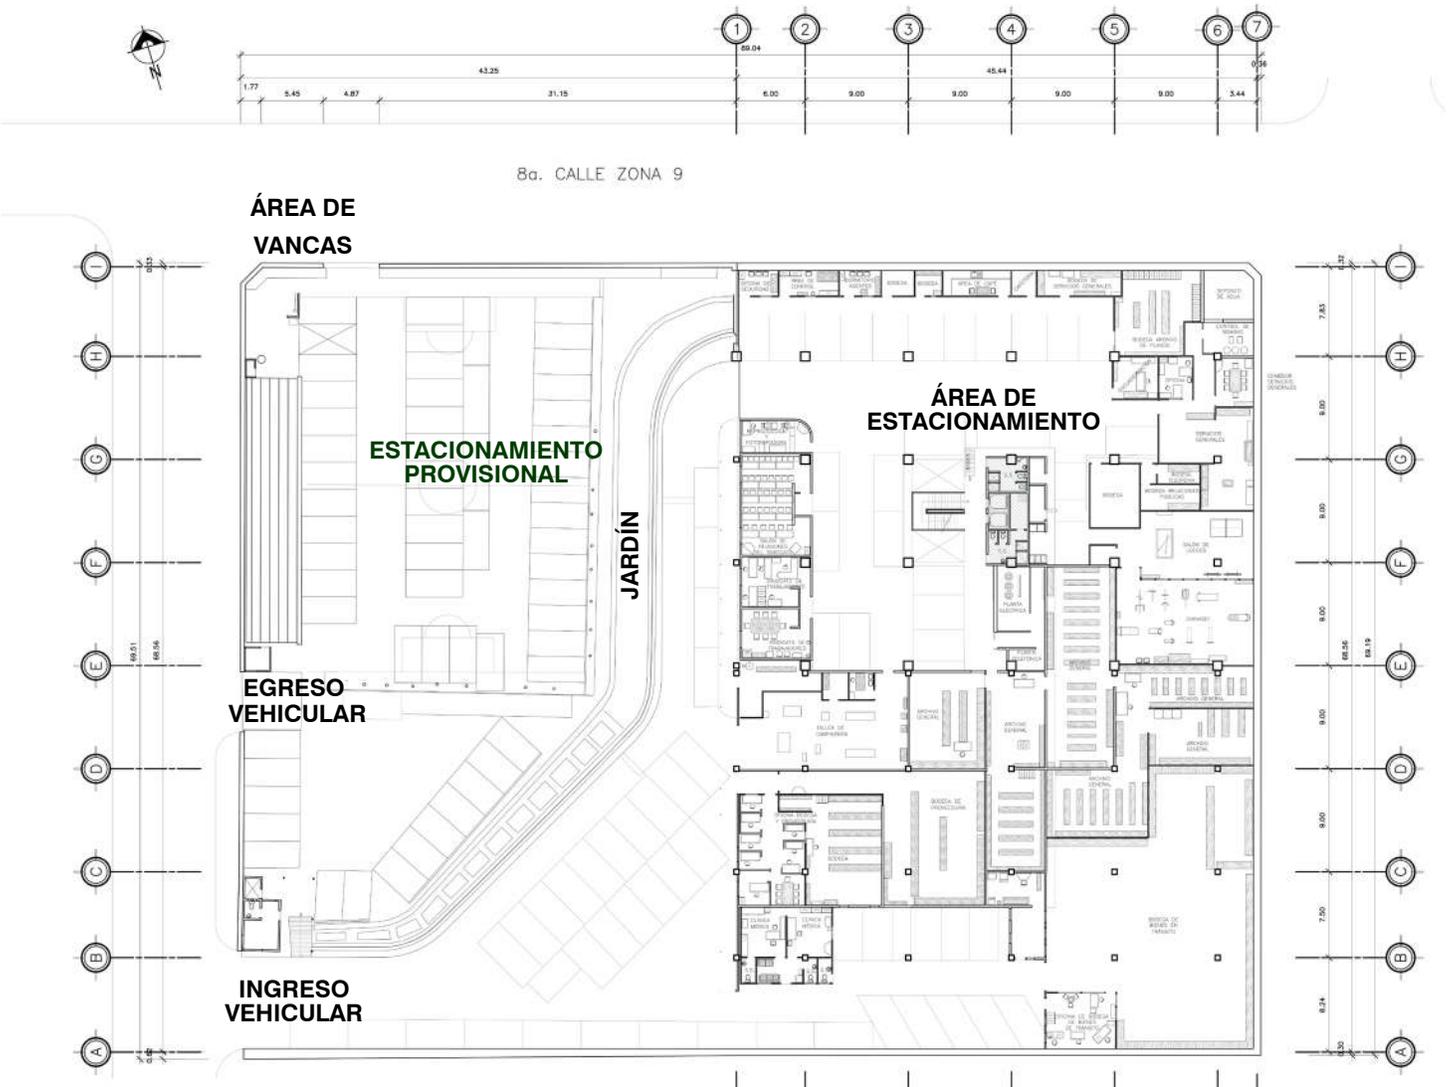
Figura No. 35: Planta de sótano de ubicación de ingreso y área de estacionamiento, digitalización realizada por Ricardo Bonilla, con base de planos proporcionados por el área de planificación del edificio INFOM, año 2024.

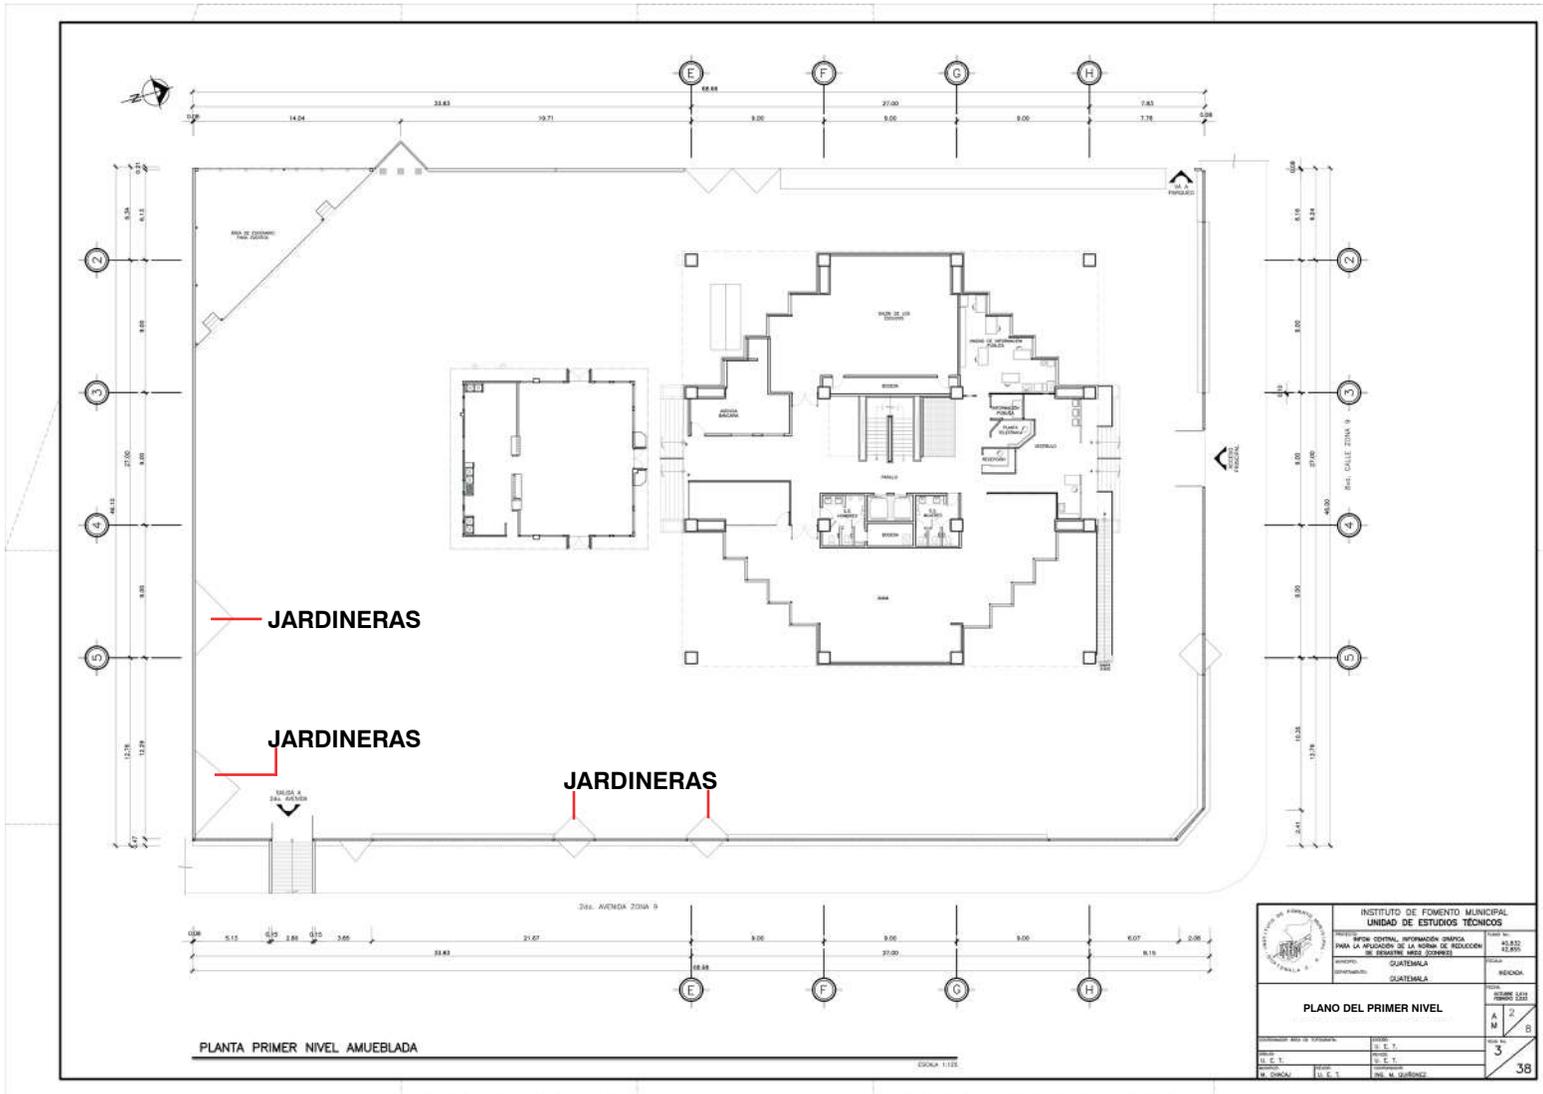
Figura No. 36: Planta del primer nivel, digitalización realizada por Ricardo Bonilla, con base de planos proporcionados por el área de planificación del edificio INFOM, año 2024.

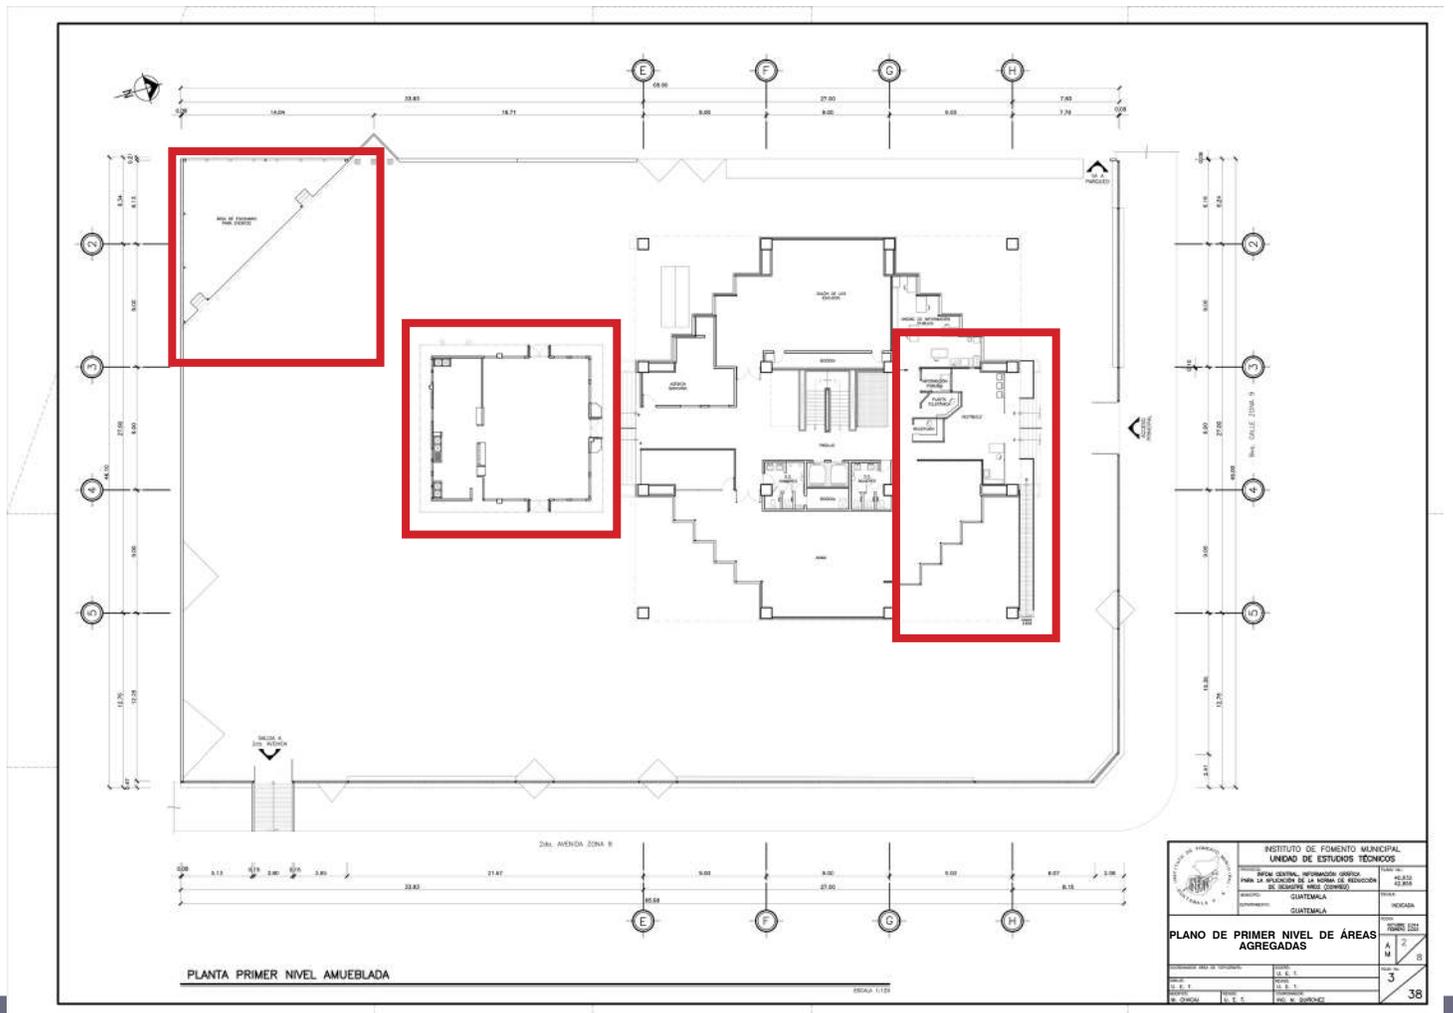
Figura No. 44: Plano de área a intervenir, en este plano se identifica el área gregada al programa arquitectónico actual, digitalización realizada por Ricardo Bonilla, con base de planos proporcionados por el área de planificación del edificio INFOM, año 2024.

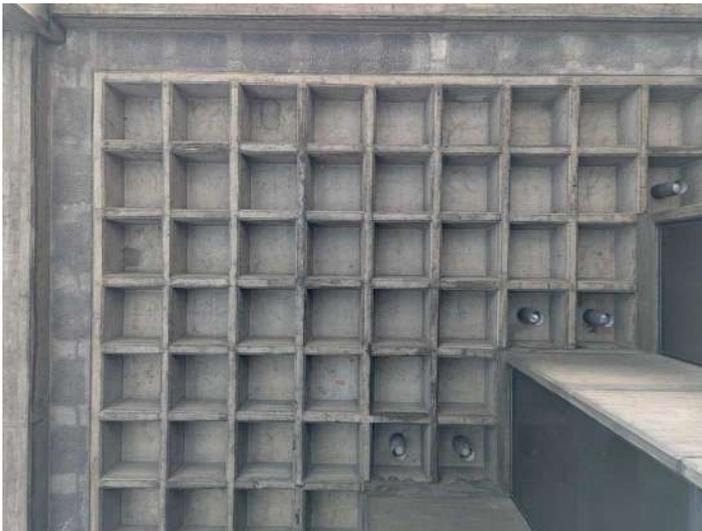
Figura No. 47: Estructura de losa nervurada de concreto expuesto vista desde el primer nivel. Fotografía por Ricardo Bonilla, año 2024.

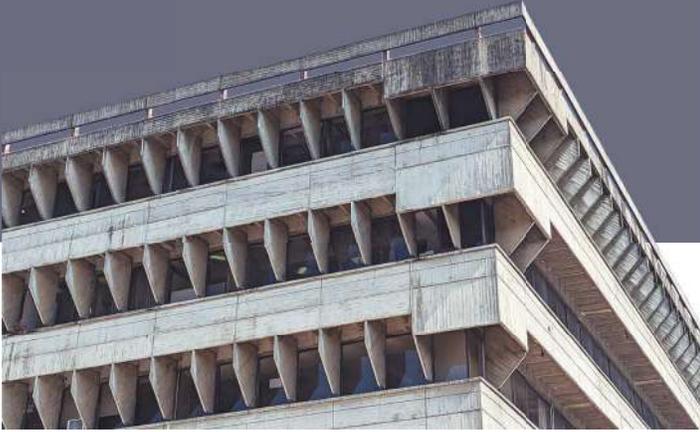
Figura No. 48: Módulo de parteluces de concreto expuesto fachada sur del edificio INFOM. Fotografía por Ricardo Bonilla, año 2024.

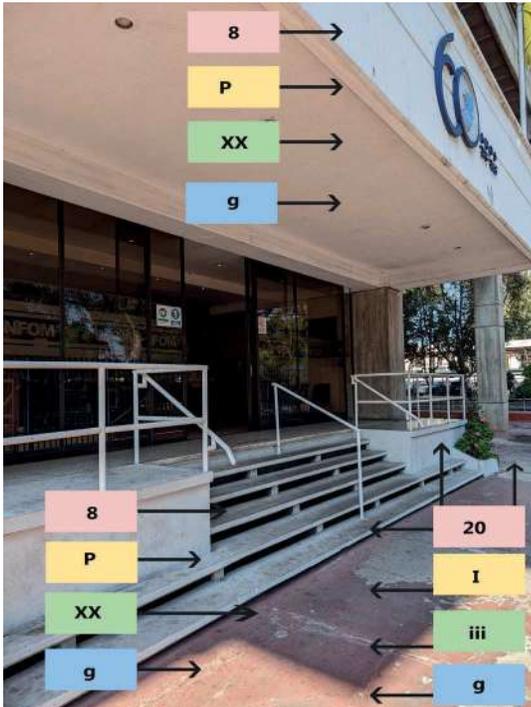
Figura No. 49: Vista del ingreso peatonal al edificio INFOM donde se observan algunos daños. Fotografía tomada por Ricardo Bonilla, año 2022.

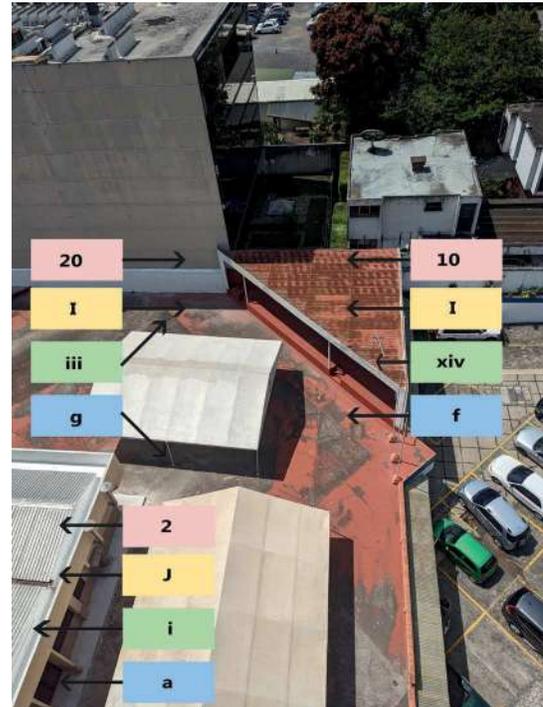
Figura No. 50: Vista del parqueo del edificio INFOM donde se observan algunos daños. Fotografía tomada por Ricardo Bonilla, año 2022.

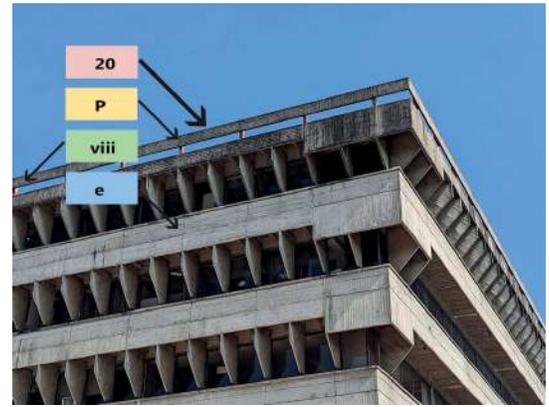
Figura No. 52: Vista a los parteluses, orientación oeste. Fotografía tomada por Ricardo Bonilla, año 2022.

- I. Deterioro prematuro
- k. Pérdida de integridad estructural
- P. Corrosión

- iii. Aumento de la exposición a factores de desgaste no previstos
- viii. Exposición prolongada a ambientes corrosivos y falta de protección

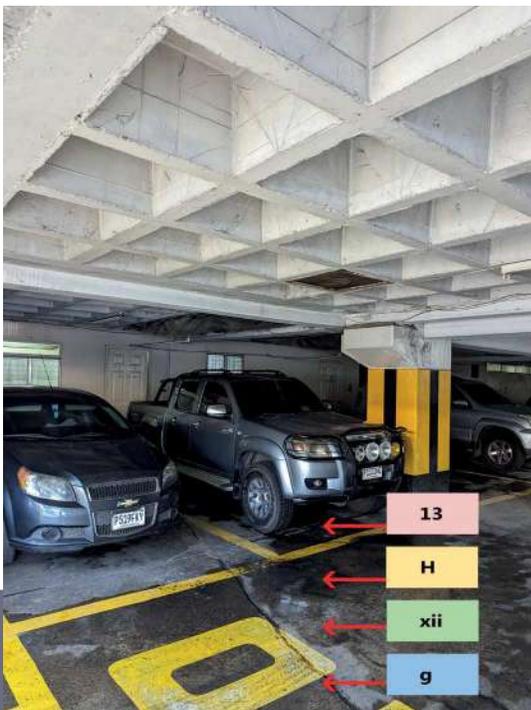
Figura No. 53: Sótano del edificio INFOM. Fotografía tomada por Ricardo Bonilla, año 2022.

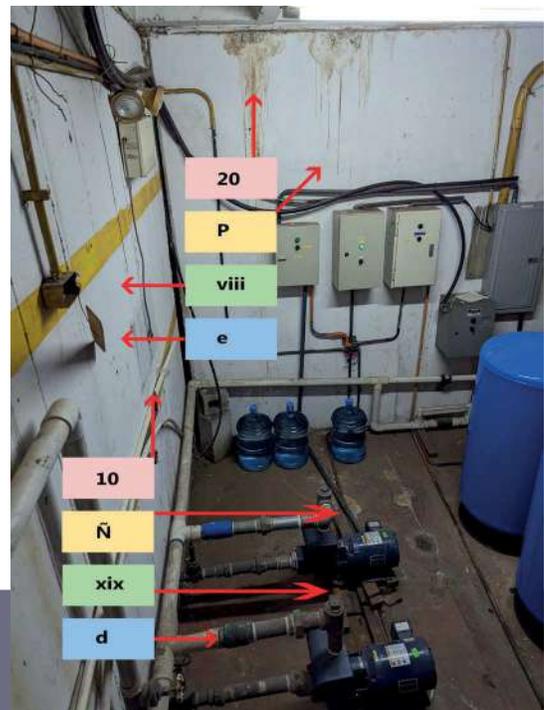
Figura No. 54: Área de maquinas del edificio INFOM. Fotografía tomada por Ricardo Bonilla, año 2022.

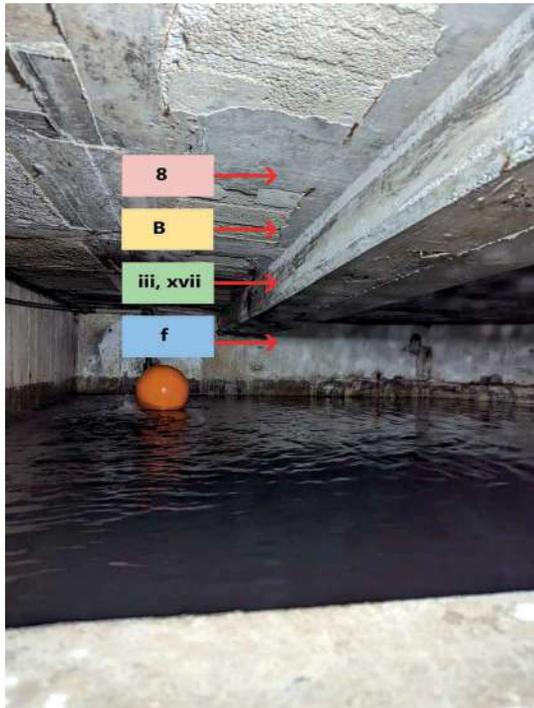
Figura No. 55: Cisterna. Fotografía tomada por Ricardo Bonilla, año 2022.

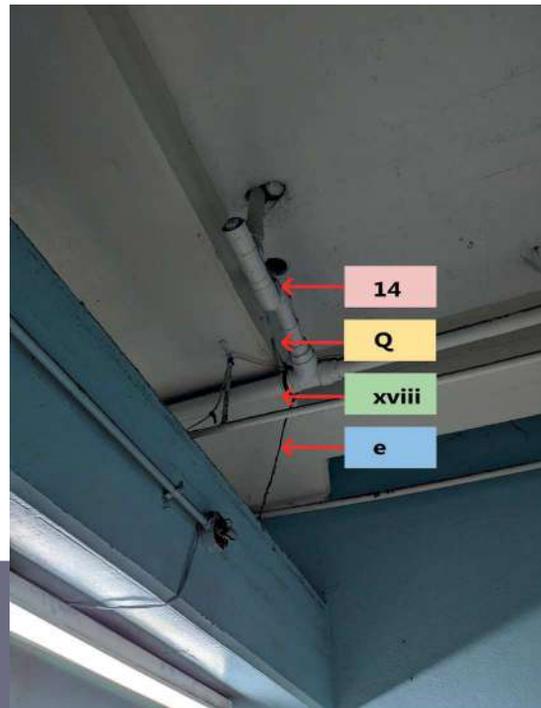
Figura No. 58: Vista aérea de las instalaciones hidráulicas y eléctricas. Fotografía tomada por Ricardo Bonilla, año 2022.

- B. Deterioro del acabado de superficies
- I. Deterioro prematuro
- H. Deterioro de elementos de concreto
- K. Pérdida de integridad estructural
- M. Desprendimiento
- O. Pérdida de acabado
- P. Corrosión

- iii. Aumento de la exposición a factores de desgaste no previstos
- viii. Exposición prolongada a ambientes corrosivos y falta de protección
- xii. Daños causados por causas naturales
- xvii. Colisiones accidentales con vehículos o maquinaria
- xviii. Humedad y filtraciones debido a instalaciones defectuosas

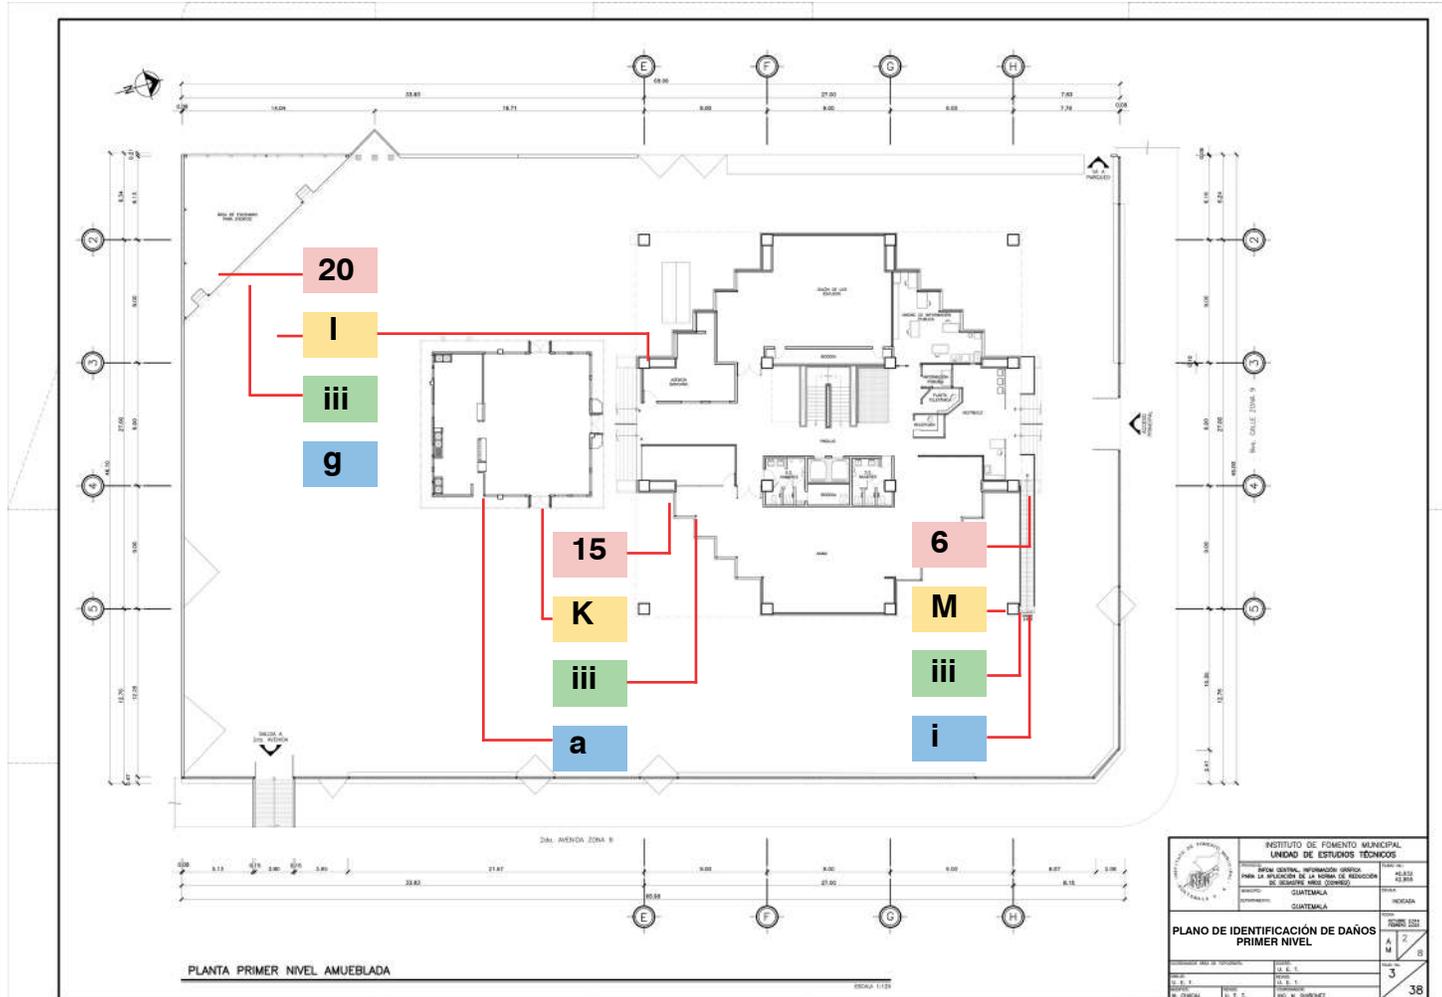
Figura No. 59: Plano de identificación de daños nivel 1, digitalización realizada por Ricardo Bonilla, con base de planos proporcionados por el área de planificación del edificio INFOM, año 2024.

- B. Deterioro del acabado de superficies
- I. Deterioro prematuro
- H. Deterioro de elementos de concreto
- K. Pérdida de integridad estructural
- M. Desprendimiento
- O. Pérdida de acabado
- P. Corrosión

- iii. Aumento de la exposición a factores de desgaste no previstos
- xi. Fallas en la aplicación de estándares y procedimientos de construcción
- viii. Exposición prolongada a ambientes corrosivos y falta de protección
- xii. Daños causados por causas naturales
- xviii. Humedad y filtraciones debido a instalaciones defectuosas
- xx. Exposición a condiciones climáticas extremas sin protección adecuada

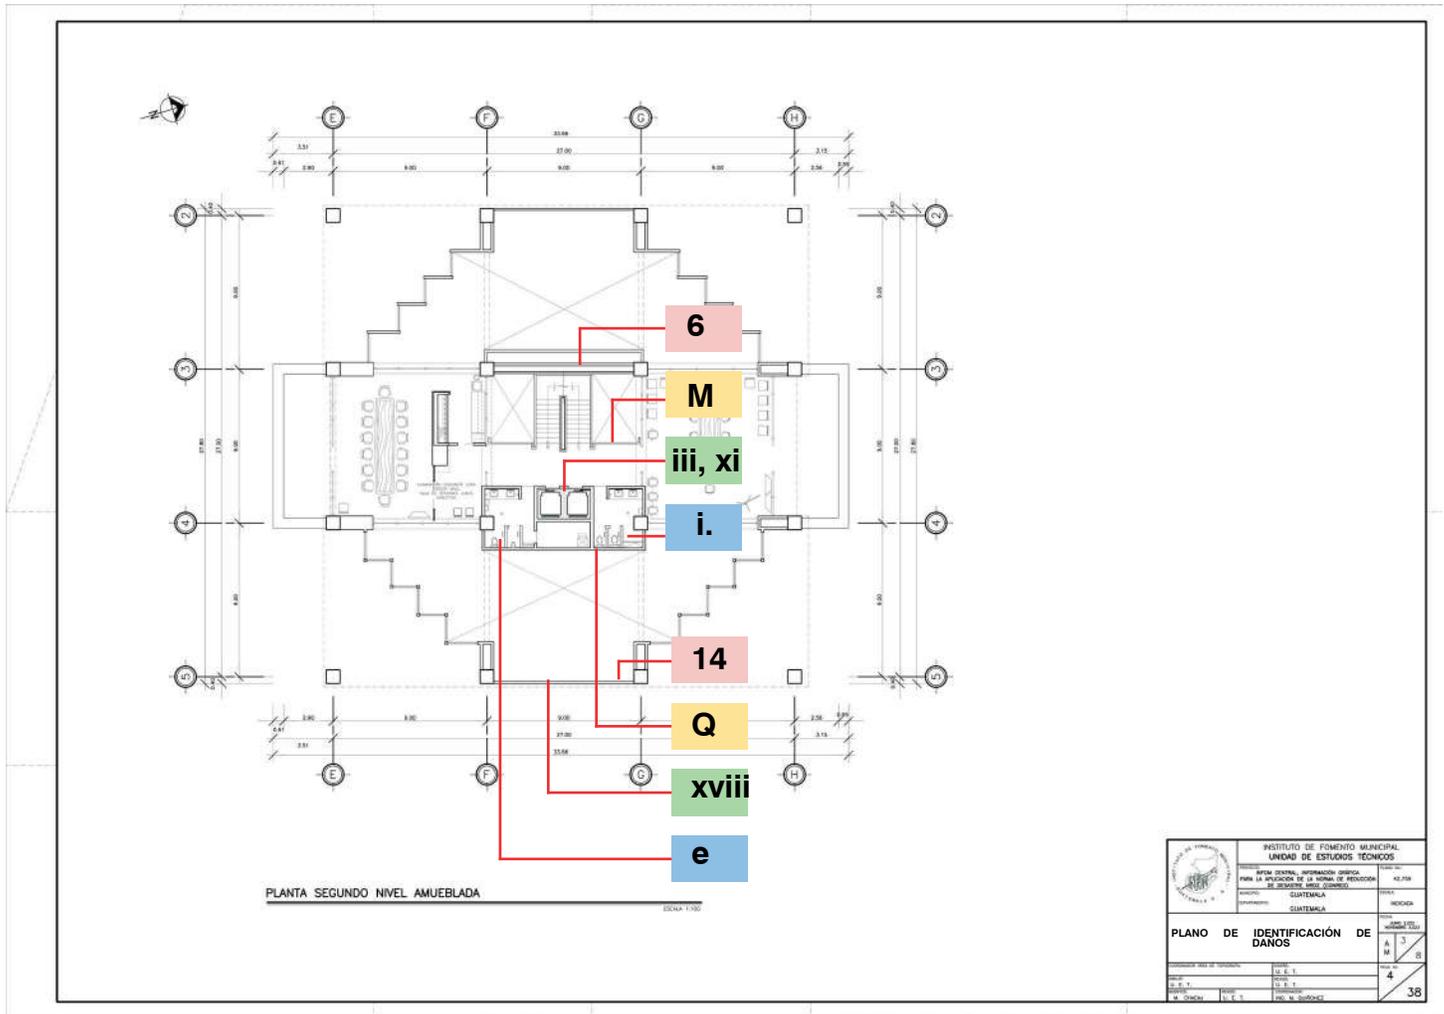
Figura No. 60: Plano de identificación de daños segundo nivel, digitalización realizada por Ricardo Bonilla, con base de planos proporcionados por el área de planificación del edificio INFOM, año 2024.

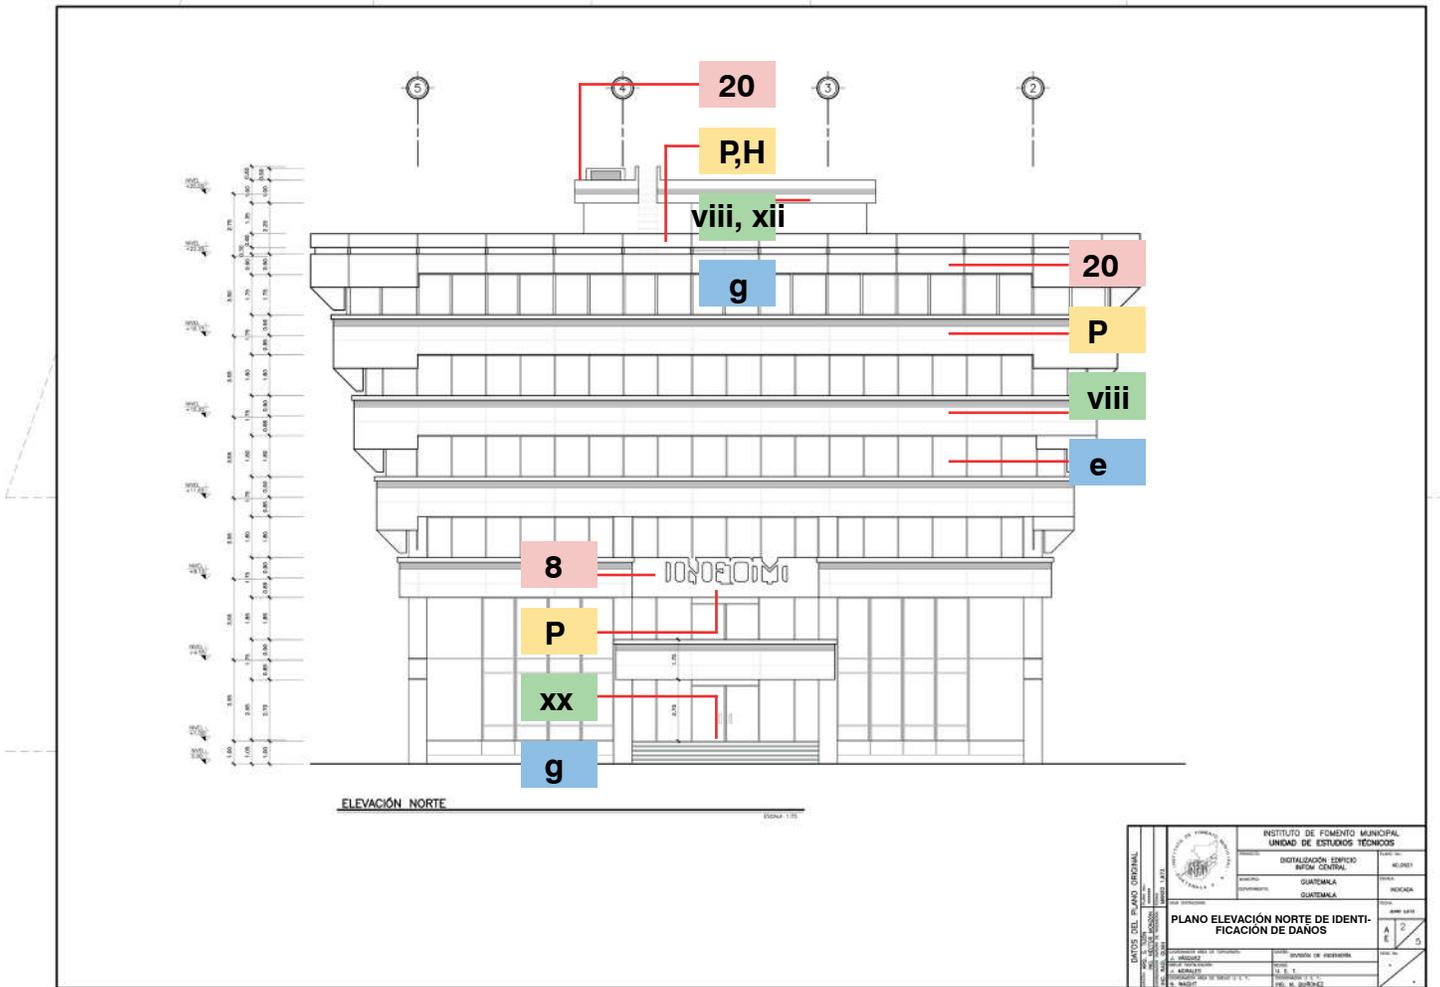
Figura No. 61: Plano de elevación norte de identificación de daños, digitalización realizada por Ricardo Bonilla, con base de planos proporcionados por el área de planificación del edificio INFOM, año 2024.

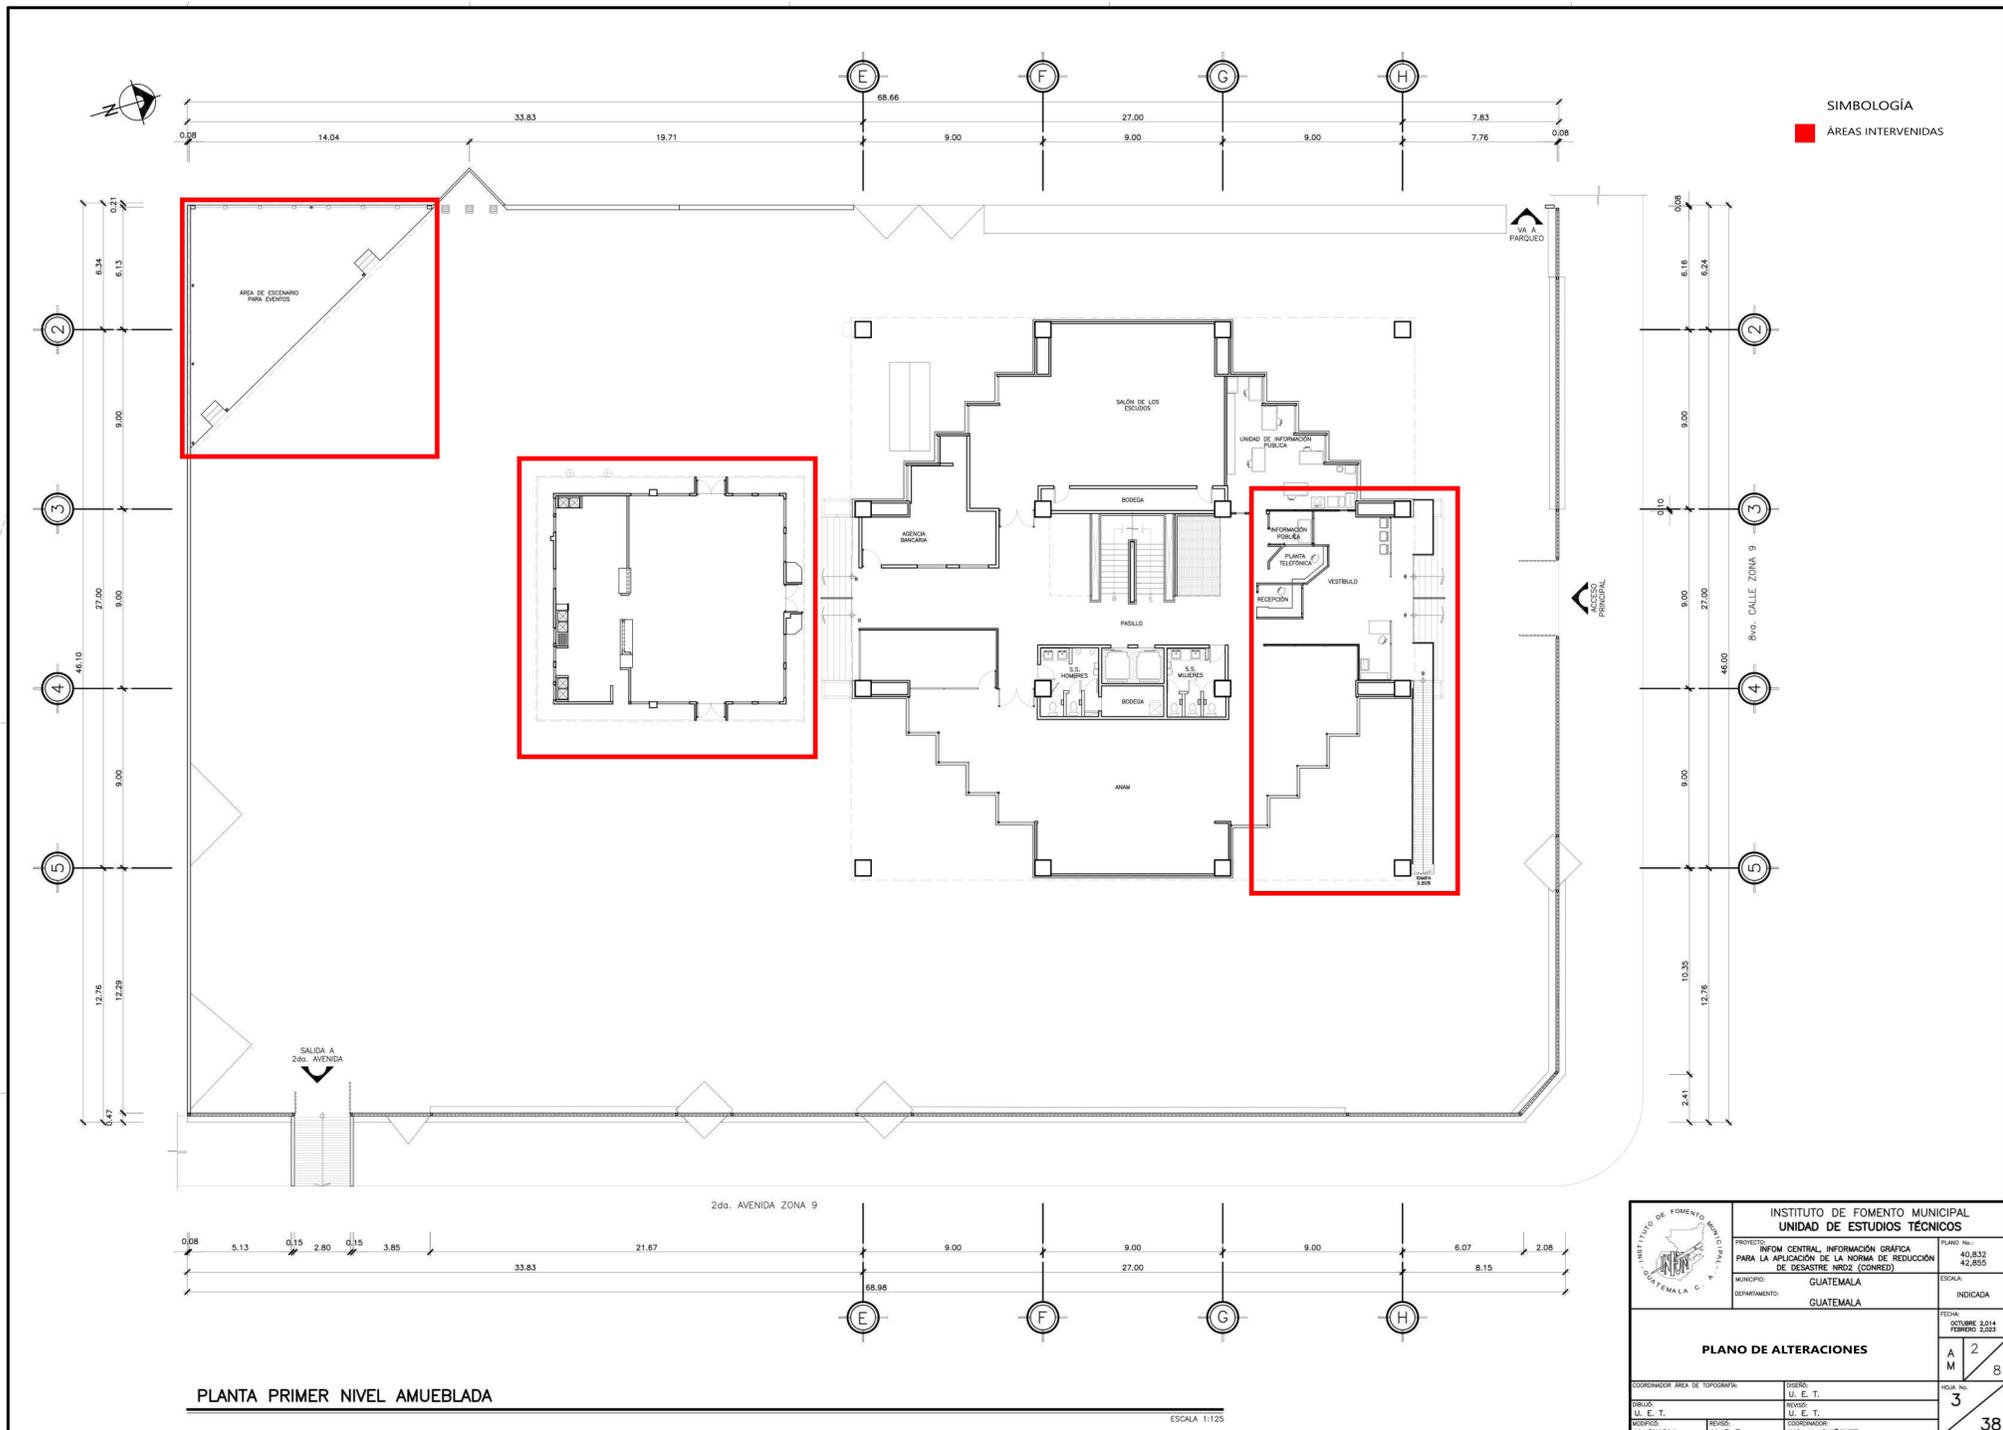
Figura No. 64: Desarrollo del plano de ubicación de alteraciones del edificio -INFOM-, digitalización realizada por Ricardo Bonilla, con base de planos proporcionados por el área de planificación del edificio INFOM, 13 de enero del 2025.
