REGISTRO Y CATALOGACIÓN DEL EDIFICIO  
**TORRE DE ESTACIONAMIENTO,**  
**CENTRO HISTÓRICO, CIUDAD DE**  
**GUATEMALA**

Registro y catalogación del edificio  
**Torre de Estacionamiento,**  
Centro Histórico, Ciudad de Guatemala

**Arquitecto**

**Guatemala, junio, 2025**

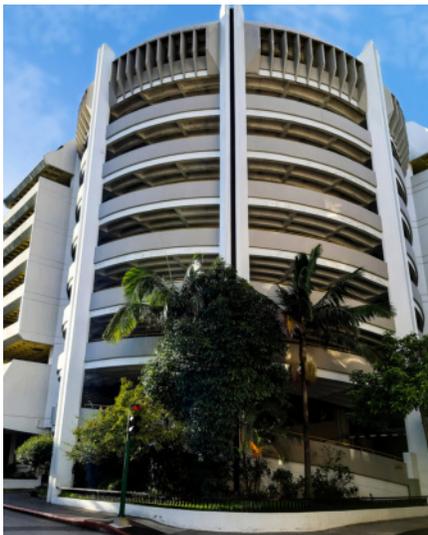
Figura No.34| Frontal Torre de Estacionamiento.  
Tomada por: Eddy Enrique Ruano Ruiz  
07/09/2024

Dentro del cilindro central en donde descansa la estructura de vigas de las rampas se encuentra un sistema de tubos que utilizaban los *valet parking* para llegar con mayor rapidez desde un nivel superior, hacia la primera planta.

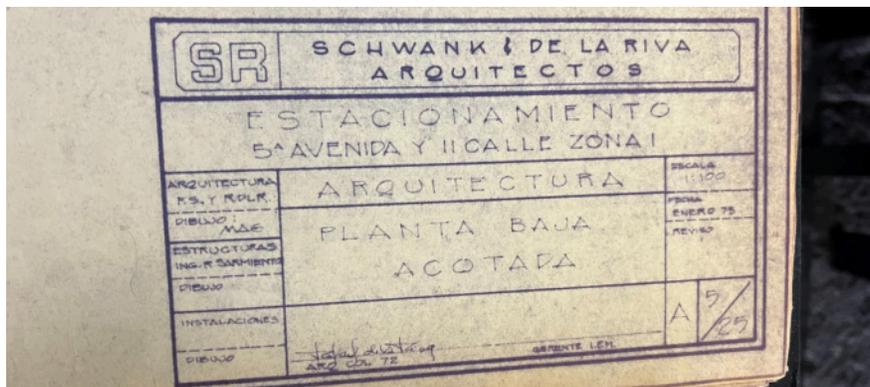
Figura No.41| Plano 11/25 de arquitectura,  
Anteproyecto Torre de Estacionamiento 1973.  
Tomada por: Eddy Enrique Ruano Ruiz  
23/11/2024

En el primer nivel se encontraría una sala de espera para que las personas esperaran su vehículo, un área de cafetería, ocho locales para alquiler y la rampa de acceso y salida de vehículos.

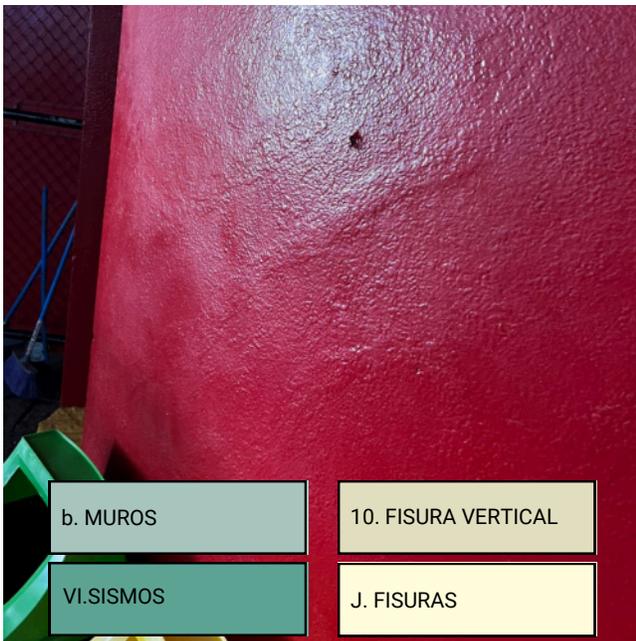
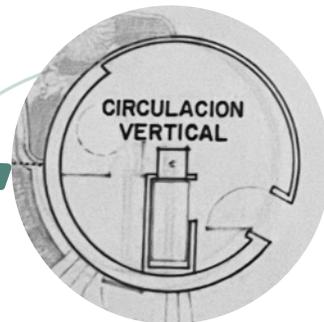
Por causa del terremoto de 1976 y los fuertes sismos durante el tiempo, el cilindro ubicado al centro de las rampas de acceso y egreso sufrió agrietamiento en la planta baja, 2o. y 4o. nivel, se hicieron las reparaciones correspondientes que se logran ver a contra luz.

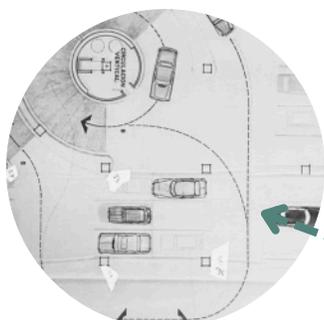
El terremoto de 1976 y los fuertes sismos durante el tiempo, provocaron grietas en la losa de piso en los niveles para estacionamiento, algunas se han resanado con material especial para adherirse de forma correcta al concreto, mientras que otras, como la de la fotografía, no.

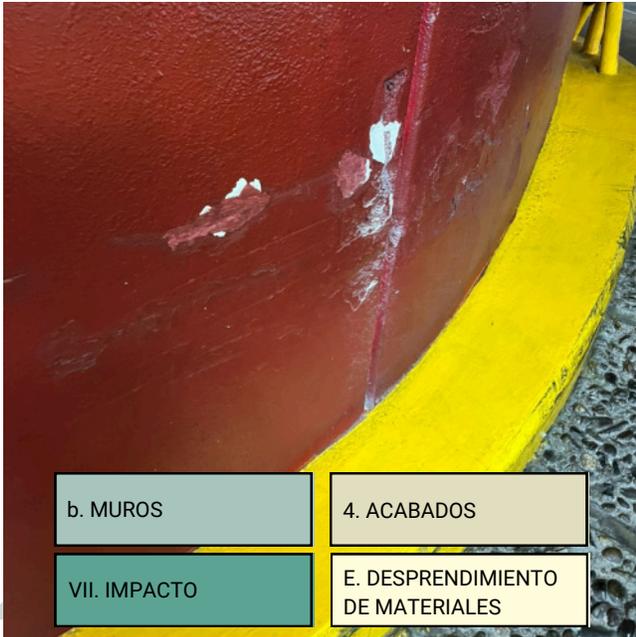
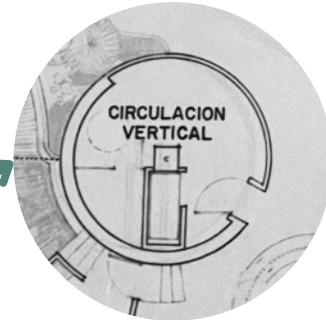
Nivel 03, 05 y 06

Se han resquebrajado partes de la pintura en el cilindro debido al rose y choque de los vehículos al momento de ascender o descender de los niveles, otorgando un aspecto deteriorado a la Torre de Estacionamiento.

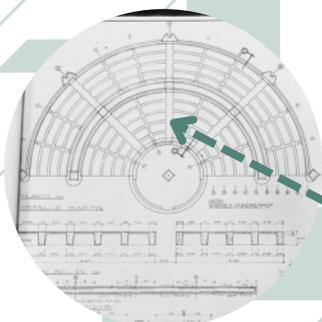
Nivel 06

Debido a la exposición a la intemperie y los cambios de temperatura radicales durante el año, partes de la pintura de las vigas principales y secundarias de las rampas se ha desprendido.

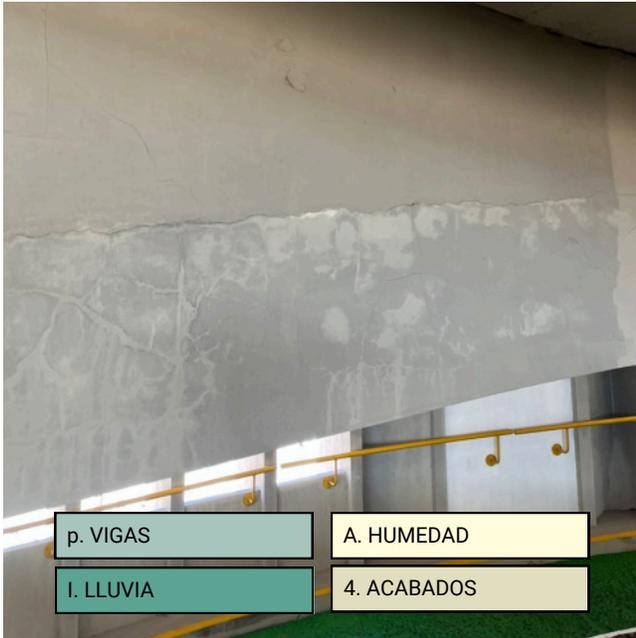
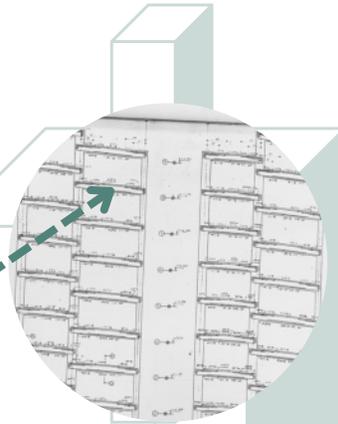
Nivel 09

El paso del tiempo y las lluvias han afectado la losa y vigas de la losa de cubierta, ya que se aprecian algunas grietas y humedad en la pintura.

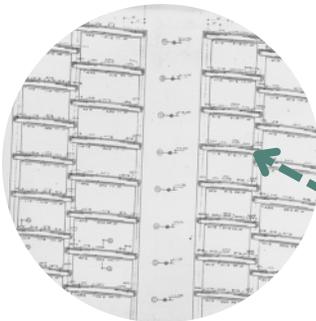
Nivel 08

En los niveles superiores, debido al paso del tiempo, los cambios de temperatura y la exposición a la intemperie se ha desprendido el repello, cernido y la pintura de algunas partes en muros.

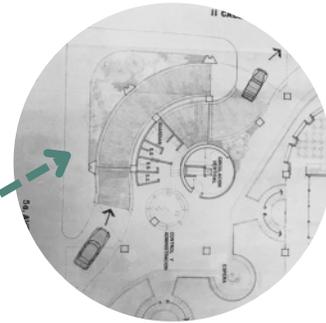
Planta baja

En la acera sobre la 5a. avenida se han generado grietas, se presume que se deben por asentamiento y por los sismos a lo largo de los años.

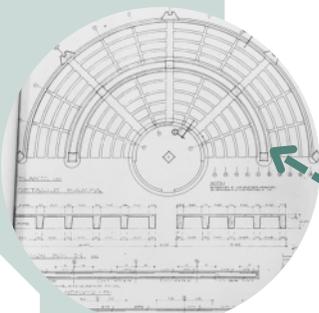
Nivel 04

En las vigas secundarias y principales se encuentran áreas en donde se ha desprendido concreto así como pintura, por el paso del tiempo, la intemperie, oxidación del acero y contacto con químicos.

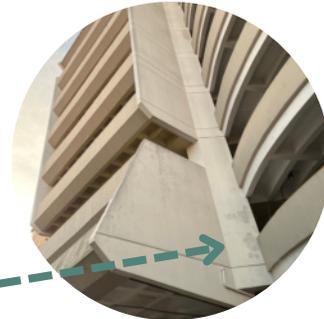
Fachada norte

Debido al paso del tiempo, los cambios de temperatura y la exposición a la intemperie se ha desprendido el repello, cernido y la pintura de algunas partes en muros.

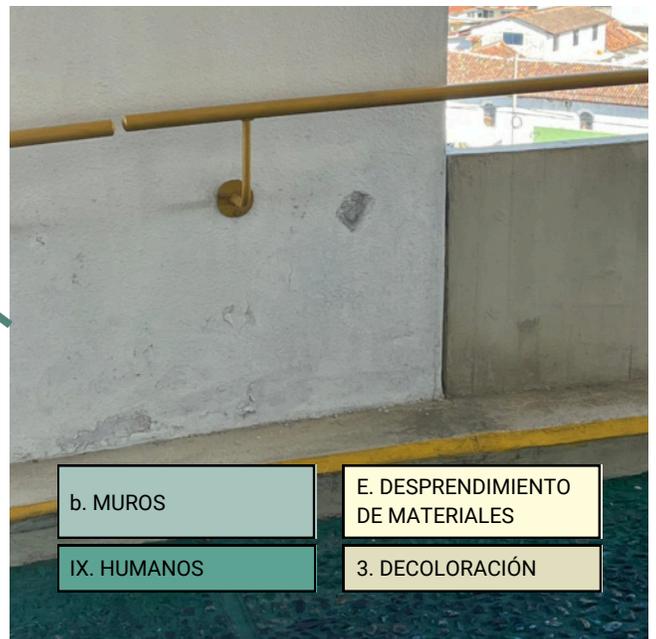
Nivel 08

En los muros se encuentran áreas en donde se ha desprendido concreto así como pintura, por el paso del tiempo, el propio uso, la intemperie, oxidación del acero y contacto con químicos.

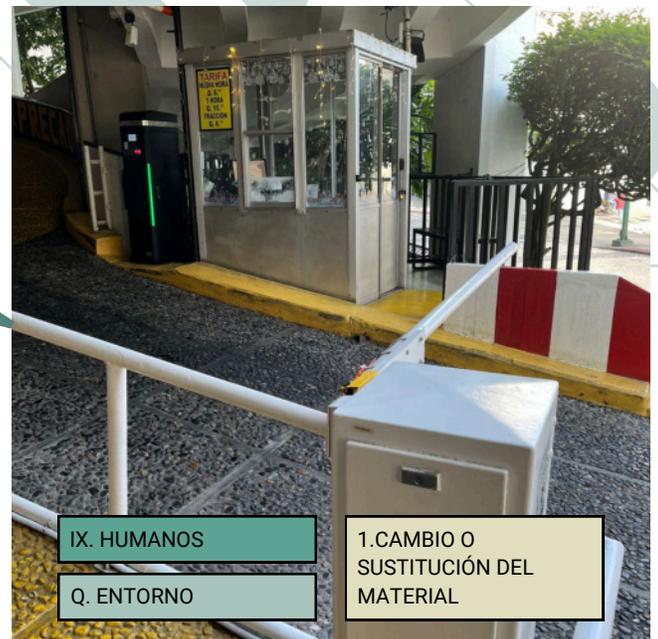
Planta baja

El paso de tiempo hizo que el sistema de personal brindando *ticket* y cobrando quedara obsoleto, por lo cual se implementó un sistema automático de talanqueras, modernizando y actualizando el edificio a las demandas actuales.

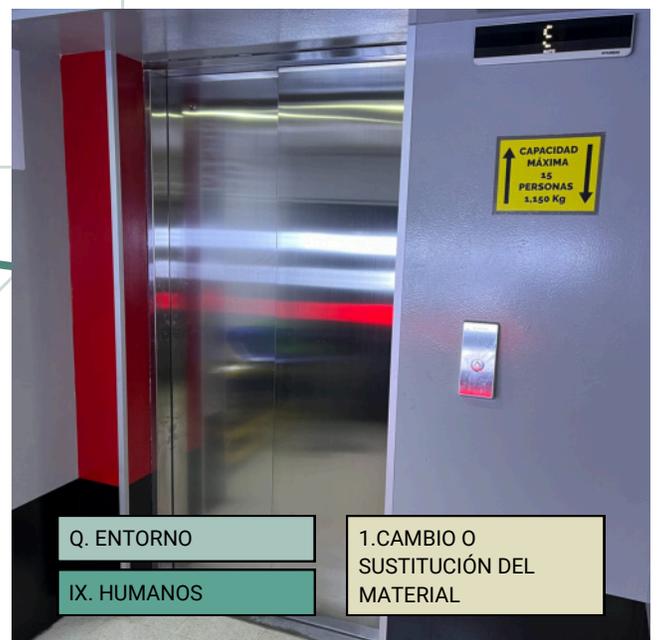
**Todos los niveles**

Se vio la necesidad de construir un elevador moderno de cabina por la demanda del usuario, para su construcción se modificó un local para realizar el pasillo de acceso, alterando el espacio y el piso original, el proceso estuvo a cargo del Arq. Álvaro Véliz y contó con autorización de Aeronáutica civil, Ministerio de Salud pública y asistencia Social, CONRED, Ministerio de Ambiente y la Dirección General de Patrimonio Cultural y Natural **Doc: RES.DGPCYN 267-2020**

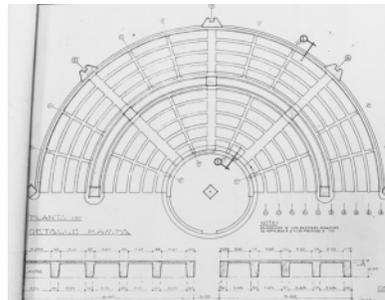
#### ESTRUCTURA DE RAMPAS

Al realizar el mantenimiento anual, se hace un análisis de la estructura para detectar daños o reparaciones.

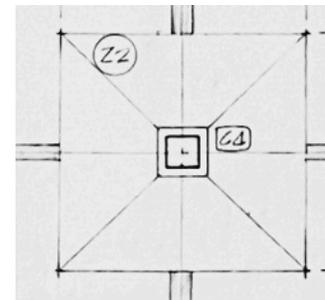
#### ZAPATAS

Figuras No.69 | Detalles de estructura. Torre de Estacionamiento.  
Tomada por: Eddy Enrique Ruano Ruiz; 23/11/2024
