**PROPUESTA DE ELIMINACIÓN DE BARRERAS  
ARQUITECTÓNICAS Y ACCESIBILIDAD UNIVERSAL EN  
EL ESPACIO EXTERIOR DEL CAMPUS CENTRAL DE LA  
UNIVERSIDAD DE SAN CARLOS DE GUATEMALA**

**PROPUESTA DE ELIMINACIÓN DE BARRERAS ARQUITECTÓNICAS  
Y ACCESIBILIDAD UNIVERSAL, EN EL ESPACIO EXTERIOR DEL CAMPUS CENTRAL  
DE LA UNIVERSIDAD DE SAN CARLOS DE GUATEMALA**

**ARQUITECTO**

Guatemala, septiembre de 2025

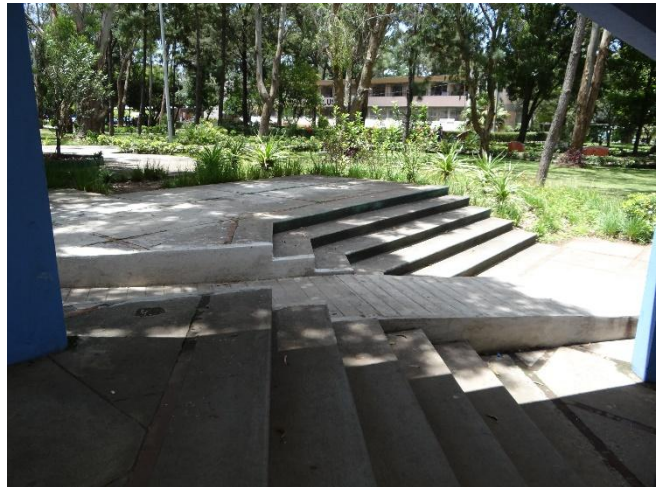
Esto motivó a la implementación de rampas en el campus, de una manera desordenada y sin un plan que diera las directrices por seguir, por lo que el resultado fue el daño, en algunos casos problemáticas muy difíciles de resolver dentro del campus universitario

CAPÍTULO 1 IMAGEN 2  
MUESTRA DEL DAÑO CAUSADO A LAS  
GRADAS DEL DISEÑO ORIGINAL

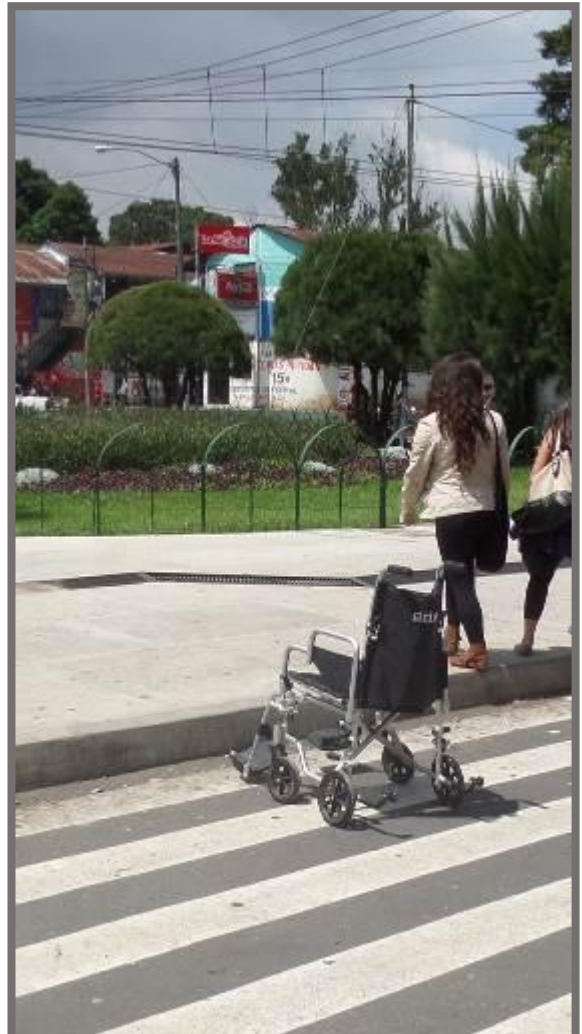
CAPÍTULO 1 IMAGEN 4  
PROBLEMAS DE ACCESIBILIDAD  
FUENTE: ELABORACIÓN PROPIA.

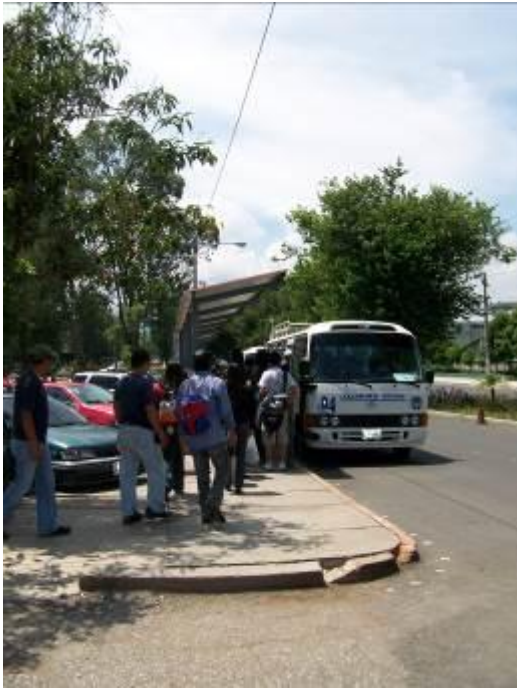
Oficialmente se encuentran establecidas 9 paradas, 7 de estas cuentan con andenes para carga y descarga de pasajeros, los cuales aproximadamente de 4 a 5 son bloqueados por vehículos particulares que son estacionados irresponsablemente en estas áreas.

Los espacios destinados para la espera de los usuarios son sumamente básicas y no tienen ningún tipo de ayuda o facilidad para abordar las unidades, lo que prácticamente imposibilita la utilización por parte de personas con capacidades diferentes

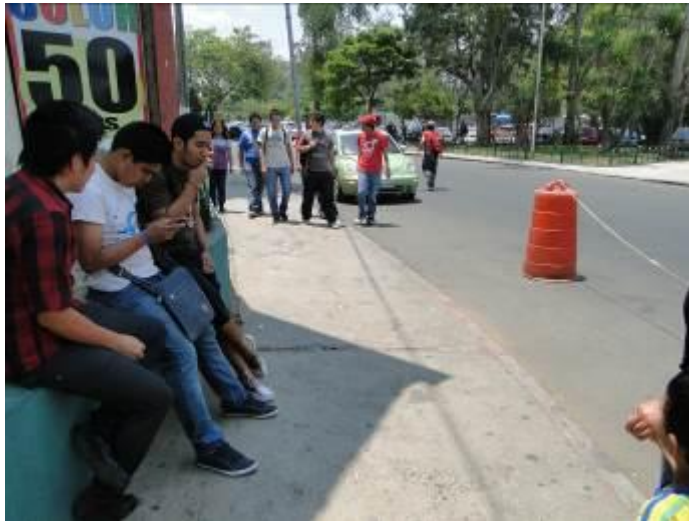
Capítulo 6 imagen 3

Las intervenciones municipales terminan en la garita de ingreso y el paso se comprime de los casi 3 metros de circulación a 1.50 y en las partes más angostas 1.00 metro de paso

Reducción del área peatonal, y al fondo los toneles que evitan que la gente se estacione en el área que sobra.

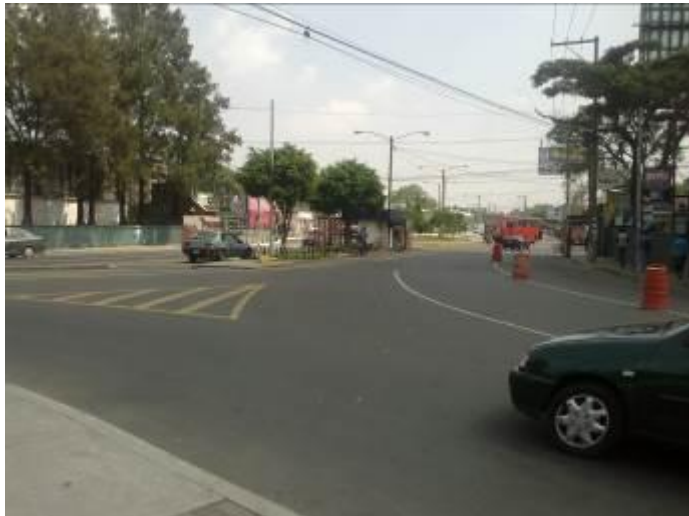
Capítulo 6 imagen 4

El periférico universitario se compone de en su mayoría de dos vías de dos carriles cada una con los problemas de estacionamiento, en la salida por el periférico esta se amplía a 3 carriles de generosas dimensiones, la ruta de salida es de 3 carriles, pero al integrarse al periférico capitalino este pasa a ser nuevamente 2 carriles, lo que se ve como un innecesario aumento de los carriles de salida recortando el área peatonal sin sentido alguno.

Reducción del área de salida, a la derecha se ven los toneles que evitan que se estacionen en el espacio extra.

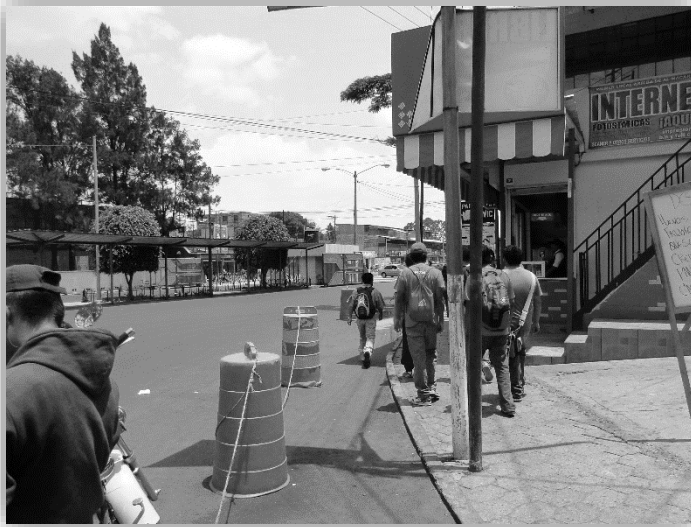
Según los planos la salida por el periférico pertenece a la Universidad de San Carlos, sin embargo, se presentan locales comerciales que dificultan seriamente el paso peatonal, estos locales.

Capítulo 6 imagen 5  
Reducción del área peatonal, y al fondo los toneles que evitan que la gente se estacione en el área que sobra.

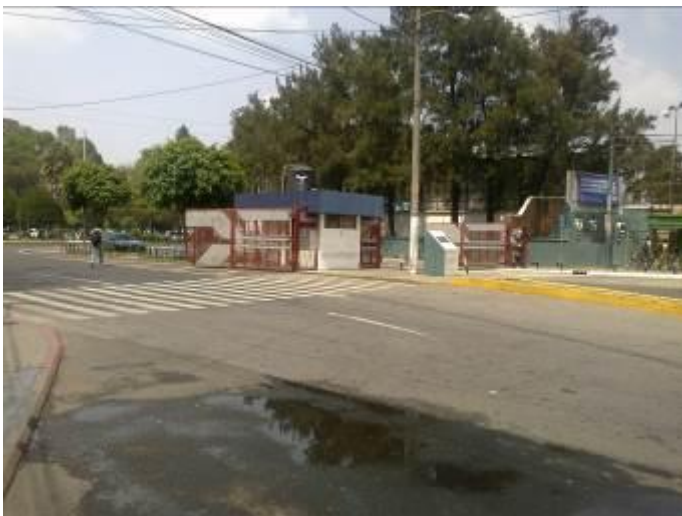
Los carriles de salida en algunos puntos presentan anchos de más de 4 metros por carril lo que contrasta con la mínima área destinada a los peatones, también dificulta el cruce peatonal por el gran tamaño de la cinta asfáltica.

Capítulo 6 imagen 6  
Reducción de vías a la salida lo que genera atascos viales.

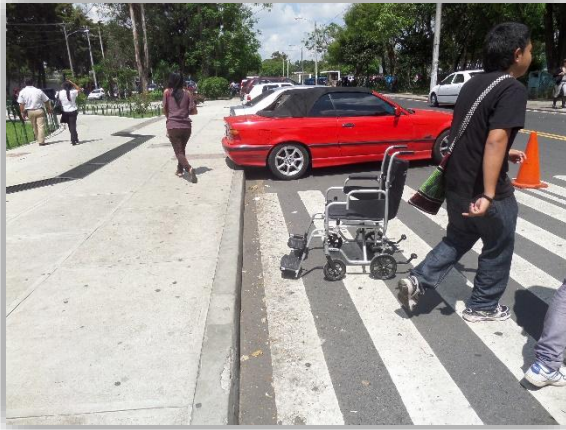
de ruedas realmente está imposibilitada para entrar ya que aun con ayuda es sumamente difícil salvar, aun con muletas se vería casi imposibilitado para ingresar al campus

Capítulo 6 imagen 6  
Problemas en las aceras

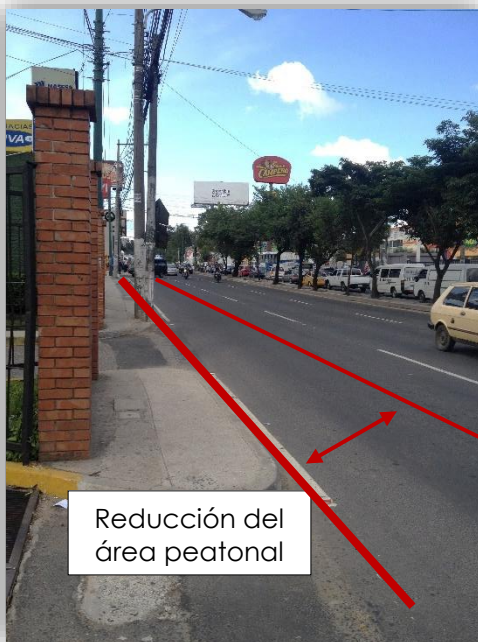
La ampliación del lado norte del ingreso, pone en riesgo a los transeúntes, porque para la ampliación fue necesario reducir el camellón central en 50 cm y así mismo, a la acera se le restó aproximadamente 1.50mts, el resto del espacio necesario fue redistribuido de los carriles existentes que ya contaban con una generosa área de rodadura.

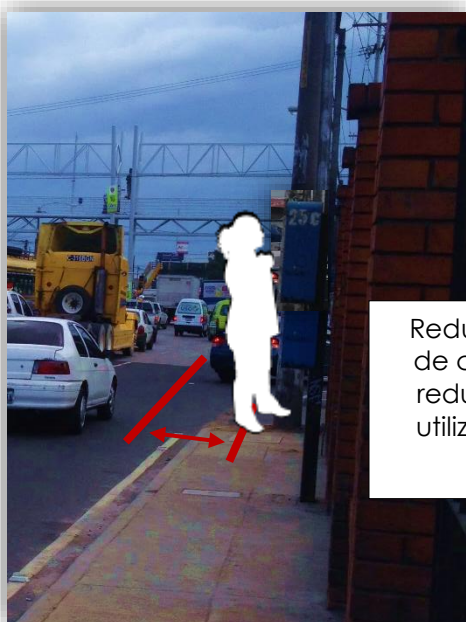
Capítulo 6 imagen 8

Los postes y cabinas telefónicas reducen más el paso, haciendo que sea muy difícil circular con muletas, sumamente peligroso para una persona con déficit visual e imposible de circular para una persona en silla de ruedas

Reducción del área de circulación, y se reduce aún más al utilizar los teléfonos públicos

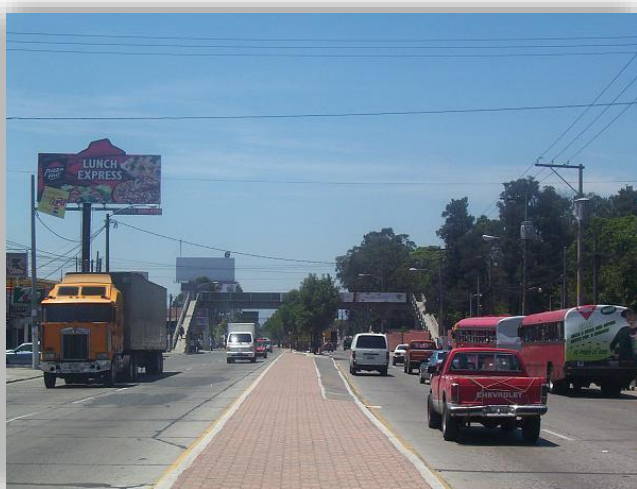
Capítulo 6 imagen 9

Pasarela con rampa, es poco utilizada por los estudiantes de la Universidad aduciendo que se encuentra muy lejos por lo que prefieren arriesgar la vida atravesando la avenida Petapa a pesar de que esta comúnmente posee gran carga vehicular especialmente por una considerable cantidad de transporte pesado

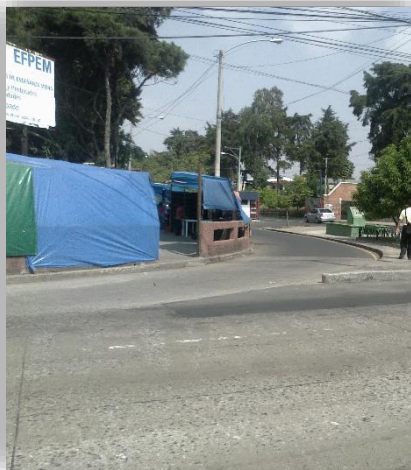
Capítulo 6 imagen 11

Imagen de la invasión de vendedores que afecta el ingreso sur por la Petapa

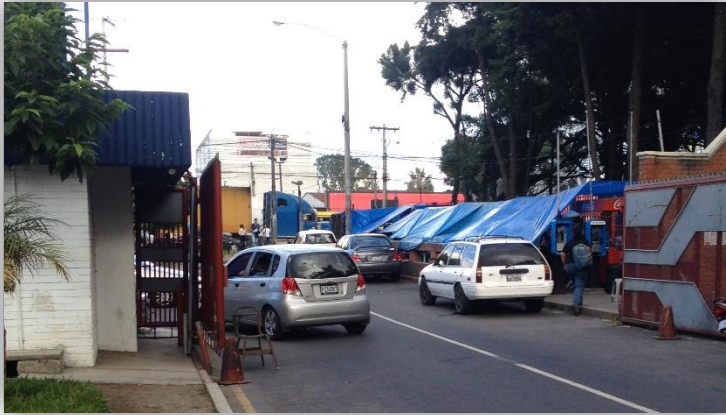
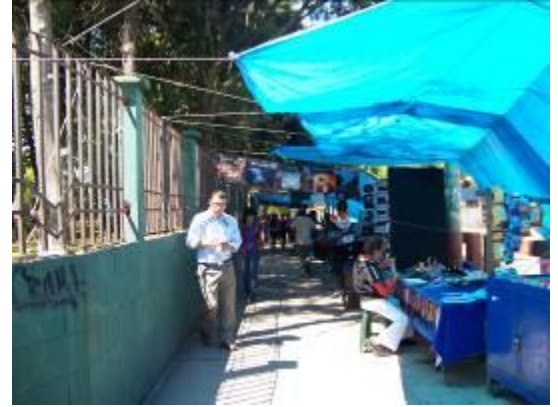
Capítulo 6 imagen 12 y 13

Imagen de la invasión de vendedores que afecta el ingreso sur por la Petapa.

En este punto se vuelve sumamente difícil que una persona con muletas, con deficiencias visuales o con silla de ruedas pueda movilizarse libremente.

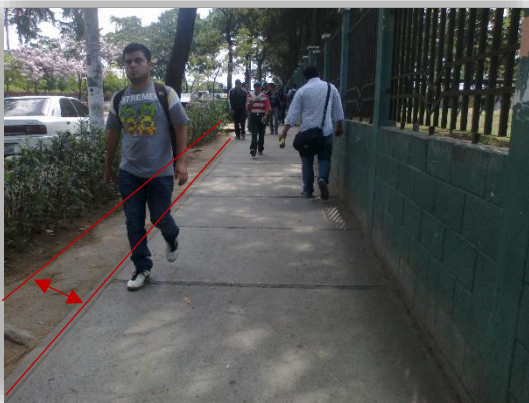
Capítulo 6 imagen 15

Al cruzar las puertas de acceso, quedan atrás los problemas de vendedores y los pasos estrechos, con una sensación de mayor amplitud, sin embargo, según el Plan maestro para la intervención del sistema de espacios abiertos del Campus Central de la Universidad de San Carlos de Guatemala, este caminamiento está categorizado como flujo muy alto, y esto significa que no se da abasto para satisfacer la demanda de los usuarios que por el transitan.

Imagen que muestra el caminamiento que supera el área transitable, lo que impediría que una persona con capacidades diferentes circulara adecuadamente

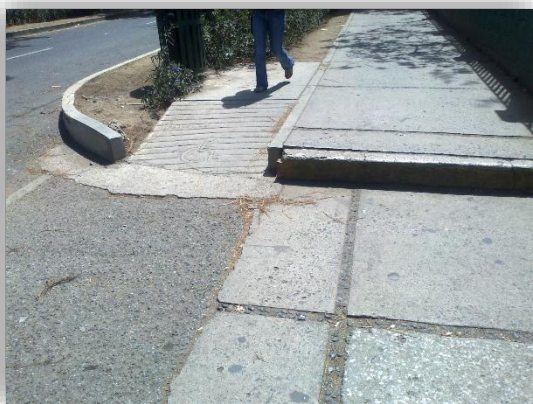
A lo largo del ingreso se pueden encontrar con algunas gradas, y rampas cortas de 1 tramo que muestran las dimensiones mínimas que deben tener, a pesar que el caminamiento cuenta con más área para realizar rampas con dimensiones más cómodas para los usuarios

Capítulo 6 imagen 16  
Imagen de rampas en condiciones de paso mínimas

Las rampas en el recorrido de la Petapa al polígono principal, son innecesariamente discriminatorias, siendo lo más práctico realizar rampas completas donde las pendientes sean menores al 6% para ser un recorrido agradable sin esfuerzos extra, sin simbología de minusvalía, para que sea una rampa incluyente, que todos pasen a través de ella.

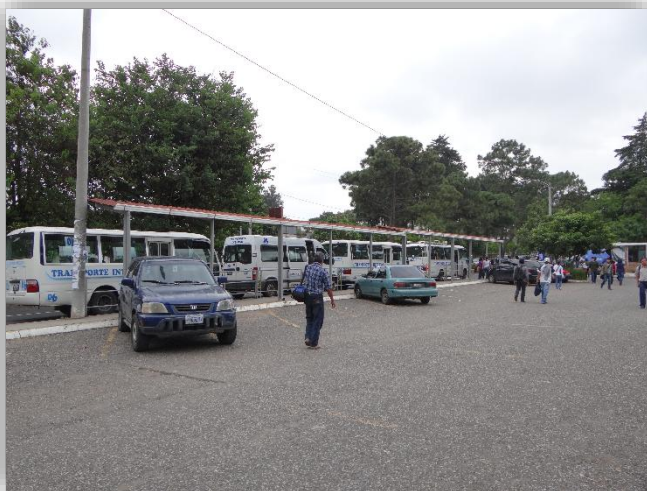
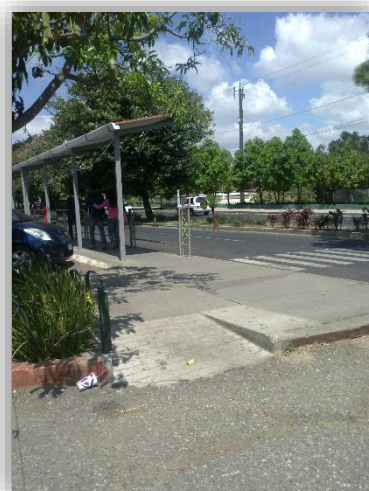
Al continuar el análisis, aproximándose al cruce hacia el polígono principal se encuentra uno de los mayores errores de los diseñadores, la ubicación de la estación central del sistema de transporte interno.

Esta estación se ubica justo sobre la acera sur, obligando a los transeúntes a movilizarse sobre el estacionamiento vehicular ubicado a un costado de la estación, poniendo en riesgo su integridad.

Capítulo 6 imagen 17 y 18  
Imágenes que muestra claramente el bloqueo de la circulación peatonal

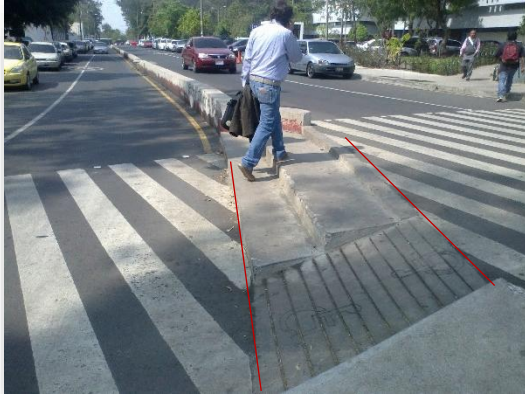
Capítulo 6 imagen 19

El último punto que se detecta un problema de inmediata atención se encuentra en el cruce de circulaciones vehicular con peatonal, la forma con que fue abordado el tema por parte de las autoridades demuestra la falta de capacidad para planificar.

La rampa no posee áreas seguras para esperar a que el tráfico se detenga, lo que conllevaría un grave riesgo para todos los transeúntes, especialmente, para las personas en silla de ruedas,

Imagen que muestra el terrible diseño que pone en peligro a los estudiantes.

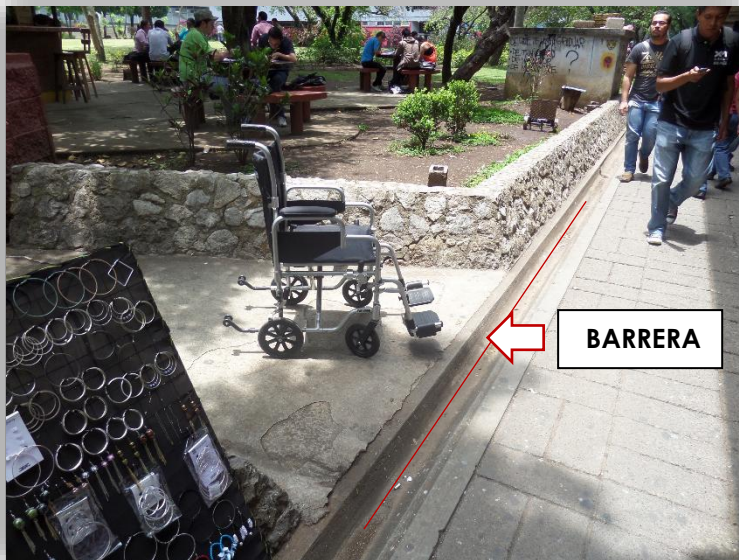
Capítulo 6 imagen 20

Desde 2012 se inició un programa para volver más accesible las circulaciones internas del polígono principal, este programa carecía de un plan concreto de movilidad, por lo que el resultado no fue el esperado, permaneciendo muchos lugares completamente inaccesibles para sillas de ruedas, que es el elemento crítico de diseño, hasta lugares altamente peligrosos para personas con muletas.

Lugares desatendidos por el programa de accesibilidad

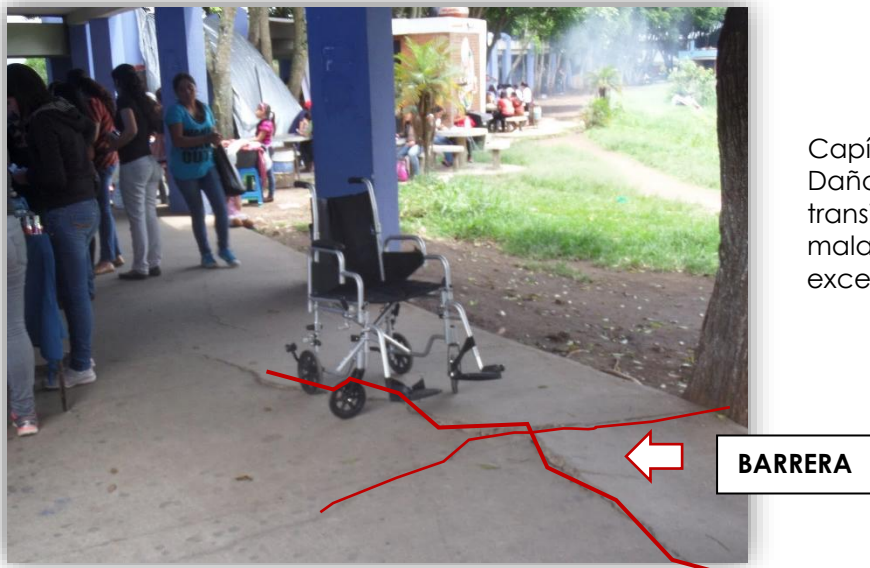
Capítulo 6 imagen 22

Daño severos en el área para transitar, causados por raíces, mala ejecución o cargas excesivas (paso de vehículos)

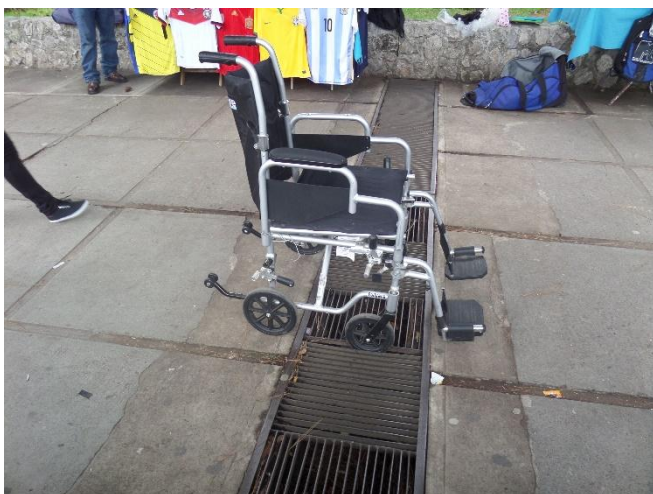
Las rejillas para aguas pluviales, se han convertido en atentados para las pequeñas ruedas de las sillas, para las muletas y para los bastones, puesto que las rejillas se encuentran paralelo a la circulación, así como la falta de mantenimiento.

Capítulo 6 imagen 23  
Muestra del problema existente en las reposaderas ubicadas a lo largo del polígono interior

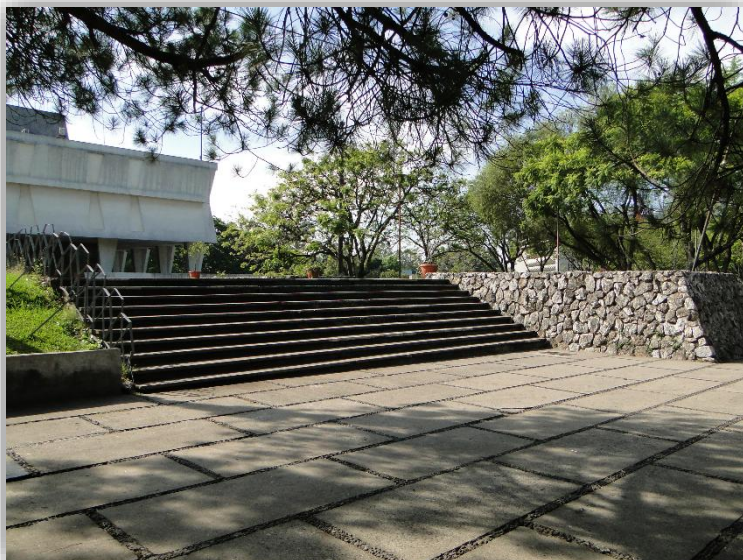
Actualmente existe una diferencia de 22 metros<sup>28</sup> entre la entrada del periférico y el edificio S10; la mayoría de gradas del campus pudieron ser evitadas con simples rampas en pendientes suaves.

Capítulo 6 imagen 24  
Algunos conjuntos de gradas son parte del diseño del paisaje de la idea original del diseño del campus.

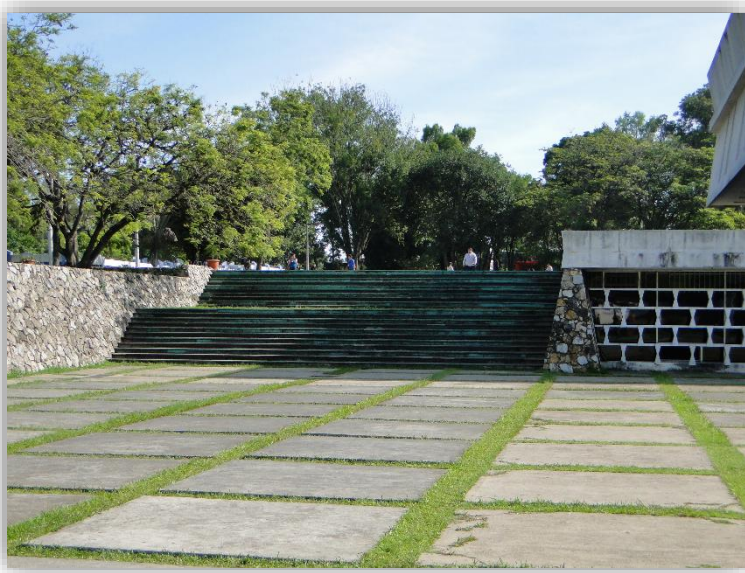
Capítulo 6 imagen 25  
Gradas de acceso al conjunto monumental.

Según la ley para la Protección del Patrimonio Cultural de la Nación, Congreso de la República de Guatemala, Decreto Número 26-97, estos graderíos son parte inalterable del conjunto monumental y no pueden modificarse, alterarse o eliminarse, por lo que se deberá buscar alternativas de acceso a la plaza y al conjunto monumental.

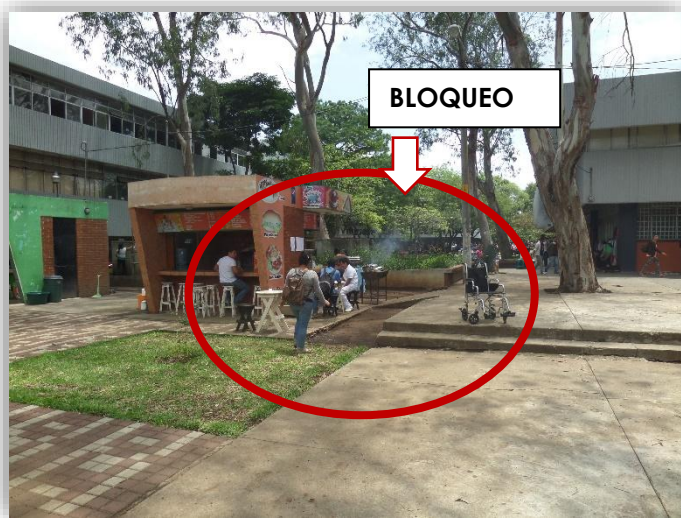
Capítulo 6 imagen 26  
Rampa bloqueada completamente por negocio de comida, impide cualquier intento de utilización de la rampa.

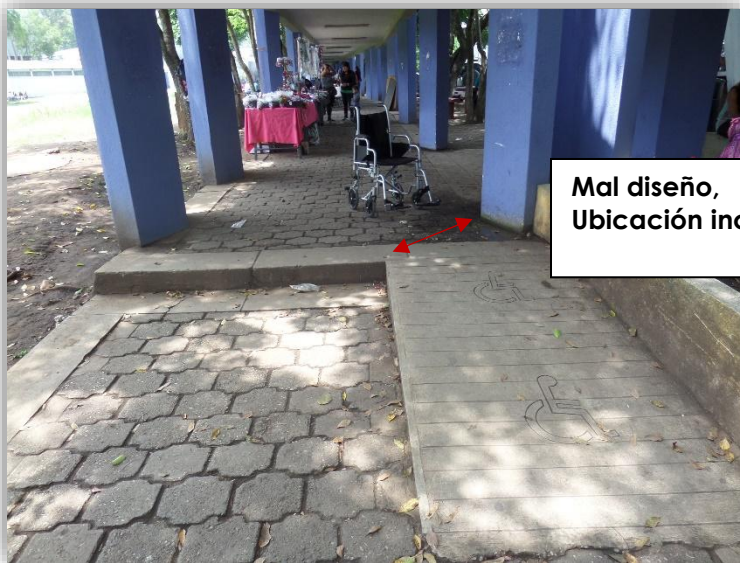
Una gran parte de las deficiencias en el diseño es el poco concepto que manejan los encargados del diseño y construcción de rampas, al colocarlas en sitios inadecuados con dimensiones que ponen en riesgo a personas que las utilicen y presenten algún tipo de capacidad diferente

**Mal diseño,  
Ubicación incorrecta**

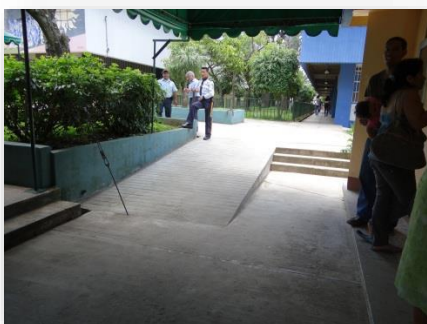
Capítulo 6 imagen 28  
Rampa en el área de caja, obstruida por el cable tensor de un poste.

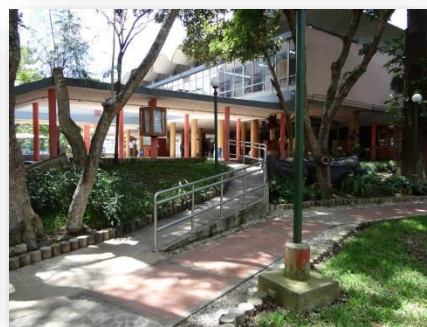
Capítulo 6 imagen 29  
Rampa en el área de ingeniería, supera la pendiente máxima recomendada para una persona sin ayuda. Muy angosta y utiliza ángulos poco adecuados para una correcta circulación

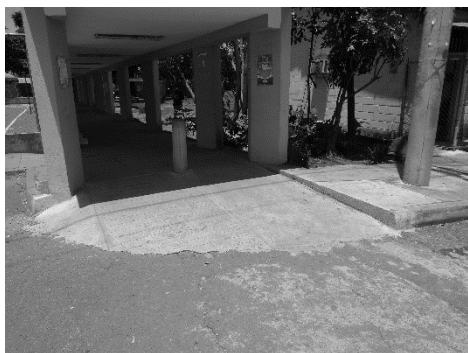
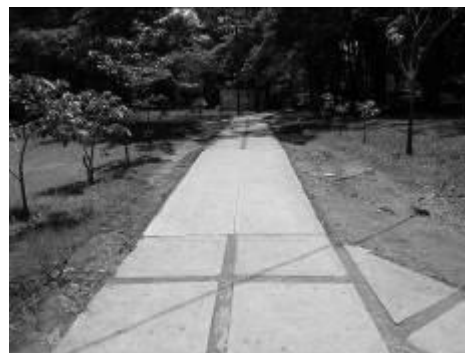
Son rampas que se utilizan para salvar pequeñas, según el análisis, alturas hasta 50 cm y están en rangos de pendientes del 1% al 6% con desarrollo horizontal de hasta 5.50 metros; no requieren pasamanos ni bordillos de seguridad.

Capítulo 6 imagen 30  
e imagen 31 muestra de las rampas tipo 1

la mayoría de estas rampas ocupan toda el área del caminamiento, presentando un grave error de diseño, al tener textura antideslizante en solo uno de sus lados así como el símbolo de accesibilidad para silla de ruedas en solo el lado texturizado, esto transmite una sensación de discriminación al hacer rampas "separativas", al tener el ancho total cubierto por la rampa, toda debería poseer textura antideslizante y no tener el símbolo de accesibilidad puesto que ya está implícita la arquitectura sin barreras.

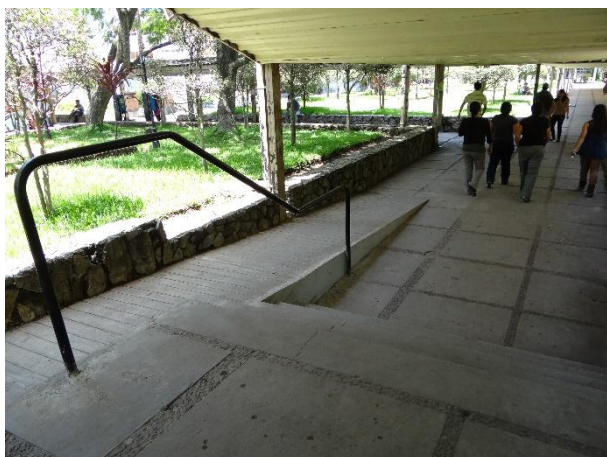
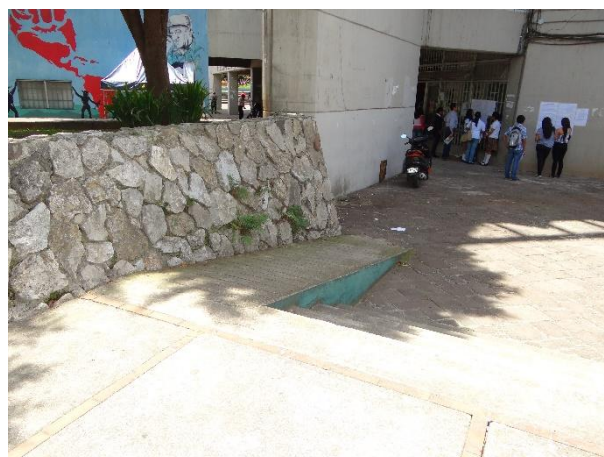
Son las rampas que se utilizan dentro del campus se han construido para salvar alturas desde 50 cm hasta 65 y están en rangos de pendientes del 5% al 17% con desarrollo horizontal de hasta 10 metros, el 30% poseen pasamanos y bordillos de seguridad, el resto solamente

Capítulo 6 imagen 33 e imagen 34  
Muestras de rampas tipo 2

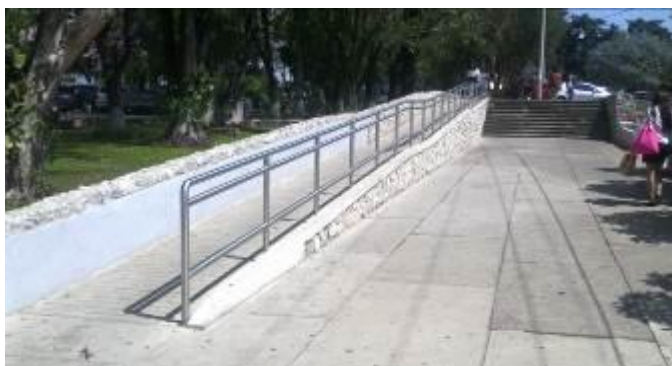
Son las que presentan dos tramos en pendiente y un descanso que se construyeron para salvar alturas mayores de 65 cm y están en rangos de pendientes del 5% al 8% con desarrollo horizontal de 10.00 hasta los 18.00 m, la mayoría de estas requieren pasamanos y bordillos en ambos lados, pero la mayoría carece de estos.

Capítulo 6 imagen 37  
Muestras de rampas tipo 3

El ancho promedio de las rampas es de 1.00m lo que no llena los requisitos mínimos de movilidad en silla de ruedas y en el 90% de los casos se aprecia un considerable daño al patrimonio destruyendo partes del diseño original y con una total falta de integración a su emplazamiento.

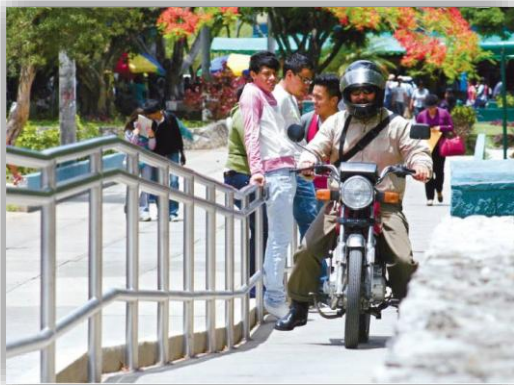
Capítulo 6 imagen 38  
Rampas invadidas por motociclistas

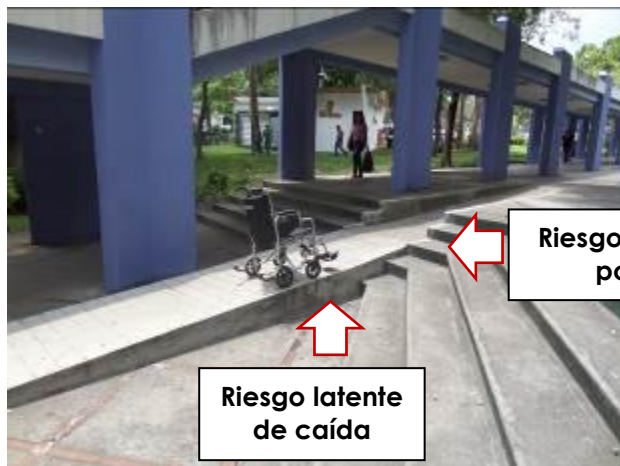
Capítulo 6 imagen 40  
Rampa sumamente peligrosa

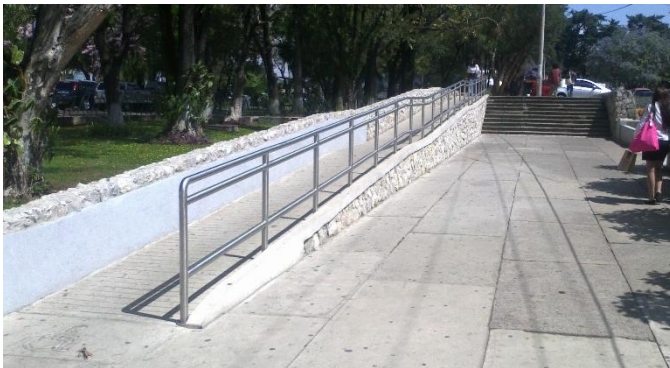
Son las que presentan dos tramos en pendiente y un descanso que se construyeron para salvar alturas mayores de 1.00m y están en rangos de pendientes del 5% al 7% con desarrollo horizontal de 20.00 a 25.00 m, estas requieren de pasamanos y bordillos de seguridad.

Capítulo 6 imagen 42  
Muestras de rampas tipo 3

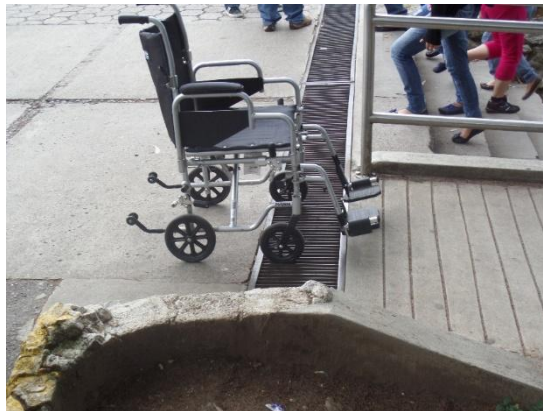
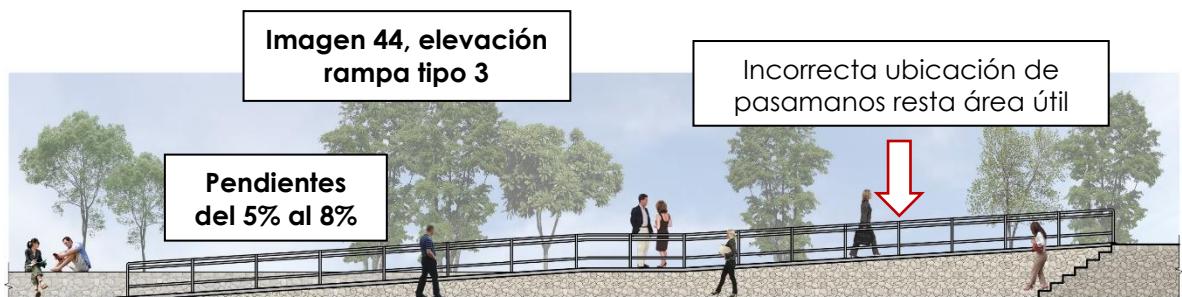
La ubicación de las rejillas de drenaje es un tema sumamente preocupante, puesto que, al ser colocadas al inicio de la rampa, la ruedas delanteras, podrían quedar atrapadas causando la caída por uno de los costados de las rampas.

El ancho útil, no es suficiente para la que una persona ensilla de ruedas sea acompañada en alguno de sus lados

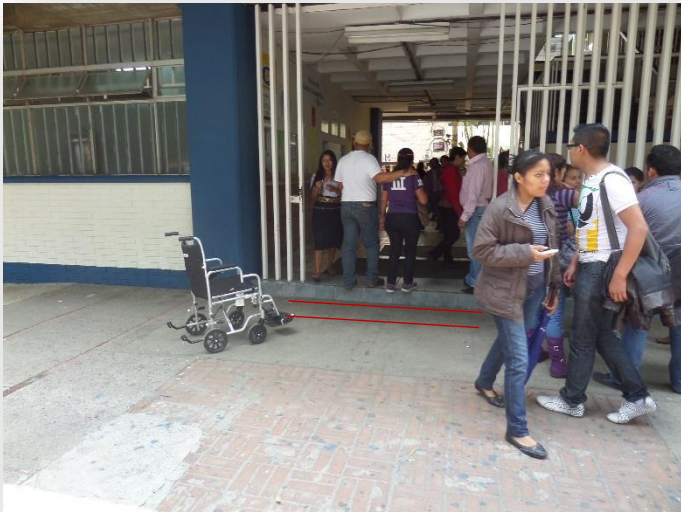
Capítulo 6 imagen 45

Este es una muestra de lo que ocurre en el campus, sin que las autoridades realmente se interesen por volver accesible el campus y no solo cumplir requisitos como lo han hecho hasta el día de hoy.

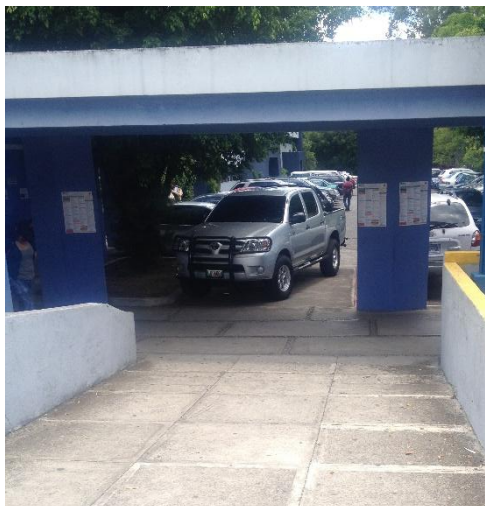
Capítulo 6 imagen 47  
Rampa completamente bloqueada por un vehículo que se estacionó en un área no permitida.

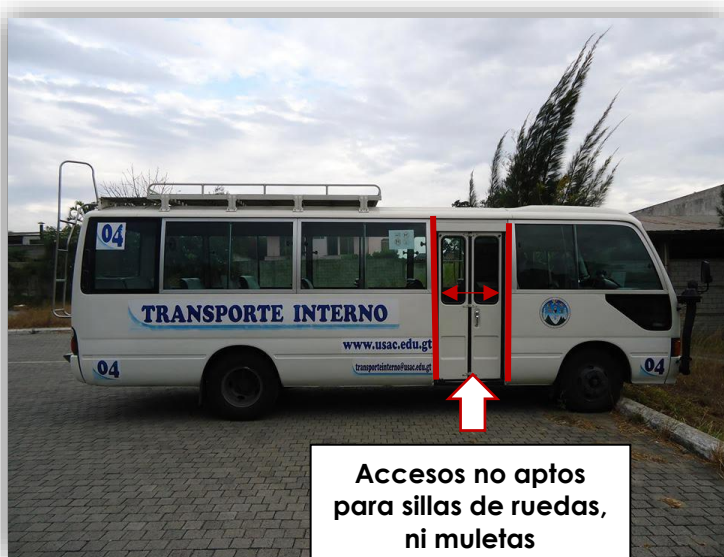
El transporte interno, se genera para darle oportunidad a las personas que necesitaban trasladarse y poseían limitaciones, y a mi criterio, más que facilitar la accesibilidad, ha promovido el sedentarismo, haciendo que el casi kilómetro y medio de caminata diaria, se convirtiera en 100 a 200 metros, dejando a un lado la accesibilidad para personas con capacidades diferentes.

Capítulo 6 imagen 48  
Buses no son aptos para sillas de ruedas

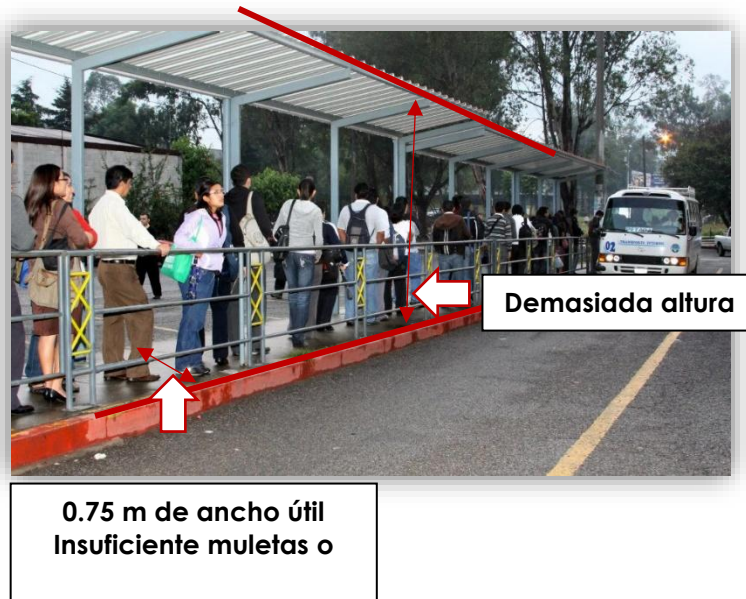
Las estaciones principales no son amigables, a los usuarios, el techo se encuentra a la altura del bus para evitar que este no lo dañe, a pesar de que se encuentra alejado, por lo que resulta tan alto que permite que las inclemencias del tiempo ingresen a tal punto que pareciera no haber nada.

Capítulo 6 imagen 49  
Buses no son aptos para sillas de ruedas

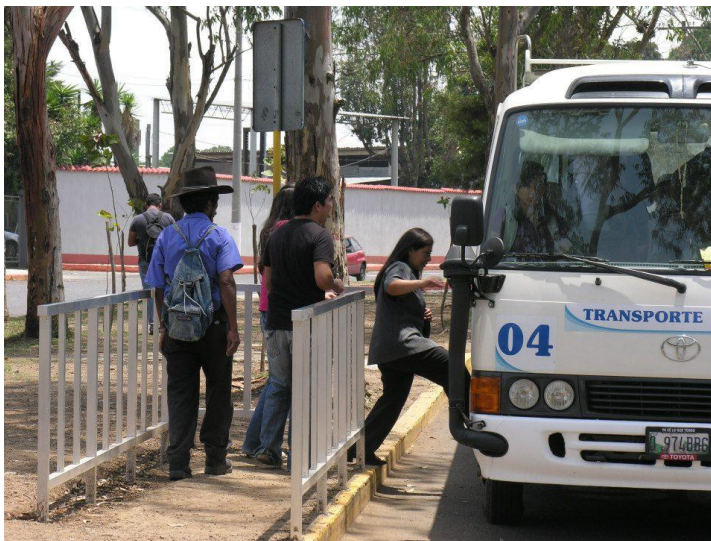
Las estaciones intermedias o pequeñas presentan más dificultades al carecer de techo y suelo sólido, por lo que en época de lluvia prácticamente no son utilizadas o ponen en riesgo a los usuarios.

Capítulo 6 imagen 50  
Bahías de abordaje adecuadas son claramente necesarias, al ser difícil ingresar a las unidades hasta las personas que no presentan alguna limitación.

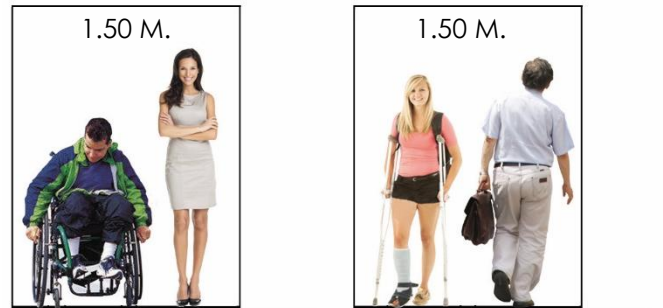
La tendencia natural del ser humano es movilizarse acompañado, por lo que todos los caminamientos y rampas deberán tener como mínimo el ancho suficiente para que transiten a través de estos, una persona en silla de ruedas o con muletas y un acompañante, que no se encuentra para auxiliar, o simplemente el cruce de circulaciones

Capítulo 7 imagen 2: Espacios deseables (mínimo) de circulación dentro del campus

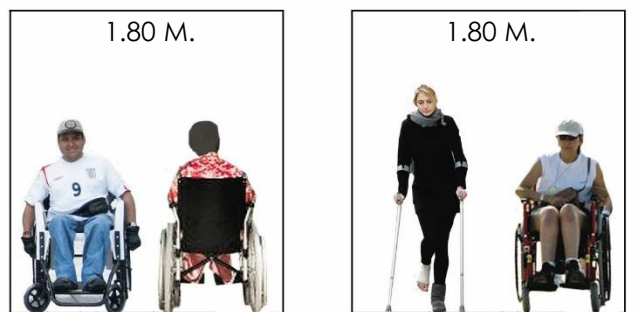
Al darse las condiciones adecuadas para las personas con capacidades diferentes, se aumentará el número de usuarios del campus en estas situaciones, lo que daría como resultado que el ancho ideal aumentaría para los casos más críticos, el cruce entre sillas de ruedas y/o el cruce de personas con muletas y silla de ruedas.

Capítulo 7 imagen 3: espacios ideales de circulación dentro del campus

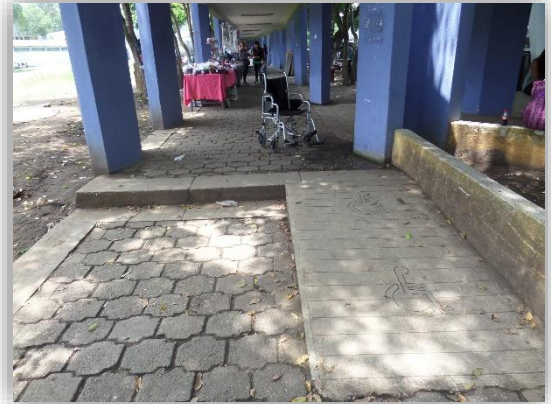
Los peldaños aislados son extremadamente peligrosos, aun posean avisos táctiles o cambios de textura, estos pueden ser fácilmente reemplazados por rampas completas de pendiente mínima.

Capítulo 7 imagen 5: mala ejecución de rampa para eliminar grada

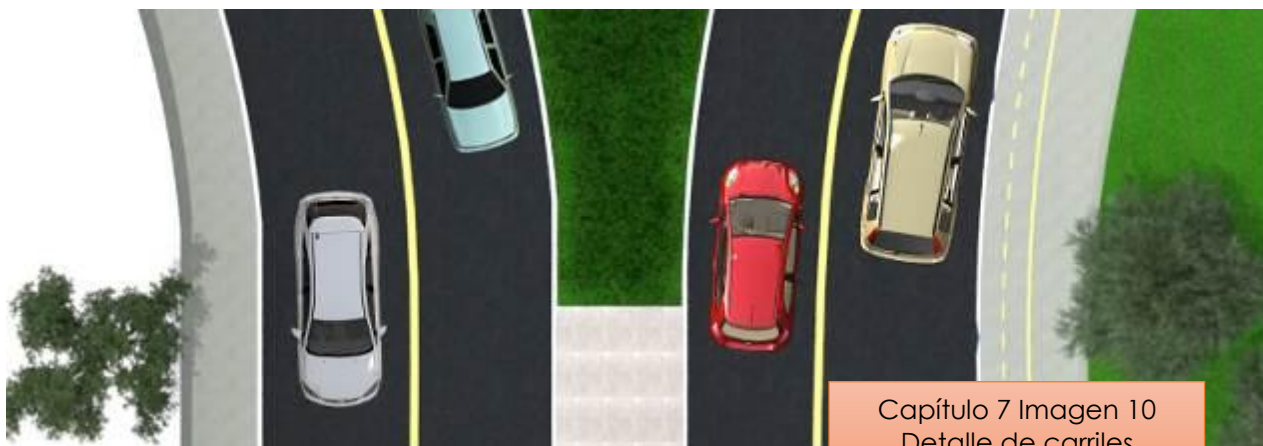
Al colocar el ancho ideal para los vehículos, no quedará espacio para estacionarse de manera inadecuada, generando una mejor circulación vehicular, tanto de entrada como de salida.

Capítulo 7 Imagen 10  
Detalle de carriles

La menor dimensión de carriles haría más fácil el cruce peatonal.

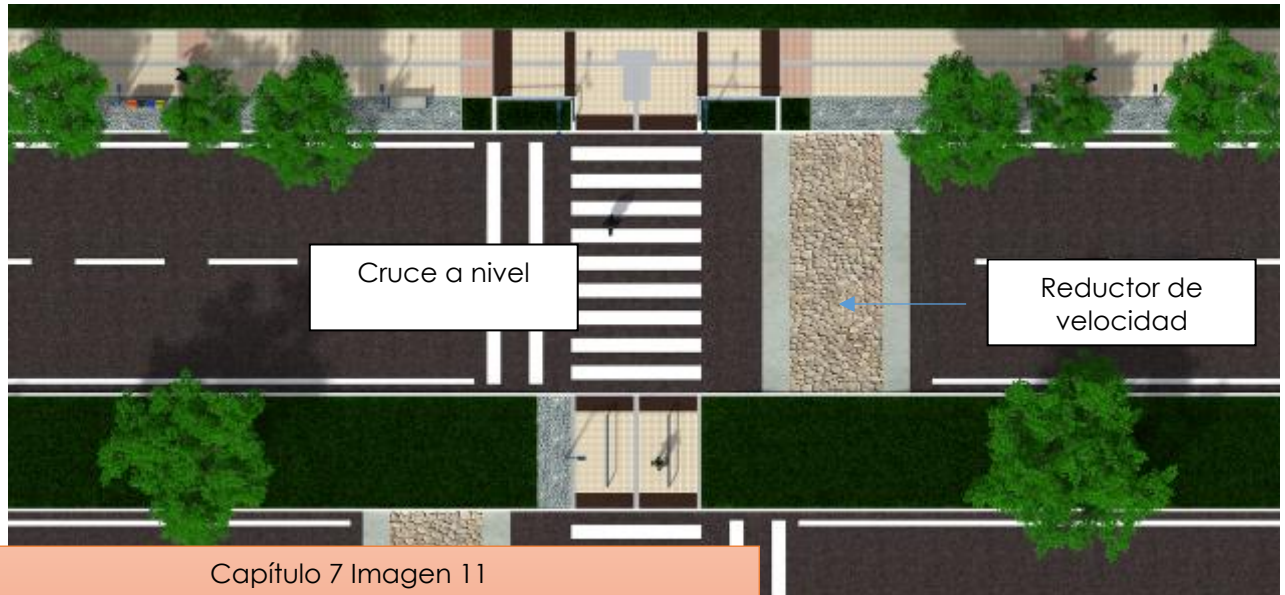
Según el “Plan maestro para la intervención del sistema de espacios abiertos del Campus Central de la Universidad de San Carlos de Guatemala” en su página 123 se plantea el análisis de los cruces peatonales, el cual en su propuesta se encuentra adecuadamente planteada la propuesta.

Capítulo 7 Imagen 11  
Imagen 9 pagina 124 tesis -Plan maestro para la intervención del sistema de espacios abiertos del Campus Central de la Universidad de San Carlos de Guatemala

Para evitar duplicidad de la información, se tomará como adecuado el diseño y se usará en la aplicación de los cruces que se detecten que son necesarios según el diagnóstico realizado para el presente trabajo.

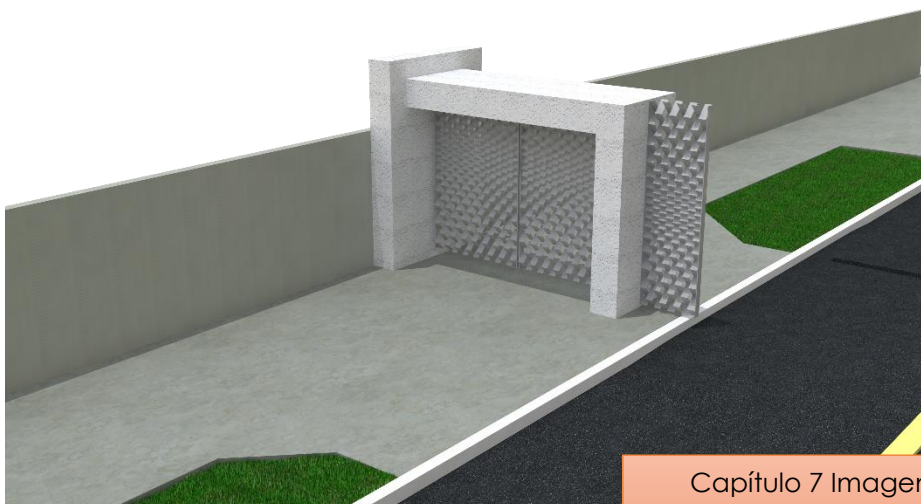
Capítulo 7 Imagen 12  
Detalle de ingreso ampliado

La propuesta amplía el ingreso con un ancho mayor al del caminamiento garantizando el paso adecuado, sin que las puertas interrumpan la locomoción.

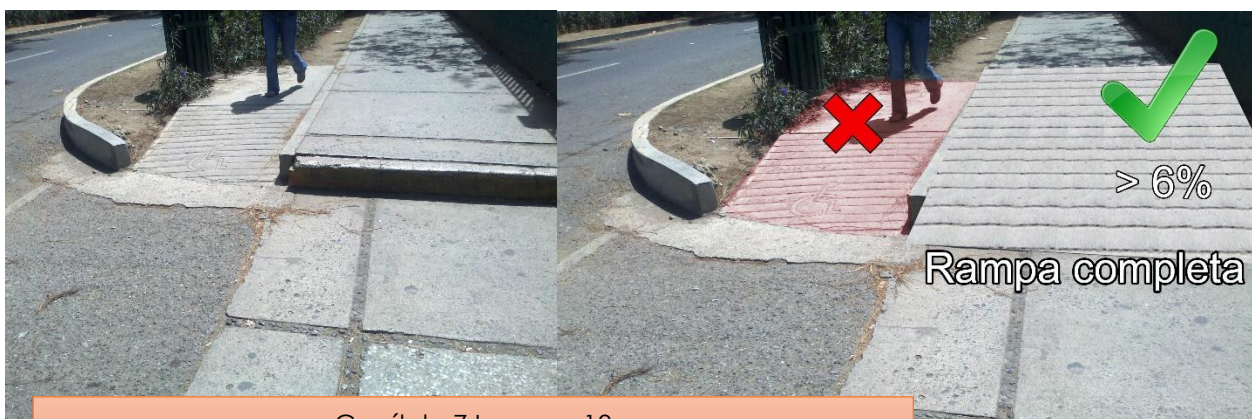
Capítulo 7 Imagen 13  
Detalle del mejoramiento de rampas

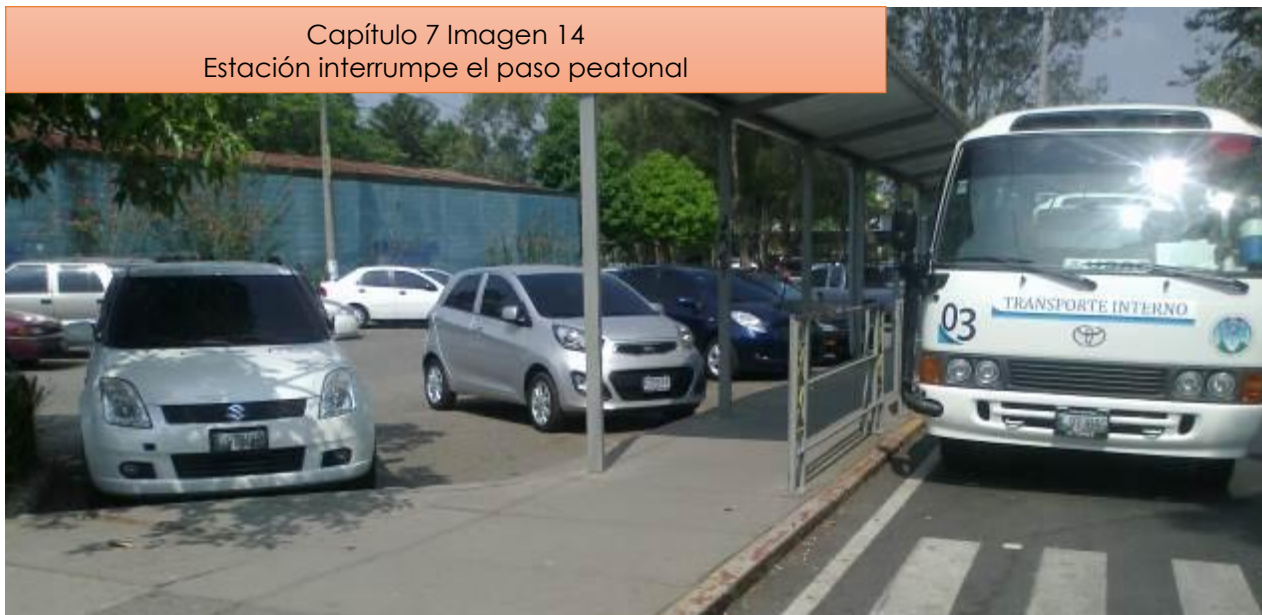
Capítulo 7 Imagen 14  
Estación interrumpe el paso peatonal

La propuesta se basa en el traslado de la estación de buses, este tema será tratado ampliamente en la página 117, capítulo 7.1.12 mejoramientos del sistema de transporte interno

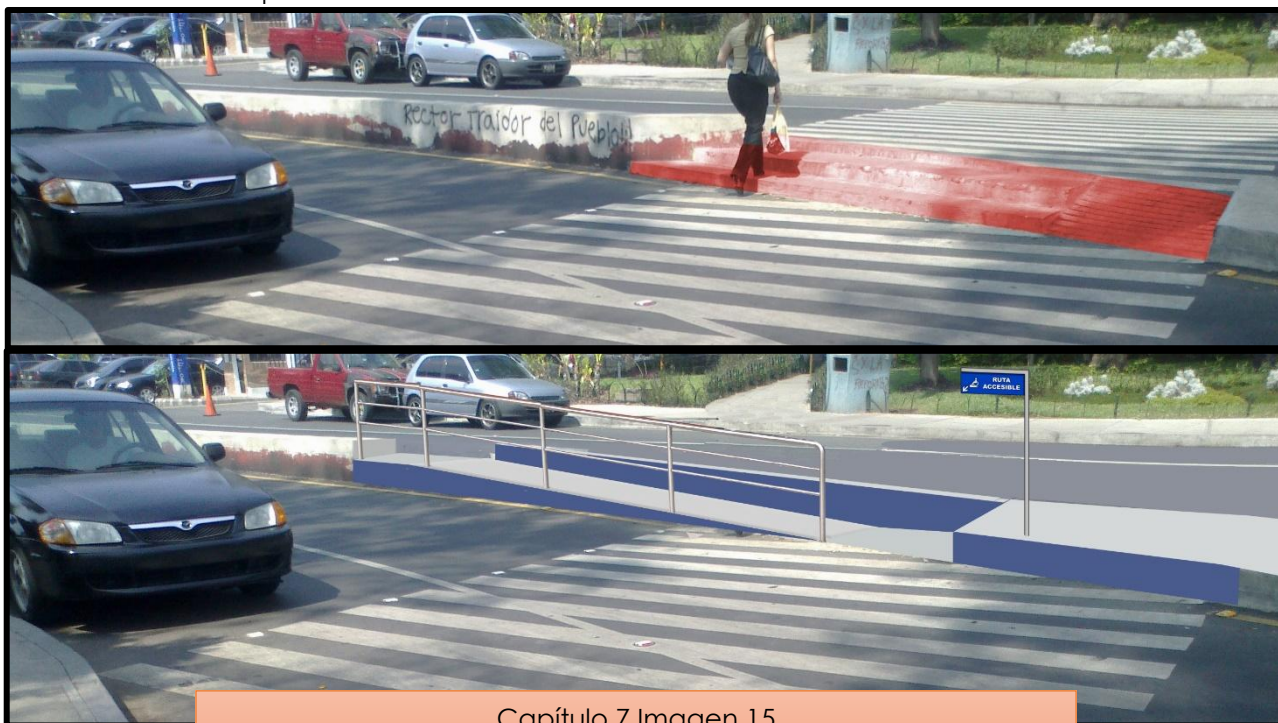
Capítulo 7 Imagen 15  
Detalle de cruce peatonal adecuados

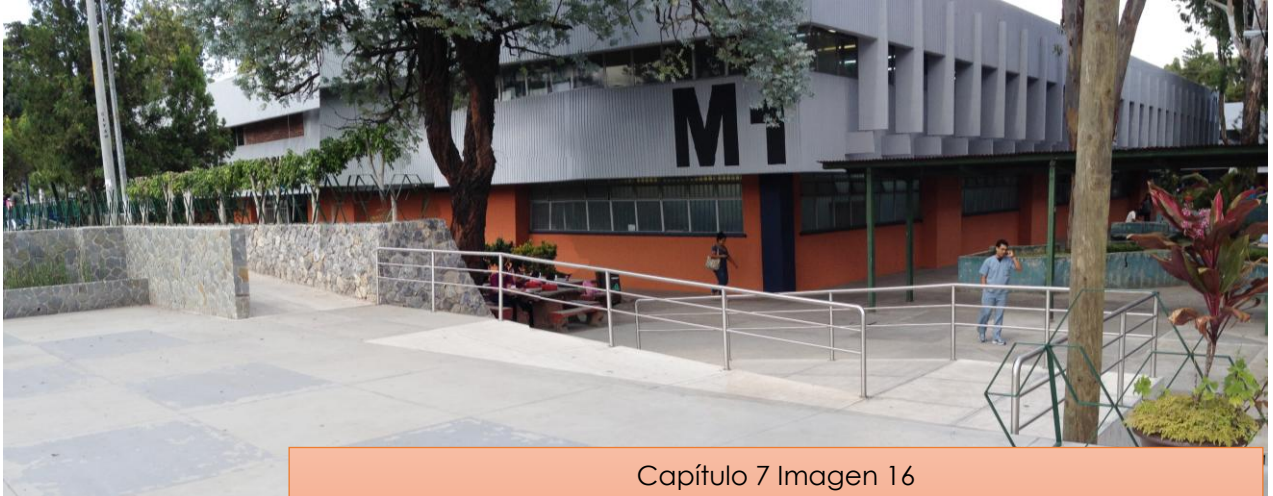
Capítulo 7 Imagen 16  
Manejo adecuado de las rampas inclusivas, sin señales y son rampas para todos (no se encuentran gradas en la cercanía inmediata)

Es la única rampa que presenta la mayoría de consideraciones de seguridad, el único fallo es la parte de señalización visual, el borde entre rampa y plaza no posee ningún tipo de aviso visual o táctil lo que podría provocar la caída de una persona con deficiencia visual
