**PROPUESTA DE ELIMINACIÓN DE BARRERAS  
ARQUITECTÓNICAS Y ACCESIBILIDAD UNIVERSAL EN  
EL ESPACIO EXTERIOR DEL CAMPUS CENTRAL DE LA  
UNIVERSIDAD DE SAN CARLOS DE GUATEMALA**

**PROPUESTA DE ELIMINACIÓN DE BARRERAS ARQUITECTÓNICAS  
Y ACCESIBILIDAD UNIVERSAL, EN EL ESPACIO EXTERIOR DEL CAMPUS CENTRAL  
DE LA UNIVERSIDAD DE SAN CARLOS DE GUATEMALA**

**ARQUITECTO**

Guatemala, septiembre de 2025

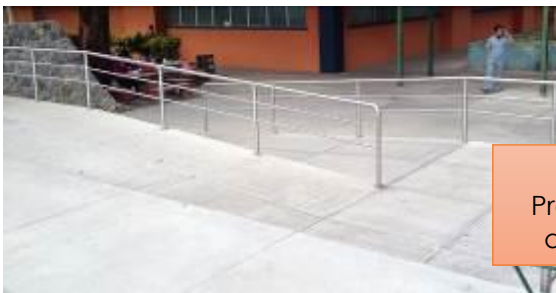
Capítulo 7 Imagen 17  
Problema fácilmente corregible con la colocación de barandas o señales visuales de alto contraste

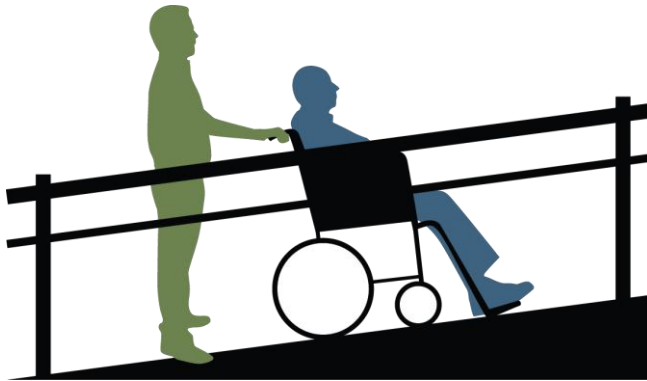
Esta ruta debe contar con todos los elementos de movilidad que fomenten su , que sea claramente señalizada, y claramente reconocible por la señalética como mínimo desde 30 metros

La ruta accesible deberá contar con espacios de circulación mínimo de 1.50 metros, según se presentó en el análisis de circulación horizontal capítulo 7.1.2.1 anchos de circulación.

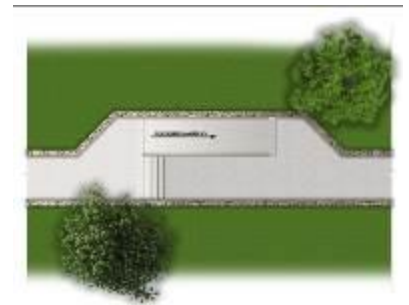
Inclusión: rampas que se diseñan de manera que aun estando fuera de la ruta de circulación principal, se convierten en la ruta preferida por todos los usuarios.

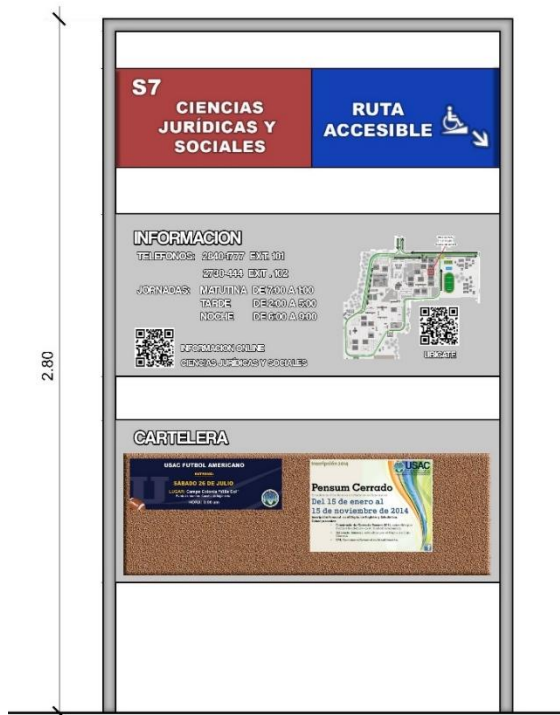
## 3. Módulo informativo

### Características:

Rótulo modular de 3 franjas de información, en la parte más alta indica la ruta accesible y el edificio donde se encuentra, en la parte intermedia información de la facultad, números de teléfonos horarios de atención jornadas, así como códigos QR que indiquen esta misma información a través de la página web de la facultad, y otro QR que muestre la ubicación actual de la persona y en la parte más baja cartelera para colocar información variada universitaria o de la facultad

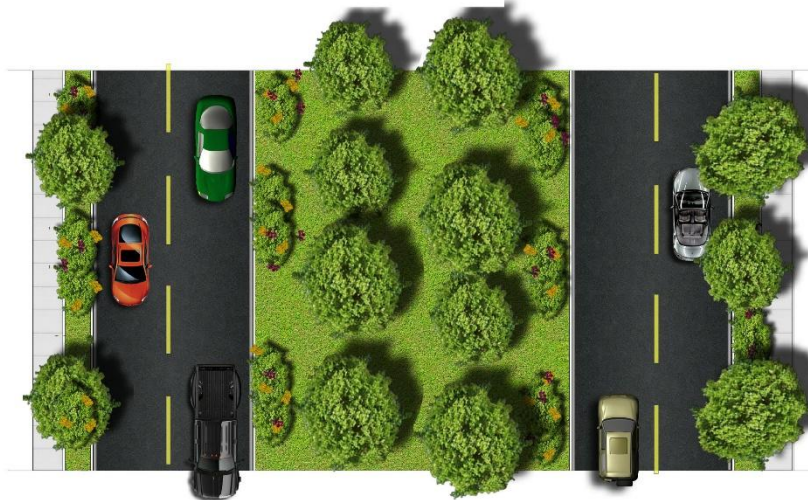
El mínimo aceptable será de 1.50 mts, idealmente se contará con área de amortiguamiento de 1.50 mts. Las calles, sin estacionamientos a los costados contará con 7.00 mts.

De no contarse con áreas de amortiguamiento las aceras deberán tener como mínimo 1.80 para mantener espacios de seguridad a los peatones.

Capítulo 7 Imagen 23  
Del gabarito mínimo ideal

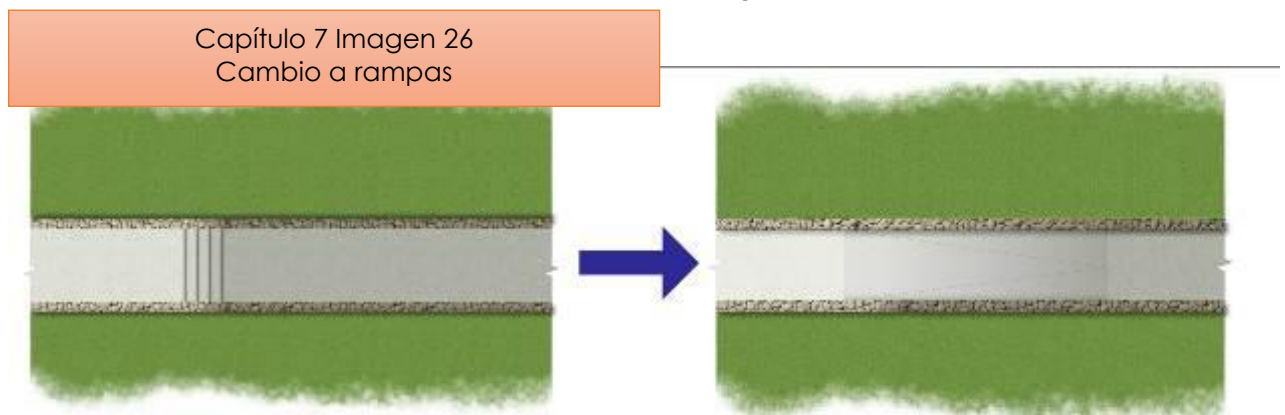
Dentro del campus es factible convertir todas las gradas que tengan desde 1 escalón hasta 4 en rampas de ancho completo como se muestra en la imagen

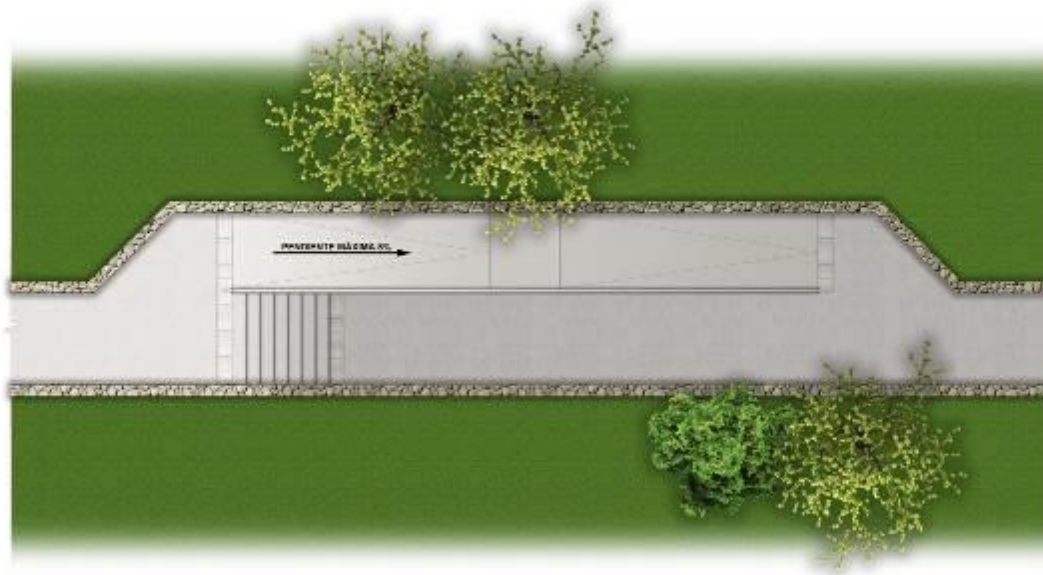
Por cuestiones patrimoniales o de espacio, habrá lugares en que no serán posible cambio, pero así como las rampas en espacios con más de 5 escalones, se deberán colocar estas lo más cercanas a la circulación principal, con características que la vuelvan inclusiva en el flujo de personas como se muestra en la imagen:

Capítulo 7 Imagen 27  
Rampas donde no es posible el cambio a rampa completa

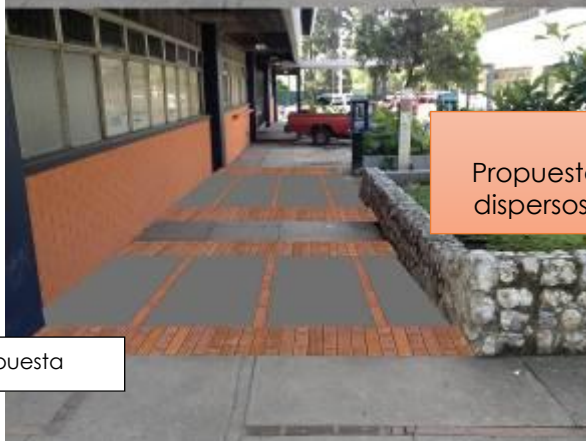
- 1- Eliminar los escalones dispersos, con rampas que no superen 3% de pendiente y puedan pasar desapercibidas con el objeto de hacer mucho más fluido el recorrido

Capítulo 7 Imagen 28  
Propuesta de eliminación de escalones dispersos. Ejemplo entre edificios S7 y S8

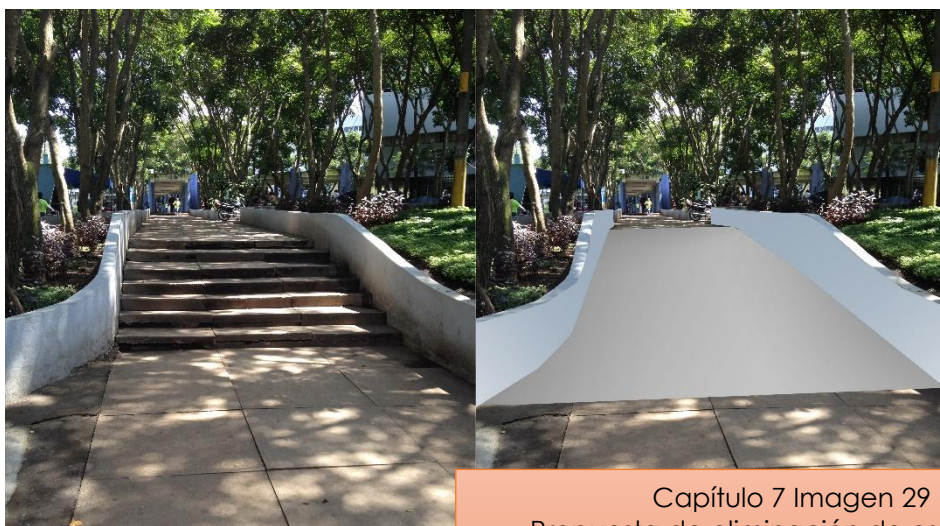
En los espacios que es posible transformar las gradas en rampas continuas que se encuentren en un rango del 4% al 5% de inclinación y puedan percibirse como parte del recorrido sin caer en un excesivo esfuerzo para subirla.

Capítulo 7 Imagen 29  
Propuesta de eliminación de escalinata, Ejemplo recorrido que comunica el S12 al S9

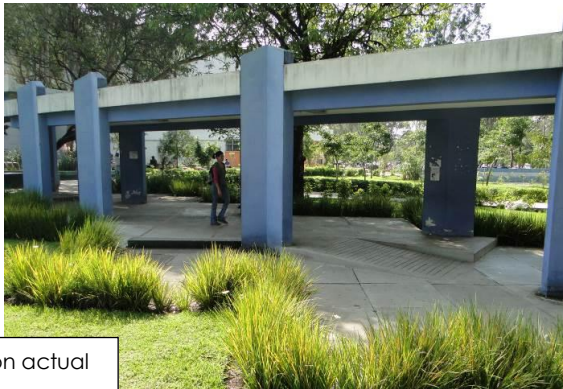
Situación actual

Las rampas que poseen las pendientes adecuadas pero presentan problemas de espacios, pueden ser modificables para optimizarlas y no realizar mayores intervenciones a las ya realizadas

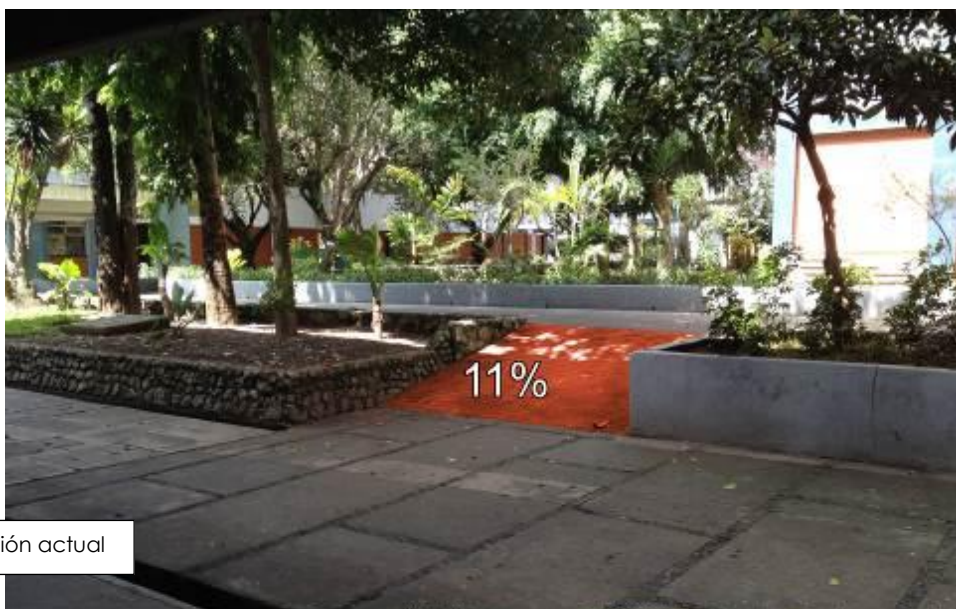
Situación actual

Modificaciones necesarias por mal diseño, serán aptas para remodelarlas cumpliendo los estándares antes descritos

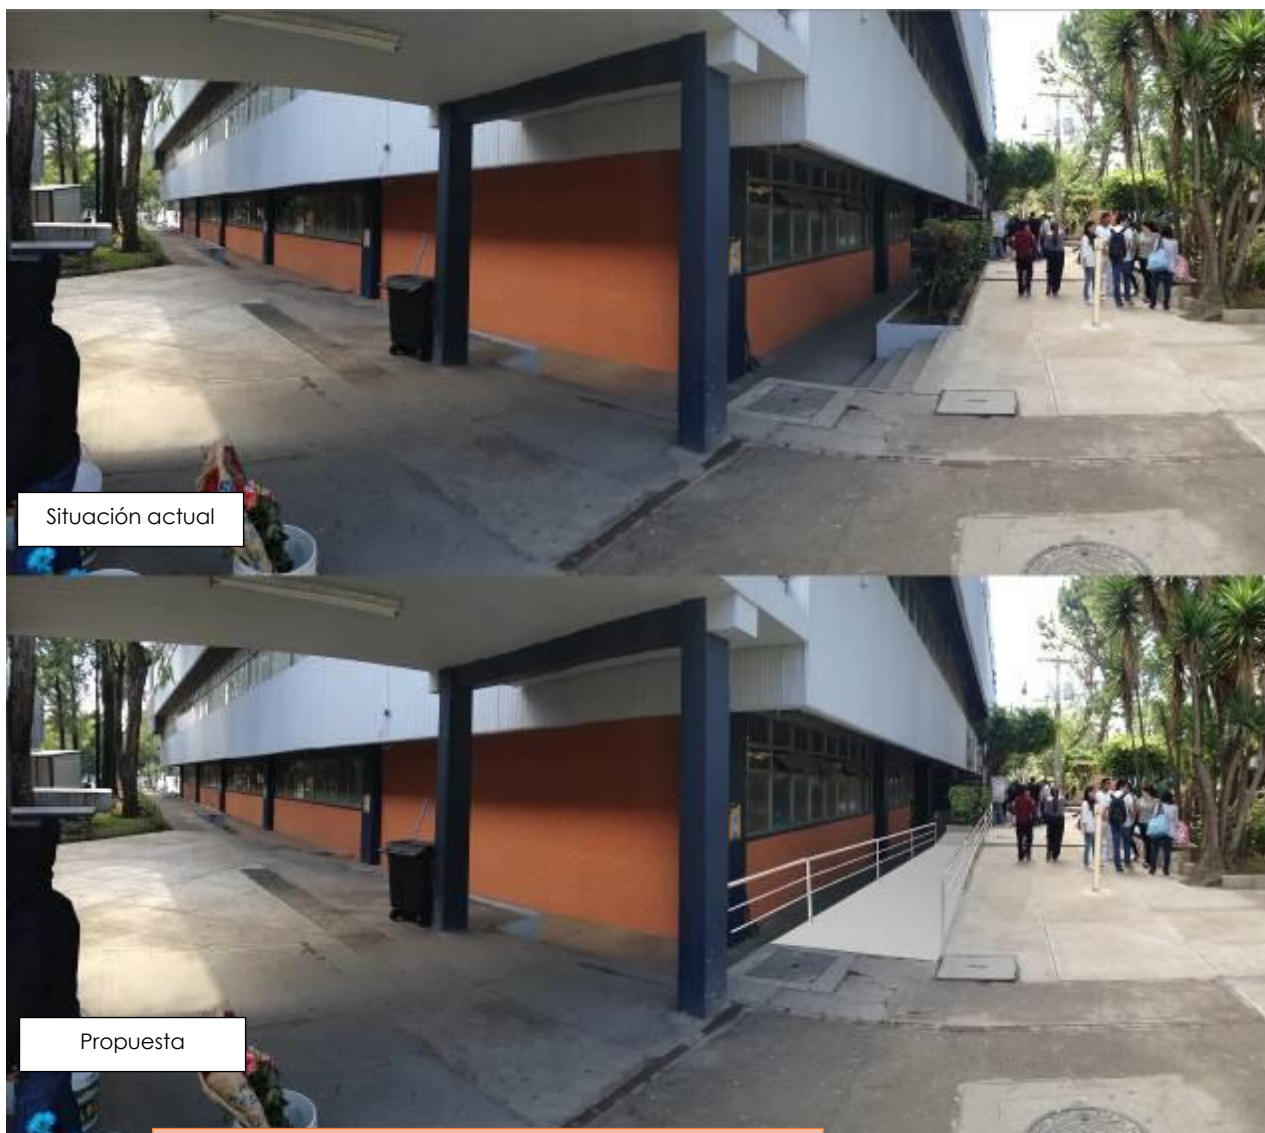
Para optimizar las circulaciones y dar acceso a espacios será necesario

Capítulo 7 Imagen 33  
Implementación de nuevos espacios para  
acceso

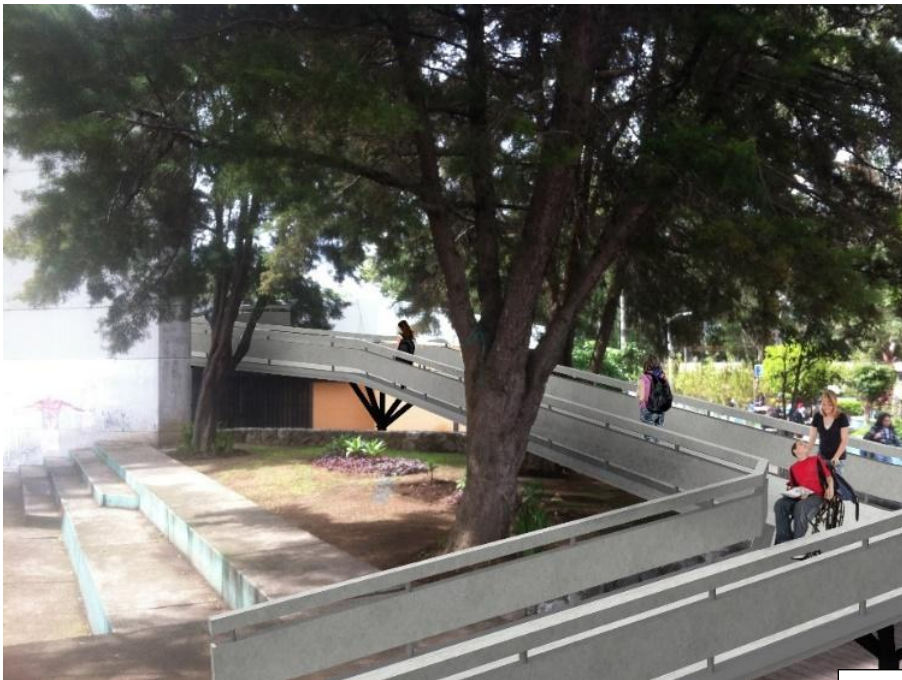
Para la propuesta se genera una rampa entre los árboles con soportes metálicos, que en ningún momento toca los elementos históricos como lo son los muros de piedra o los graderíos originales, se desarrolla sobre las áreas verdes, con un recorrido de 51 metros para salvar la diferencia de nivel de 2.71 metros

Capítulo 7 Imagen 34  
Fotomontaje de la propuesta

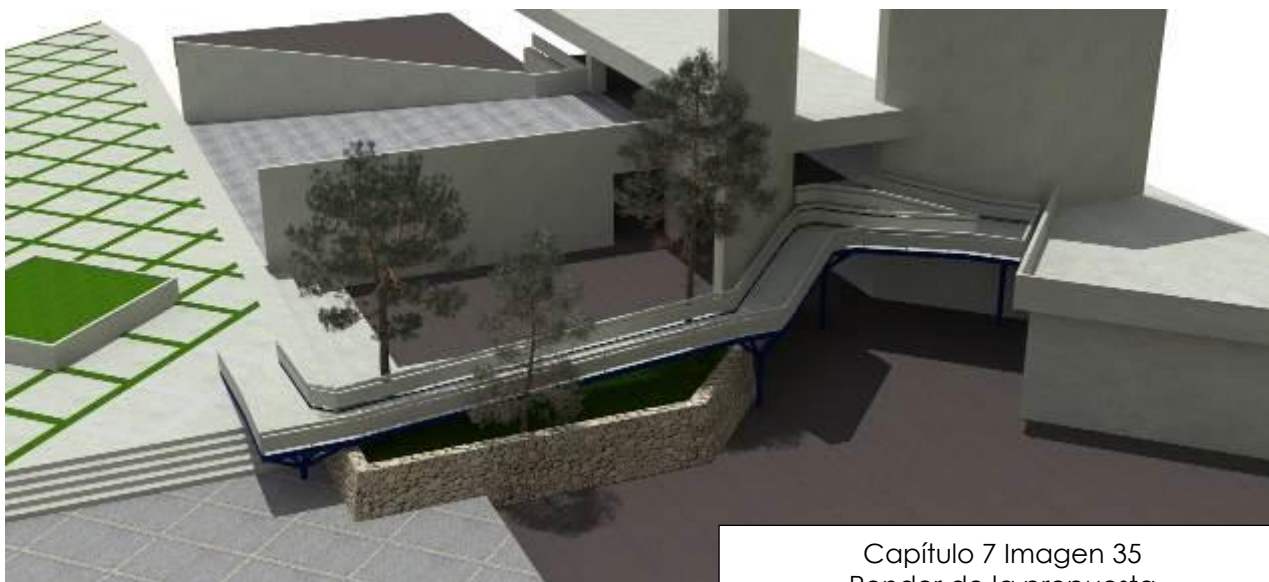
El desarrollo sobre un área de dos niveles permite que la movilidad en la parte baja de la rampa no se vea comprometida,

Capítulo 7 Imagen 35  
Render de la propuesta

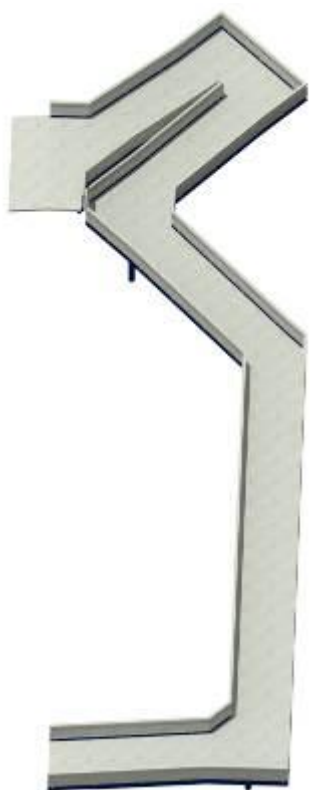
La forma responde a un diseño moderno para que no desentone con el patrimonio,

Sus pasamanos en diseño similar al que ya posee el edificio.

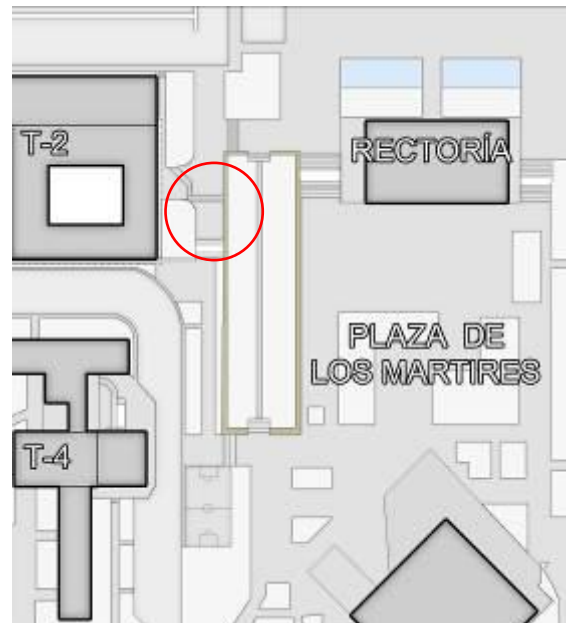
Estos módulos son completamente inaccesibles para personas en sillas de rueda y un serio peligro para personas con deficiencia visual.

Estos módulos tienen ya un grave daño causado por la terrible intervención del caminamiento techado colocado en ese lugar.

Capítulo 7 imagen 37,  
Ubicación de rampa entre t1 y  
complejo de ingeniería

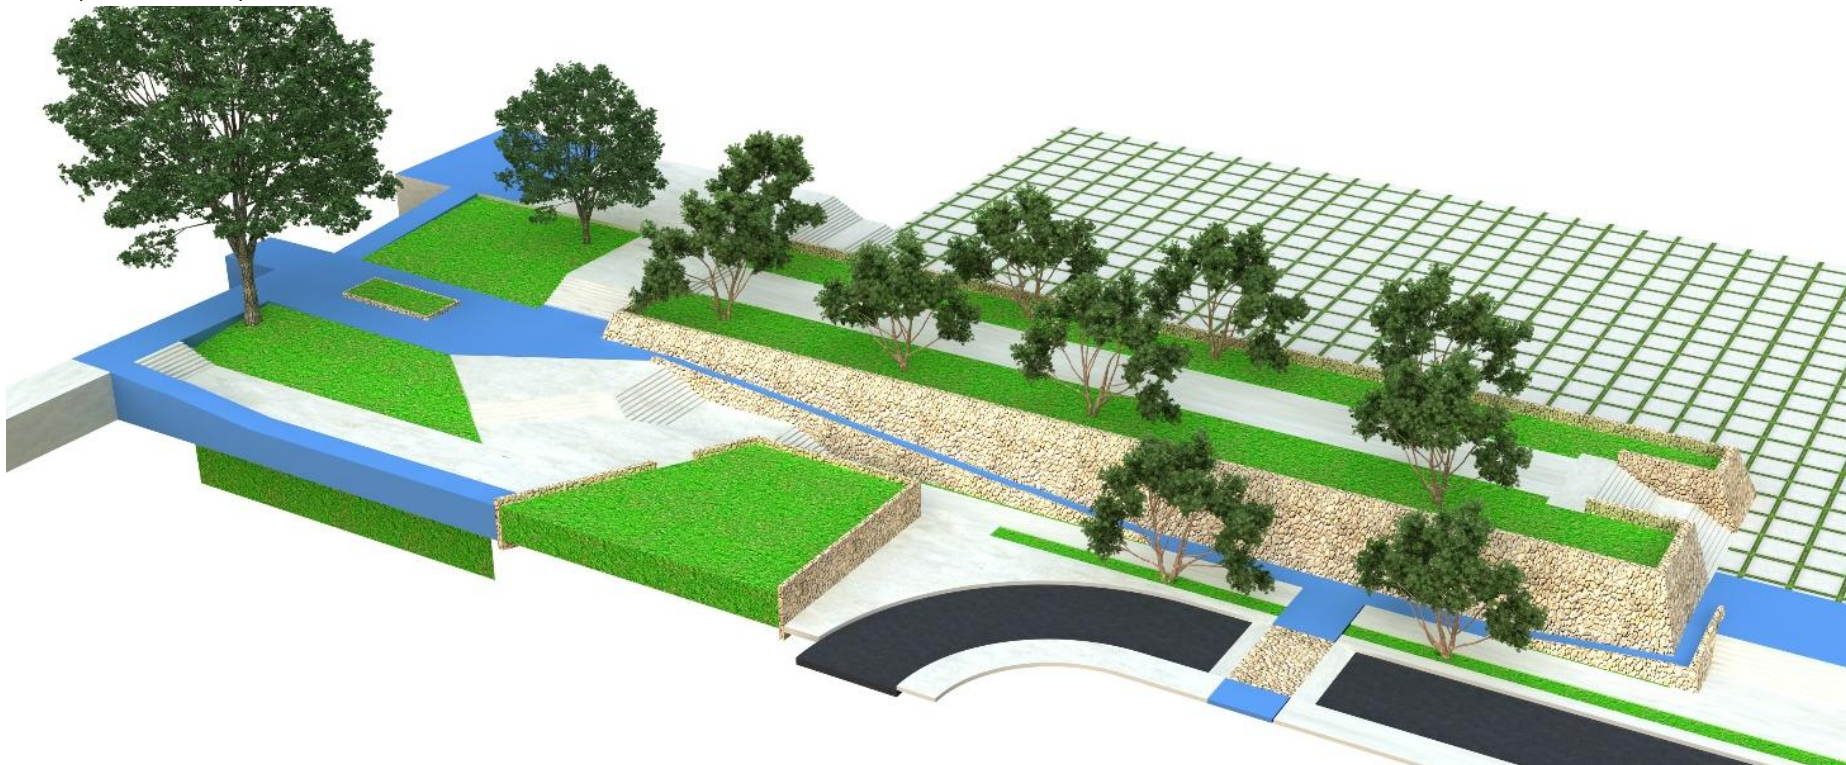
Capítulo 7 imagen 38,  
Render de la propuesta, detalle de la ruta accesible, se muestra en celeste el detalle  
de ruta accesible

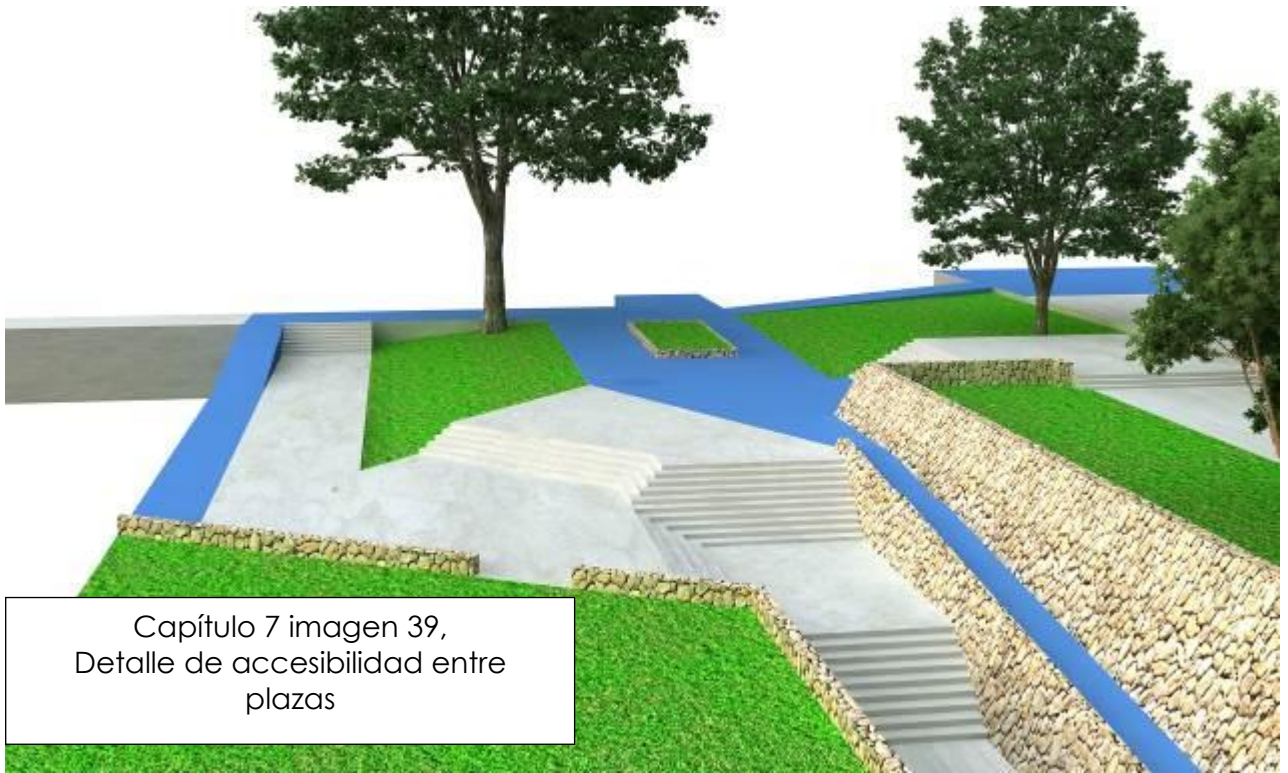
En la imagen se muestra como toda el área se vuelve accesible con rampas de 1.80 de ancho lo que permitiría un tránsito ideal para el tipo de rampa concluyendo en un cruce peatonal

El área de la plazoleta del edificio t2 continúa con la rampa que da servicio al estacionamiento indicado con señalética la ruta accesible

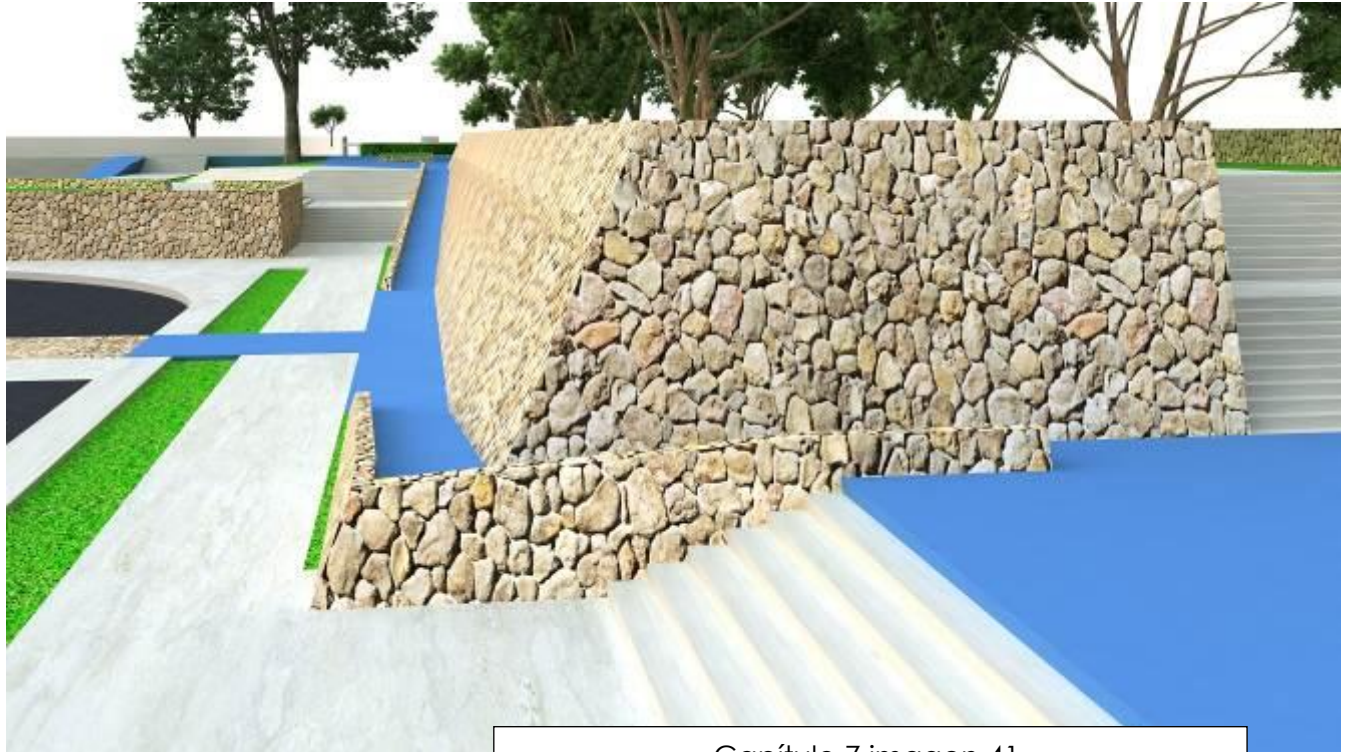
Capítulo 7 imagen 41,  
Detalle de rampa de acceso a Plaza de los  
Mártires

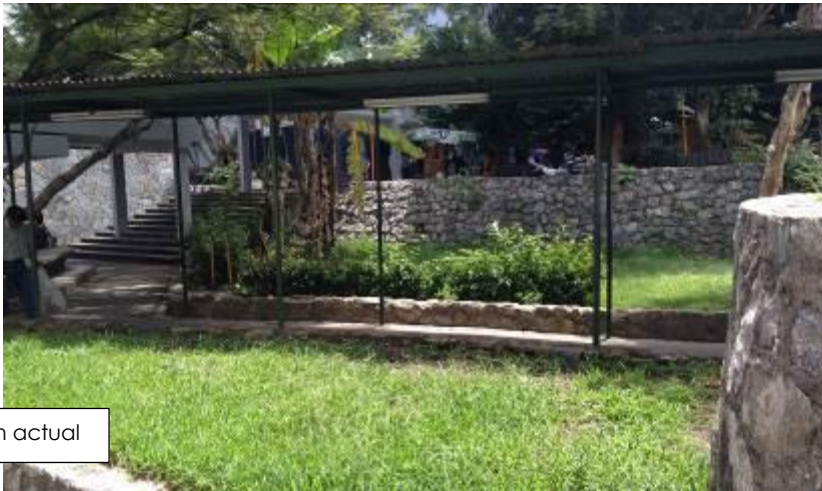
Situación actual

Capítulo 7 imagen 42  
Detalle de rampa entre el t1 y t2

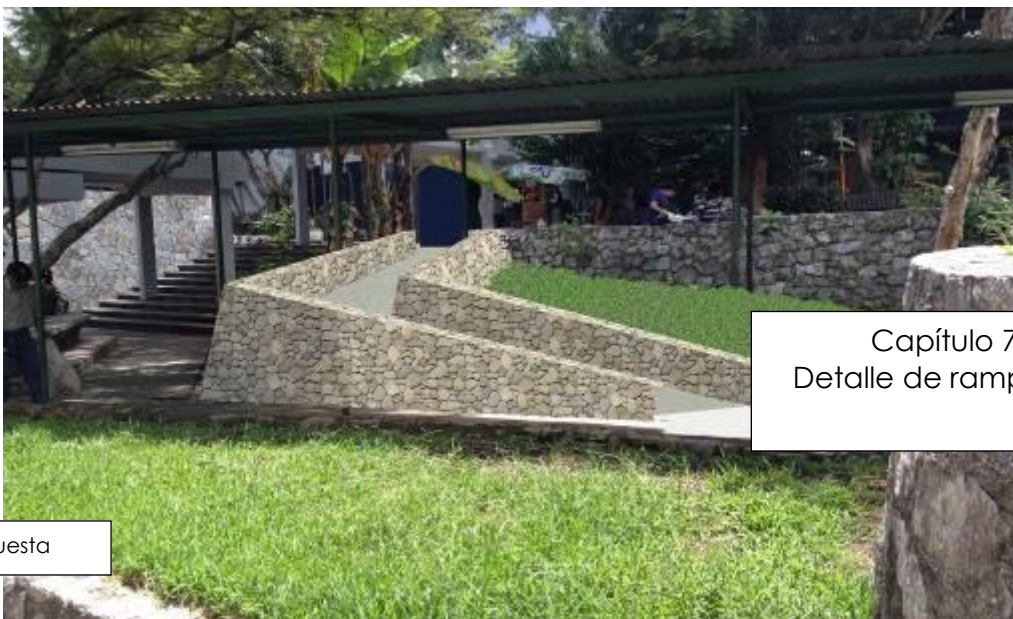
Propuesta

La rampa utilizaría la misma tipología de talud de piedra y se llenaría de tierra de manera de rellenar el espacio y posteriormente jardinizar adecuadamente.

Esta rampa completaría la ruta accesible en los lugares especiales donde los casos de rampas típicas no pueden ser aplicados.

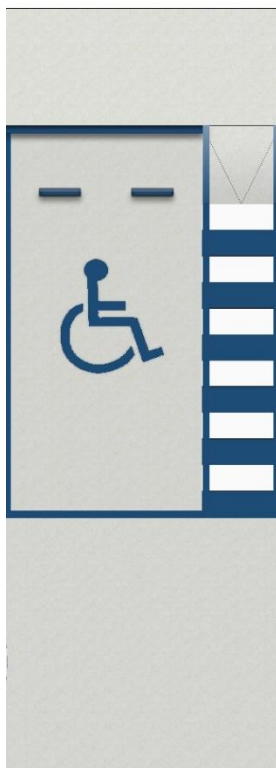
Utilizar dimensiones legales: dos estacionamientos de 2.50 m de ancho compartiendo una franja intermedia de 1.00 m. que sirve a ambos estacionamientos para las maniobras de ascenso / descenso del automóvil. Este diseño permite el ahorro de 1.00 m de espacio cada dos vehículos.

Capítulo 7 imagen 43  
Estacionamiento exclusivo

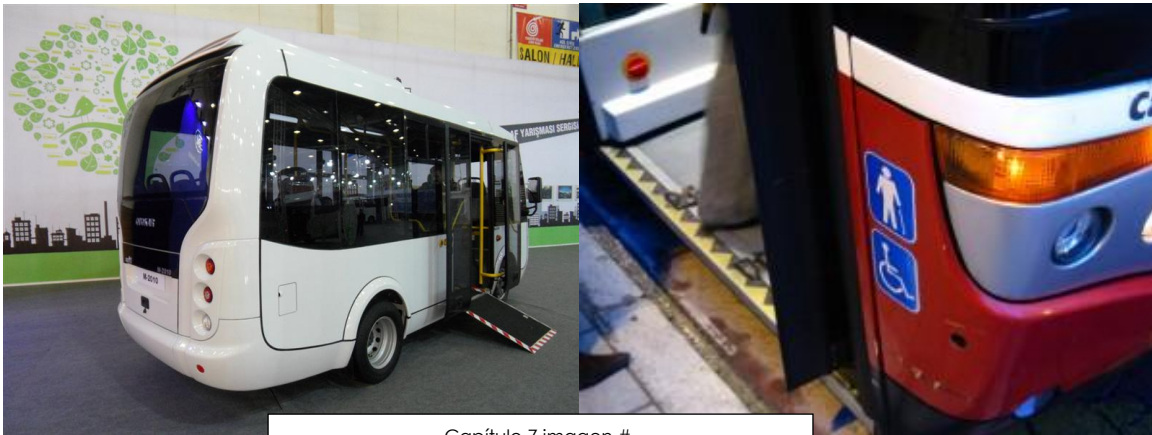
Actualmente el sistema de transporte necesita mejoramiento, por lo que la propuesta inicia con el cambio de buses hacia buses accesibles con rampas integradas que se vinculen a estaciones con plataformas.

Capítulo 7 imagen #,  
Muestra de buses accesibles

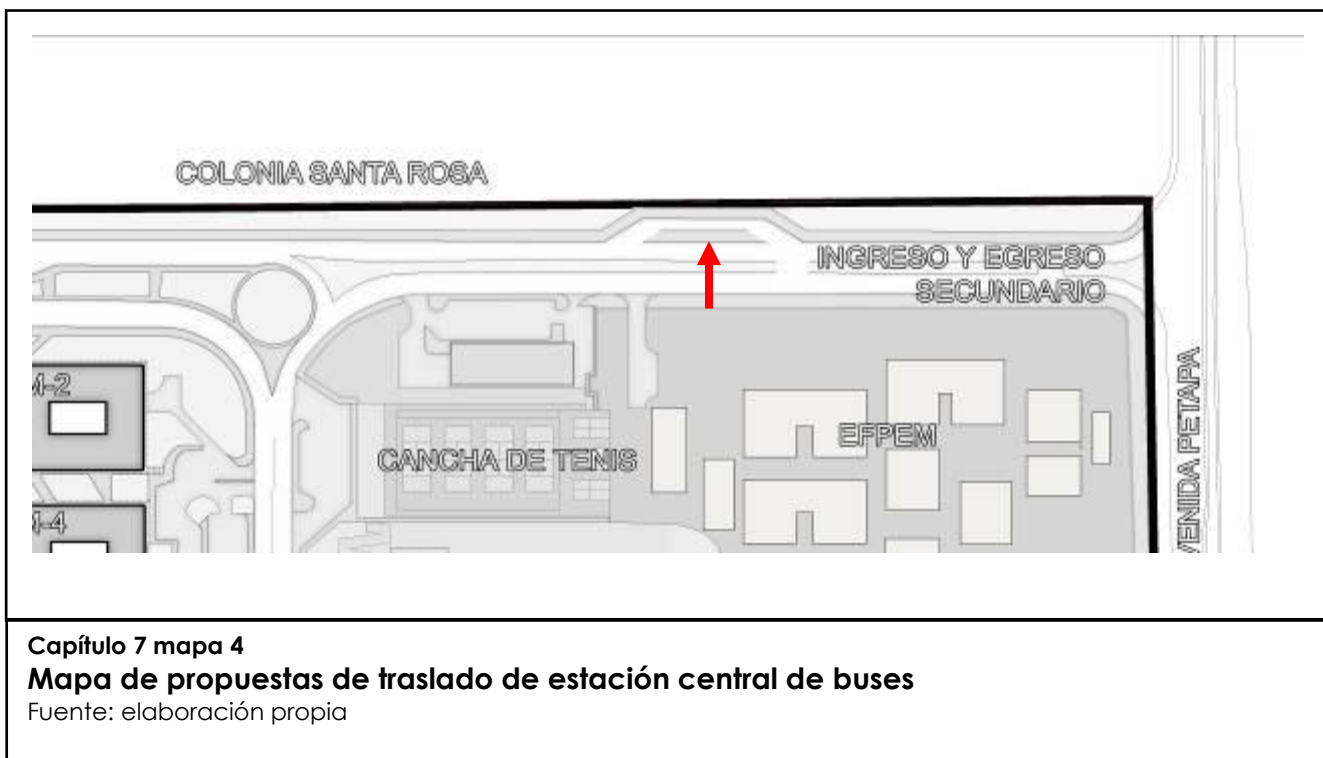
Debido a la poca circulación de buses no será un problema el cruce con los peatones, el espacio de abordaje de los usuarios se separa de la ruta principal para dejar el área de circulación peatonal completamente libre.
