**TRABAJO DE GRADUACIÓN**

EVALUACIÓN DE LA VULNERABILIDAD E IDENTIFICACIÓN DE MEDIDAS DE ADAPTACIÓN AL CAMBIO CLIMÁTICO EN LA MICROCUENCA RÍO SAN MIGUEL DEL MUNICIPIO DE SAN MIGUEL CHICAJ. DIAGNÓSTICO Y SERVICIOS REALIZADOS EN EL MINISTERIO DE AMBIENTE Y RECURSOS NATURALES (MARN), DEL MUNICIPIO DE SALAMÁ, BAJA VERAPAZ. GUATEMALA C.A.

LESLY BEATRIZ CANAHÚ REYES

GUATEMALA, MARZO 2021

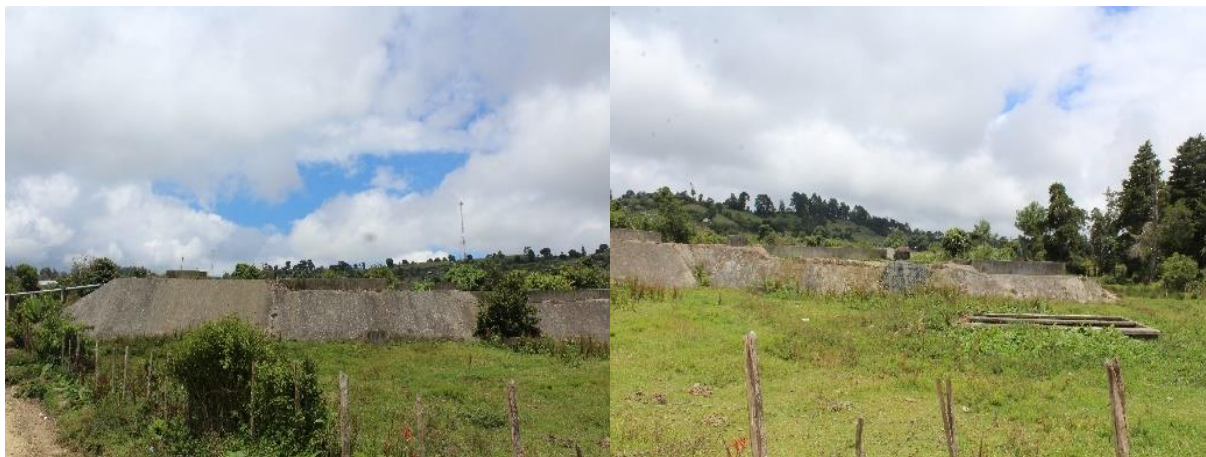
Esta planta de tratamiento fue construida en el año 2004, la municipalidad es la encargada de dar mantenimiento, por lo que ha contratado a una persona para que se encargue de eso (según pobladores del lugar); el estado de la planta de tratamiento es defectuoso por falta de mantenimiento, provocando contaminación al río y a la población en general.

Figura 95. Vista frontal Planta de Tratamiento

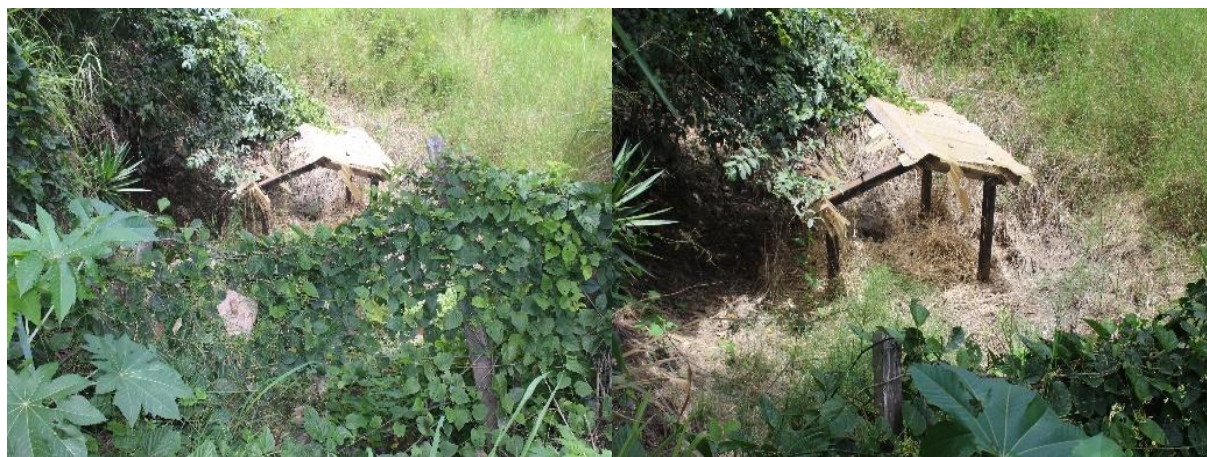
Figura 120. PTAR no terminada, foco de contaminación.

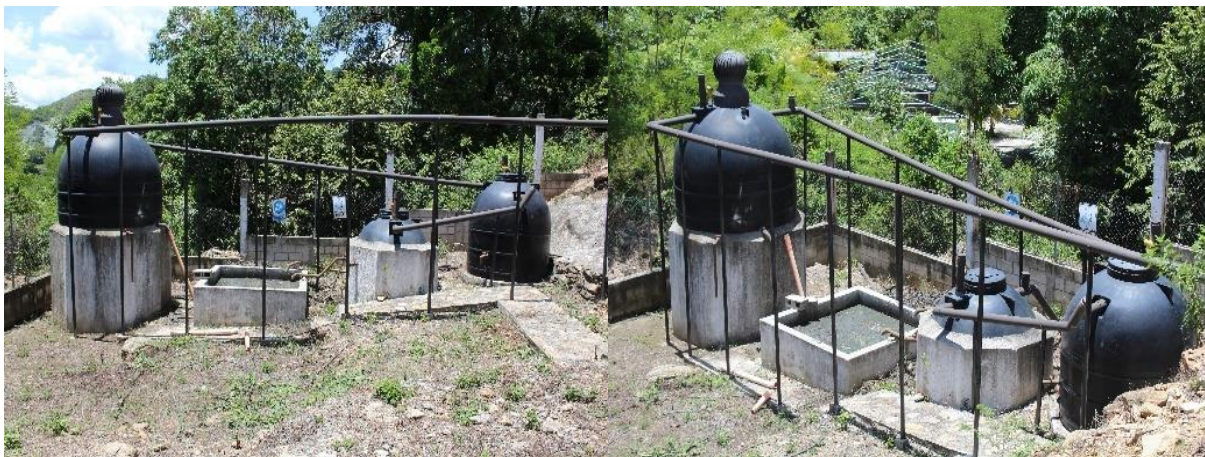
Figura 133. Vista del reactor, filtro y sedimentador para el tratamiento primario y secundario.

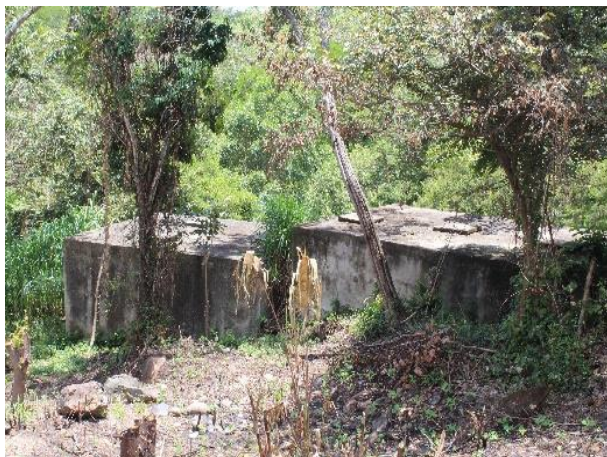
Esta planta fue construida hace más de 10 años y abarca el centro del municipio (área urbana) consta de fosas sépticas, se observa degradada por la falta de mantenimiento de parte de las autoridades locales, el tratamiento que reciben las aguas residuales es primario; a la salida del agua después del tratamiento se observa contaminada, por lo que la eficiencia de la planta es baja.

Figura 136. Fosas sépticas PTAR

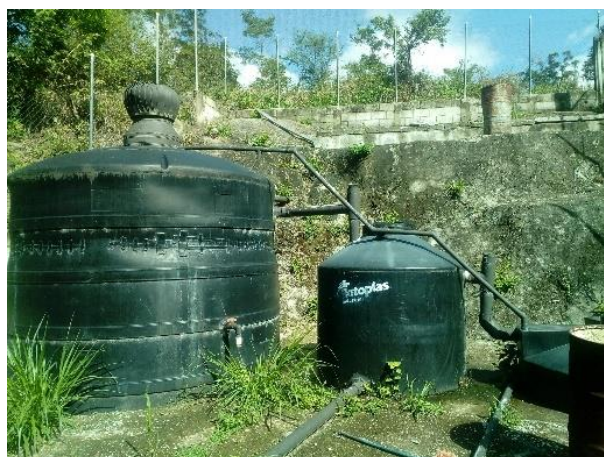
No cuenta con análisis de agua y el mantenimiento es deficiente ya que se observa el crecimiento de la vegetación que puede intervenir en el tratamiento de las aguas.

Figura 141. Estado de los tanques para tratamiento.

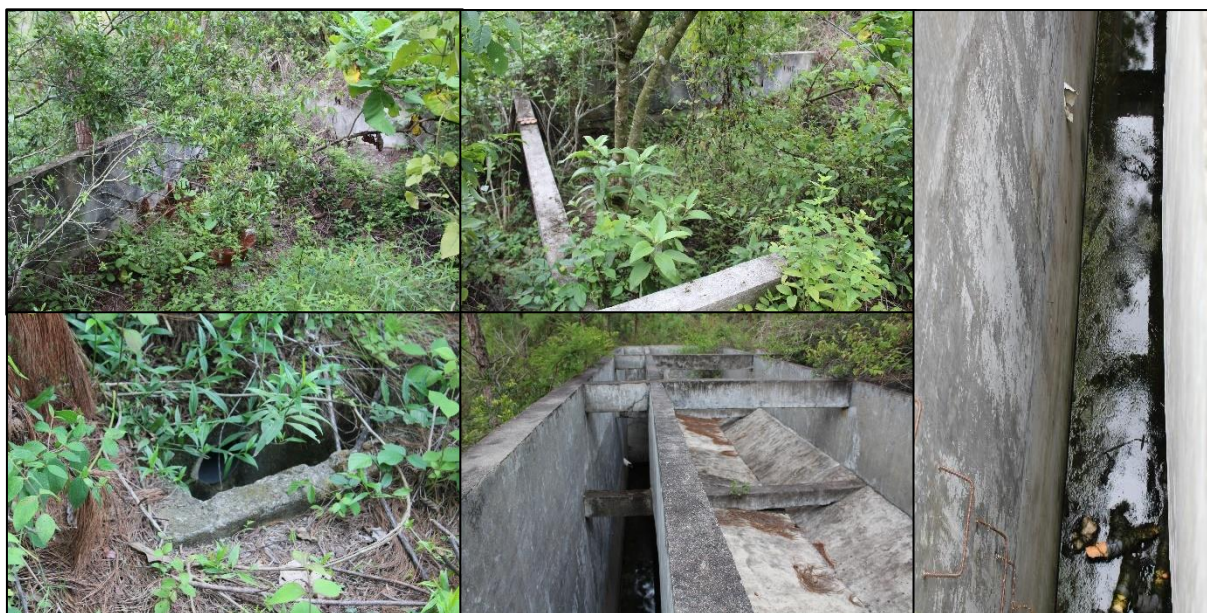
Figura 161. Estado actual de la PTAR en Santa Bárbara
