**SERVICIOS REALIZADOS EN LA DIRECCIÓN MUNICIPAL DE
PLANIFICACIÓN DEL MUNICIPIO DE USUMATLÁN, ZACAPA.**

CHIQUIMULA, AGOSTO 2016.

TRABAJO DE GRADUACIÓN

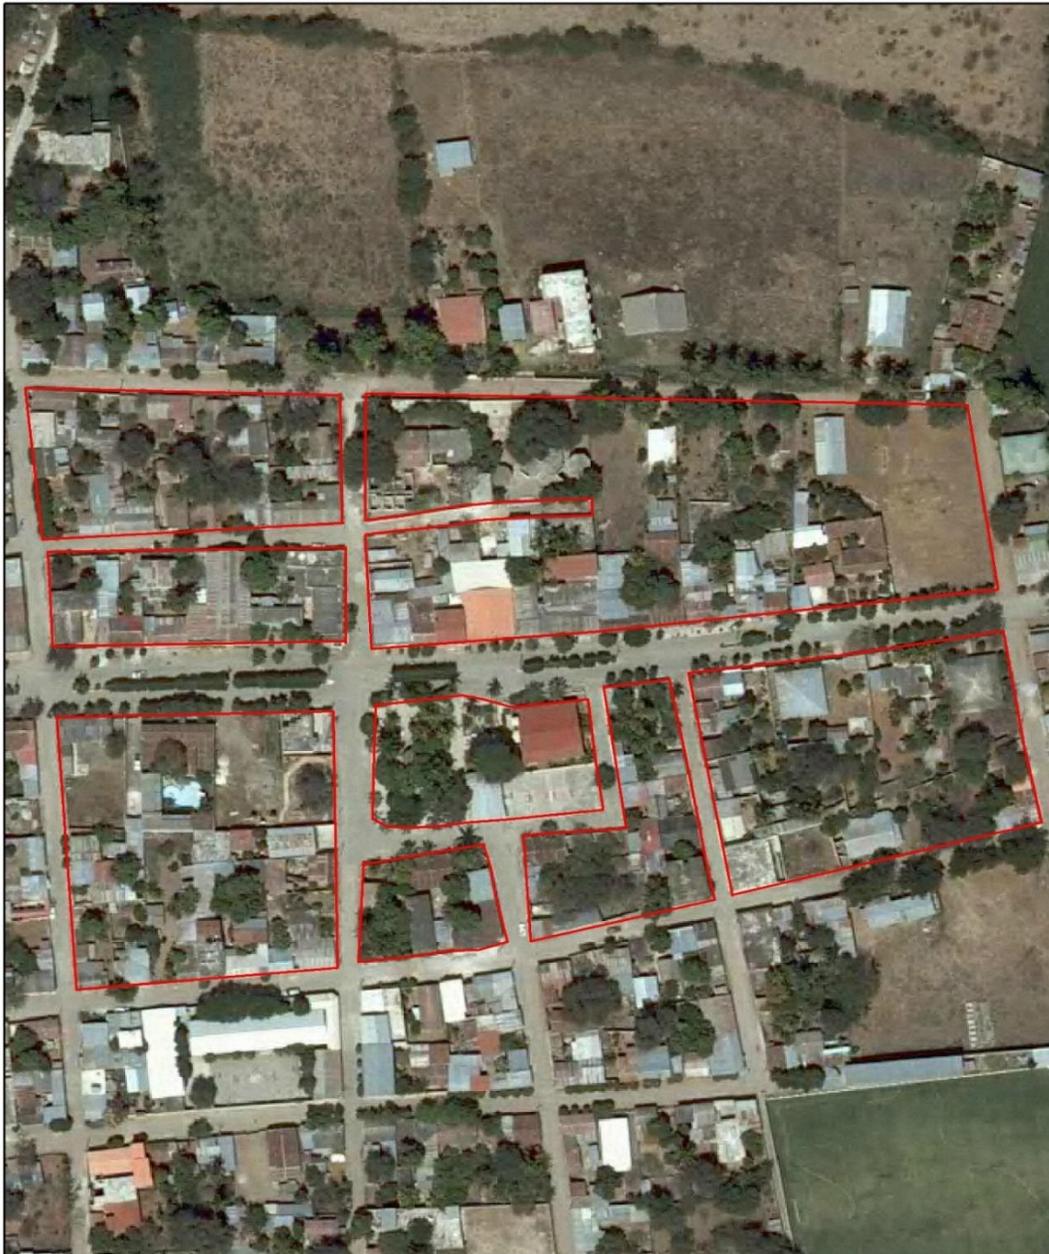
Figura 14. Ortofoto del casco urbano del municipio de Usumatlán, Zacapa.

Anexo N°. 3: Ortofoto del casco urbano del municipio de Usumatlán.
